VERKENNEND BODEMONDERZOEK  
ROTTEDIJK 16  
BLEISWIJK

Projectnummer	16-2078
versie:	1
datum:	26 september 2016

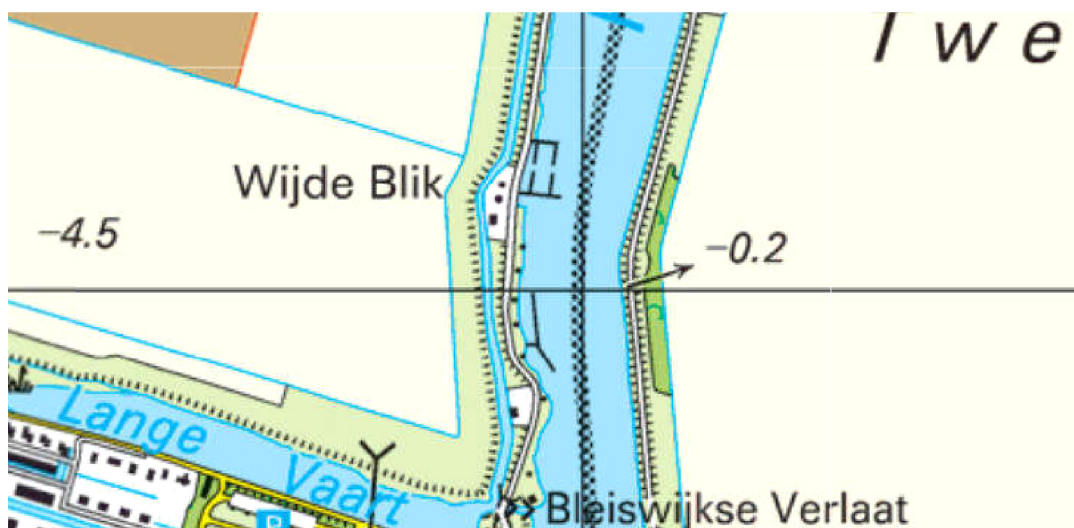
Kaart 2010

In bijlage D zijn vier kaarten van het gebied opgenomen : uit 1898, 1960, 1985 en 2010. Op alle kaarten is de woning, de voormalige molen, aangegeven. De jachthaven is aangegeven vanaf begin jaren '80.
