**Nader onderzoek i.v.m.
Renovatie
Belvédère Lochemse Berg
Gemeente Lochem**

Kenmerk rapport : Nader onderzoek Belvédère Lochem

Datum rapport : november 2024 Versie 1.0

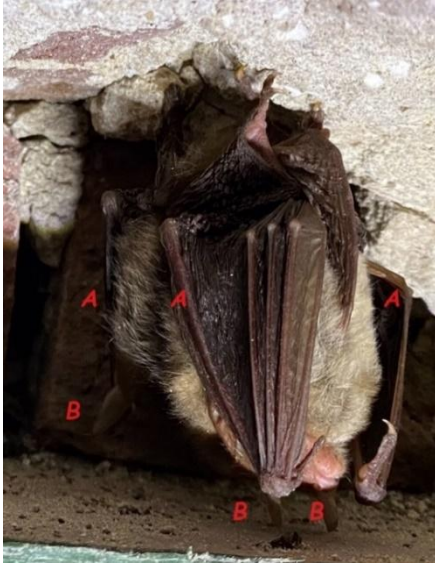
Boven een van de ramen is wat metselwerk verdwenen. Daar hangen 3 gewone grootoorvleermuizen (1 solo en 2 achterelkaar). Ze hangen redelijk vrij, met de tragussen (binnenoren) bijna tegen de bovendorpel van t raam.

1 + 2 gewone grootoorvleermuizen achter elkaar.

- A. 3 onderarmen/vleugels
- B. 3 binnenoren (tragus)

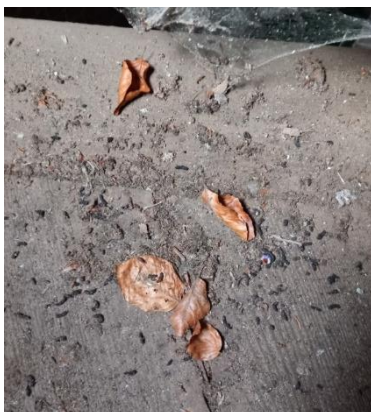
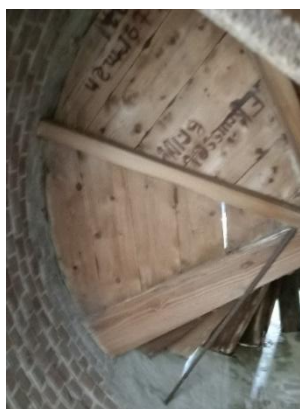
Geen vleermuis aangetroffen. Wel een concentratie van keutels onder een houten vloer. Daar lag ook dagpauwoog vleugel bij: plek waar de grootoren hun prooi ontdoen van vleugels en daarna opeten.

Verder geen vleermuis en/of vleermuiskeutels aangetroffen. Behalve: bij het opruimen van de klimattributen bleek er een redelijk verse keutel op de kist te liggen. Die kan tussen de treden door helemaal naar beneden gevallen zijn, wel iets om bij een volgende inspectie op te letten.

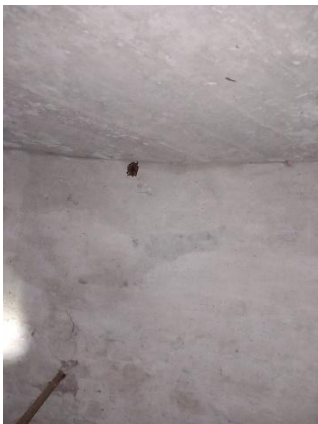
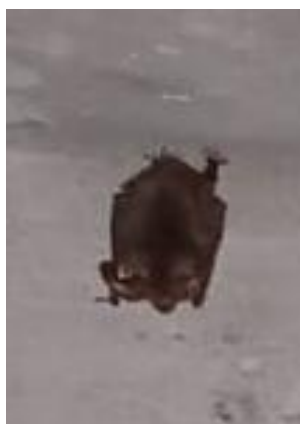
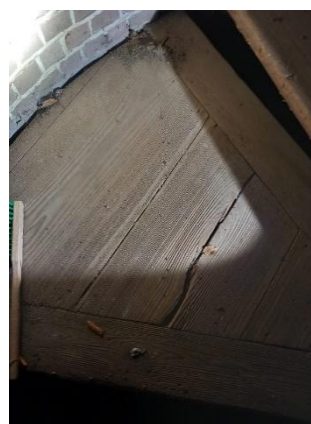
Foto's: Gewone grootoorvleermuis.

1 gewone grootoorvleermuis aangetroffen, hangend aan de wand onder het 1^e betonnen vloertje. Zie foto. Nauwelijks keutels gevonden, mogelijk toevalstreffer dat de vleermuis aangetroffen is.

Zelf oude keutels weggeveegd zodat nieuwe direct opvallen.

Wildcamera geplaatst en gericht op de locatie waar deze vleermuis hangt. Hiermee kunnen we de komende tijd controleren of er vaker vleermuizen in de toren verblijven in deze tijd.

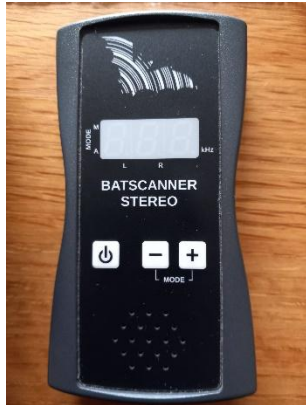
Batdetector: batscanner stereo

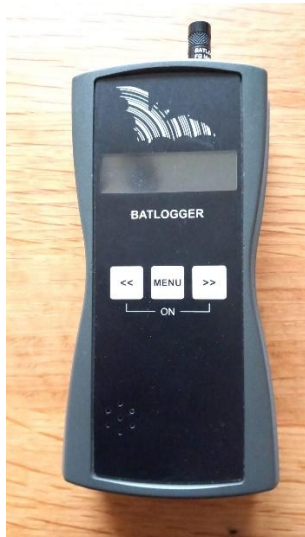
Batlogger

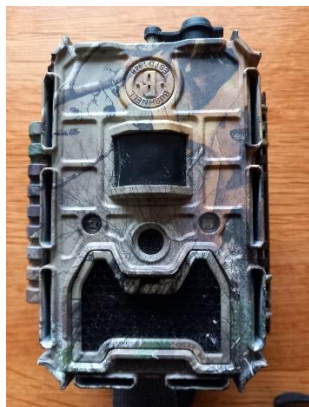
Wildcamera:
