## Verkendend asbestonderzoek

# Partij EW2BG Ecowall - Crailo

Projectnummer      P2025-1502  
Projectleider

Ede, 2 oktober 2025

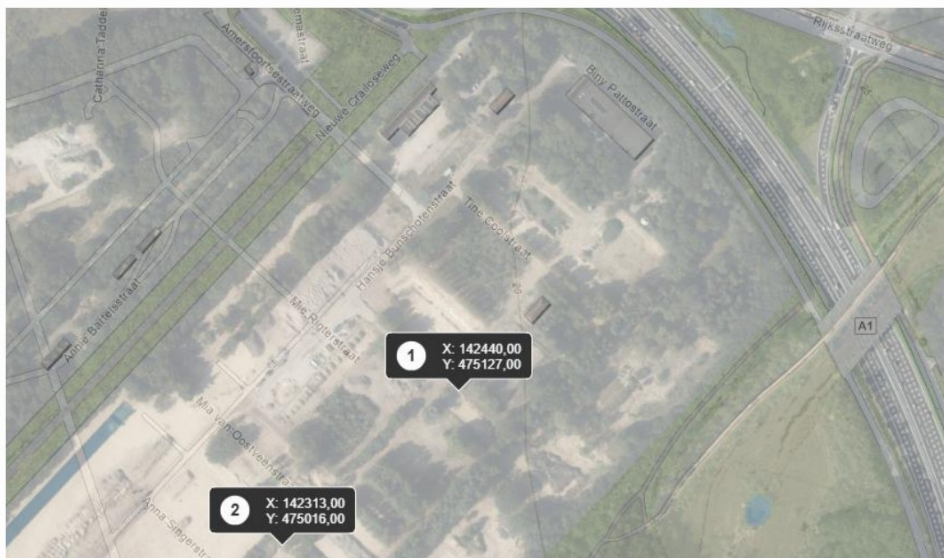
De regionale ligging van de onderzoekslocatie is hieronder weergegeven. Tussen de coördinaten 1 en 2 is de maaiveldinspectie uitgevoerd. Ter plaatse van het meest rechtse deel nabij punt 1 is het verkennend asbestonderzoek uitgevoerd.

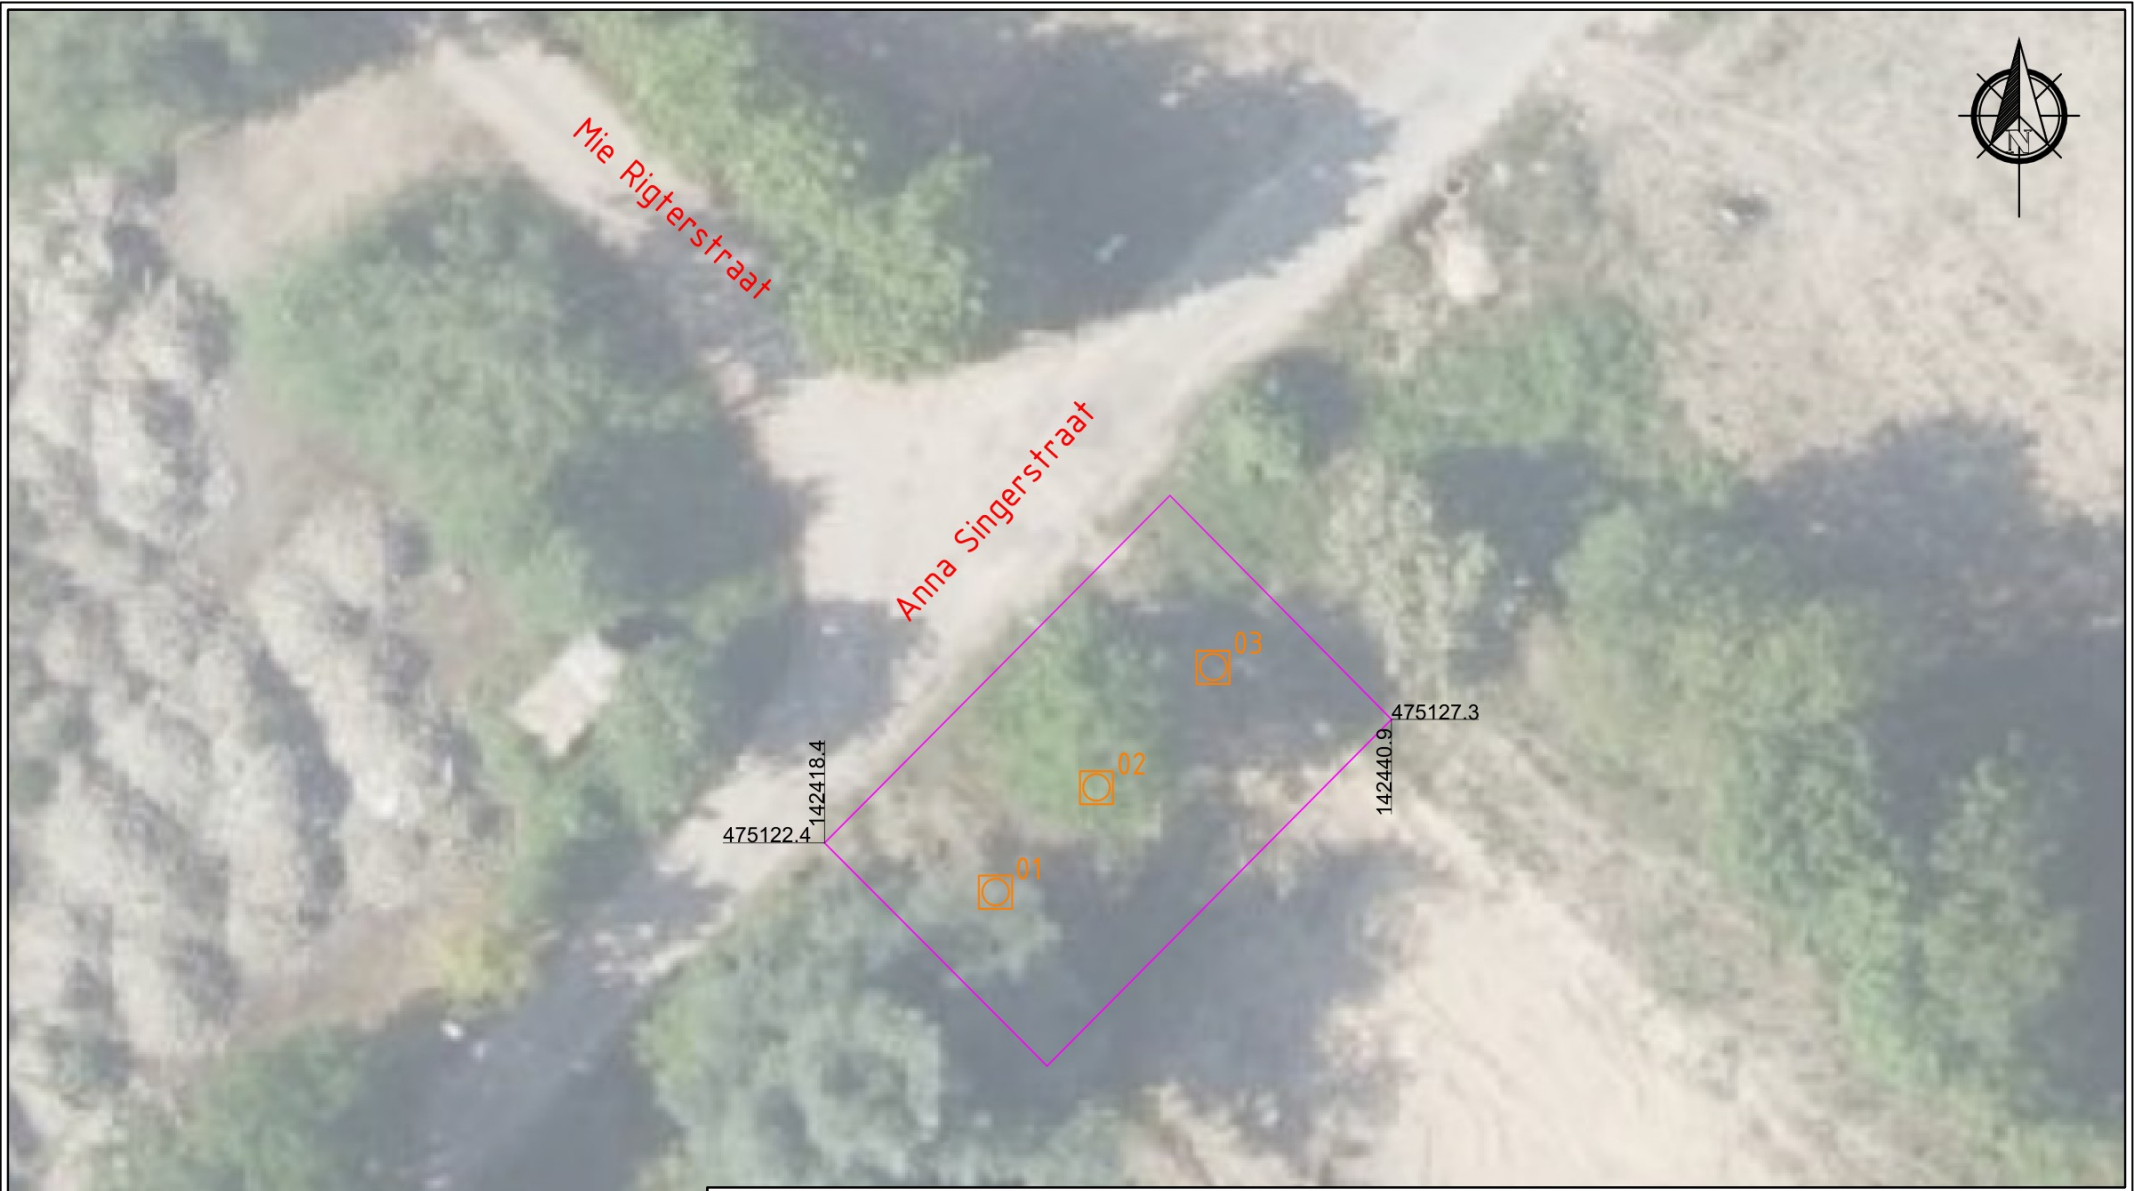
### Situatietekening

NR:	X	Y	Z
01	142425.213	475120.458	20.052
02	142429.218	475124.608	20.218
03	142433.844	475129.383	19.934

Asbestgat 30 x 30 incl. boring tot 2m-mv
