Werk: Restauratie Raadhuis | Lagedijk 104-106 te Zaandijk

Onderdeel: Gevelaanzichten | Nieuw

Blad: BA-21a

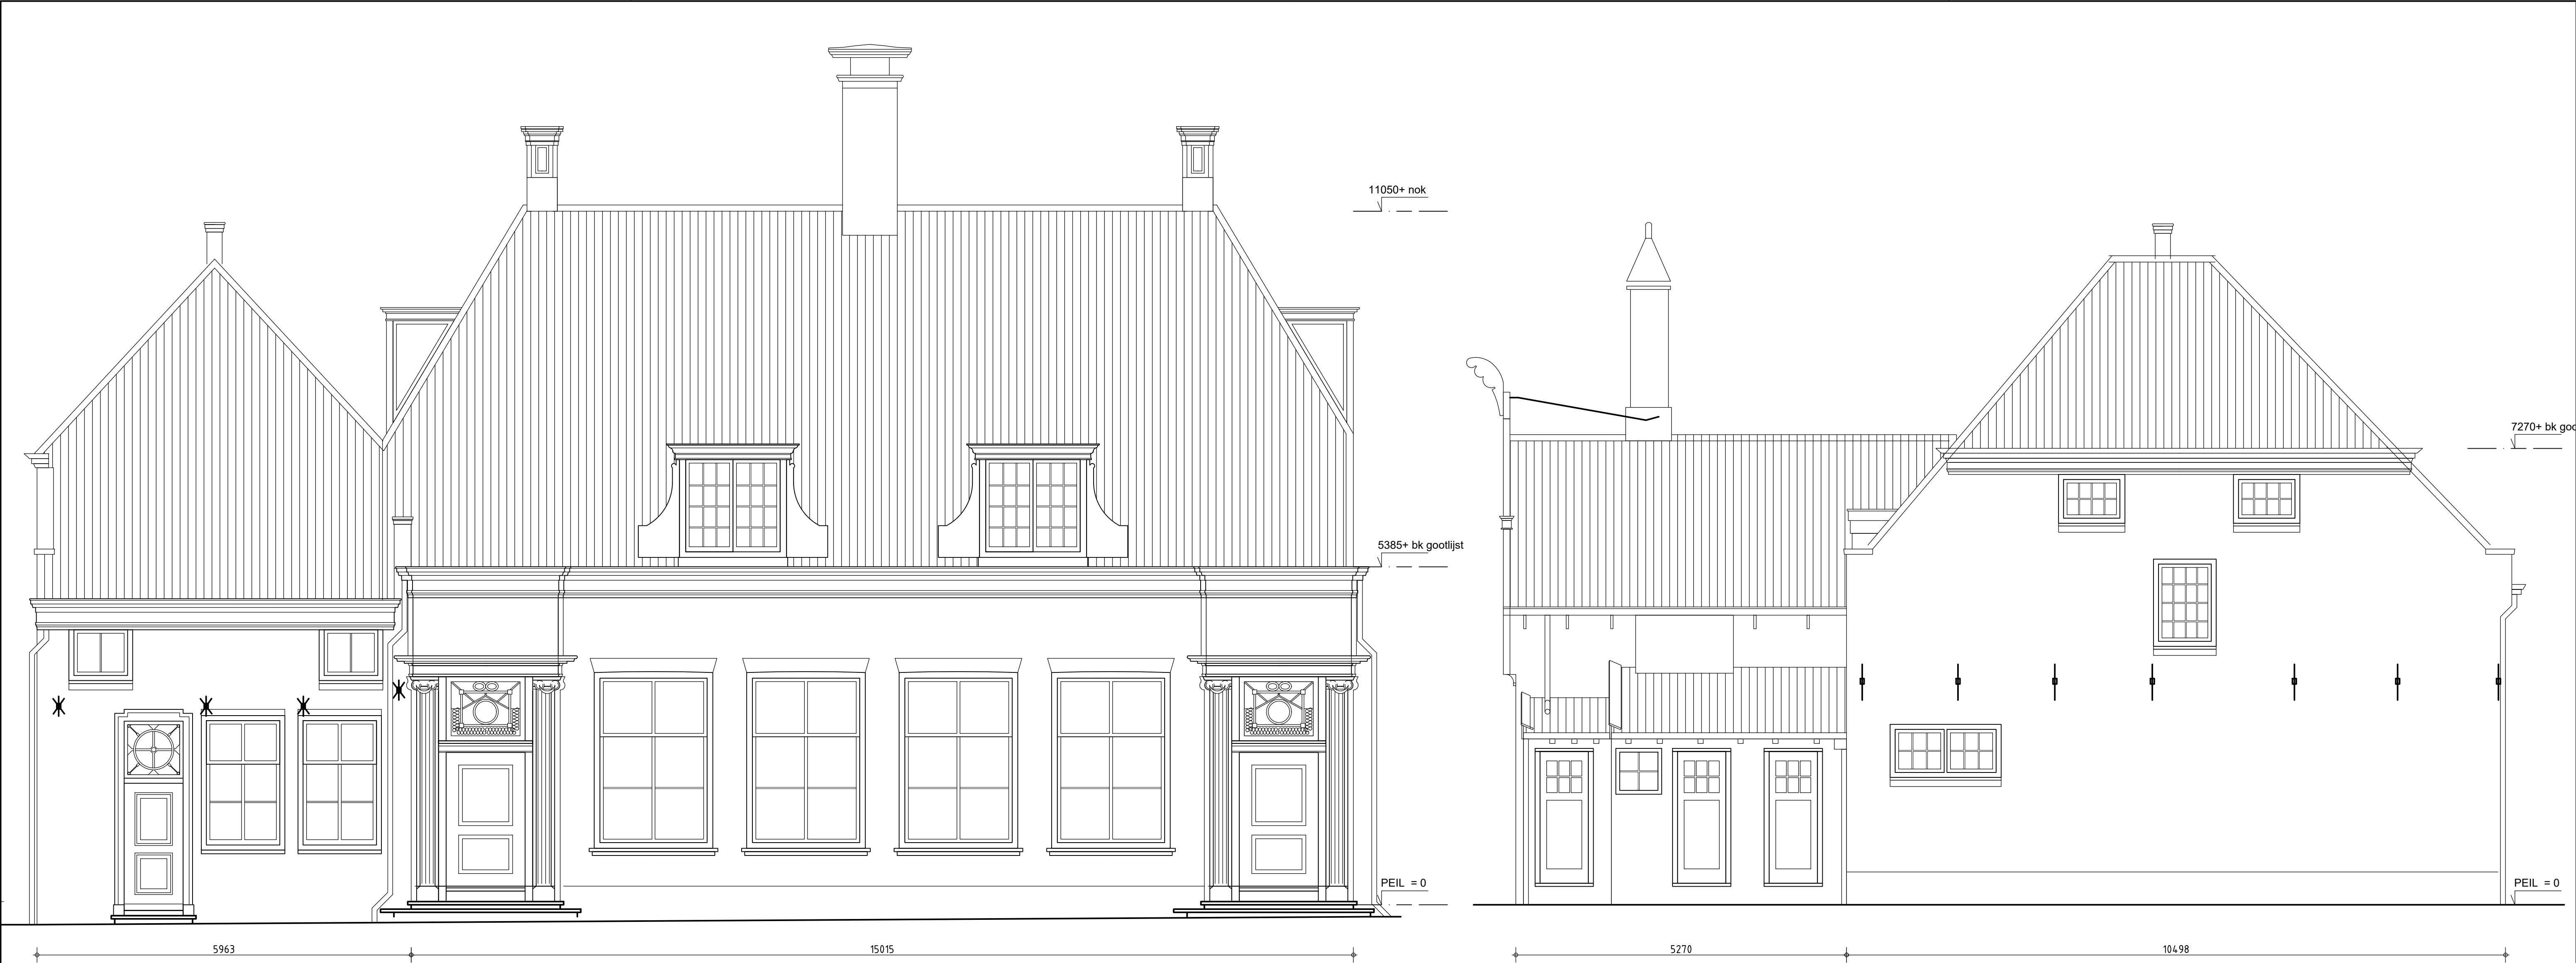
Voorgevel (west)

Linkerzijgevel (noord)

- Werkzaamheden gevels
Geen beeldwijziging
Onderhoudswerkzaamheden
- Voegwerkherstel, daar waar slecht, samenstelling cf bestaand
 - Houtrotherstel, daar waar slecht
 - Schilderwerk, kleurstelling cf bestaand
 - Lood- en zinkwerk daar waar slecht
