**VERKENNEND BODEMONDERZOEK  
KNOLLEMANSHOEK 9  
TE MONTFOORT**

**Opdrachtgever**Verstoep B.V.

Kenmerk : 23.5159-A1

Datum : 12 oktober 2023

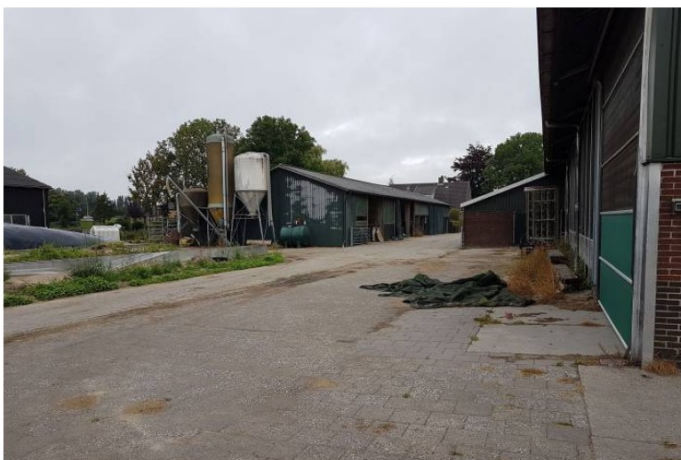
Binnen de inrichting van het agrarische bedrijf is een bovengrondse dieselolietank (2.000 liter) aanwezig, welke staat opgesteld bij de zuidoosthoek van de machineberging op het noordelijk gedeelte van het erf. De locatie van de bovengrondse dieselolietank is weergegeven op de situatietekening in bijlage 2. Gelet op de afstand (> 25 meter), wordt ter plaatse van de onderzoekslocatie geen bodemverontreiniging verwacht ten gevolge van de bovengrondse tank.

Foto 3: westelijk gedeelte erf, met machineberging en bovengrondse dieselolietank (vanaf zuidzijde)

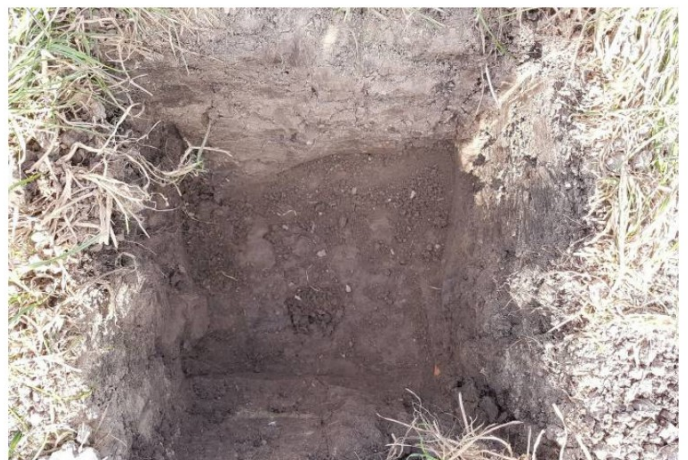
In het opgeboorde en geïnspecteerde materiaal uit de boven- en de ondergrond zijn visueel geen asbestverdachte bestanddelen waargenomen, behoudens bijmenging van sporen puin.

Foto 4: inspectiegat GT2

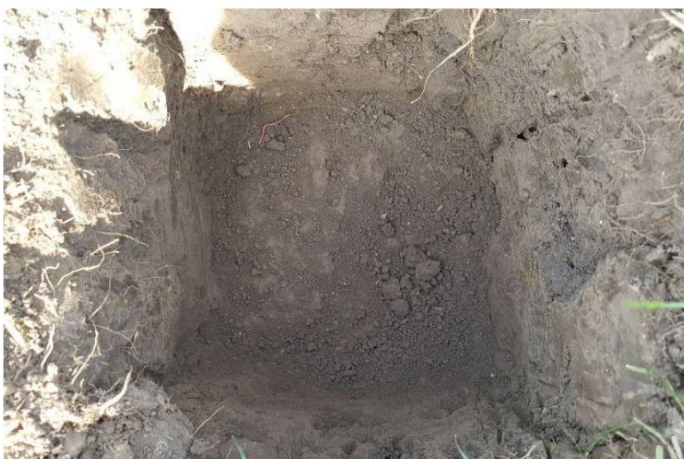
Foto 5: inspectiegat GT3

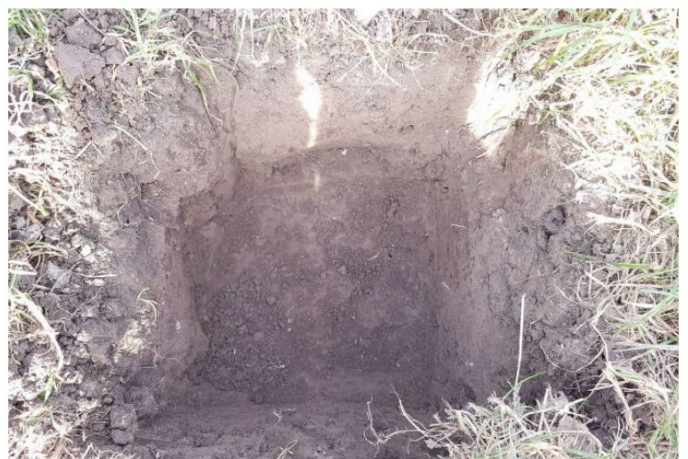
Foto 6: inspectiegat GT4
