Eindsituatie bodemonderzoek

Waardjesweg 50 te Asten (vml. gistingsinstallatie)

Rapportnummer : AMA250164.004/WGE
Datum rapportage : 22 augustus 2025

Opdrachtgever : Waterschap Aa en Maas, de heer V. Veen
Postbus 5049
5201 GA 'S-HERTOGENBOSCH

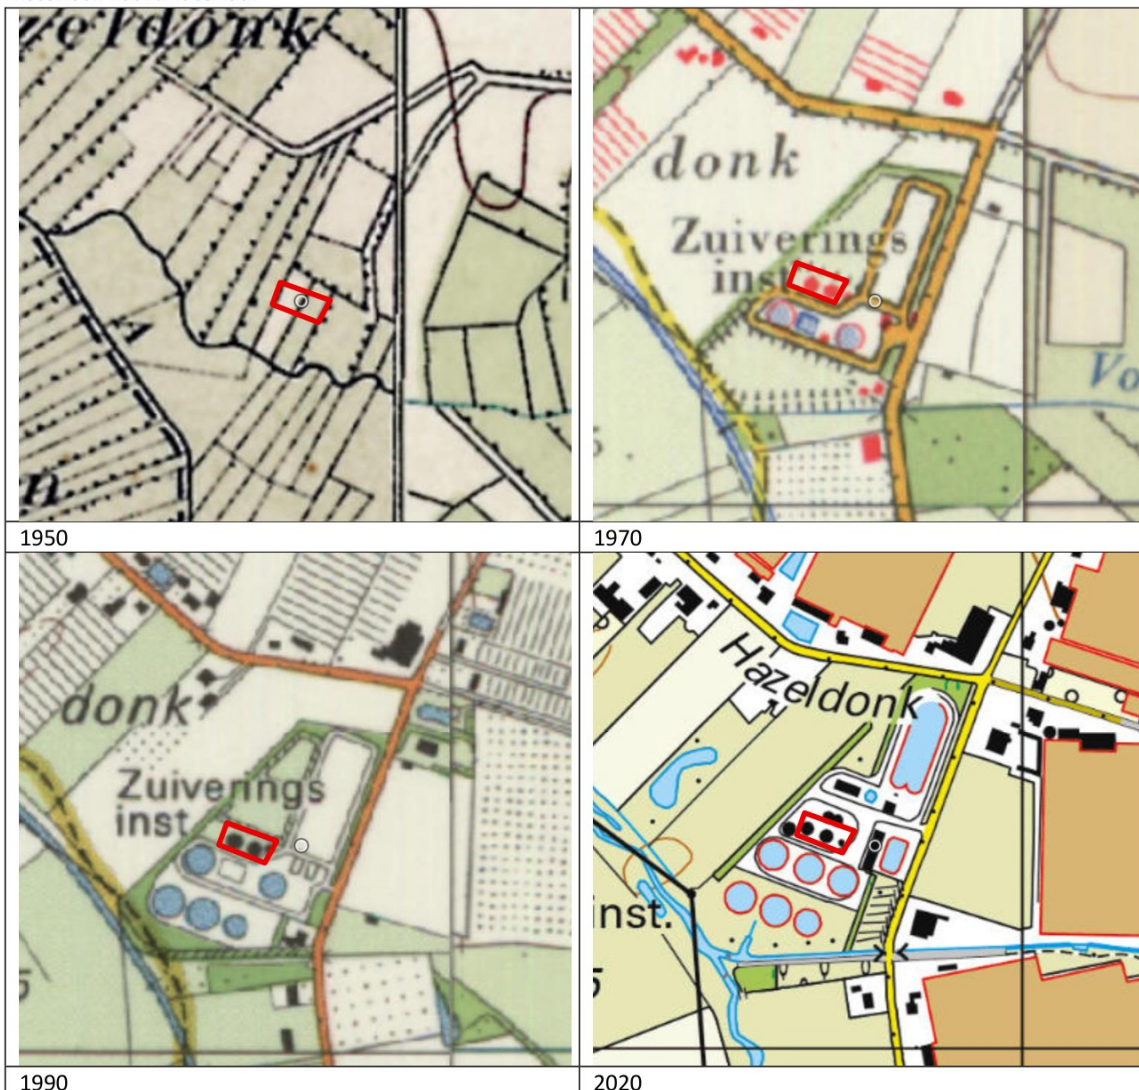
Historisch kaartmateriaal

Uit historisch kaartmateriaal (bron: www.topotijdreis.nl, zie onderstaande figuur) volgt dat de rioolwaterzuiveringsinstallatie sinds 1967 aanwezig is. Daarvoor was het terrein in gebruik als agrarische grond. In 1997-1998 is de zuivering aan de noordzijde uitgebreid. Binnen de onderzoekslocatie zijn eerder gistingstanks aanwezig geweest. Ter plaatse zijn in 2021-2022 de activiteiten van de slib-vergisting gestaakt. In 2023 is de installatie verwijderd en is de toplaag van de bodem verwijderd en vervangen door gekeurde schone grond. Nadien zijn op het terrein zonnepanelen geplaatst.

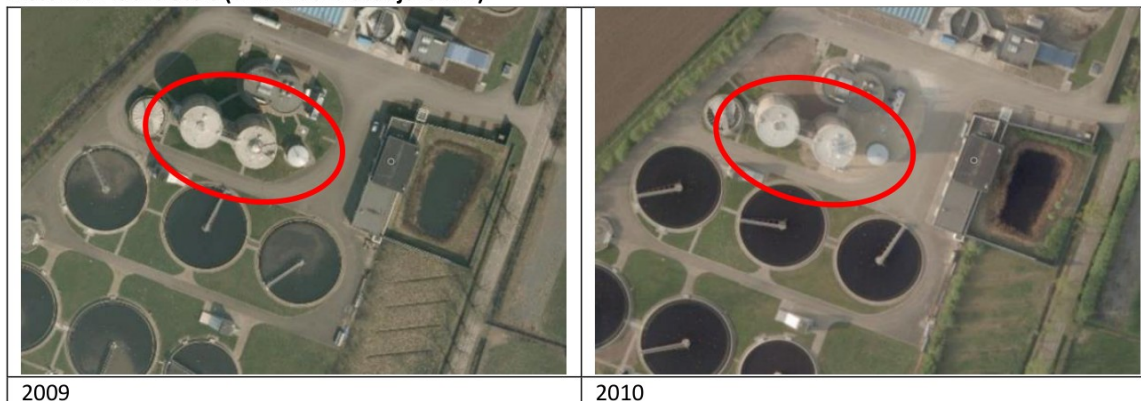
Historisch luchtfoto's (www.luchtfototijdreis.nl)

In 2009-2010 (zie onderstaande uitsneden) is aan de oostzijde van de onderzoekslocatie gebroken beton toegepast. Gelet op het moment van aanleg, kan dit materiaal als onverdacht voor asbest worden beschouwd. Bij de opdrachtgever zijn hier, voor zover bekend, geen kwaliteitscertificaten bekend. In het kader van de eindsituatie van de gistingsinstallatie is dit ook niet relevant.

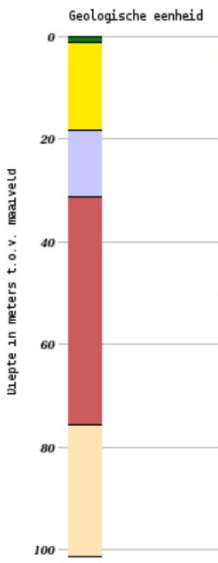
Geologische bevindingen

De gegevens van de bodemsamenstelling en de hydrologische gegevens zijn verkregen uit de TNO-grondwaterkaarten. De opbouw van de ondergrond is schematisch weergegeven in onderstaande figuur.

Holocene afzetting	Zwak tot matig siltig fijn tot matig fijn zand
		Formatie van Boxtel	Zwak siltig fijn tot matig grof zand
		Formatie van Beegden	Zandige leem tot grind, uitkomst van Maasafzettingen
		Formatie van Sterksel	Grof zand en grind
		Formatie van Stramproy	Uiteenlopende korrelgroottes, met plaatselijke leem, grind en kleilagen

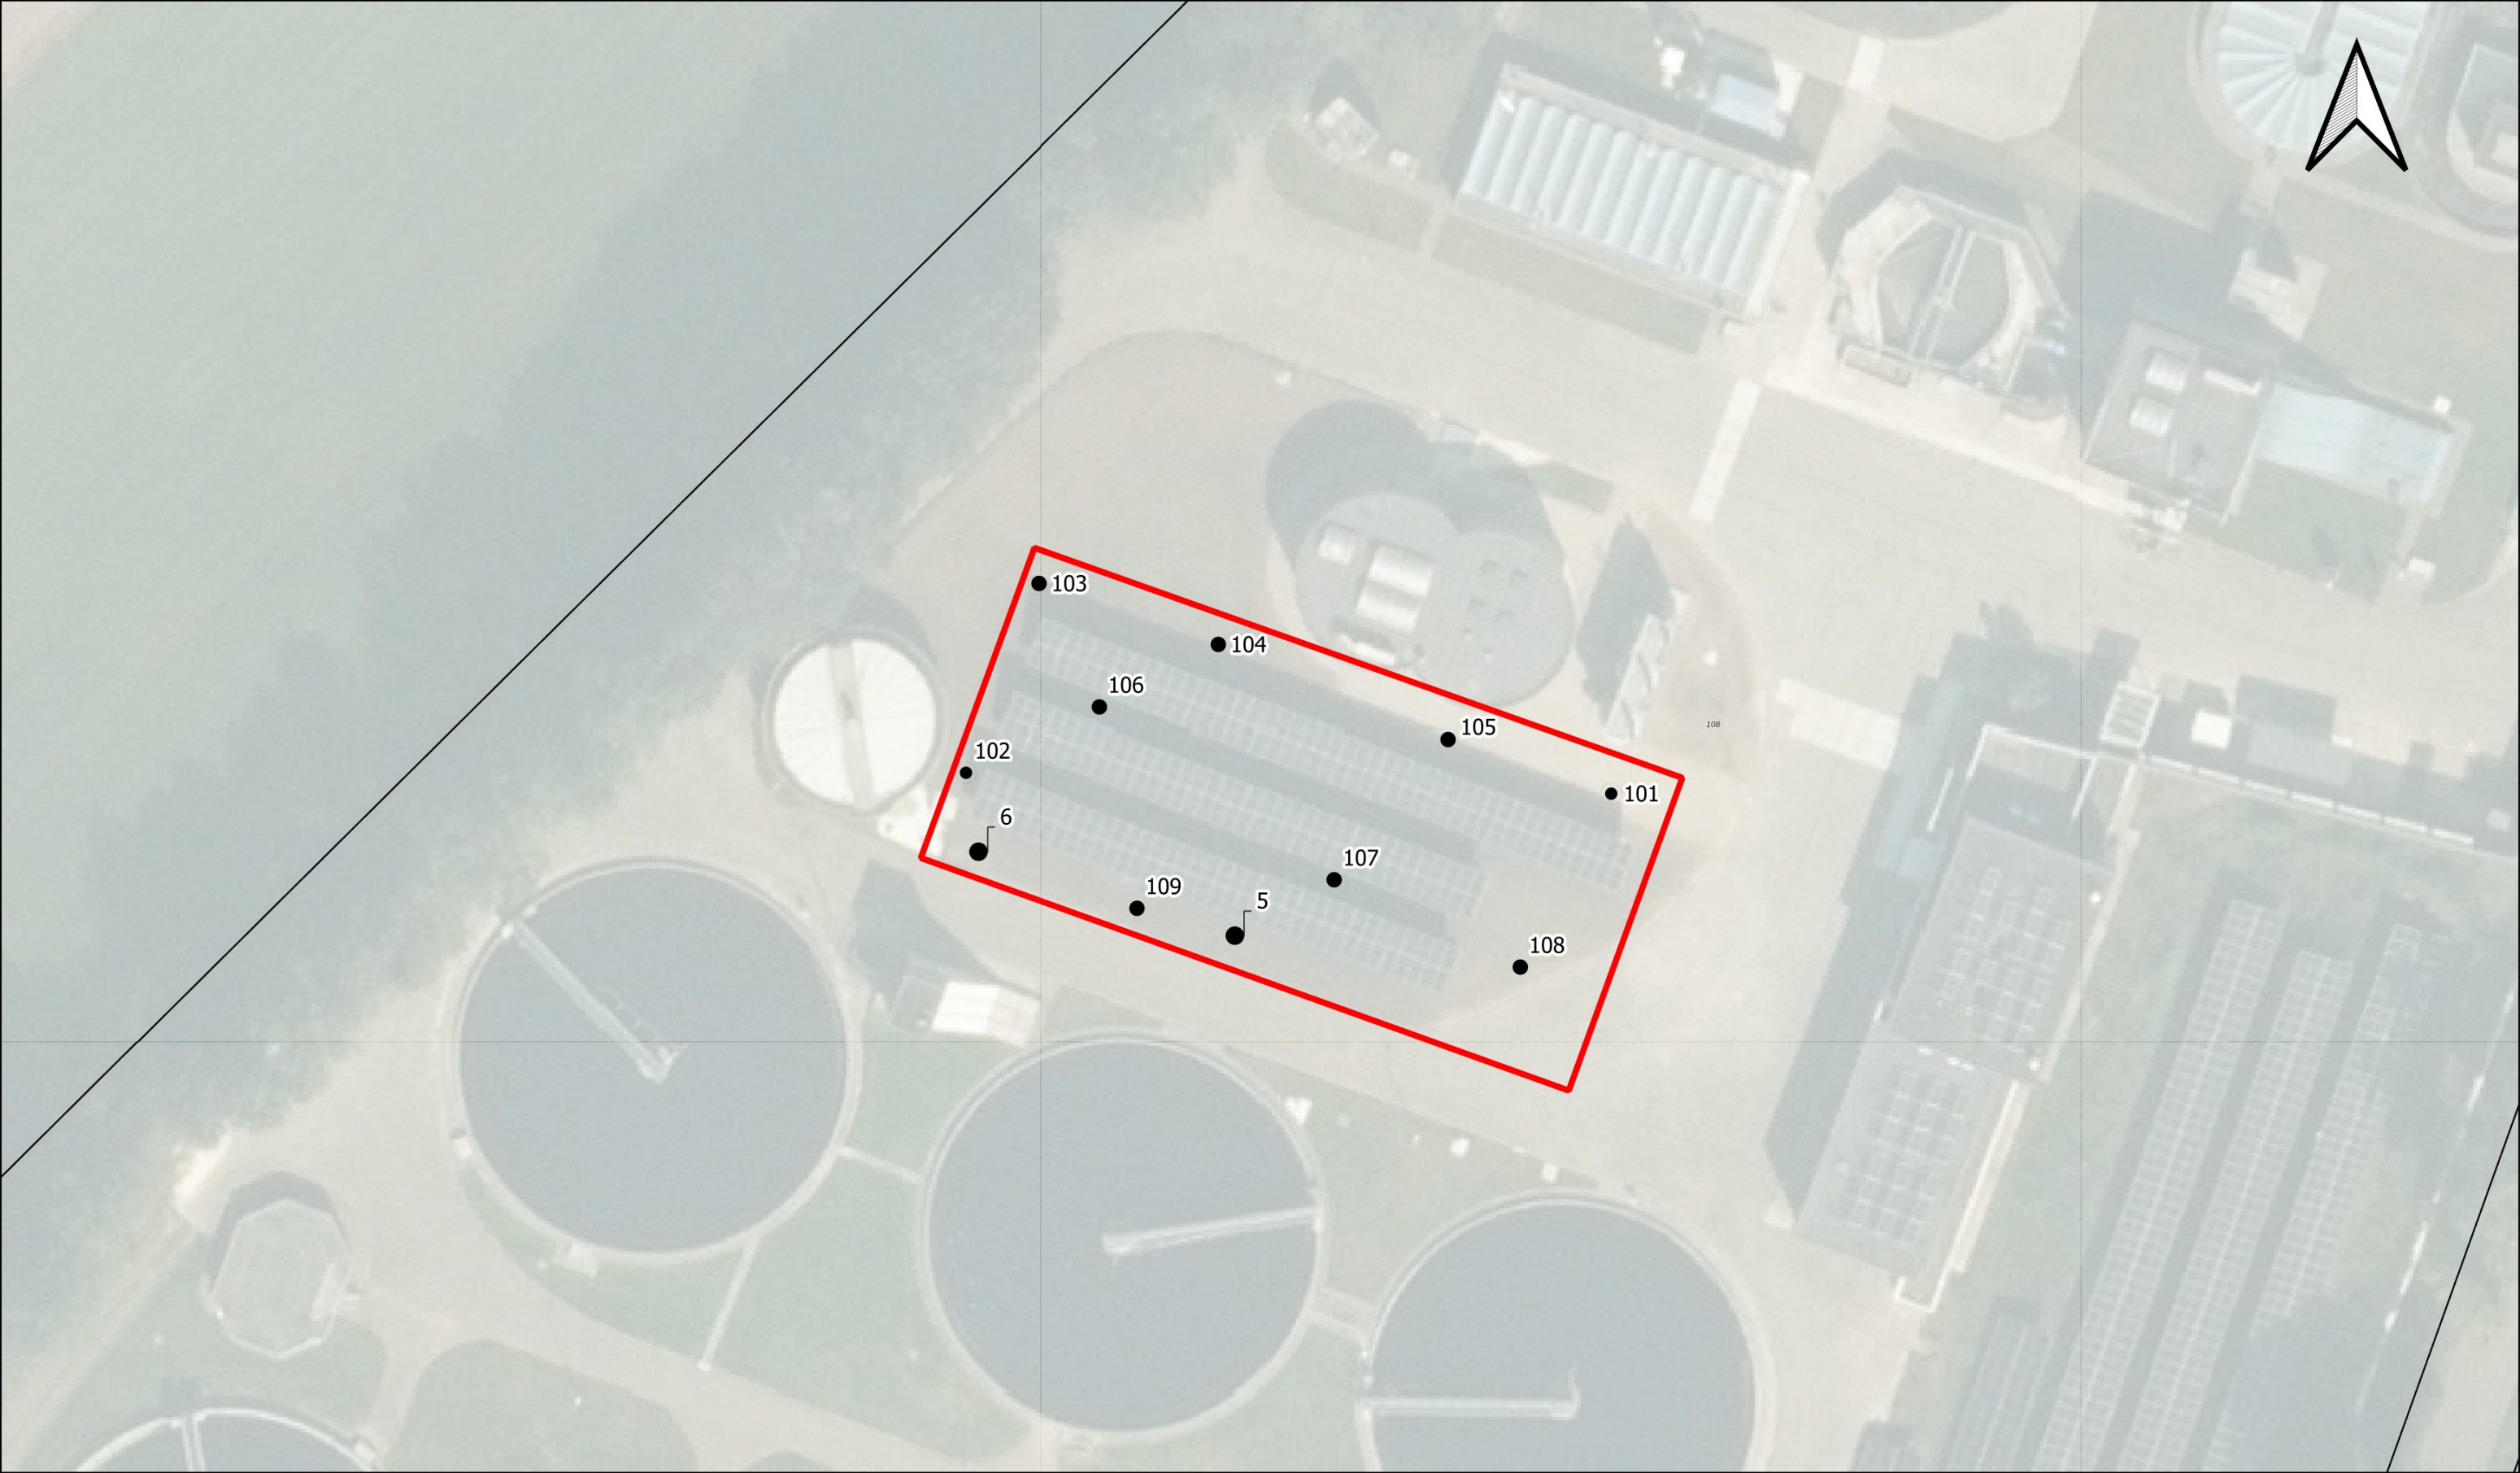
Bijlage 2 Locatieoverzicht met monsternamepunten

In bijlage 2 is een overzicht van de geplaatste boringen en bestaande peilbuizen opgenomen.

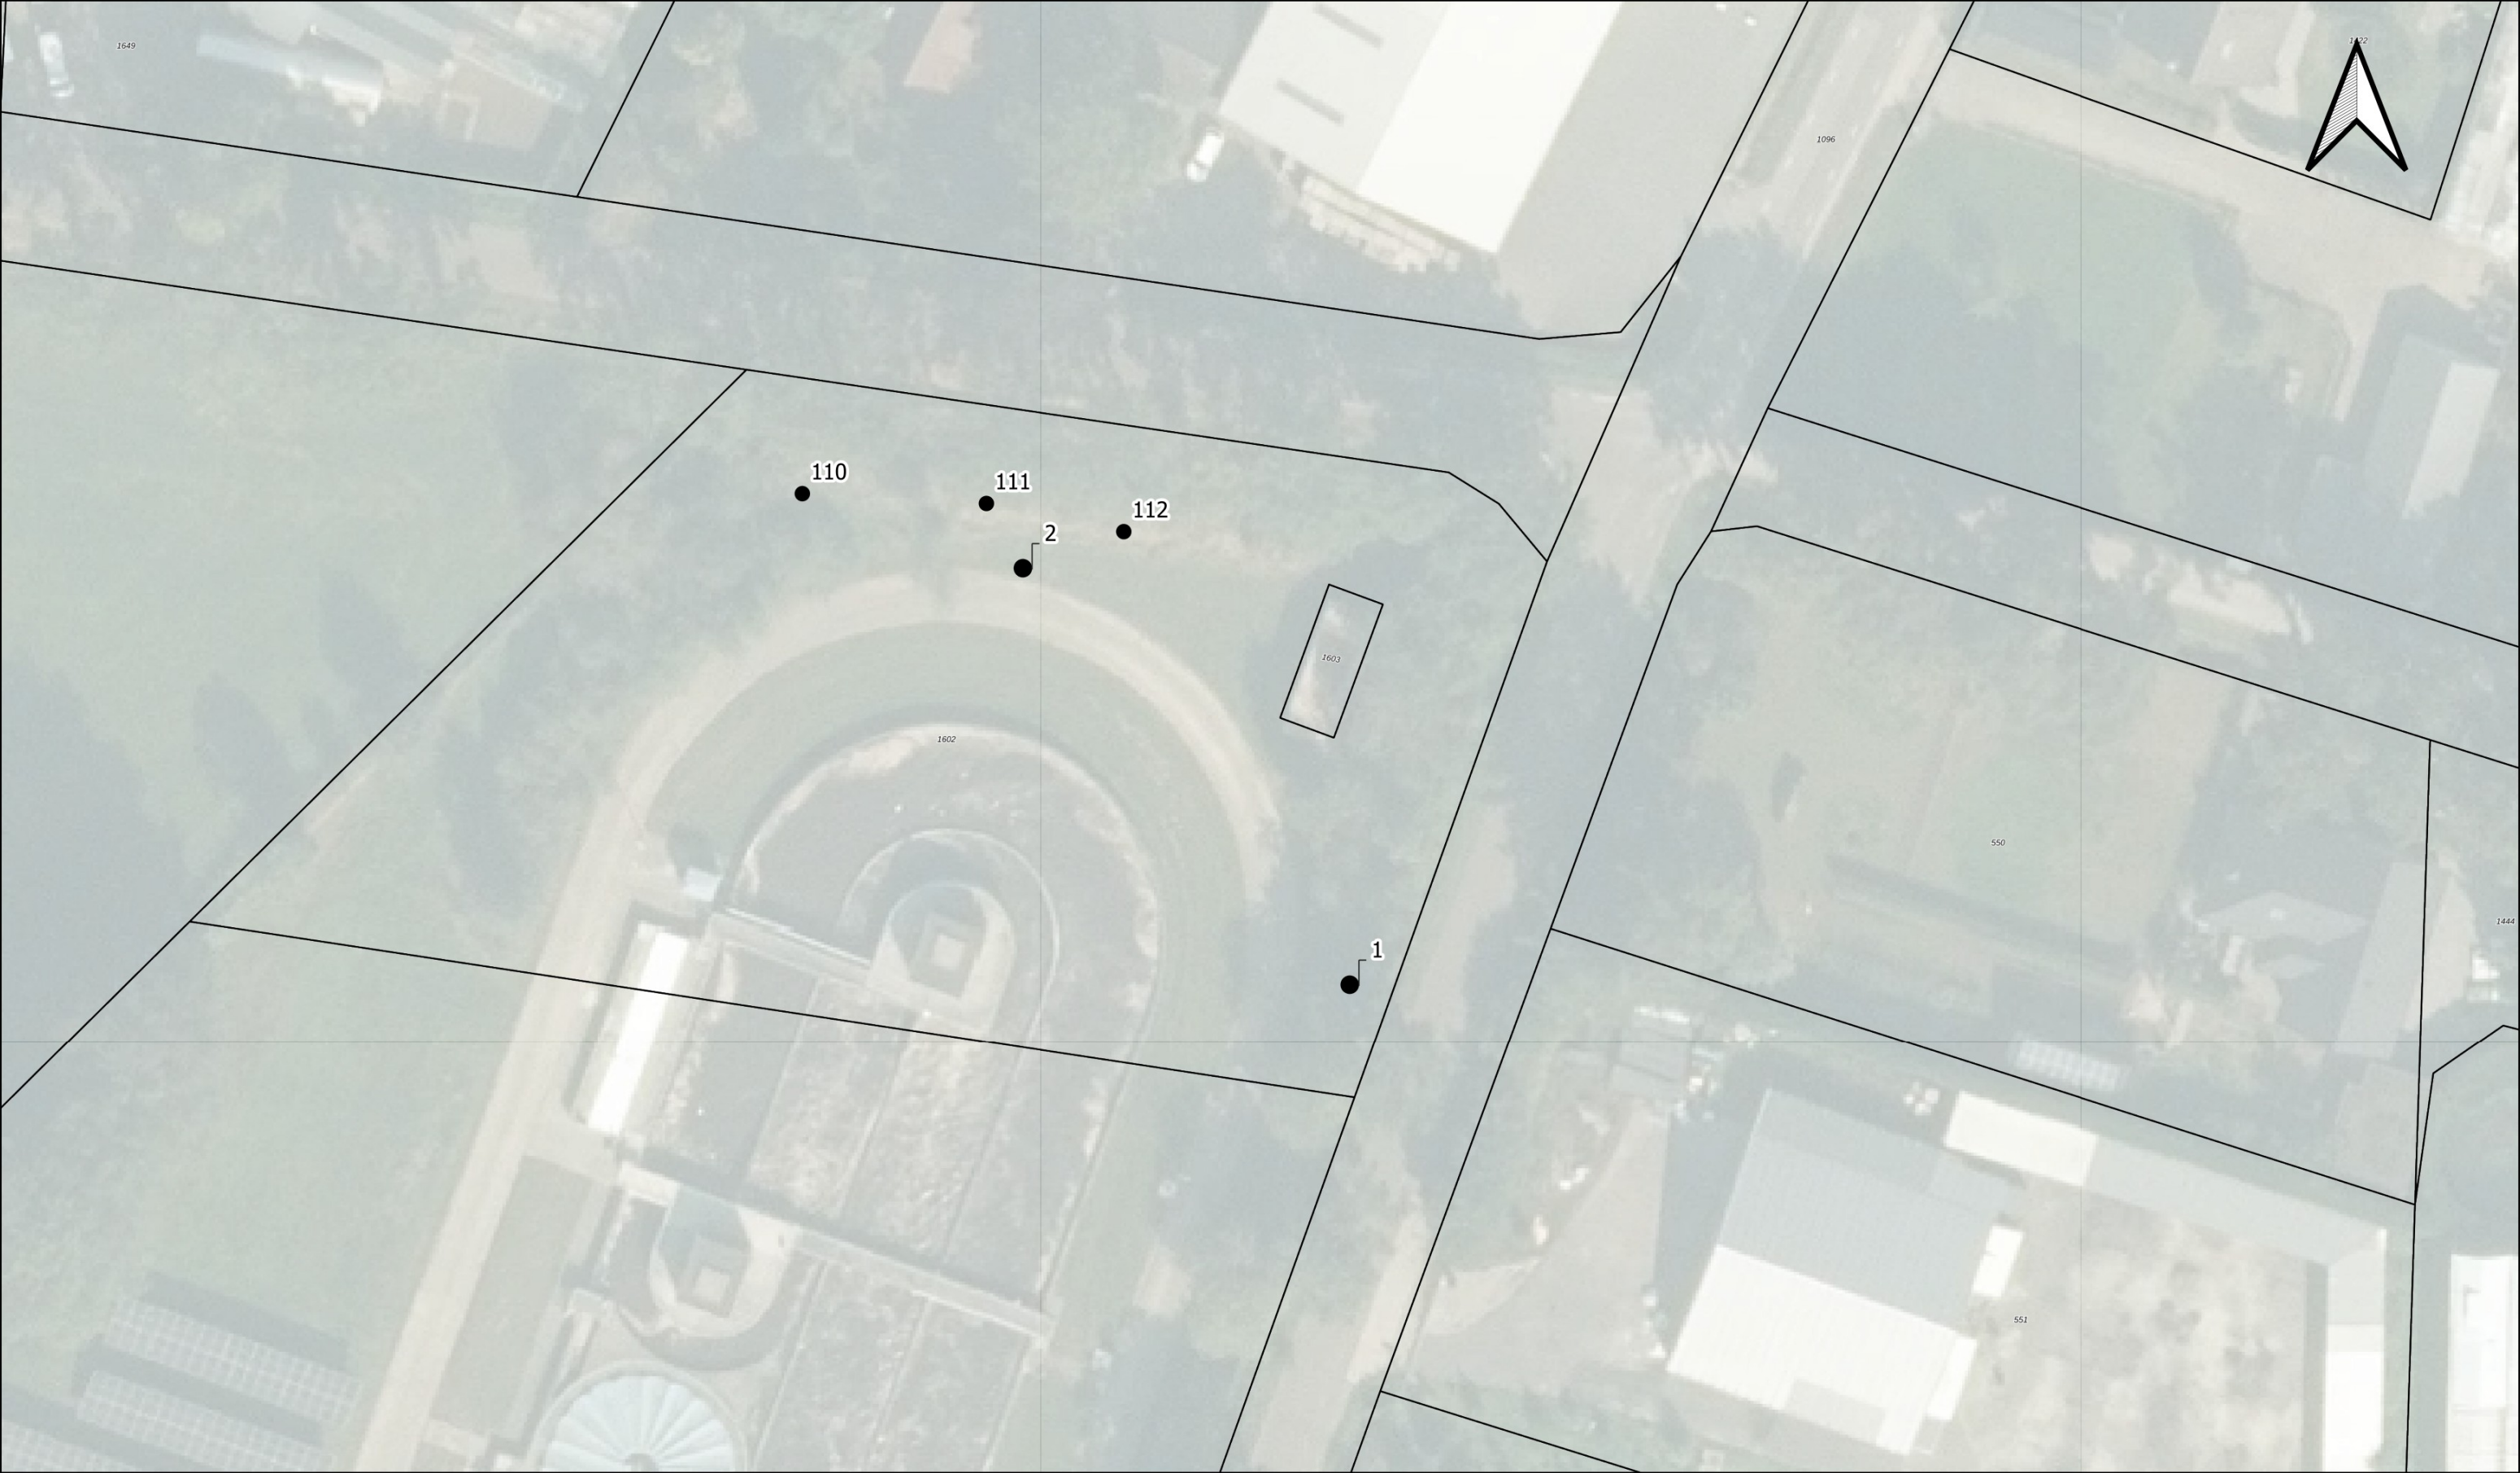
- boring tot 50 cm-mv
- boring > 50 cm-mv
- peilbuis

Opdrachtgever	Waterschap Aa en Maas		
Onderwerp	Locatie en boringen		
Locatie	Eindsituatie RWZI Asten		
Projectnummer	AMA250164		
Datum	25-07-2025	Tekeningnr:	001
Getekend	WGE	Schaal 1: 500	Formaat A3

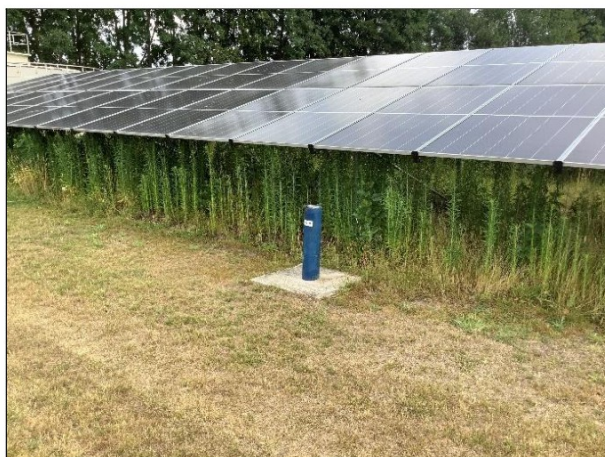
Foto 4
Peilbuis 5

In het grondwater zijn, ten opzichte van de door de opdrachtgever uitgevoerde monitoring, iets verhoogde gehalten CZV en ammonium aangetoond. Indien de gemiddelden van 2019/2020 vergeleken worden met de waardes van 2024/2025, zijn de huidige waardes iets verhoogd en volgt dat er weinig verschil zit tussen de referentiebuizen (nrs. 1 en 2, onbelast terrein) en de peilbuizen ter plaatse van de voormalige gistingsinstallatie (nrs. 5 en 6).

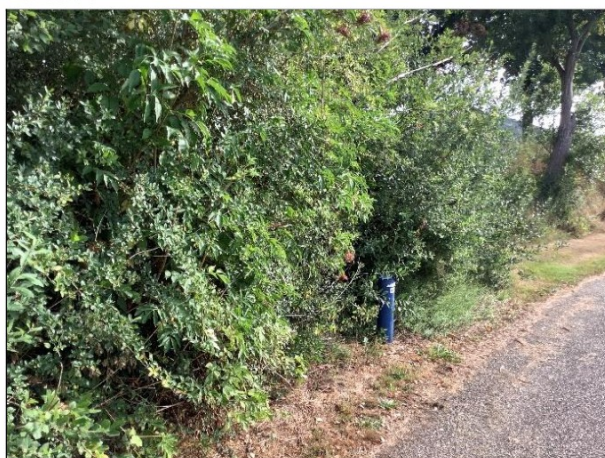
Foto 6
Referentie-peilbuis

Doordat geen gegevens bekend zijn van het eerder uitgevoerde bodemonderzoek (MOS grondmechanica, 1996) wordt een onbelast terrein aan de noordzijde bemonsterd. De resultaten van dit terreindeel dienen als nulsituatie-kwaliteit.
