# Omgevingsvergunningsaanvraag H Dominicus - Het Steiger aan 't Hang te Rotterdam

Verwijdering objecten van belang voor de godsdienstbeleving uit het interieur  
ivm aan de eredienstonttrekking gevolgd door verkoop

omgevingsvergunningsaanvraag 2024121902679 / OMV.24.12.00291  
15 september 2025

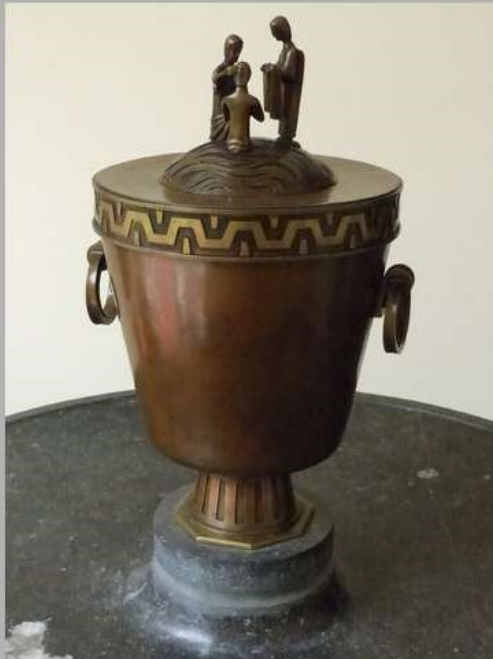
## 3734-1 Bronzen doopvont op marmeren voet

| <i>Beschrijving</i> | Bronzen doopvont op marmeren voet.<br>Korte ronde voet met verticale uitsparingen gemonteerd op een achzijdige plaat. Groot glad lichaam dat naar boven toe wijder wordt met aan zijanten een dikke ring. Op de rand van het deksel een meanderende band. Vlakke bovenzijde met daarop een bolle vorm met golfpatroon waarop een beeldengroep die de doop van Christus in de Jordaan voorstelt. | |
| <i>Afmetingenlabel</i> | doopvont natuursteen: h. ca. 97 cm, diam. vont 105 cm, b. en d. voet 33 cm; brons: h. 54 cm, b. voet 15 cm, b. 34 cm en 33 cm | |
| | <i>Toelichting</i> | Vont zit beetje los |

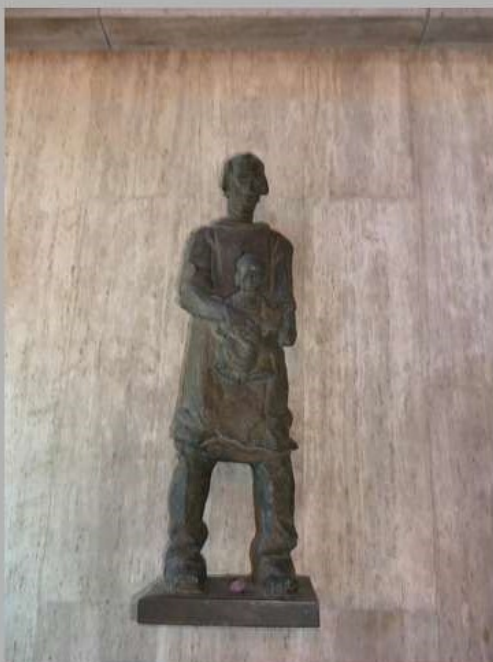
## 3734-4 Bronzen beeld - H. Jozef met Kind

Bronzen beeld.

Jozef ten voeten uit met het Kind Jezus in de handen, recht voor de borst.  
Staand op rechthoekige voet

h. 99 cm, b. 32 cm, d. 24 cm (incl. sokkel)

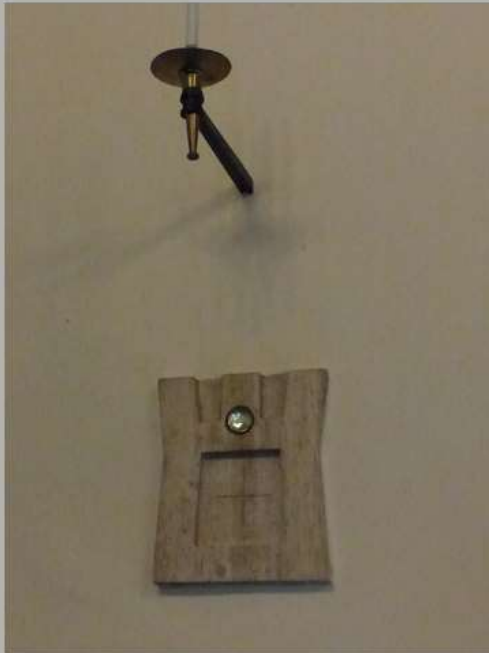
## 3734-26 Wijdingskruis (12x) en apostellicht (12x)

| <i>Beschrijving</i> | Wijdingskruis van travertien met glassteen. | |
| | Steen in de vorm van toren met drie kantelen. Gezoet oppervlak, en verdiepte, gebouchardeerde spiegel. Onder de middelste kanteel een rond glassteentje (in steeds een andere kleur). In de spiegel het kruisje en onder de spiegel de naam van de apostel gegraveerd. | |
| <i>Datering</i> | Apostelkandelaar met lange smeedijzeren arm en koperen toortsachtige stam met schijfvormige vetvanger en kaarsenpin. | |
| <i>Afmetingenlabel</i> | wijdingsteen (12x): h. 23,5 cm, b. 20 cm, d. 2,5 cm; apostelkandelaar (12x): h. 11 cm, diam. vetv. 9 cm, d. 27 cm | |

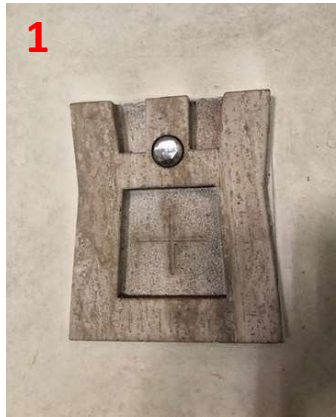
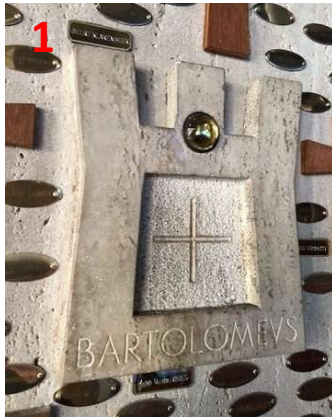
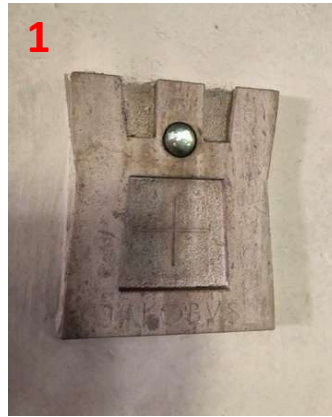
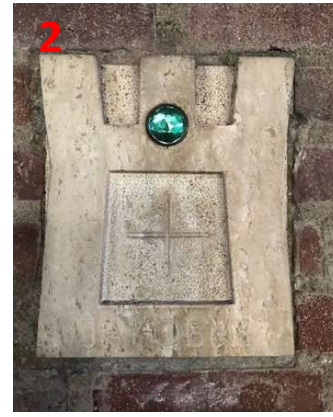
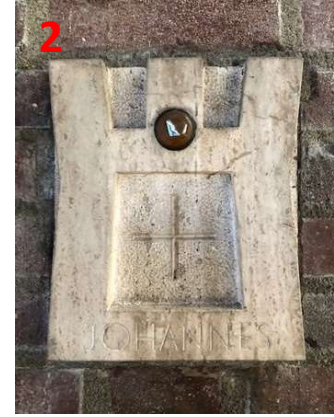
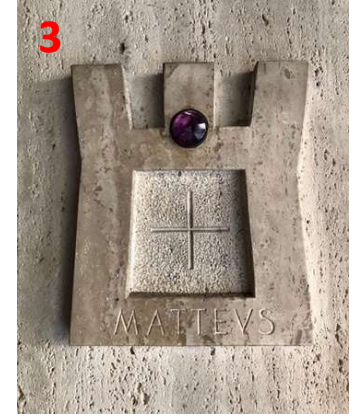
## 3734-26 Wijdingskruis (12x)

De wijdingskruisjes bevinden zich op 4 verschillende ondergronden. Indien braaksporen ontstaan bij verwijdering, dan wordt er als volgt gehandeld:

1. **Stucwand** Wand wordt met kalkhoudende mortel aangeheeld en glad gemaakt als omliggend werk. Sporen worden daarna op kleur gebracht als omliggend werk.
2. **Schoon metselwerk** Wand wordt ingeboet met steen en voeg van gelijke maat, kleur en structuur
3. **Travertin** Wand wordt ingevuld met restauratie mortel (iom restauratie schilder op cementbasis). Dit oppervlak wordt gemarmerd als omliggend werk. Ivm matte afwerking van omliggend werk wordt er met vernis afgewerkt.
4. **Marmer** Wand wordt ingevuld met restauratie mortel (iom restauratie schilder op cementbasis). Omliggend werk zal met een glanzende vernis worden afgewerkt omdat het omliggend werk een glanzende afwerking heeft.

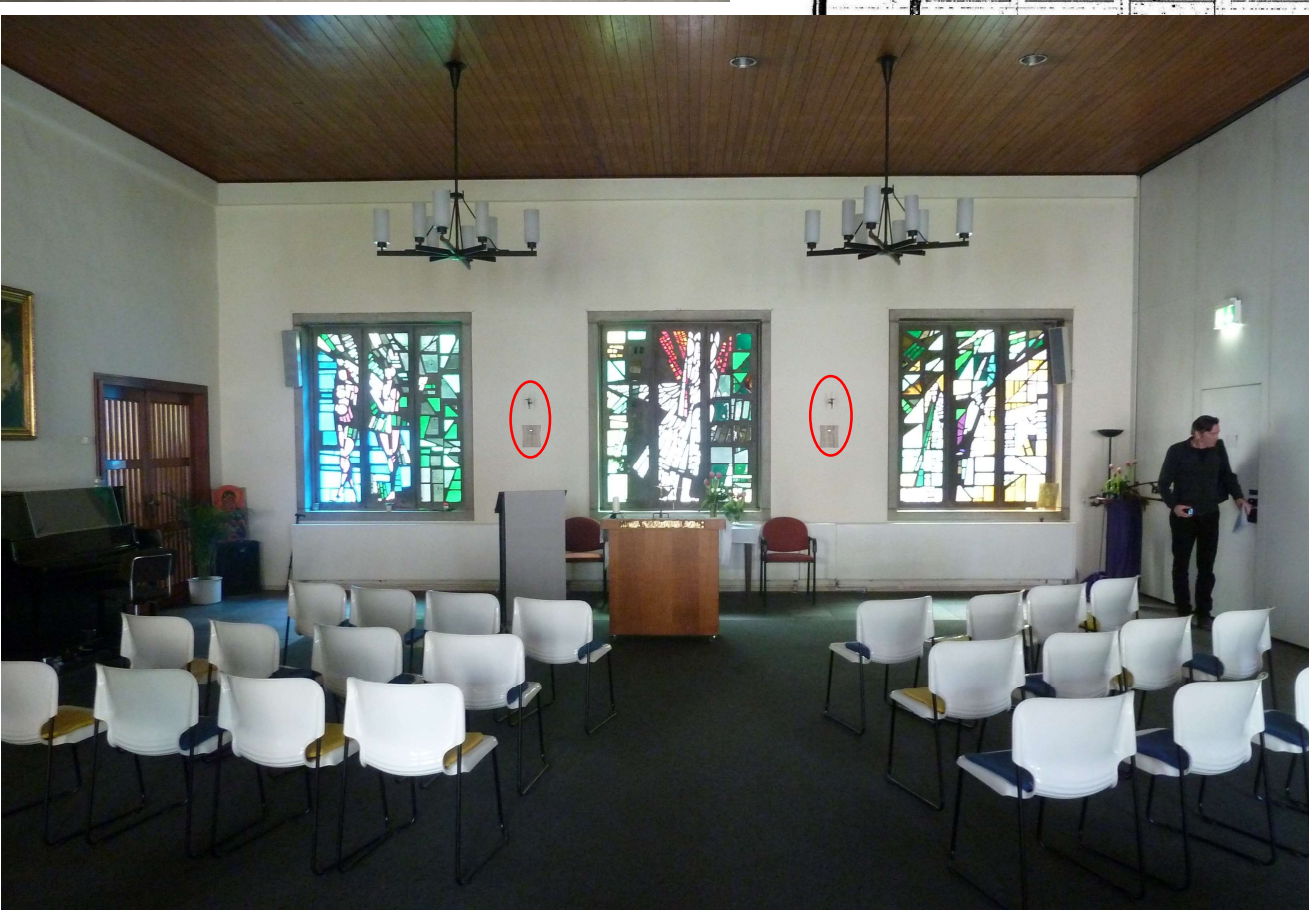
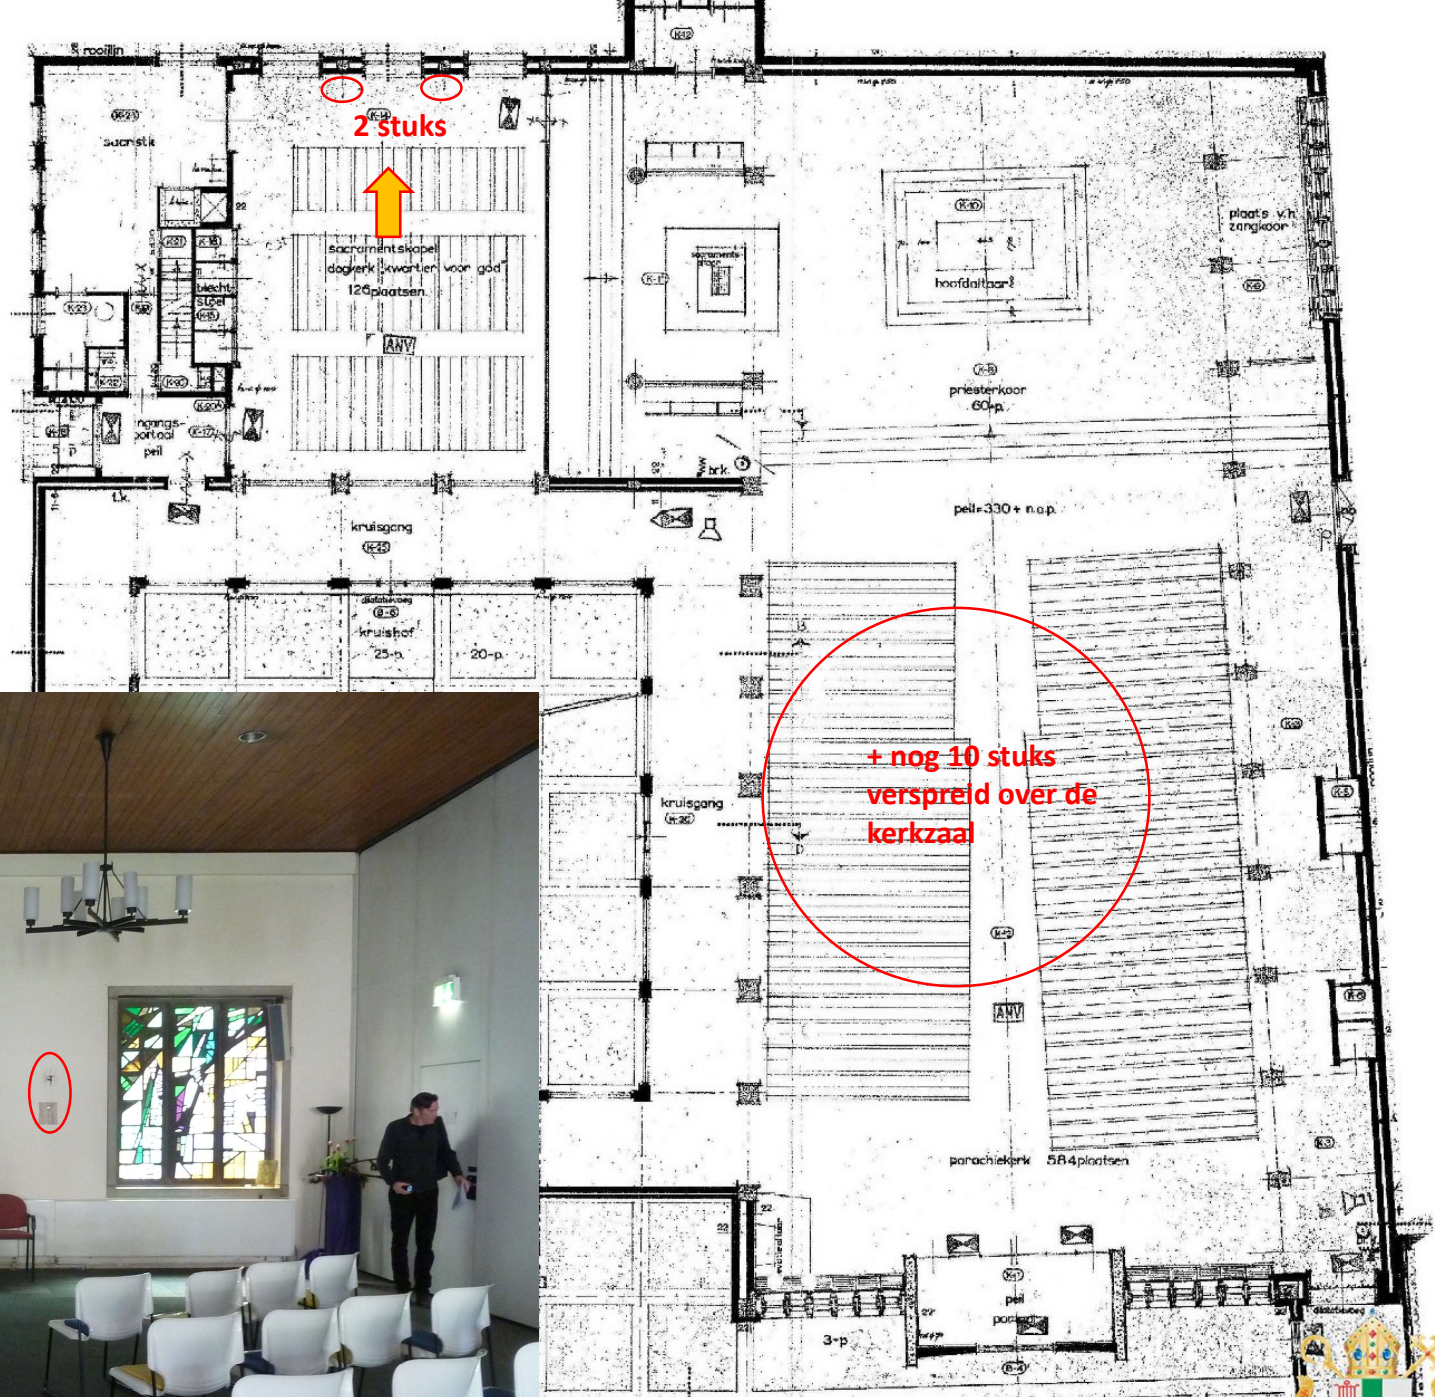
3734-26 Wijdingskruis (12x) en apostellicht (12x)

+ nog 10 stuks  
verspreid over de  
kerkzaal

De braaksporen bij verwijdering worden als volgt behandeld:

Zie hiervoor de volgende bladzijde aangezien de  
wijdingskruisjes in 4 verschillende ondergronden  
verwerkt zitten.

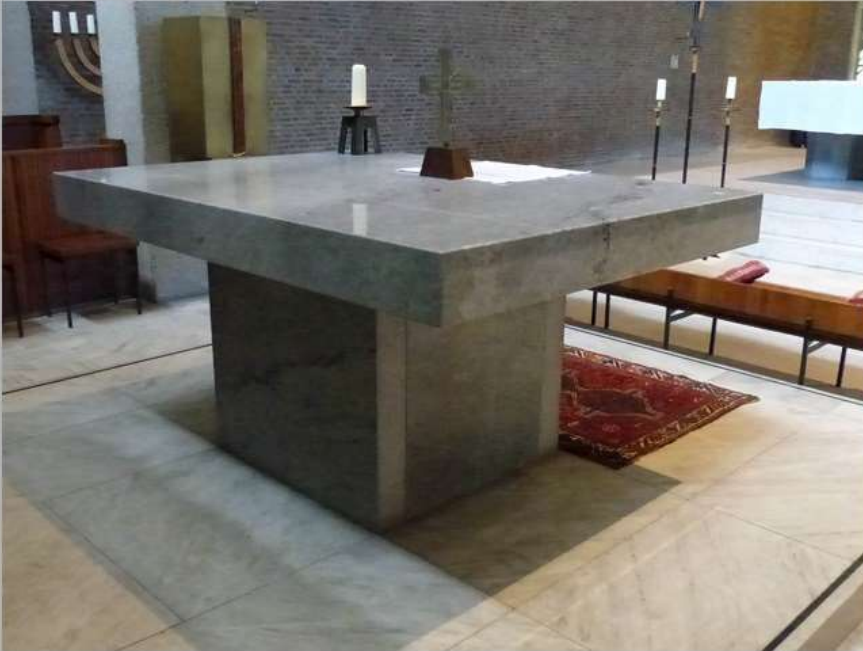
| <i>Beschrijving</i> | Grijs marmeren altaar op blokvormige voet. Dik tafelblad met zwart marmeren altaarsteen, met vijf kruisje ingesneden en een witmarmeren plaatje voor reliekhouders | |
| <i>Afmetingenlabel</i> | h. 100 cm, b. 151 cm, d. 200 cm | |

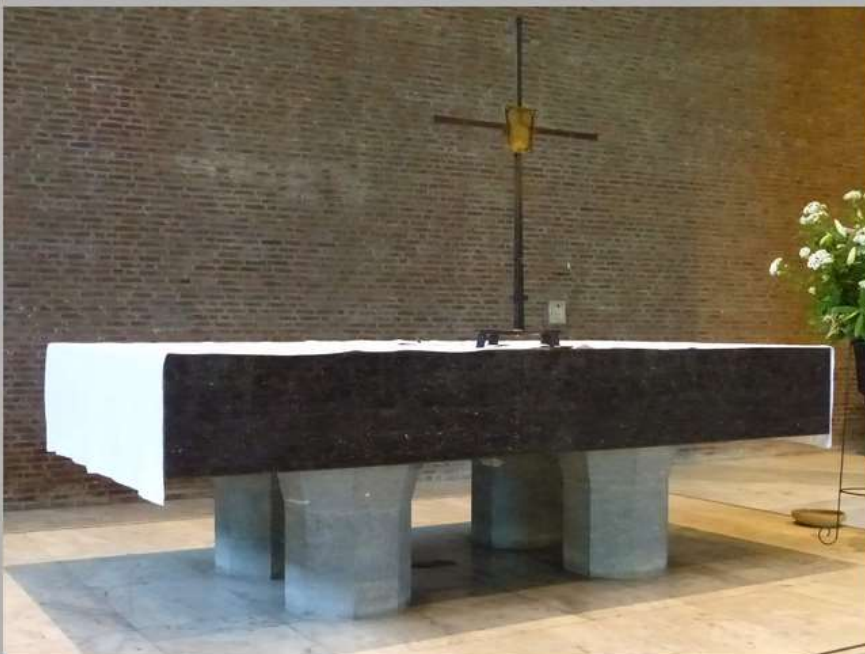
| <i>Beschrijving</i> | Robuust altaar met betonnen poten en hardstenen blad. Tweemaal twee kolomachtige poten met achzijdige opzet. De poten dragen het forse rechthoekige blad met een breed overstek. Het altaarblad is voorzien van verzonken kruisjes en heeft een altaarsteen van hetzelfde materiaal als het altaar. | |
| <i>Afmetingenlabel</i> | h. 100 cm, b. 305 cm, d. 170 cm | |
