## **Nader bodemonderzoek zware metalen Industrieweg 2-16 Bergeijk**

## Nader bodemonderzoek zware metalen

Industrieweg 2-16  
Bergeijk

1712/013/MV-02

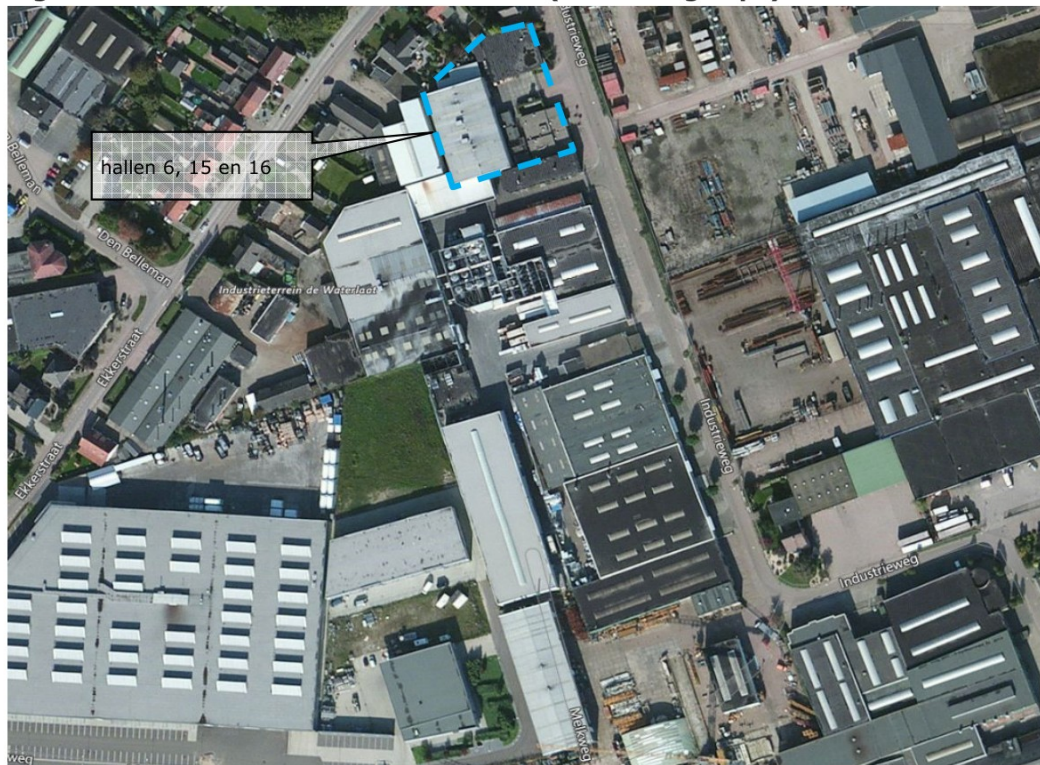
**Figuur 2.1: luchtfoto onderzoekslocatie (bron: BingMaps).**

De locatie betreft het buitenterrein rondom de hallen 6, 15 en 16 op het voormalige bedrijfsterrein van Diffutherm. Kadastraal is de locatie bekend als gemeente Bergeijk, sectie D, nummers 6495 en 6496. Het bedrijfsterrein Industrieweg 2-12 heeft een totale oppervlakte van circa 15.000 m<sup>2</sup>. Een noord gerichte luchtfoto van de locatie is weergegeven in figuur 2.1.

Het terrein is grotendeels bebouwd en vrijwel geheel verhard. De bebouwing bestaat uit verschillende leegstaande bedrijfshallen. In het verleden waren de hallen in gebruik bij Diffutherm B.V. In de bebouwing is een betonvloer aanwezig. Het onbebouwde deel van de locatie is grotendeels verhard met asfalt en gedeeltelijk (aan de oostzijde) verhard met klinkers.

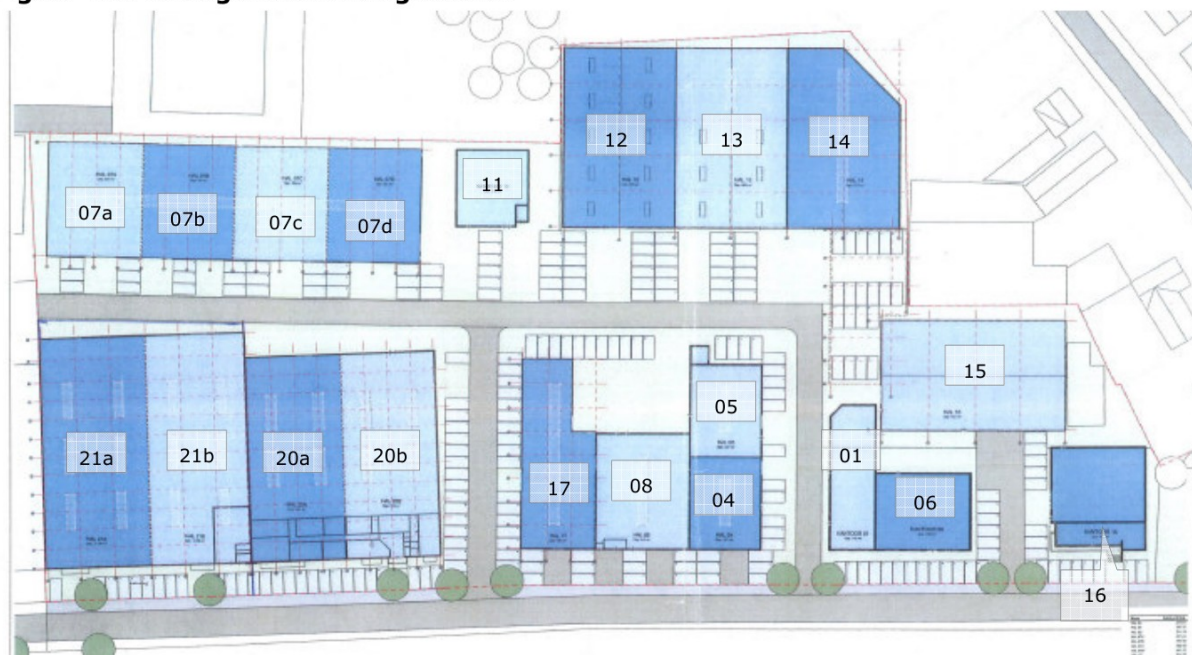
**Figuur 2.2: huidige nummering hallen.**

De bedrijfshallen op de onderzoekslocatie zijn genummerd. De huidige nummering is weergegeven in de figuur 2.2. Hallen 6, 15 en 16 hebben voor zover bekend altijd dezelfde nummering gehad maar de ruimtelijke verdeling was in het verleden wel anders. De historische nummering van de
