BURGEMEESTER VERKUIJLSTRAAT BOXMEER

SANERINGSPLAN GRONDWATERVERONTREINIGING

Opdrachtgever:	Gemeente Land van Cuijk
Projectnr:	LVC020
Rapportnr:	MIL25.058
Status:	Definitief
Datum:	13 oktober 2025

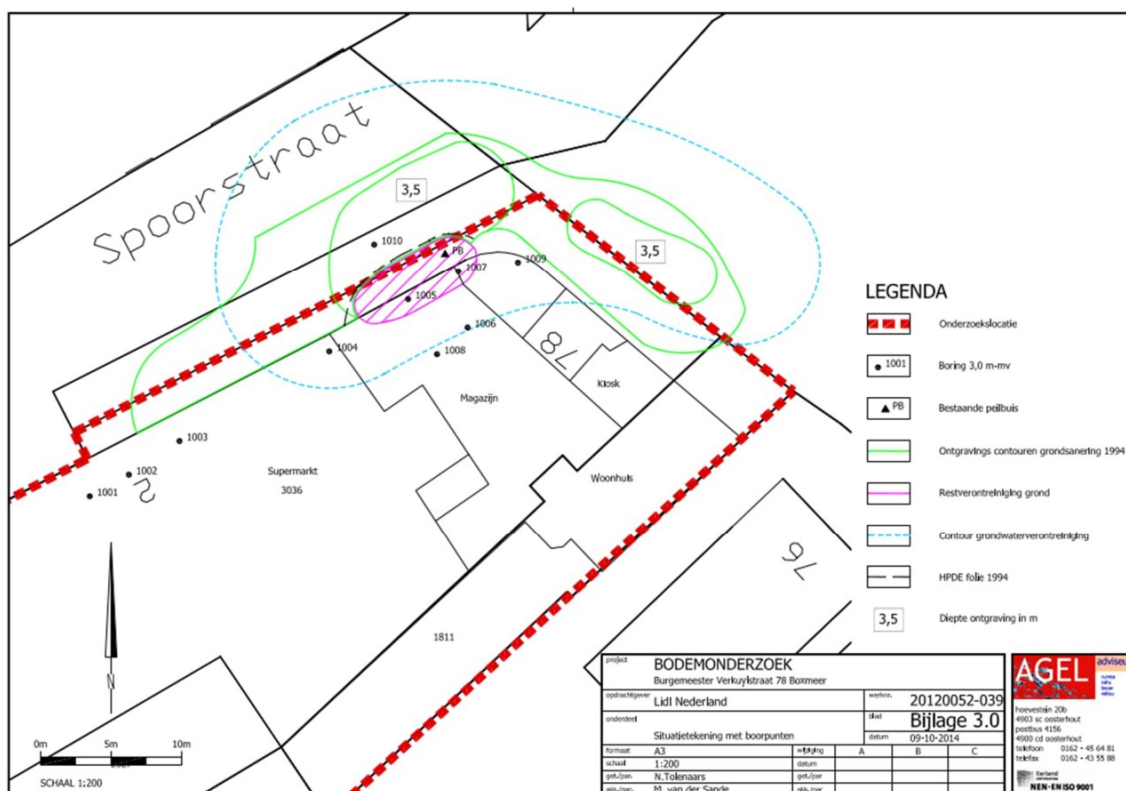
Afbeelding 1 Verontreinigingscontouren grond en grondwater 2014 (bron: Evaluatie sanering, Agel 2014)

Aangezien de restverontreiniging al geruime tijd aanwezig is en de meest recente gegevens dateren van 2014 heeft een verificatieonderzoek plaatsgevonden. De destijds vastgestelde grondwaterverontreiniging is aangetroffen in één peilbuis (PB, zie Afbeelding 1). Deze peilbuis is momenteel niet meer aanwezig.

In Afbeelding 1 is de verontreinigingscontour in 2014 weergegeven. In bijlage 1 is de kadastrale kaart met I-contouren uit de beschikking van 2014 opgenomen.

Ten behoeve van de verificatie is een nieuwe peilbuis geplaatst (001) op dezelfde locatie als de peilbuis nr. PB uit 2014 (zie afbeelding 1). De veldwerkzaamheden zijn uitgevoerd door de MilBoTech op 6 augustus 2025. Tijdens de veldwerkzaamheden is ter hoogte van de grondwaterspiegel een matige olie/waterreactie waargenomen. In bijlage 2 is de profielbeschrijving van de boring 001 opgenomen.

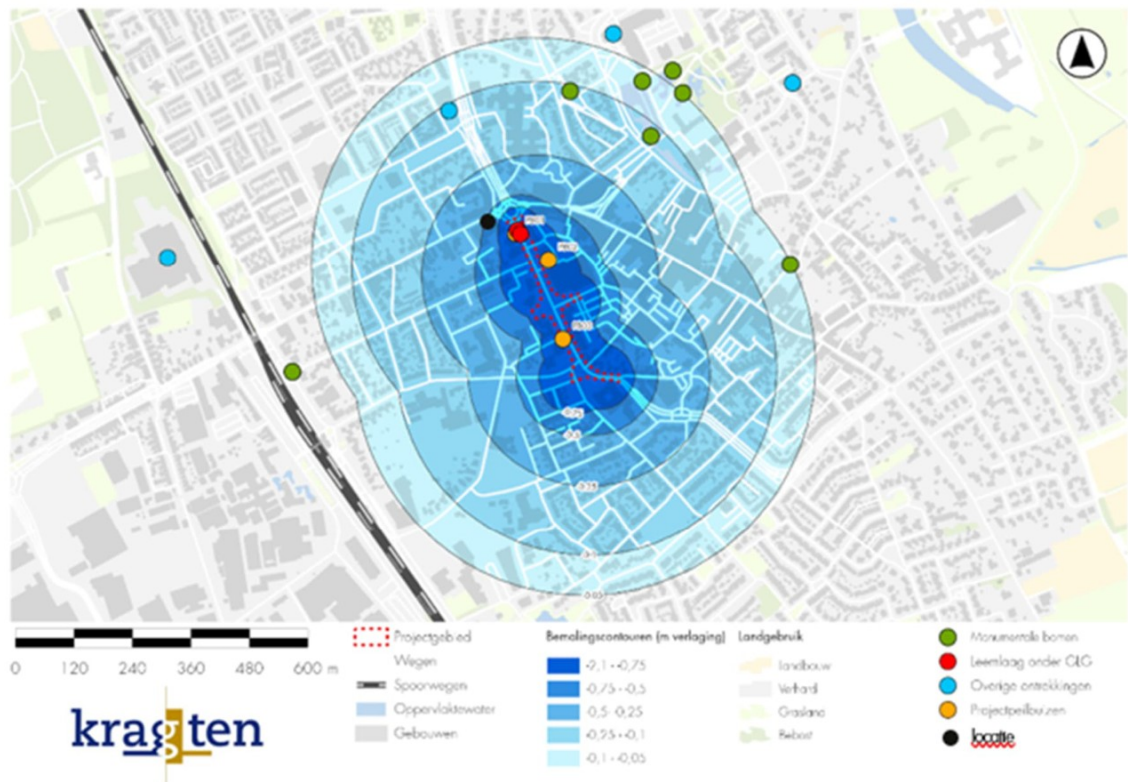
Afbeelding 2 Effect op de grondwaterstand (GHG situatie) met locatie grondwaterverontreiniging (zwarte bol)

Volgens de berekeningen is een bemaling met een debiet van maximaal 170 m³/uur noodzakelijk voor de benodigde drooglegging voor het gehele riooltraject. Uit het bemalingsadvies blijkt dat het effect van de bemaling de verontreinigingscontour van grondwater overlapt. In Afbeelding 2 zijn de effectcontouren van de bemaling weergegeven.

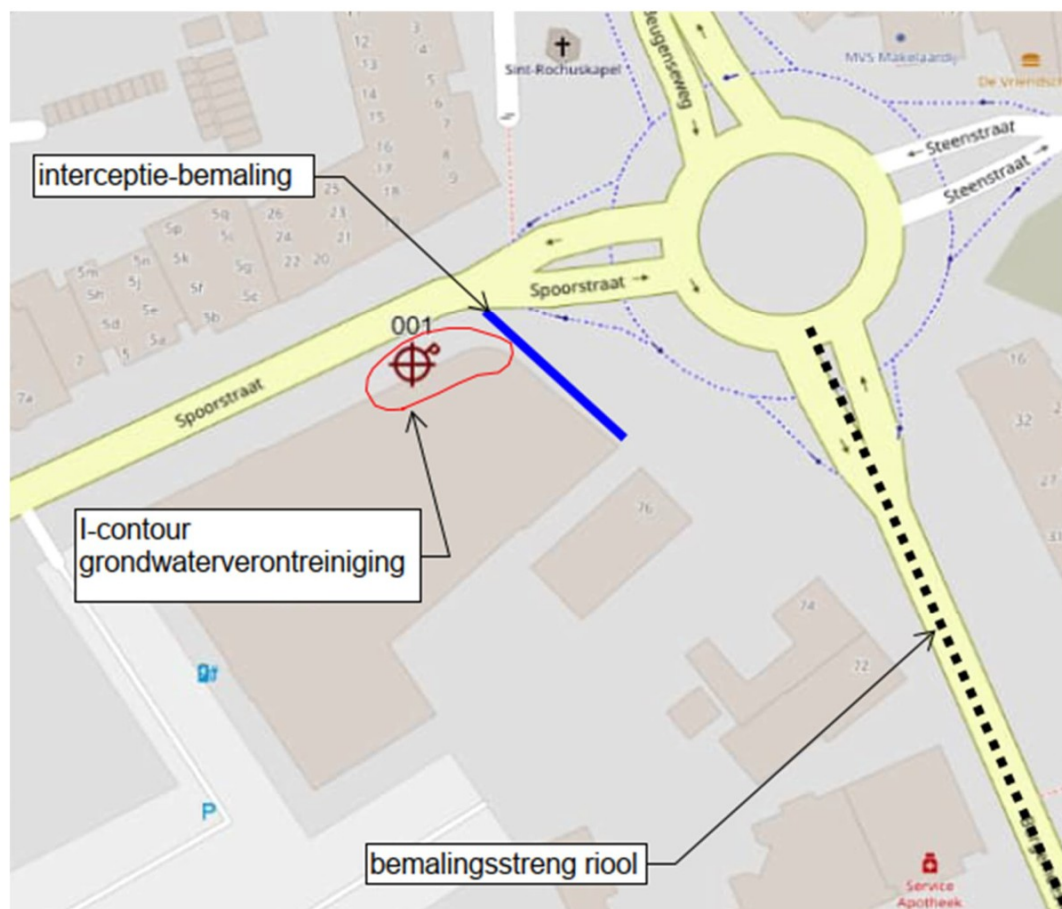
Afbeelding 4 tekening met saneringsmaatregelen

Als saneringsmaatregel wordt een interceptiemaatregel genomen. Ter plaatse van de Burgemeester Verkuijlstraat wordt bij de rioolaanleg een bemaling geïnstalleerd met een onttrekkingsdebiet van maximaal 170 m³/uur. Ter plaatse van het noordelijke deel van het riooltraject bedraagt het debiet ongeveer 100 m³/h. Om te voorkomen dat het verontreinigd grondwater ter hoogte van de voormalige saneringslocatie in het bemalingswater terecht komt, wordt hier een interceptiebemaling (schermbemaling) geïnstalleerd.

De interceptiebemaling bestaat uit een korte bemalingsstreng aan de rand van de grondwater-verontreinigingscontour. Om de grondwaterverontreiniging voldoende af te vangen zal bij de interceptiebemaling ook met een debiet van 100 m³/uur worden onttrokken. De duur van de interceptiebemaling is afhankelijk van de werkzaamheden bij de rioolvervanging en wordt voorsnog ingeschat op circa 14 dagen. Het bemalingswater van de interceptiebemaling kan gezien de verontreiniging niet zonder meer worden geloosd op het gemeentelijk riool maar zal eerst door een eenvoudige waterzuivering, zoals een olie/waterafscheider en/of een striptoren, worden gereinigd voordat lozing plaatsvindt. Nadere invulling van de zuiveringstechniek en dimensie zal plaatsvinden door de aannemer van het rioolwerk. Tijdens de bemaling zal controle van het influent plaatsvinden. Wanneer de concentraties van het influent door de interceptiebemaling gedaald zijn tot onder de lozingsnormen zal de zuiveringsinstallatie verwijderd worden. In Afbeelding 4 is de ligging van de bemaling en de interceptiebemaling en de grondwater-verontreinigingscontour weergegeven.

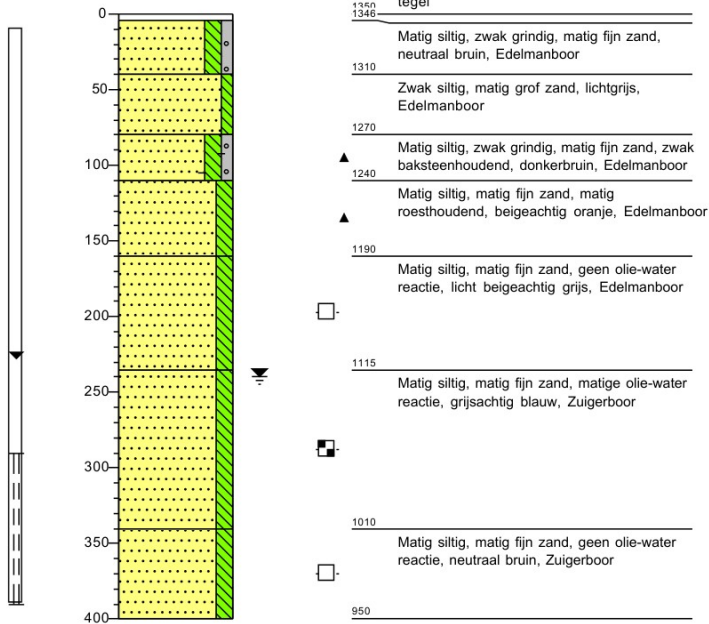
Boring: 001

GWS: 240

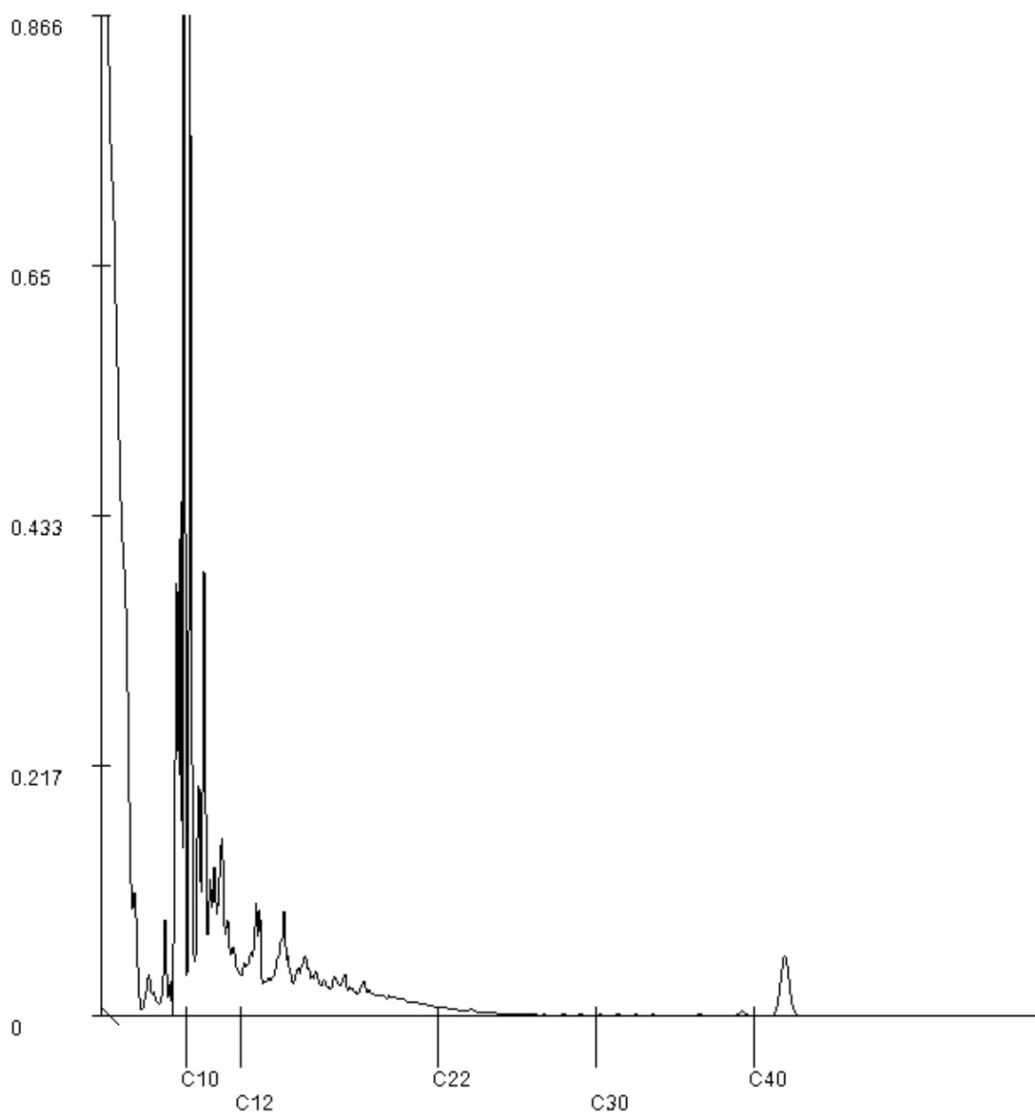
Karakterisering naar alkaantraject

benzine	C9-C14
kerosine en petroleum	C10-C16
diesel en gasolie	C10-C28
motorolie	C20-C36
stookolie	C10-C36

De C10 en C40 pieken zijn toegevoegd door het laboratorium en worden gebruikt als interne standaard.
