Visie onderzoek en sanering bodem

PFAS-verontreinigingen
Groningen Airport Eelde

Sweco Nederland B.V.

PFAS aanpak GAE

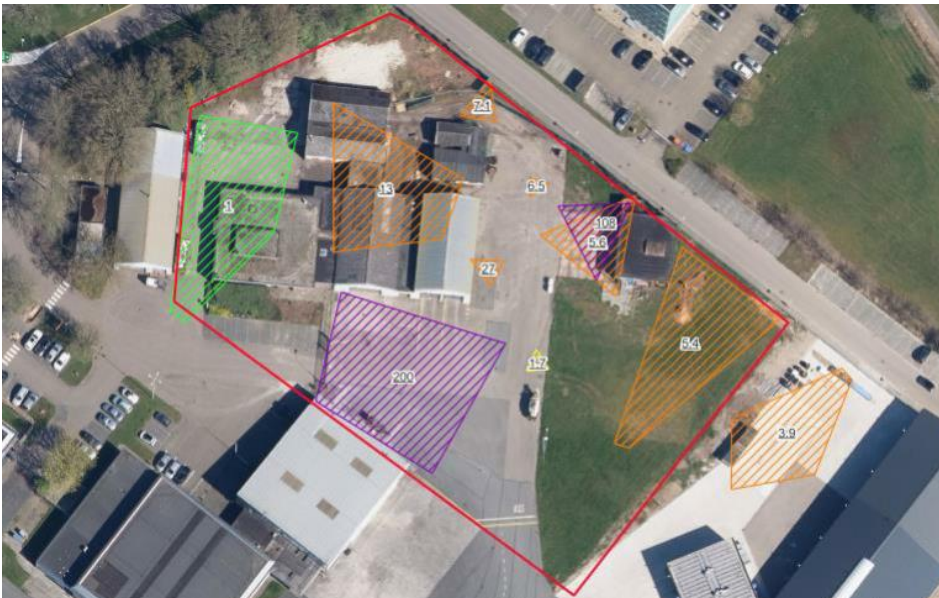
Figuur 2-3: Verontreinigingssituatie in de bovengrond (mg/kg.ds)

Uit diverse onderzoeken is gebleken dat de hoogste gehalten aan PFAS (waaronder PFOS, PFOA, PFPeA, PFHxS en 6:2FTS) in de bodem ter plaatse van de voormalige parkeerplaats ten zuiden van de werkplaats en de brandweerkazerne zijn aangetoond. In de grond zijn tot 1,5 m -mv verhoogde gehalten aan PFAS (met name PFOS) aangetoond.

De verontreinigingen zijn met name in de bovengrond aangetoond en nemen af met de diepte. De verontreiniging is niet op de gehele onderzoekslocatie in verticale richting afgeperkt. De grond dieper dan 1,5 m -mv is zeer beperkt onderzocht.

In Figuur 2-3 is de verontreinigingssituatie in de bovengrond weergegeven in de genomen mengmonsters (in mg/kg.ds).

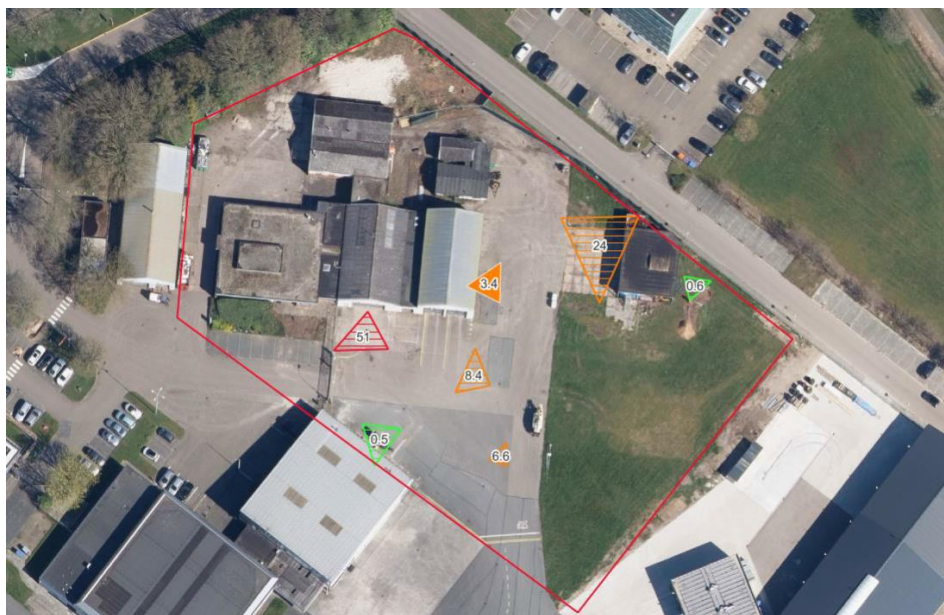
Figuur 2-4: Verontreinigingssituatie in de ondergrond (mg/kg ds)

De verontreinigingssituatie in de ondergrond in mg/kg.ds is weergegeven in Figuur 2-4.

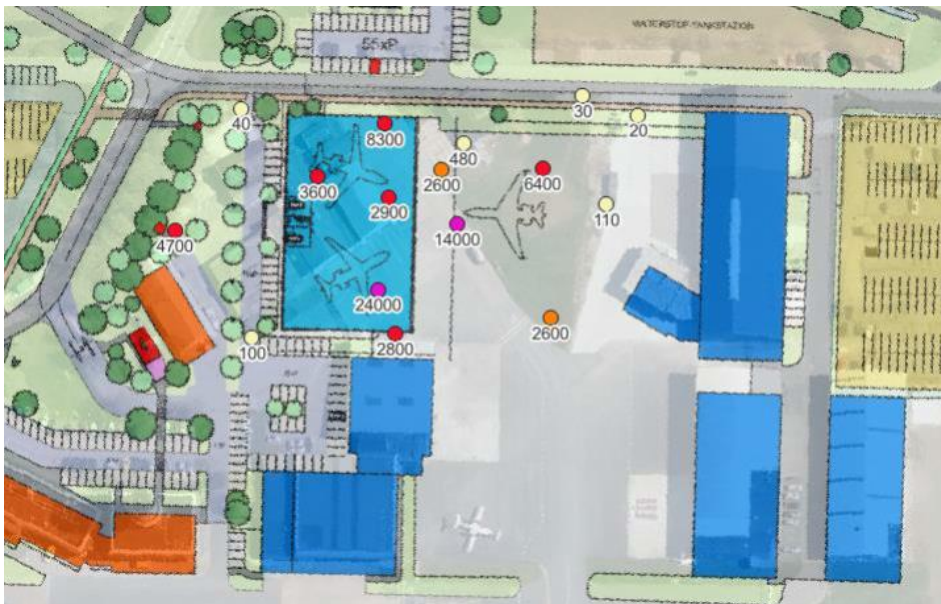
Figuur 2-5: Situering van de geplande hangar en gemeten concentraties van PFOS (ng/l) in grondwater

Op de grens met het grondwaterbeschermingsgebied ten noordoosten (en vermoedelijk stroomafwaarts) van de locatie, zijn verhoogde concentraties aan PFAS in het grondwater tot circa 8 m-mv aangetoond. De concentraties zijn fors lager vergeleken met het brongebied.

In het grondwater op circa 10 m -mv op de grens met het grondwaterbeschermingsgebied zijn geen PFAS aangetoond. Ten zuidwesten (en vermoedelijk stroomopwaarts) van de locatie zijn eveneens verhoogde maar fors lagere concentraties aan PFAS gemeten vergeleken met de bronlocatie. Waarbij opgemerkt dat de PFAS-fingerprint - de verhouding tussen de verschillende PFAS - hier sterk afwijkt van de bronlocatie.

In Figuur 2-5 is de situering van de geplande hangar weergegeven en de gemeten concentraties aan PFOS in het grondwater. Opgemerkt wordt dat het grondwater met name met PFOS is verontreinigd maar dat ook andere PFAS (met name 6:2 FTS maar ook PFPeA, PFHxS en PFHxA) in hoge concentraties in het grondwater zijn aangetoond.
