Betreft: Aanvulling monitoringsgegevens 2022 zandhagedis en rugstreeppad Circuit Zandvoort
Project: 10261.009

1 AAN EN AFWEZIGHEID LEEFGEBIED

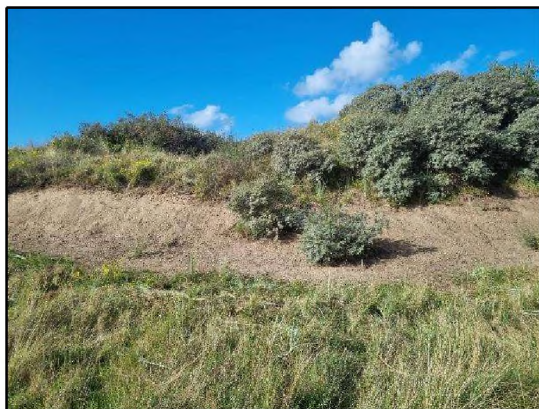
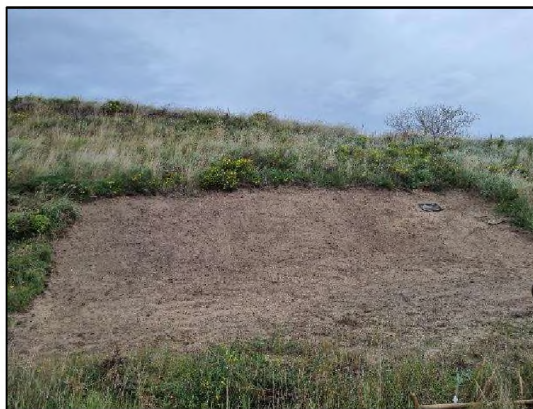
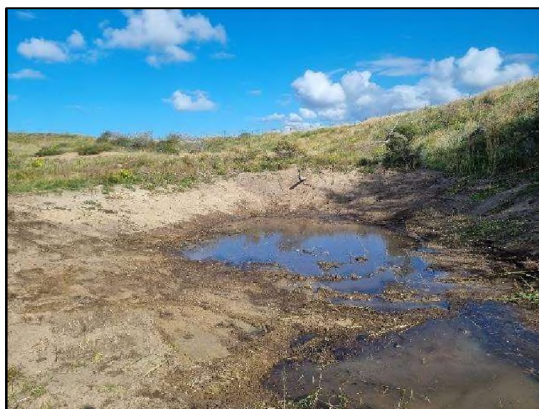
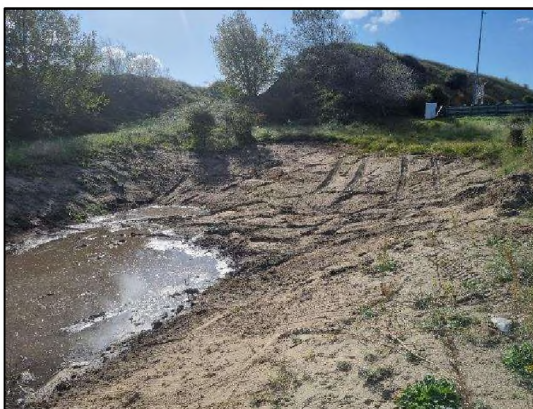
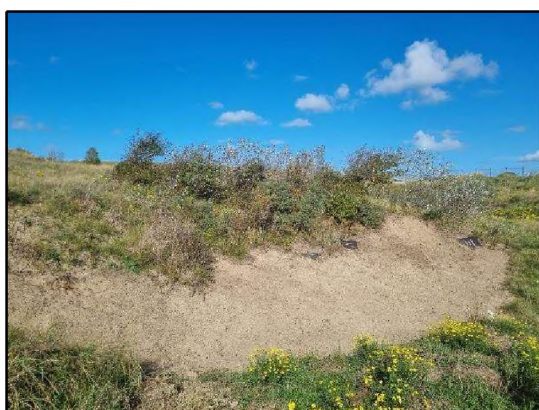
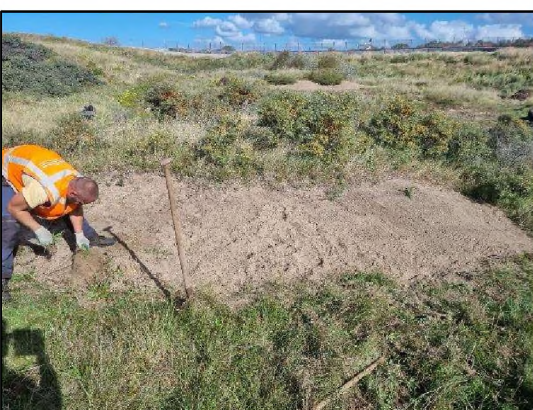
Bovenstaande foto's zijn gemaakt na het uitgevoerde onderhoud eind 2022. Het onderhoud bestond uit het opnieuw vegetatie vrij maken van de locaties zoals in het inrichtingsplan is aangegeven (locatie 2 is niet

gefotografeerd). Ook vóór het uitvoeren van het onderhoud was de vegetatie niet dekkend aanwezig, waardoor de locaties nog voldeden aan de functies van vergraafbare open zandvlakken.

Binnen het gebied zijn alle noodzakelijke voorwaarden aanwezig om te functioneren als leefgebied voor beide soorten. Structuurrijke vegetatie wisselt af met vegetatie arme zanderige locaties en vegetatieloze zandvlakken. De bodem is merendeels makkelijk vergraafbaar. De locatie is niet toegankelijk voor toeschouwers en daardoor vrijwel onverstoord. De aangebrachte open stukken zand op zuidelijk en oostelijk georiënteerde hellingen geven extra mogelijkheden tot eiafzet voor de hagedis. De vegetatie vrije poel heeft aantoonbaar gefunctioneerd als voortplanting locatie voor de rugstreeppad.

Reservaat gebied 1 voldoet aan de functie van geoptimaliseerd leefgebied voor zandhagedis en rugstreeppad.

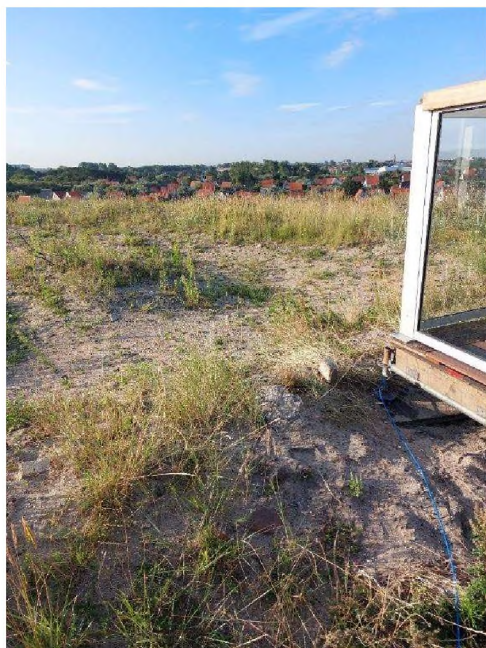
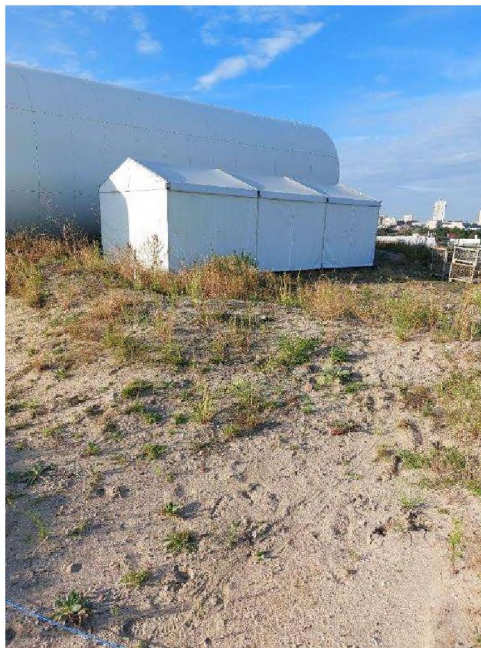
Onderstaande foto's zijn gemaakt eind 2022. Op de locatie was geen onderhoud nodig wat betreft het verwijderen van vegetatie. Het oppervlak aan onbegroeid vergraafbare zandbodem was afdoende voor de functies voor de zandhagedis. Wel is onderhoud nodig in verband met het beperkt aanwezig zijn van beschutting in de vorm van hogere struiken en andere opgaande begroeiing. Afgesproken is dat deze aanplant vóór het actieve seizoen van 2023 zal zijn aangebracht.

Tijdens de monitoring van 2022 zijn géén zandhagedissen aangetroffen waar deze locatie specifiek voor is ingericht. Wel is een rugstreeppad aangetroffen.

In 2020 is de geluidswal geheel geherstructureerd waarna de wal volledig uit kaal zand bestond en geen leefgebied voor de soorten meer was. Voorafgaand aan de herstructurering was de wal door een dichte grazige begroeiing slechts marginaal leefgebied, waardoor er naar verwachting nooit veel zandhagedissen

aanwezig zijn geweest. In de opvolgende jaren is de wal voor het grootste deel weer begroeid geraakt met voornamelijk pioniersvegetatie en begint het steeds meer geschikt leefgebied te worden.

Een verklaring voor het vooralsnog ontbreken van waarnemingen van de zandhagedis is wellicht de geïsoleerde ligging van de geluidswal die herkolonisatie van de soorten bemoeilijkt. De wal grenst alleen in het zuidoosten aan bekend leefgebied. Daarnaast is het vooralsnog ontbreken van beschutting gevende hogere vegetatie (duindoornstruweel) een beperking in optimalisatie.

Gezien het algemeen voorkomen van de zandhagedis in de overige delen van het circuitgebied is het naar verwachting een kwestie van tijd voordat de soorten het leefgebied ontdekken en zich zullen vestigen. Alle voorwaarden voor een lokale populatie zandhagedissen zijn aanwezig zoals voldoende zon beschenen vergraafbare taluds die georiënteerd zijn op het zuidoosten. Waarnemingen geven ook aan dat er inmiddels afdoende voedsel in de vorm van insecten aanwezig is. Alleen de plaatselijke beschutting naast open stukjes zand ontbreekt vooralsnog.
