Onderwerp:	<b>verkennend milieukundig bodemonderzoek volgens NEN 5740+A1 Veldlaan nr. 40 te Emmen (perceel sectie F nr. 9023)</b>
Projectnummer:	<b>20-M9501</b>
Opdrachtgever:	<b>BugelHajema Adviseurs</b>
Datum:	<b>2 oktober 2020</b>

onderwerp	<b>verkennd milieukundig bodemonderzoek volgens NEN 5740+A1 Veldlaan nr. 40 te Emmen</b>
datum	vrijdag 2 oktober 2020
projectnummer	20-M9501
in opdracht van	BugelHajema Adviseurs Vaart N.Z. 50, 9401 GN Assen
uitgevoerd door	Sigma Bouw & Milieu Phileas Foggstraat 153 7825 AW Emmen tel: (0591) 659128 fax:(0591) 659325

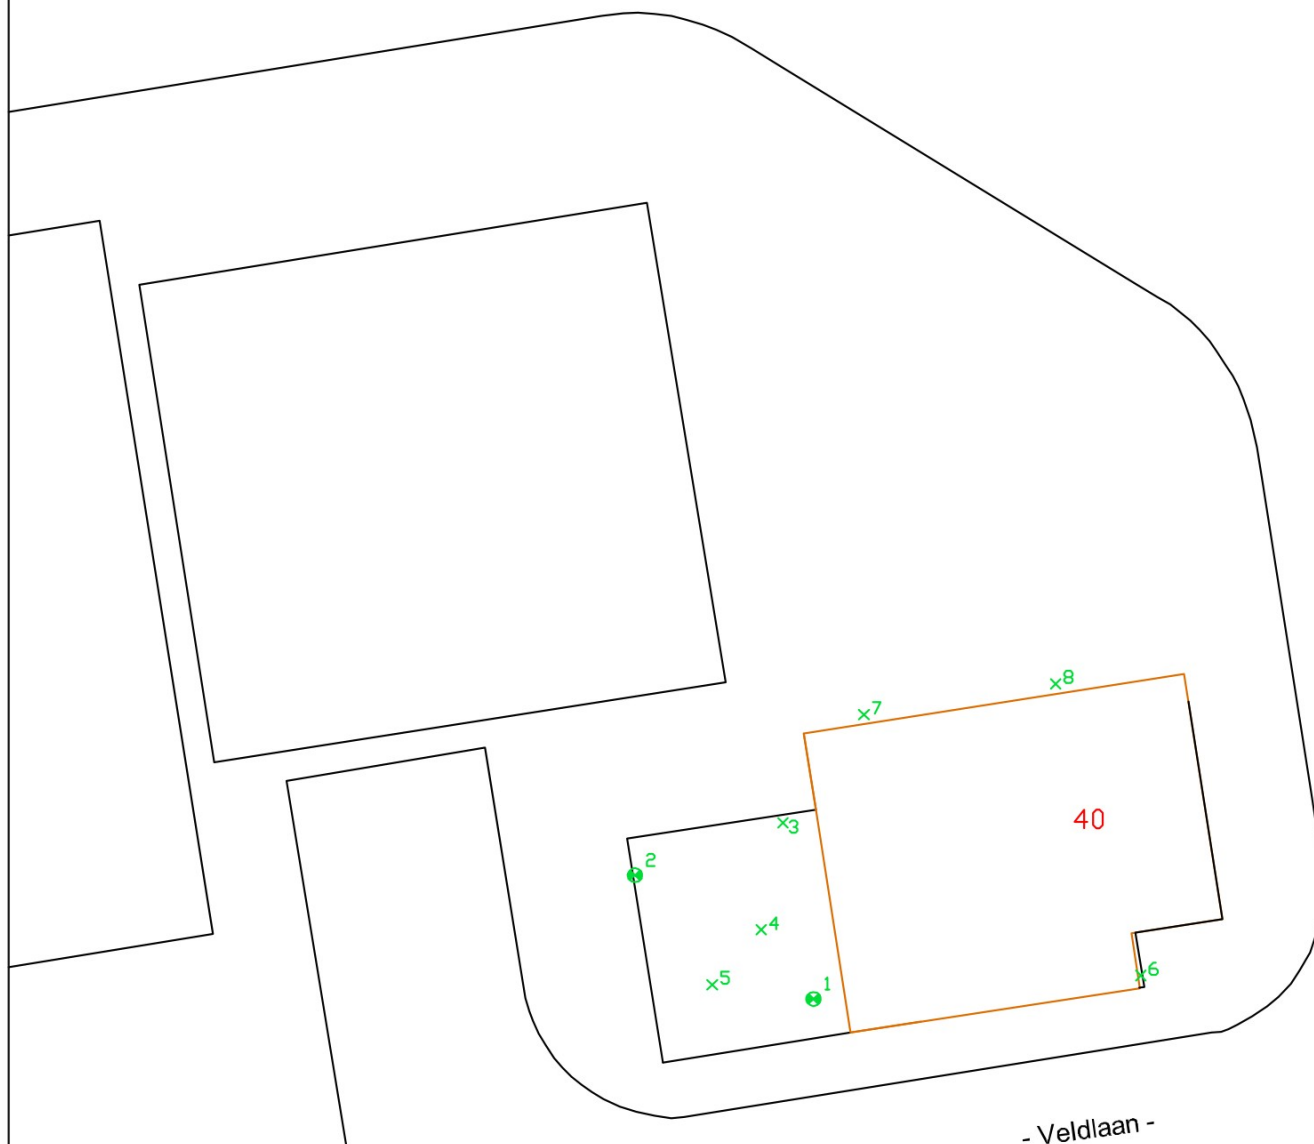
## BIJLAGE 2 ONDERZOEKSLOCATIE

Het onderzoeksprogramma is ruimtelijk weergegeven in bijlage 2. In deze bijlage zijn alle geplaatste boringen geprojecteerd.

Alle geplaatste boringen zijn zodanig ruimtelijk verspreid over de onderzoekslocatie dat een zo representatief mogelijke indruk van de onderzoekslocatie wordt verkregen. De positionering van alle boringen is weergegeven in bijlage 2. Het veldwerkprogramma staat weergegeven in tabel 9.

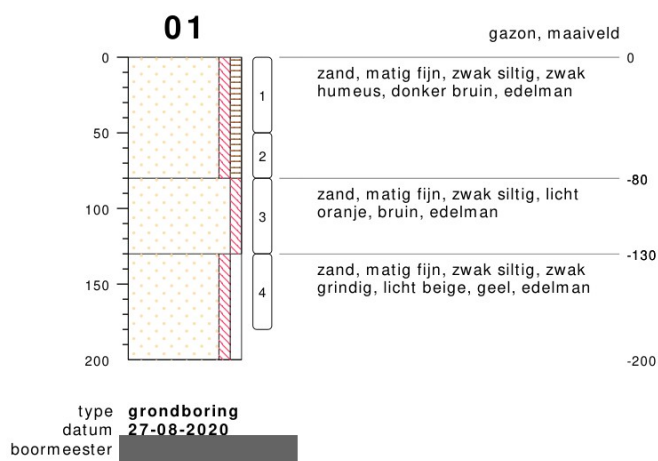
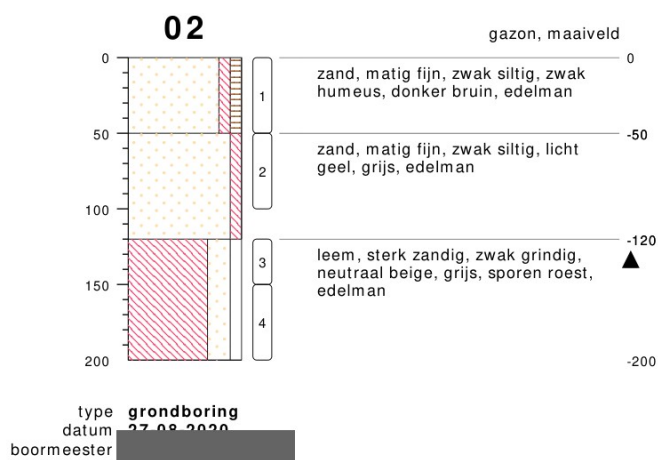
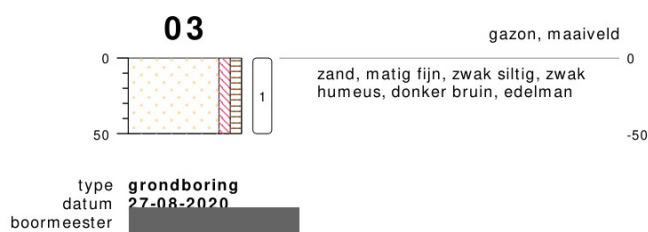
## bodemprofielen schaal 1:50

De boorprofielbeschrijvingen van alle verrichte boringen met bijbehorende zintuiglijke waarnemingen zijn grafisch uitgewerkt en opgenomen in bijlage 3.

bodemlaag m-mv	hoofdbestanddeel	toevoeging	kleur
0.0-0.8	zand	matig fijn	bruin/grijs
0.8-1.3	zand	matig fijn	oranje/bruin (licht)
1.3-2.0	zand	matig fijn	beige/geel (licht)

Op basis van zintuiglijke waarnemingen zijn in het opgeboorde monstermateriaal geen bodemvreemde afwijkingen waargenomen welke duiden op een vorm van bodemverontreiniging.

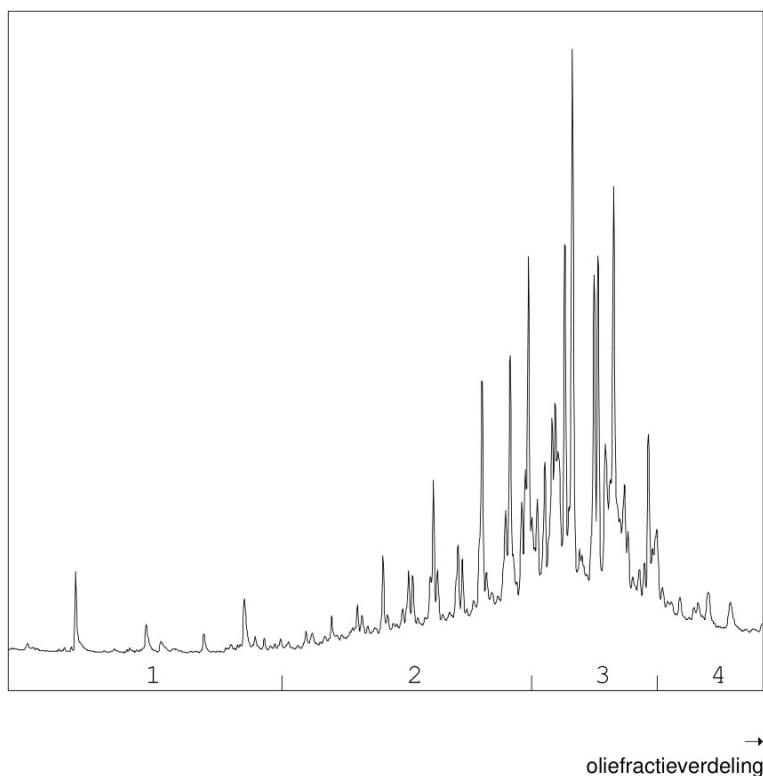
## OLIECHROMATOGRAM

**Monstercode** : 6433456  
**Uw Project** : OPID 22465139#20-M9501-Veldlaan 40 Emmen  
**omschrijving**  
**Uw referentie** : 1, 01: 0-50, 02: 0-50, 03: 0-50, 04: 0-50, 05: 0-50, 06: 0-50  
**Methode** : minerale olie (florisil clean-up)

1) fractie > C10 - C19	1 %
2) fractie C19 - C29	30 %
3) fractie C29 - C35	58 %
4) fractie C35 -< C40	11 %
