ecologisch vooronderzoek beversporen en -verblijfplaatsen inundatiekanaal Wijk bij Duurstede

in samenwerking met de Zoogdiervereniging
voor Hoogheemraadschap De Stichtse Rijnlanden
CONCEPT augustus 2025

Titel : Ecologisch vooronderzoek beversporen en -verblijfplaatsen
Inundatiekanaal Wijk Bij Duurstede
Datum : 8 augustus 2025
Status : concept
Auteurs : C. Achterberg & R. Stiefelhagen
Opdrachtgever : mw M. Leeftang, Projectleider Zoogdiervereniging

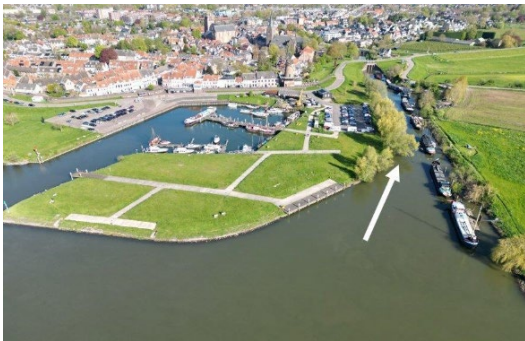
Figuur 1.1: Locatie van het geplande gemaal met balgstuw.

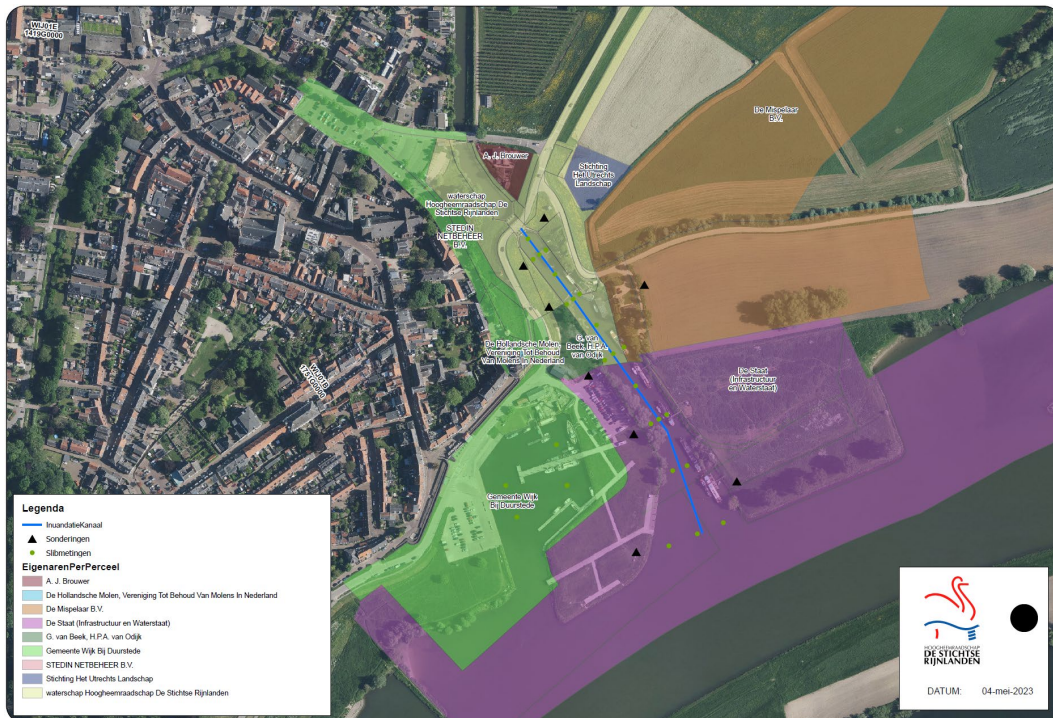
Figuur 2.1: Eigendomssituatie van het zuidelijke deel van het inundatiekanaal bij Wijk bij Duurstede.

Het inundatiekanaal is ca. 30m breed en 2,5m diep. Over de eerste 75m vanaf de stuw bij Wijk bij Duurstede is de oever van het kanaal voorzien van een stalen damwand. Vervolgens heeft het kanaal een steil talud begroeid met wilgen en vol met puin. De noordelijke helft van het inundatiekanaal is eigendom van HDSR en de zuidelijke helft van Rijkswaterstaat (figuur 2.1).

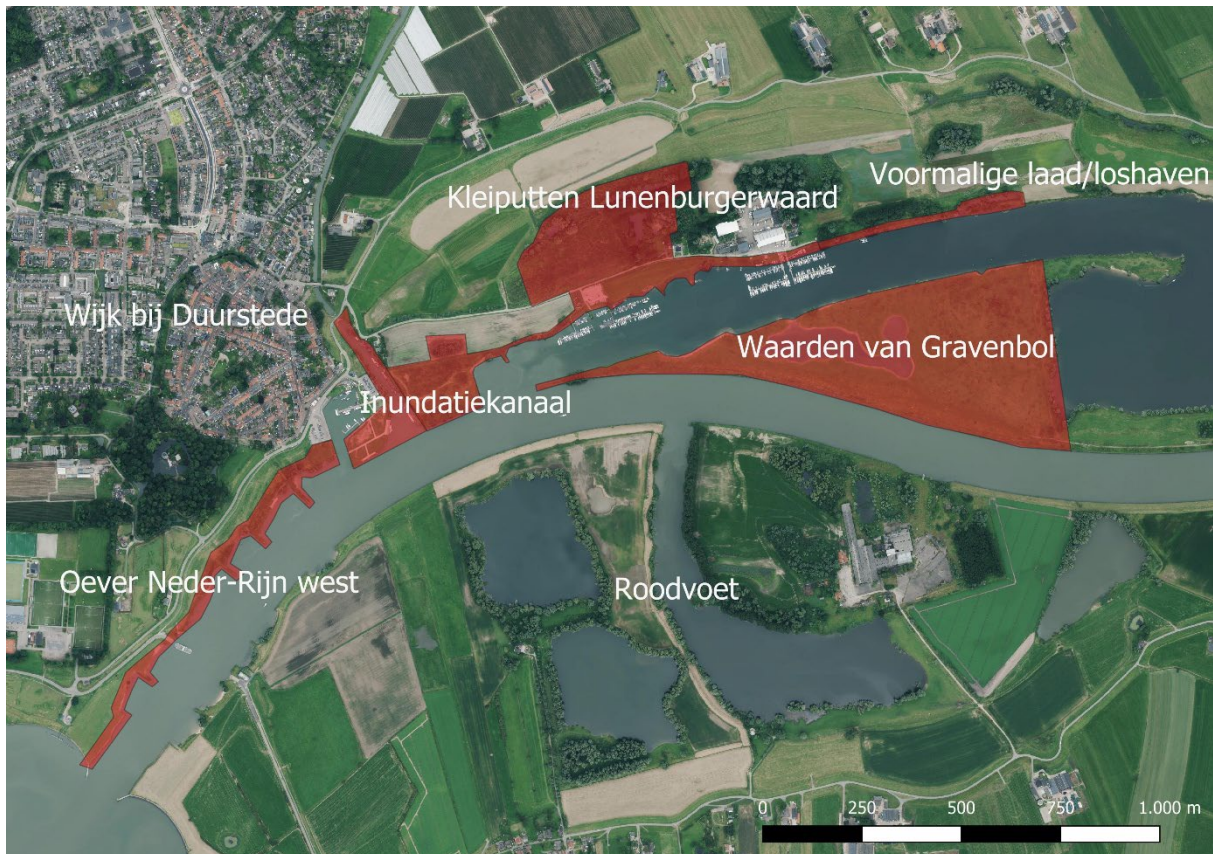
Figuur 2.2: Onderzocht gebied (rood) met gebiedsaanduidingen rond het inundatiekanaal.

Het onderzoeksgebied bestaat uit(figuur 2.2):

- het inundatiekanaal,
- de noordoever van de Neder-Rijn in westelijke richting tot aan de kruising met het Amsterdam-Rijnkanaal,
- de noordoever van de Neder-Rijn in oostelijke richting tot en met de Lunenburgerwaard,
- de westpunt van de Waarden van Gravenbol.

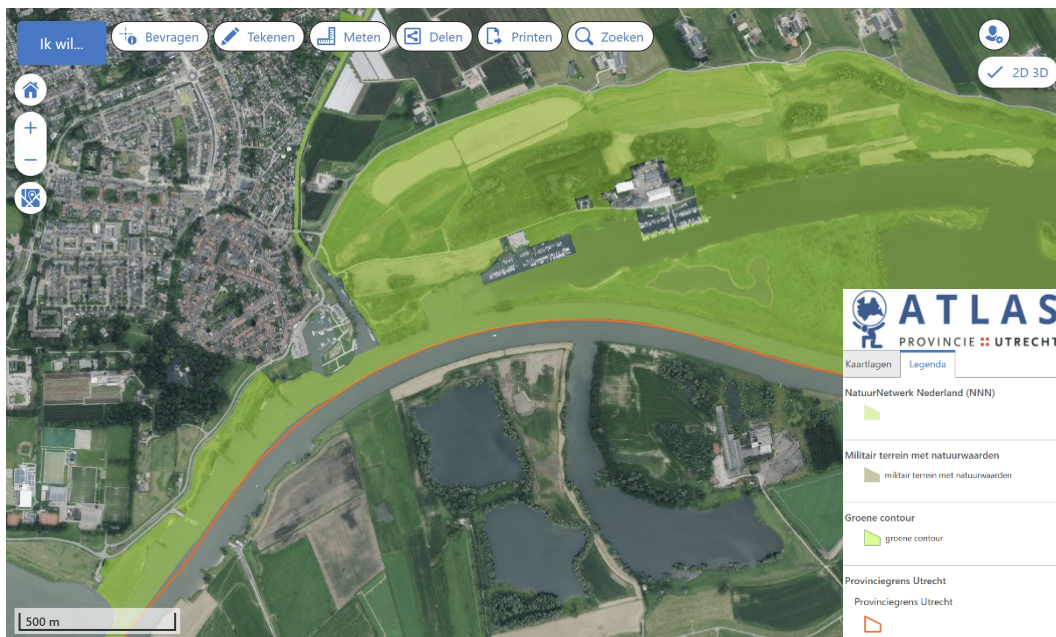
Figuur 2.3: Begrenzing Natuur Netwerk Nederland. Bron: Atlas Provincie Utrecht.

Het inundatiekanaal zelf is geen onderdeel van het Natuurnetwerk Nederland (NNN). De oostoever van het kanaal wel, en zo ook de rest van het onderzochte gebied. De westoever met daarin de gevonden hollen en burchten vallen buiten de NNN begrenzing. Het gebied ten oosten van het kanaal maakt onderdeel uit van het Natura 2000 gebied Rijntakken, wat zich ook aan de zuidkant van de rivier uitstrekt (zie figuren 2.3 en 2.4).

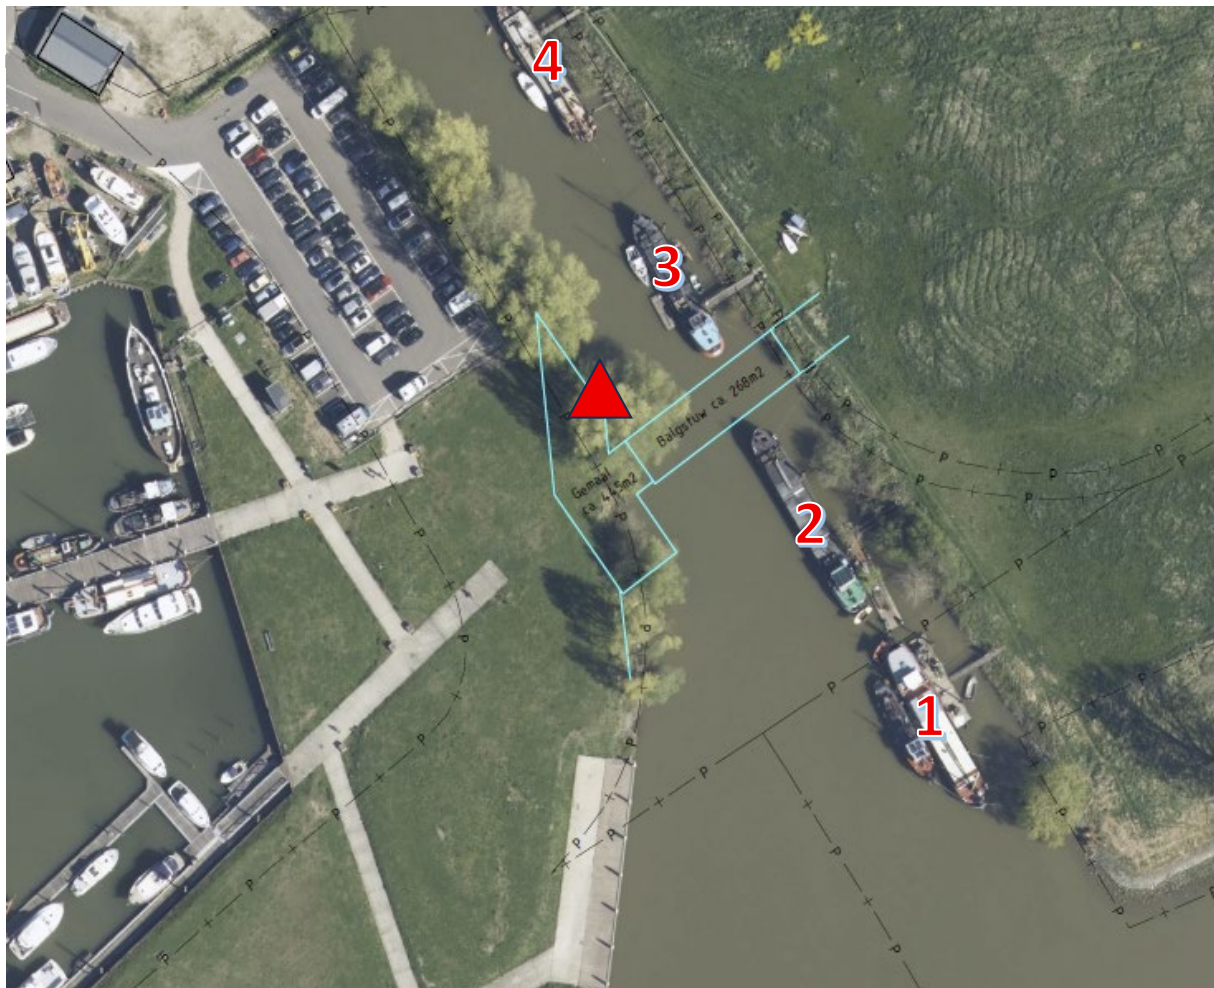
De geplande balgstuw wordt over de volledige breedte van het kanaal geplaatst tussen woonboot 2 en 3 (zie nummering van de woonboten in figuur 3.1). De functie ervan is om de inlaat van water te kunnen reguleren. Bij normale waterstanden ligt de balgstuw opgevouwen in de bodem. Bij extreem laagwater wordt de balgstuw opgepompt en kan het waterpeil achter de stuw (stroomopwaarts) d.m.v. het gemaal hoger worden gehouden.

Het gemaal moet volgens de plannen in de westoever van het kanaal op de locatie van een bestaande burcht komen te liggen. Het gemaal komt deels in de oever verzonken (tot ca. 7m diep) en deels in het kanaal in te liggen. Tijdens de uitvoering wordt een kuip gecreëerd waarbinnen dat deel van het kanaal tijdelijk droog wordt gelegd. Om het gemaal en de stuwbalg aan te kunnen leggen, zal een deel van de houtige begroeiing (grotendeels schietwilgen) permanent verwijderd moeten worden. De totale uitvoeringsperiode zal 1 tot 1,5 jaar in beslag gaan nemen. De potentiële impact op het leefgebied van de bevers is dus groot.

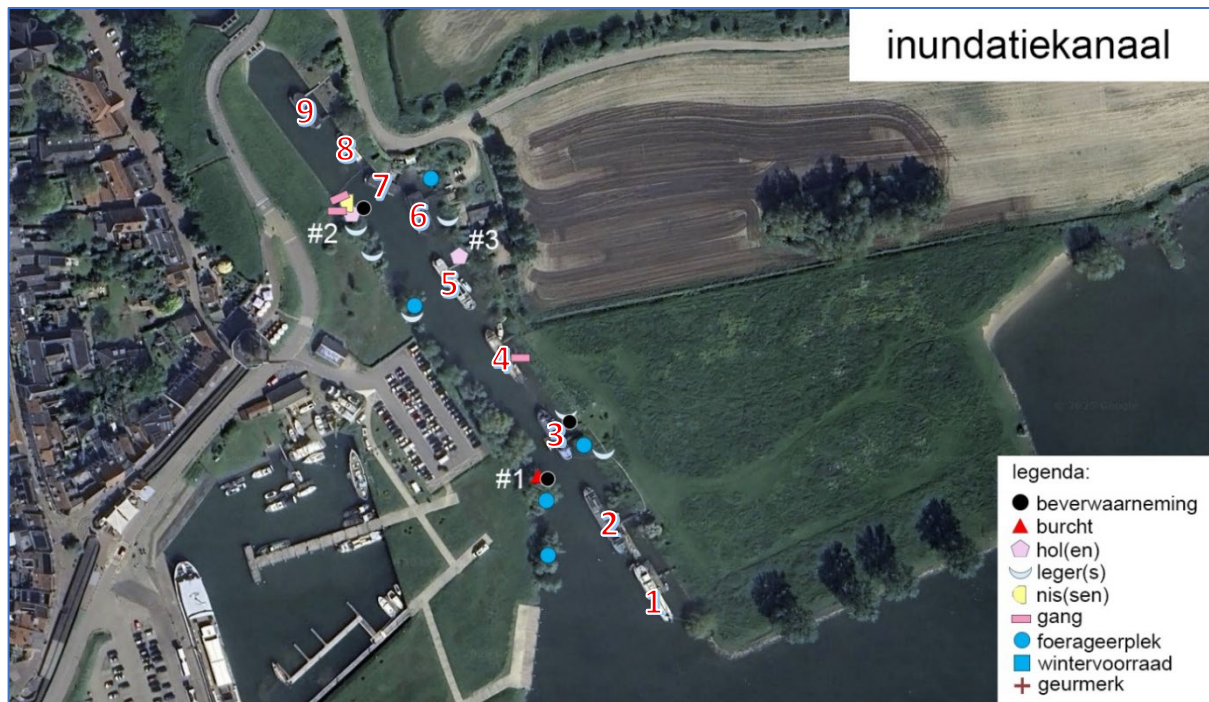
In het inundatiekanaal zijn drie locaties met verblijfplaatsen gevonden (figuur 6.1). Locatie #2 is mogelijk in gebruik.

Figuur 6.1: Beverlocaties in het inundatiekanaal (# met nummering zijn locaties die in de tekst worden besproken). De rode nummers zijn de 9 woonboten in het inundatiekanaal.

- **Locatie #1 in de westoever in de zuidelijke helft van het kanaal (figuur 6.1);**
Dit is de eerder hiervoor benoemde burcht met de houtkoepel. Er zijn twee ingangen onder water; de zuidelijke ervan lijkt dood te lopen (controle 5 mei 2025), wellicht ingestort. Er is wel een geul in de waterbodem te herkennen. Wat erop duidt dat er recent gebruik heeft plaatsgevonden. Mogelijk is de instorting vrij recent, of de bevers proberen de gang weer open te maken. De noordelijke ingang is afgedekt met takken, waarbij deze afdekking deels is ingestort (9 april 2025). De koepel op de kamer in het talud is wat ingezakt. De burcht maakt op 9 april een verlaten indruk. We kunnen dit echter nooit met zekerheid stellen; in het talud kunnen meerdere kamers/holen gegraven zijn, waarvan we alleen de kamer kunnen zien waarvan het plafond is ingestort. Die instorting is afgedekt met een takken en modder. Tussen april en juni is er nieuwe modder op de takken aangebracht. De hoeveelheid modder is beperkt en in juni al weer helemaal uitgedroogd.

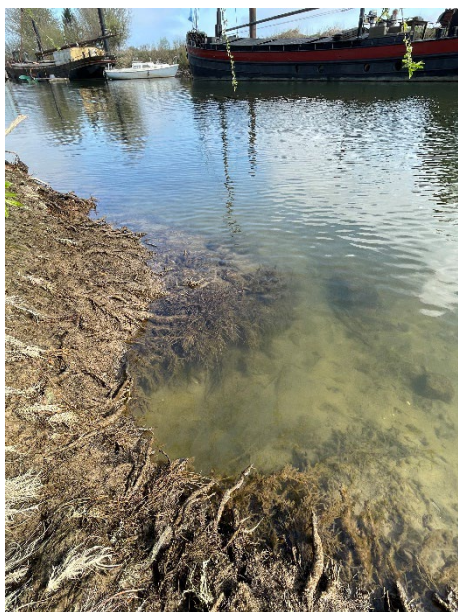
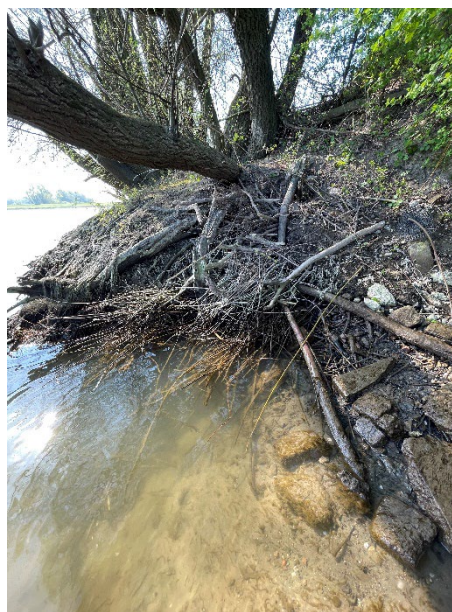
Locatie #1: De zuidelijke (links) en noordelijke (rechts) ingang van de burcht.

Er moet dus een vergunning flora- en fauna activiteit in het kader van de omgevingswet aangevraagd worden voor het verwijderen van de beverburcht locatie #1. Er moet daarbij worden verantwoord hoe het kanaal gedurende de uitvoeringsperiode bruikbaar blijft voor de bevers en hoe na voltooiing van het gemaal het beverleefgebied in stand blijft.

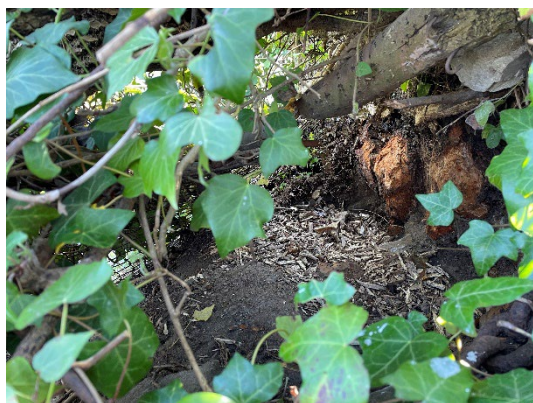
Locatie #2: Groot leger met houtsnippers.

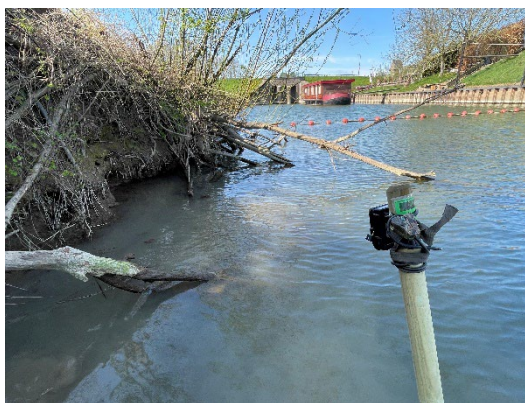
Cameraland voor het hol aan de waterrand.

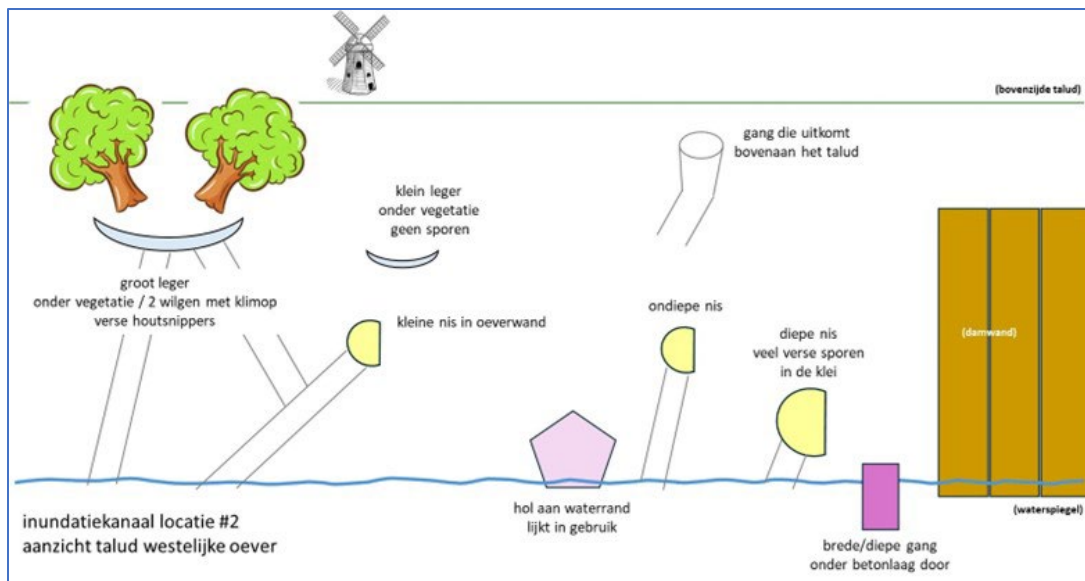
Tegenover boot 6 en 7 in figuur 6.1: Een bovenaanzicht van de daar aanwezige twee legers, drie nissen, en twee hollen, worden schematisch weergegeven in figuur 6.2. Het grote leger had op 9 april verse houtsnippers op de bodem. De zuidelijke gang, die soms boven en meestal onder water ligt (afhankelijk van de waterstanden) lijkt op dat moment in gebruik. Een aantal meters noordelijker net voor de damwand zit een tweede gang dieper onder de waterlijn. Deze gang komt ook bij lagere waterstanden niet boven water. Achter de damwand zouden kamers kunnen zitten. In de diepe nis aan de noordrand van deze locatie, vlak voor de metalen damwand, waren veel verse sporen in de klei te zien.

Figuur 6.2: Schematische weergave van locatie #2 in het kanaal (bovenaanzicht, rechts is de noordkant).

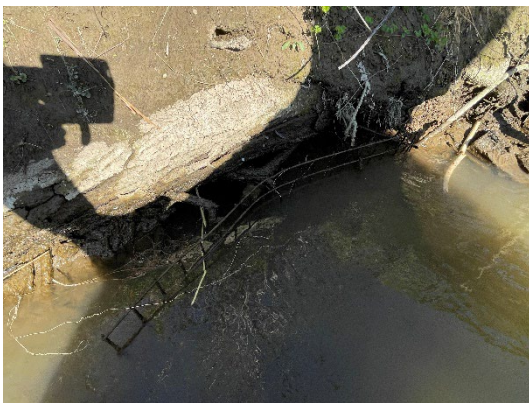
Achter boot 5: drie hopen in de oever. Deze zijn met betongaas en stenen afgestopt en dichtgezet. Er moeten meerdere gangen en kamers in het talud aanwezig zijn, want de kade is ter plaatse flink verzakt. Het valt niet uit te sluiten dat er onder de waterlijn ergens nog een ingang aanwezig is; de situatie is onoverzichtelijk en met weinig vrije bewegingsruimte tussen de boot en de oever.

Locatie #3: Hopen afgezet met betongaas.

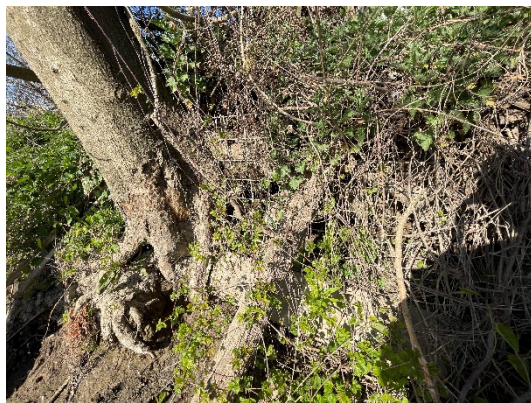
- Ongeveer in het midden van het kanaal, achter boot 4, bevindt zich in de oostoever nog een gang onder de waterlijn. Op het talud valt een oude ingestorte kamer te herkennen. Het is mogelijk dat er daar in het talud nog een of meer intacte kamers aanwezig zijn.
- Op 24 juli ligt er op de oostelijke oever een bever in een leger onder de vegetatie. Dit is naast de derde woonboot geteld vanaf zuid (de Neder-Rijn).

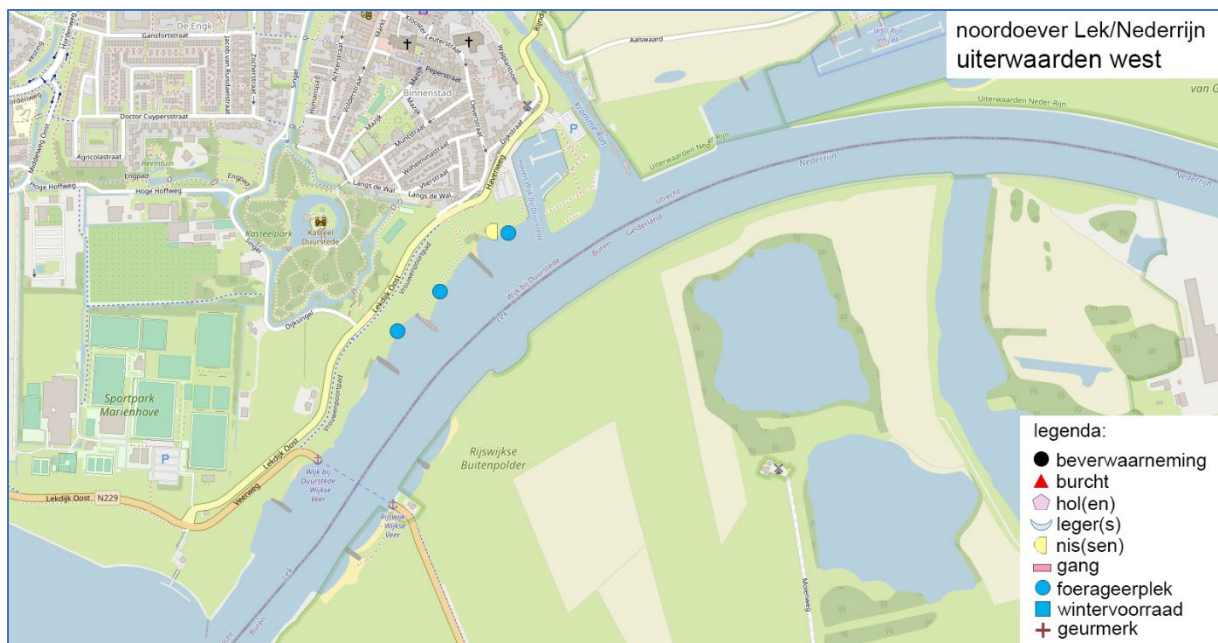
We hebben twee oude nissen gevonden (aan één ervan zijn de nagelsporen nog te zien), en enkele locaties met vraatsporen aan wilg en ook es (de laatste oppervlakkig, figuur 6.3). Er zijn geen holen of burchten. We gaan ervan uit dat dit wel onderdeel uitmaakt van het territorium van de bevers van het kanaal.

Figuur 6.3: Beverlocaties aan de noordoever ten westen van het inundatiekanaal.

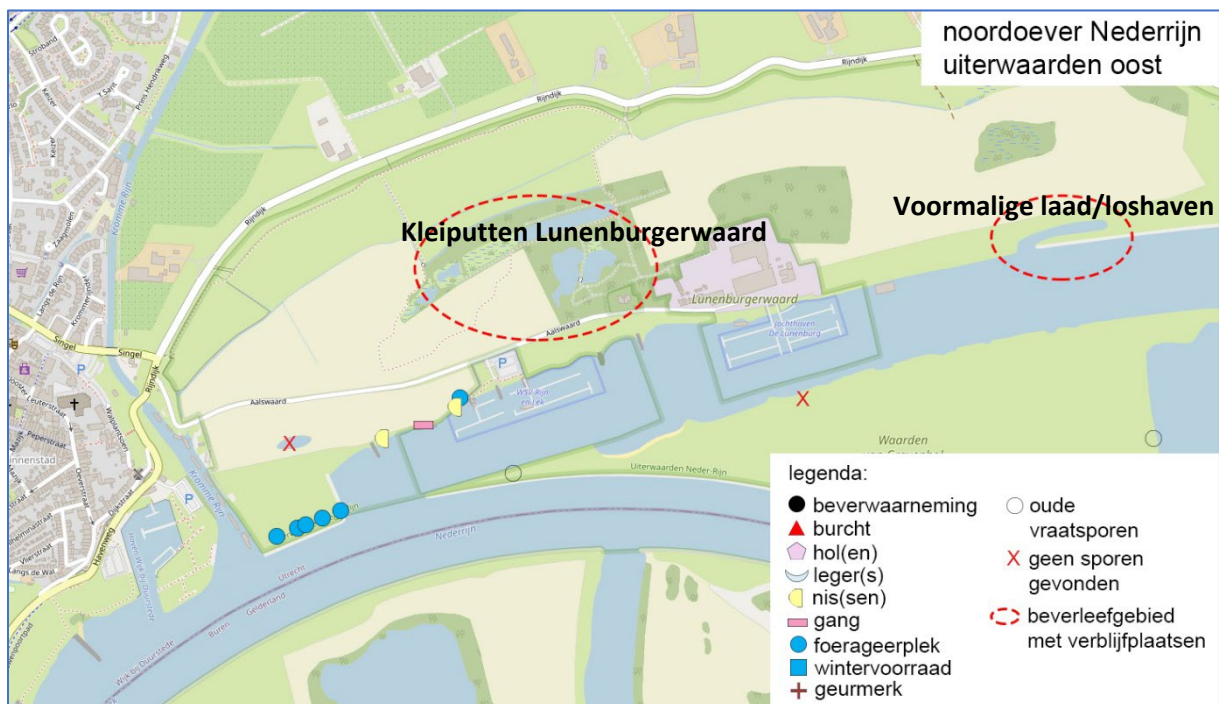
Tussen het inundatiekanaal en de haven van Watersportvereniging Rijn en Lek zijn veel foerageersporen te vinden, een gang, en nissen. We gaan ervan uit dat dit nog onderdeel is van het territorium van de bevers van het kanaal. Een stuk verderop langs deze oever, in de oude laad/loshaven ten oosten van de Lunenburgerwaard, bevinden zich twee burchten, waarvan minimaal één bewoond is.

Figuur 6.4: Beverlocaties aan de noordoever ten oosten van het inundatiekanaal.

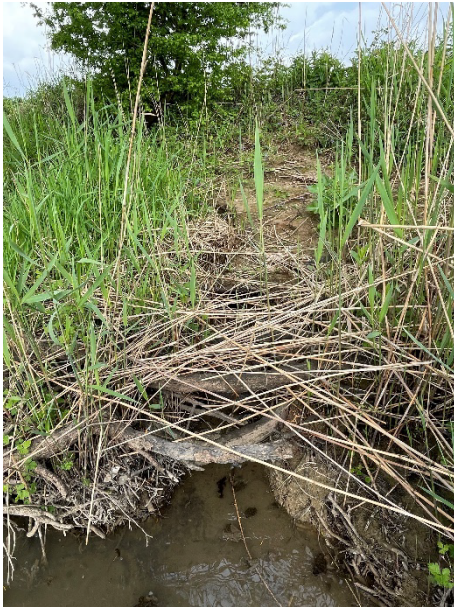
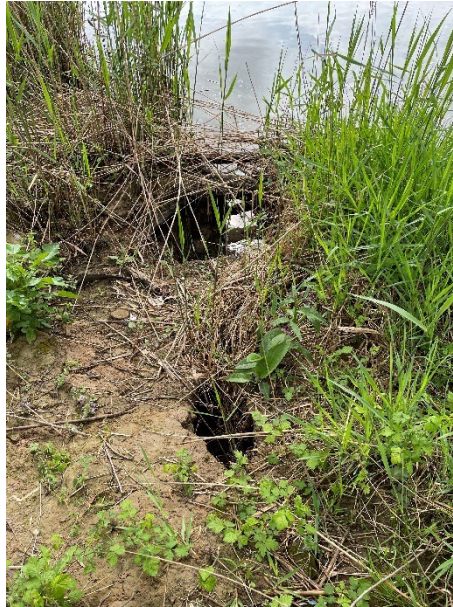
We vinden hier vier nissen in de oeverwand, waarvan er drie bereikbaar zijn via een door bevers uitgegraven kanaal. In de oever hebben we een gang gevonden die niet door lijkt te lopen. Er zijn verschillende mogelijkheden om dit te verklaren; 1) het kan een beginnende gang zijn die nog verder gegraven moet worden, 2) de gang maakt een knik waardoor deze lijkt dood te lopen, 3) de gang loopt door maar is ingestort. Het kan zijn dat er nog ergens een gang zit die naar een hol leidt, die we niet hebben gevonden. Op 14 juli 2025 was de waterstand zo laag dat er enkele meters langzaam aflopend strand tussen deze gang en het water in lag. In het strand waren geen (bever)geul of pootafdrukken aanwezig. De aanwezigheid van langzaam aflopend strand tussen de steile oever en het water gold voor alle delen van de oever die niet met stortstenen verstevigd waren.

Deels ingestorte gang in de oever van de rivierarm ten westen van het inundatiekanaal.

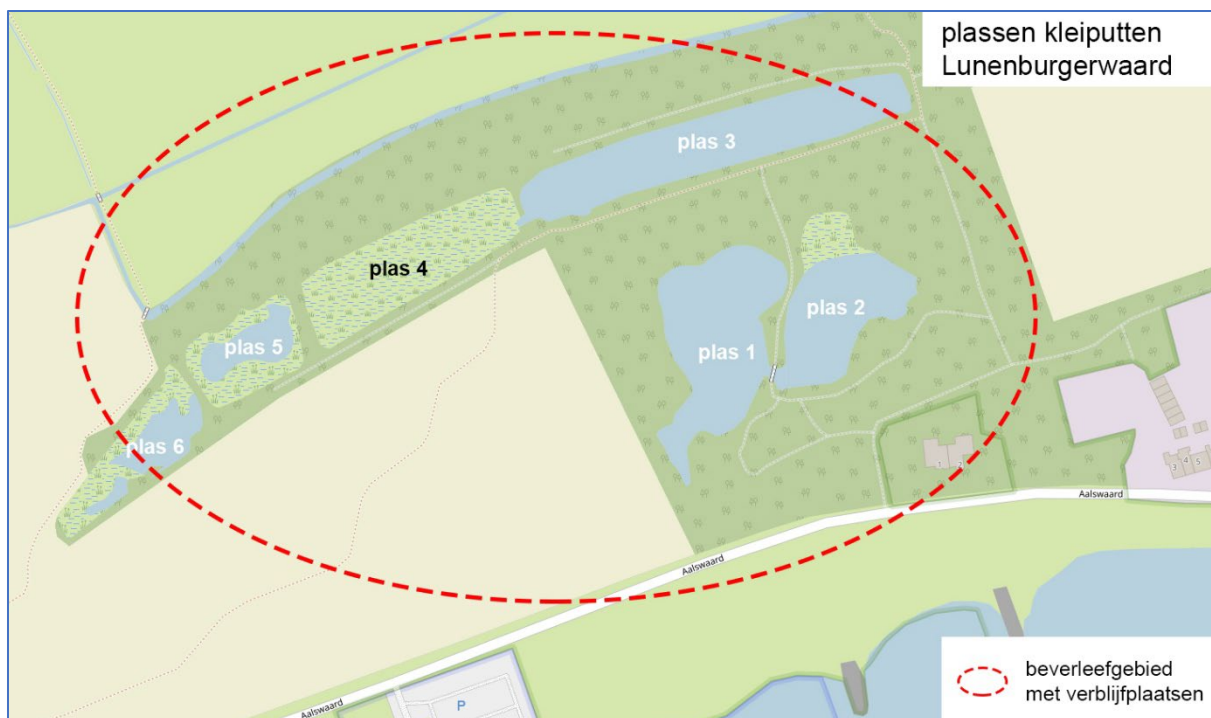
Op de dam tussen plas 1 en 2 (zie figuur 6.5) bevinden zich twee burchten. De westoever van plas 1 zit vol met gangen, die waarschijnlijk naar kamers leiden onder de grond. Bij één van deze locaties valt ook een oude ingestorte kamer te herkennen. Op de noordoever is er ook een hol met ingestorte kamer.

Figuur 6.5: Beverlocatie bij de kleiputten van de Lunenburgerwaard.

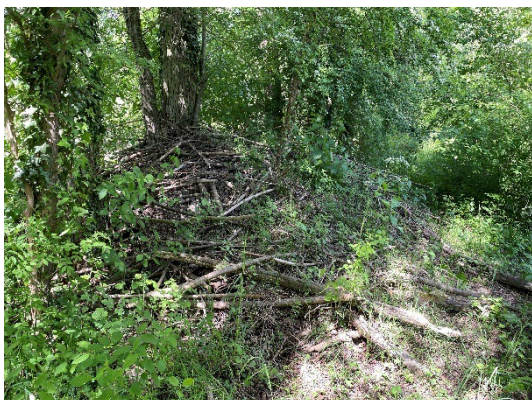
Burchtlocatie in plas 1.

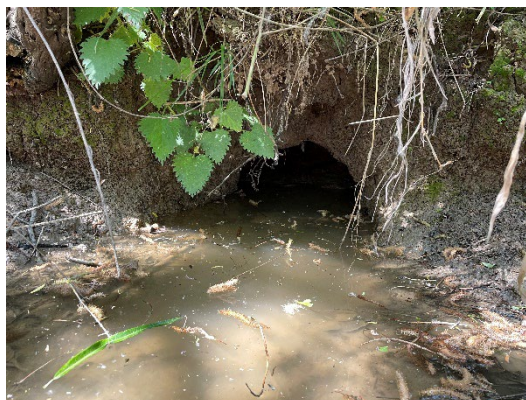
Een van de hopen in plas 3.

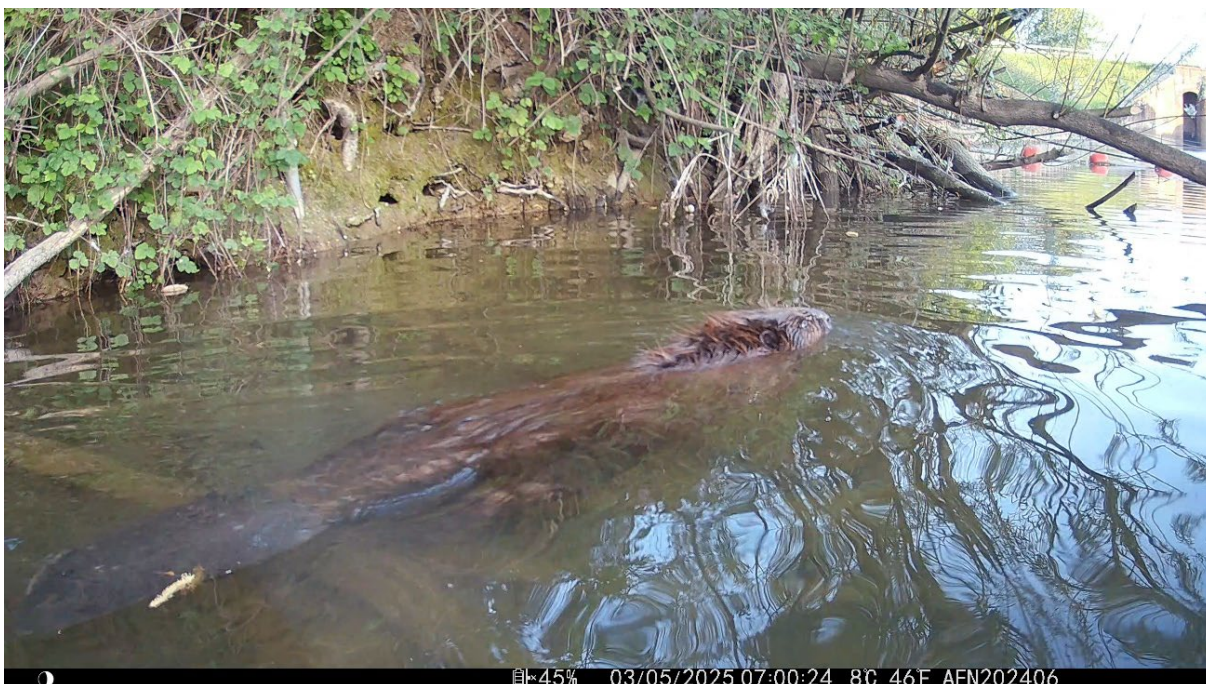
Bever in het inundatiekanaal bij locatie #2 op 3 mei 2025 om 07:00 uur. Het tijdstip zou er op kunnen duiden dat de bever na een nacht foerageren terugkomt naar deze verblijfplaats.

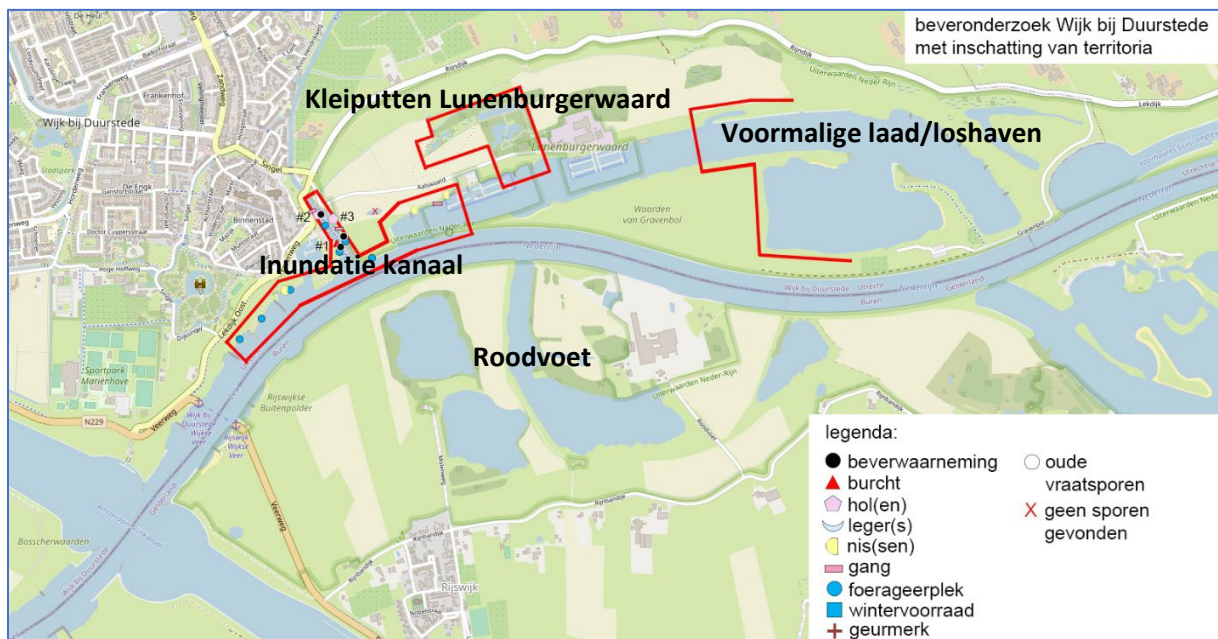
Figuur 6.7 geeft een inschatting van de beverterritoria, gebaseerd op de uitkomsten van ons veldwerk. Daarbij moet opgemerkt worden dat er aan de zuidkant van de rivier ook beverterritoria aanwezig zijn (o.a. de Roodvoet), of het zelfs mogelijk is dat de bevers van het projectgebied ook een deel van de zuidoever gebruiken, maar dat we deze buiten ons veldwerk hebben gehouden.

Figuur 6.7: Inschatting op basis van 'expert judgement' van de beverterritoria in en rond het inundatiekanaal aan de noordzijde van de rivier.

De territoriumverdeling in figuur 6.7 is een grove inschatting; om echt zeker te zijn van territoriumgrenzen zouden bevers gemarkeerd of van een zender voorzien moeten worden en actief geobserveerd en gevolgd moeten worden.

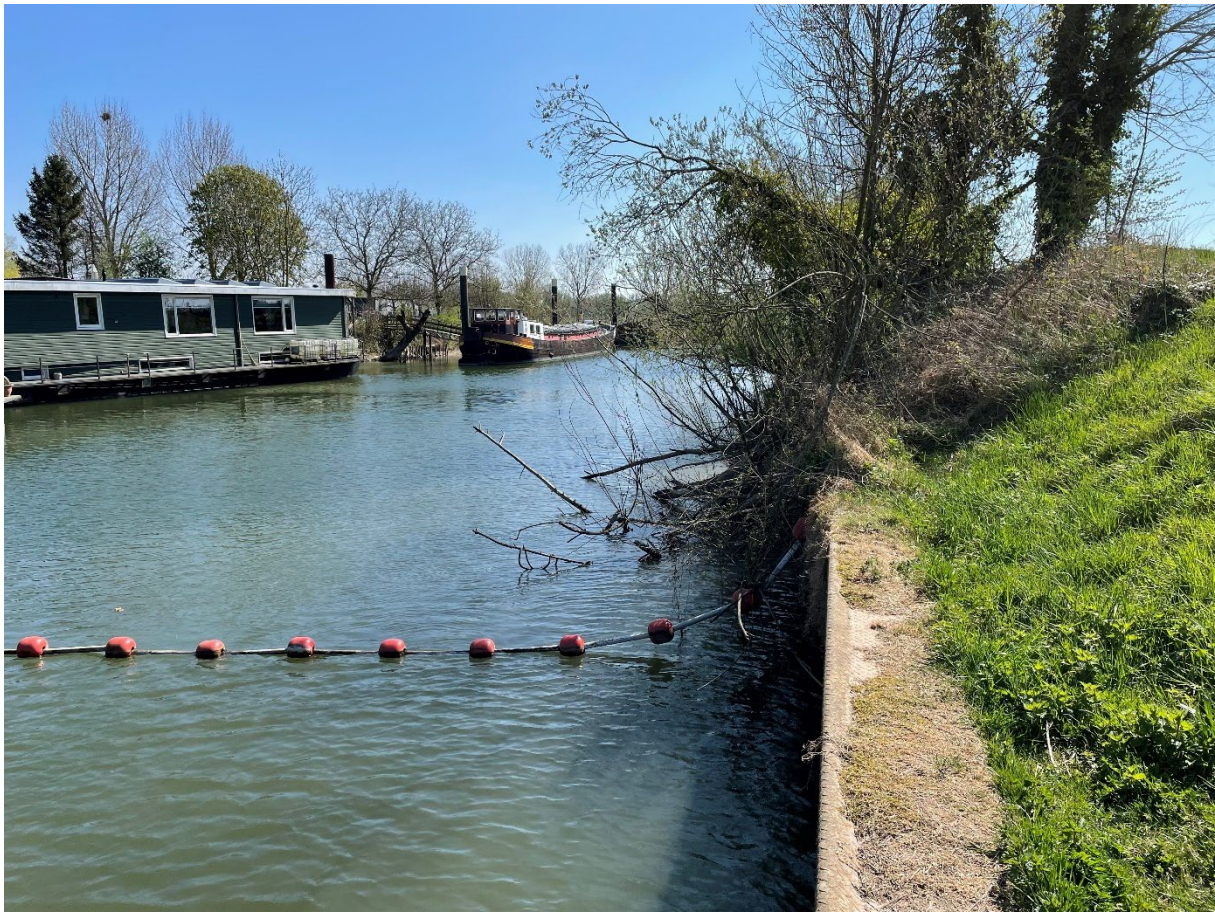
Het uiteinde van de metalen damwand aan de westoever van het kanaal, gezien van noord naar zuid, dat uitkomt bij beververblijfplaats locatie #2.
