Posttheater te Arnhem

- Nader onderzoek naar steenmarter en vleermuizen -

Opdrachtgever	Posttheater Arnhem
Data veldbezoeken	Diverse data 2024 en 2025
Kenmerk rapport	N2025-TP-3003 - Nader onderzoek Posttheater Arnhem
Datum rapport	27 mei 2025
Versie	1.0
Auteur

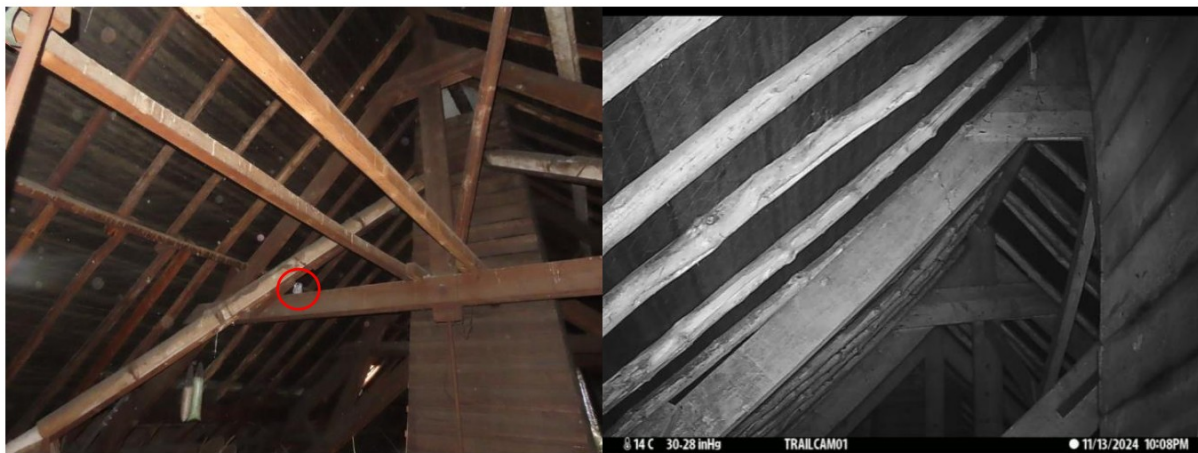
Tijdens het cameraonderzoek, uitgevoerd in de periode 27 september 2024 -22 mei 2025, zijn er geen waarnemingen van vleermuizen gedaan. Daarnaast zijn er ook geen exemplaren aangetroffen tijdens de bezoeken. De camera's zijn op verschillende locaties op de zolder geplaatst, waardoor een volledig beeld van de ruimte is verkregen.

Foto's: Geplaatste camera's (links) en overzicht van camerabeeld (rechts).

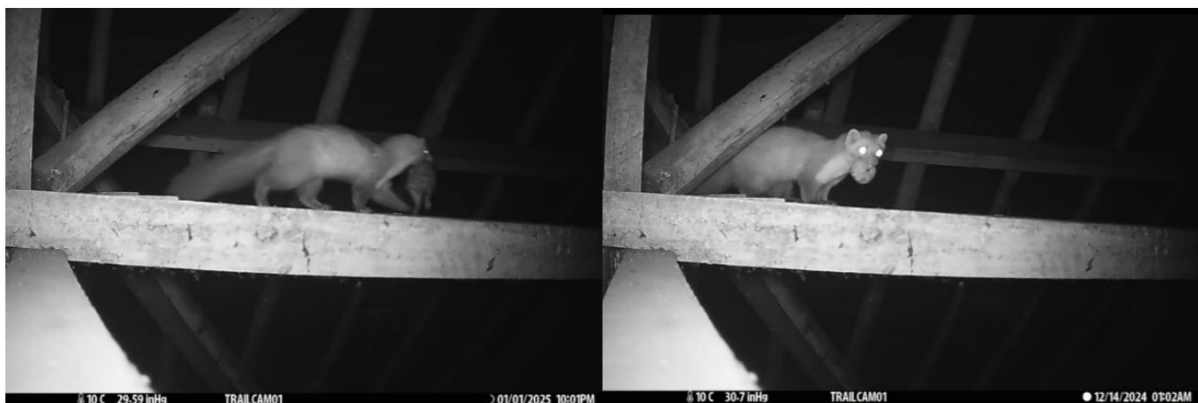
De steenmarter is op verschillende momenten vastgelegd op camerabeelden, zie tabel 1. Voornamelijk in de eerste helft van het onderzoek is de steenmarter vaak waargenomen, aan het einde van de onderzoeksperiode namen de waarnemingen af. Op de beelden is te zien dat de steenmarter gebruik maakt van de balkenconstructie om zich te verplaatsen. De soort is hier ook meerdere keren met voedsel (drie keer een rat en één keer een vetbol voor vogels) voorbij gekomen.

Foto's: Steenmarter met voedsel, links met een rat en rechts met een vetbol.

Door de frequentie van waarnemingen over een lange tijdsperiode en doordat de soort met voedsel rondloopt is het vrijwel zeker dat de steenmarter op de zolder een verblijfplaats heeft. Rond de kraamperiode van de steenmarter (maart tot half april) is de steenmarter weinig waargenomen. Er zijn ook geen meerdere exemplaren, zwangere/ zogende vrouwtjes vastgelegd. Een kraamverblijf is derhalve niet aanwezig.

Er zal een Omgevingsvergunning flora- en fauna activiteit aangevraagd moeten worden. De werkzaamheden dienen, voor de zekerheid, buiten de kraamperiode van de steenmarter te worden uitgevoerd (half maart tot 15 augustus). Voor aanvang van de werkzaamheden dienen twee tijdelijke verblijfplaatsen buiten de zolder te worden geplaatst. Deze verblijfplaatsen moeten minimaal gedurende drie maanden in de actieve periode van de steenmarter aanwezig zijn geweest om voldoende gewenningstijd te bieden. Op de zolder moet en ook twee vaste verblijfplaatsen voor de steenmarter worden gerealiseerd. Er dient een activiteitenplan te worden opgesteld.
