Verticaal detail t.p.v. aansluiting dak-wand

Horizontaal detail t.p.v. houten sporen/dak

Horizontaal detail t.p.v. kreupele stijlen

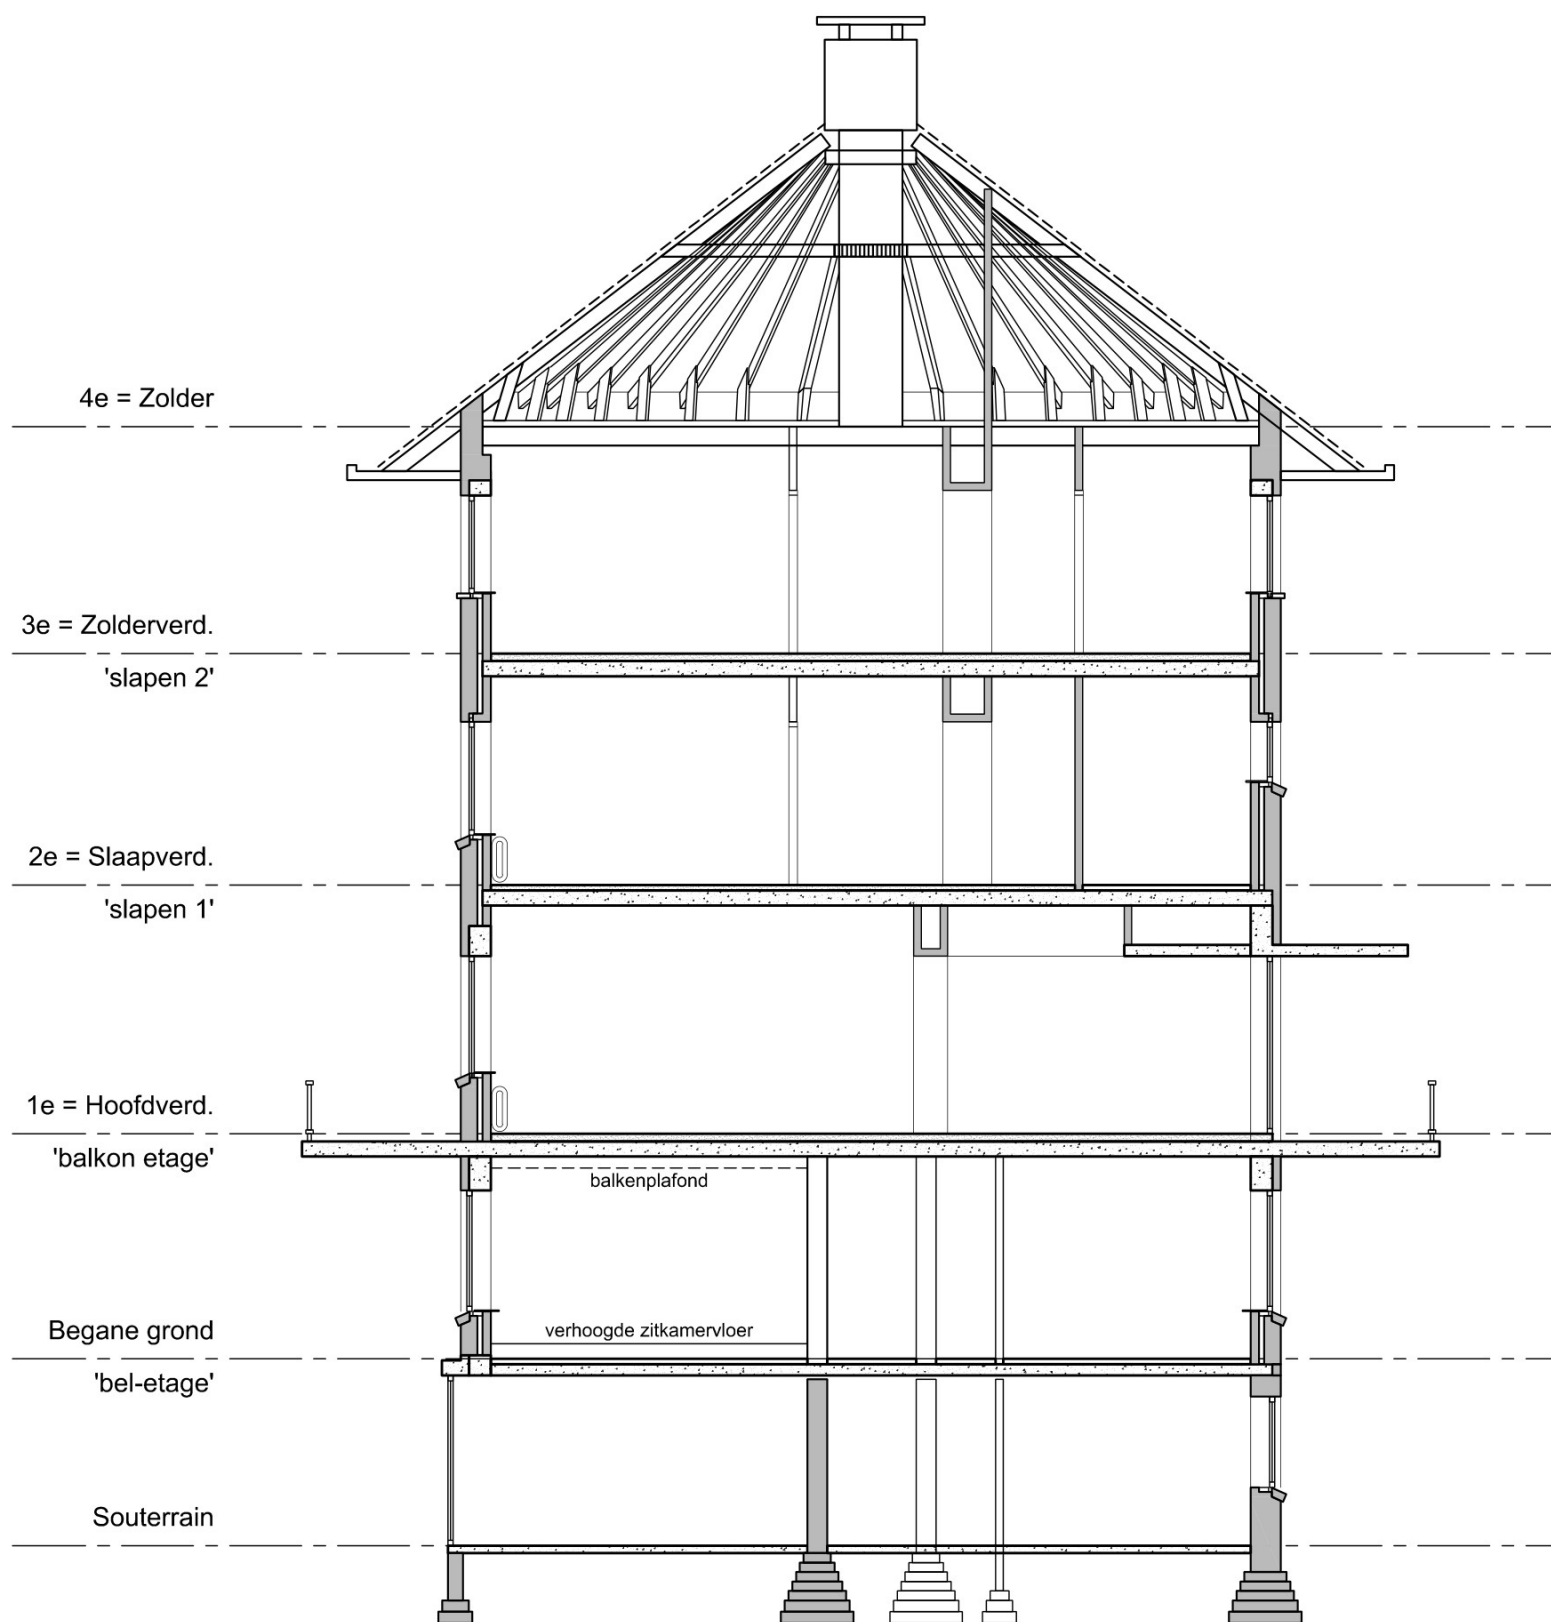
huidige situatie doorsnede

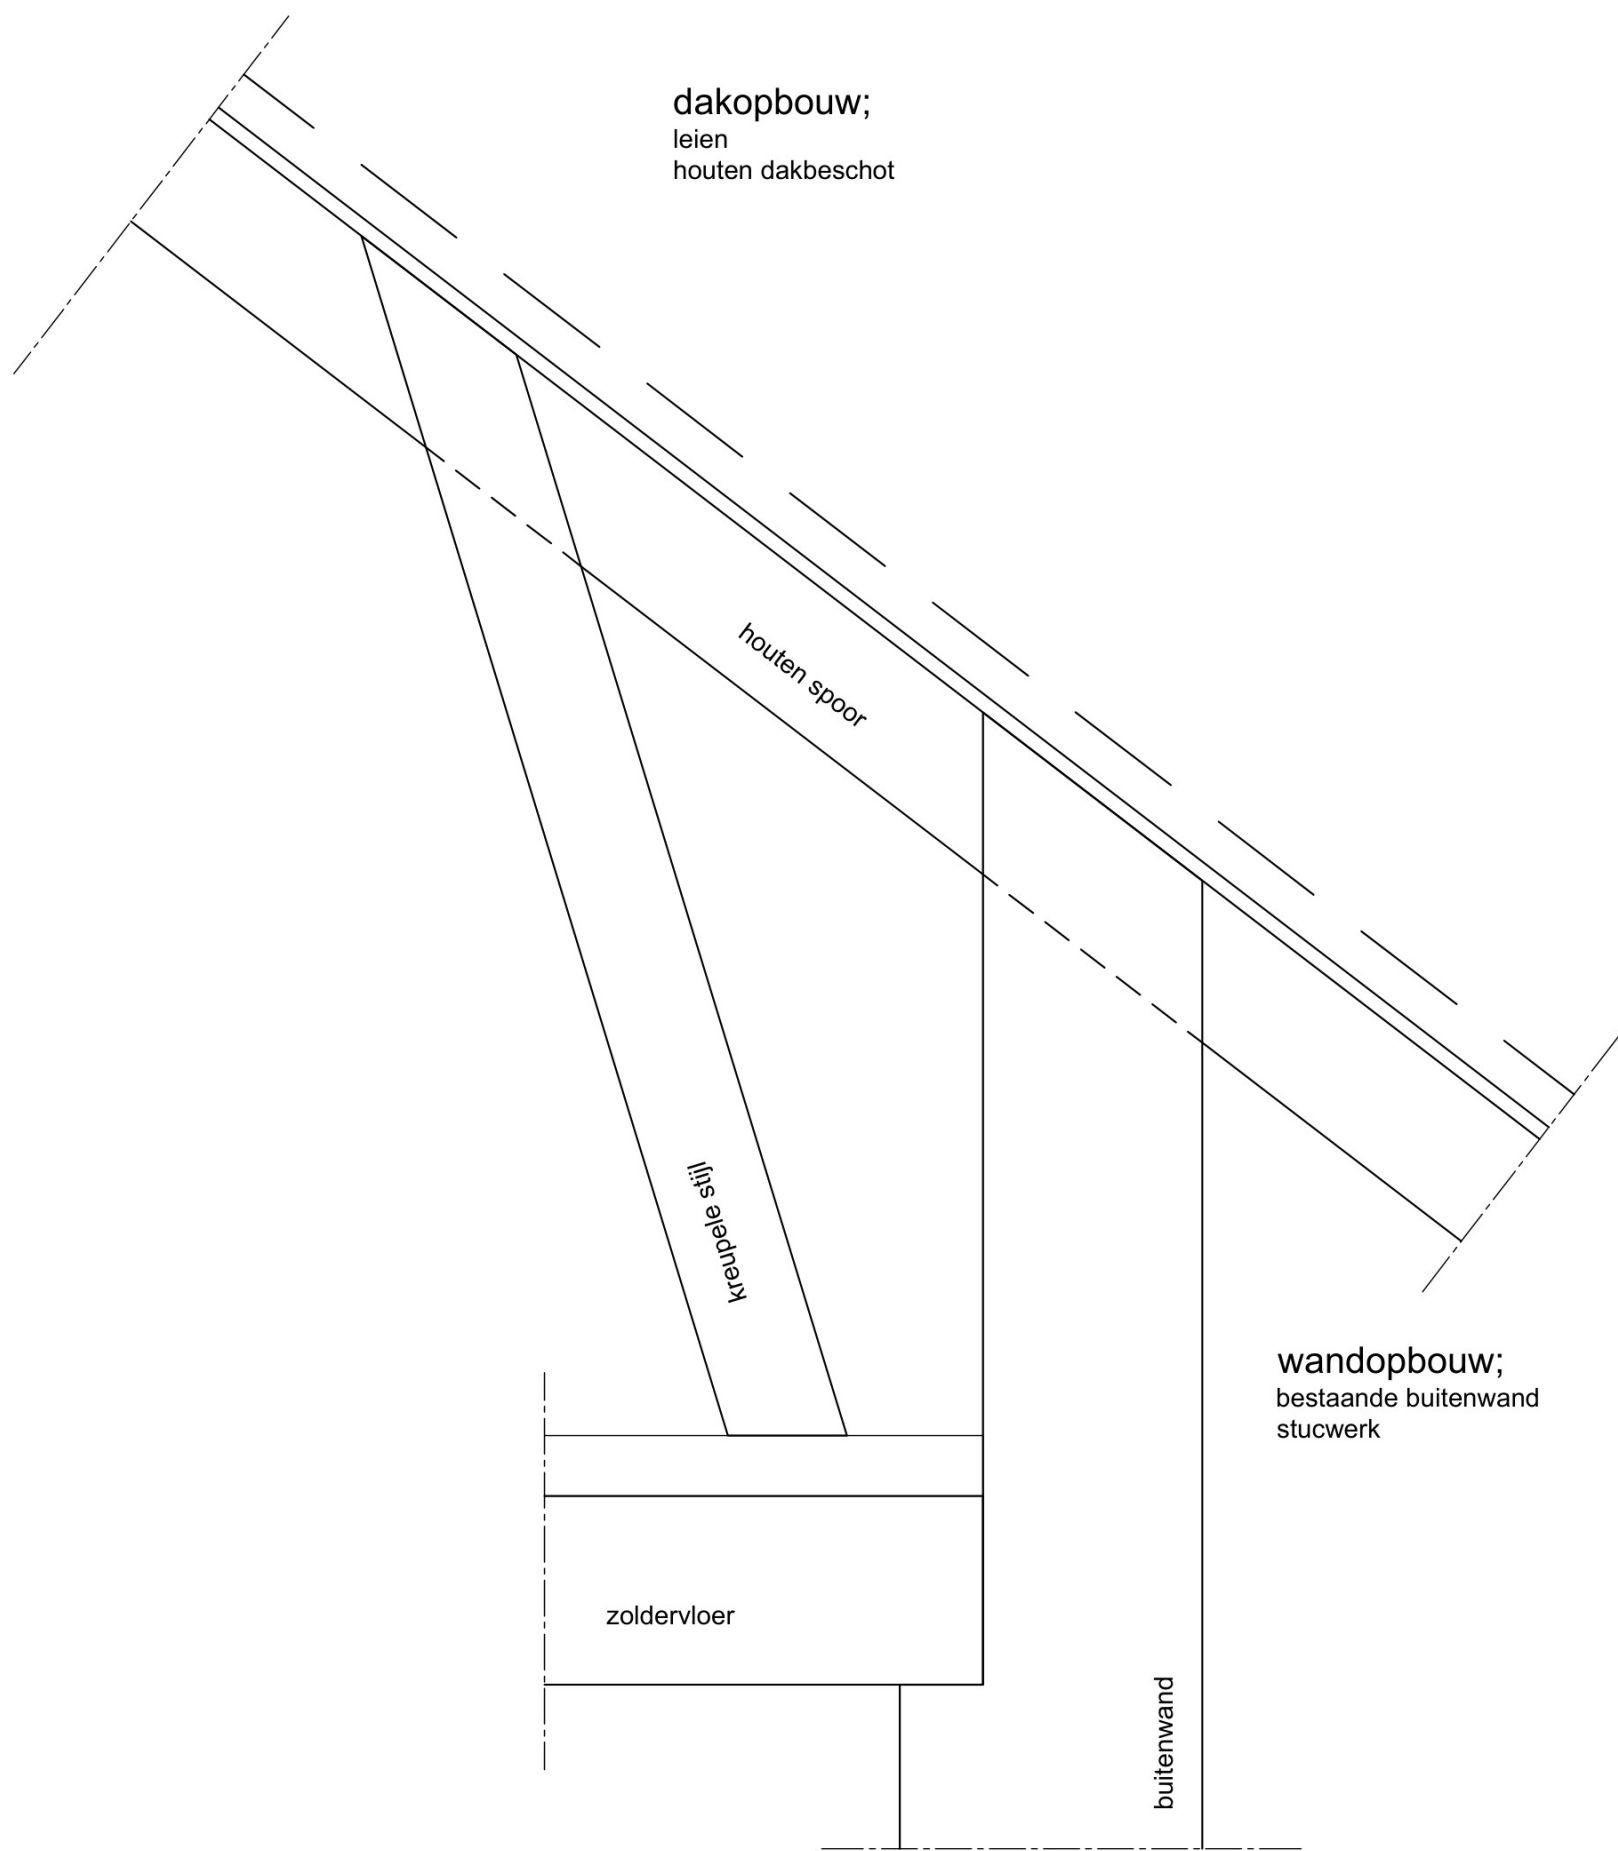
297b

dakopbouw;
leien
houten dakbeschot
