# Westersebos 23 te Schoonebeek

## Bouwhistorische opname

**Erica, maart 2024**

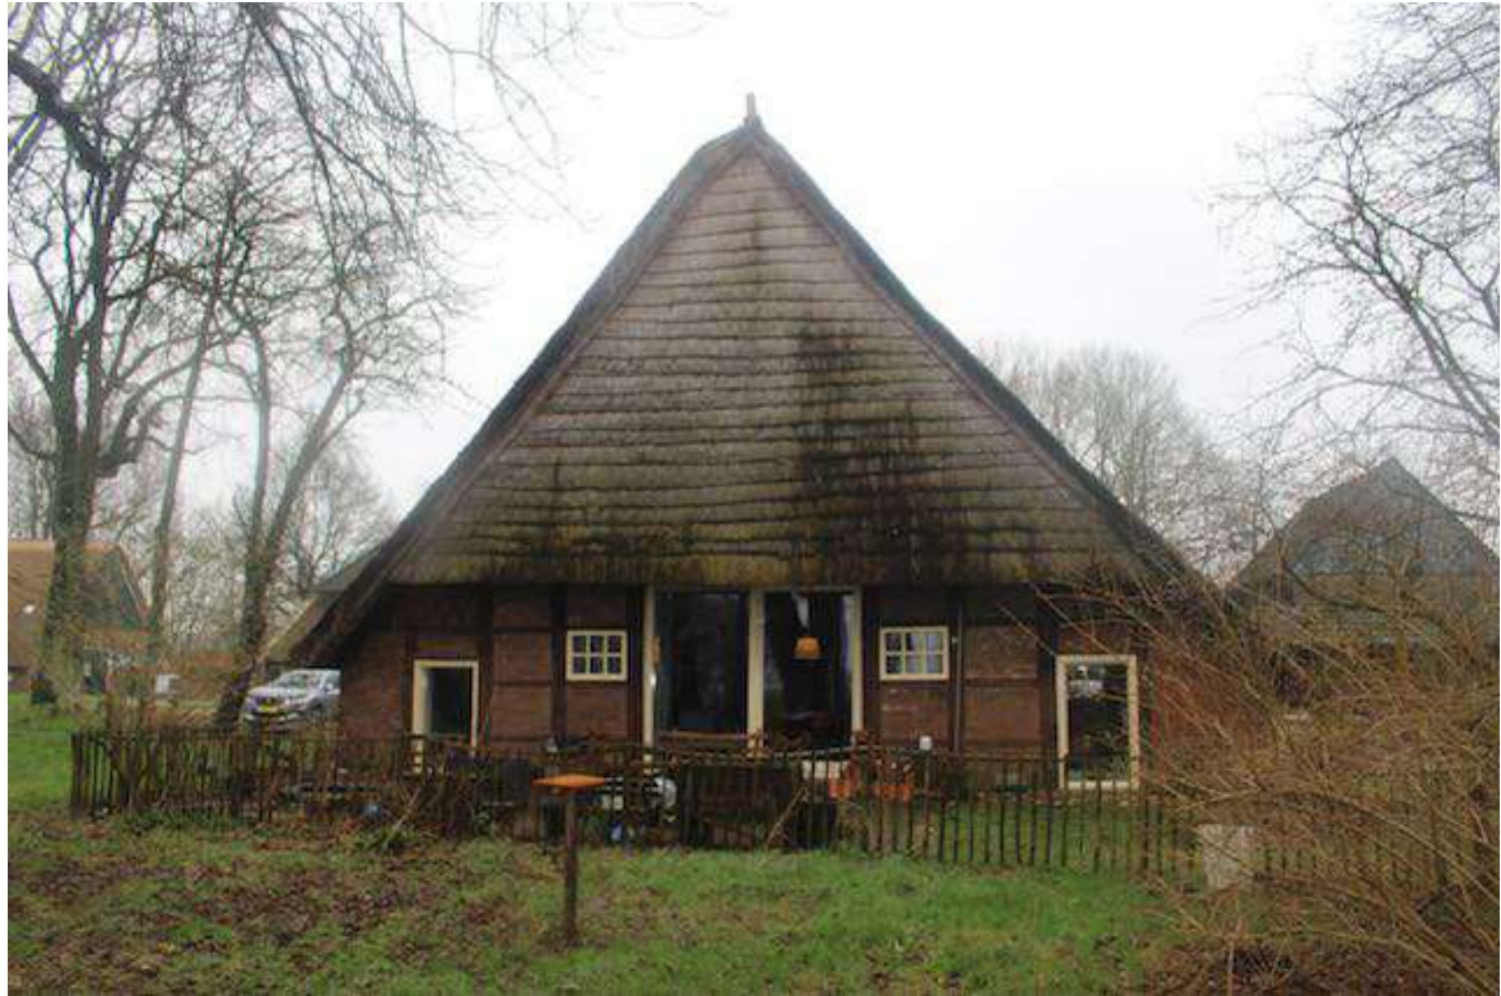
*2. De noordgevel. De bakstenen hebben een formaat van 21,5 x 9 x 4 cm, een tienlagenmaat van 56,5-57 cm. In de bovenste vakken zijn de stenen 5 cm dik. De vakken uiterst links en rechts zijn gevuld met vlechtwerk van stro.*

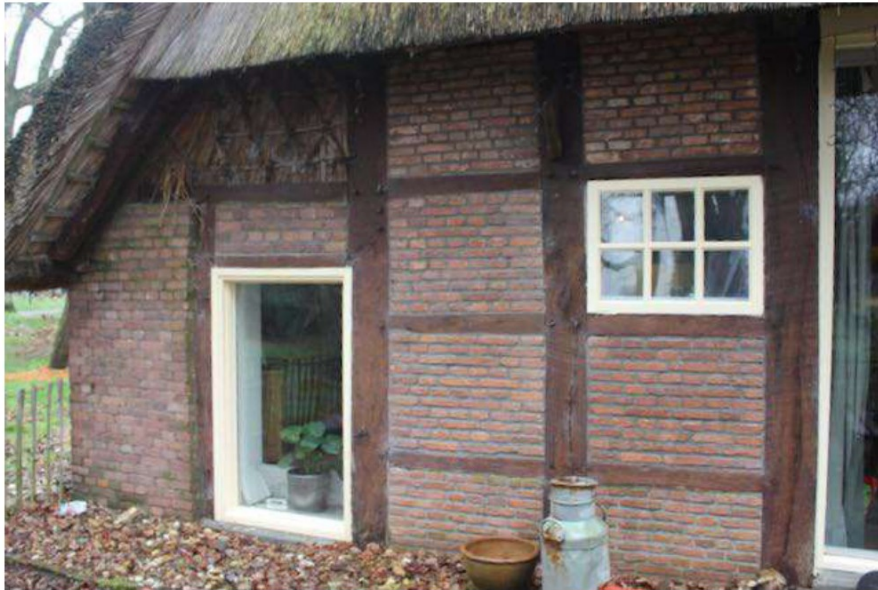
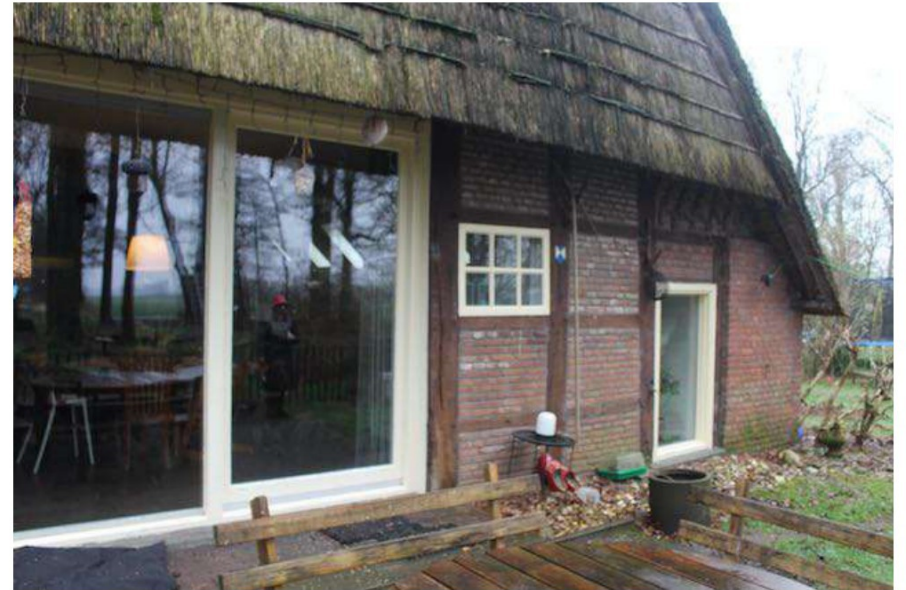
3-4. Vakwerk in de noordgevel. De baanderdeuren zijn vervangen door een schuifpui. De staldeuren door vensters.

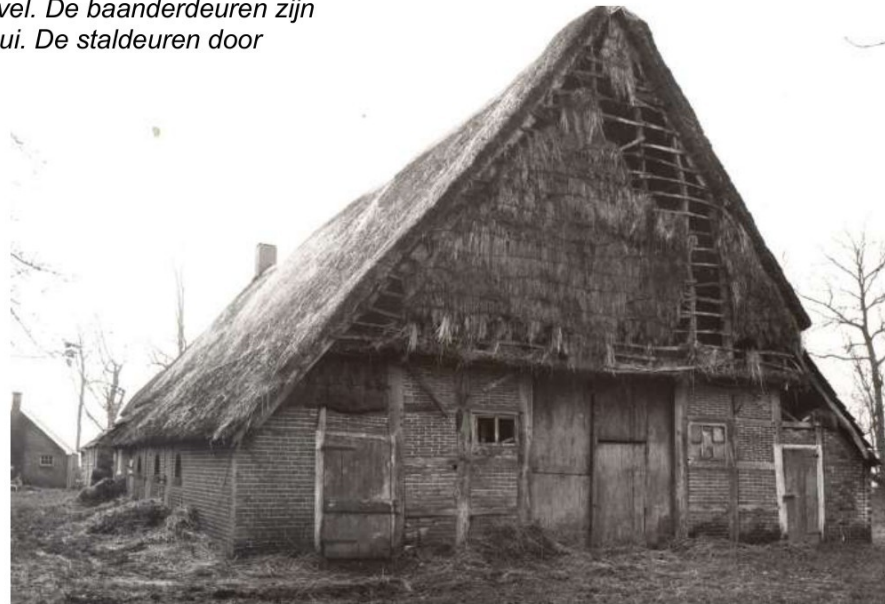
Op een foto uit 1972 is het verval van de boerderij goed te zien.

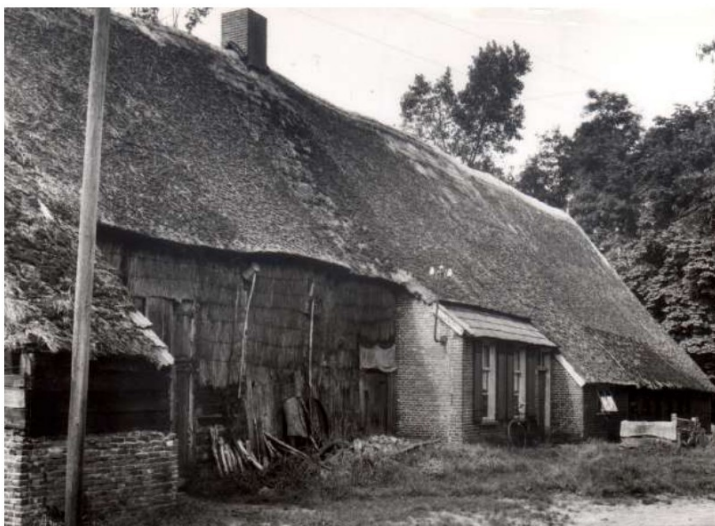
4. In 1959 bestonden de wanden van het verlengde van de boerderij uit strowanden.

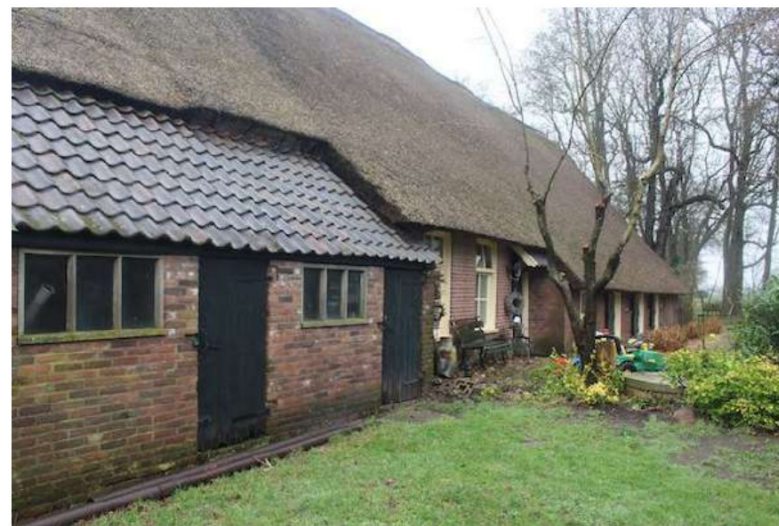
6. De huidige situatie.

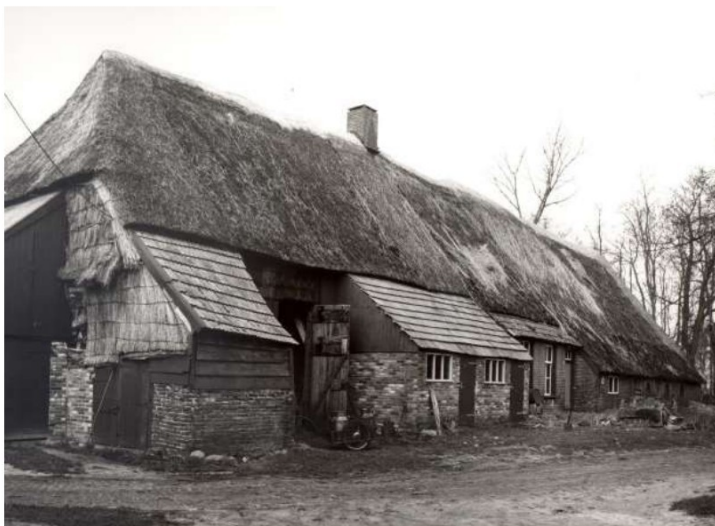
5. Op een foto uit 1972 is een deel ervan met een uitbouw gevuld, die er nu nog is.

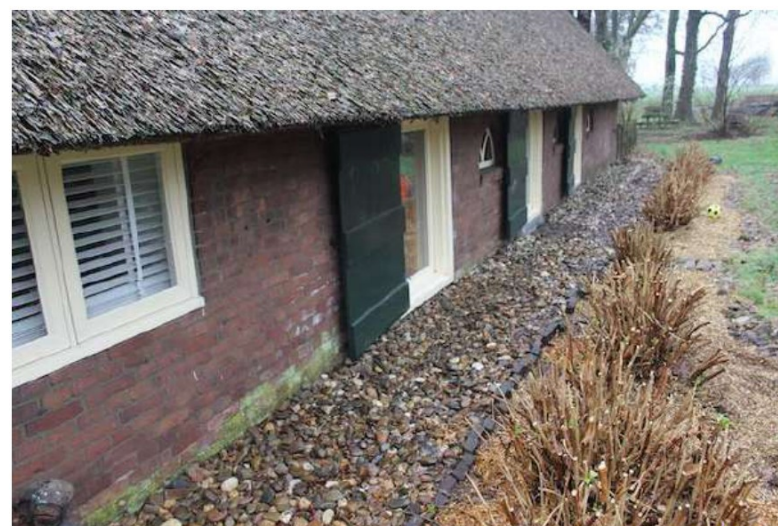
7. De deel is geschikt gemaakt voor bewoning.

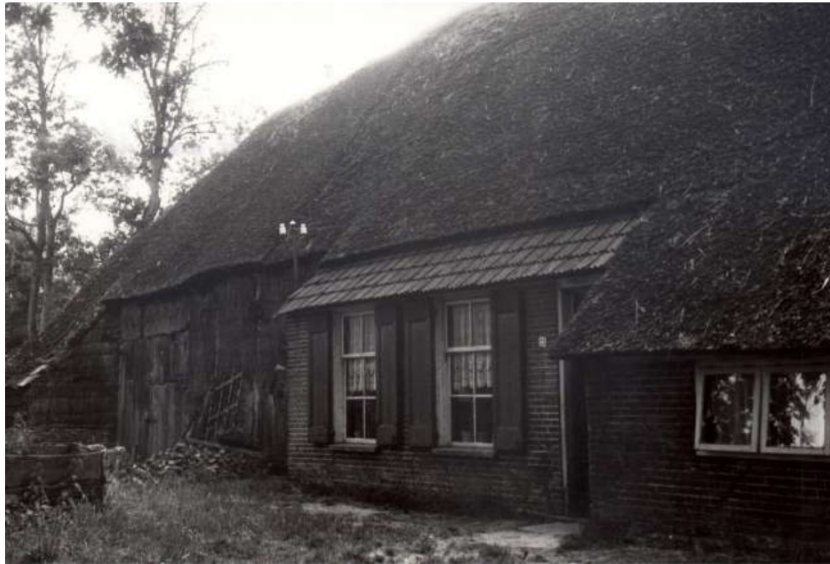
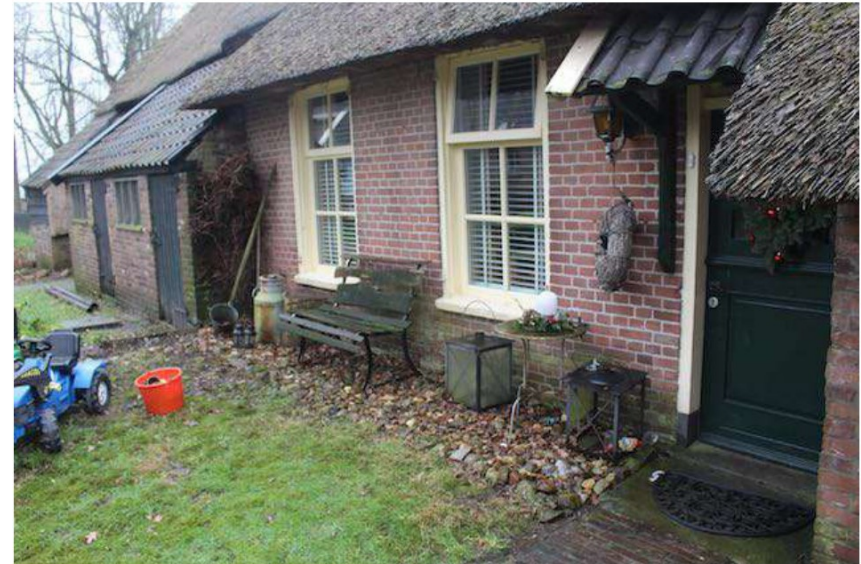
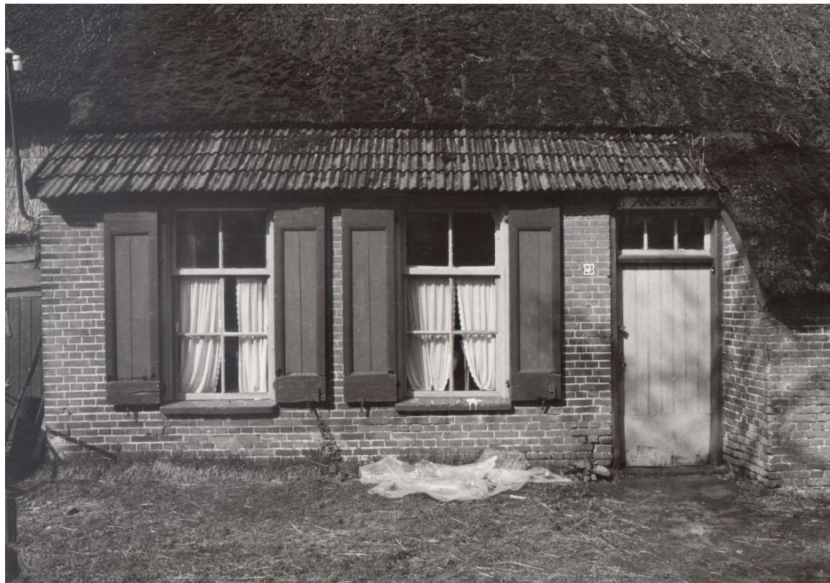
8-10. Voor de vensters van de woonkamer (nu slaapkamer 1.7) zaten luiken.

Het dak was aan de onderzijde gedekt met vier lagen gegolfde Friese pannen.

De elektriciteit kwam binnen via de aansluiting die nog goed te zien is.

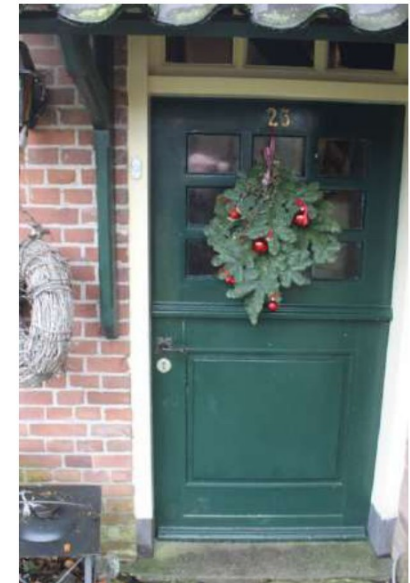
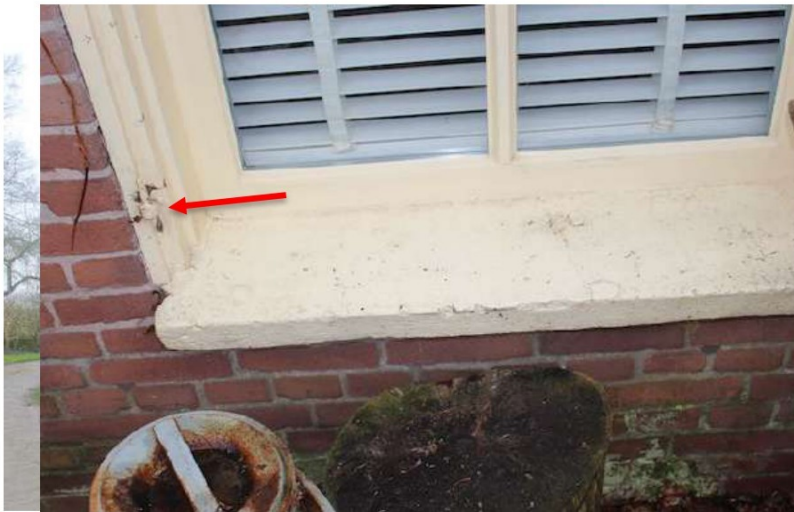
12-15. In het vensterkozijn zitten duimen voor de luiken, in de natuurstenen dorpel een ijzeren geleider om een schuifgrendel van de luiken in vast te zetten als ze gesloten zijn. In de muur zit een wervel om de vensterluiken vast te zetten in geopende toestand. Op de foto rechts is dat te zien.

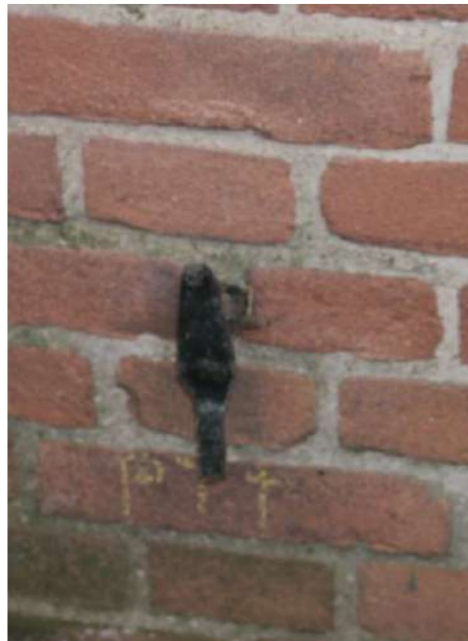
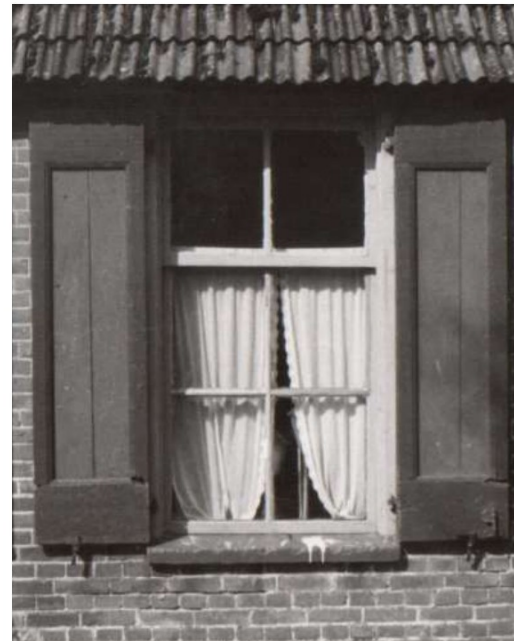
15. De baksteen heeft een steenformaat van 21,5-22 x 10,3-10,5 x 5 cm. De tienlagenmaat bedraagt 65-66 cm. De stenen zijn in kruisverband gemetseld met cementmortel. Op de zwartwit foto lijken de bakstenen met kalkmortel gemetseld te zijn.

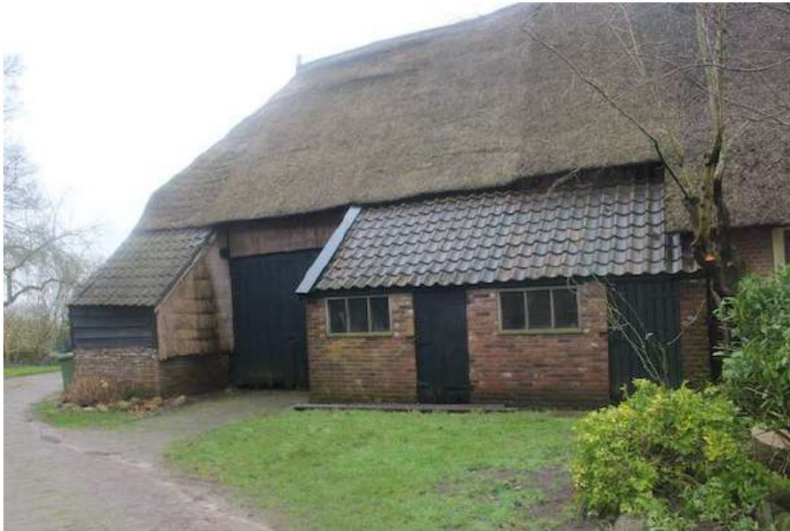
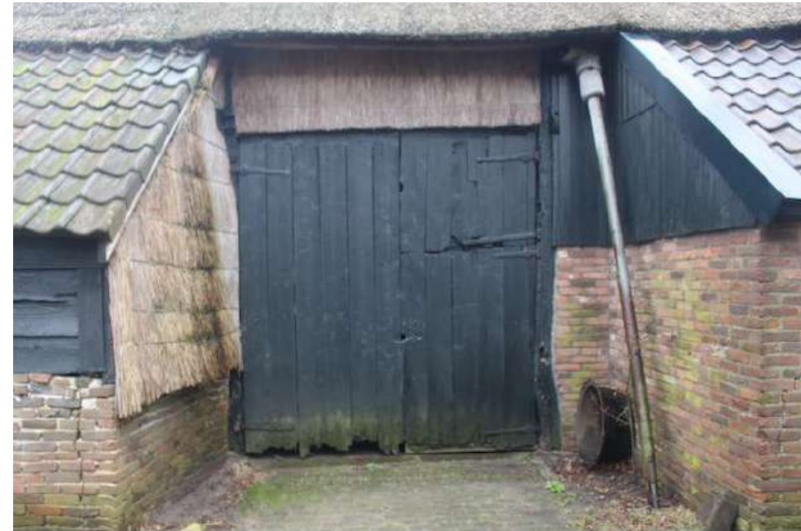
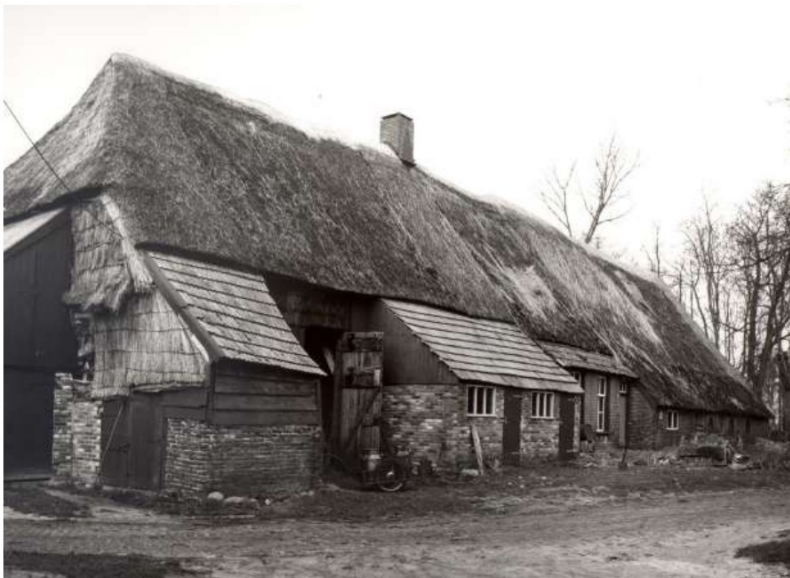
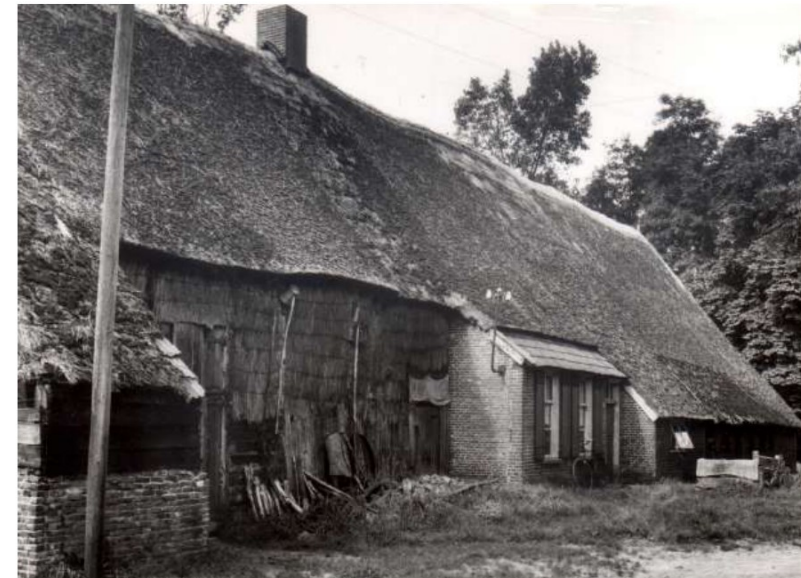
16-19. De bovenste twee kleurenfoto's geven de huidige situatie weer. De rechter uitbouw is nà 1959 verzezen, blijkens de foto rechtsonder. Er was een doorrit, want tegenover de zijbaander was aan de andere kant ook een baander.

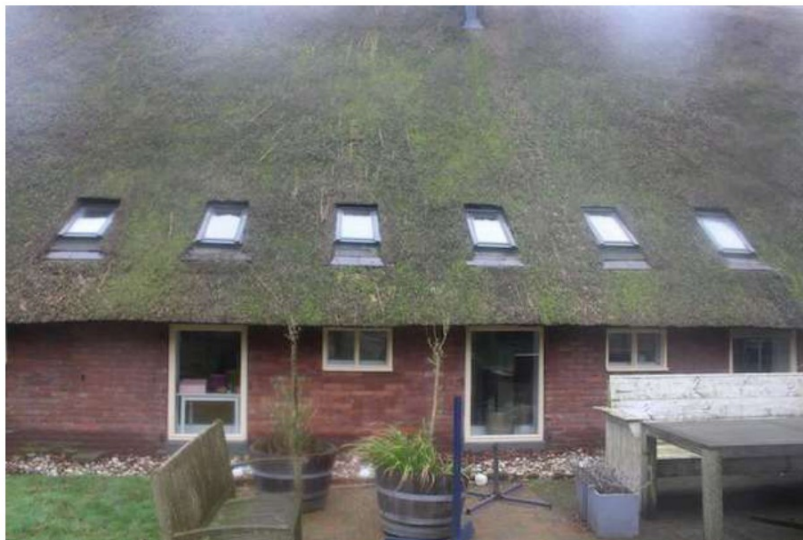
20. De betonnen stalvensters zijn gedeeltelijk vervangen door grote vensters. De bakstenen hebben een formaat van 21,5 x 10,3 x 5 cm, de tienlagenmaat bedraagt 70 cm. Ze zijn in halfsteensverband gemetseld met cementmortel.

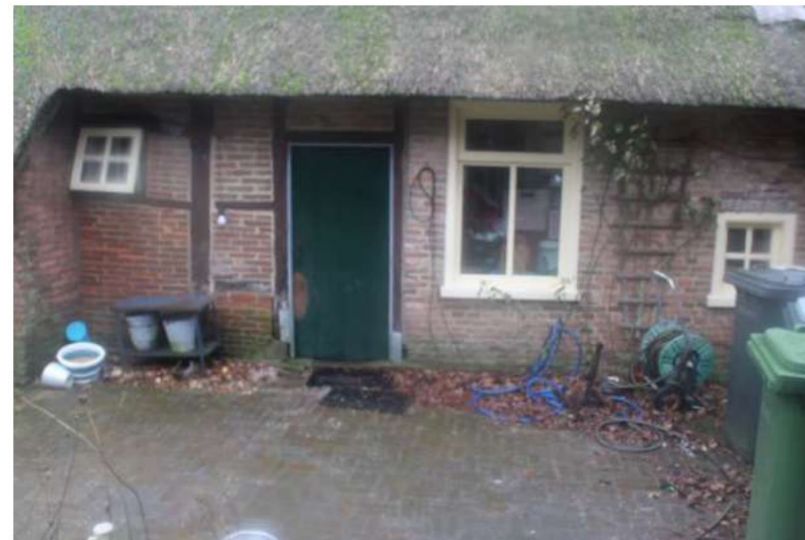
22-23. De vakwerkgevel westzijde. Op een foto uit 1962 staat op de bovendorpel boven de deur 1722. Het metselwerk ziet er in 1962 slecht uit. Rechts is een getralied venster te zien. Dat zat boven de kelder, die er toen nog was.

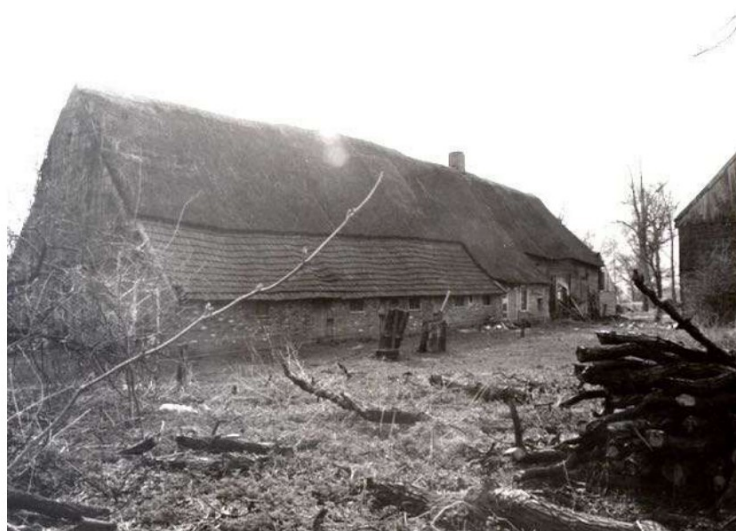
21. De westelijke muur van de deel had alleen stalvensters.

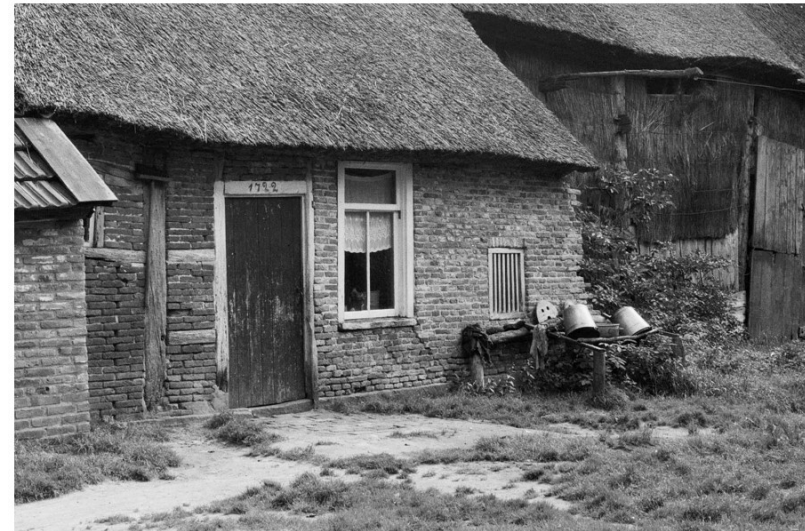
24. In de muur van de deel zit een nu dichtgezette opening, waarschijnlijk voor een toilet dat op die plaats op de deel gezeten heeft.

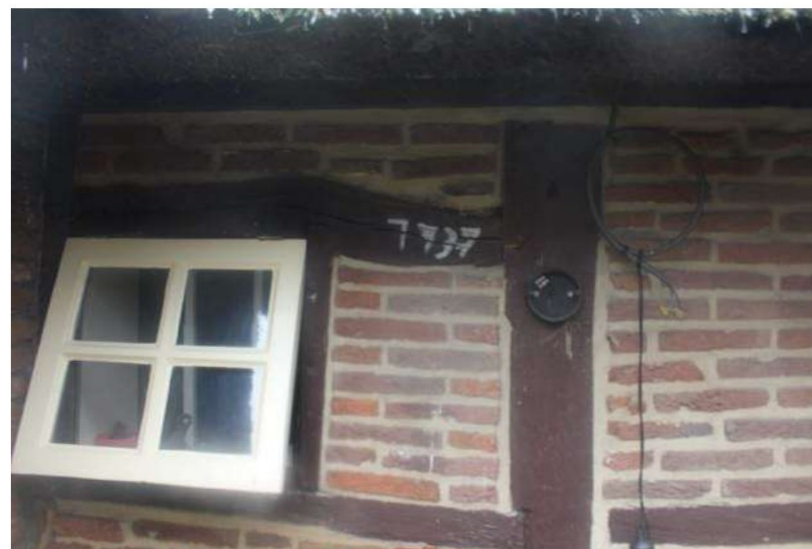
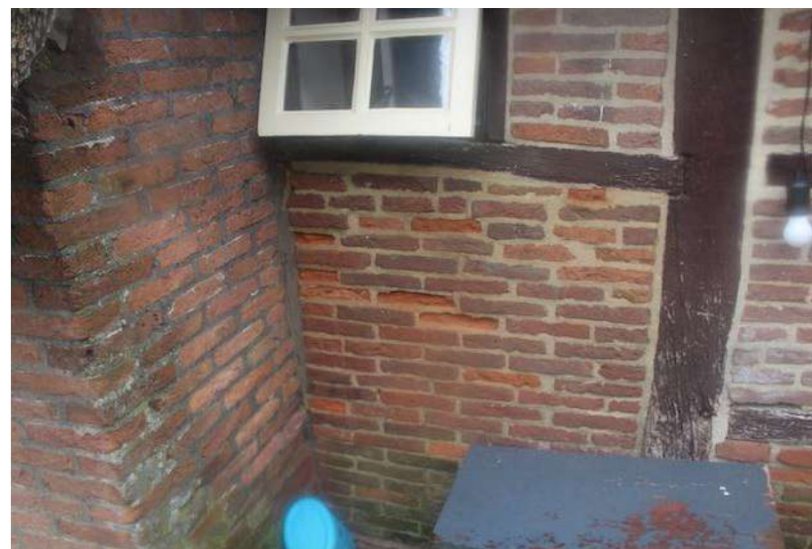
25-26. De stenen in de vakken zijn opnieuw gevoegd. Het voegcement is waarschijnlijk te hard, waardoor de stenen hun vocht niet kwijt konden en beschadigd zijn.

Opeen balk lijkt het jaartal 1737 geschilderd te zijn. Het is niet vastgesteld waarop dit jaartal slaat. Het is ook mogelijk dat het helemaal geen jaartal is. Het zou ook gelezen kunnen worden als 7737.

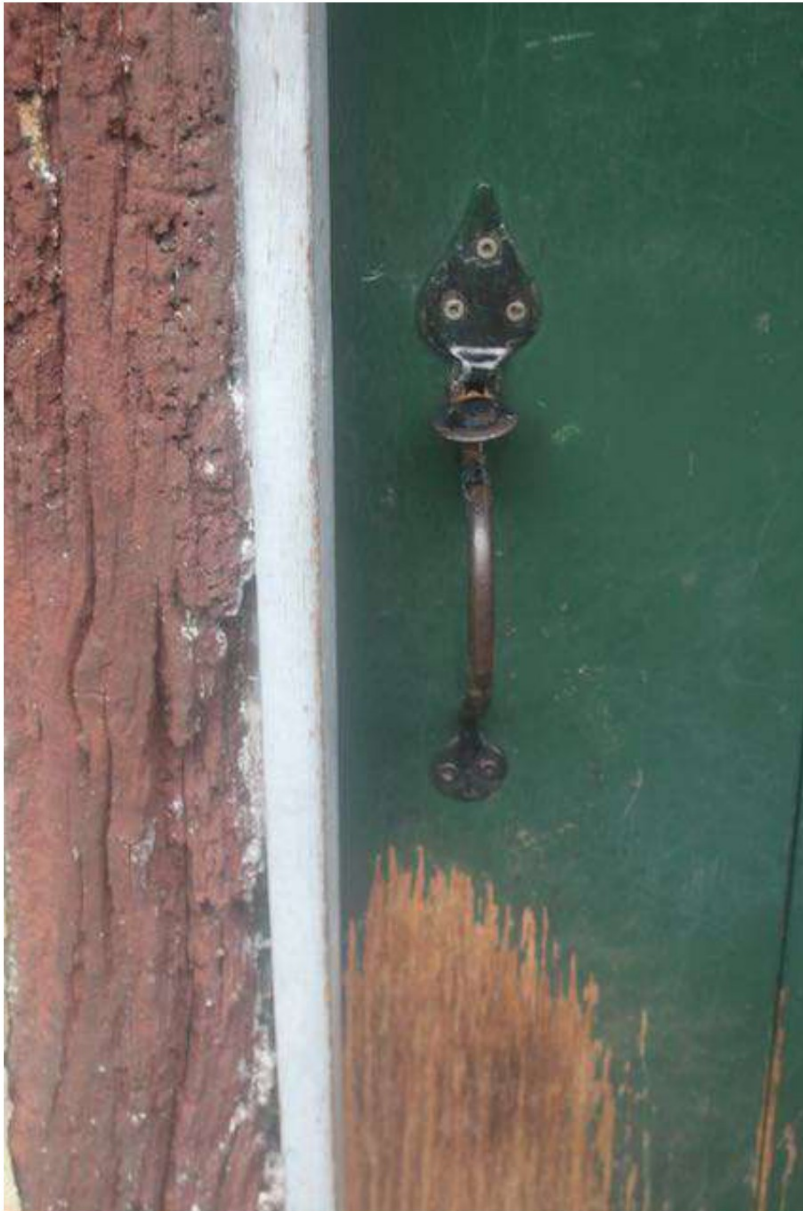
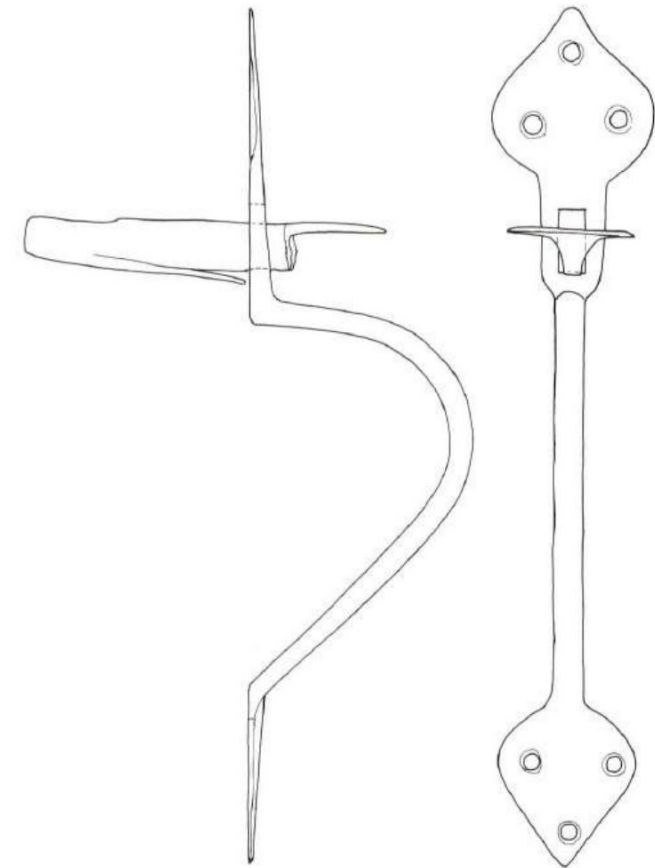
246. Deurgreep met klinklichter, XVIII - XIX. Hoogte 24 cm.  
Collectie Bureau Monumentenzorg Provincie Drenthe, Assen.

27-28. De deur is opgeklampt. De deur heeft een greep met klinklichter.

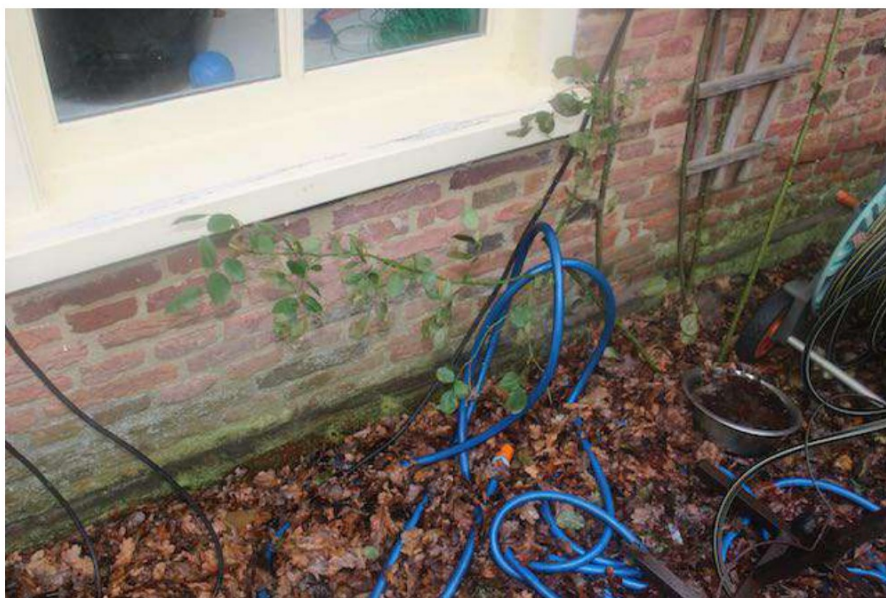
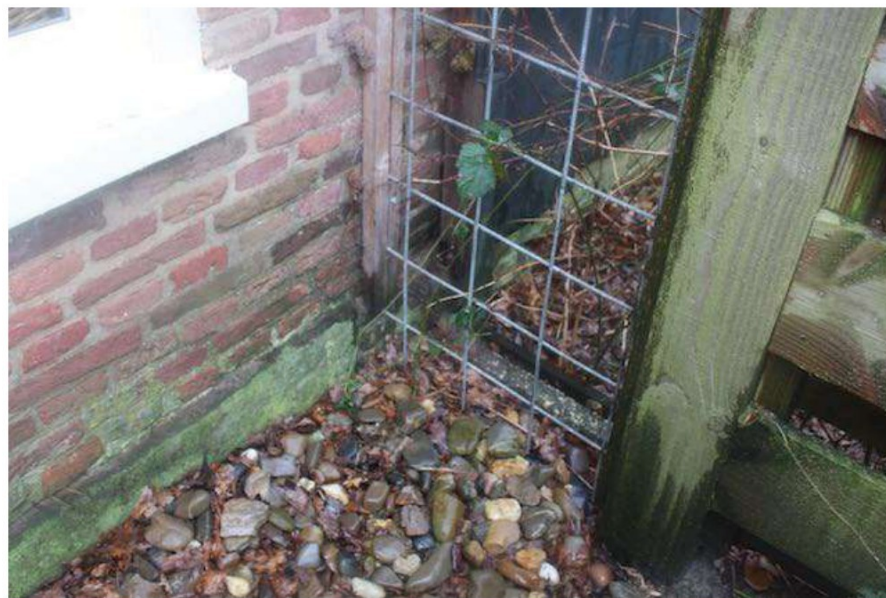
29-32. De fundering van de westmuur ter hoogte van het vakwerk bestaat uit blokken van Bentheimer zandsteen.

Het metselwerk is grondig aangepakt.

Het tralievenster is vervangen door een vierruits glasvenster.

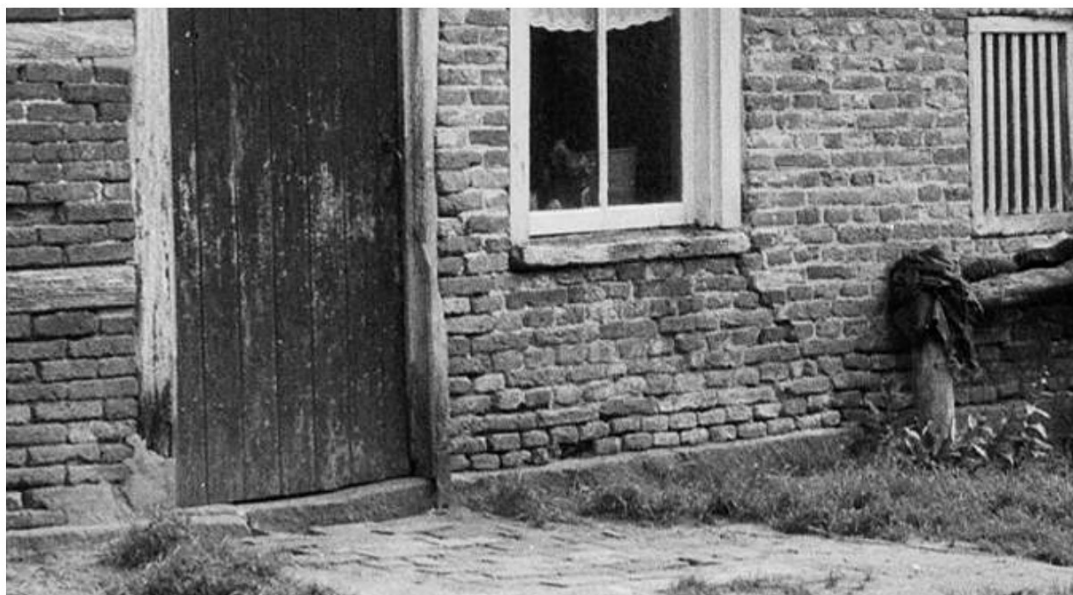
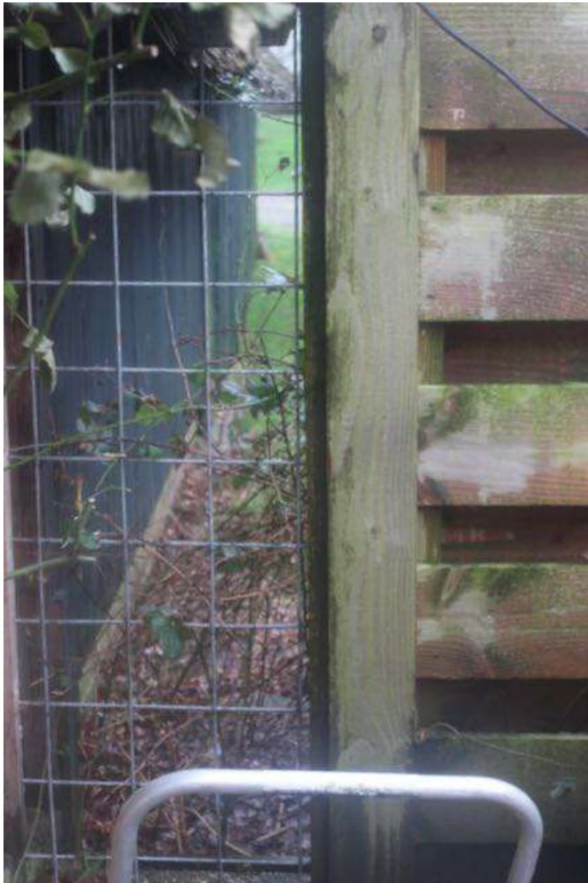
33-35a. De zuidzijde van de westelijke kant van de boerderij is uitgebreid met een betimmerd gedeelte. In 1961 waren de wanden nog met stro gedekt.

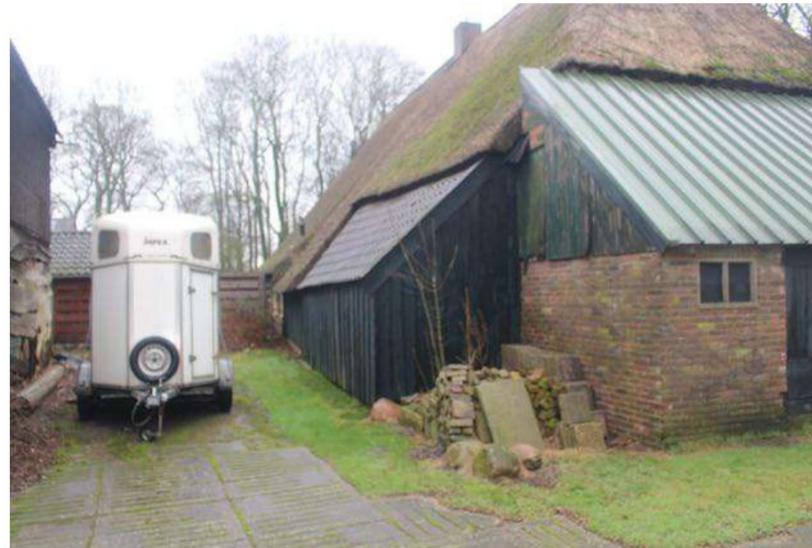
35b. De muur hield op waar de aanbouw begon. Het lijkt de bedoeling dat het nu beëindigde metselwerk doorgezet zou worden, omdat de baksteen daar een vertanding vormt. In de tussenmuur waarmee het voorste huis gescheiden is van het andere zit een balk van het geraamte.

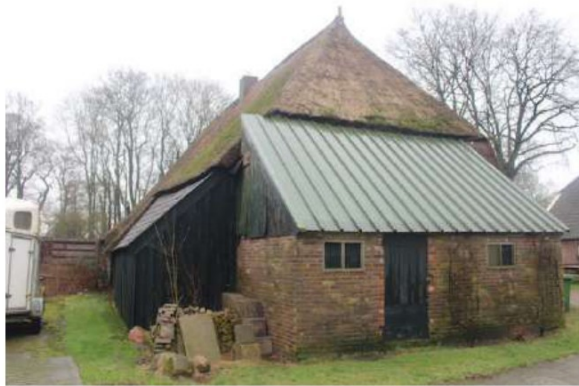
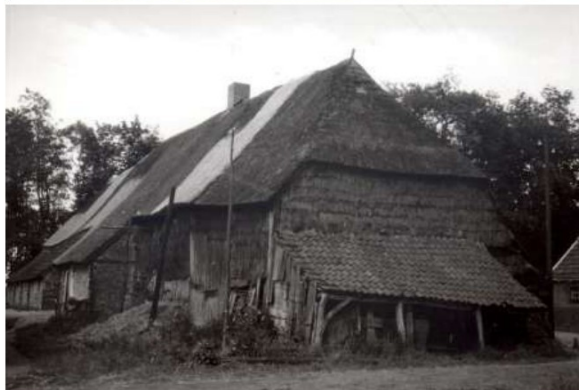
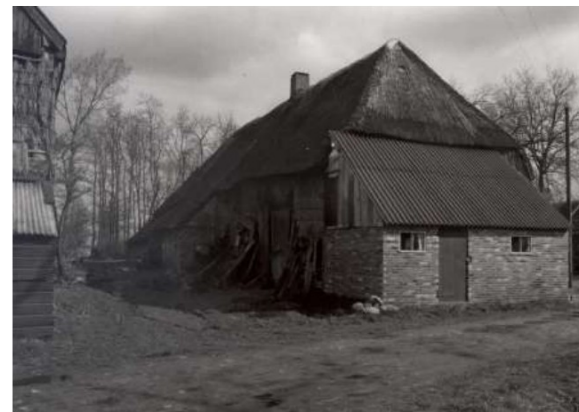
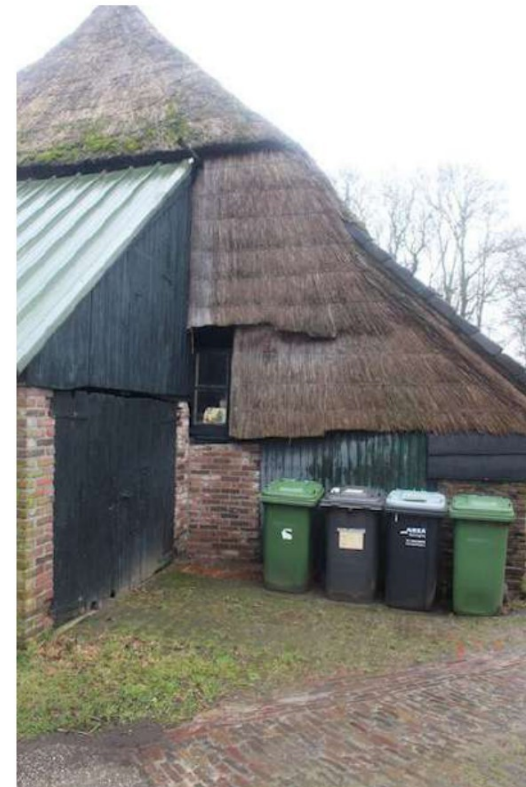
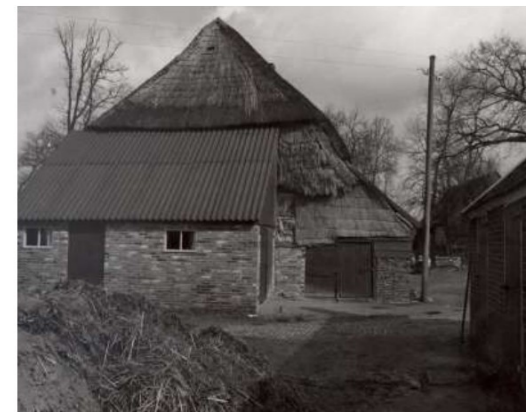
37-41. De zuidzijde van het complex is van een nieuwe aanbouw voorzien. De oude is een turfschuur geweest.

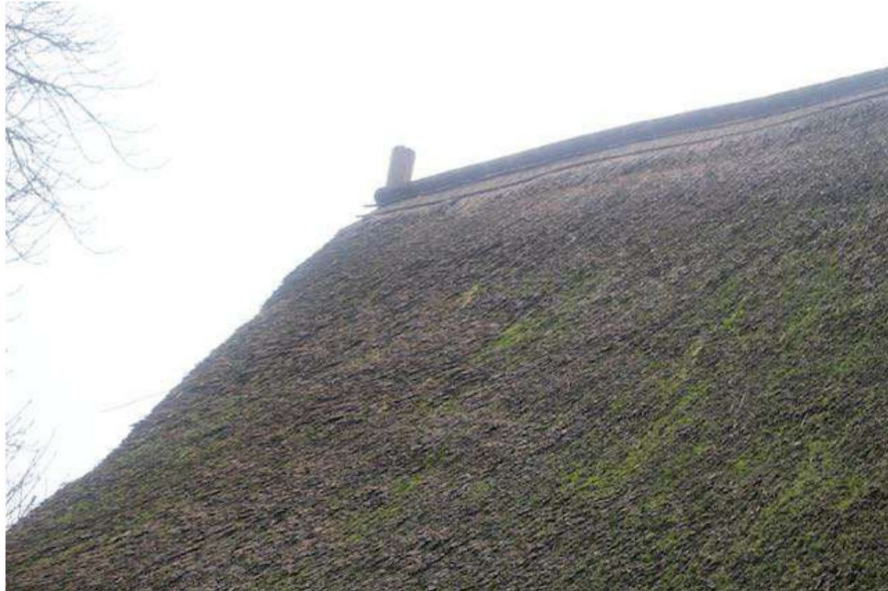
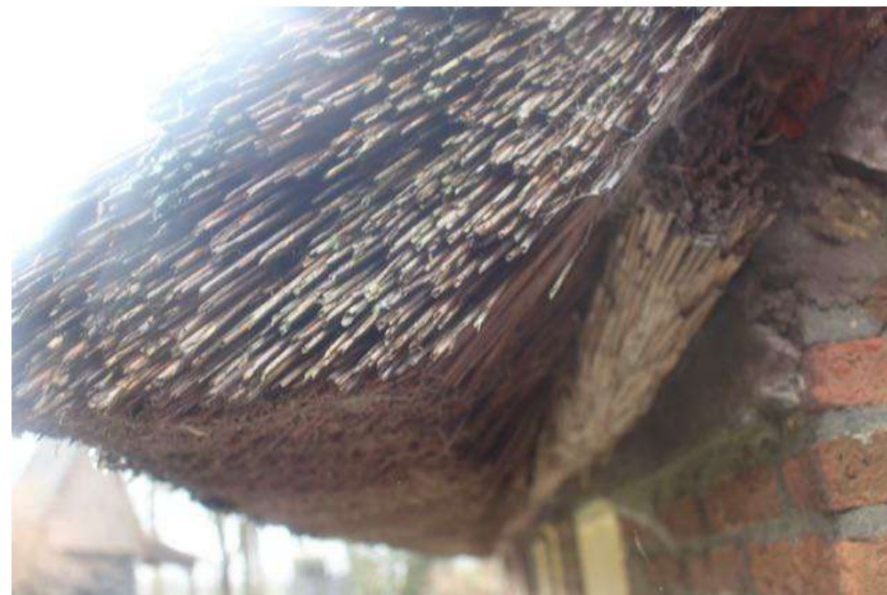
*42-45. Het dak is met riet gedekt zoals het hoort. Onderlangs bij de aansluiting van het rieten dak en de muur is een wiep aangebracht.*

*In een eerder stadium was een deel van het dak boven de koestal gedekt met pannen.*

*Voor de lichttoetreding zijn in het rieten dak zes vensters aangebracht.*

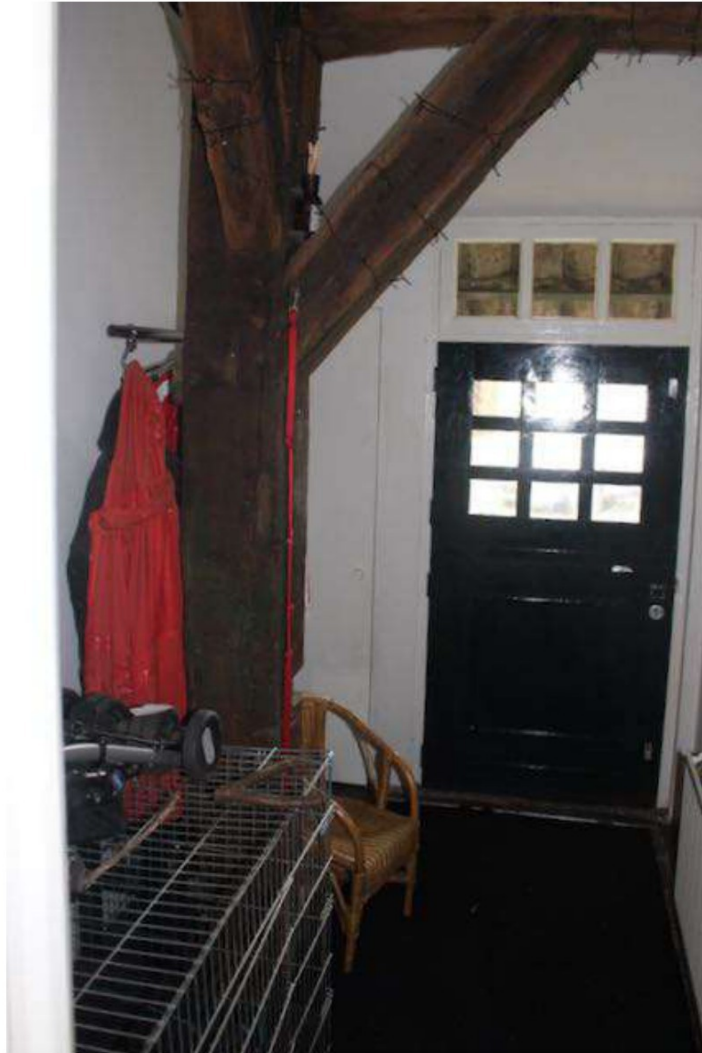
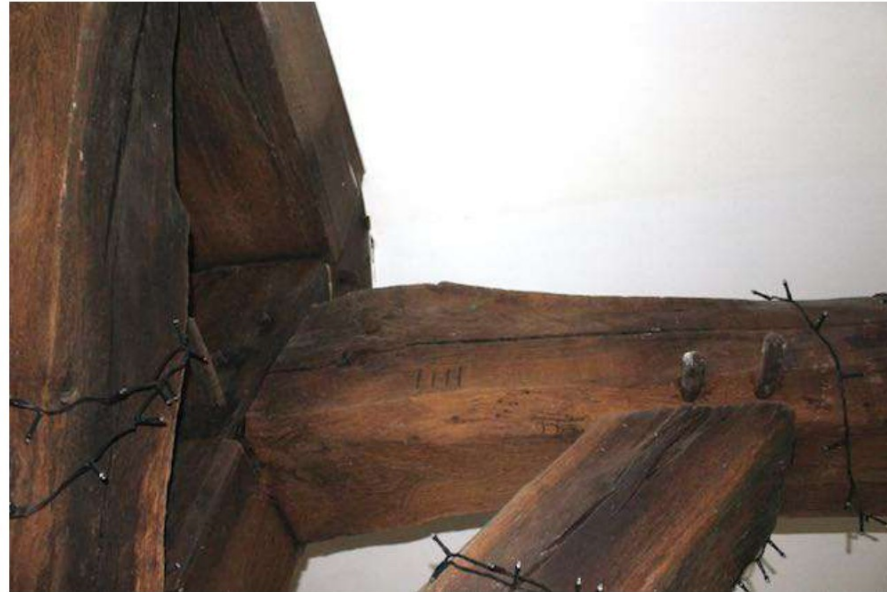
46-47. In de entree is een onderslagbalk te zien. Deze onderslagbalk maakt het mogelijk een stijl over te slaan, zodat er in het oorspronkelijke woongedeelte van de boerderij meer ruimte was.

Op de onderslagbalk staat het telmerk 4, wat vreemd is, want hier begint het zesde gebint.

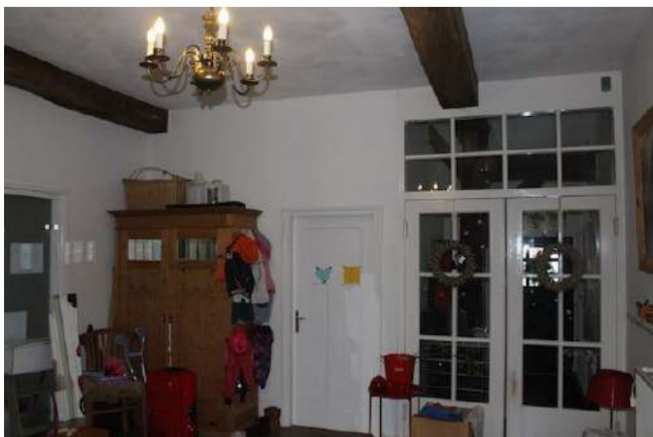
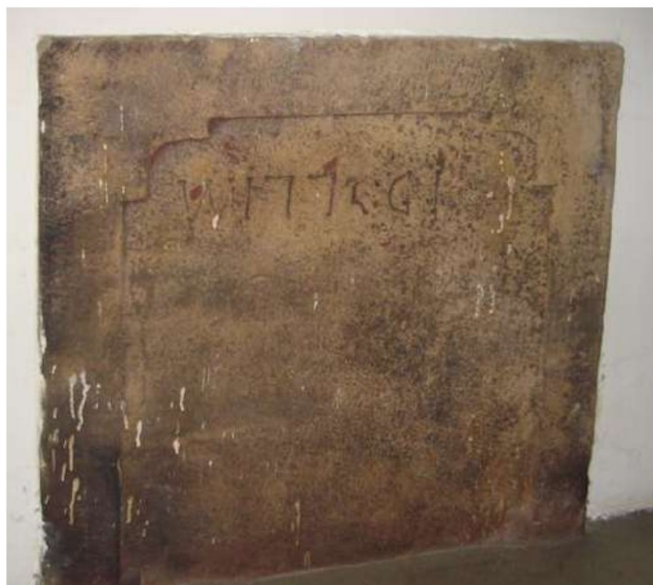
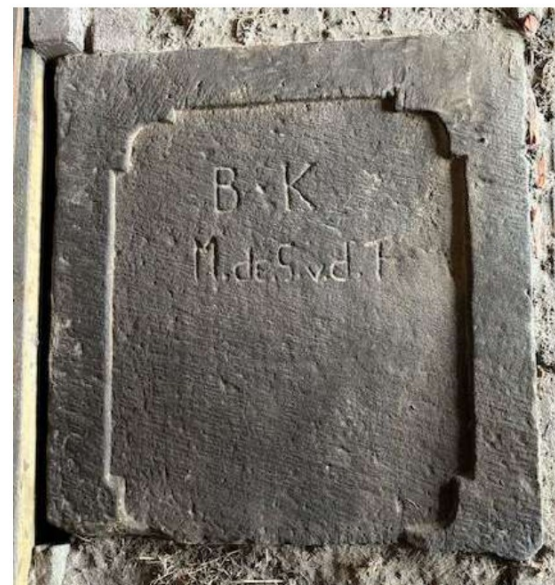
48-53. In de hal is een zandstenen plaat ingemetseld met daarop de initialen en jaartal W 1772 G I. Het is nog niet vastgesteld welke naam aangeduid wordt.

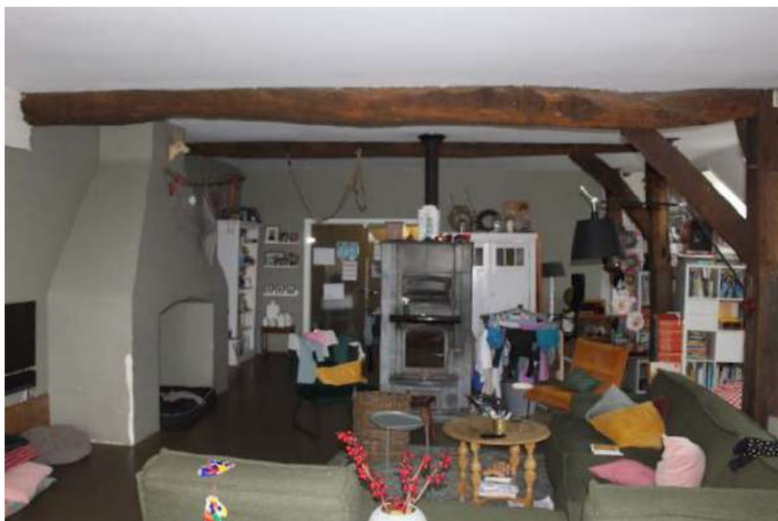
54-57. De deel verbouwd tot woonkamer, keuken en slaapkamer. Van de oorspronkelijke situatie zijn alleen de gebinten deels te zien. Er zijn een grote schouw gebouwd, die niet meer gebruikt kan worden en een spekstenen kachel voor de verwarming aangelegd. In de noordelijke muur is nog een stuk van een schoor te zien die verbonden is met een stijl in de noordgevel.
