# Westersebos 23 te Schoonebeek

## Bouwhistorische opname

**Erica, maart 2024**

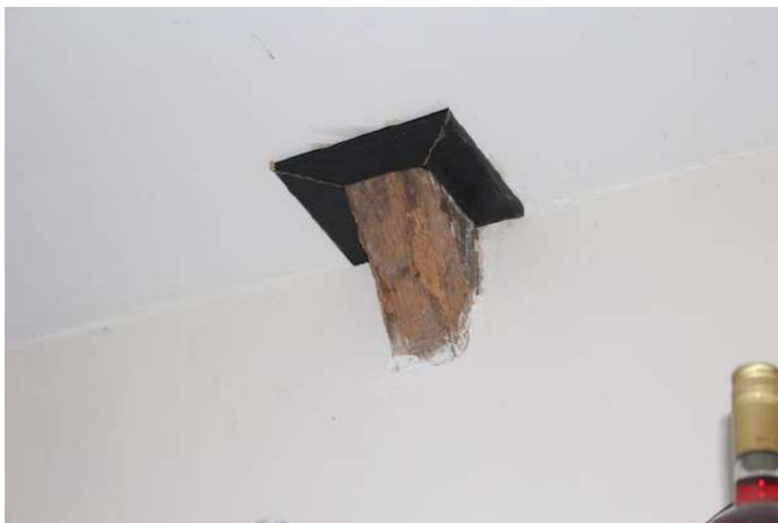
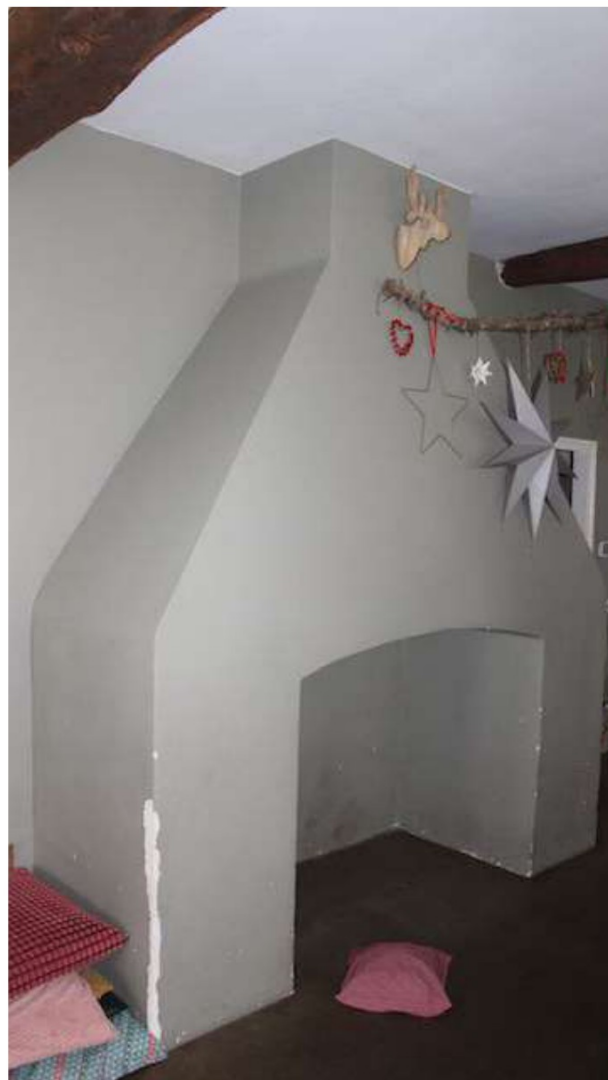
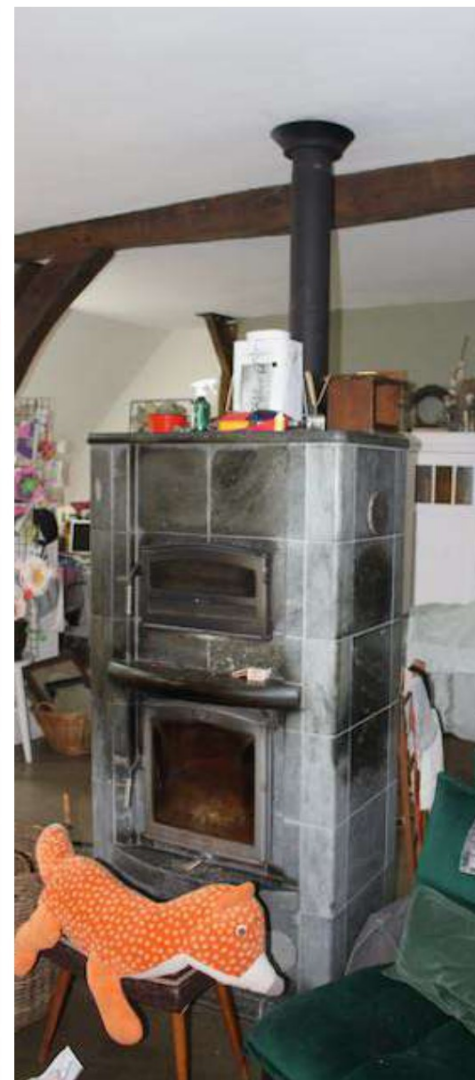
54-57. De deel verbouwd tot woonkamer, keuken en slaapkamer. Van de oorspronkelijke situatie zijn alleen de gebinten deels te zien. Er zijn een grote schouw gebouwd, die niet meer gebruikt kan worden en een spekstenen kachel voor de verwarming aangelegd. In de noordelijke muur is nog een stuk van een schoor te zien die verbonden is met een stijl in de noordgevel.

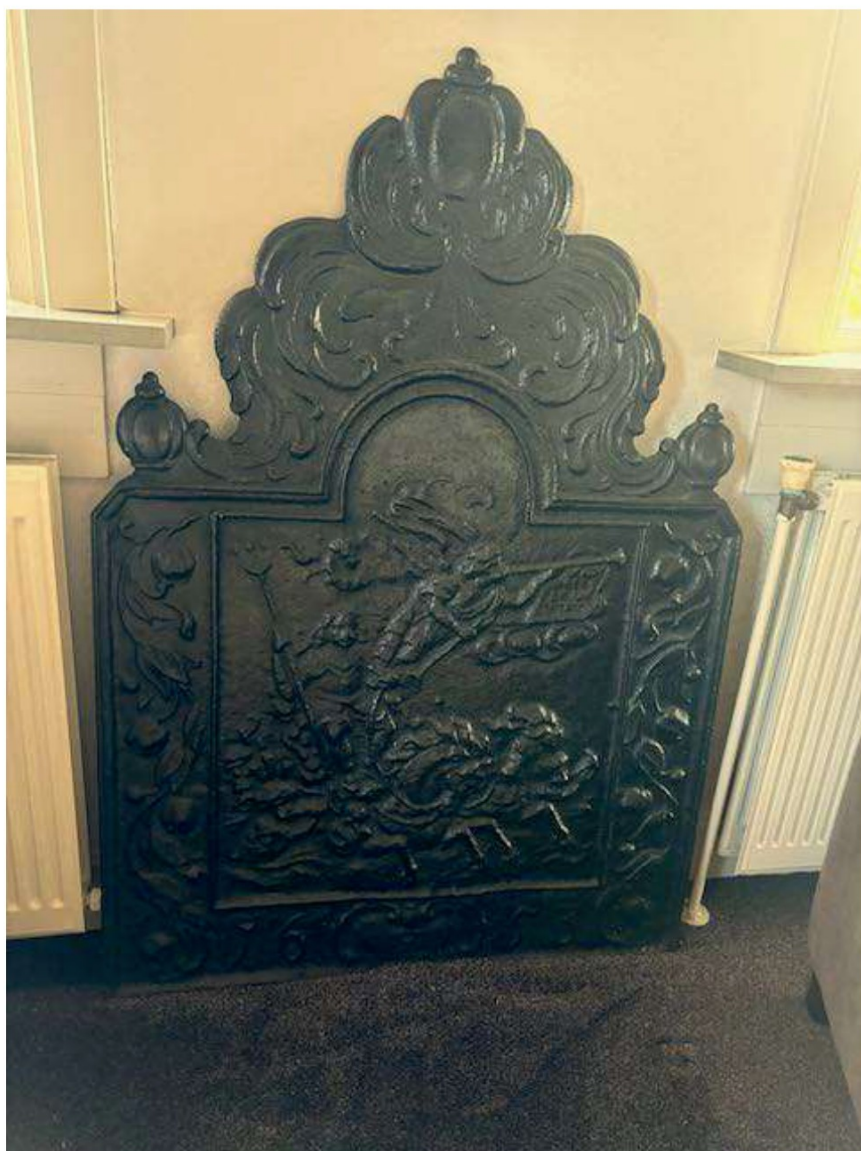
58. [redacted] beschikte ook over een haardplaat die uit de boerderij afkomstig is.

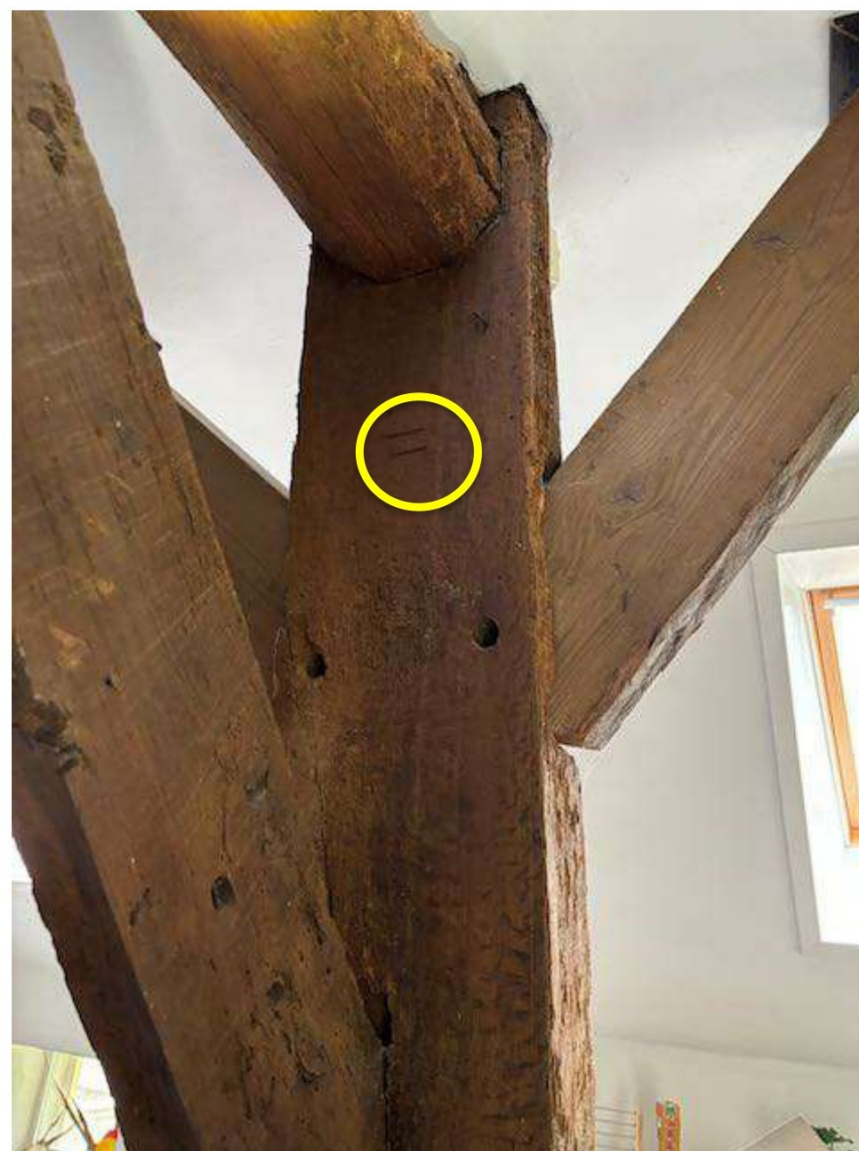
59. In de eerste zichtbare stijl staat het telmerk 2. Op één uitzondering na zijn verder geen telmerken aangetroffen.

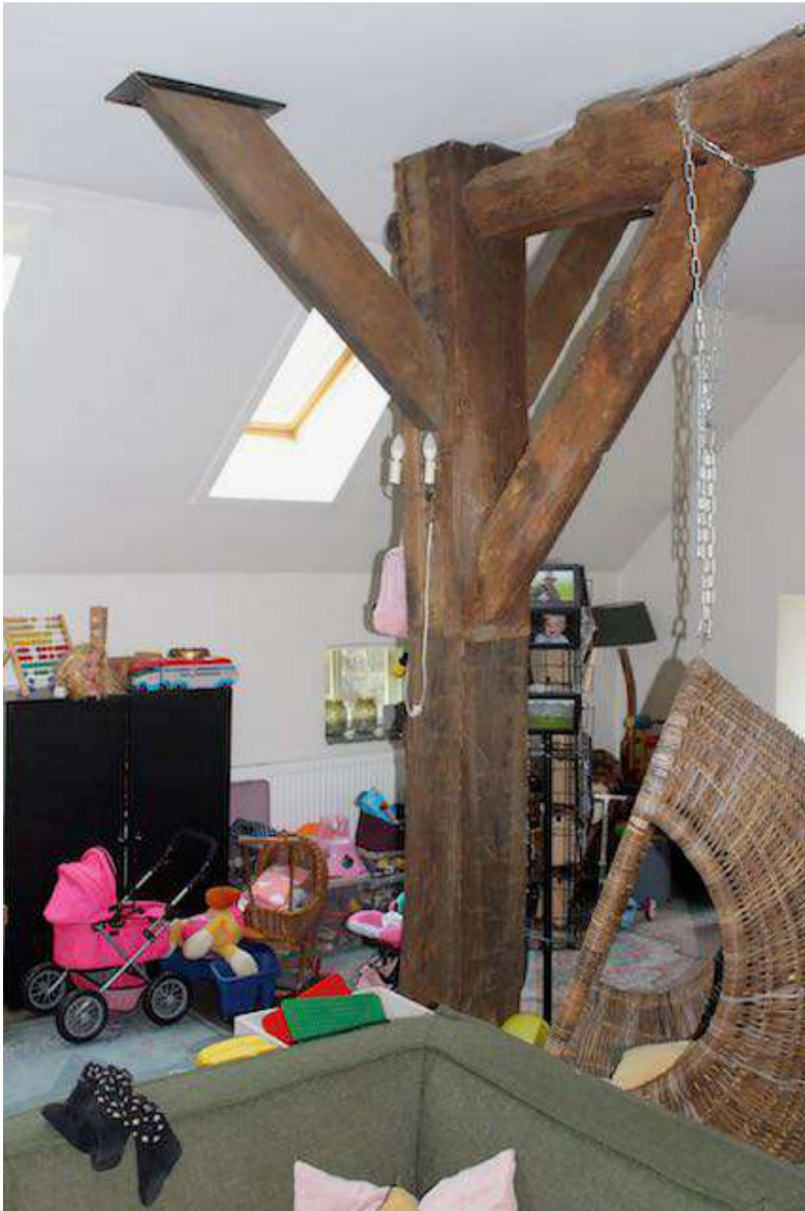
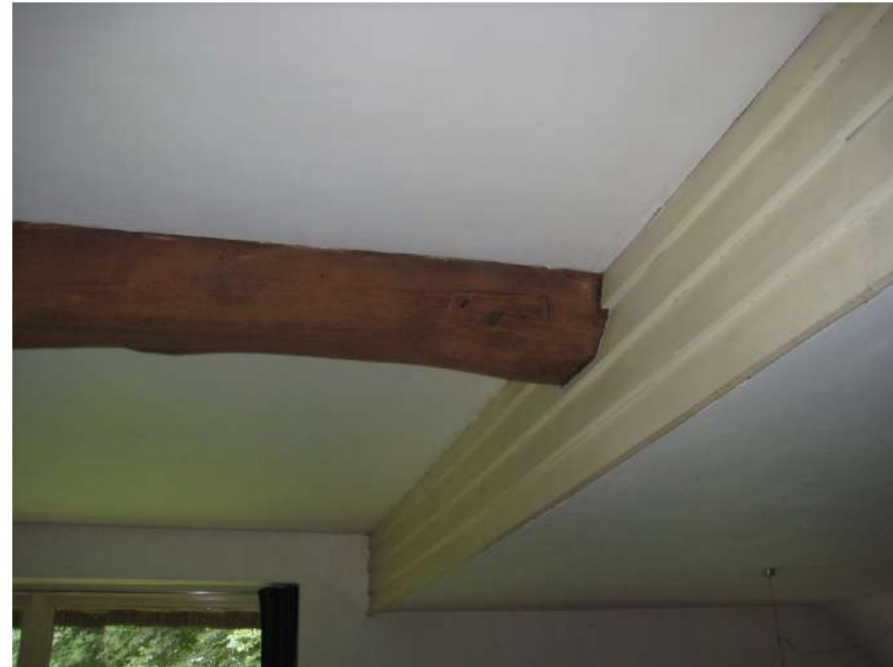
60-61. Twee stijlen zijn aangeheeld met nieuwe stukken eikenhout. Ook enkele schoren zijn vernieuwd.

Een ankerbalk verdwijnt in het verlaagde plafond voor de keuken.

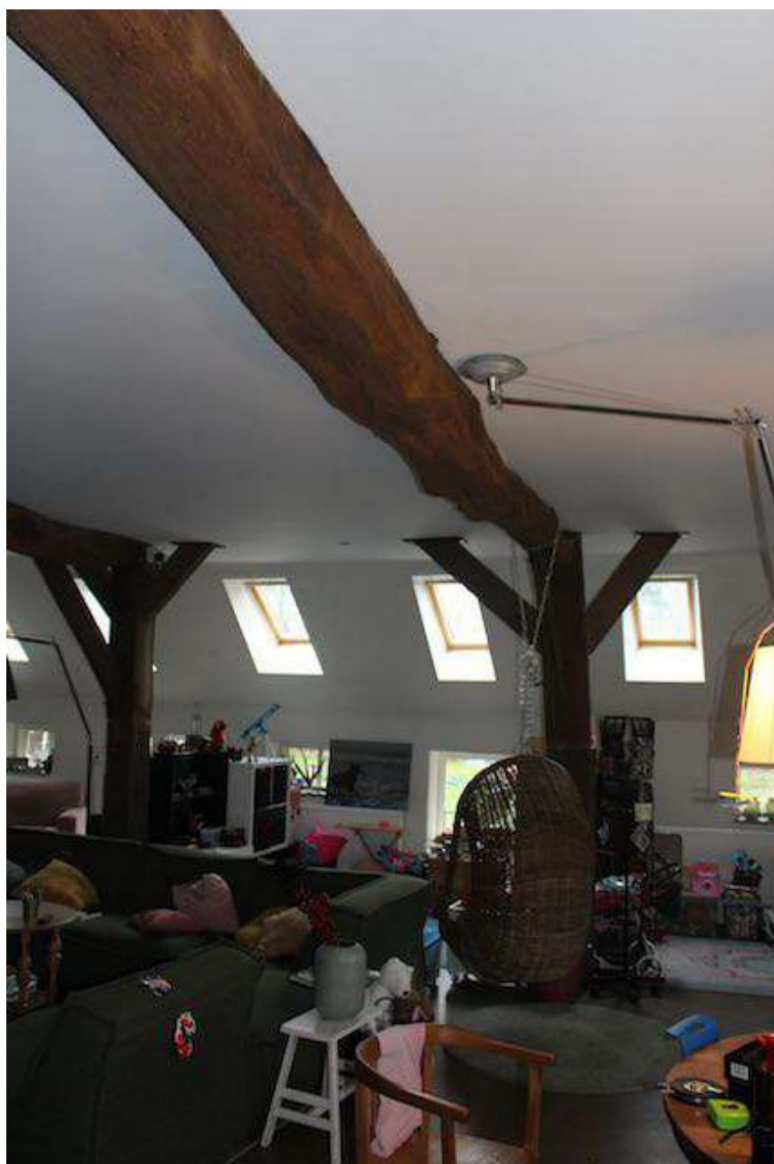
62. De ankerbalken domineren de visuele beleving van de woonkamer.

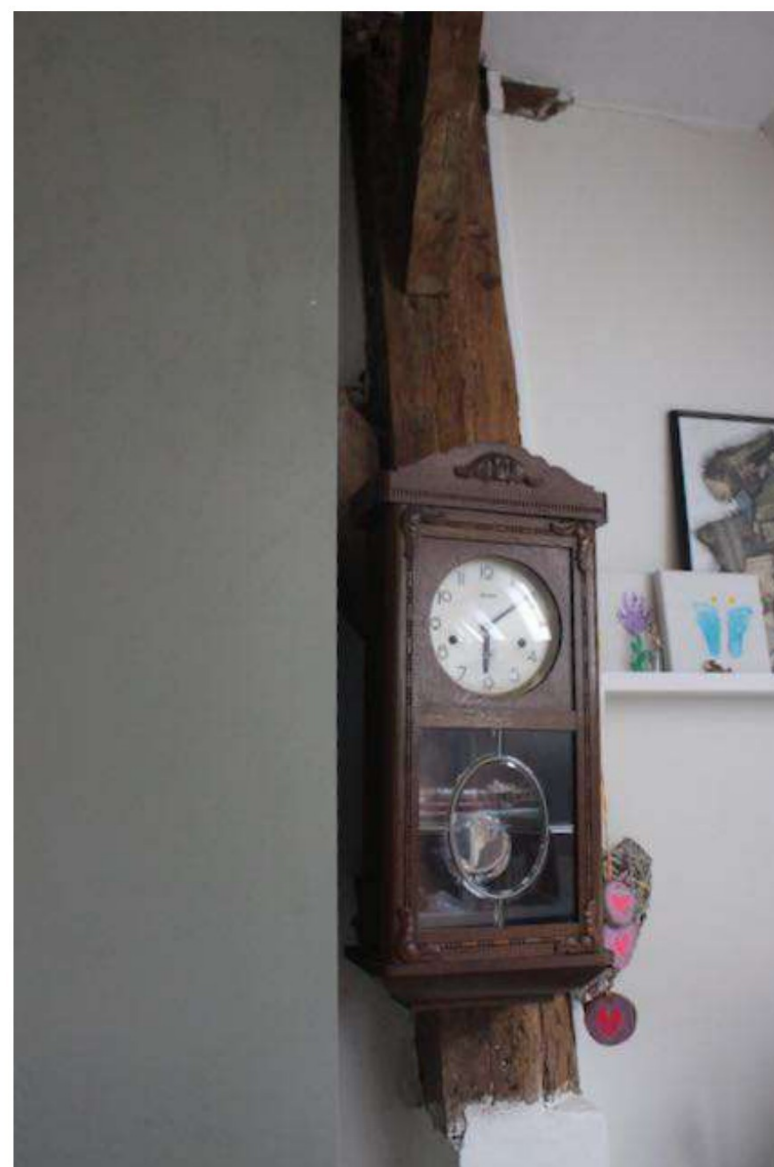
63. De vijfde stijl in de woonkamer staat voor de helft op een stenen voet.

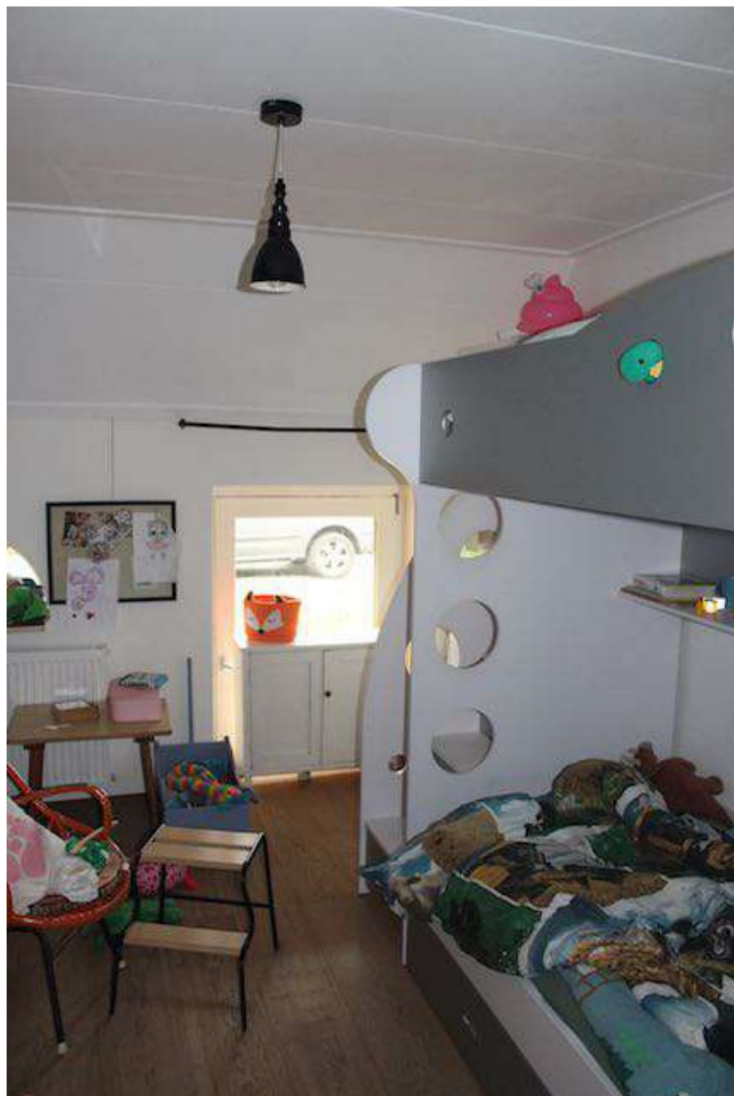
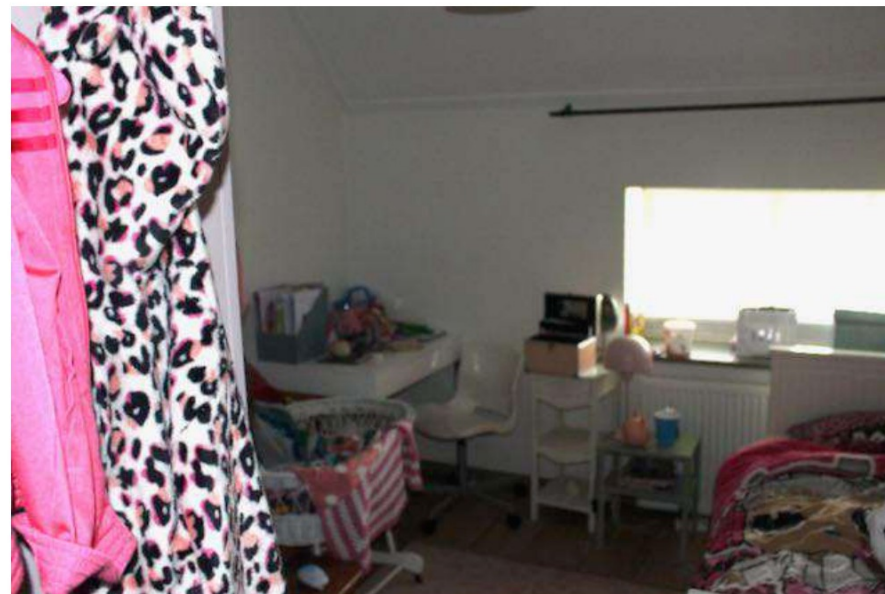
64-65. De slaapkamers 1.5 en 1.6 zijn vanuit woonkamer 1.3 en hal 1.2 bereikbaar.

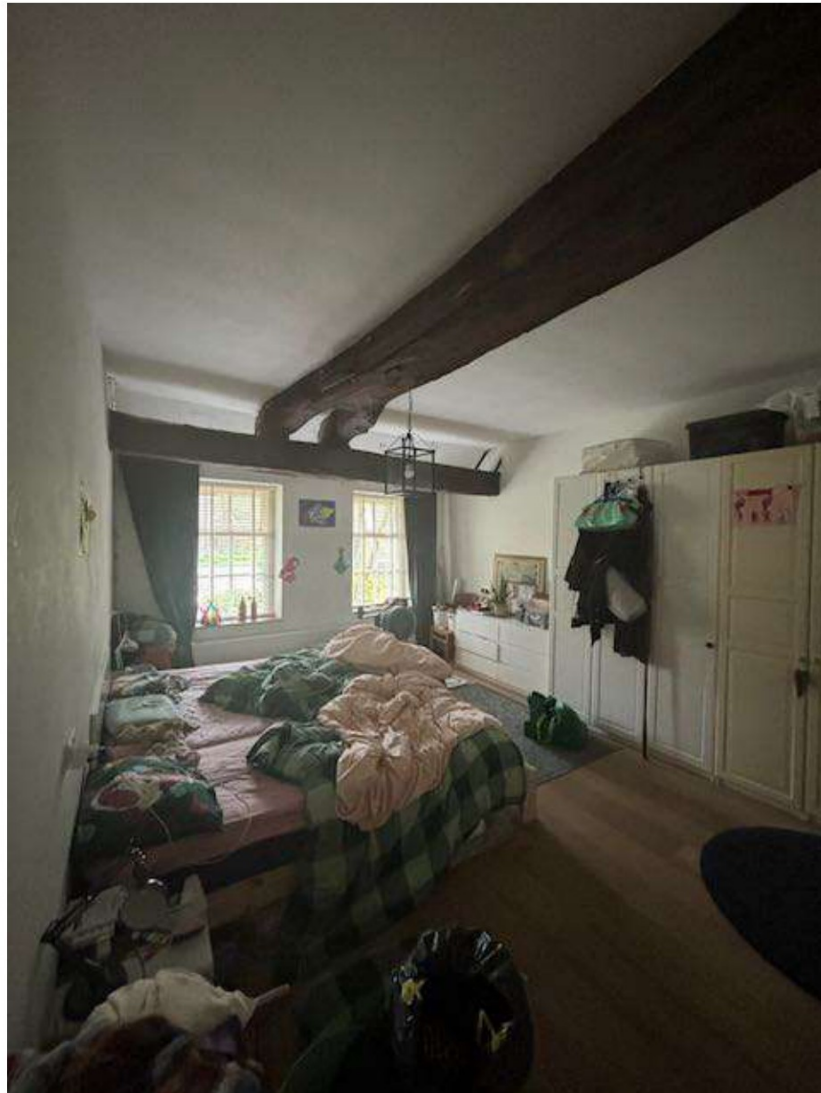
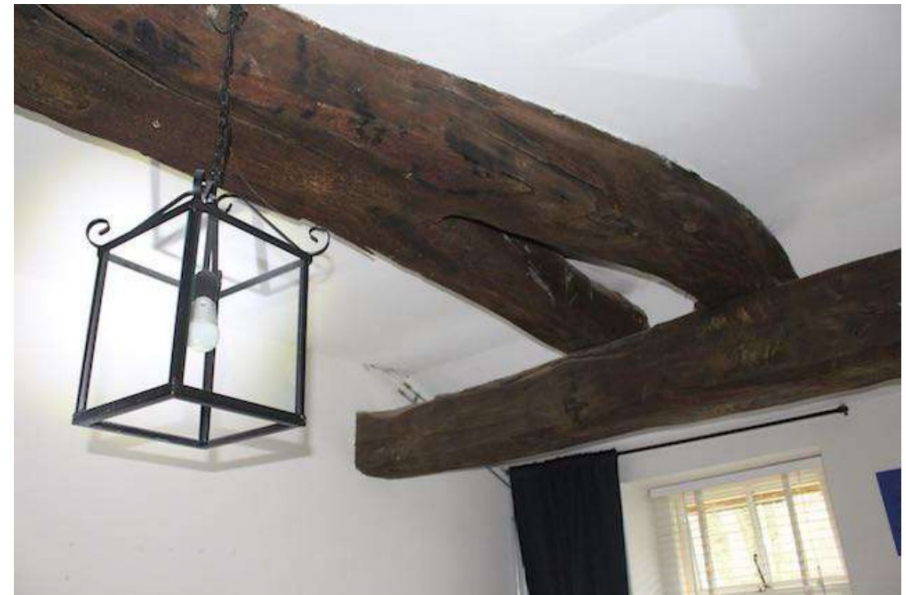
66-67. In slaapkamer 1.7 is de onderslagbalk te zien die een stijl vervangt, zodat de ruimte die daardoor ontstaat, niet gehinderd wordt door een stijl. De ankerbalk is gevorkt. Oorspronkelijk was hier de woonkamer van de boerderij. Er was een grote schouw, die verdwenen is.

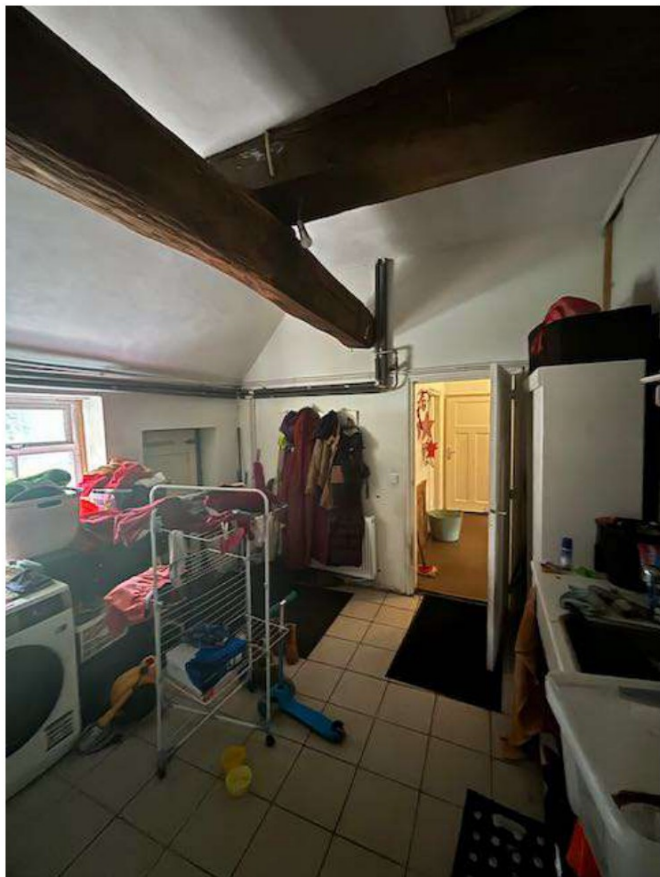
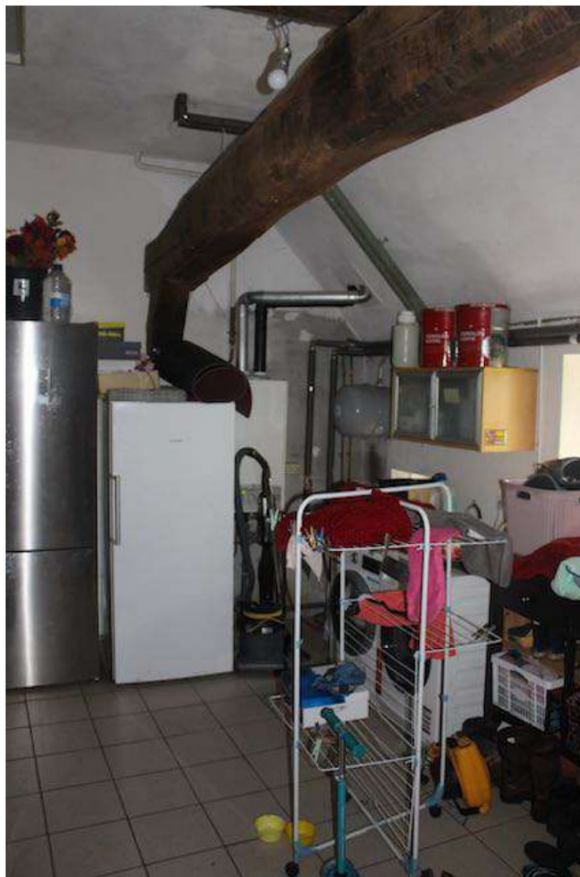
68-70. In de bijkeuken is de andere onderslagbalk te zien. De balk verdwijnt in de tussenmuur, waaruit geconcludeerd kan worden dat er een stijl aan de andere kant moet zijn.

In het plafond is een luik met een vlizotrap voor de toegang tot de zolder.

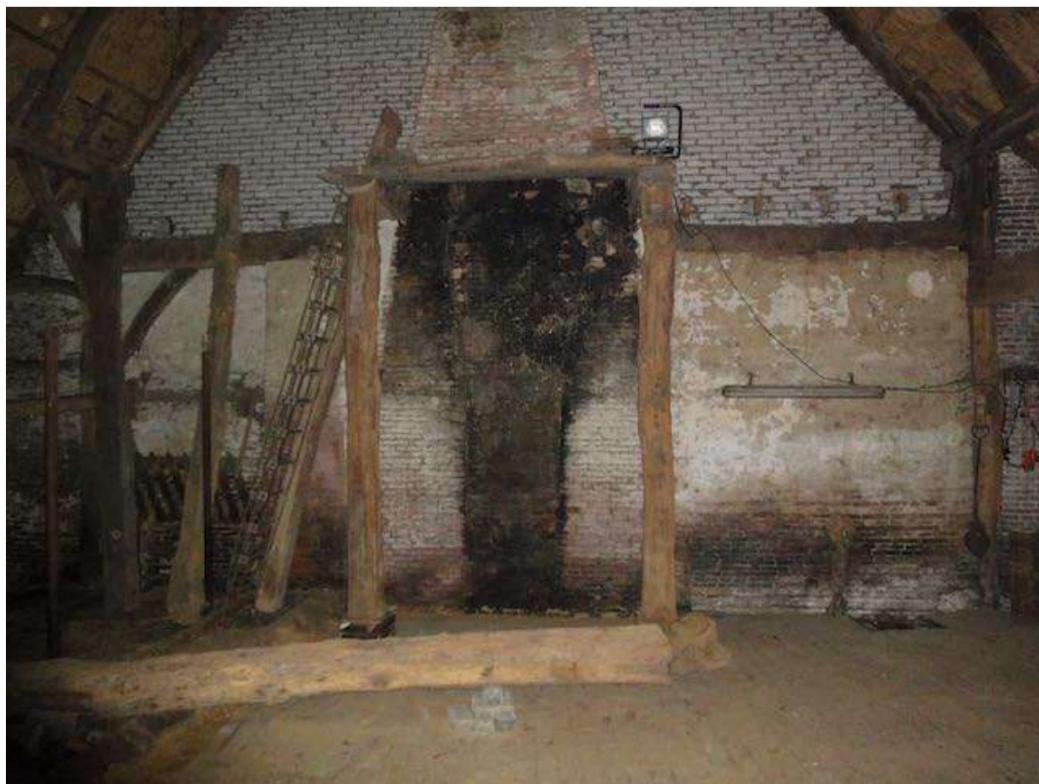
71. In de schuur (het andere deel van het complex, oorspronkelijk ook een boerderij met woondeel) is de schoorsteen van de schouw nog aanwezig.

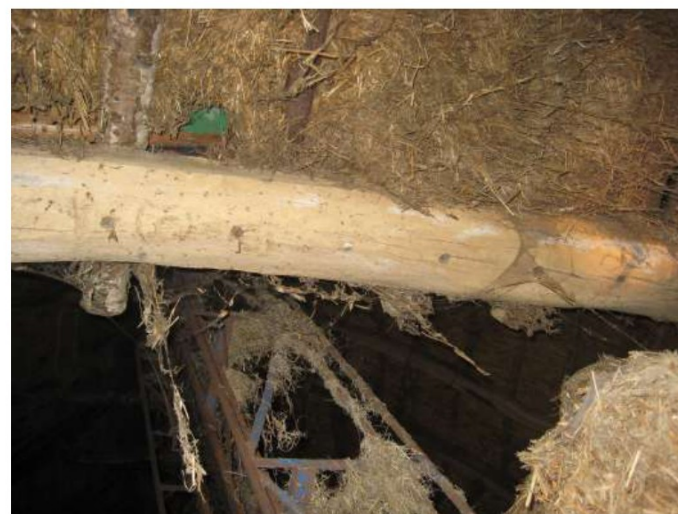
72. In een balk in de schuur zijn staakgaten te zien, wat erop duidt dat er een lemen wand is geweest.

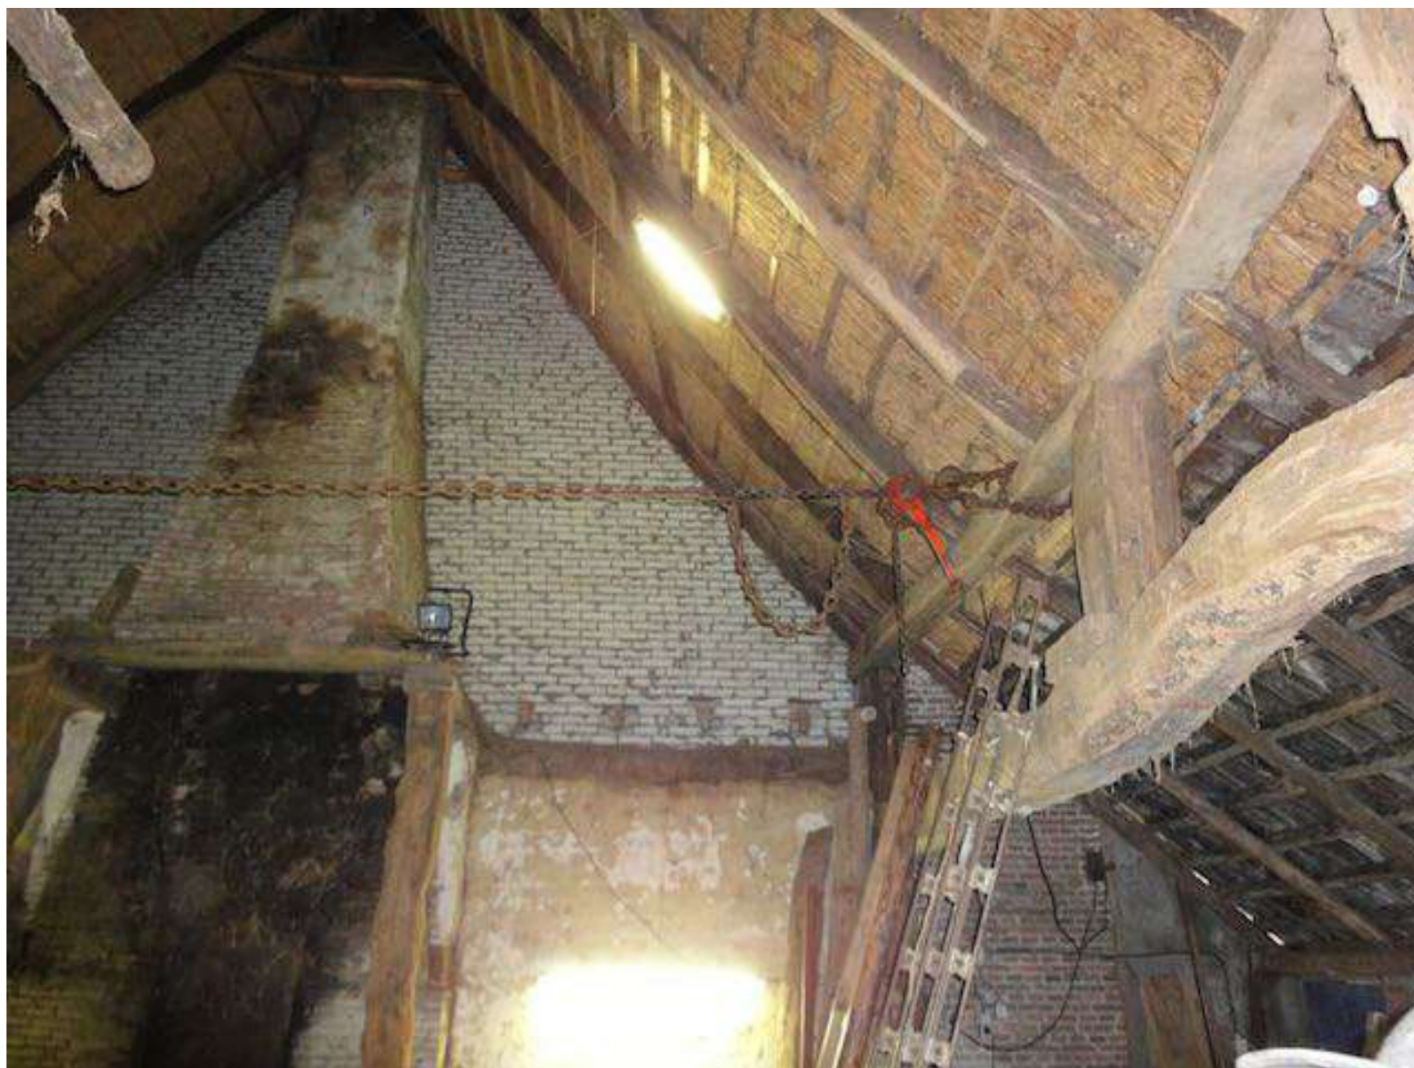
73. Ook in dit deel van het complex is een onderslagbalk aangebracht, wat erop wijst dat er oorspronkelijk een woonruimte is geweest. Daarop wijst ook de schoorsteen, waaronder een schouw is geweest.

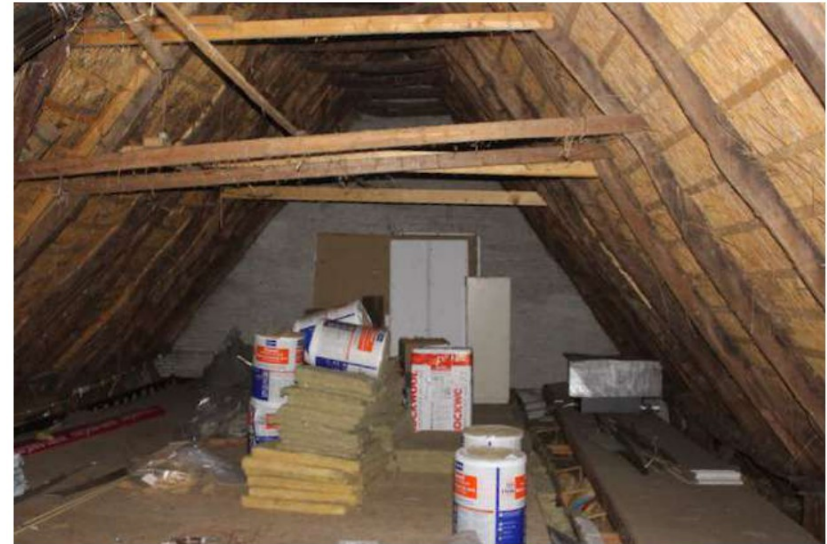
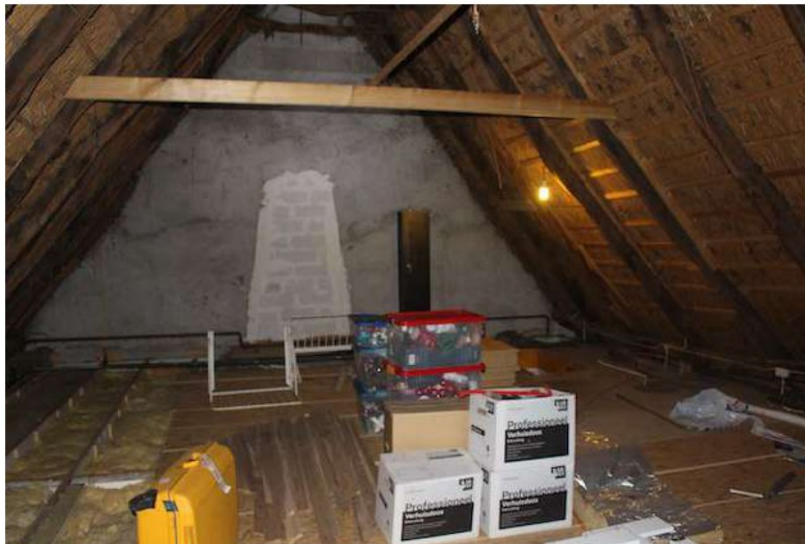
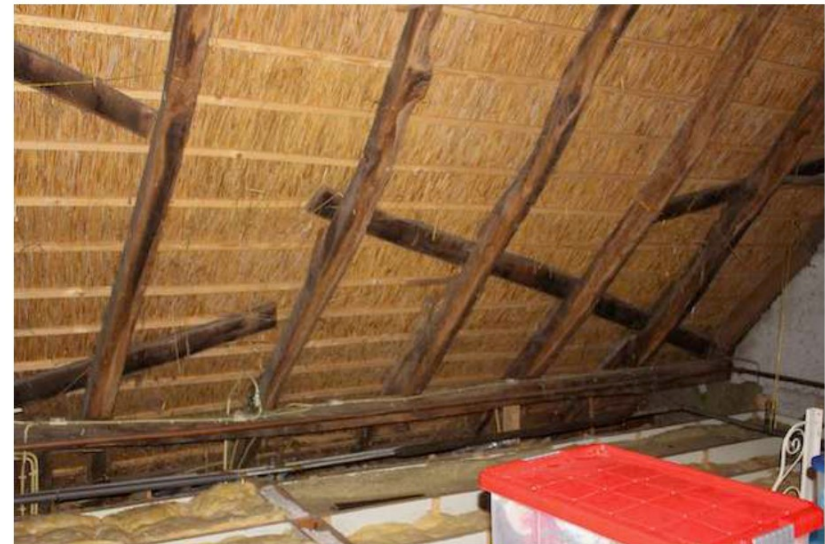
74-76. De kap is een sporenkap. De daksporen zijn van eikenhout. Ze hebben haanhouten. In een latere fase zijn lager ook verbindingen tussen de sporen gemaakt.

Er zijn ook windverbanden, de schuine planken tussen de sporen.

De muren aan de noord- en zuidzijde zijn van kalkzandsteen opgetrokken. In de tussenmuur tussen de schuur en de boerderij is te zien. Dat er een schoorsteen voor de schouw is geweest.

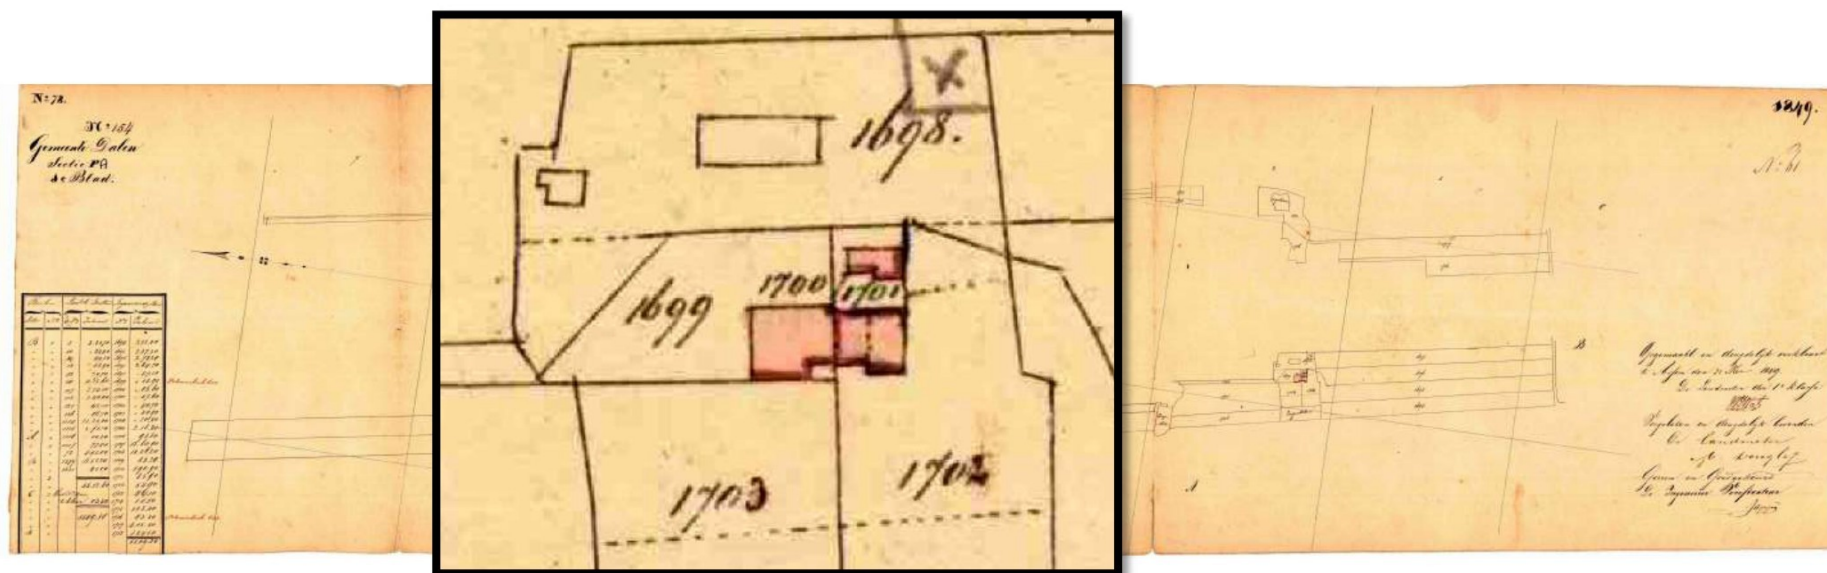
81. Dalen F 12 is overgegaan in Dalen FA 1700. In Dienstjaar 1850 is de aantekening gemaakt dat 1700 van het oude perceel 12 5 are en 30 centiare afstaat aan 1701. Op de hulpkaart ziet dat er zo uit:

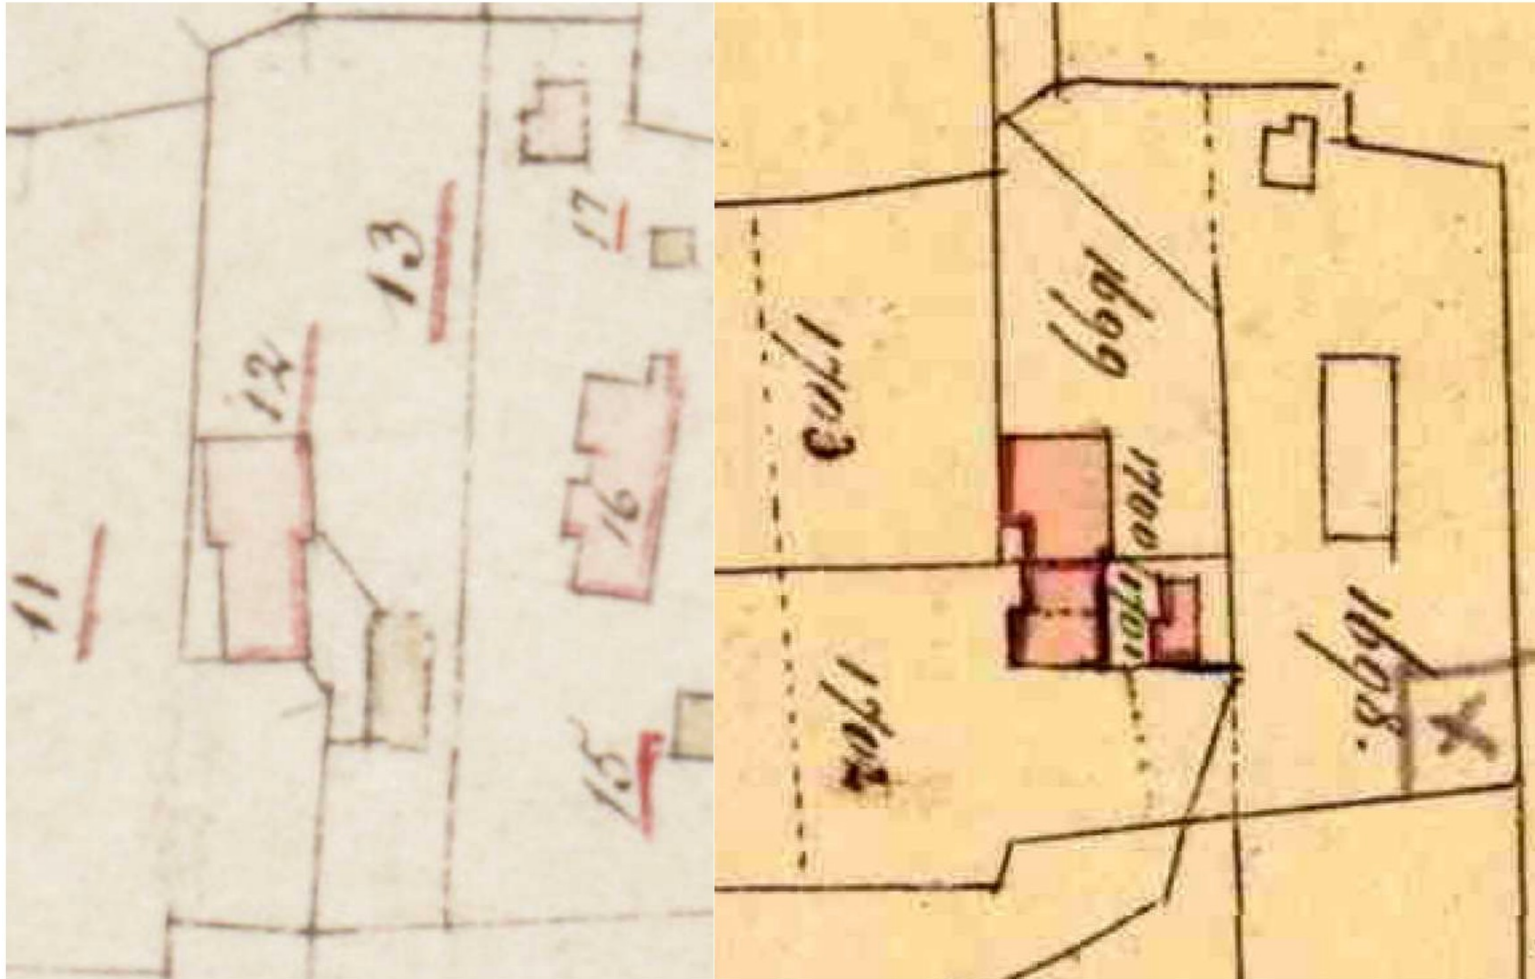
82. (Het noorden is links!) 1700 is het huidige huisnummer 23. Perceel 1701 is wat nu huisnummer 25 is.

83. Huis 12 is gedeeld, het is nu 1700 en 1701. Weliswaar is er het een en ander aan de plattegronden gewijzigd, maar de conclusie is gerechtvaardigd dat in 1829 huis 12 al zo groot was als het huidige Westersebos 23 met de aanbouw van de "schuur". Tussen 1731 en 1829 is dus de boerderij vergroot tot de omvang die zij nu heeft, met inachtneming van het feit dat er in de loop van de tijd wel het een en ander veranderd is, zoals op de tekeningen te zien is. Ook de muur op afbeelding 35b geeft aan dat er een verlenging was. De onderslagbalk en de schouw uit afbeelding 71 en 73 maken ook duidelijk dat er oorspronkelijk een woongedeelte in de schuur was.

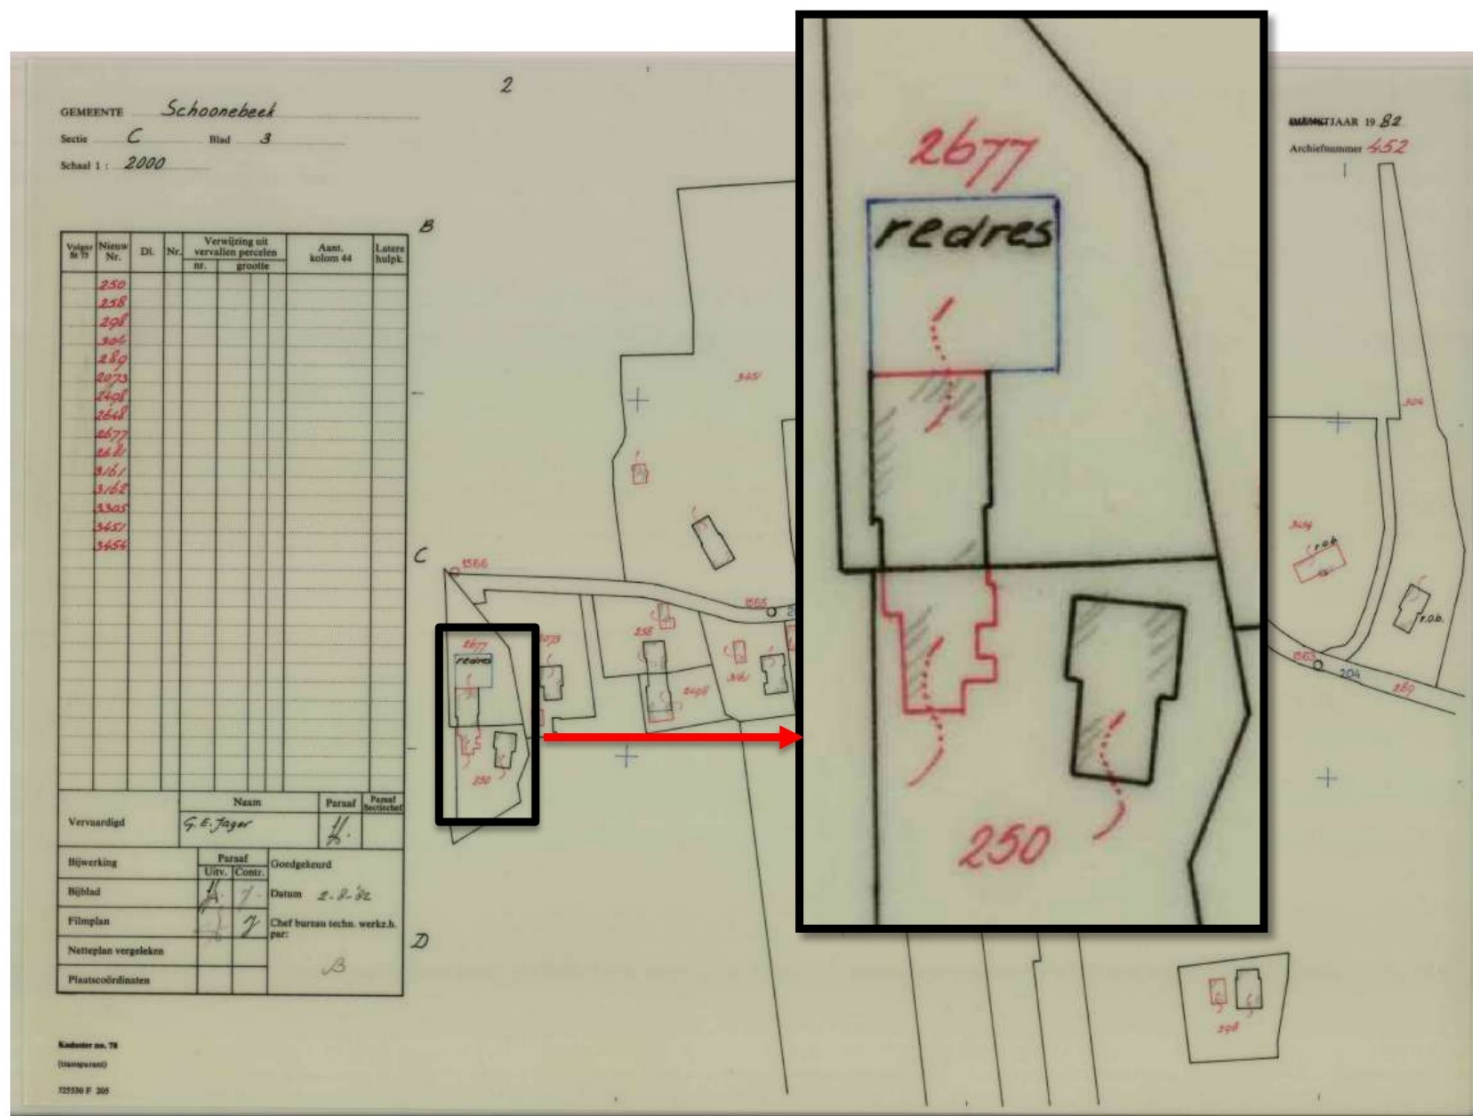
88. Op de hulpkaart uit 1982 is de aanbouw met rode lijnen getekend, wat betekent dat er een verandering is ten opzichte van de vorige kaart. In dit geval zullen het de uitbreidingen van de schuur zijn. Aan de westzijde is de tekening nog niet actueel. Het in blauw getekende vierkant met **redres** erin is een correctie van een vorige tekening.
