# Westersebos 23 te Schoonebeek

## Bouwhistorische opname

**Erica, maart 2024**

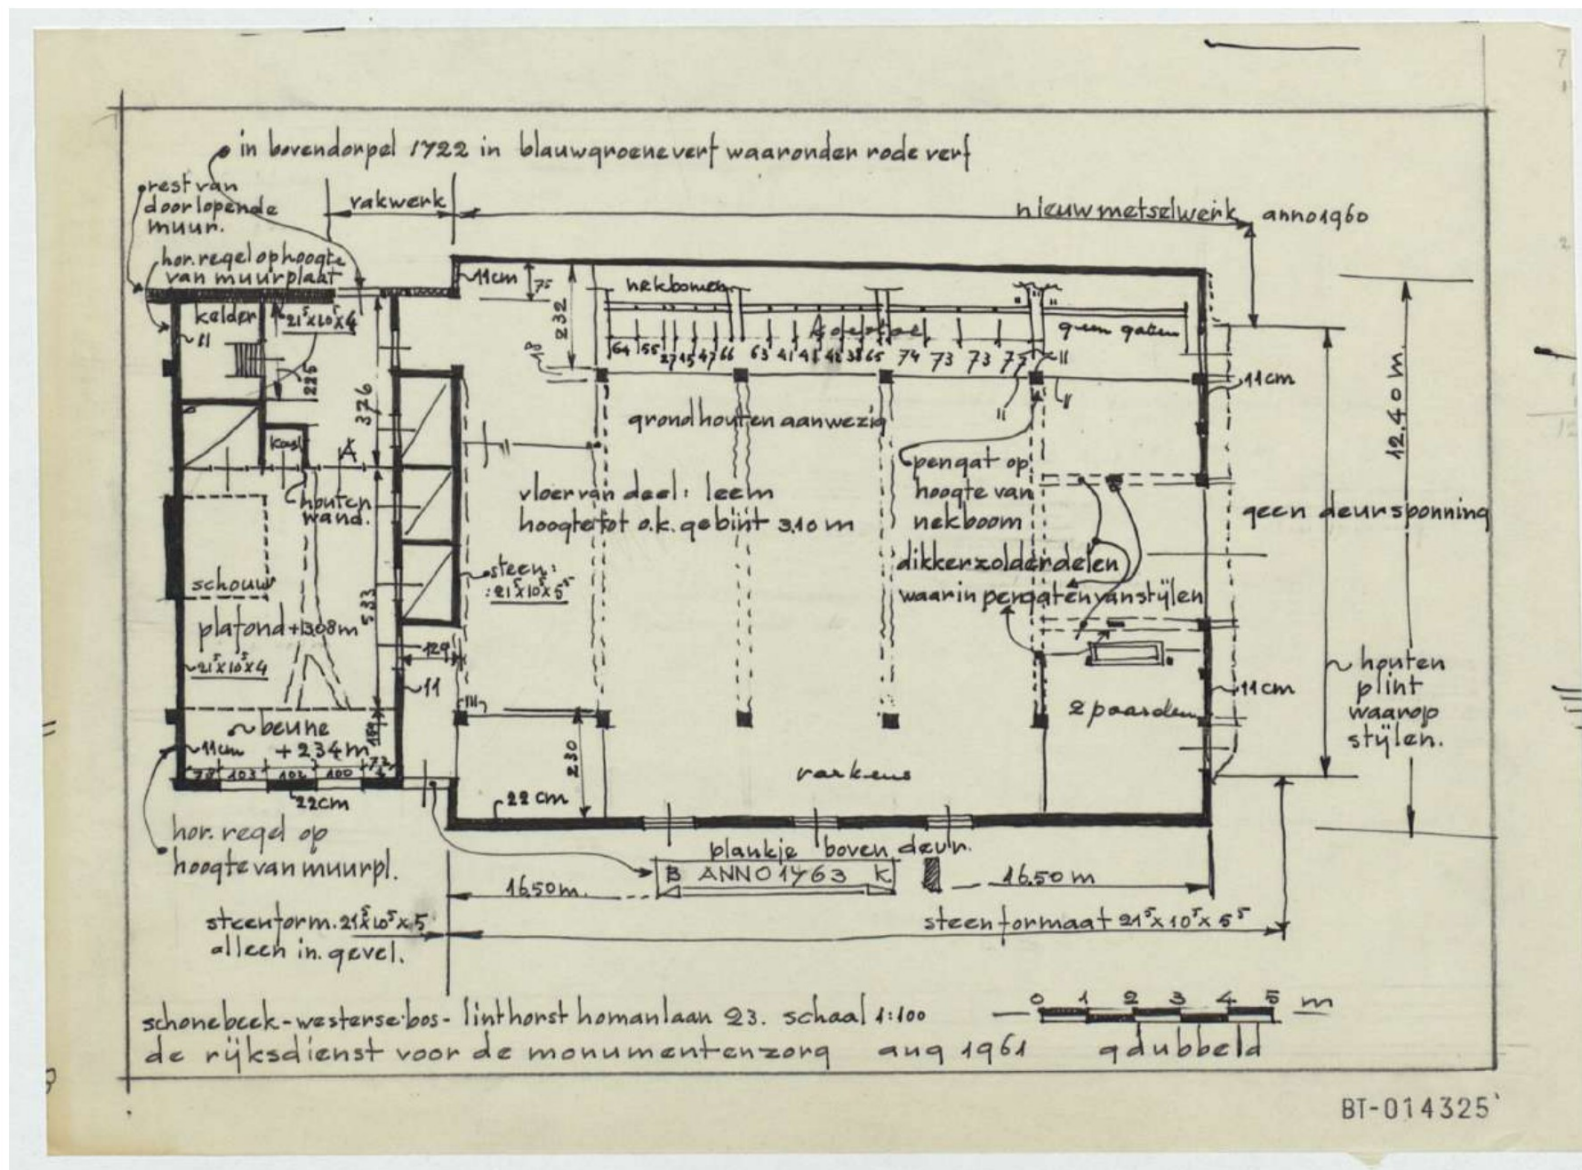
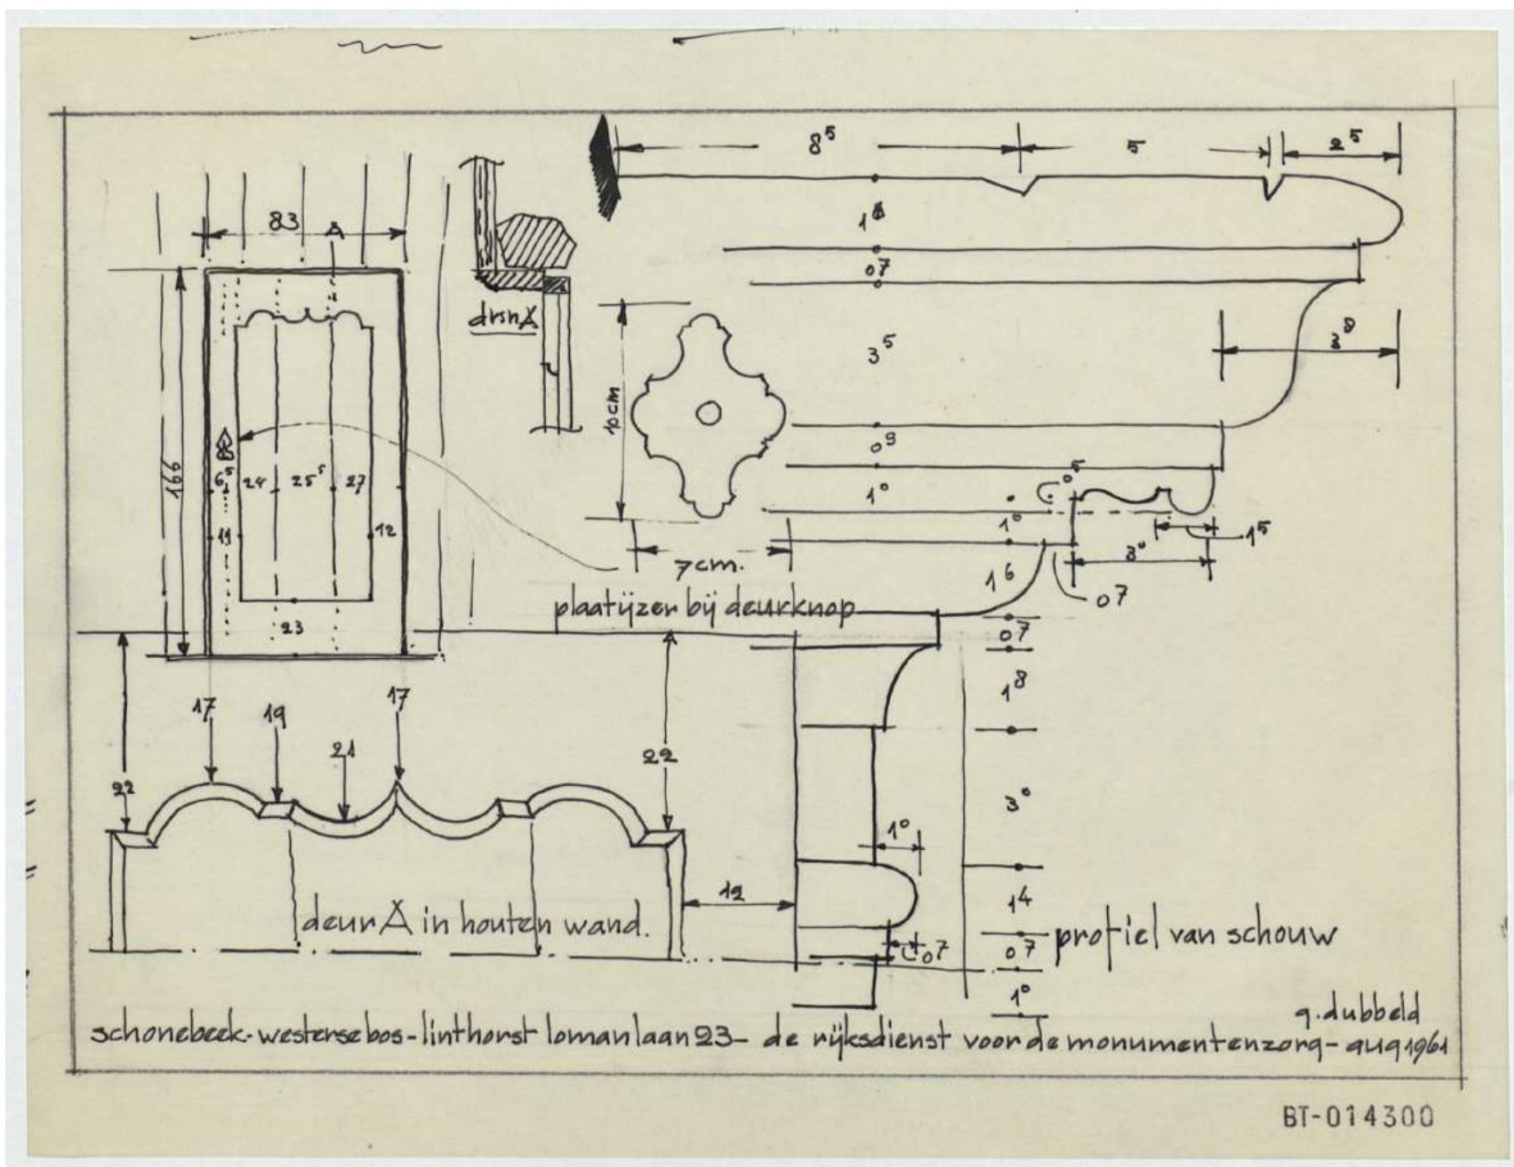
90. In het archief van de Rijksdienst voor het Cultureel Erfgoed wordt deze opmeting uit 1961 bewaard. Het is bijzonder interessant om deze situatie met de huidige te vergelijken om te constateren dat er van de oude situatie niets meer over is. In 1965 is de boerderij als rijksmonument ingeschreven. Anders dan tegenwoordig het geval is, was het interieur niet beschermd.

92. Details van helaas verdwenen interieurobjecten.

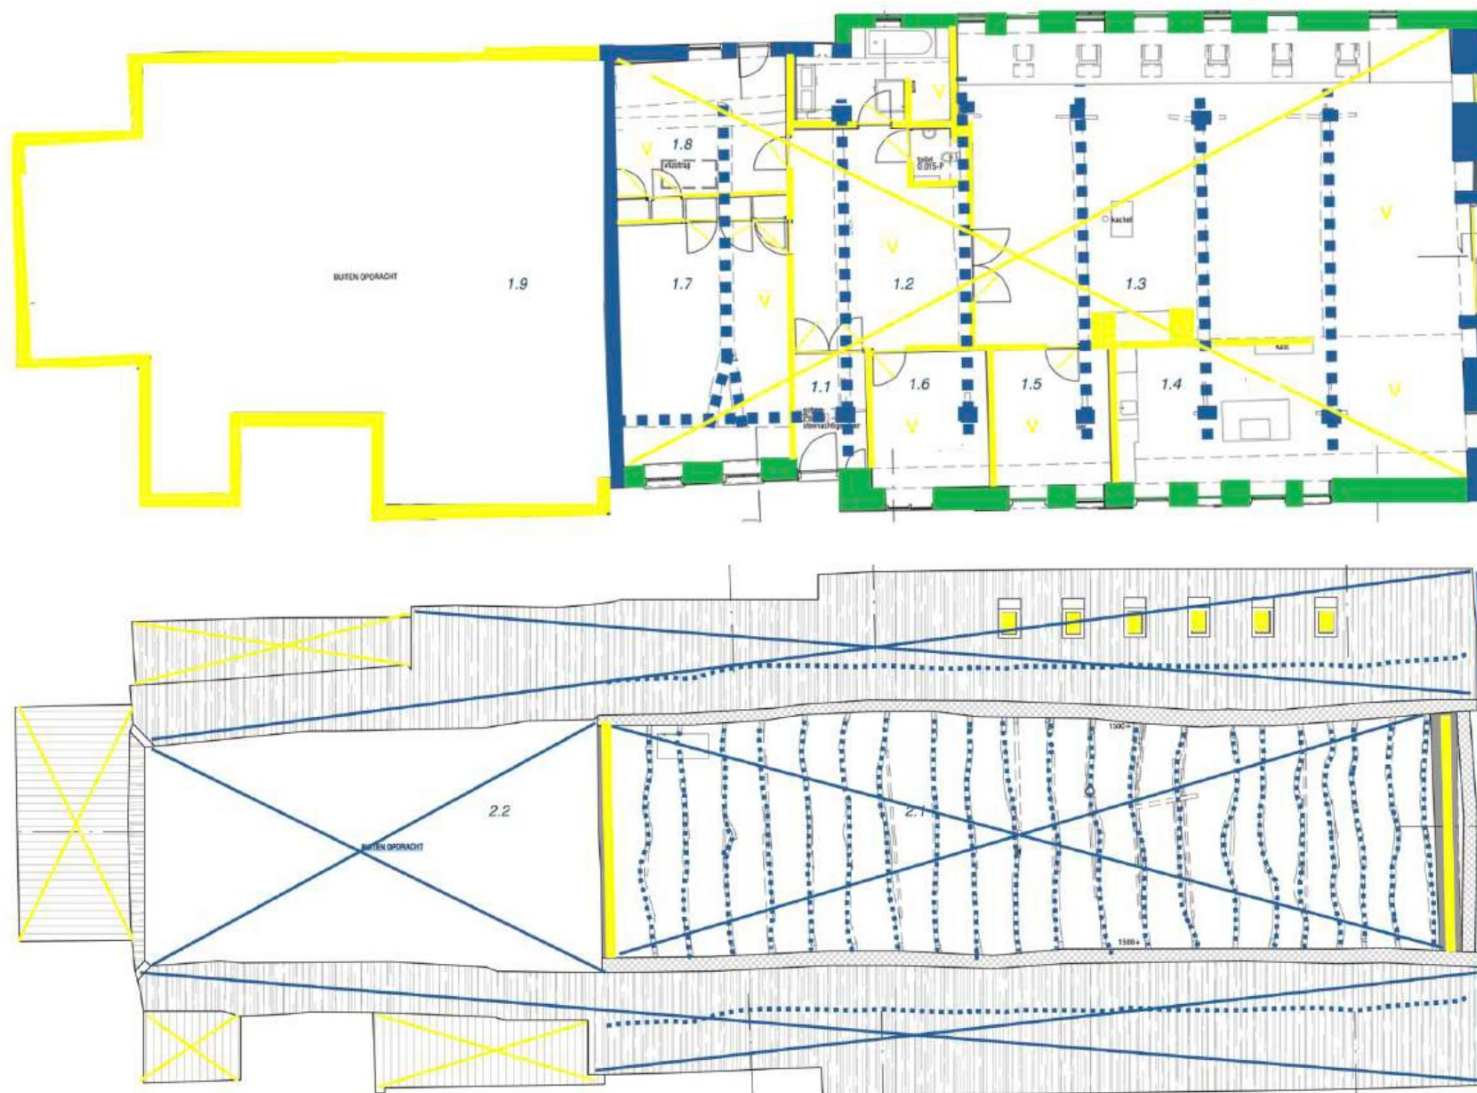
■ = positieve monumentwaarde

■ = indifferente monumentwaarde
