Ontwerpbeschrijving Amerongse Bovenpolder, Rijnmoeras

RYWERFTSRYKD-1259791061-493:02

11 december 2025

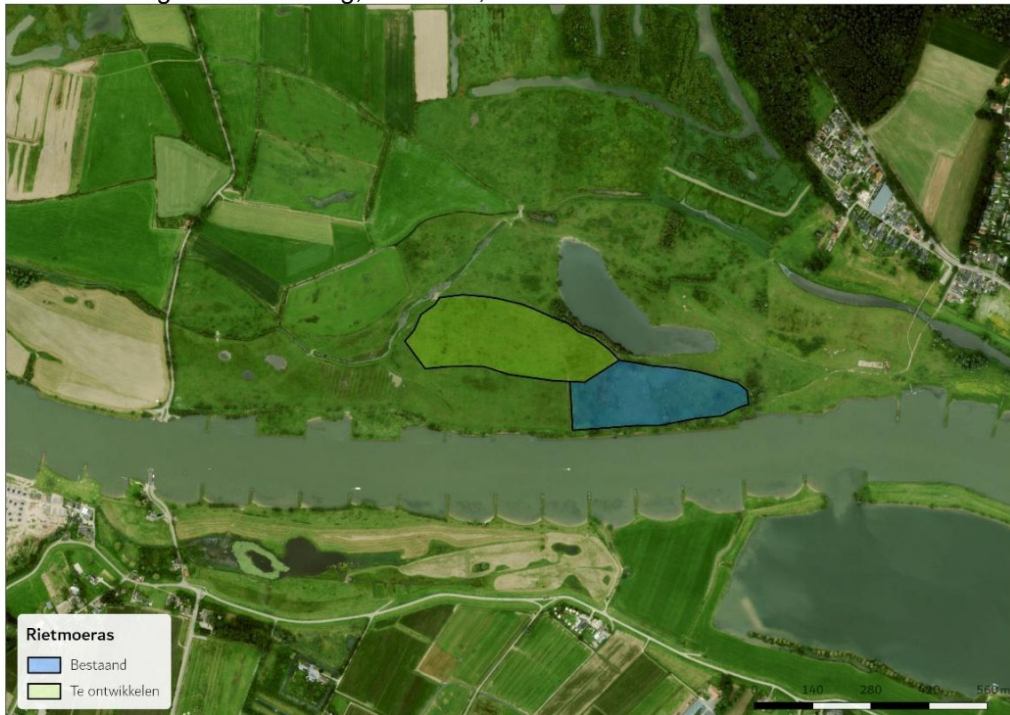
*Figuur 1 Locaties van het bestaande (blauw) en het geplande rietmoeras (groen).*

Utrechts Landschap wil in de Amerongse Bovenpolder een uitbreiding van het bestaande Rijnmoeras laten realiseren, zie Figuur 1 voor de ligging. Dit Rijnmoeras biedt na inrichting een goede uitgangspositie voor rietmoeras en mogelijk voor een klein deel ook zeggemoeras. Het geeft daarmee invulling aan N2000 doelen. Het project is een vervolg op het in 2024 gerealiseerde kwelmoeras, gelegen ten noord-oosten van de kwelgeul, die in 2024 ook is aangepast (fase 1). In 2022 is er een voorontwerp gemaakt voor de Amerongse Bovenpolder, dat aan deze plannen ten grondslag ligt (Arcadis, 2022).

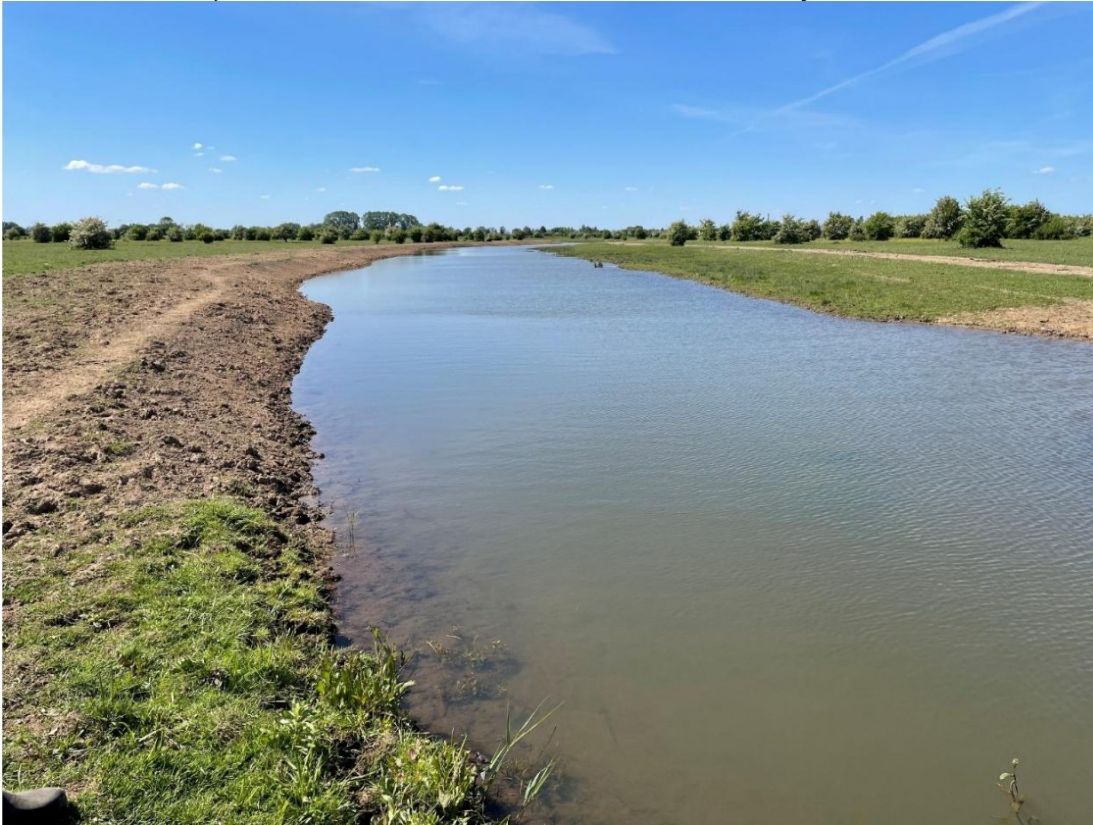
*Foto 2 kwelgeul Amerongse Bovenpolder, met de te verbeteren steile linkeroever.*

In de verbrede en verdiepte kwelgeul is na één jaar al sprake van een redelijk goed ontwikkelde watervegetatie met diverse soorten fonteinkruiden. Toch is hier nog optimalisatie mogelijk door het verflauwen van het bovenwatalud op de linker oever. Op onderstaande foto is de steile oever links duidelijk zichtbaar.

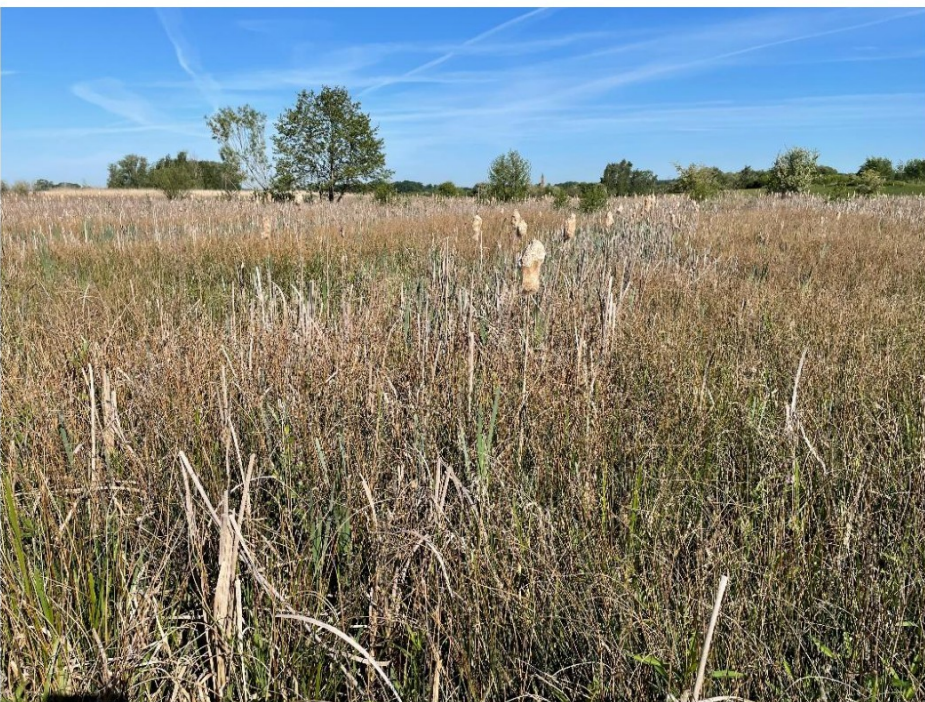
*Foto 4 Huidig rijnmoeras met onder andere grote lisdodde en her en der bomen (oa zwarte els en wilg).*

Het bestaande Rijnmoeras is een fraai gebied (met o.a. blauwborst en diverse andere vogels), echter een vitale rietvegetatie is slechts in een beperkt deel (ca 30 %) van het moeras aanwezig. De overige oppervlakte wordt ingenomen door homogene grote lisdoddevegetatie en door vochtige ruigte of een mengvorm van ruigte en grote lisdodde in de hoger gelegen zuidwesthoek van het moeras ontbreekt riet en grote lisdodde en is een bloemrijke vochtige ruigte aanwezig (Foto 4).

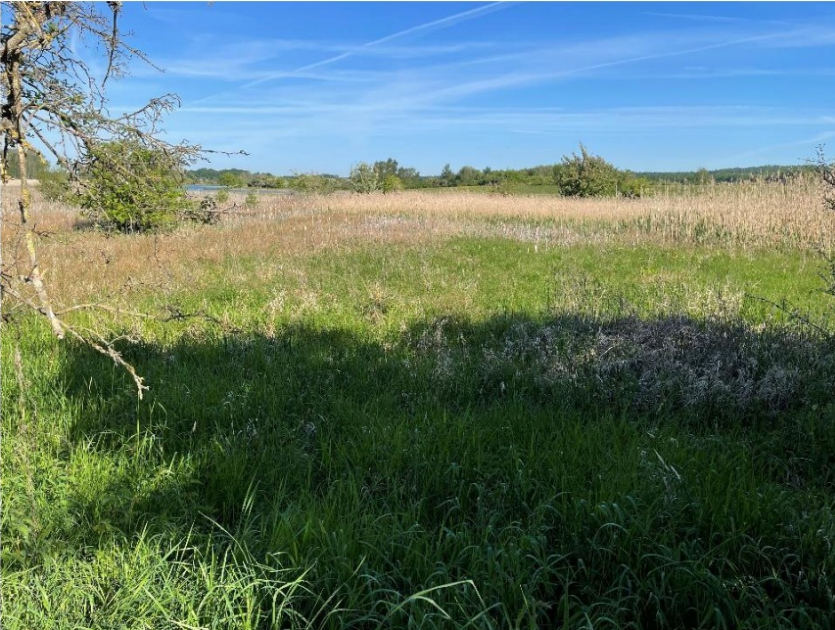
*Foto 5 huidig Rijnmoeras in het voorjaar met vochtige ruigte deels met meidoorns, riet is slechts beperkt aanwezig.*

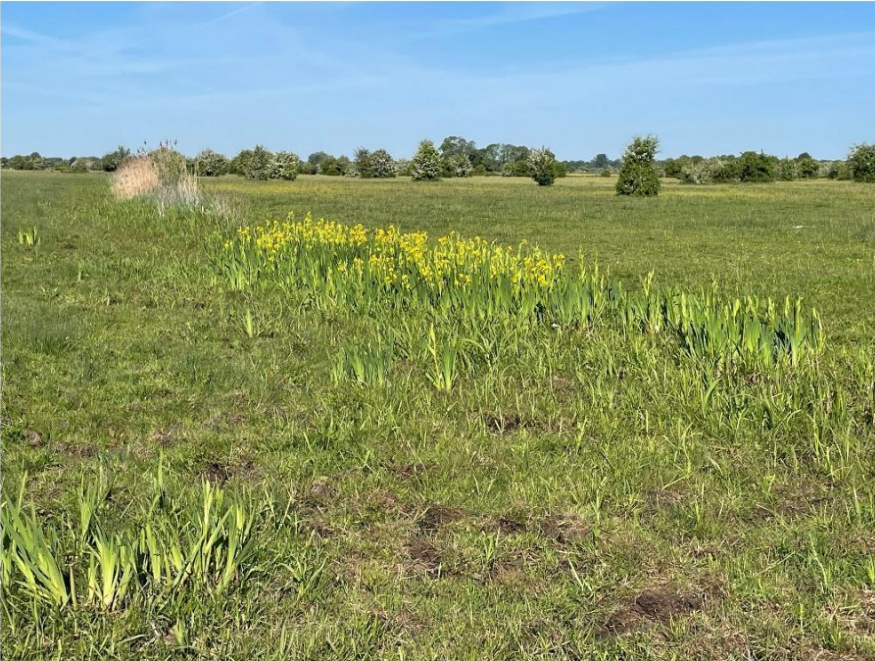
*Foto 6 huidige verlande geul met onder andere gele lis.*

Aan de zuidzijde van het Rijnmoeras ligt eveneens een oude geulstructuur. Deze wordt uitgediept tot NAP+4,50 m of tot onderzijde sliblaag, waarbij de contour van de verlande geul gevolgd wordt. De vrijkomende moerasvegetatie van gele lis en riet (zie onderstaande foto) wordt getransplanteerd naar de oeverzone van de Put van Schoonhoven.

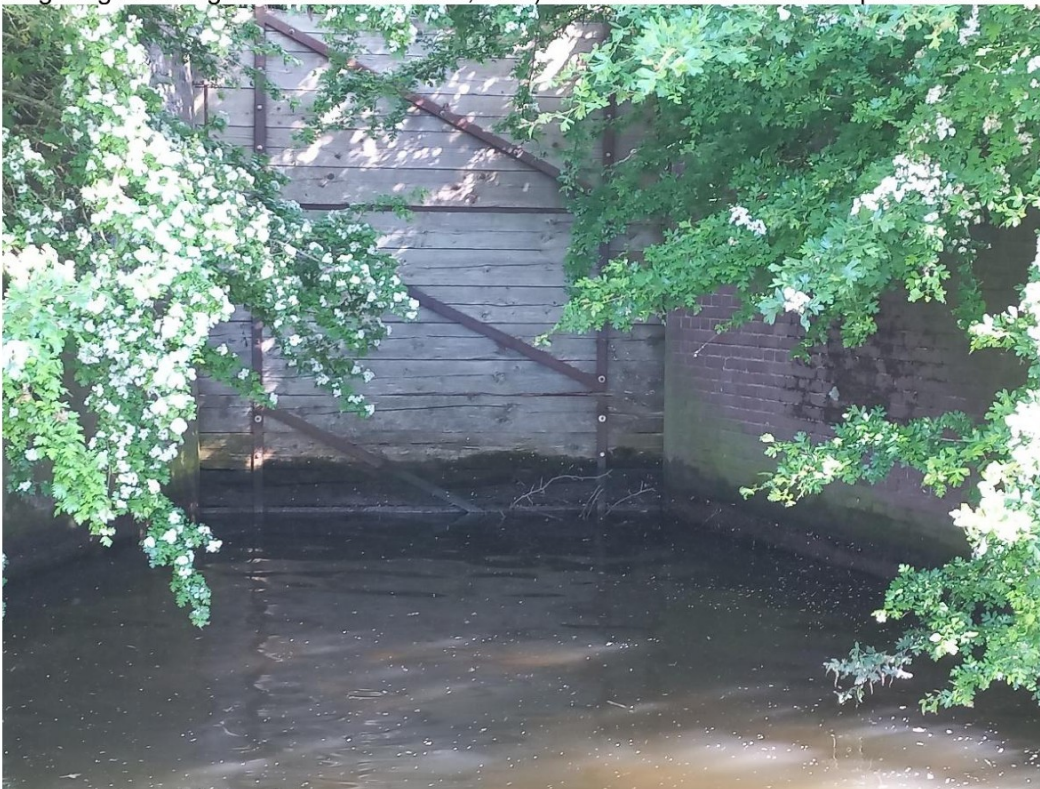
Foto 7 Huidige coupure in de Amerongse Bovenpolder, foto genomen vanaf de Nederrijn.

De bestaande coupure in de zomerkade langs de Nederrijn wordt omgevormd naar een inlaatwerk en onderdeel van de zomerkade. Dit doen we door een beperkt deel van de vrijkomende klei te benutten en hiermee de coupure op te vullen. Het metselwerk en de bodem blijft in stand. Het bestaande inlaatwerk wordt daarbij afgesloten en voorzien van een duiker met afsluiter en een spindelschuif. De bodem van de duiker rond 300 mm komt op NAP+5,80 m te liggen, uitgezonderd extreem droge perioden (als peil op Nederrijn onder de NAP+5,80 m komt) kan hier water worden ingelaten onder vrij verval. Aan de bovenstroomse zijde dient een krooshek te komen, zodat drijvend vuil vanuit de Neder-Rijn niet vast komt te zitten in de duiker. De bediening van de spindelschuif komt in handen van Utrechts Landschap.

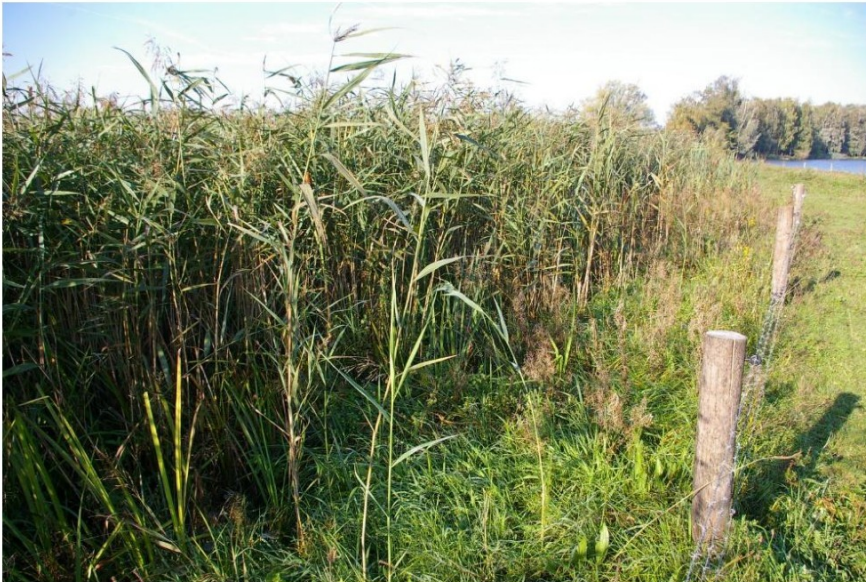
*Foto 8 Huidige verlande watergang langs het Rijnmoeras met onder andere rietvegetatie, die te transplanteren is naar de put van Schoonhoven.*

De watergang aan de noordzijde van het huidige Rijnmoeras wordt deels opgeschoond, zodanig dat hier ook een waterhoudende geul langs het huidige Rijnmoeras ligt. Deze watergang heeft een functie om als aanvoer vanuit de Nederrijn te worden benut en vanuit daar te verdelen in het Rijnmoeras. Het gaat hierbij uitsluitend om het transplanteren van de kragge naar de oeverzone van de Put van Schoonhoven.

in fase 1 van dit project is de oeverzone van de lob van de Put verondiept en is een wiepenconstructie aangebracht, dit om een oevervegetatie tot ontwikkeling te laten komen. Om dit proces te versnellen wordt de vrijkomende moerasvegetatie uit de verlande geulen (de kragge) in deze ondiepe oeverzone aangebracht.
