Onderzoek Aagtenpark

Deelrapport bevindingen

Sweco Nederland B.V.	Handelsregister 30129769
Onderwerp	Aagtenpark Beverwijk
Projectnummer	51025757
Klant	Gemeente Beverwijk
Auteur	   
Gecontroleerd door	   
Vrijgegeven door	   
Datum	26-08-2025
Versie	D2
Documentreferentie	NL25-648800269-143779

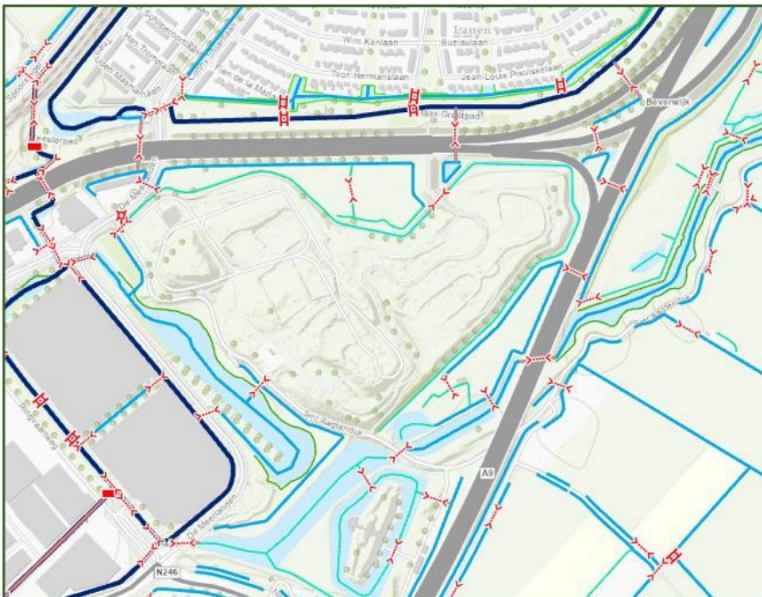
Figuur 9-1 Wateren rond het Aagtenpark (bron: legger wateren 2024 HHNK)

Rond het Aagtenpark is nogal wat oppervlaktewater aanwezig zie figuur 9-1.

Direct rond het Aagtenpark is aan de noord- en oostzijde de percolaatsloot aanwezig. Dit is een geïsoleerd watersysteem dat afwatert op het rioolsysteem dat het water naar de AWZI de voert. Het oorspronkelijke peil van de sloot was NAP -1,5 m, maar het huidige peil is deze sloot is circa NAP-1,0 m.

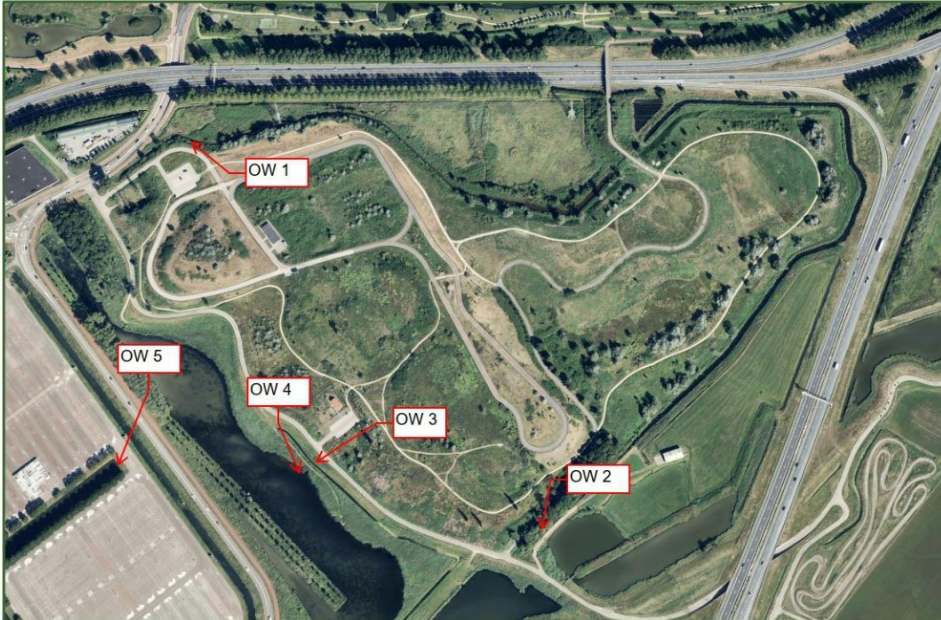
Figuur 9-3 Locaties oppervlaktewatermetingen IDDS

Tabel 9-1: Enkele analyseresultaten oppervlaktewater onderzoek IDDS

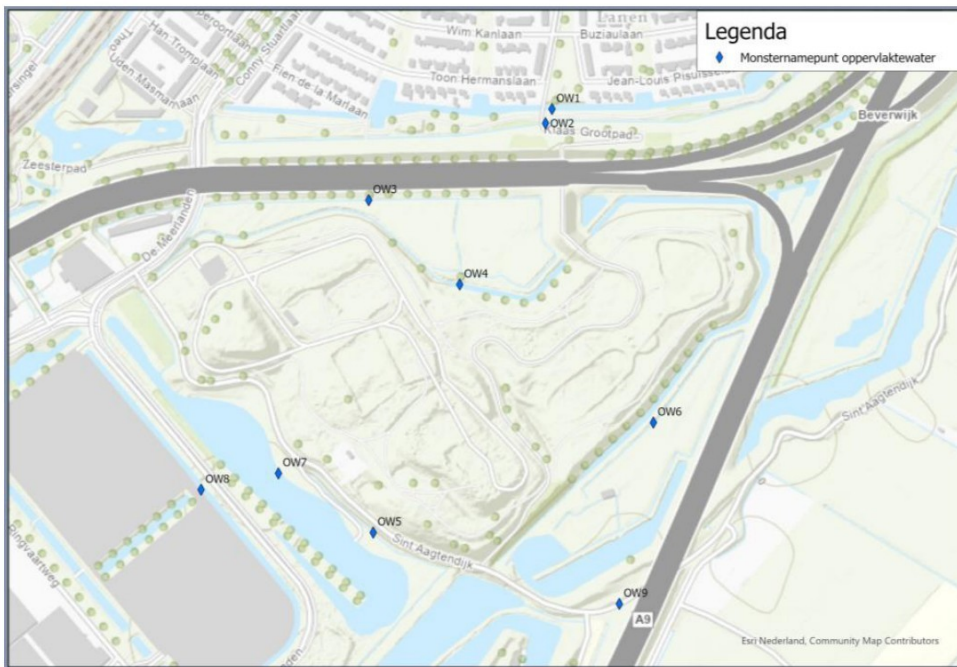
Figuur 9-4 Locaties oppervlaktewatermetingen

In het verleden is ervan uitgegaan dat het water vanuit de onderzijde van het watervoerendpakket zou kunnen opkwellen in de watergang die de zuidelijke begrenzing vormt van de woonwijk Broekpolder. Daarbij zou er dus benzeen in het oppervlaktewater terecht kunnen komen. Daarom is deze watergang bemonsterd op vluchtige aromaten (BTEX), zie OW1 figuur 9-4. Tevens zijn andere watergangen rond het Aagtenpark bemonsterd op BTEX. De resultaten zijn samengevat in tabel 9-2. Er is geen BTEX aangetroffen in het oppervlaktewater. Wat opvalt is de hoge geleidbaarheid van het oppervlaktewater, met name van de punten OW5 en OW7. Deze zijn veel hoger dan tijdens de bemonstering van IDDS. Mogelijk valt dit te verklaren doordat de metingen van IDDS zijn uitgevoerd na een zeer natte periode, waardoor de geleidbaarheid sterk is beïnvloed door het regenwater. De huidige metingen zijn uitgevoerd na een zeer droge periode. Mogelijk dat dit wordt veroorzaakt door aanvoer van brak grondwater vanuit het Noordzeekanaal, wat dus ook invloed kan hebben op de kwaliteit van het water bij OW5 en OW7.

In het oppervlaktewater uit de percolaatsloot (OW4) en de sloot noordelijk hiervan (OW3) zijn wel lage concentraties aan toluen aangetroffen. Deze concentraties liggen ruim onder de normen voor zoet oppervlaktewater (JG-MKN: 74 µg/l, MAC MKN: 550 µg/l).

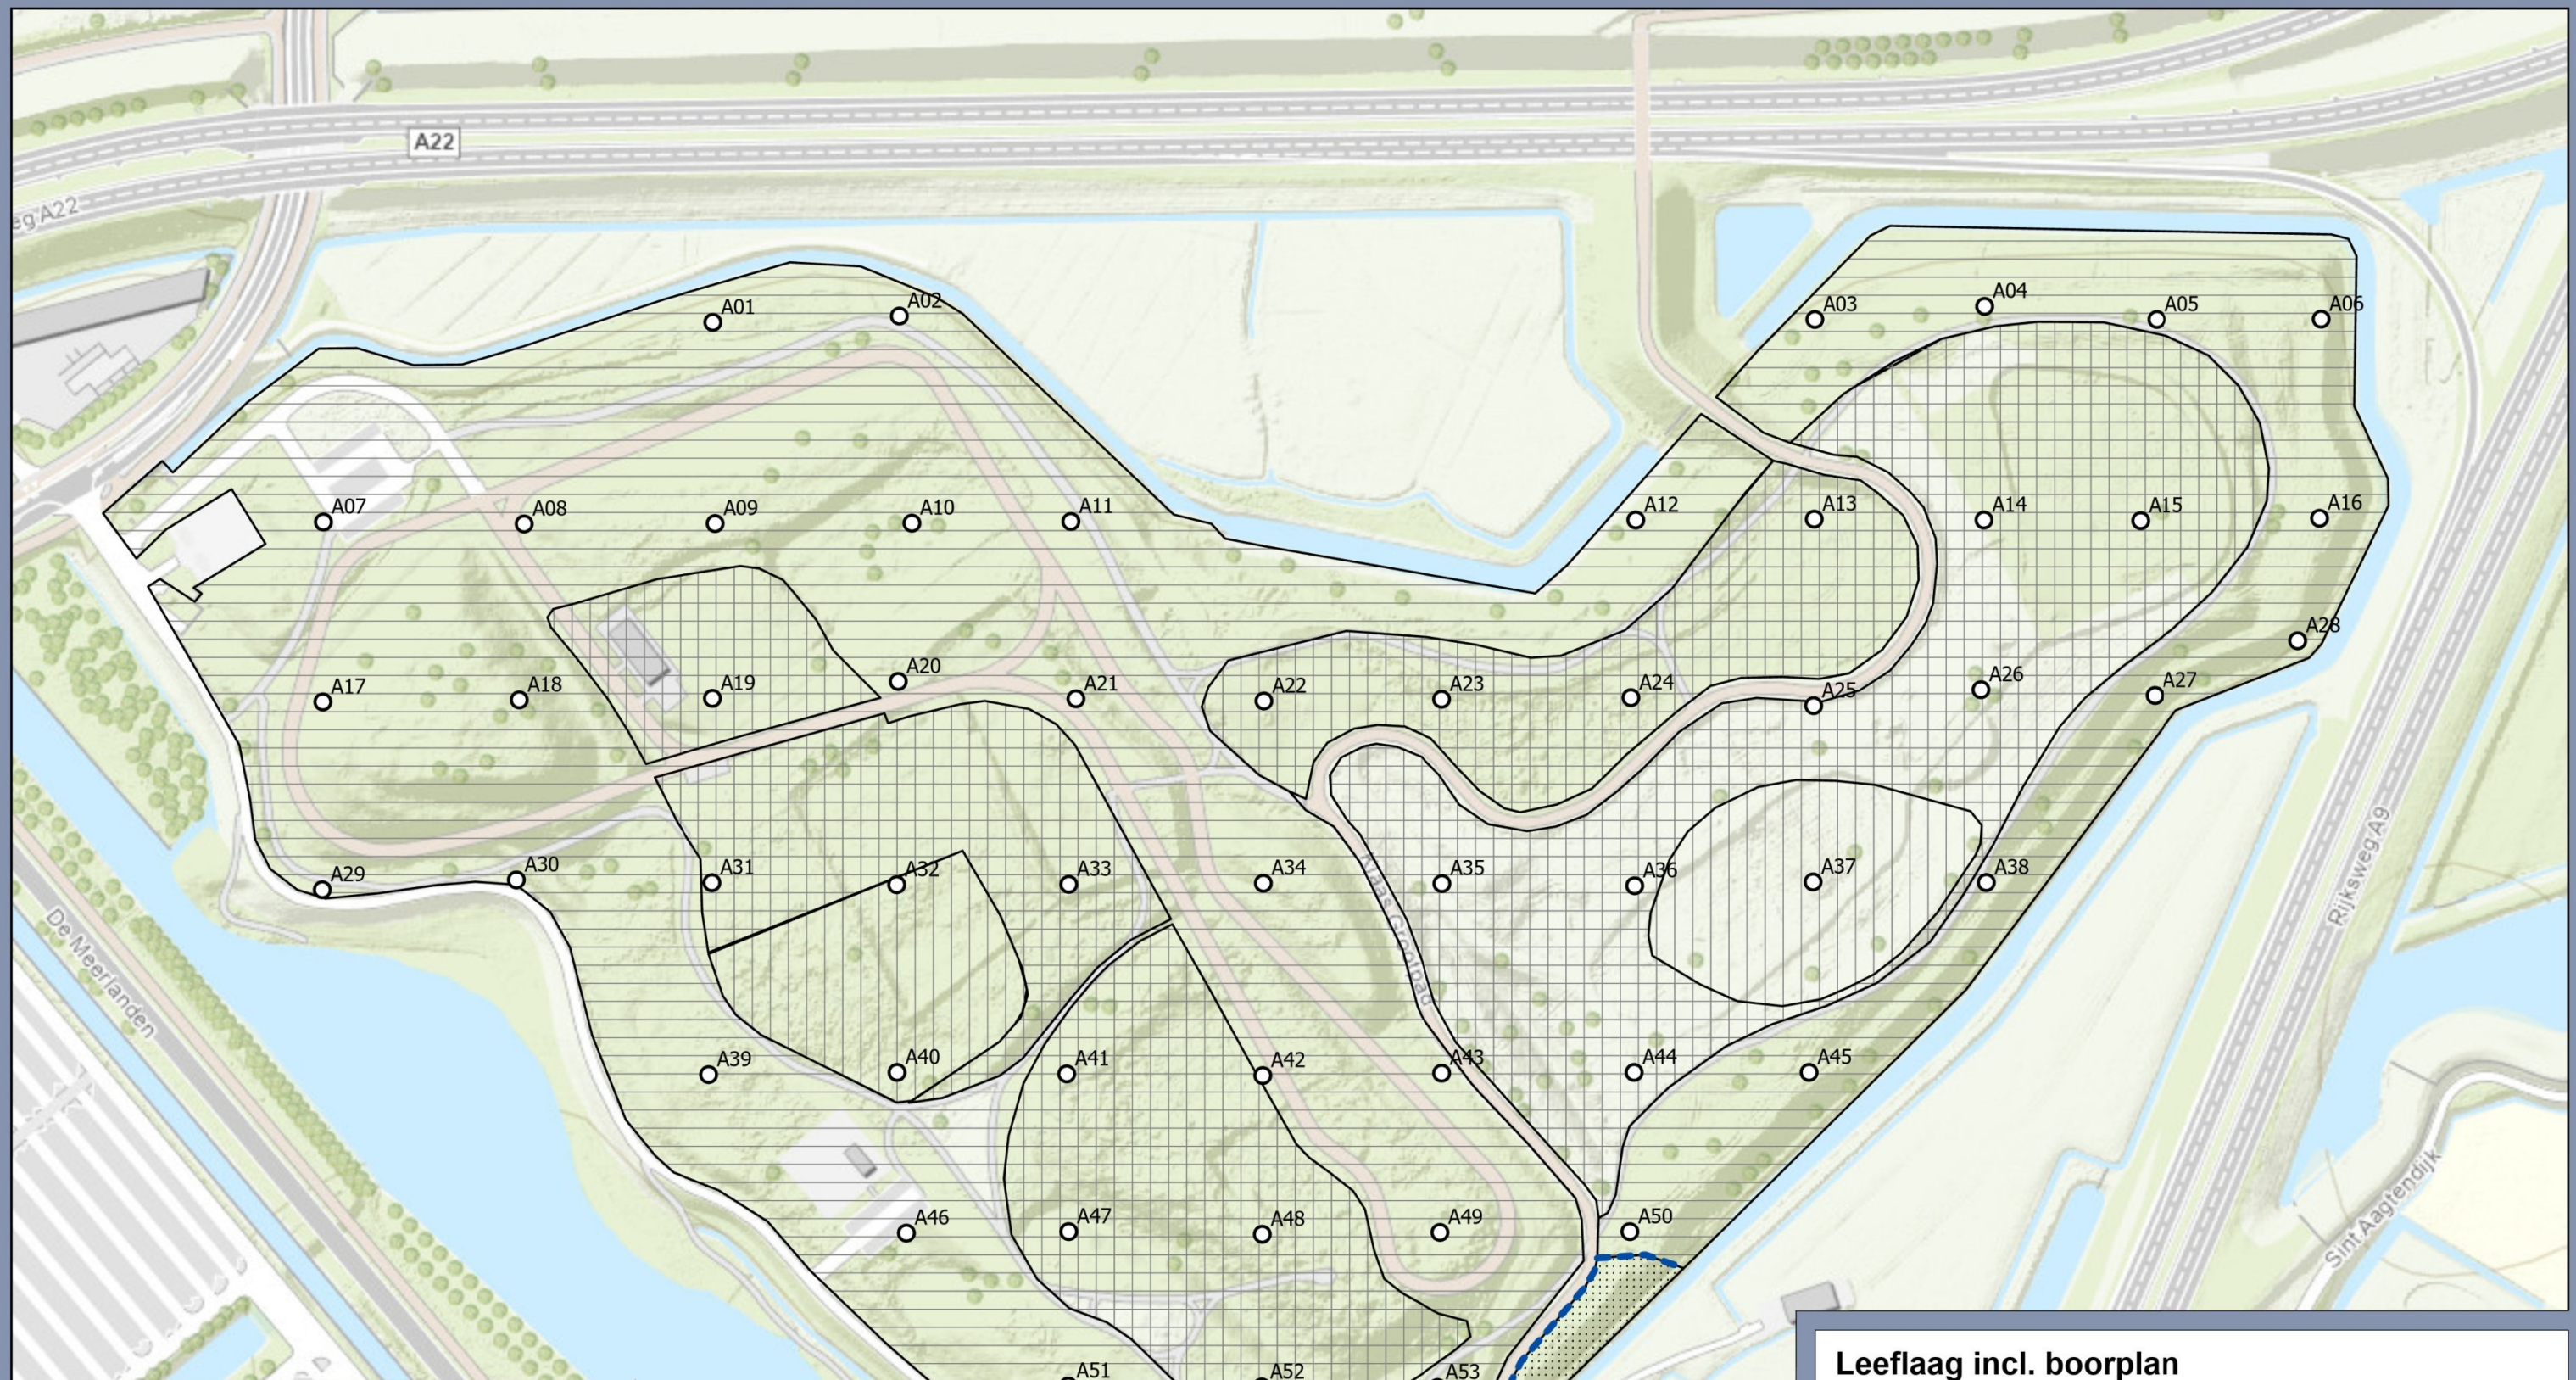
Bijlage 3 Ligging boringen leeflaag

De ligging van de boringen is weergegeven in bijlage 3.

Bij alle boringen blijkt de dikte van de leeflaag minimaal 1m te bedragen, waardoor wordt voldaan aan de ontwerpeis.

Sinds de aanleg van de leeflaag is bekend dat deze niet op alle plaatsen aan de gewenste dikte voldoet (zie bijlage 3). Op enkele andere plaatsen is het talud zo steil dat er soms afschuivingen plaatsvinden. Deze onvolkomenheden worden jaarlijks gemonitord en gerapporteerd in het kader van de nazorg van de leeflaag. Het betreft locaties die moeilijk of niet bereikbaar zijn (steil talud tussen begroeiing, of locatie afgeschermd met een hek). Geadviseerd wordt om nader te overwegen of deze locaties alsnog van een leeflaag van voldoende dikte kunnen worden voorzien.
