Vooronderzoek NEN 5725 en NEN 5717

EVZ Beeksche Waterloop Zuid te Nuenen

Aeres Milieu Projectnummer : AM24164
Status rapport : Definitief (versie 1)
Datum : 20 juni 2024

Opdrachtgever : Waterschap de Dommel
Postbus 10.001
5280 DA Boxtel

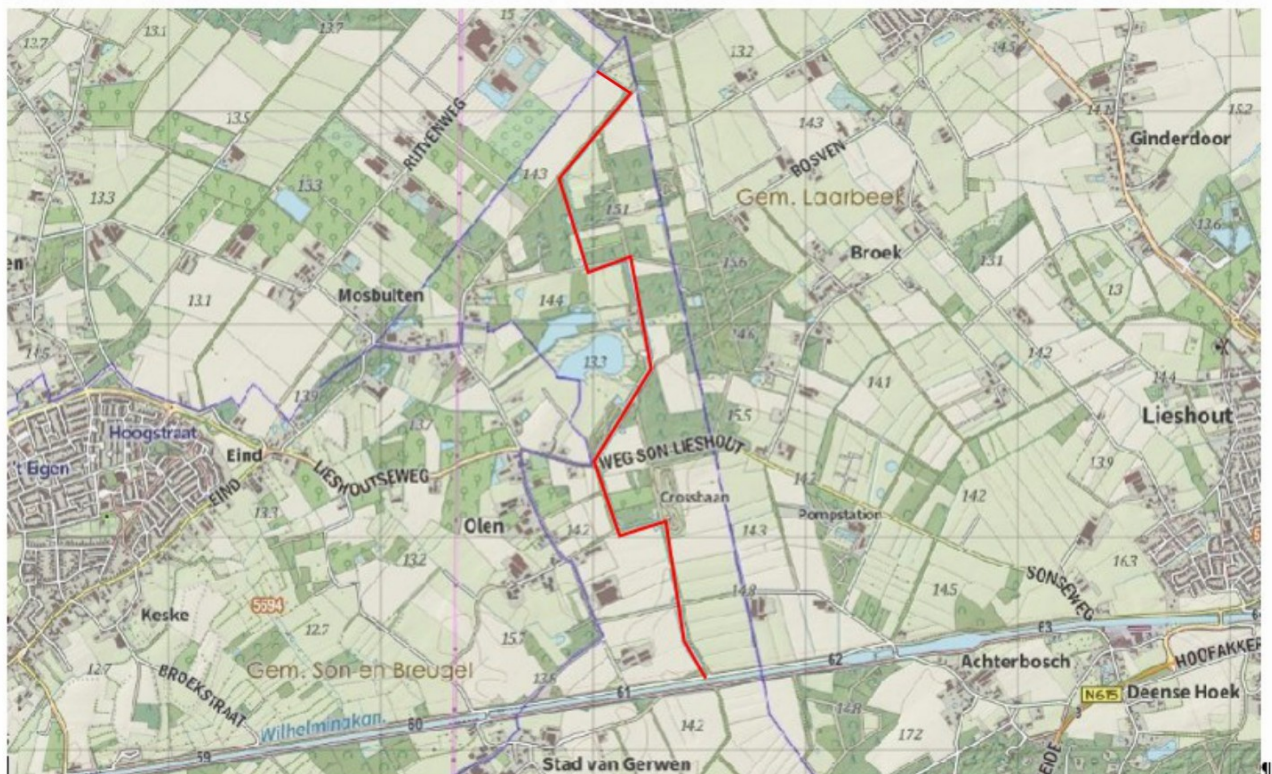
De onderzoekslocatie betreft de Beeksche Waterloop van circa 3.300 meter lengte met een strook van 25 meter breedte aan beide zijden van de waterloop (de EVZ). De waterloop begint bij het Wilhelminakanaal en loopt in noordelijke richting aan de oostzijde van Olen door en verder langs het ven 'de Mosbulten'. Het traject eindigt bij de gemeentegrens, bij de tuinbouwkassen aan de Duykenpaalse Heiweg. Het traject loopt door de gemeente Nuenen, Gerwen en Nederwetten. Zie bijlage 1 voor een topografische kaart. Op onderstaande kaart is middels een rode lijn de onderzoekslocatie weergegeven.

Afbeelding 1: Begrenzing onderzoekslocatie (bron topografische kaart: PDOKviewer)

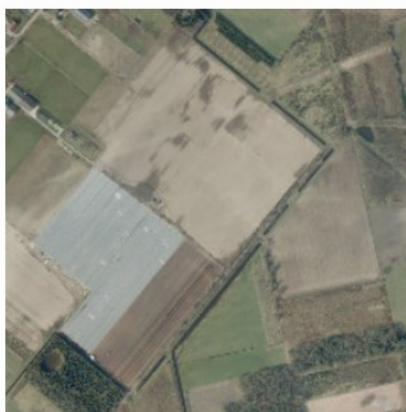
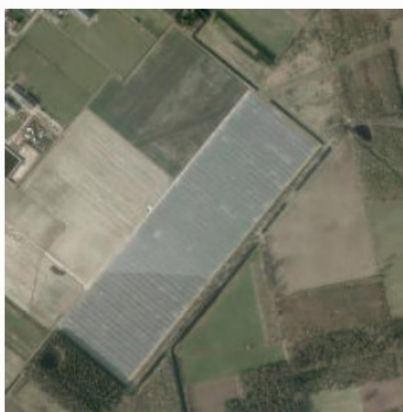
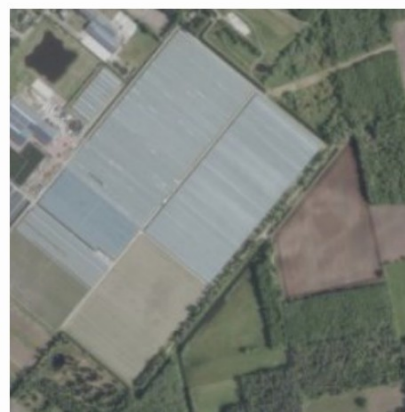
Afbeelding 2: Geraadpleegde satellietbeelden (bron kaarten: topotijdreis.nl)

Satellietfoto's vanaf 2009 (afbeelding 2) laten de ontwikkeling van het tuinbouwkassenbedrijf aan de noordzijde van het plangebied zien. De tuinbouwkassen zijn een aantal maal van plek gewisseld, tevens heeft er verscheidene malen uitbreiding van het bedrijf plaatsgevonden.

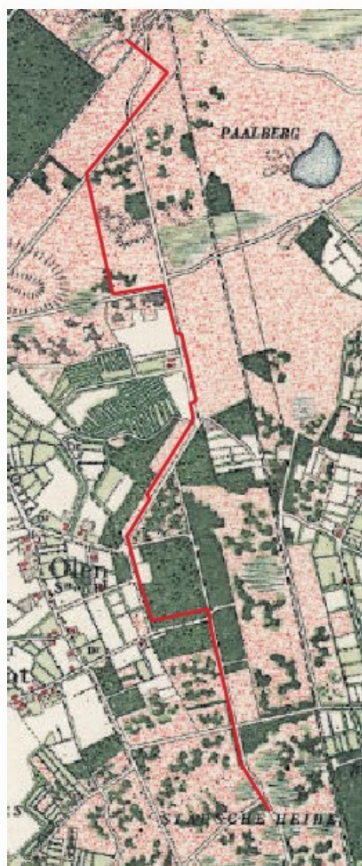
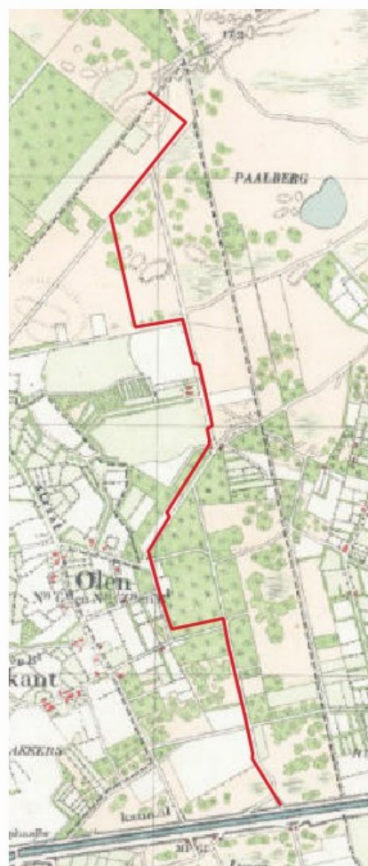
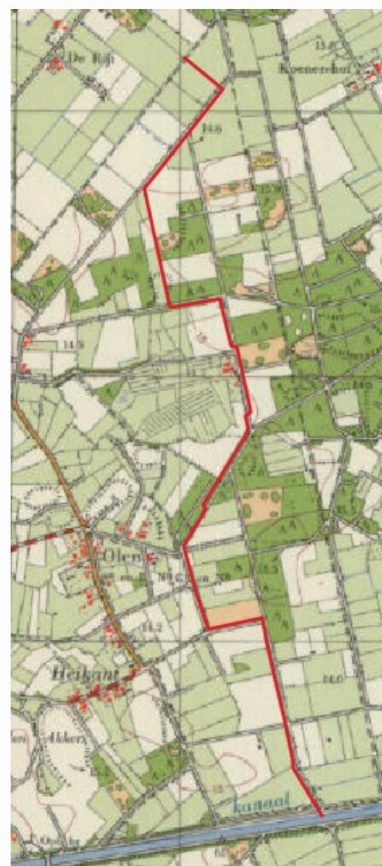
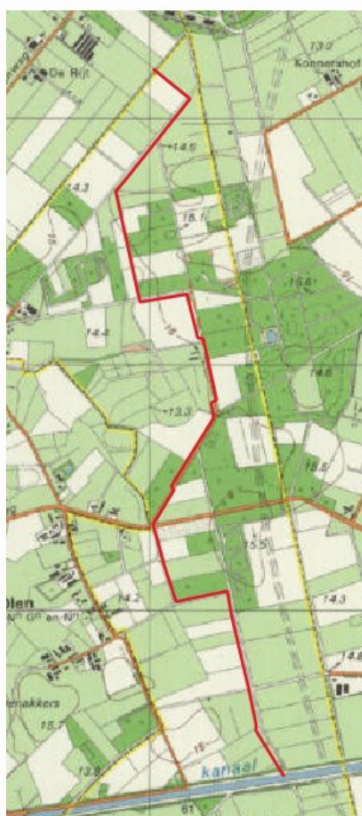
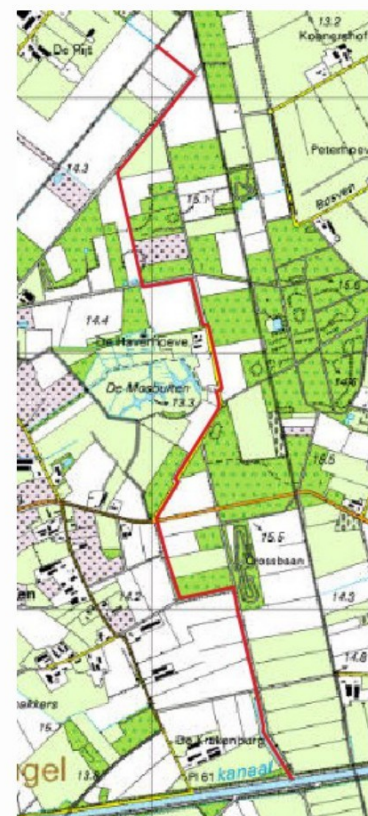
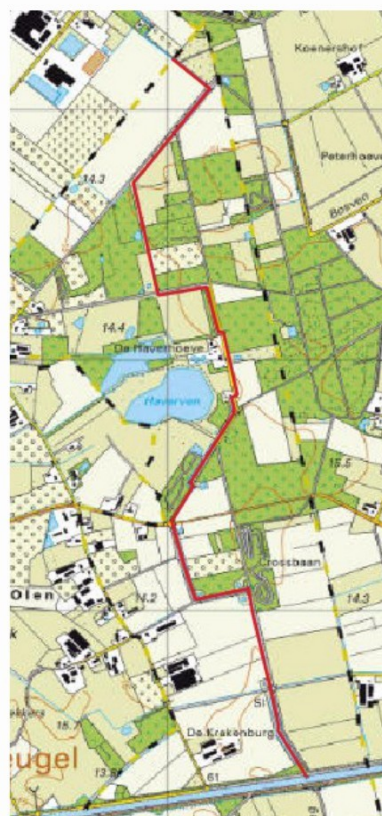
In het kader van het vooronderzoek is historisch kaartmateriaal bestudeerd (afbeelding 3). Op de kaart uit 1900 is duidelijk zichtbaar dat het plangebied zich in een heide- en bosgebied bevindt. De kaart uit 1929 toont voor het eerst het Wilhelminakanaal dat Tilburg en Eindhoven met de Maas verbindt. Op de kaarten uit 1970 en 1990 is zichtbaar dat de bebouwing in de omgeving is toegenomen, tevens is het bosgebied uitgebreid ten kosten van de heide.

In 2006 is natuurgebied De Mosbulten met waterloop voor het eerst aangemerkt op de kaart en vanaf 2014 is het Heikantsven en het Haverven zichtbaar. Omstreeks 1800 groeide vele bulten veenmos op natte heide. Het veen werd later afgegraven en gebruikt als brandstof. Het afwisselende cultuur historische patroon van greppels, singels, bosjes, en grasland is de afgelopen jaren (na de aanleg van de Rijksweg A50 tussen Oss en Eindhoven) op eigentijdse wijze hersteld.

Ter hoogte van de Mosbulten is vanaf de historische kaart uit 1900 reeds bebouwing van 2 panden zichtbaar (Olen 26 te Nuenen). Vanaf 1963 is er direct naast deze panden meer bebouwing zichtbaar langs de Beeksche Waterloop. De kaart uit 2015 geeft de meest recente naastliggende bouw weer.

Afbeelding 3: Geraadpleegde historische kaarten (bron kaarten: topotijdreis.nl)

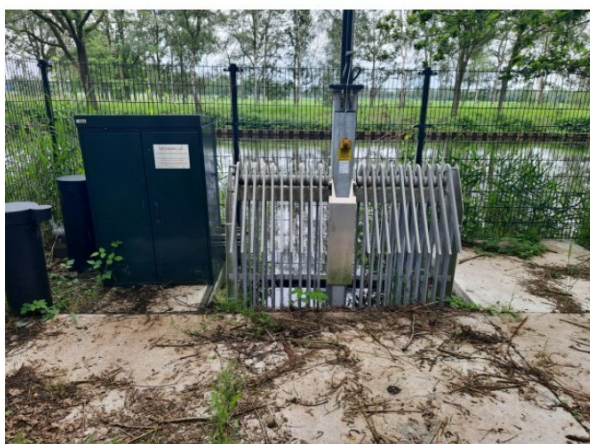
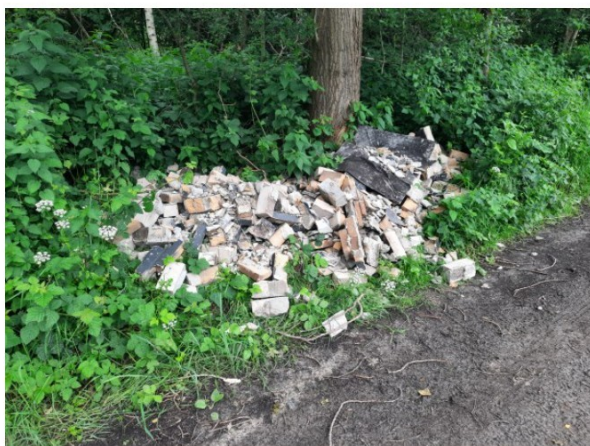
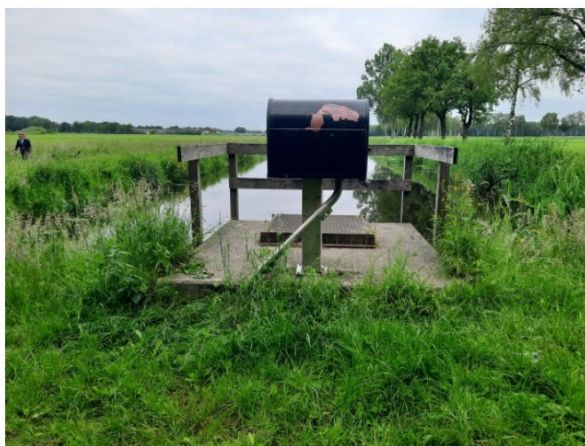
Foto's 1 t/m 4 laten de start van de Beeksche waterloop zien waar doormiddel van twee sluizen (van 2 meter breed) water gereguleerd wordt de Beeksche Waterloop in. Ter hoogte van de zuidelijke zijde van de Cortenbachsendijk is de watergang 15 meter breed. Na de sluis en duikers (tevens 2 meter breed) van foto's 7 t/m 11 wordt de watergang een stuk smaller en is deze 5 meter breed. De watergang blijft voor de rest van het plangebied ongeveer deze zelfde breedte behouden. Het waterpeil bij de sluis van foto 7 bevindt zich op 14,10 m + NAP.

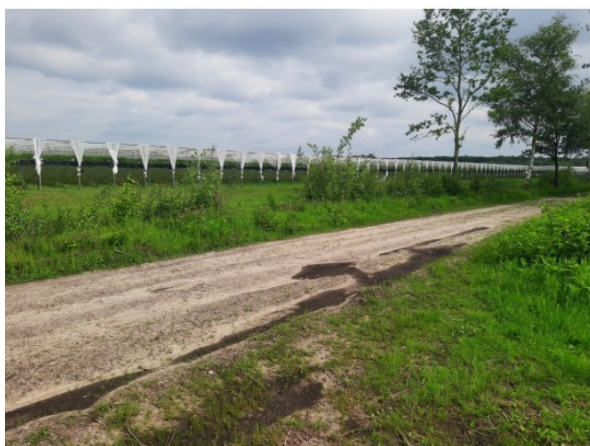
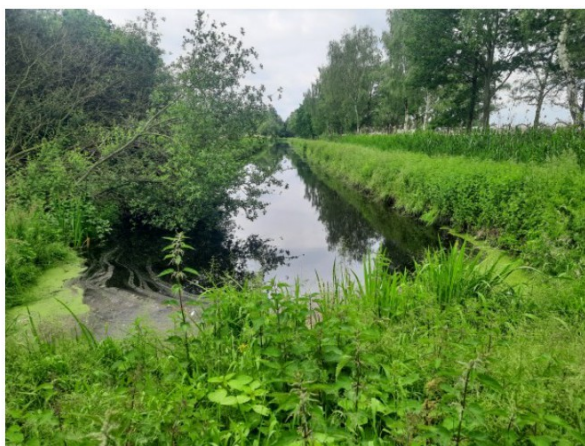
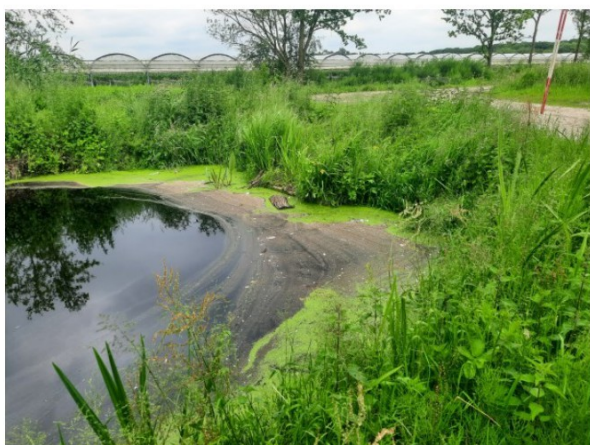
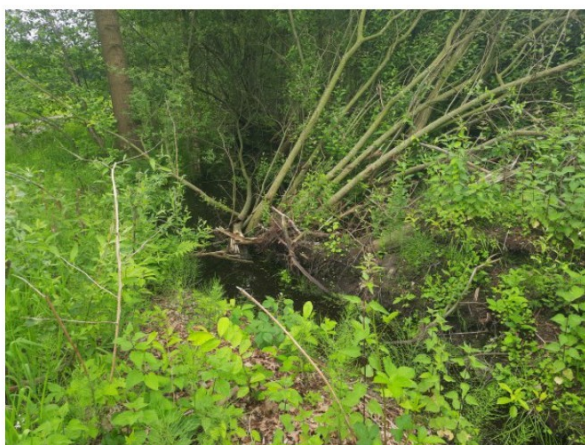
Aan de noordzijde van het plangebied bevinden zich de tuinbouwkassen aan de Duykenpaalse Heiweg (foto's 56 t/m 59 en 70 t/m 74). Foto 73 toont afvoerleidingen (waarschijnlijk van PVC) die vanaf dit bedrijf de Beeksche Waterloop inlopen, uit één van de pijpleiding die onder water eindigt komen luchtbellens. Het is onbekend wat de verschillende buizen lozen en waar ze exact vandaan komen.

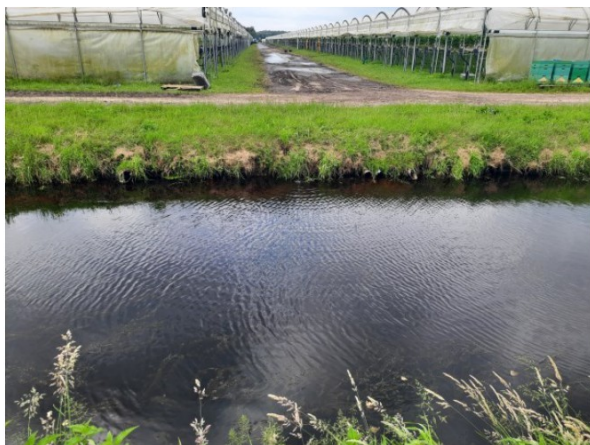
Foto 73

Behoudens de afvoerleidingen die vanaf de tuinbouwkassen (foto 73) in de Beeksche waterloop uitstromen is er geen directe aanwijzing of verdenking dat er binnen het gebied activiteiten hebben plaatsgevonden die een negatieve invloed hebben gehad op de waterbodemkwaliteit.

Behoudens de afvoerleidingen die vanaf de tuinbouwkassen (foto 73) in de Beeksche waterloop uitstromen is er geen directe aanwijzing of verdenking dat er binnen het gebied activiteiten hebben plaatsgevonden die een negatieve invloed hebben gehad op de waterbodemkwaliteit.

Een verkennend bodemonderzoek conform de NEN 5720 wordt noodzakelijk geacht. Dit onderzoek dient conform de strategie ‘NL’ (inspanning voor lintvormig water, normale onderzoeksinspanning) uitgevoerd te worden waarbij de sliblaag en waterbodem onderzocht wordt.

Mocht door herontwikkeling de grondwaterstand in de regio verhoogd worden dan is een grondwatermonitoring en een meting van de kwaliteit van het oppervlaktewater vanuit de verschillende stortplaatsen, met een inkadering van de verontreiniging, aangeraden.

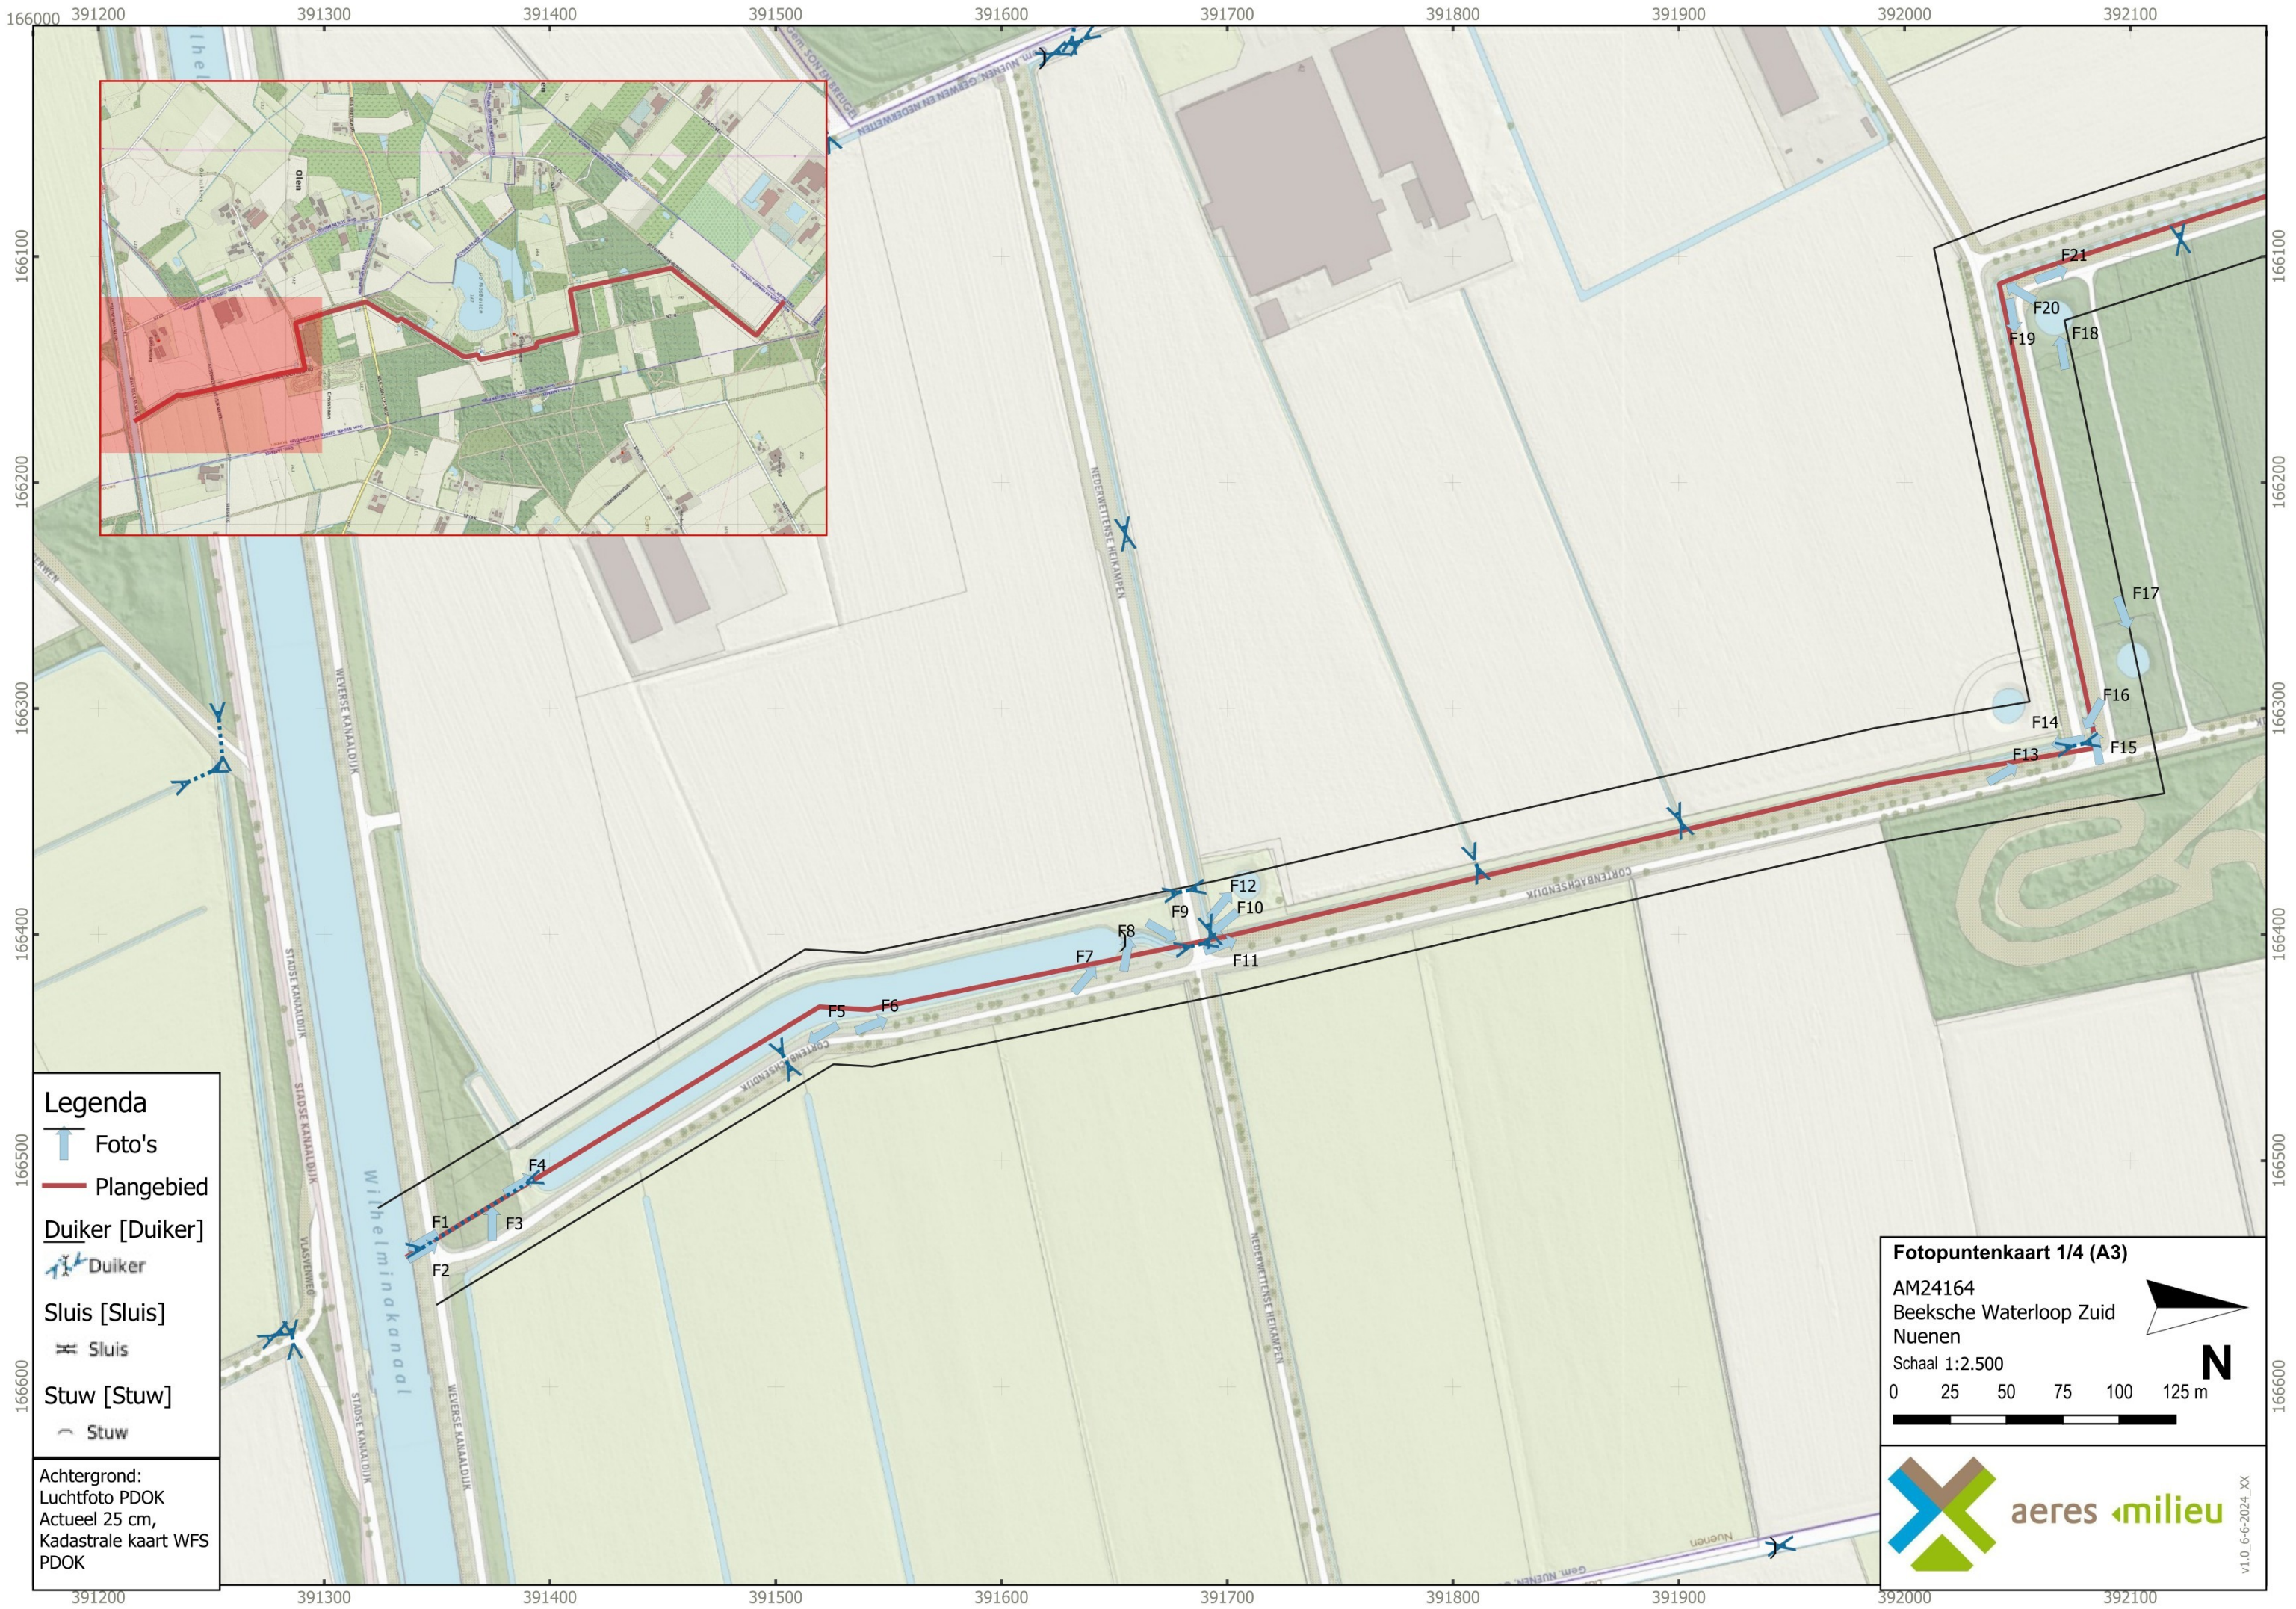
Fotopuntenkaart 1/4 (A3)

Op 23 mei 2024 is een veldinspectie uitgevoerd. Hierbij is gelet op het terreingebruik en de aanwezigheid van ondergrondse tanks, stookplaatsen, (half)verhardingslagen, ophogingen, storthopen, dempingen, afgravingen en asbestverdacht materiaal op het terrein. Een fotoreportage van de onderzoekslocatie is opgenomen in bijlage 2. De fotostandplaatsen zijn opgenomen op een situatietekening in bijlage 3.
