**Emmen
Molenkamp 12
Villa (1934)**

Bouwhistorische verkenning

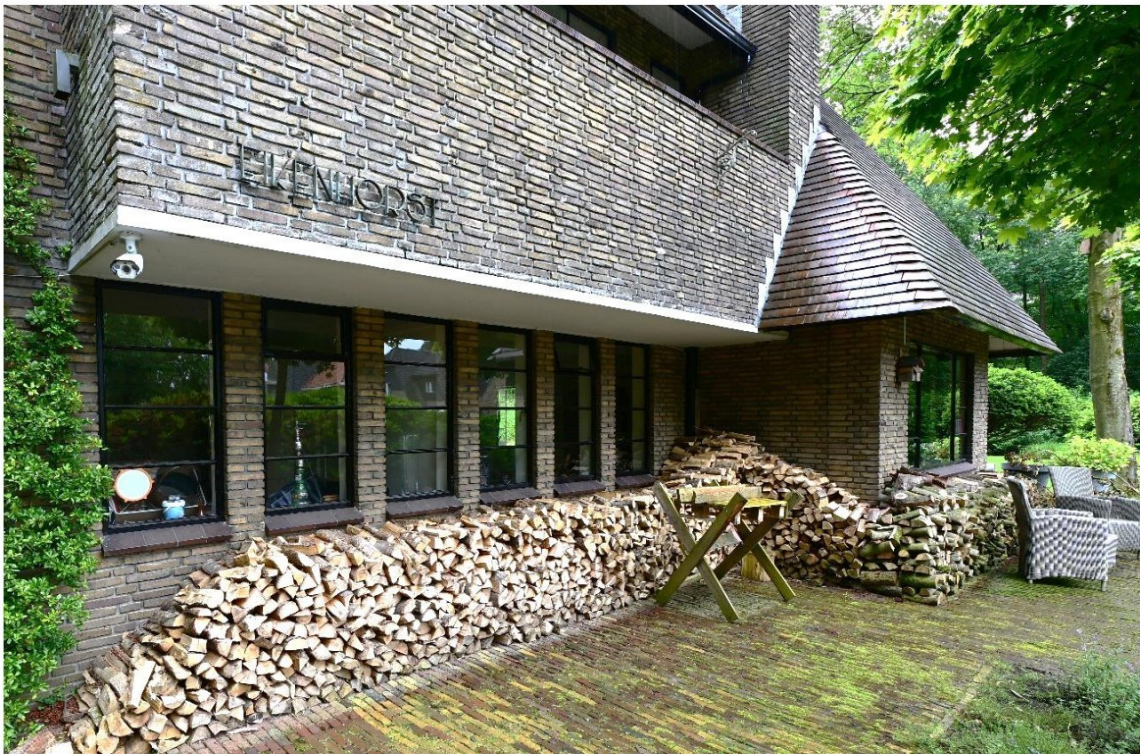
Het balkon rust op een dunne plaat gewapend beton.

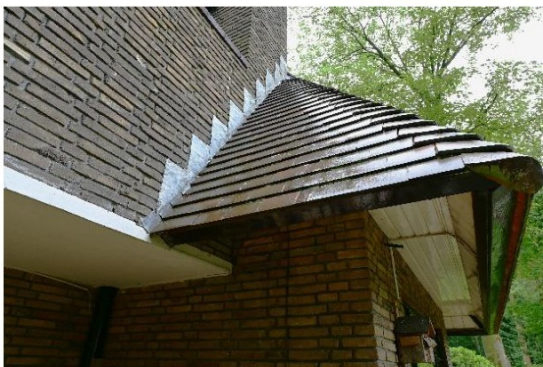
Onder het grote overstek is het afschot afgetimmerd met schrootjes; gezien de profilering van planken met messing en groef zou dat de oorspronkelijke afwerking kunnen zijn.
