**RAPPORT**

**VOORONDERZOEK**

**ZANDKUILWEG (ONG.)**

**TE MAASBRACHT**

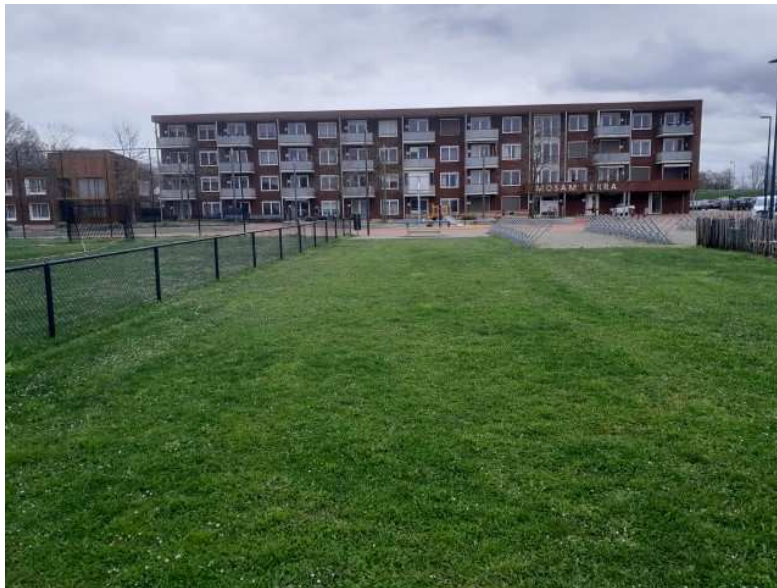
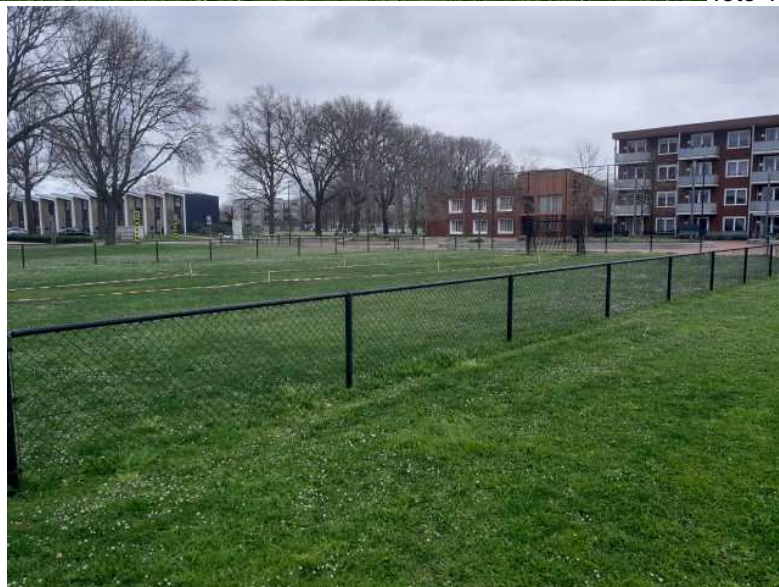
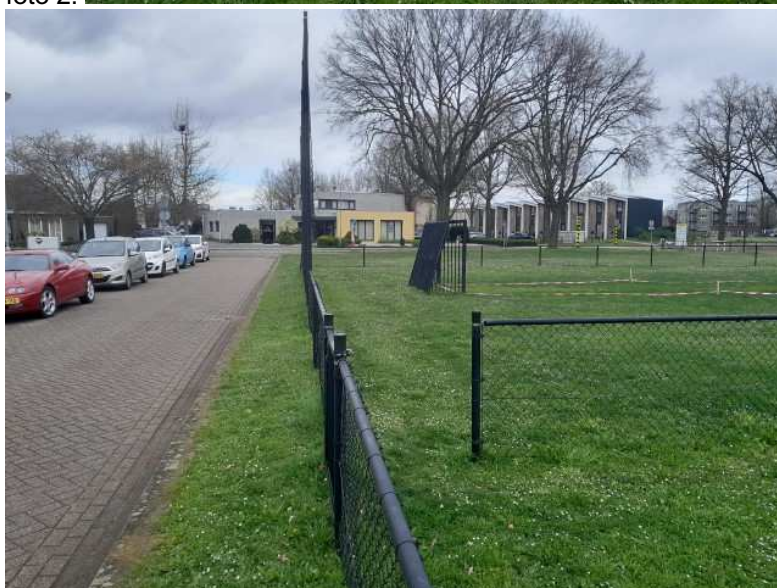
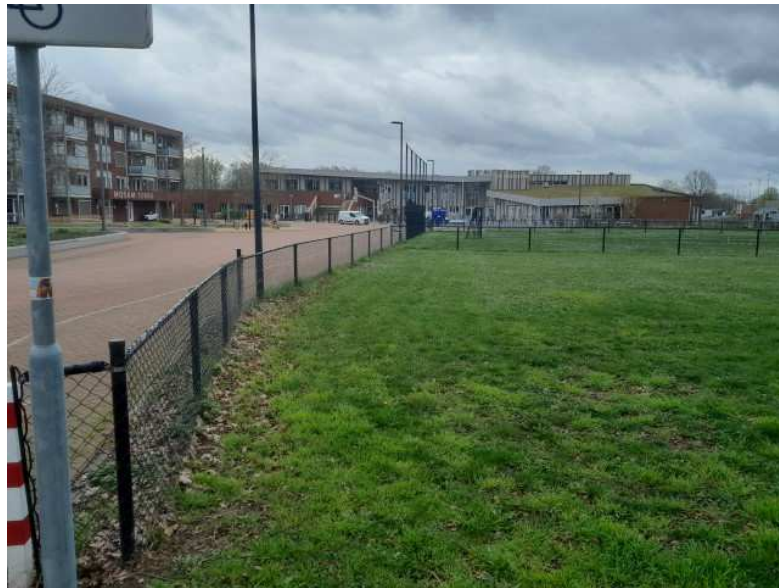
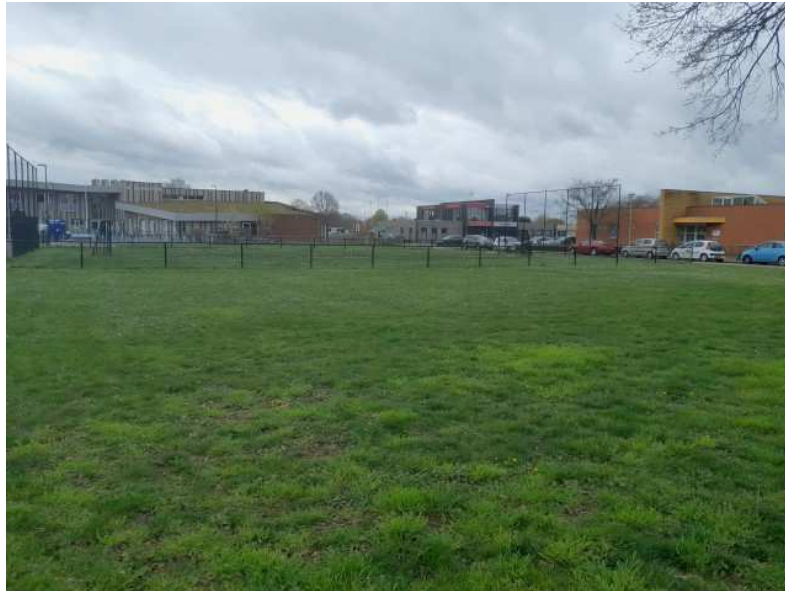
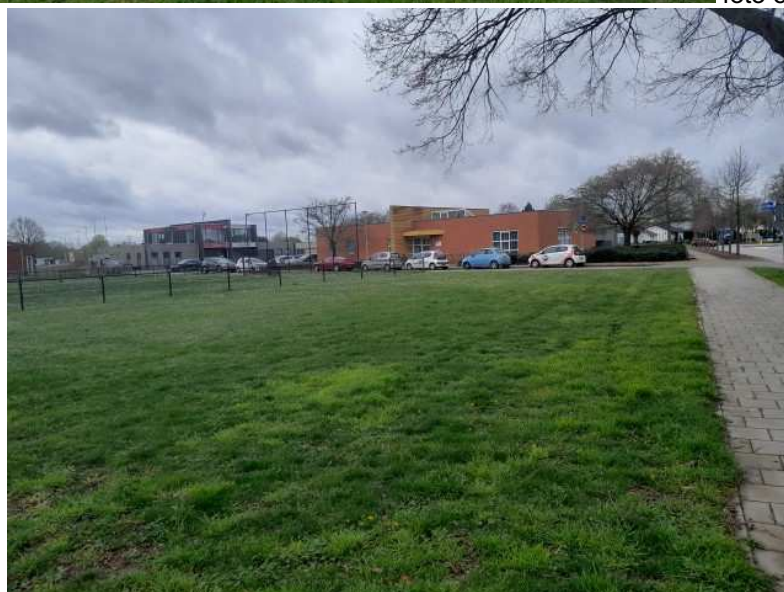
**BIJLAGE 6**  
**FOTO'S ONDERZOEKSLOCATIE**

De onderzoekslocatie is op 29 maart 2024 bezocht en visueel geïnspecteerd waarbij gebruik is gemaakt van de locatie checklist (zie bijlage 3 en foto's bijlage 6).

Bij de visuele inspectie van maaiveld zijn ter plaatse van de onderzoekslocatie geen asbestverdachte materialen en/of andere bijzonderheden waargenomen die duiden op de aanwezigheid van een bodemverontreiniging.
