VERKENNEND BODEMONDERZOEK

Puijendijk 1 Groede

26MCG089.10

In opdracht van [REDACTED] heeft MCG Zuidwest B.V. in maart 2026 een verkennend bodemonderzoek volgens de NEN 5740 uitgevoerd ter plaatse van Puijendijk 1 te Groede.

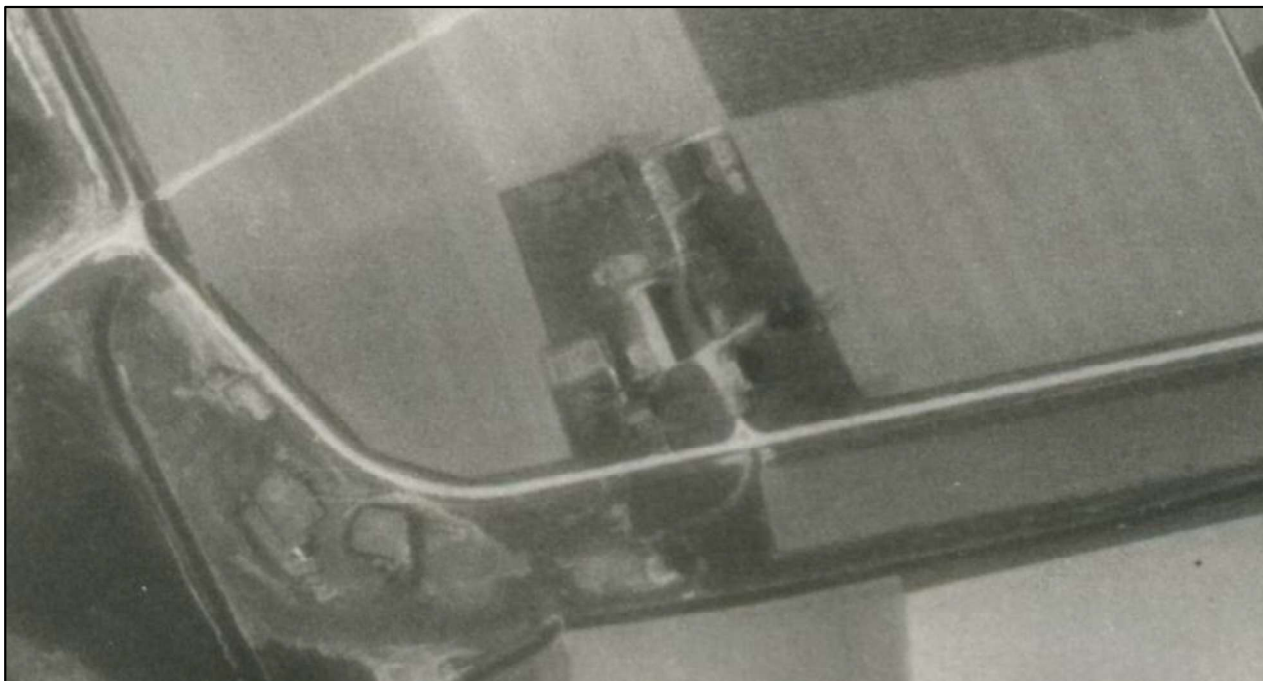
Figuur 1: Situering onderzoekslocatie 1943 (bron, luchtfoto.nl). Op de luchtfoto is de bebouwing (huidige schuur en voormalige woning) waarneembaar evenals een kavelpad aan de oostzijde van de schuur.

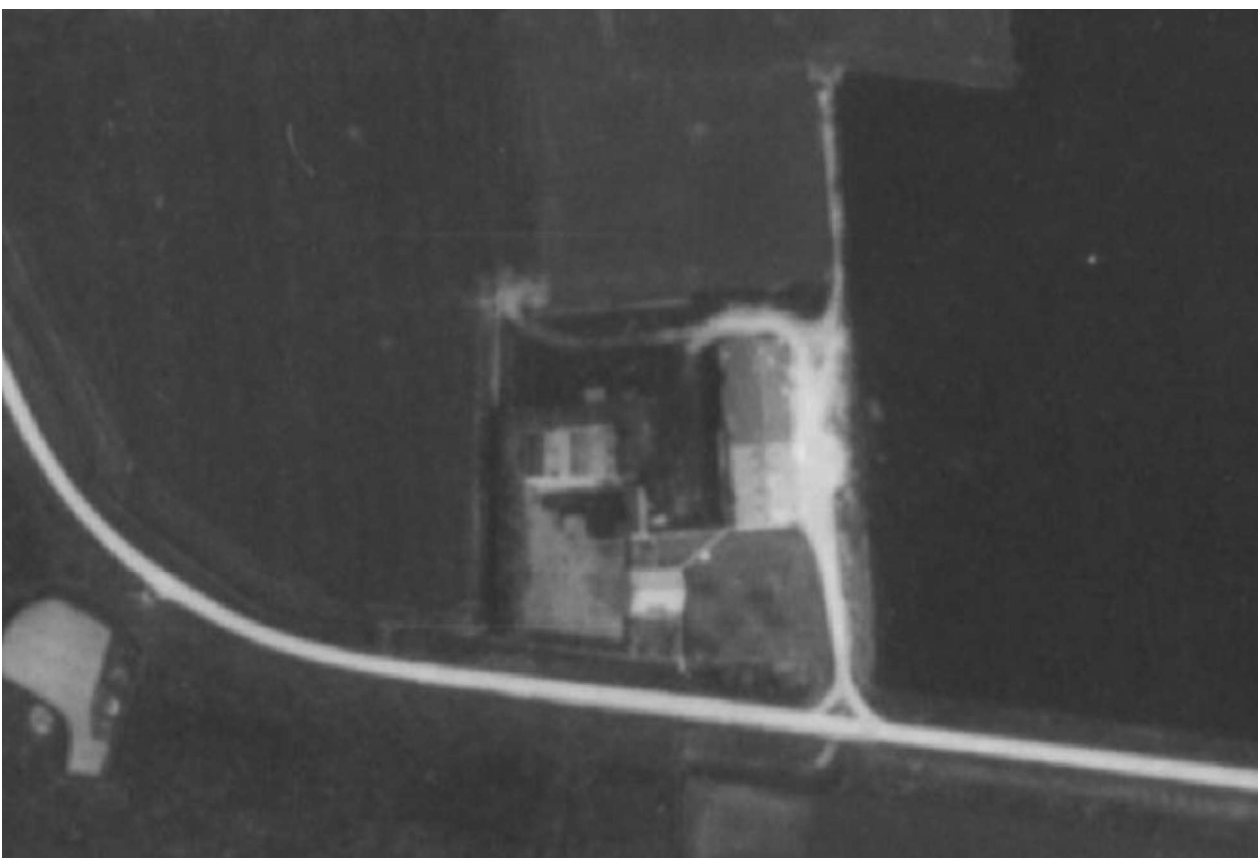
Figuur 2: Situering onderzoekslocatie 1959 (bron, luchtfoto.nl). Op de luchtfoto is de bebouwing (huidige schuur, voormalige woning en een schuur aan de westzijde) waarneembaar.

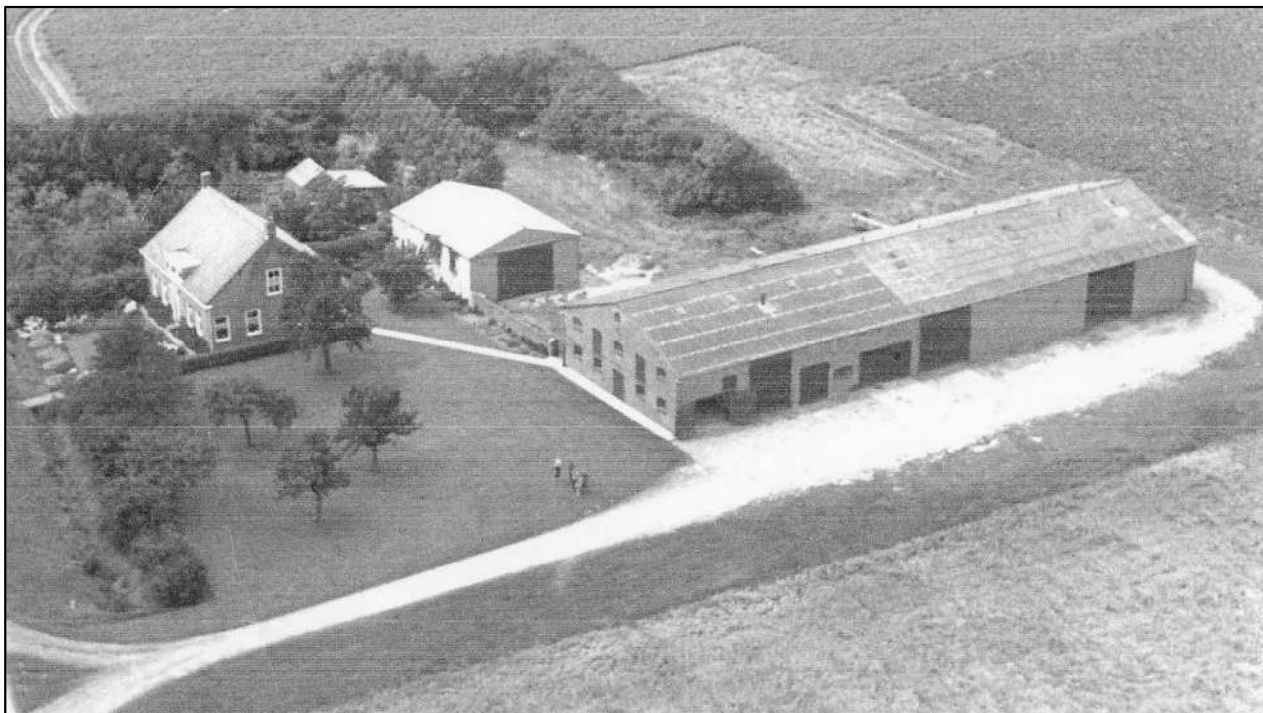
Figuur 3: Foto van onderzoekslocatie in 1965 (bron, Opdrachtgever). Op de foto zijn de huidige schuur, de voormalige woning en voormalige schuur inclusief enkele kleine opstallen achter de voormalige schuur (westzijde onderzoekslocatie). Op de foto zijn enkele bomen aanwezig, geen boomgaard.

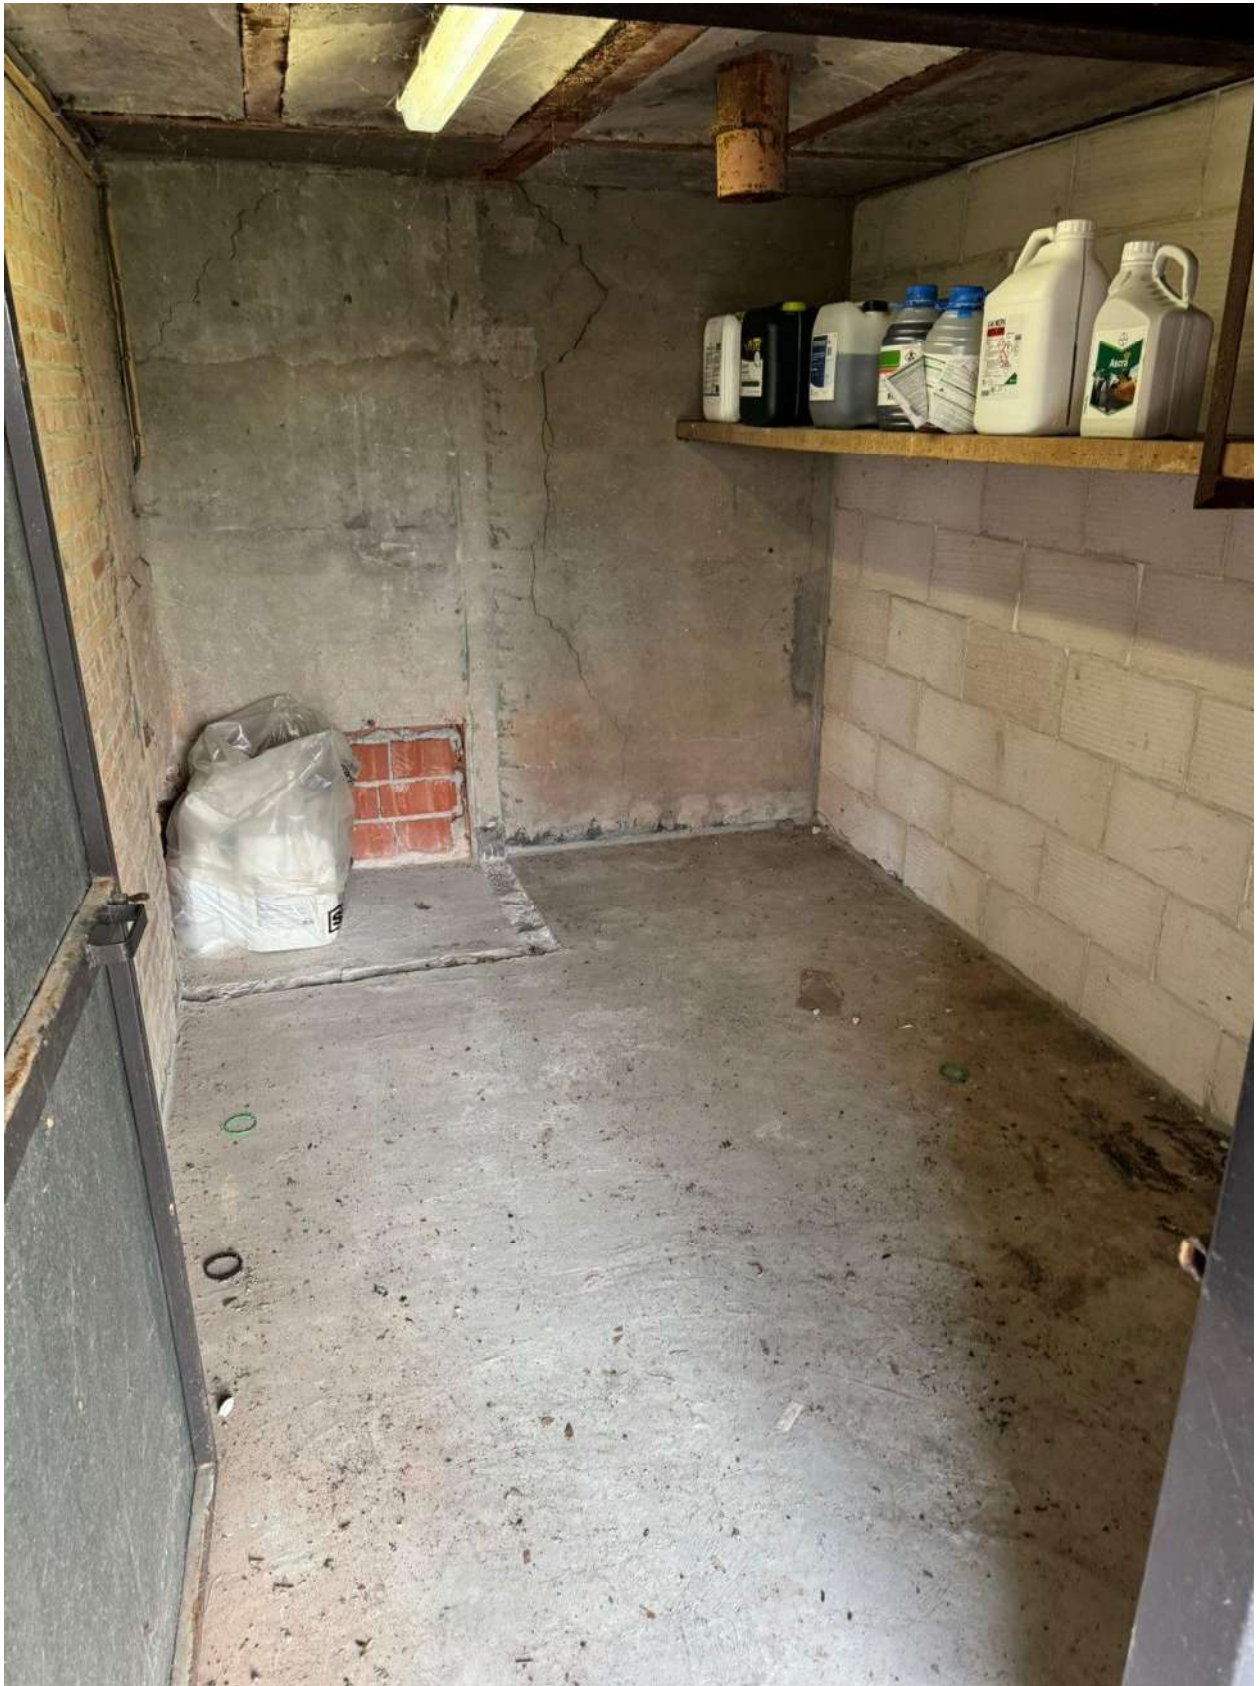
Foto 1: Bestrijdingsmiddelenopslag met aanwezige betonverharding (op meer dan 25 meter afstand t.o.v. toekomstige appartementen)

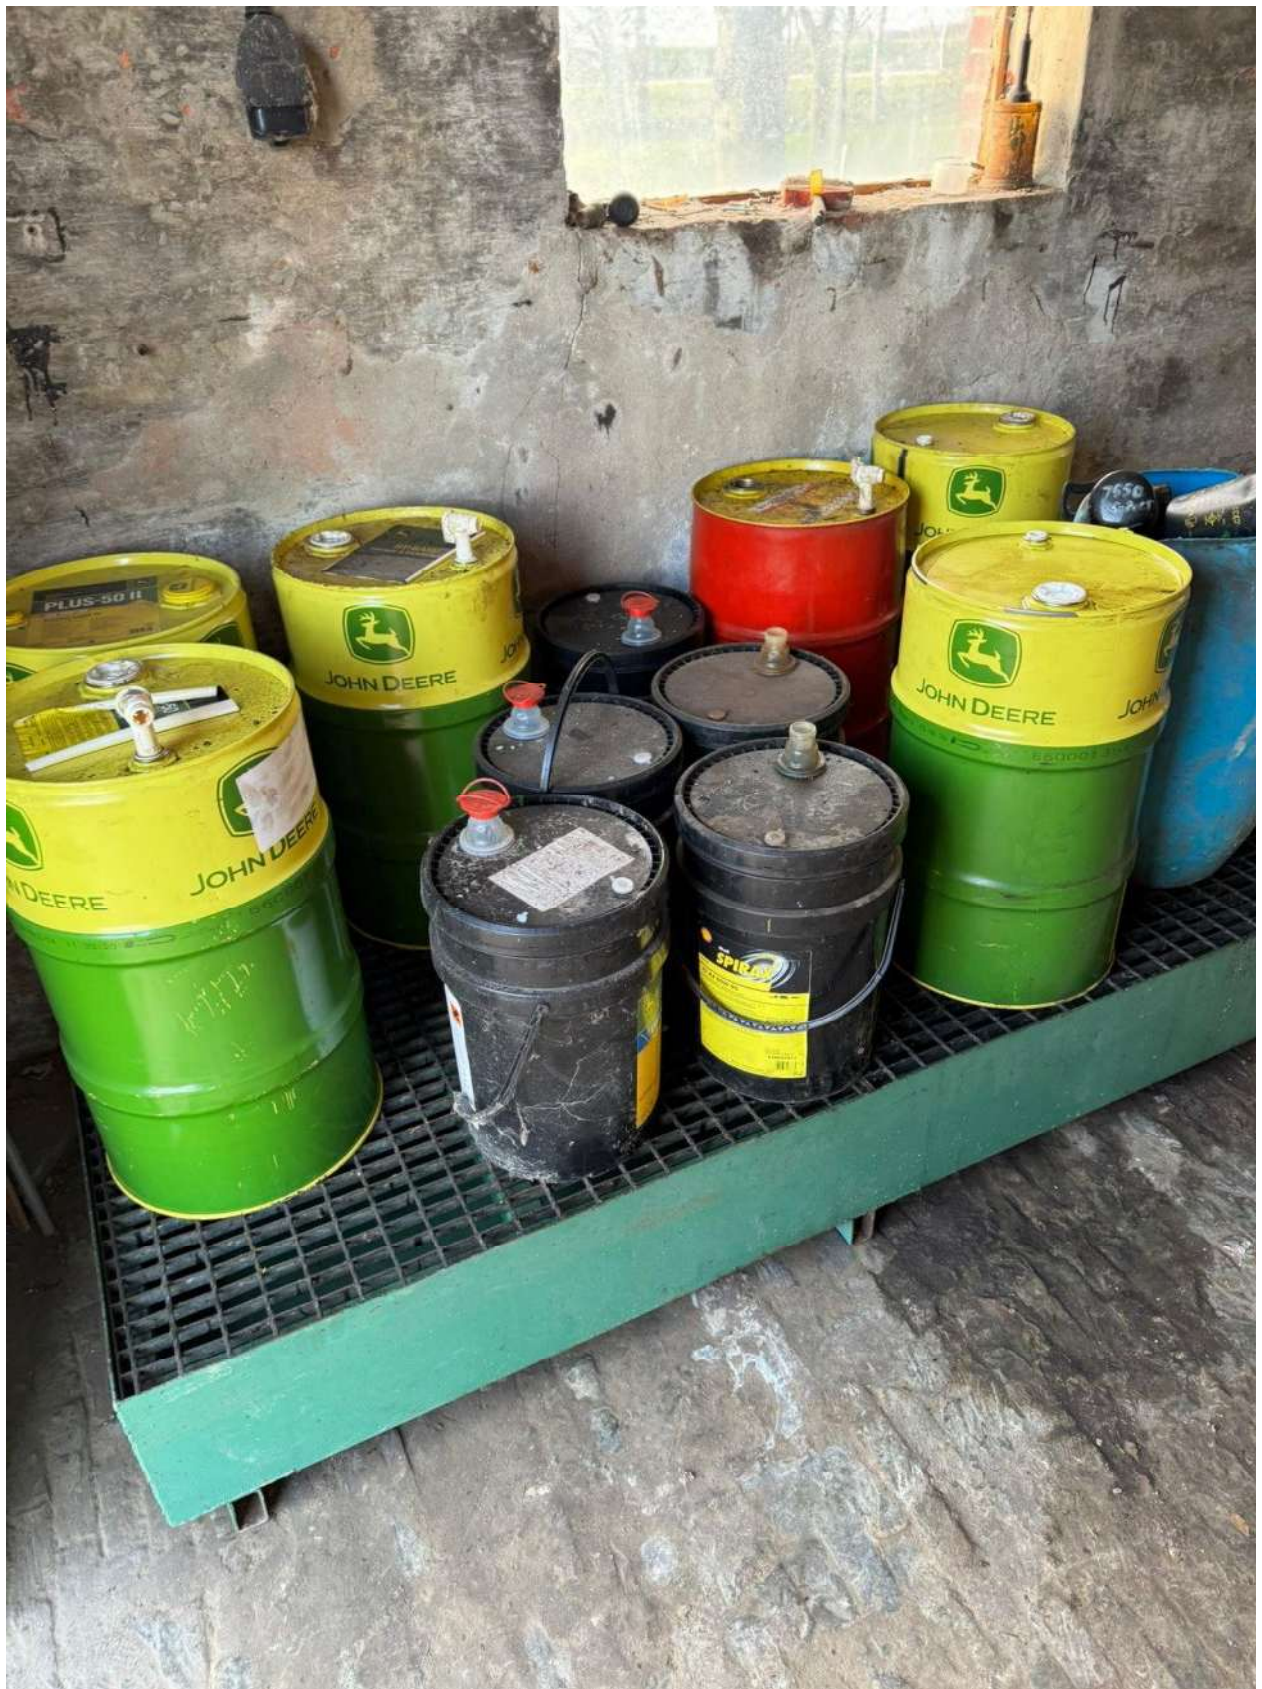
Foto 2: Vaten olie op lekbak in grote schuur (op meer dan 25 meter afstand t.o.v. toekomstige appartementen)

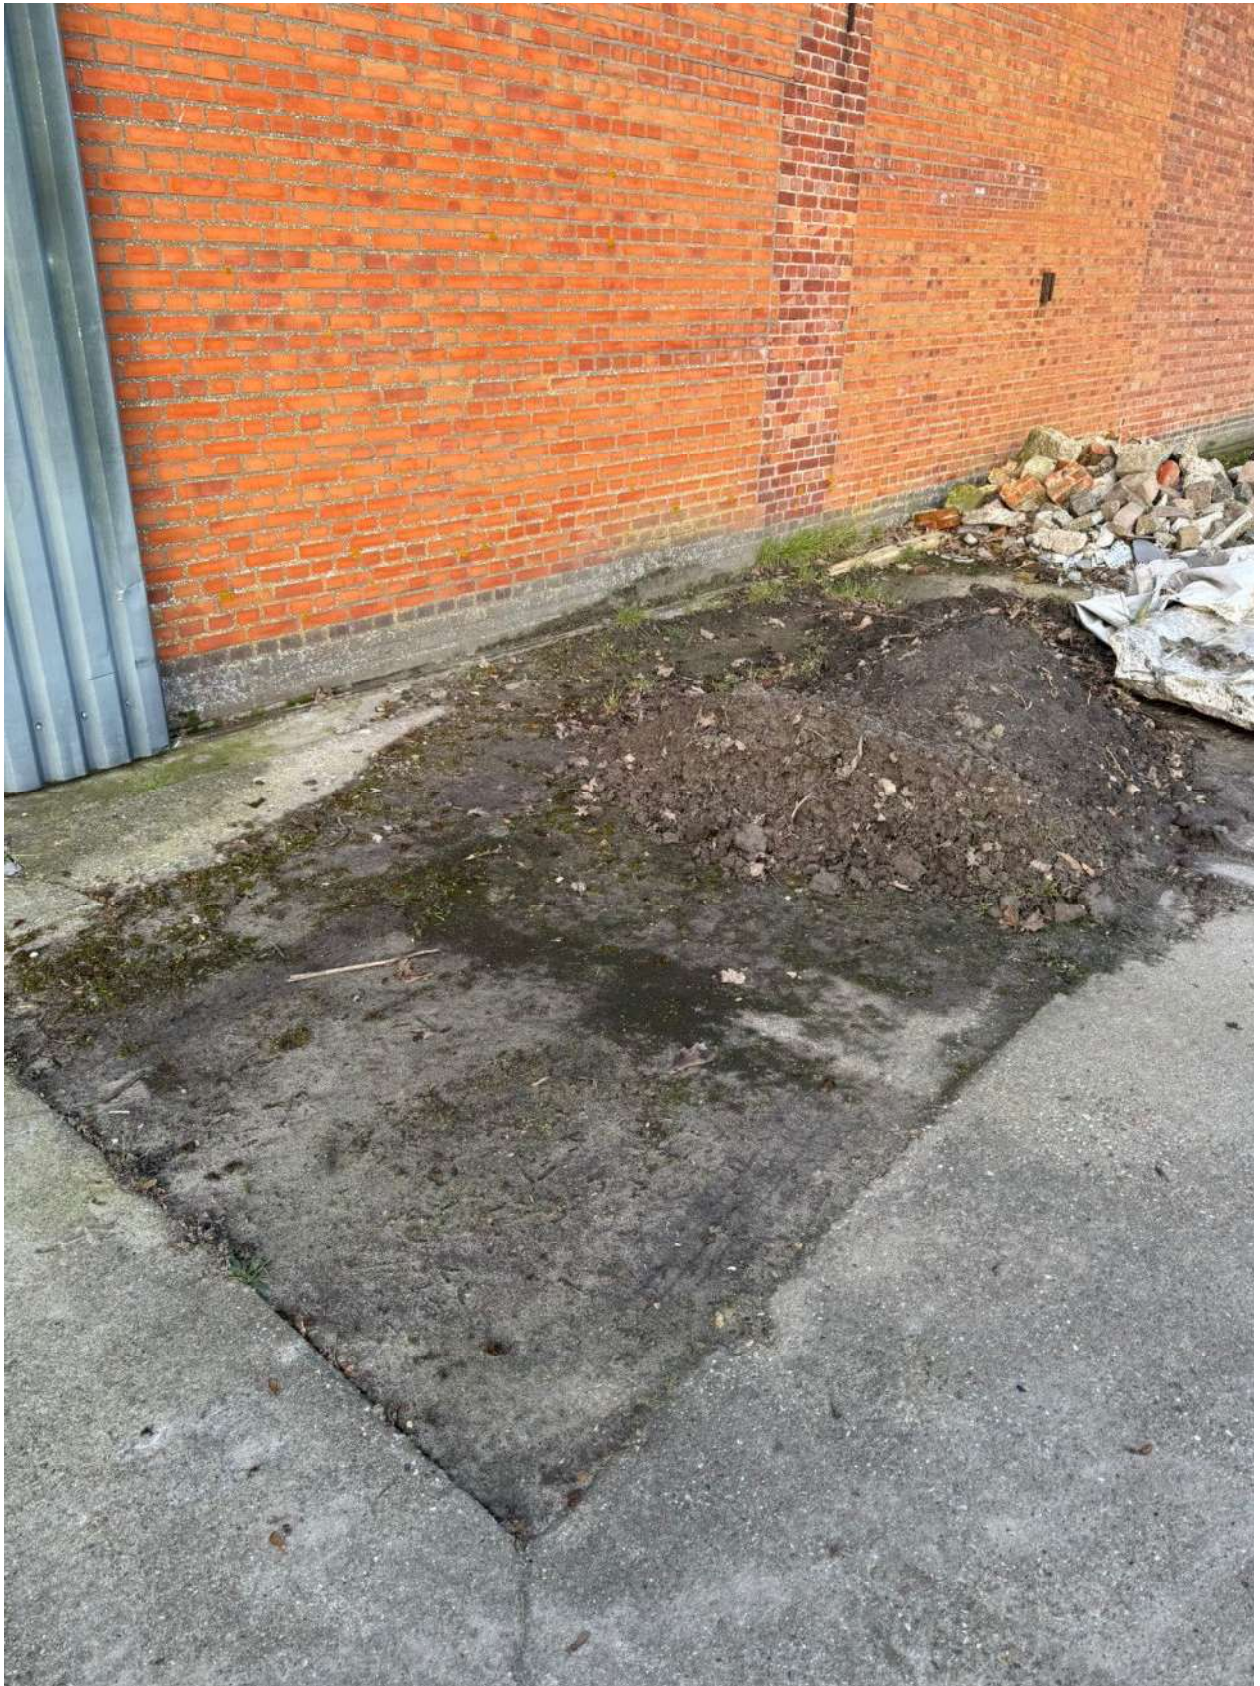
Foto 4: locatie voormalige ondergrondse dieseltank (op ca. 25 meter afstand t.o.v. toekomstige appartementen)

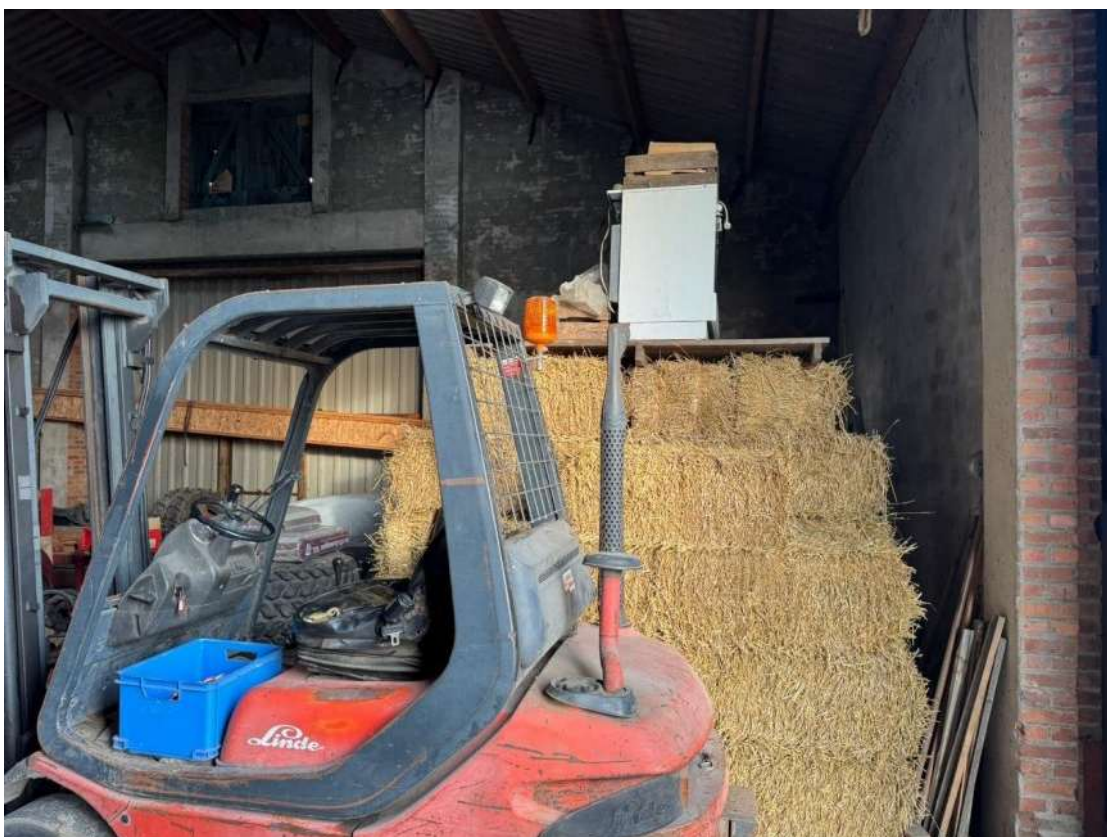
Foto 8: noordelijk deel schuur ter hoogte van toekomstige appartementen. Vanaf baksteenmuur rechts tot einde schuur zijn de appartementen gepland

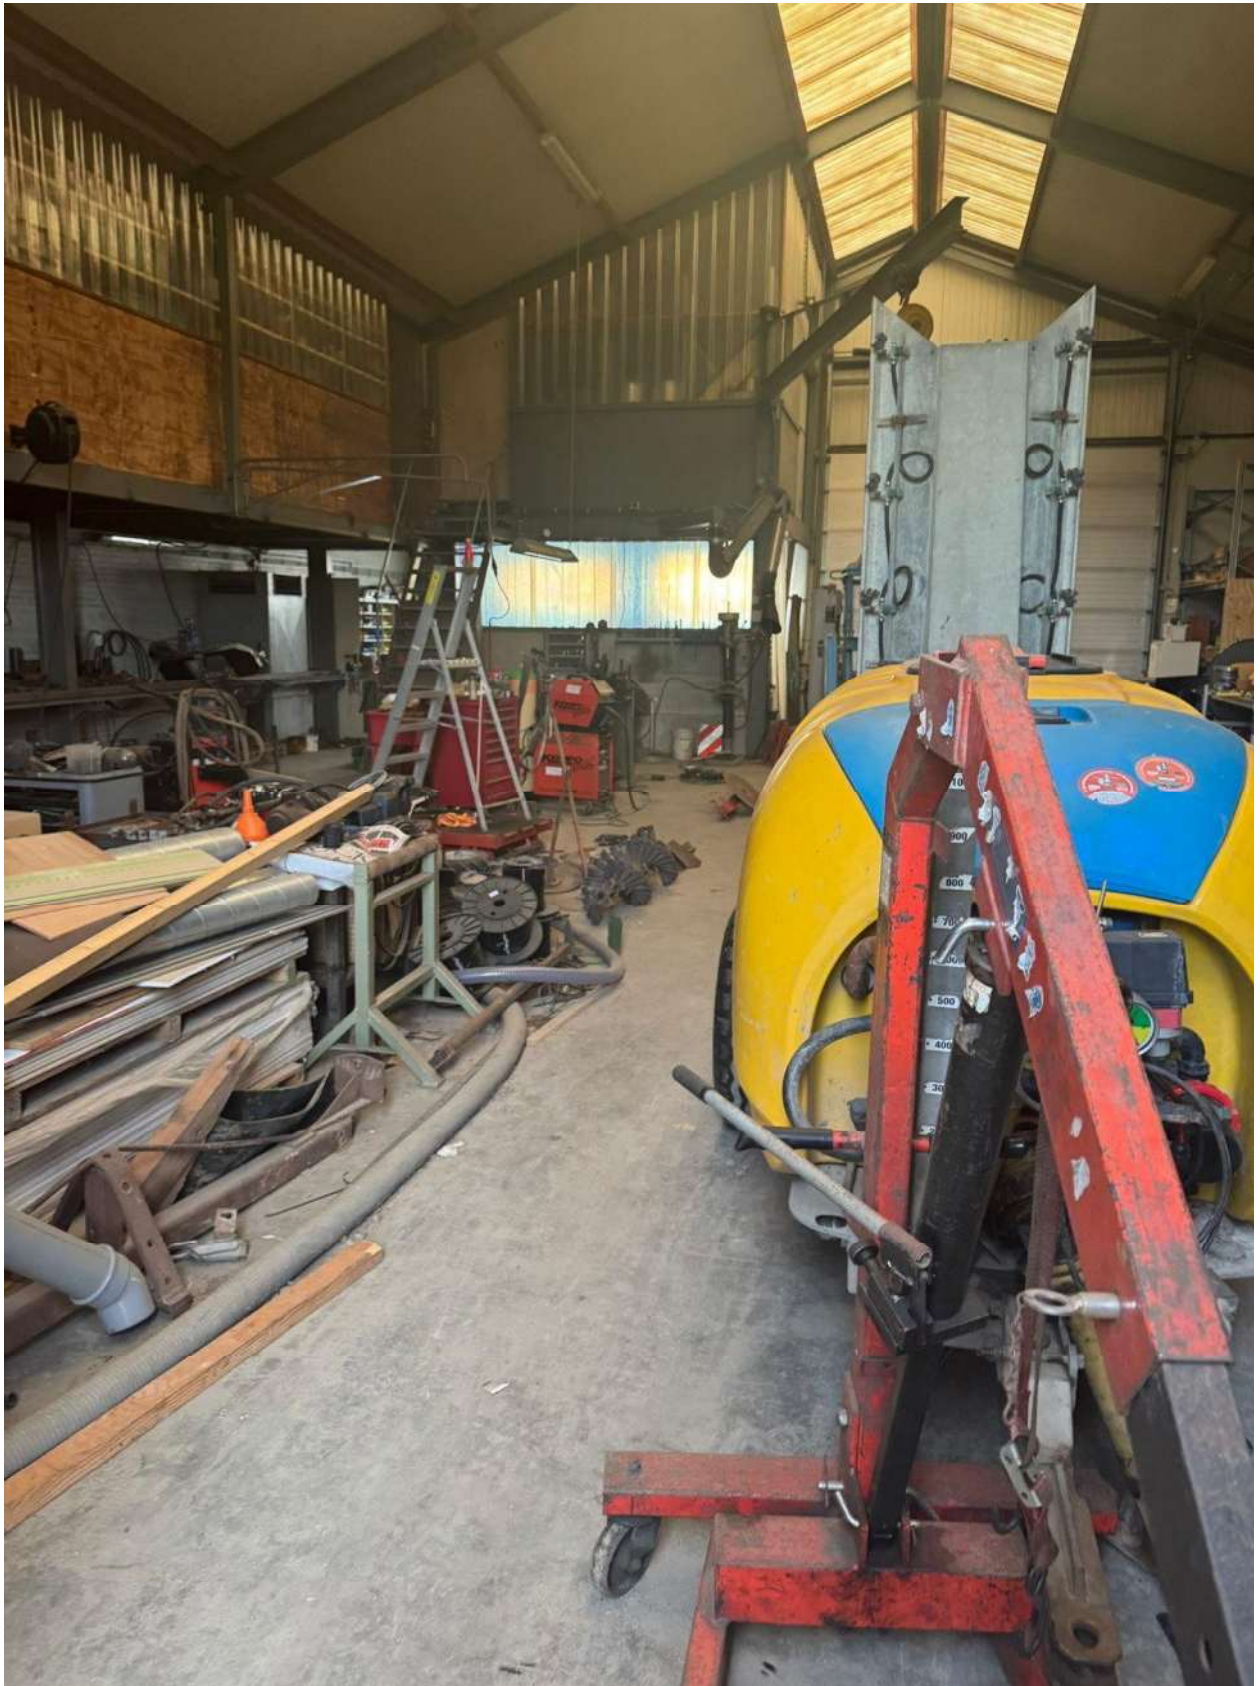
Foto 15: Wagenberging ten westen van schuur incl. vloestofdichte vloer
