BOUWHISTORISCH ONDERZOEK

Toerit perron vm. Stationspostkantoor, Rotterdam

18 maart 2024

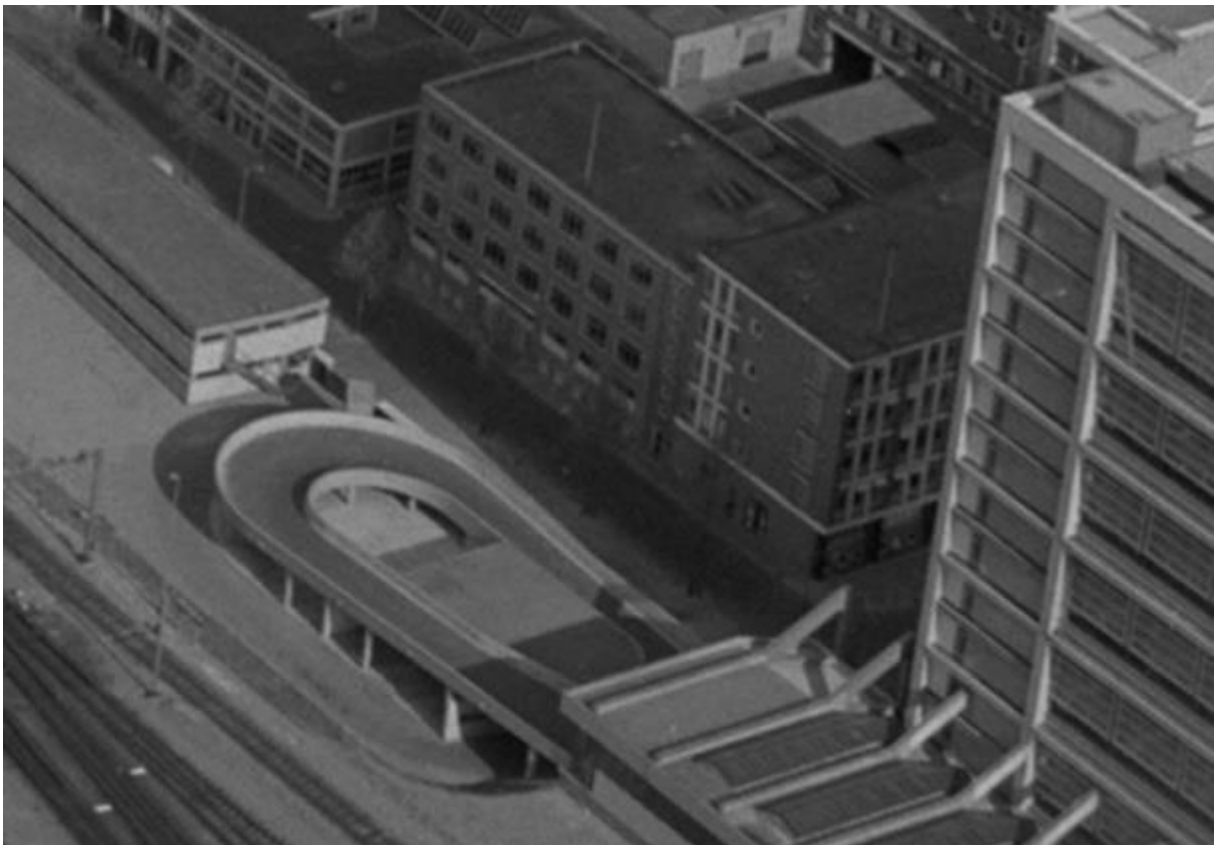
De toerit in 1960, uitsnede uit een luchtfoto (Collectie stadsarchief Rotterdam)

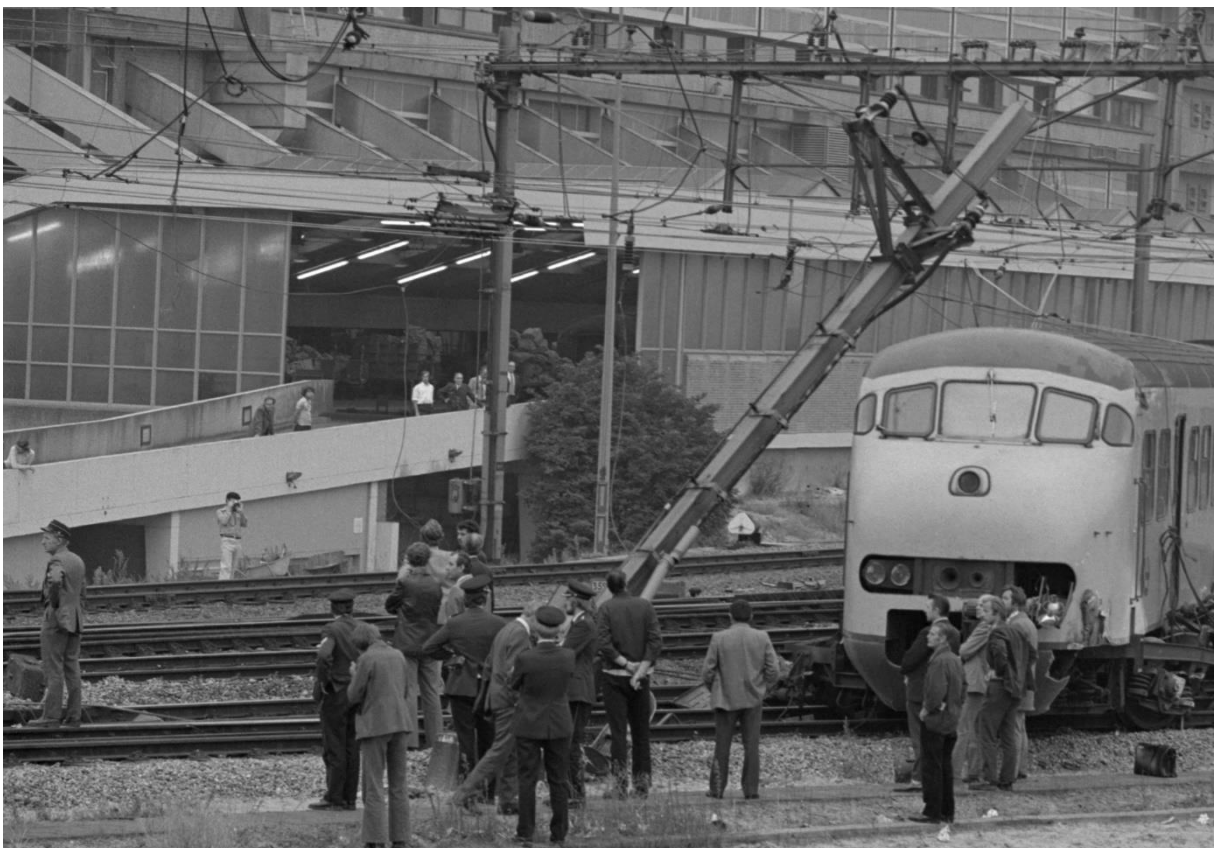
Ontsporing van een trein bij Rotterdam CS in 1974; op de achtergrond is een deel van noordzijde van de toerit zichtbaar (Collectie Stadsarchief Rotterdam).

Over de ontwikkeling en het gebruik van de toerit is nauwelijks tot geen informatie beschikbaar. Een foto van ontsparing van een trein in 1974, waarop een deel van de toerit op de achtergrond zichtbaar is, laat zien dat er een wijziging heeft plaatsgevonden van de noordgevel van de stalling. Het lijkt erop dat er oorspronkelijk boven de deuren een brede latei was, waarbij de feitelijke wand verder teruglag onder het dek en dat op enig moment deze open ruimte is dichtgezet in lijn met de rand van het dek.

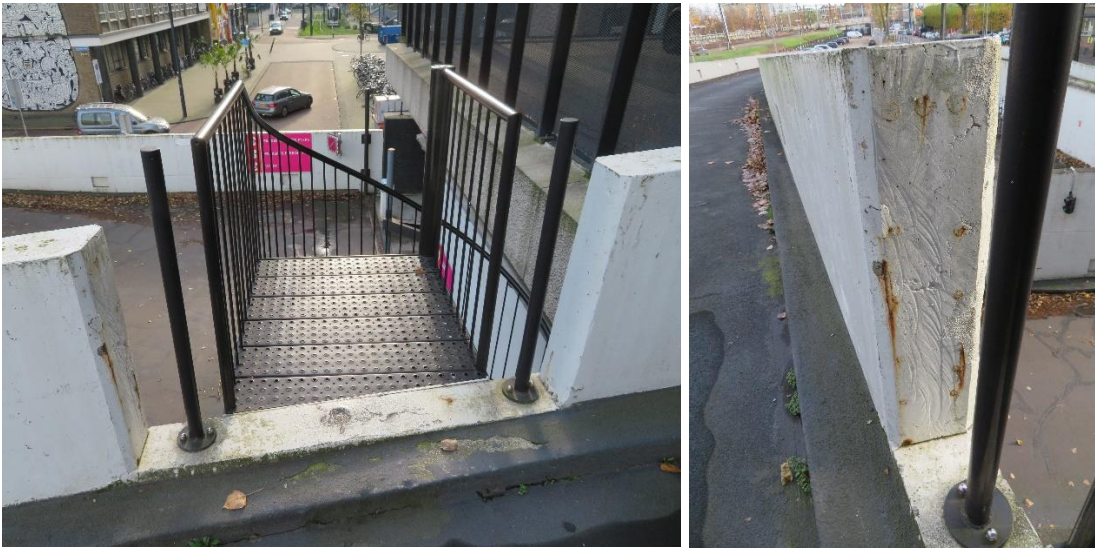
1)

De stalen spiltrap is een latere toevoeging, die vermoedelijk bij de aanpassing van het complex in 2007-2009 is gerealiseerd - of kort daarna, gelet op het feit dat de trap op de plantekeningen voor de herbestemming niet wordt weergegeven. Daartoe werd een opening in de betonnen wand van de oprit gezaagd, die zich in het zaagvlak duidelijk aftekent.

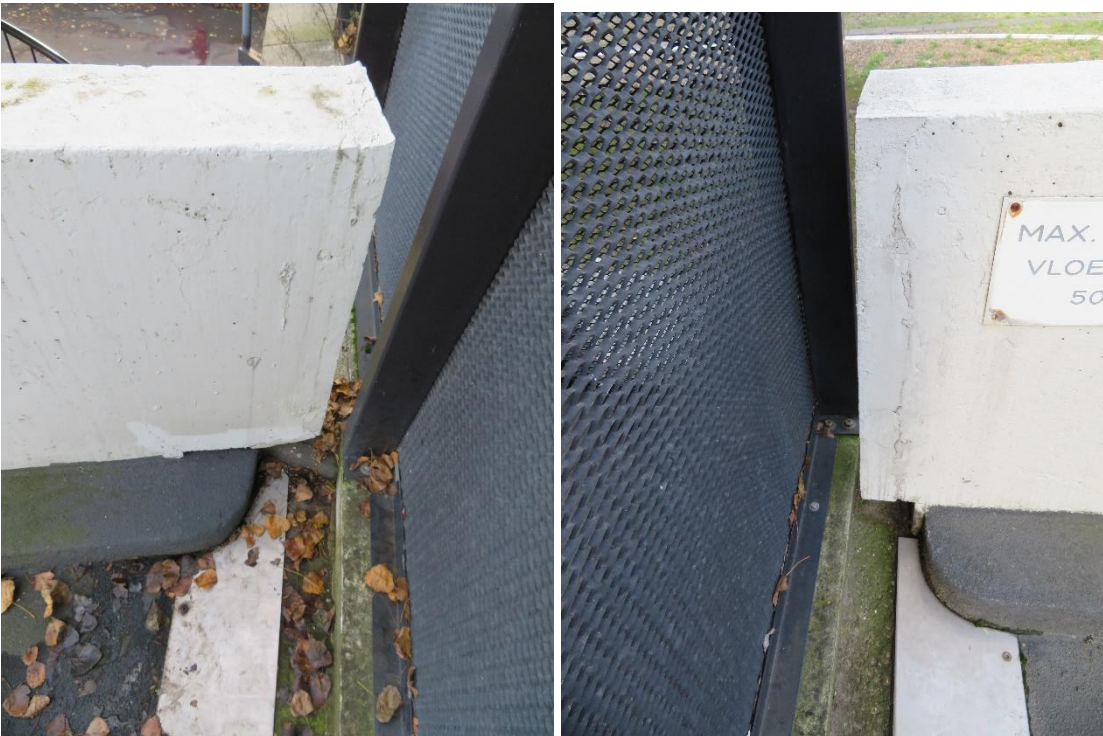
2)

De beëindiging van de opstaande wanden ter plaatse van het voormalige perron vertoont tekenen van aanpassing. Op de ontwerptekeningen lijken de wanden verder doorgelopen te hebben, als het ware de ruimte onder de overkapping in. Bij de aanpassing van het complex in 2007-2009 zijn de wanden ingekort.

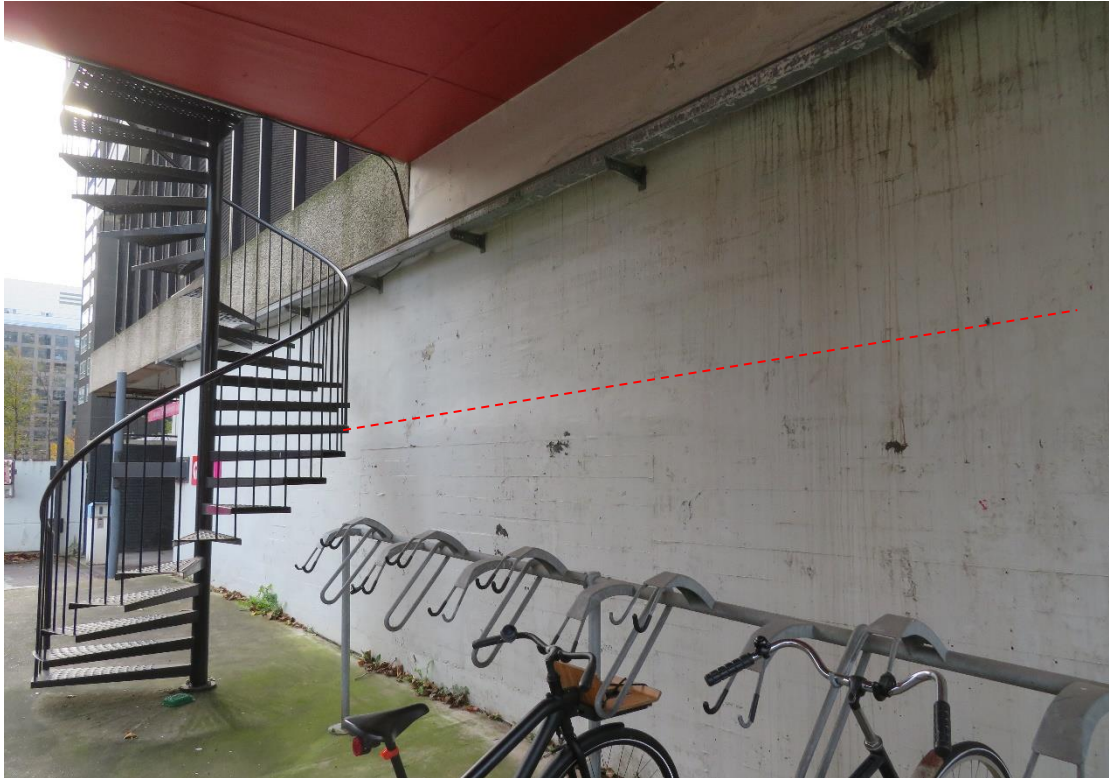
3)

De beton van de oostelijke wand van het perron laat twee verschillende afwerkingen zien. De onderste ca. 180 cm heeft de structuur van de houten bekistingsplankjes. Daarboven is er een afgesmeerde strook, waarboven het beton geheel glad is afgewerkt; de twee vlakken liggen net niet geheel in lijn. Het bouwspoor is terug te voeren op het feit dat het talud langs het spooreplacement oorspronkelijk op deze plaats tegen de wand was omgezet, zodat het onderste deel van deze wand in “vuilwerk” is gebouwd.

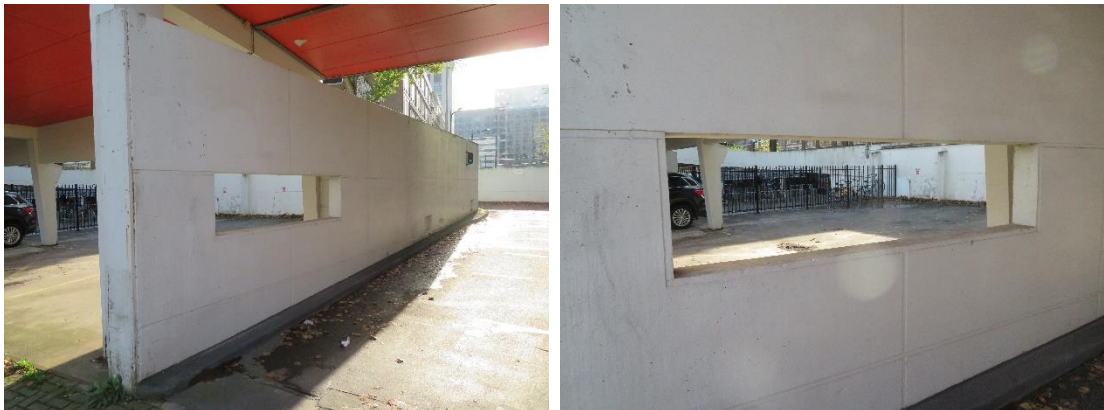
4)

De functie van het gat in de wand langs de oostzijde van de oprit is niet duidelijk geworden; mogelijk diende deze om bij het aan- en afrijden zicht te hebben op tegemoetkomend verkeer. De sparing behoort wel tot de oorspronkelijke aanleg: deze is op oude afbeeldingen al zichtbaar en sluit qua positionering aan op de vakverdeling die in het beton is aangebracht. Deze vakverdeling komt ook voor op de onderzijde van het dek en op de lijn tussen de kolommen en liggers van de dragende portalen. Het lijnenspel is vermoedelijk ontworpen in relatie tot het gebruik van stalen of betonplex bekistingen, een voor de bouwperiode nog vrij nieuwe techniek. De kenmerkende lijnen komen in de gehele oorspronkelijke betonconstructie voor en zijn een goede indicator voor authenticiteit. De uitwendige hoeken van de muur en de kolommen zijn voorzien van in de kist mee in de beton gestorte, beschermende stalen hoeklijnen tot ca. 180 cm hoogte.

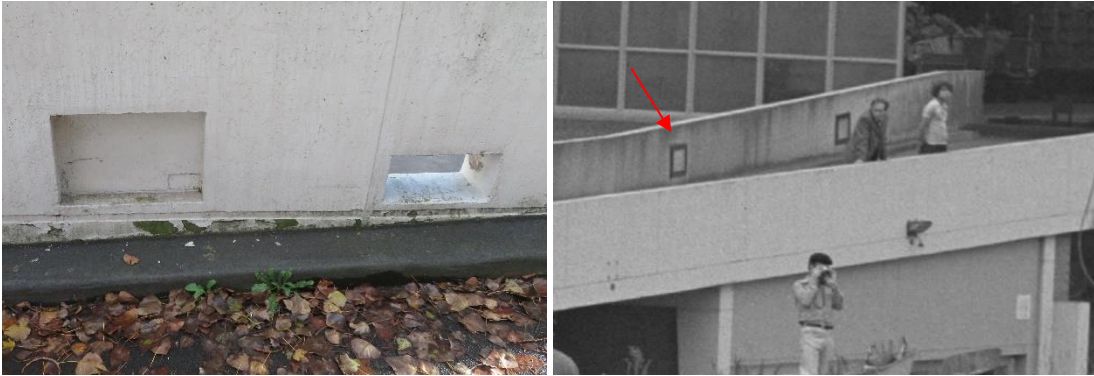
5)

In de wand zijn verspreid in de muur van de oprit ondiepe nissen aanwezig waarin oorspronkelijk verlichting was aangebracht – zie foto rechts, uitsnede uit de eerder getoonde foto uit 1974 in Stadsarchief Rotterdam. Bij het begin van de oprit zijn er daarnaast kleinere doorgande sparingen, vermoedelijk voor de ventilatie van de stalling.

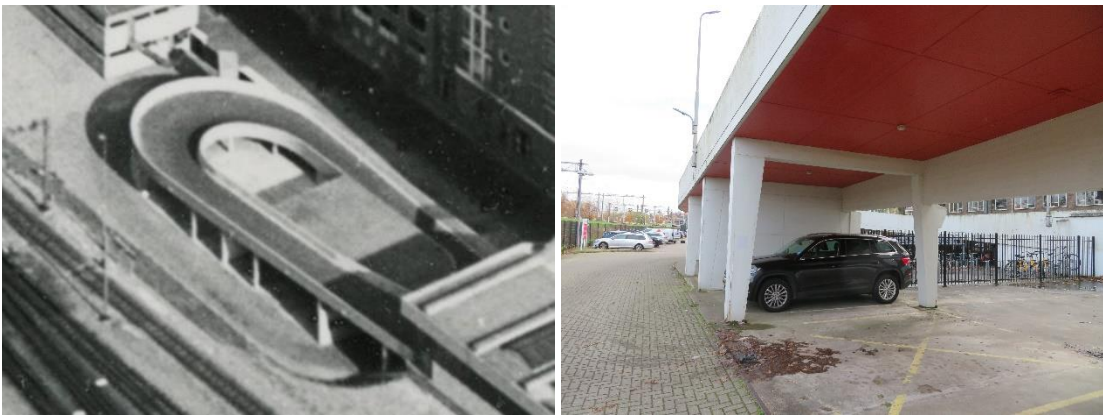
6)

Op de onder 5) getoonde foto uit 1974 is zichtbaar dat de ruimte onder de oprit ter plaatse van de travee tussen de portalen direct ten oosten van de wand onder 4) vlak achter het oppervlak van de zijwanden is dichtgezet. Daaronder is de aanzet zichtbaar van deuren die toegang gaven tot de stalling. Dit wijkt af ten opzichte van de bouwtekeningen en oudere foto's, waarop de deuren verder terugliggen onder de oprit. Ergens vóór 1974 heeft hier een aanpassing plaatsgevonden. Op onbekend moment ná 1974 is de gehele stalling verwijderd; in de huidige toestand is de doorgang onder de oprit aan de noordzijde geheel open.

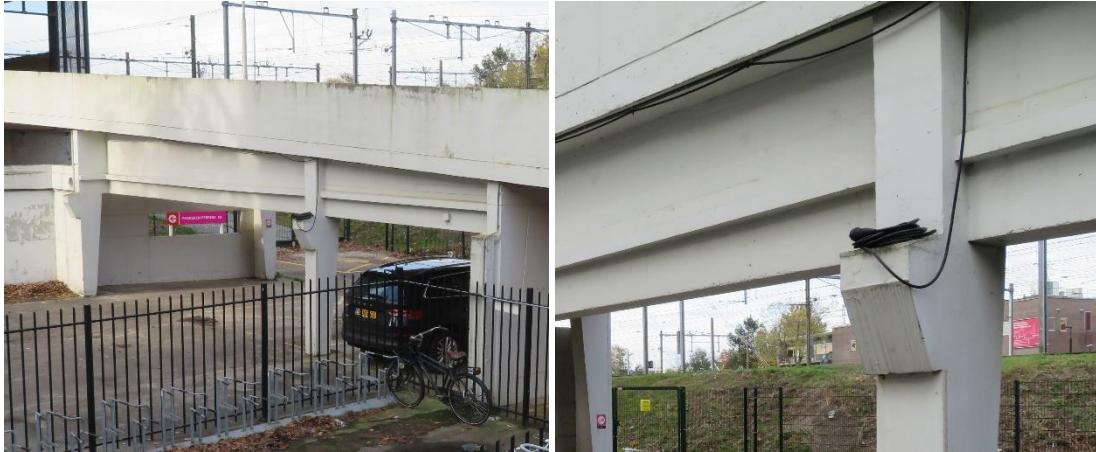
7)

Onder de oprit bevindt zich op de plaats waar de stalling oorspronkelijk was een zware balk in de lengterichting onder de zuidelijke rand van het dek. De onderzijde van de balk ligt horizontaal, de bovenzijde loopt mee met de helling van het dek. Op dezelfde hoogte zijn de kolommen van twee portalen voorzien van aangestorte betonnen nokken voor een oplegging. De nokken verwijzen nog naar de betonbalken, die de dakconstructie van de garage vormden. De balk vormde de afsluiting boven de bovendorpel van de deuren naar het hellende dek.

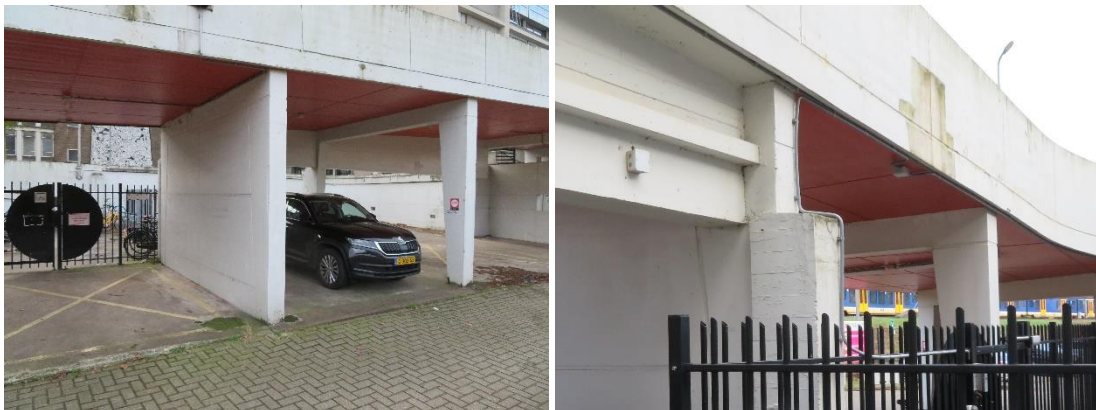
8)

Het gesloten portaal was oorspronkelijk onderdeel van de oostgevel van de stalling; de aanzet van de betonconstructie die stabiliteit gaf aan het nu gesloopte deel van die gevel is nog herkenbaar.

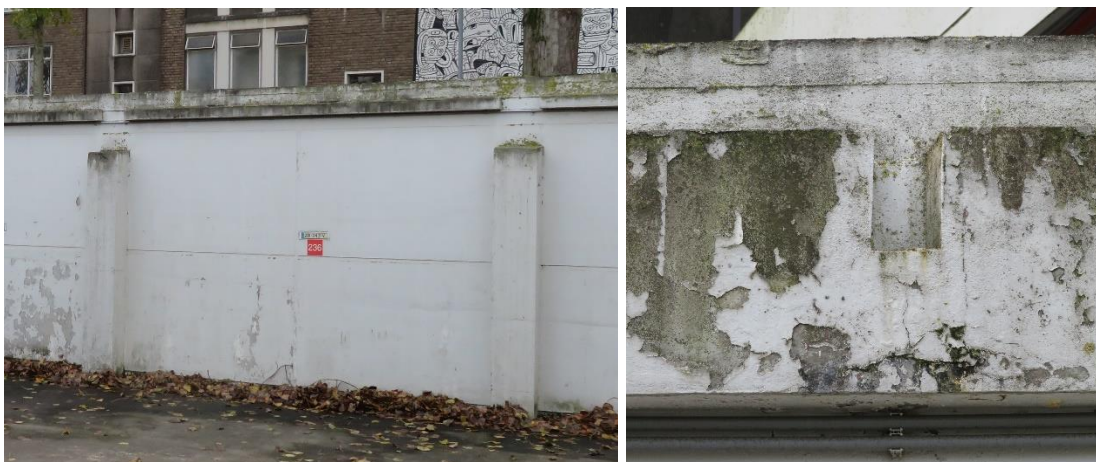
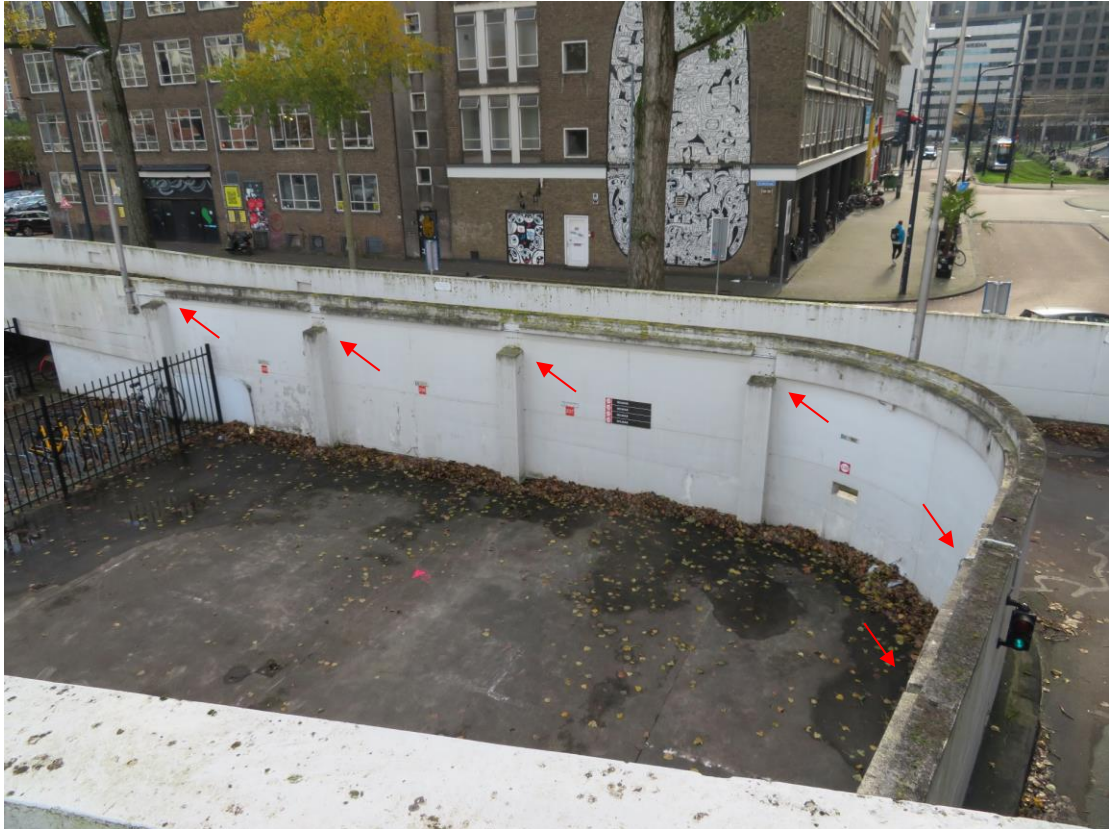
9)

In de gesloten wanden langs het dichte deel van de oprit bevinden zich ter plaatse van de vroegere stalling een verdikking en diverse inkepingen voor de oplegging van de dakconstructie van de stalling.

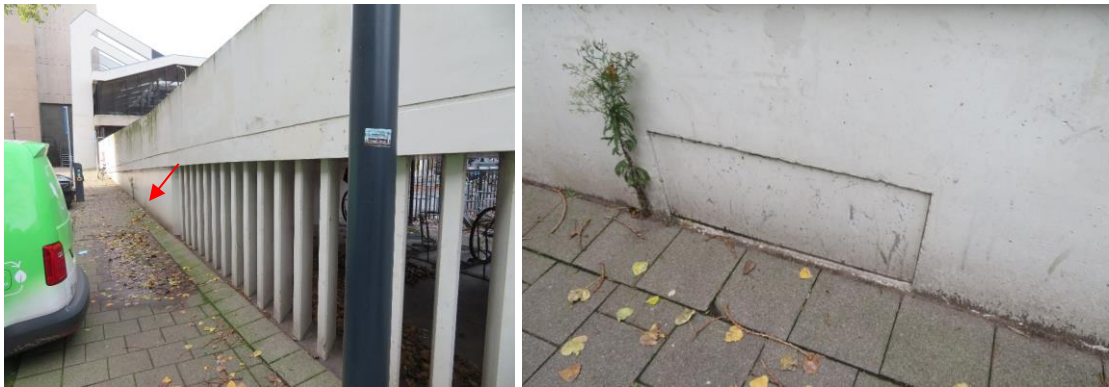
10)

In de plint van het gesloten deel onder de oprit bevindt zich een met een staalplaat dichtgezette sparing, mogelijk een raam of ventilatieopening van de achterliggende technische ruimte.

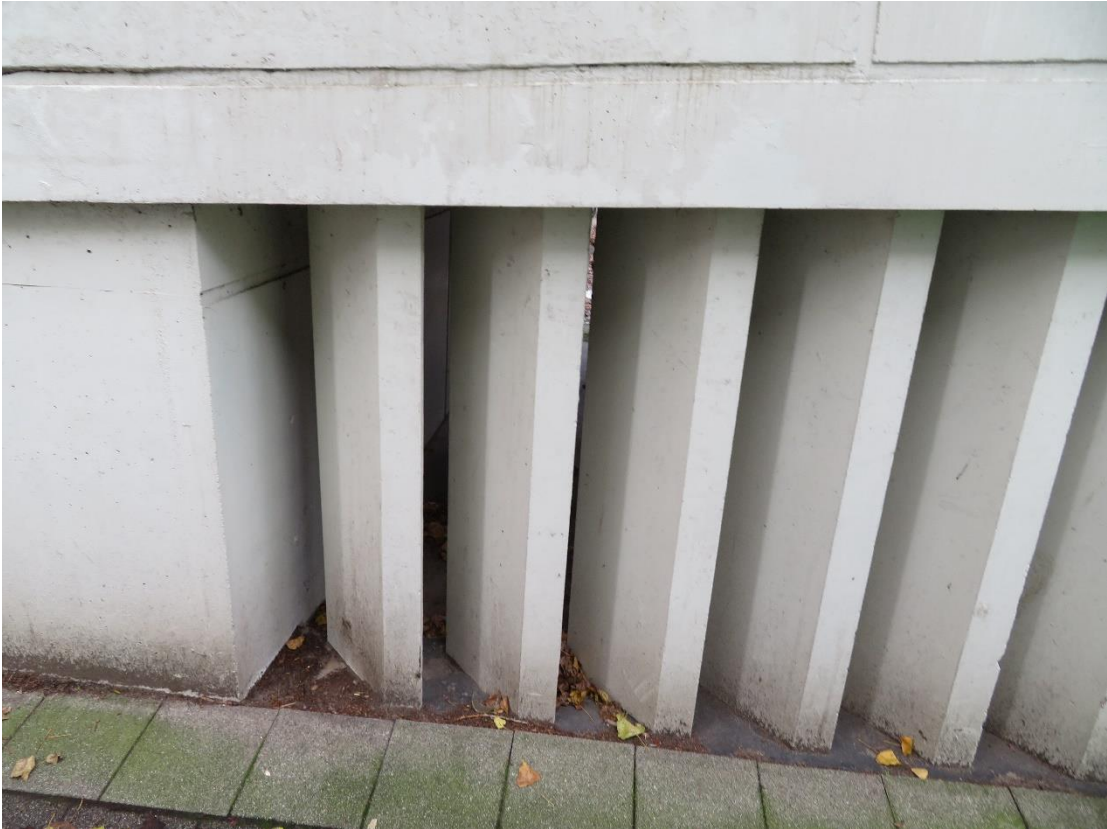
11)

Hoewel de lamellen onder de oprit langs de straat niet zijn weergegeven op de bouwtekening, is er ter plaatse geen enkel bouwspoor dat erop duidt dat deze het resultaat zijn van een latere aanpassing. Er moet daarom van uitgegaan worden dat ze behoren tot de oorspronkelijke opzet.

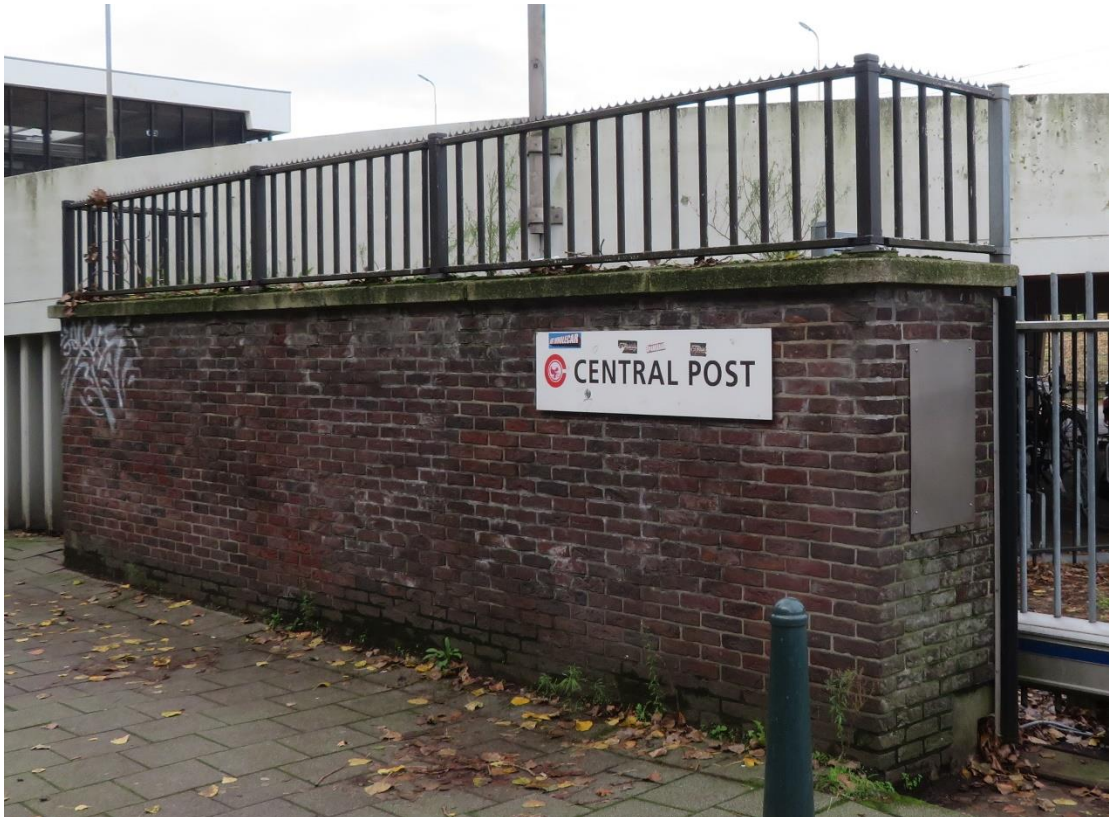
12)

Het metselwerk van de muren tussen de straat en het terrein aan weerszijden van de entree zouden nog uit de bouwtijd kunnen dateren; de betonnen afdekking is vermoedelijk op enig moment vervangen. Ook het stalen hek is van recente datum. De brommer- en motorstalling aan de andere zijde van de poort werd op onbekend moment gesloopt.

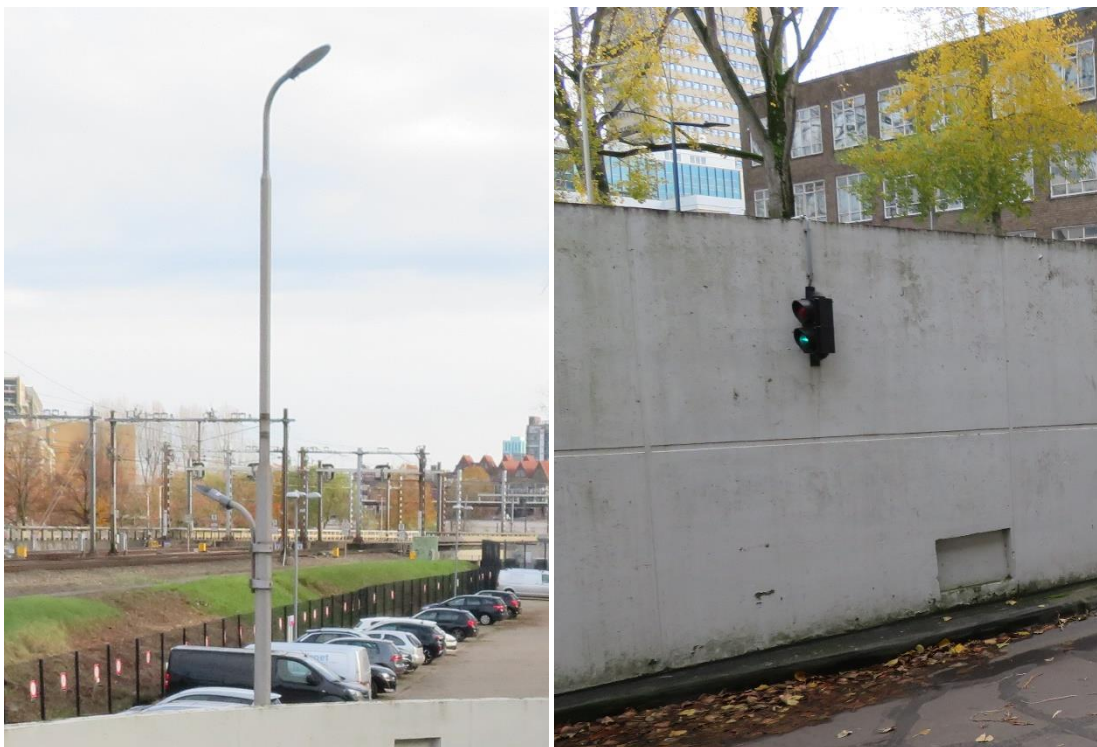
13)

De straatlantaarns op de oprit zijn op enig moment toegevoegd, toen de verlichting in de nissen werd vervangen, in ieder geval na 1974. De huidige verkeerslichten werden vermoedelijk bij de herbestemming geplaatst.

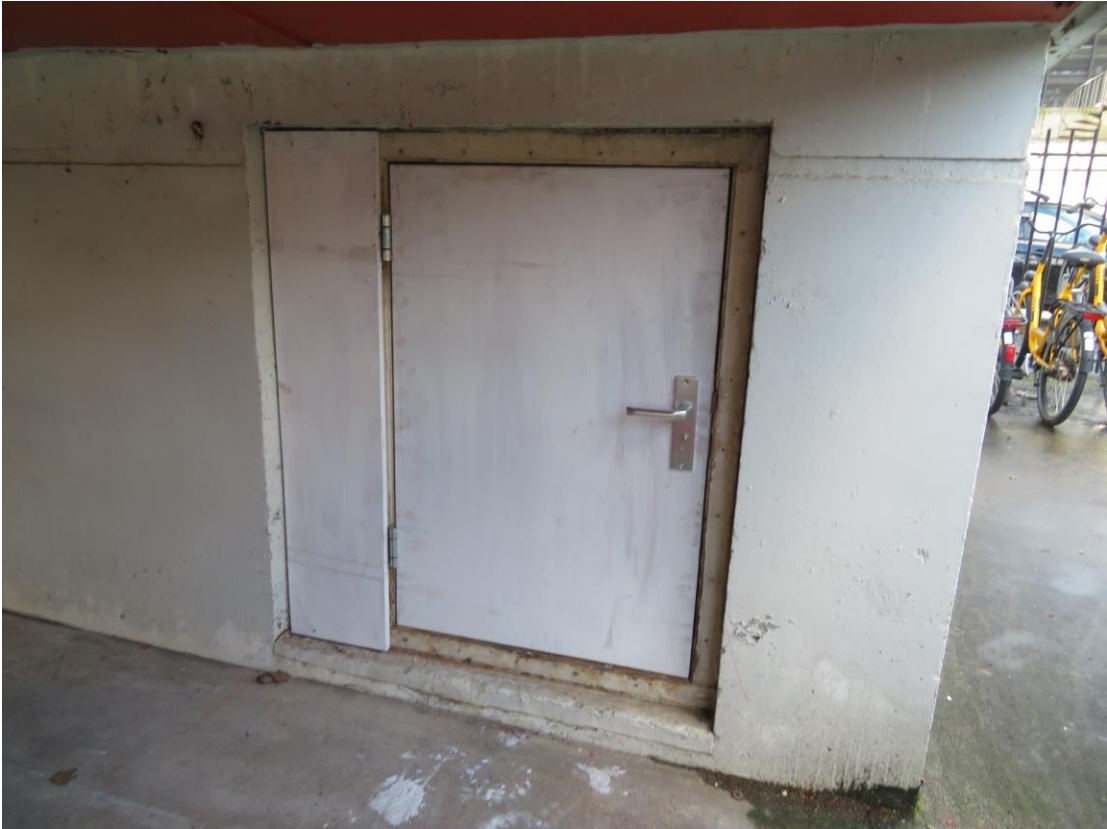
14)

Het luik dat toegang geeft tot de pompkamer is recent vervangen, het kozijn stamt waarschijnlijk nog uit de bouwtijd.

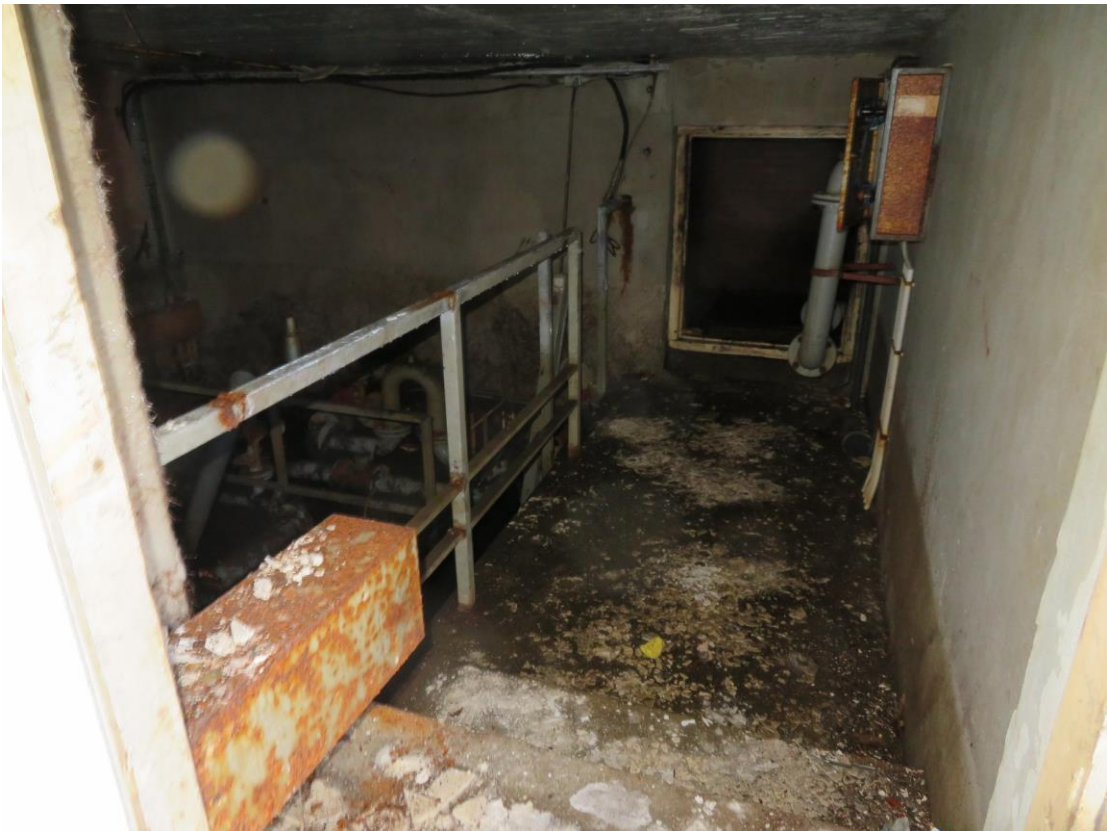
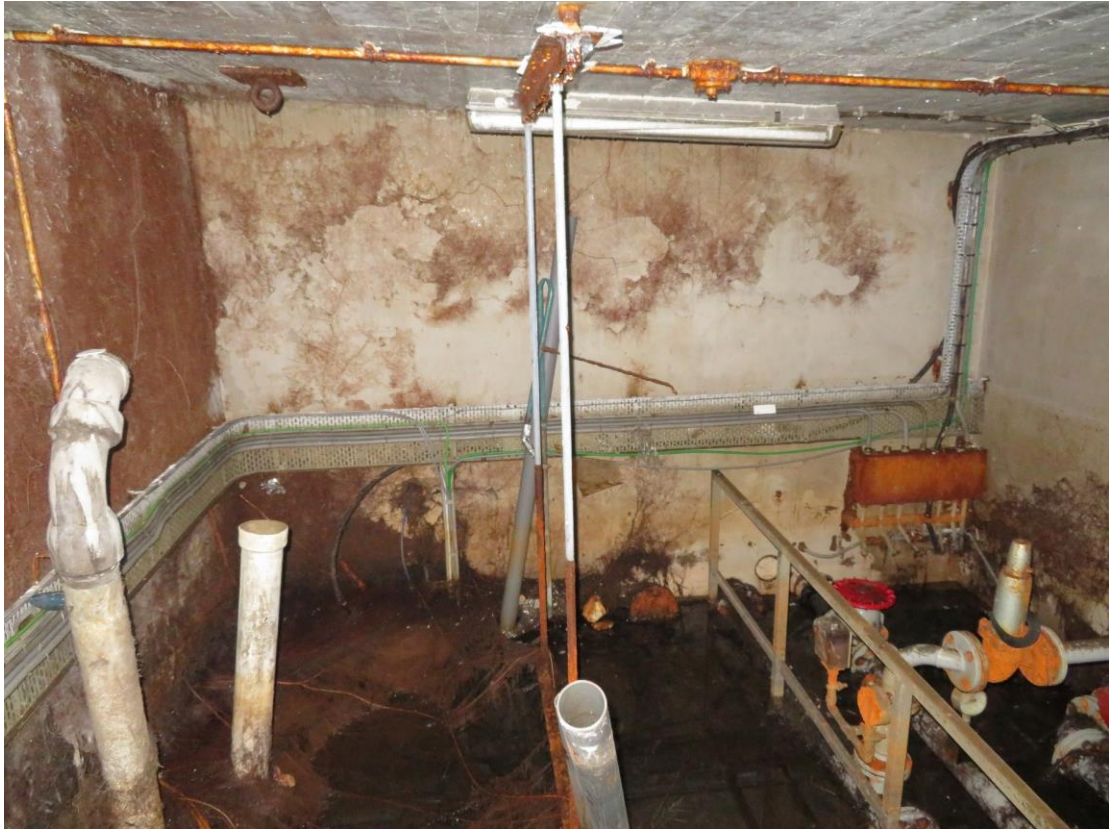
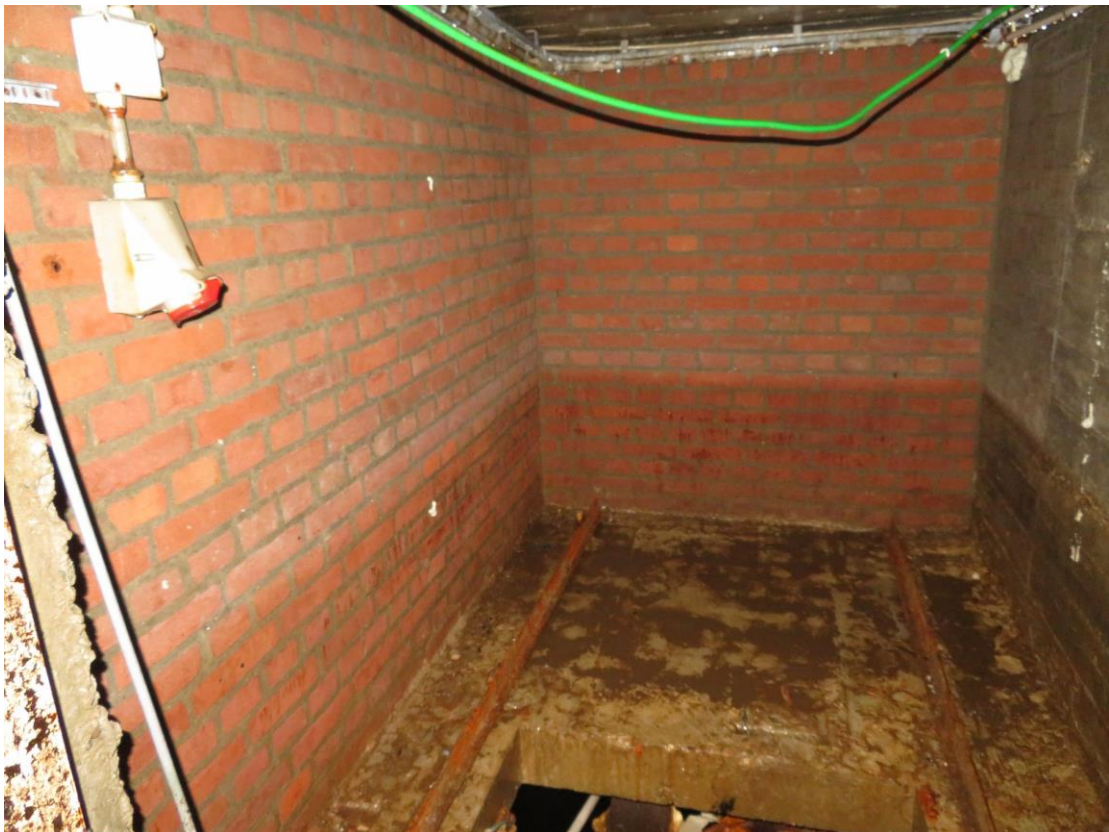
15)

De pompkamer is nog steeds aanwezig, al is zowel de installatie als de ruimte zelf niet meer in gebruik.

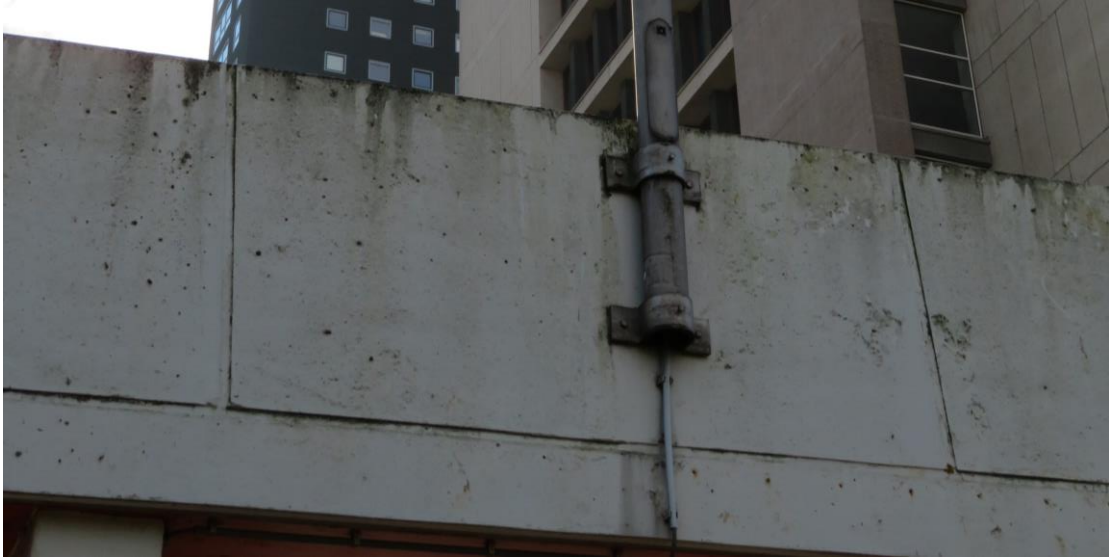
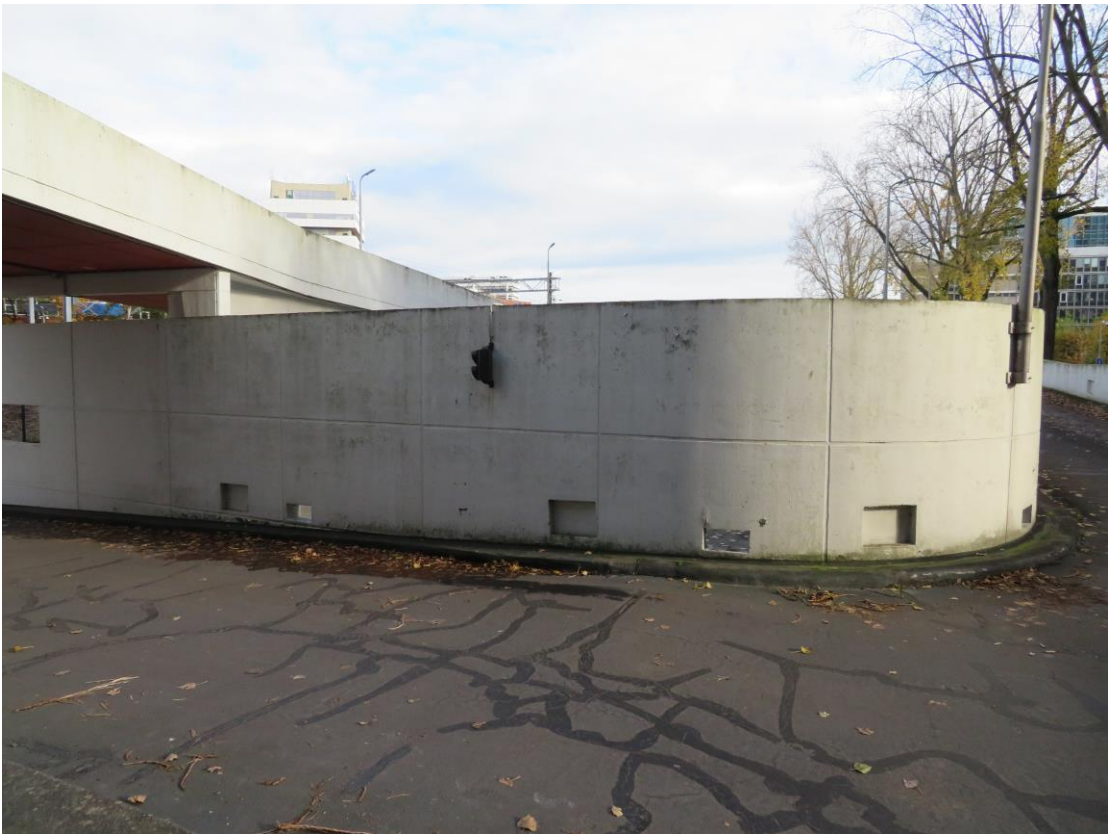
16)

De betonvlakken beschikken een nog uit de bouwtijd daterende vlak- en lijnverdeling, met licht verdiepte stroken die de begrenzingen van de plaatbekisting lijken te volgen. De verdeling moet als een verbijzondering van de voor de bouwperiode gangbare betonafwerkingen worden gezien.

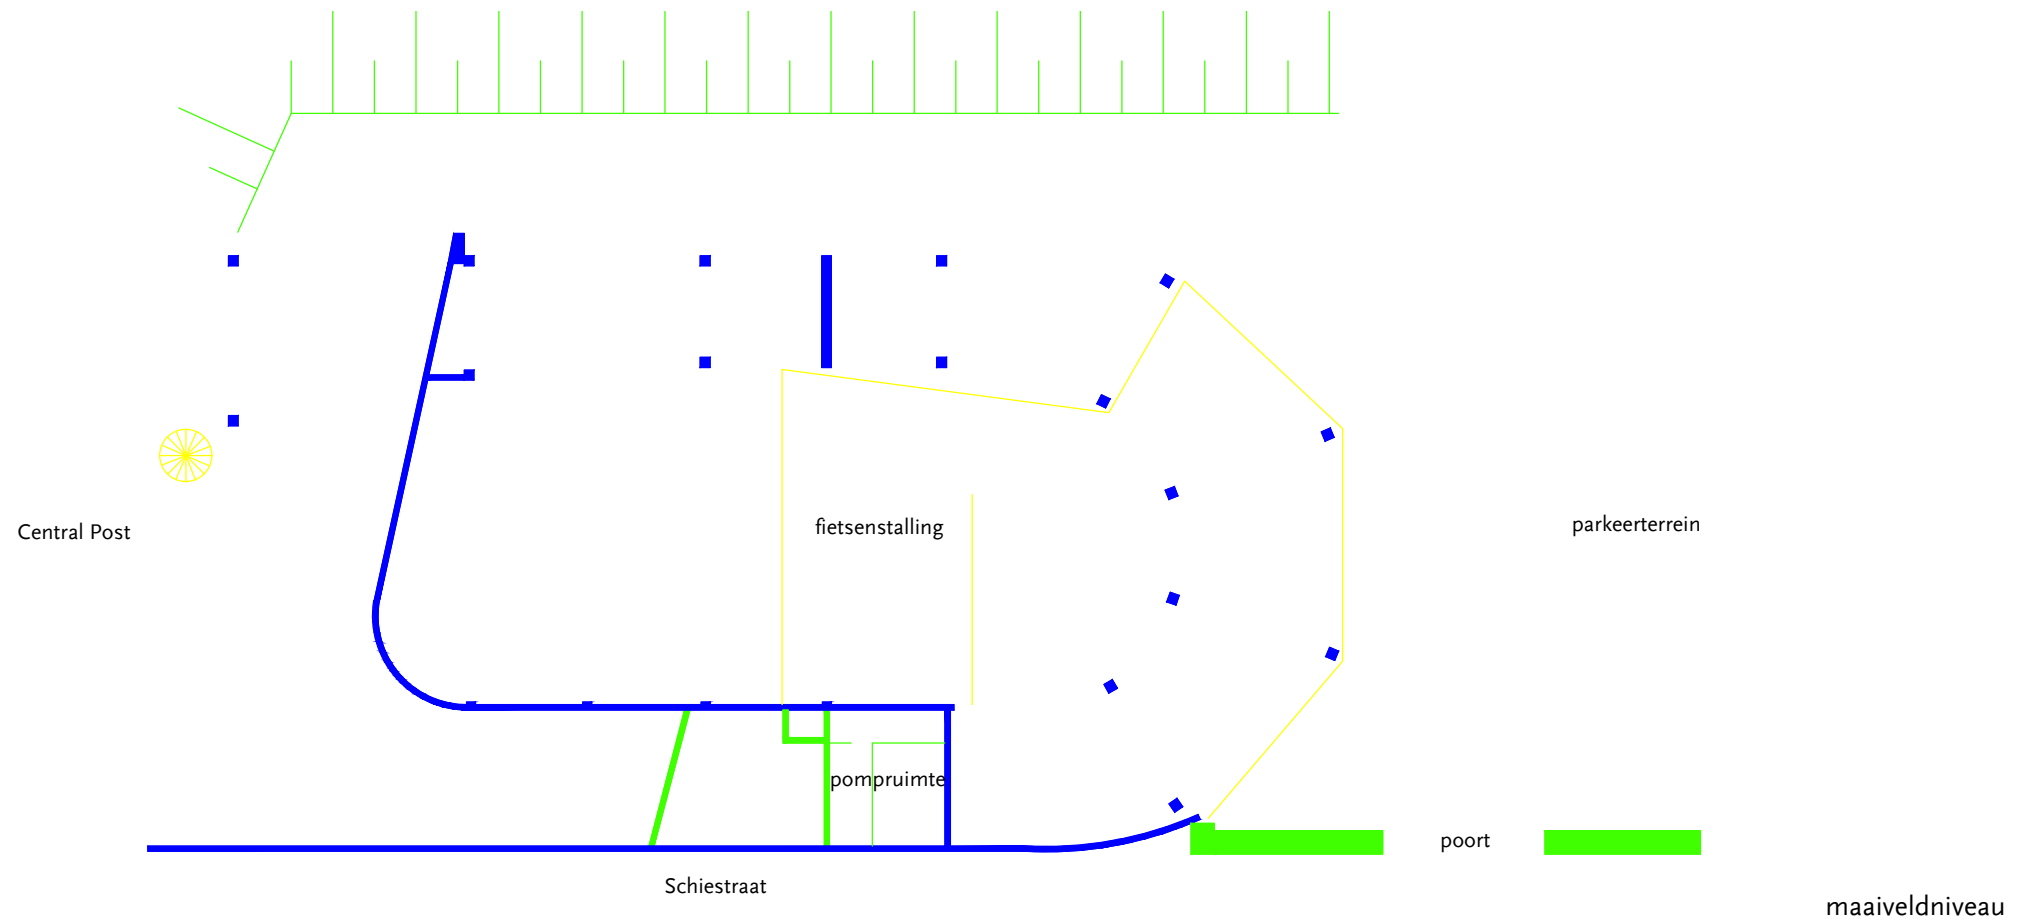
Project: Toerit perron vm. Stationspostkantoor, Rotterdam		
Onderwerp: Indicatieve waardenstelling		
Datum: 14-03-2024	Getekend: MB	Formaat: A3
Werknummer: 792	Tekeningnummer: I-01	Schaal: n.v.t.

- Hoge cultuurhistorische waarde
- Positieve cultuurhistorische waarde
- Indifferente cultuurhistorische waarde
- Cultuurhistorische waarde onbekend

Tekening op basis van de bestekstekeningen van Kraaijvanger d.d. 25-06-1958

De interne waardenstelling is op de tekeningen in bijlage 2 gedetailleerd weergegeven. Hieruit is herleidbaar welke delen van het gebouw welke cultuurhistorische waarde vertegenwoordigen, waarbij onderscheid wordt gemaakt tussen de volgende waarden:

- Hoge cultuurhistorische waarde (blauw aangeduide onderdelen): behoud noodzakelijk
- Positieve cultuurhistorische waarde (groen): behoud wenselijk
- Onbekend (paars): Nader onderzoek wenselijk
- Indifferente cultuurhistorische waarde (geel): behoud niet noodzakelijk

De oorspronkelijke bouwdelen die samen de bouwkundige hoofdstructuur van de toerit vormen, zijn van een hoge cultuurhistorische waarde. Dit betreft de draagconstructies onder het dek alsmede het dek met de zijwanden. Alle later toegevoegde onderdelen en afwerkingen vormen een vertroebeling van het beeld op de oorspronkelijke situatie en zijn van een indifferente cultuurhistorische waarde. Onder deze laatste onderdelen horen de straatlantaarns, verkeerslichten, de toegevoegde spiltrap en de hekwerken onder de toerit. Hieronder valt ook de witte sauslaag, waardoor een zekere mate van verschraling van het beeld is ontstaan.
