**Aan** : Toetsingscommissie DCMR  
**Datum** : 9 oktober 2017  
**Betreft** : Verkennend en actualiserend  
bodemonderzoek t.p.v. de Hillelaan  
77 te Rotterdam

## HILLELAAN 77

| <b>BODEMONDERZOEK</b><br><b>INCL. KADASTRALE INFORMATIE</b> | Geografische code : |

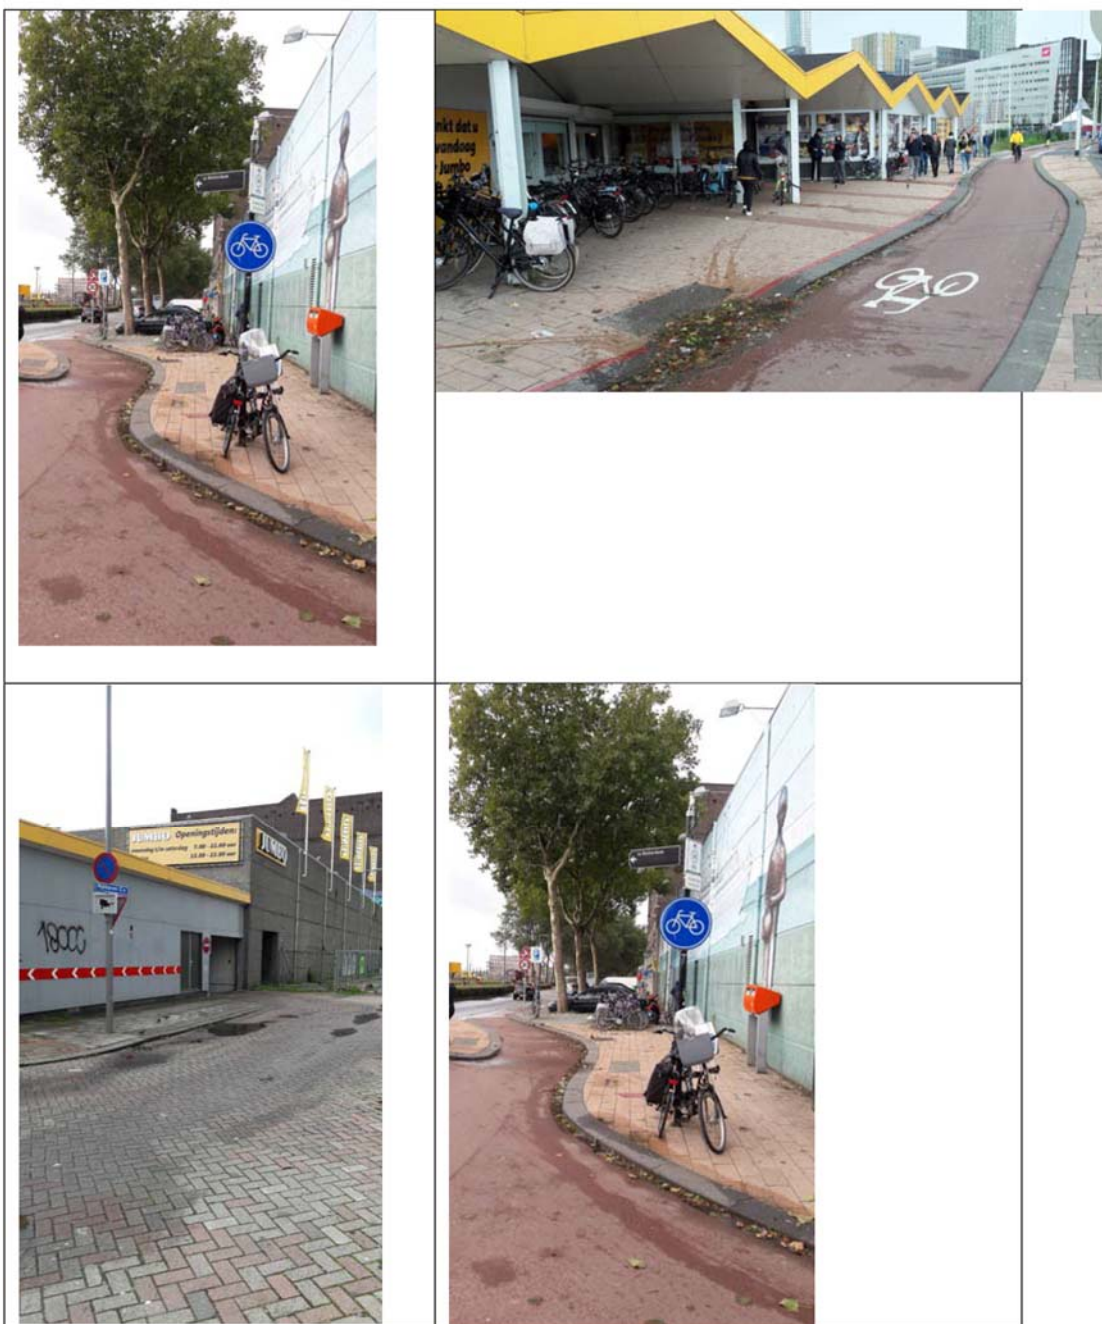
Op de volgende pagina zijn de foto's van 15 september 2017 te zien. Het is duidelijk dat de gehele locatie verhard is. Tevens is het aannemelijk dat het ook de afgelopen jaren verhard is geweest. Er zijn geen (nieuwe) bodembedreigende activiteiten te zien.

De resultaten uit het bodemonderzoek van 2011 zijn representatief voor de situatie van nu.
