KILDER - HOOFDSTRAAT

NADER ONDERZOEK

Vliegroutes vleermuizen

Gemeente Montferland

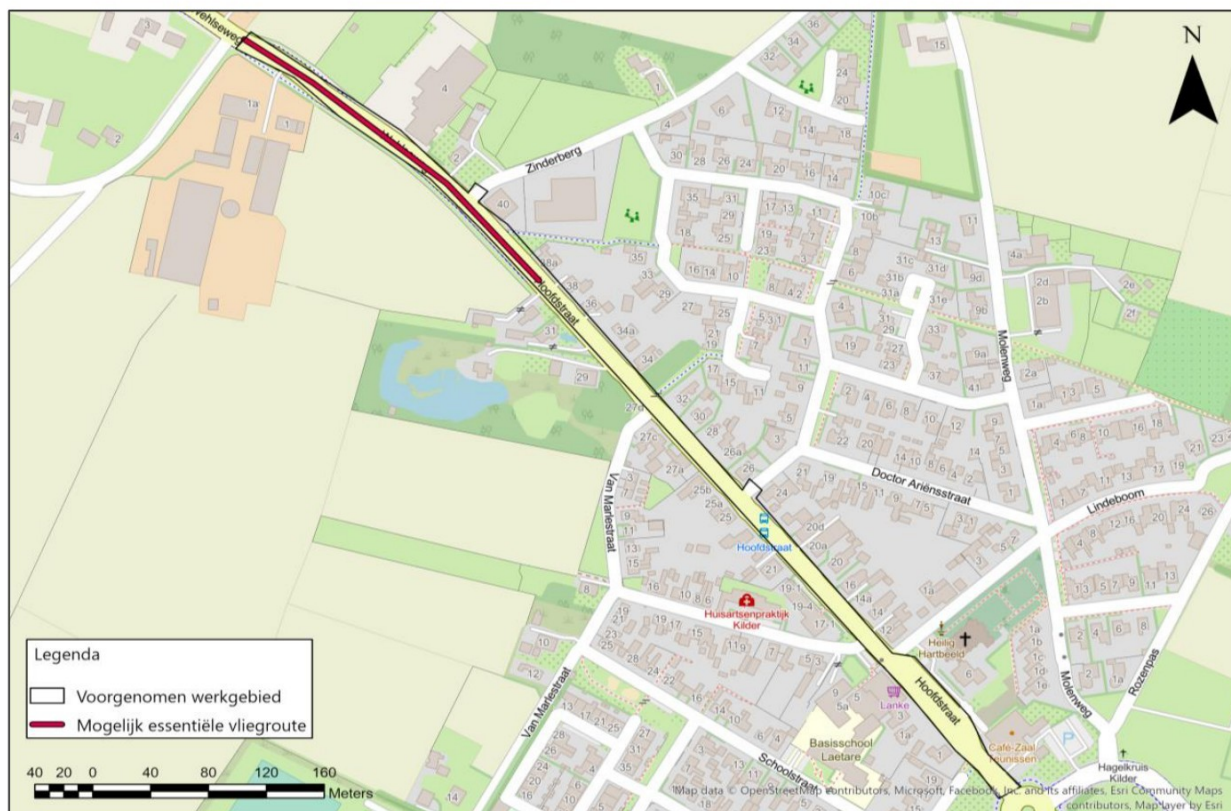
Figuur 1.3. Specificatie van het voorgenomen werkgebied (bron: ArcGis Pro).

Het voorgenomen werkgebied bevindt zich in het centrum van Kilder en omvat de Hoofdstraat, gelegen in een urbaan landschap. Het voorgenomen werkgebied loopt globaal vanaf het kruispunt Kilderseveld – Wehlseweg – Hoofdstraat tot aan de rotonde naar het zuidoosten. Hierbij gaat het om een afstand van ongeveer 800 meter. Aan de randen van het voorgenomen werkgebied zijn diverse woningen, bedrijven en volkstuinen te vinden. Het voorgenomen werkgebied bestaat uit een verharde weg (asfalt en een aantal verkeersdrempels met klinkers) en een trottoir (bestaande uit klinkers). Aan de rand in het zuiden is de Johannes de Doperkerk gelegen. Figuur 1.3 tot en met 1.7 geven een impressie van het voorgenomen werkgebied en de omgeving hiervan.

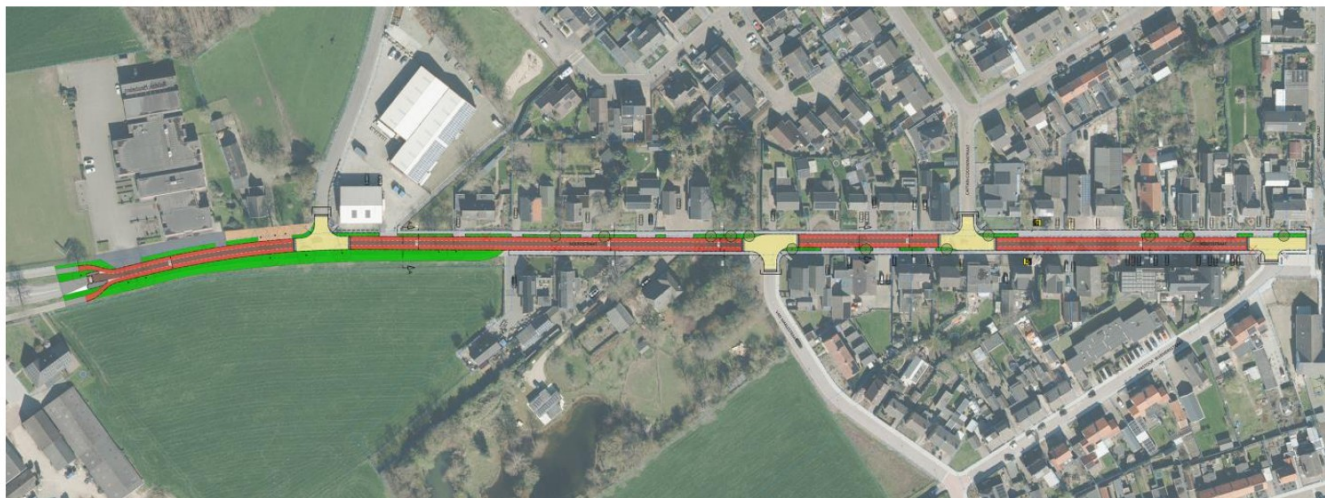
II. SCHETSONTWERP

De gemeente Montferland is voornemens de Hoofdstraat in Kilder her in te richten om de rijbaan af te waarderen en de kwaliteit van de omgeving te verbeteren. De nieuwe rijbaan wordt uitgevoerd met een elementen verharding en het trottoir zal eveneens opnieuw worden aangelegd en ingericht. Waar mogelijk wordt extra groen ingepast. De bestaande bomen langs de Hoofdstraat, die op gemeentegrond staan, worden vanwege groeiachterstand gekapt en vervangen. Verder zal het riool op diverse locaties worden hersteld. Tijdens de werkzaamheden zal geen extra verlichting worden ingezet, en er wordt ook geen aanvullende verlichting geïnstalleerd voor de gebruiksfase van het project. De werkzaamheden vinden plaats in één aaneengesloten fase en zullen naar verwachting enkele maanden in beslag nemen. De werkzaamheden zullen in twee fasen worden uitgevoerd, verspreid over de jaren 2025 en 2026. Bijlage I weergeeft het schetsontwerp.
