# Historisch onderzoek CROW400

Bij quickscan **Groningerstraat 122 te De Punt** met kenmerk **K.20219 - 30197215**

**Omvang graafwerkzaamheden:** lengte: 562 meter, breedte 0,5 meter en max. werkdiepte 0,6 m-mv.

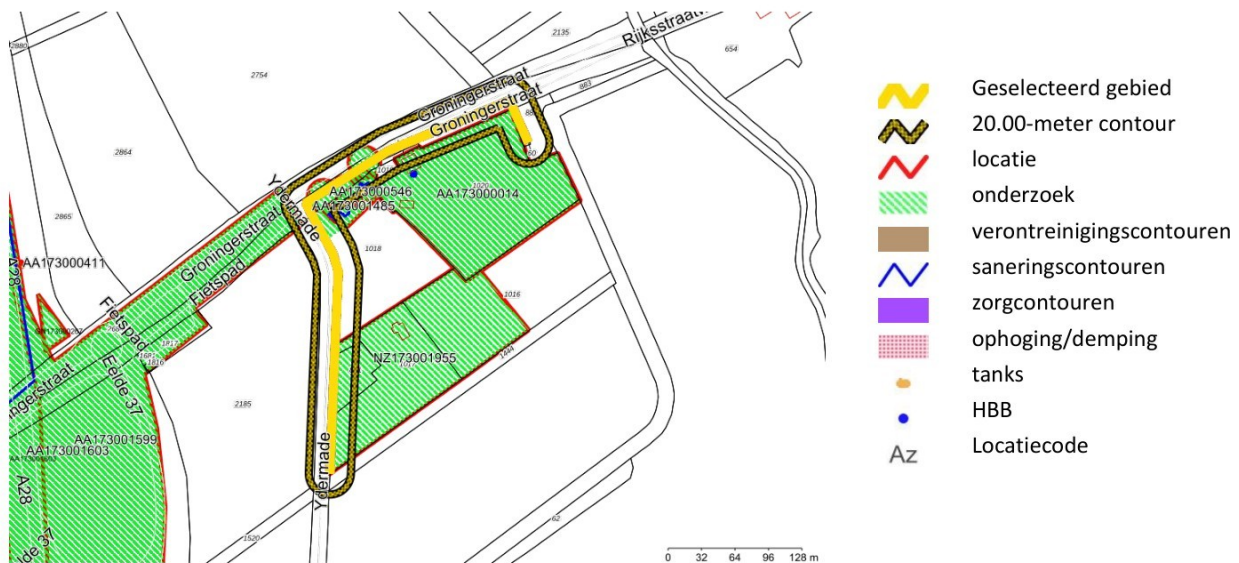
Gegevens tracé: Ontgravingsdiepte: 60 cm lengte: 526 m Oppervlakte: 1 m<sup>2</sup> >25 m<sup>3</sup>: Nee

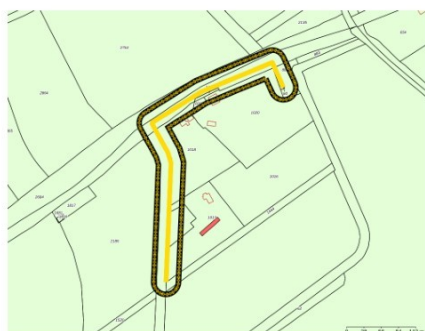
#### Asbestverwachtingskaart

Voor de asbestverwachtingskaart is gebruik gemaakt van gegevens uit de BDOK-database aangevuld met openbare bronnen. De kaart richt zich op “niet-toetsbare” gegevens rondom asbest. Wanneer sprake is van een onderzoek met toetsresultaten wordt verwezen naar de toetsresultaten elders in dit rapport.

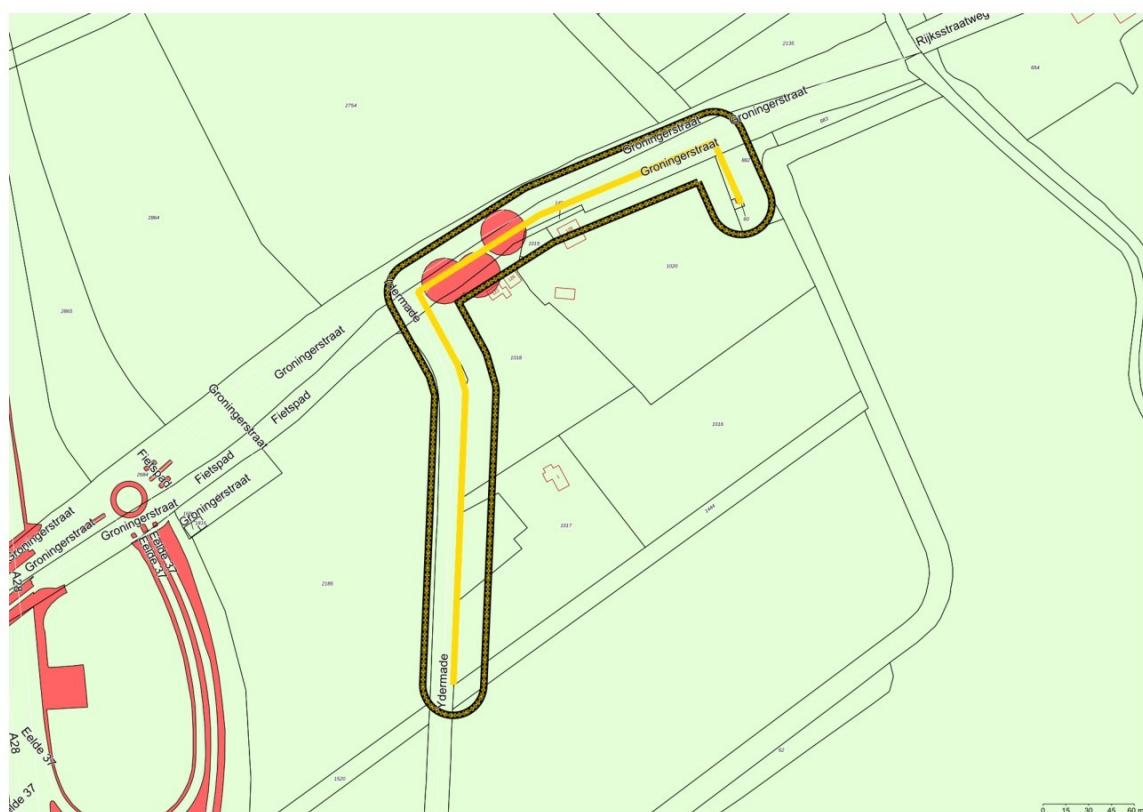
In onderstaande kaart is weergegeven op welke delen van het geselecteerde gebied er wel en niet gescheiden ontgraven moet worden. Voor de bevraging is enkel het geselecteerde gebied beoordeeld, niet de omliggende buffer.

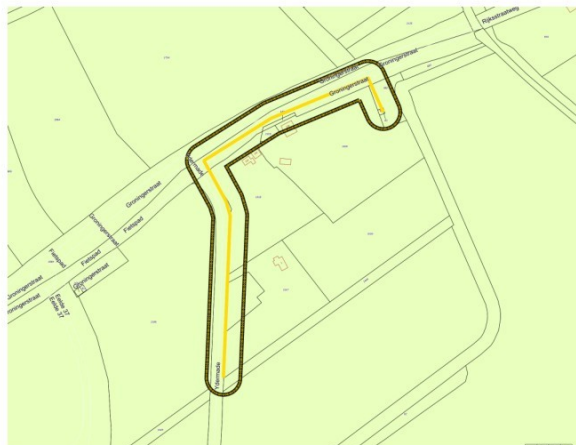
**Ontgraving 0,0 – 0,5 m-mv**

Op basis van de bodemkwaliteitskaart heeft de te ontgraven grond op de onderzoekslocatie de volgende bodemkwaliteitsklasse(s):

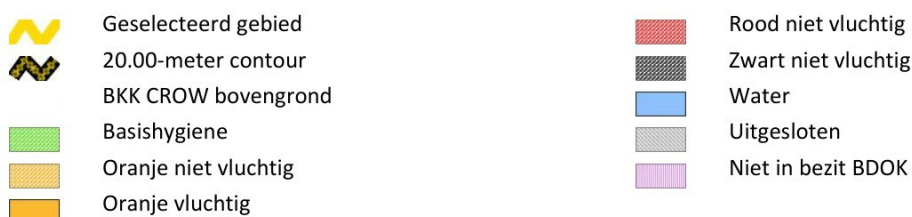
**Ondergrond 0,5 – 2,5 m-mv**

| Bovengrond zone in kaart hierboven | Zonenaam in BKK | Veiligheidsklasse CROW400 |
| Drenthe_1 | Zone landbouw/natuur | Basishygiene |
