## Evaluatie Mobiel BUS sanering

1.2	Locatienaam	Dorpstraat 13 te Macharen				
1.3	Adres	Straat		Huisnummer	Huisletter	Toevoeging
		Dorpstraat		13		
1.4	Kadastrale gegevens	Postcode		Plaats		
		5 3 6 7 A K		Macharen		
	Kadastrale gemeente	Sectie	Nummer	Oppervlakte kadastraal perceel	Oppervlakte te saneren locatie	Naam eigenaar / erfpachter
	Kadastraal perceel 1	Megen	H	1137	830 m <sup>2</sup>	150 m <sup>2</sup>
	Kadastraal perceel 2				m <sup>2</sup>	m <sup>2</sup>
	Kadastraal perceel 3				m <sup>2</sup>	m <sup>2</sup>
	Kadastraal perceel 4				m <sup>2</sup>	m <sup>2</sup>
	Kadastraal perceel 5				m <sup>2</sup>	m <sup>2</sup>
	Kadastraal perceel 6				m <sup>2</sup>	m <sup>2</sup>
	Kadastraal perceel 7				m <sup>2</sup>	m <sup>2</sup>
	Kadastraal perceel 8				m <sup>2</sup>	m <sup>2</sup>
	Kadastraal perceel 9				m <sup>2</sup>	m <sup>2</sup>
	Kadastraal perceel 10				m <sup>2</sup>	m <sup>2</sup>
	Kadastraal perceel 11				m <sup>2</sup>	m <sup>2</sup>

Ter plaatse van de locatie is een grondsanering uitgevoerd waarvan het evaluatierapport is opgesteld op 20 september 2023 door [REDACTED] van Silt Milieu B.V.. Deze is beoordeeld en niet akkoord bevonden door de ODZOB middels een b

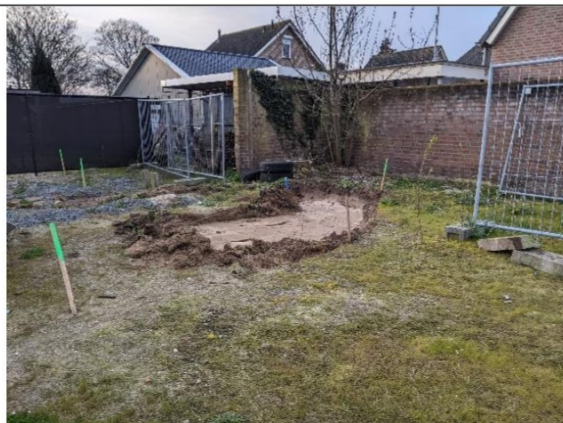
Start sanering (06-04-2023)

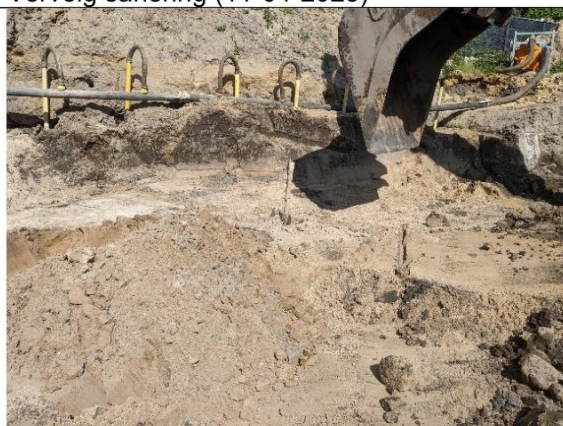
Vervolg na aanbrengen bronnering (23-05-2023)

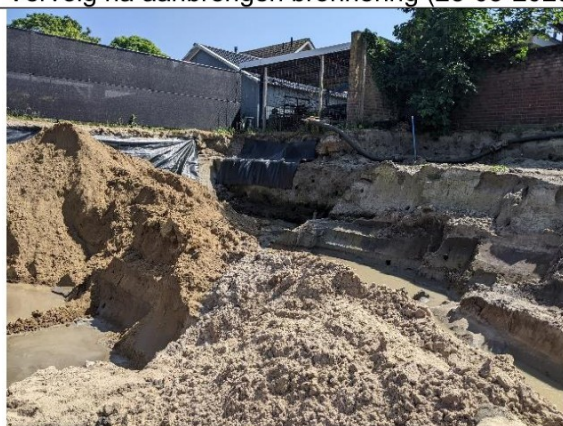
Situering folie (deels aangevuld)

20-06-2025 wand W01 vrijgegraven t.b.v. vervangen worteldoek door folie en aanbrengen van drain op 2,5 m-mv. 25-05-2025 is de pomp aangebracht, waarna de onttrekking is gestart.

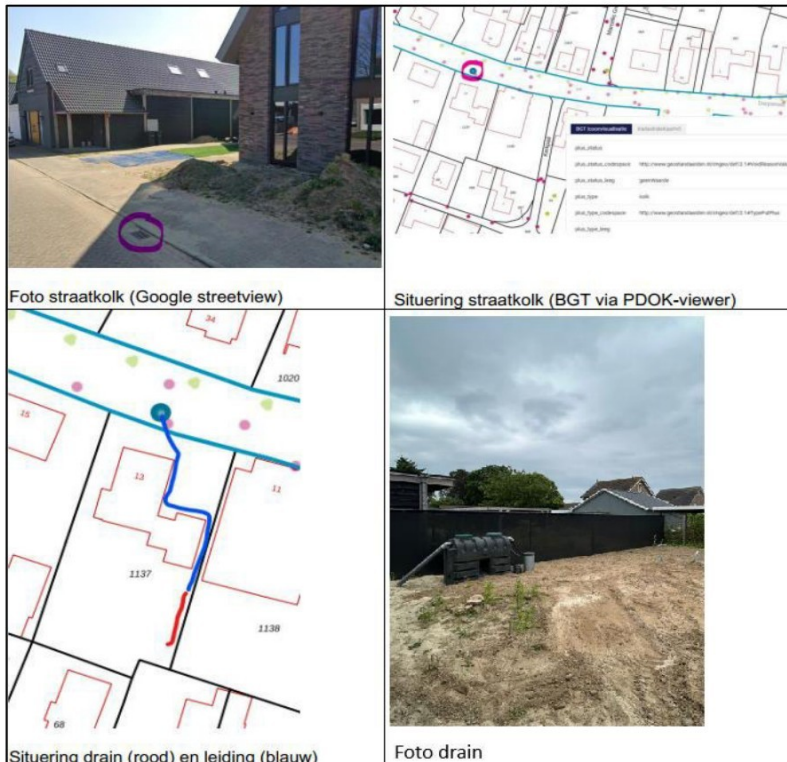
Figuur 1 Situatie grondwatersanering, Dorpstraat 13 te Macharen

De grondwateronttrekking heeft plaatsgevonden middels een drain welke is aangesloten op een pompinstallatie. Het effluent is via een OBAS geloosd op het riool. De grondwateronttrekking is gestart vanaf 23 juni 2025. In onderstaande figuur is een schets van de situatie weergegeven.

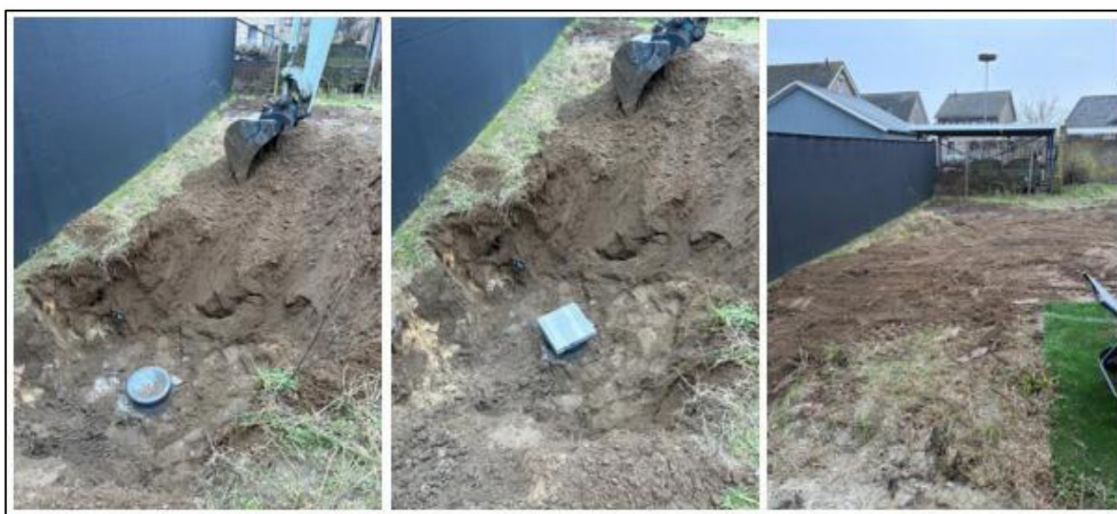
De werkzaamheden aan de Dorpstraat 13 te Macharen zijn afgerond. Op maandag 26 januari 2026 heeft [REDACTED] de filters verwijderd, de drainage afgezaagd en op 1,0 meter onder maaiveld afgedopt. Daarnaast is de OBAS-tank leeggezogen en is het vrijgekomen water afgevoerd naar een erkende verwerker (zie bijlage 11 voor de stortbon). Vervolgens is de OBAS-tank verwijderd.

De pompput is op 1,0 meter onder maaiveld doorgezaagd en voorzien van een deksel en de pomp is verwijderd, zie foto's hieronder.
