Eco Reest

Albartsweg te Hollandscheveld

Verkenkend bodemonderzoek

project Verkennd bodemonderzoek kenmerk 260551
Albartsweg
Hollandscheveld

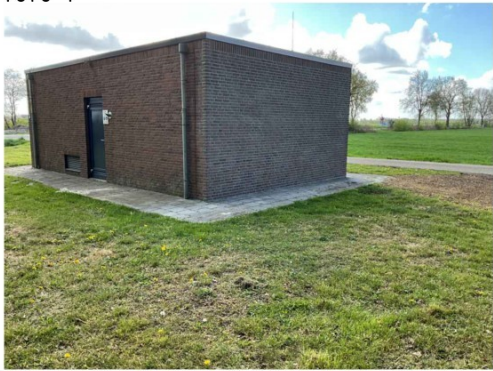
foto 1

Tijdens de terreininspectie zijn aan het maaiveld geen bodemvreemde waarnemingen gedaan. Ter plaatse is een transformatorhuisje aanwezig. Direct rondom het transformatorhuisje is het onderzoeksterrein verhard met betongegels. Verder is het onderzoeksterrein onverhard. Er zijn geen verdachte locaties (incl. asbest) waargenomen.

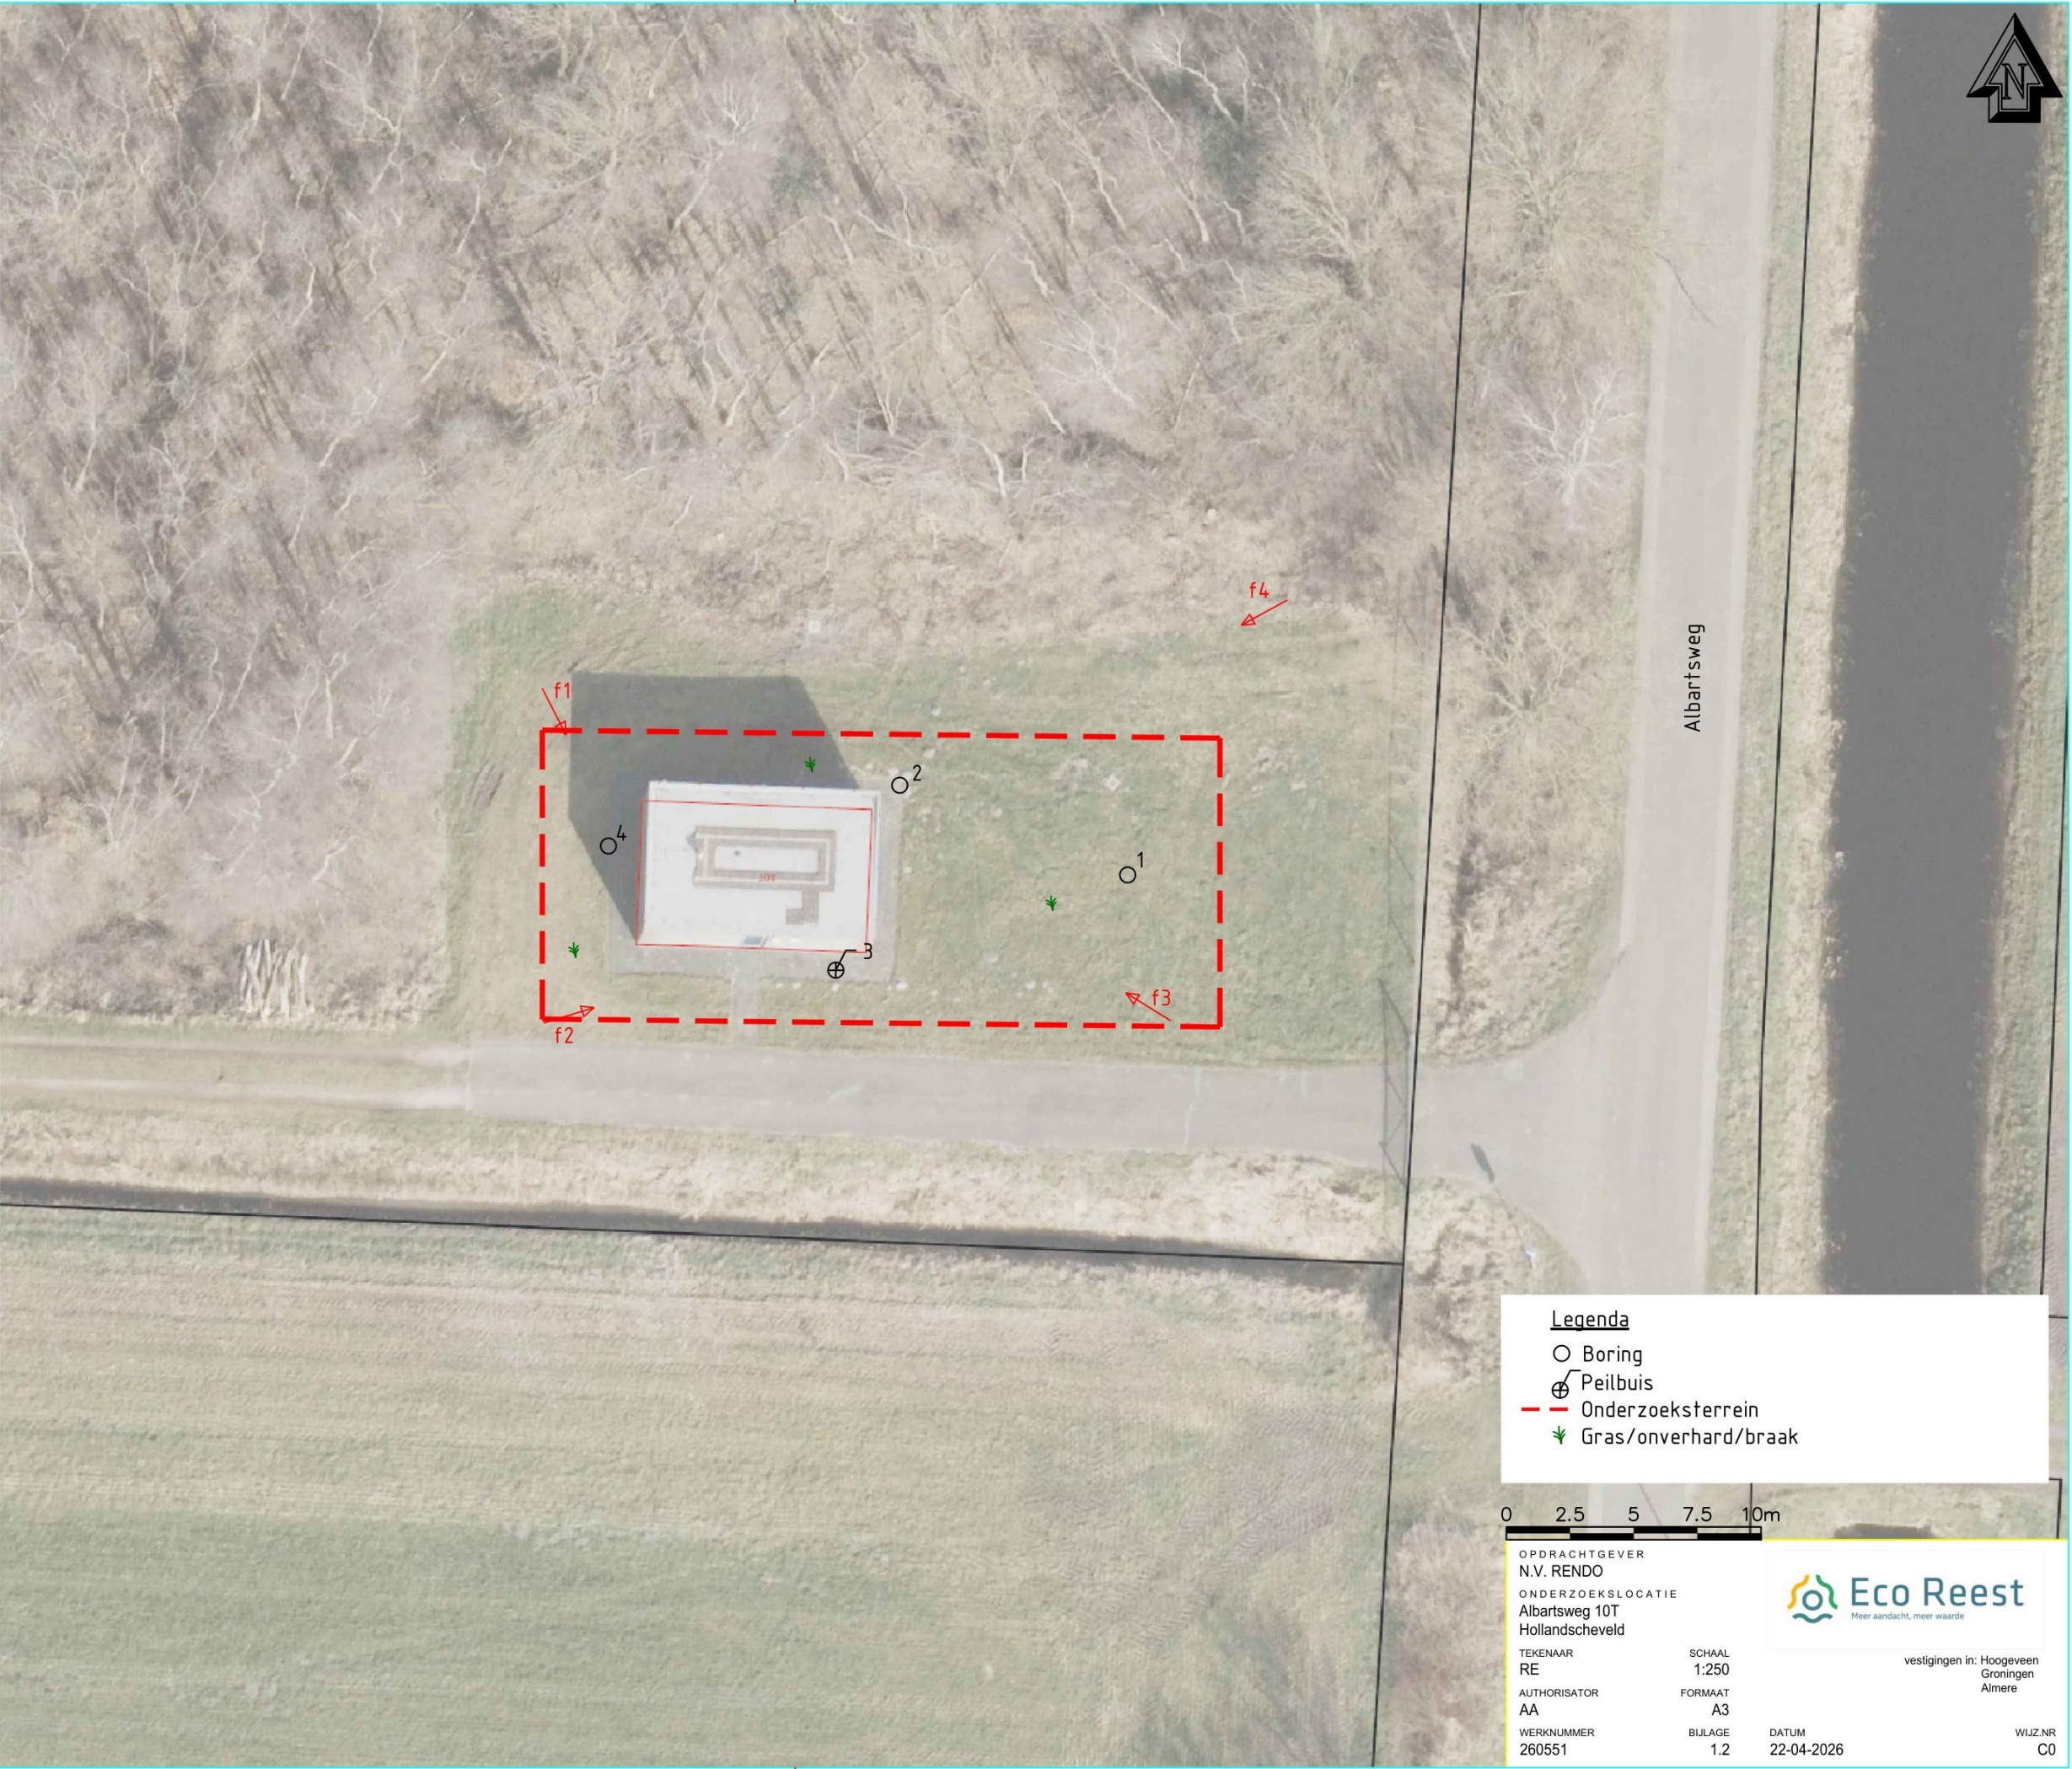
In bijlage 1.2 is een situatieschets van het terrein opgenomen met daarop aangegeven de ligging van de monsterpunten. In bijlage 3.1 zijn de boorprofielen weergegeven.
