WDJARCHITECTEN

ZWARTEWAALSTRAAT, ROTTERDAM

RESTAURATIEVISIE

25 APRIL 2025

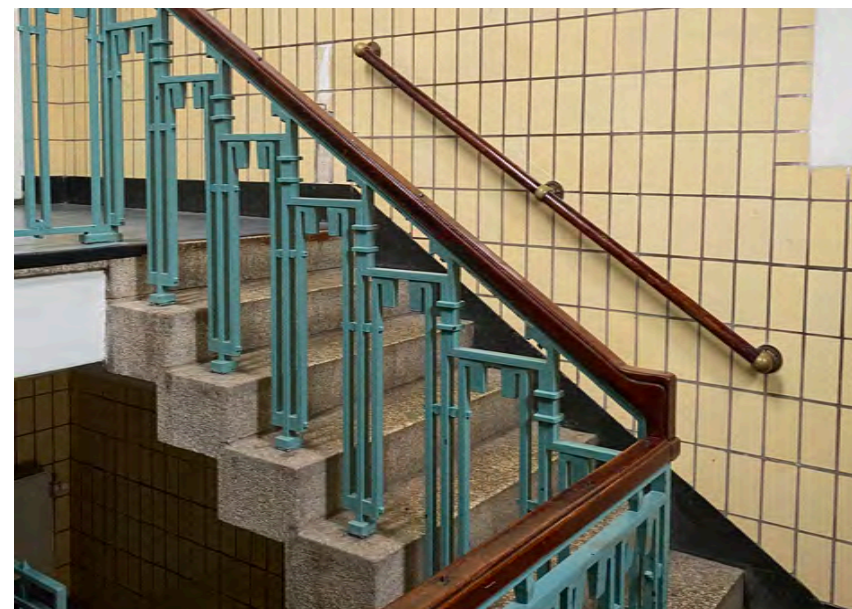
- de vleugels waren symmetrisch maar hadden een afwijkend kleur- en afwerkingspalet
- de gangen en trappenhuizen hebben een tegel lambrisering met een plint van Belgisch hardsteen
- balustrades van de trappenhuizen zijn uitgevoerd in een art deco-stijl

Trappenhuis Zwartewaalstraat 28 (foto huidige toestand)

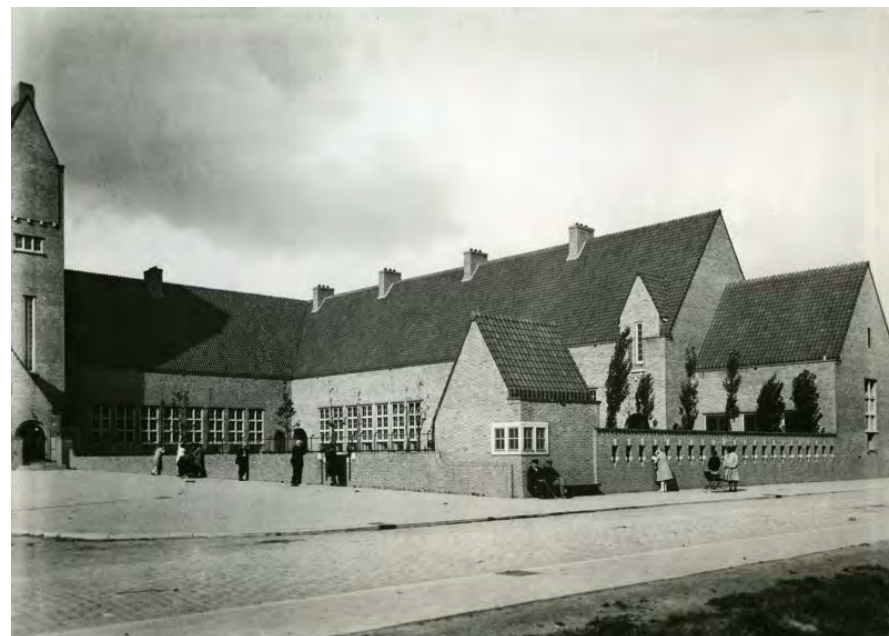
- verankering in de omgeving: overgangszone tussen openbaar en privé
- ommuren van schoolpleinen met integratie bankjes

Op de plekken waar muurtjes zijn vervangen voor metalen hekken is het advies om de metselwerk muurtjes weer terug te brengen, waarbij de oorspronkelijke positie van de muurtjes en de verfijnde detaillering het uitgangspunt zijn. Dit zal de kernwaarde herkenbaarheid en de verankering van het gebouw in de omgeving versterken.

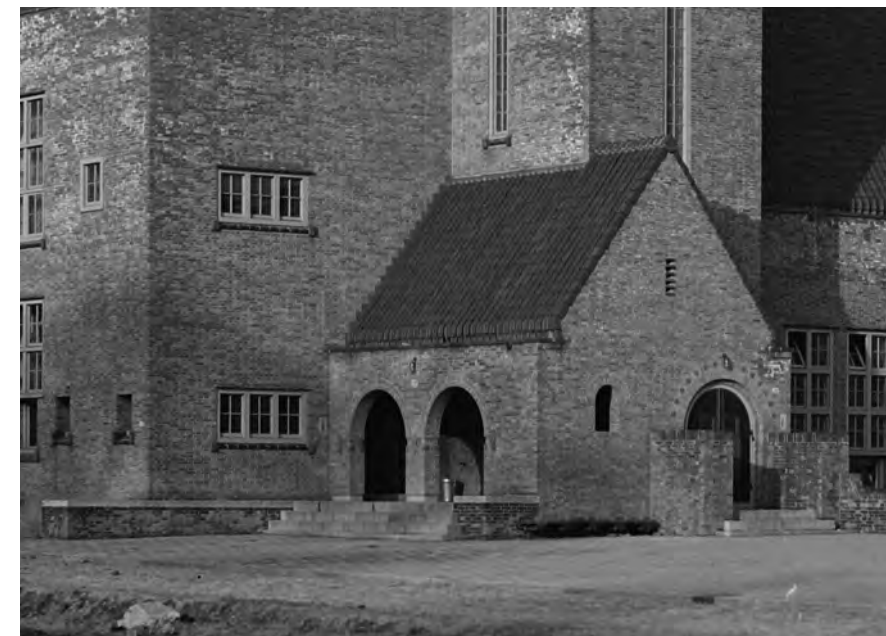
- accentueren van entreezones, integratie trappen, muurtjes en bankjes

Waar trappen, bordessen en bankjes zijn verwijderd door functie, context verandering en/of bijvoorbeeld in verband met overlast, is het advies om deze elementen dan ook niet op deze plekken te herstellen. Het advies is wel om te onderzoeken of het eventueel mogelijk is om deze verfijning en accentuering van de buitenruimte te introduceren in een nieuwe vorm passend bij de nieuwe context en functie.

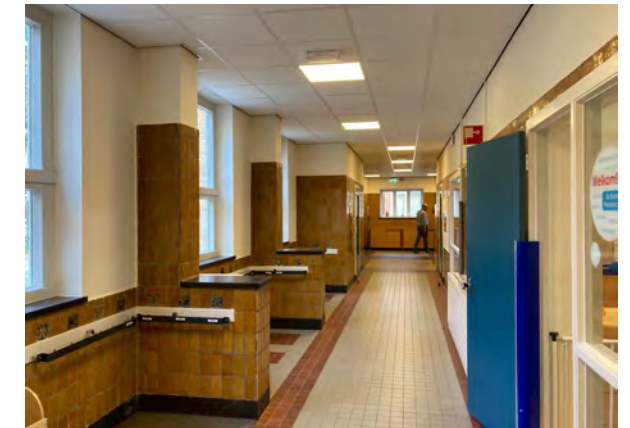
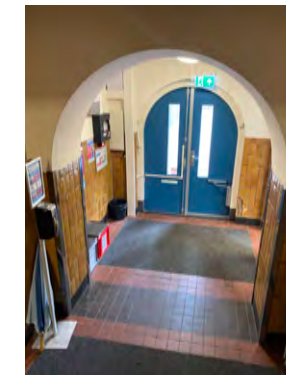
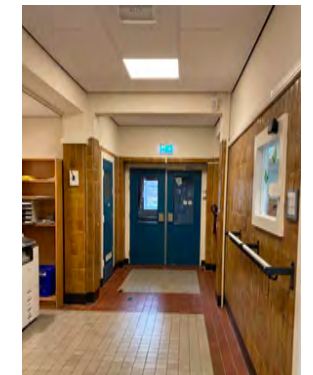
- plattegrond toont een optelling van plekken: coulissewerking

coulissewerking interieur (beelden huidige toestand)

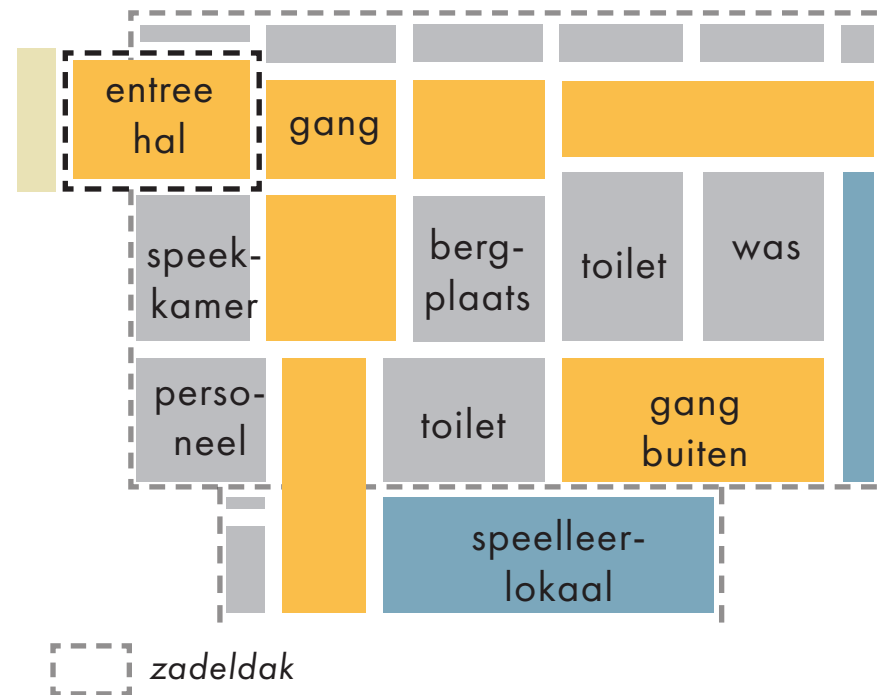
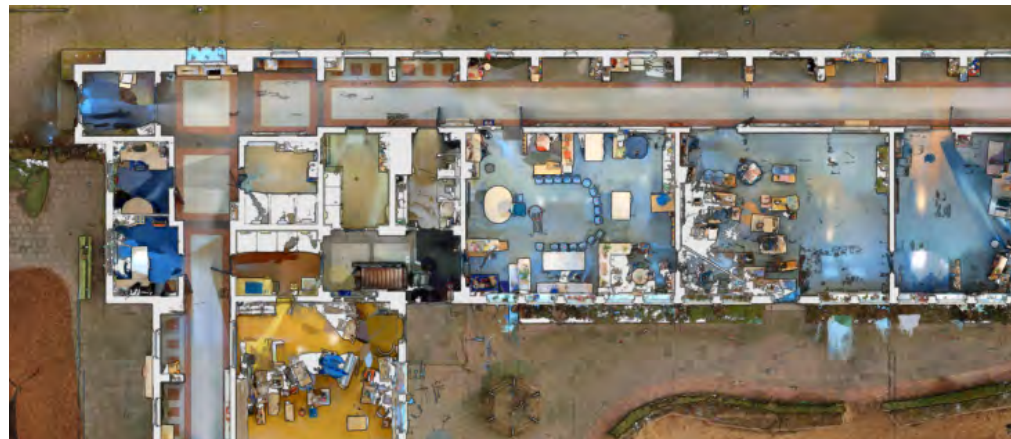
deur tussen entreehal en gang recht

- geleding in gang zichtbaar in vloerafwerking
- coulissewerking: reeks van doorkijkjes zichtbaar in vloer
- geleidelijk binnenkomen: optelling van ruimtes

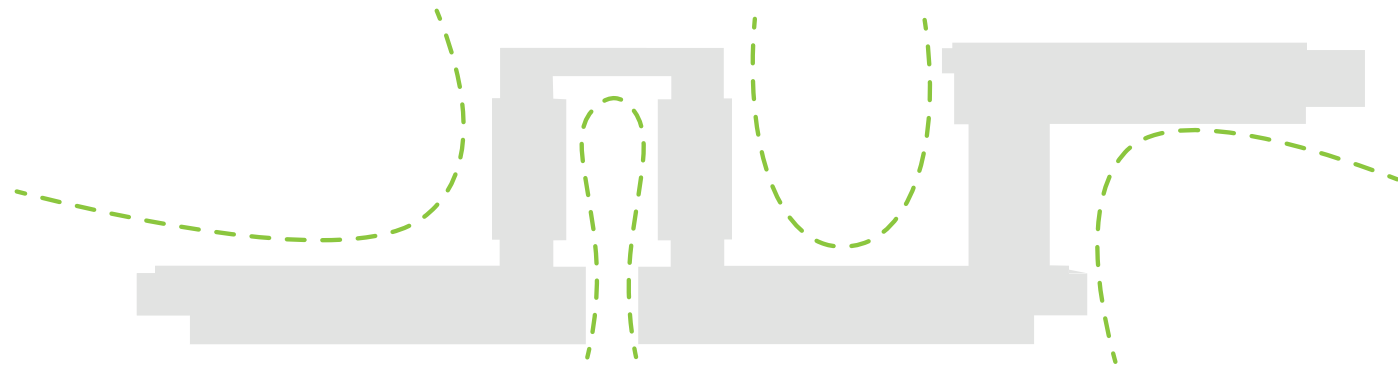
- buitenruimten gemaakt door meanderende gebouwvorm

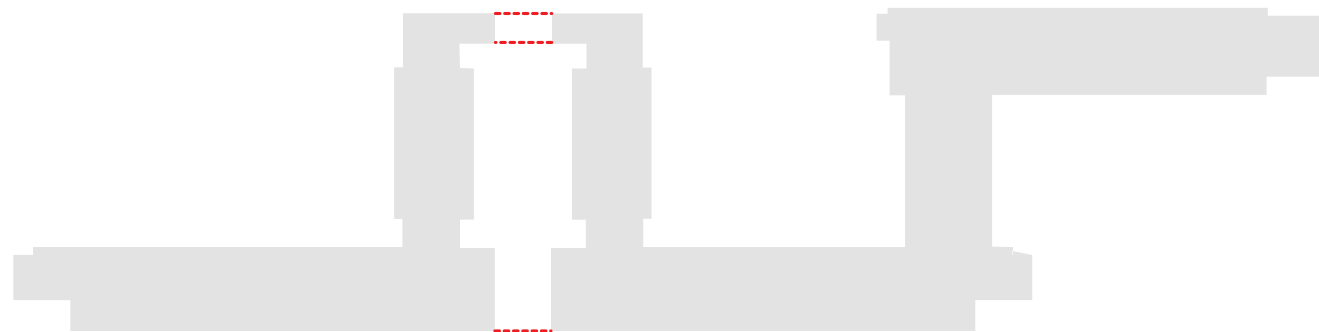
- binnenplaats begrensd door 2 doorgangen en hekken

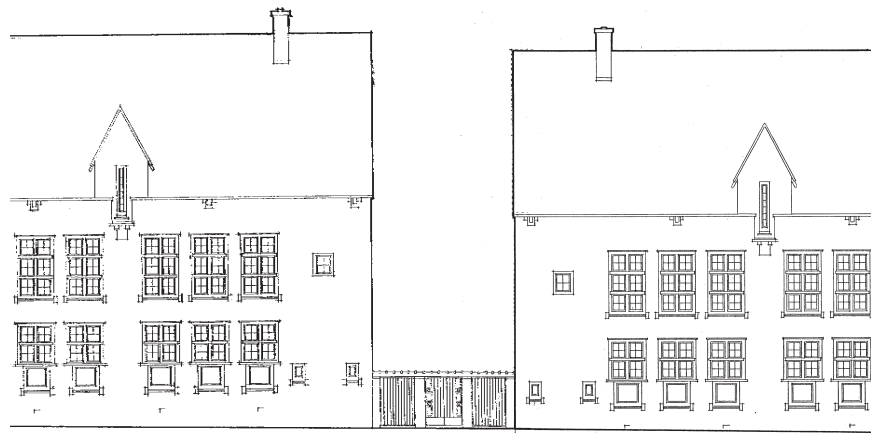
Gevelaanzicht Zwartewaalstraat: toegangspoort naar binnenplaats

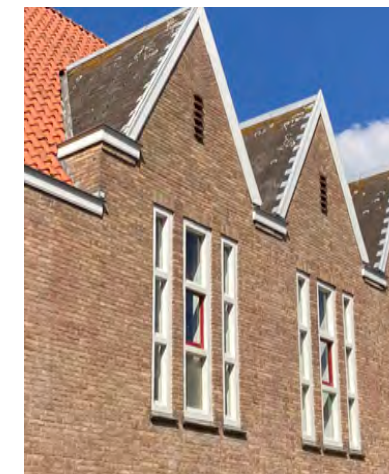
*Gevel binnenplaats(2023)*

*Dorpel tegels*

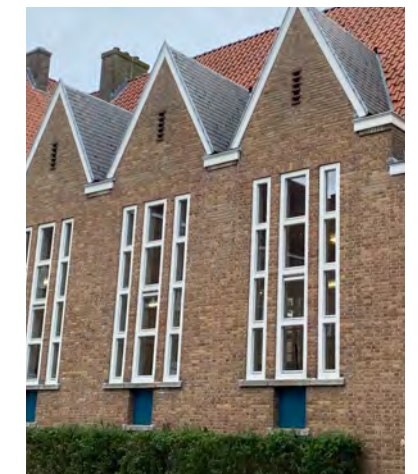
*Gevel schoolplein (2023)*

*Dorpel natuursteen*

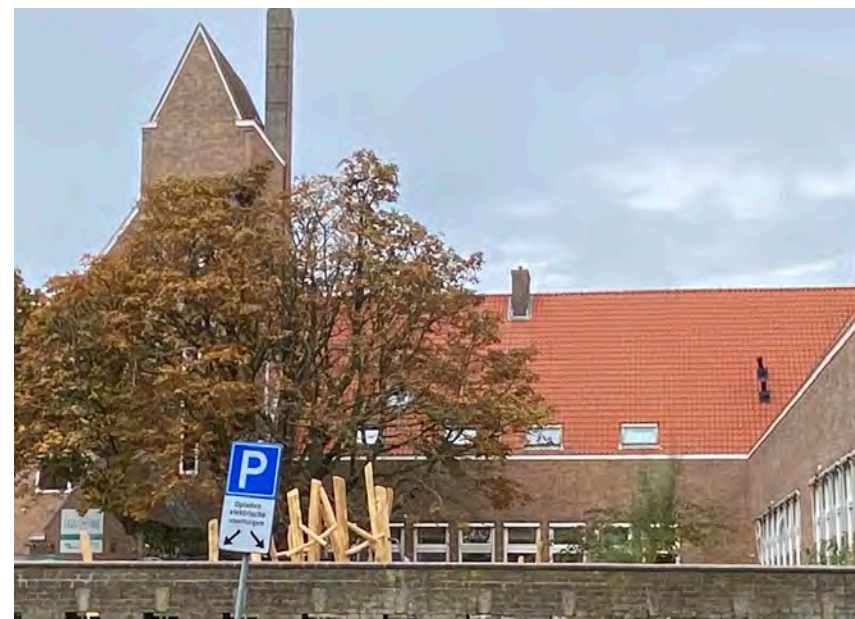
Dakramen: 'opening in pannen', los van dakrand.

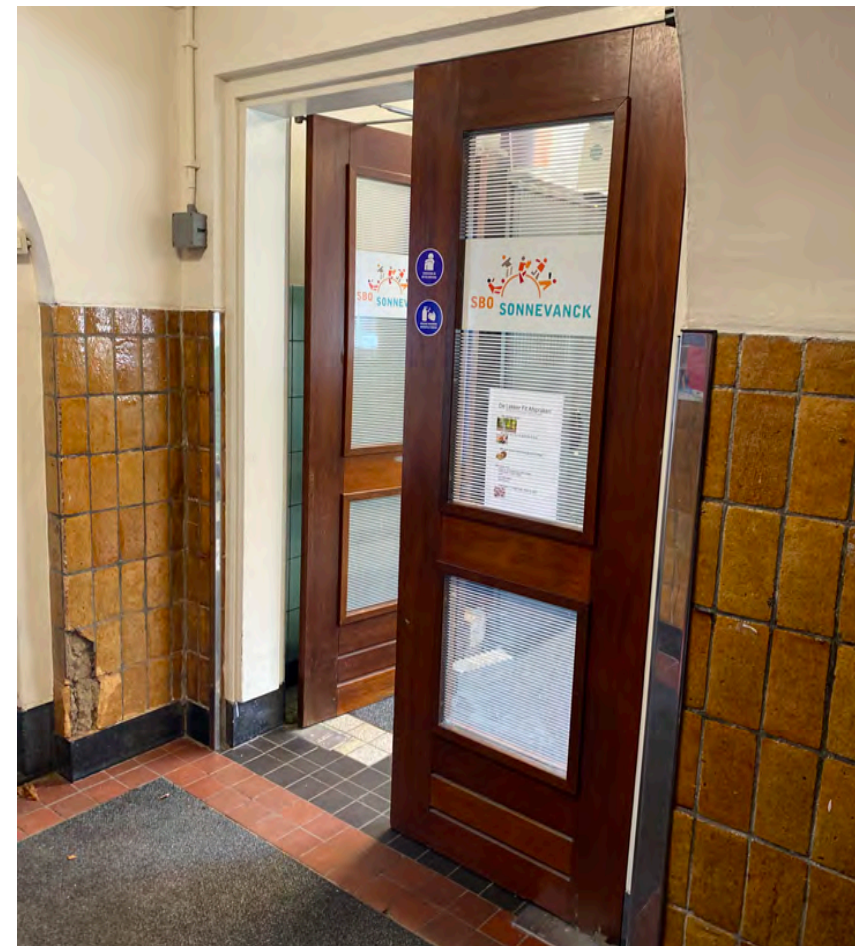
- doorbraak om de kleuterschool met de lagere school te verbinden tot basisschool 'Dubbelspoor': doorbraak verstoort symmetrie en sequentie in de gang ter plaatse van het laatste lokaal
- toevoegen vluchttrap in kantoor/bergruimte: tast geen kernwaarde aan
- toevoeging van brandwerende puien: deuren en kozijnen wijken af van de oorspronkelijke deuren en verstoren het beeld van het interieur

Brandwerende pui (foto huidige toestand)

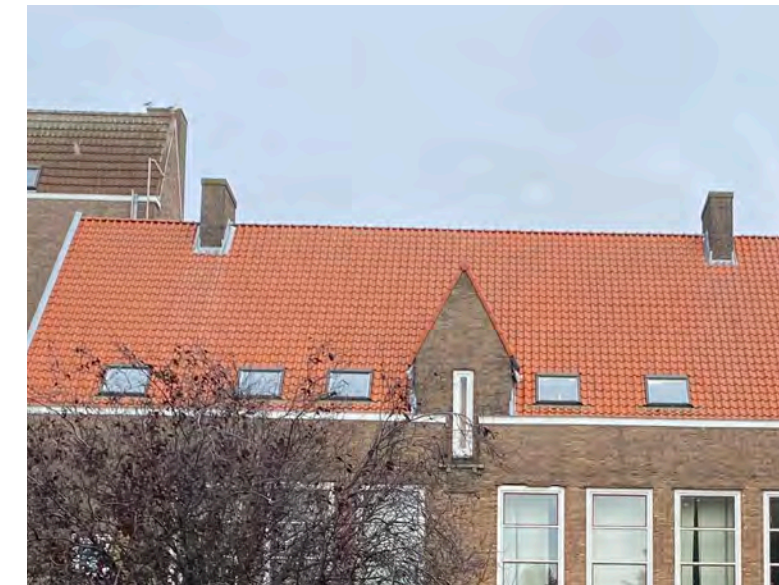
Dakramen Zwartewaalstraat 28 (foto huidige toestand)

- plaatsen dakramen: beperkte aantasting dakvlak
- plaatsen dakkapellen en aanpassing materialisatie dak: aantasting dakvlak en kernwaarde complexmatig
- nieuwe gevelopeningen: aantasting kernwaarde complexmatig
- toevoegingen branddeuren: verstoring interieur beeld
- doorbraak naar kleutervleugel: verstoren symmetrie

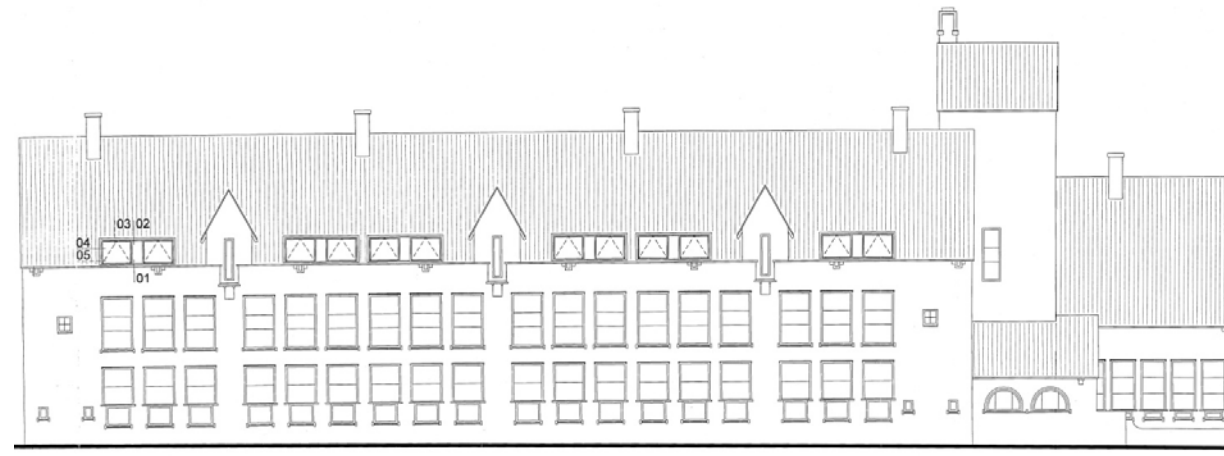
Gevelaanzicht Zwartewaalstraat 38, 2004, Stadsarchief Rotterdam.

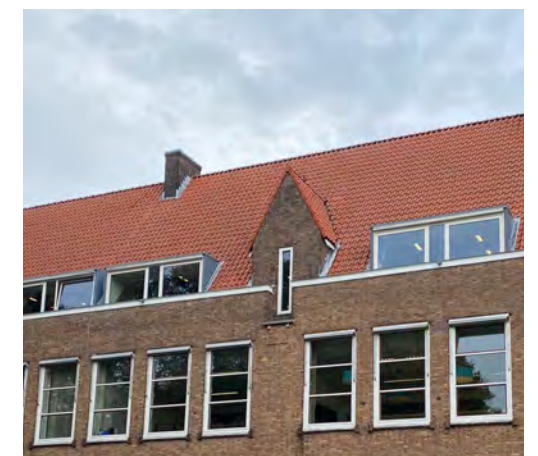
Dakkapellen Zwartewaalstraat 38 (foto huidige toestand)

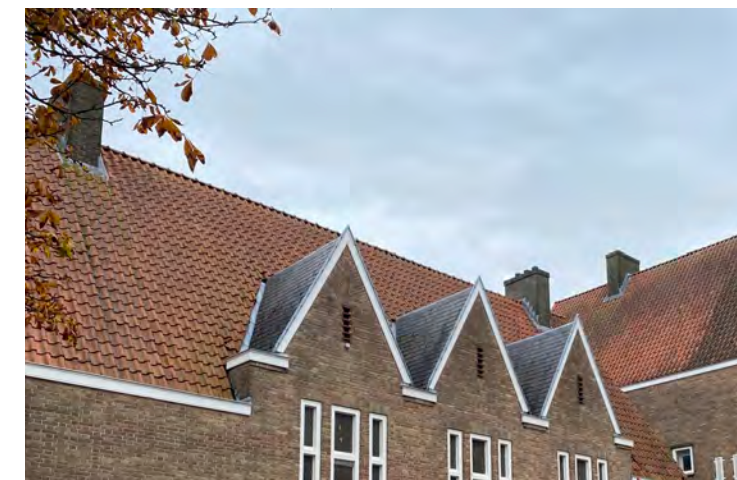
Daken zink, foto 2023

Op verschillende plekken is de oorspronkelijke orangerode Opnieuw Verbeterde Hollandse (OVH) pan als dakbedekking vervangen door andere materialen, zoals zinken losanges, betonpannen en leien. Deze andere materialisatie tast de kernwaarde complexmatig aan.

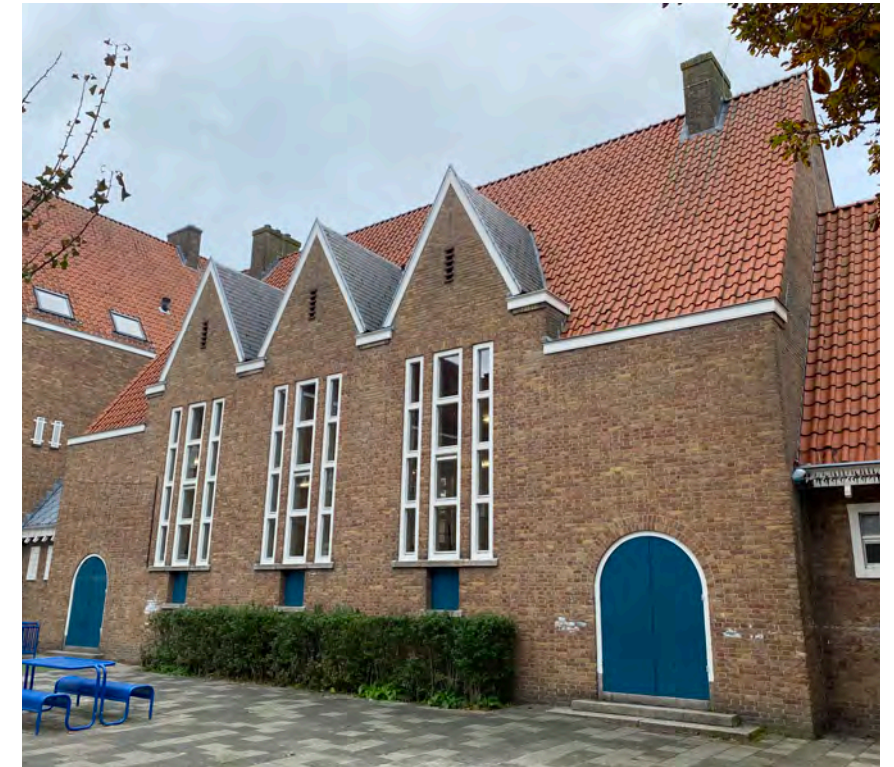
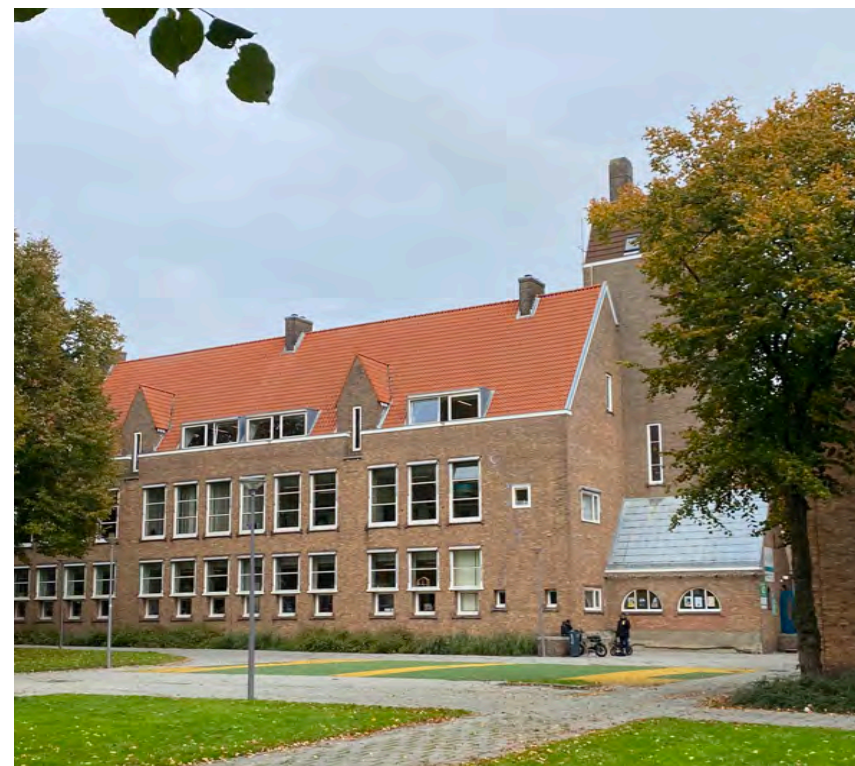
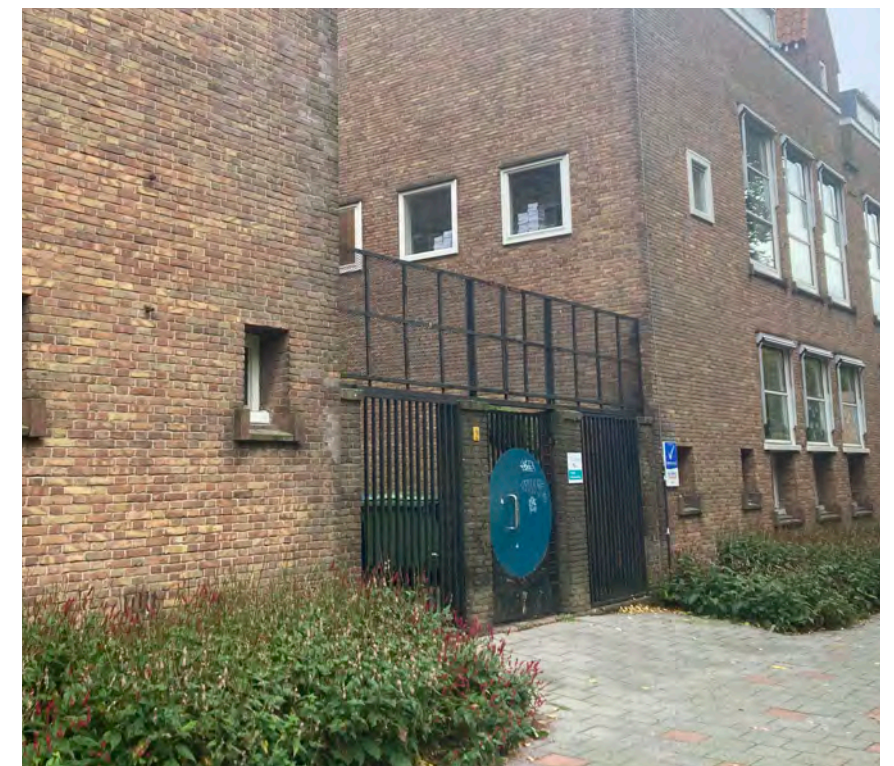
Gymzaal en plein SBO Sonnevand en OBS Globe

Zwartewaalstraat entree en vleugel SBO Sonnevand en OBS Globe

Zwartewaalstraat entree naar fietsenberging en binnenplaats SBO Sonnevand en OBS Globe

- achterstallig onderhoud
- diversiteit in materialisatie dak
- geen duidelijke hoofdentree, als gevolg daarvan verstorende naamsvermeldingen en bordjes

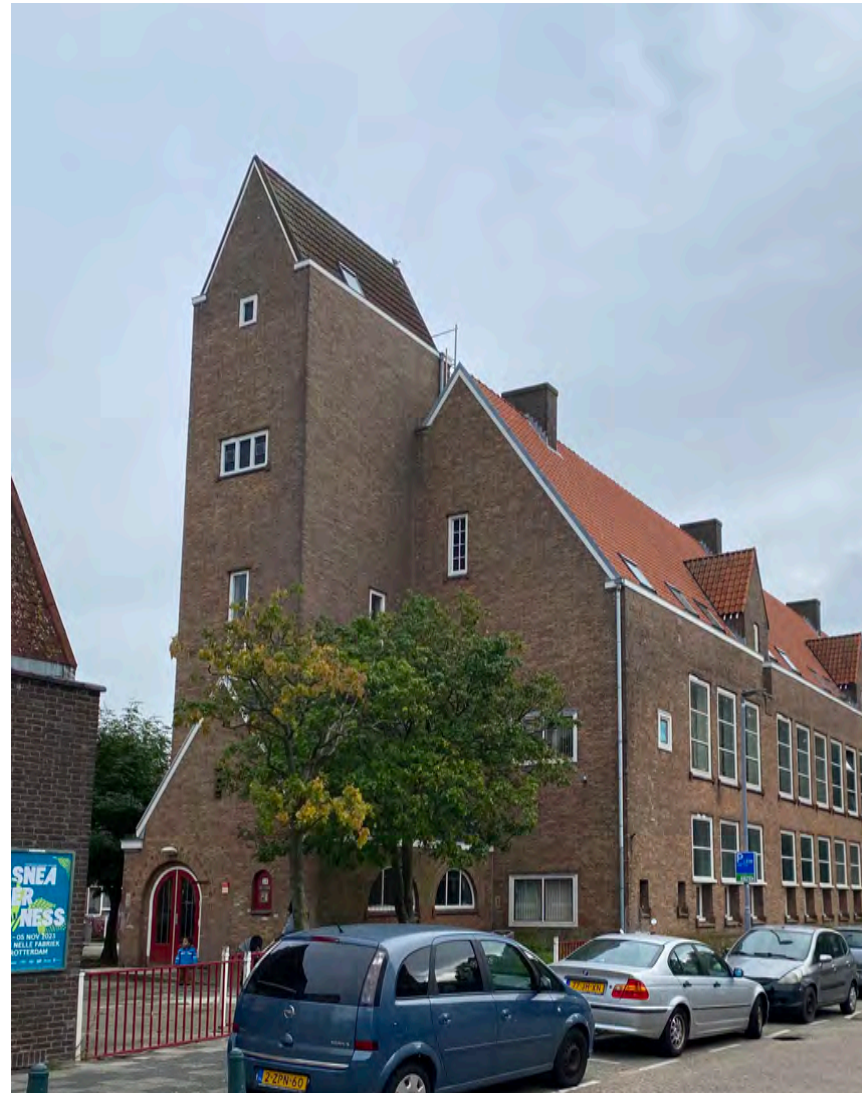
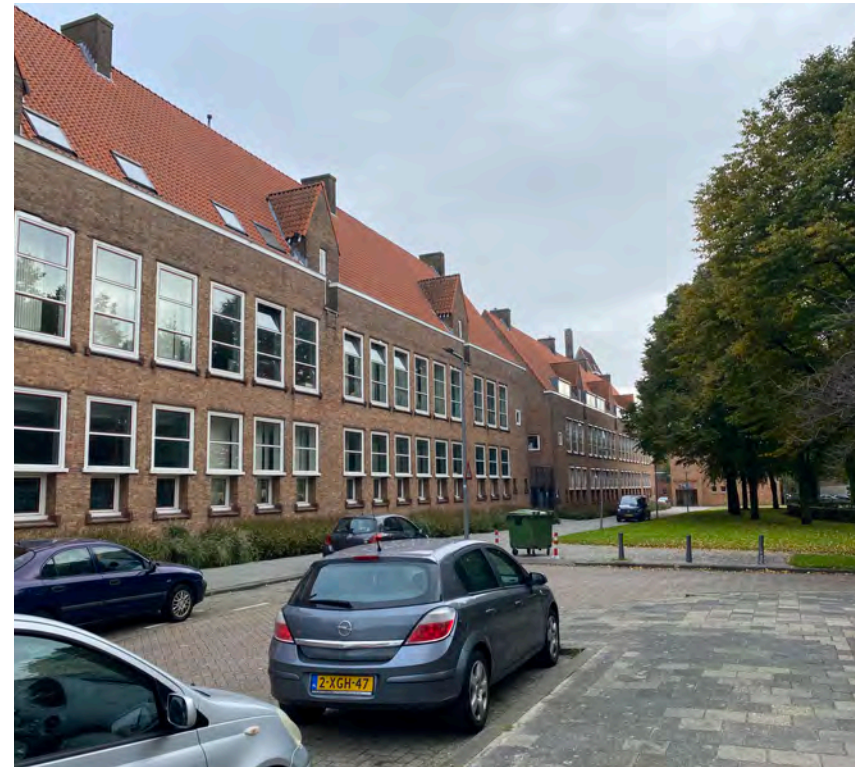
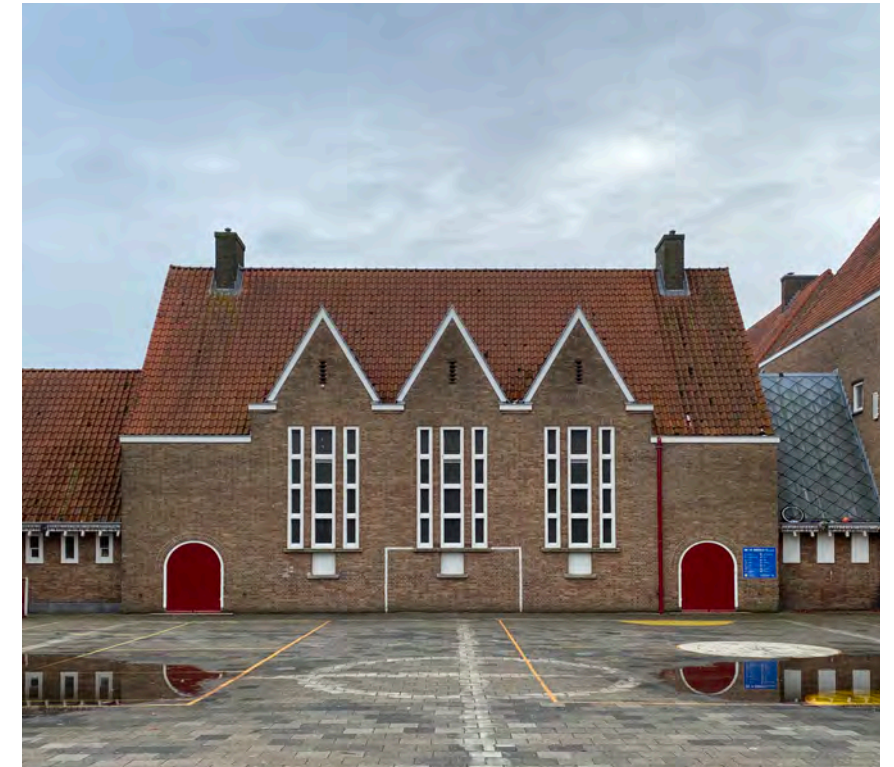
Zwartewaalstraat SKAR hoofdentree

Zwartewaalstraat vleugel SKAR

Gymzaal en plein SKAR

- achterstallig onderhoud
- diversiteit in materialisatie dak
- oorspronkelijke entreebogen verdwenen
- oorspronkelijke dakdetail aangepast

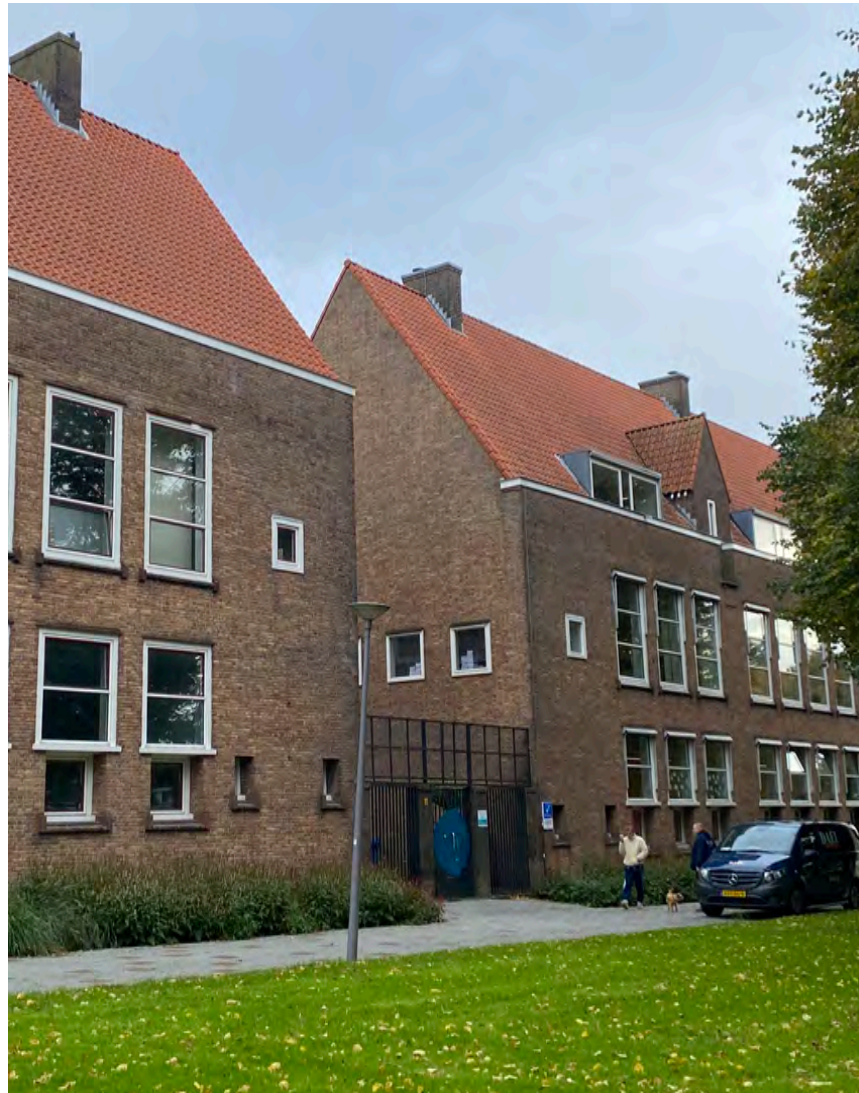
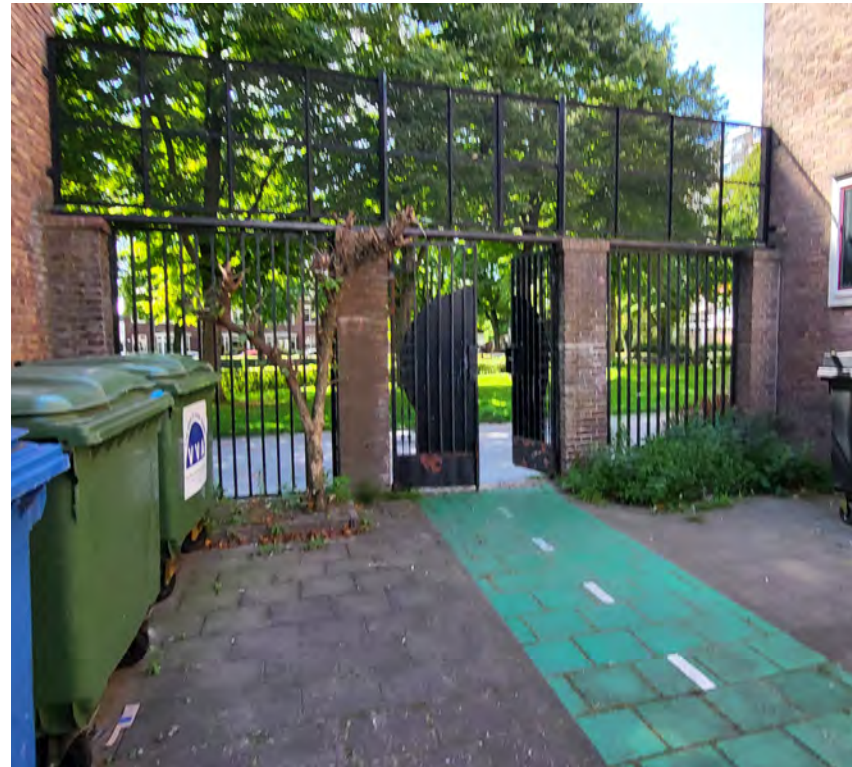
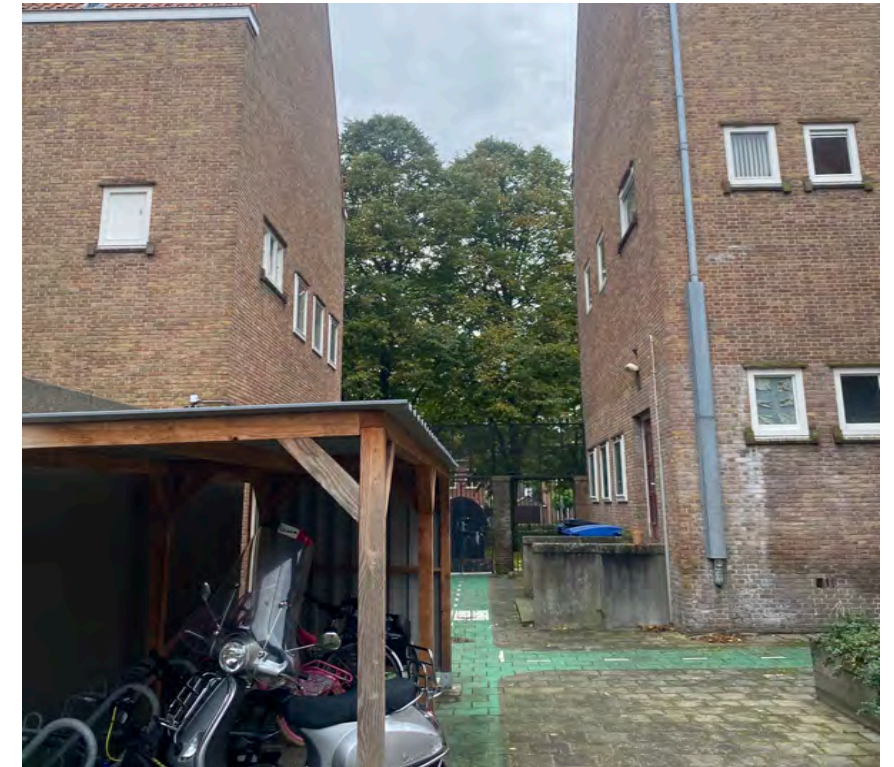
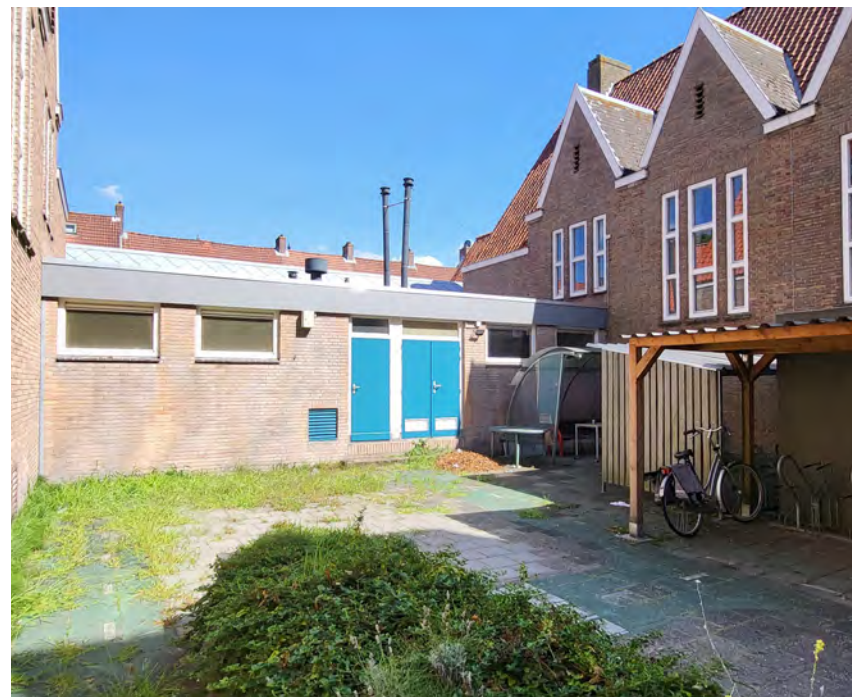
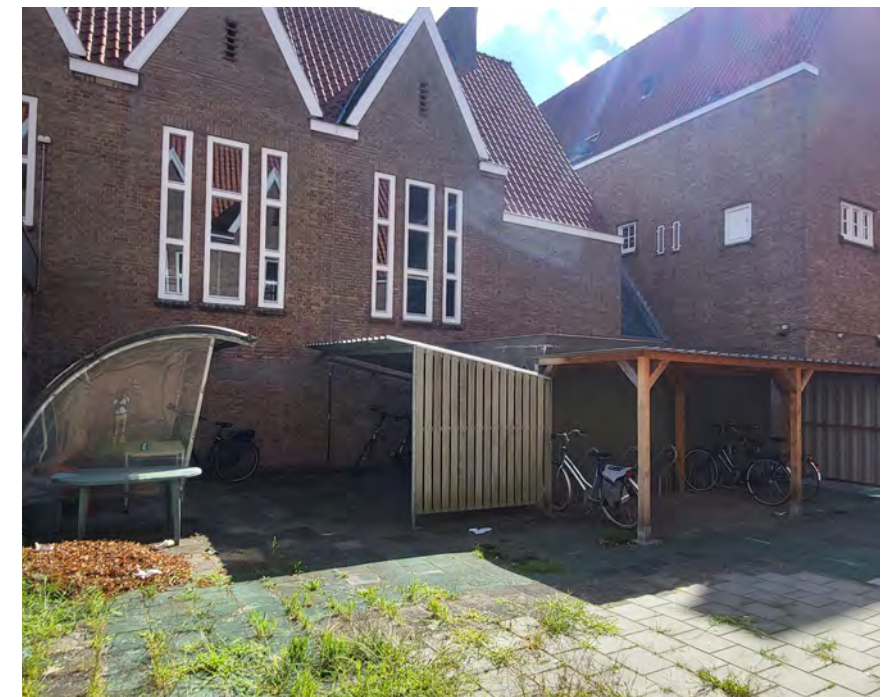
*Zwartewaalstraat entree fietsenstalling en binnenterrein*

*Hekwerk entree fietsenstalling en binnenterrein*

*Fietsenstalling binnenterrein*

- achterstallig onderhoud
- diversiteit in materialisatie dak
- gesloten karakter gevel
- rommelige inrichting
- laagwaardig gebruik

*Binnenterrein en uitbreiding gymzalen*

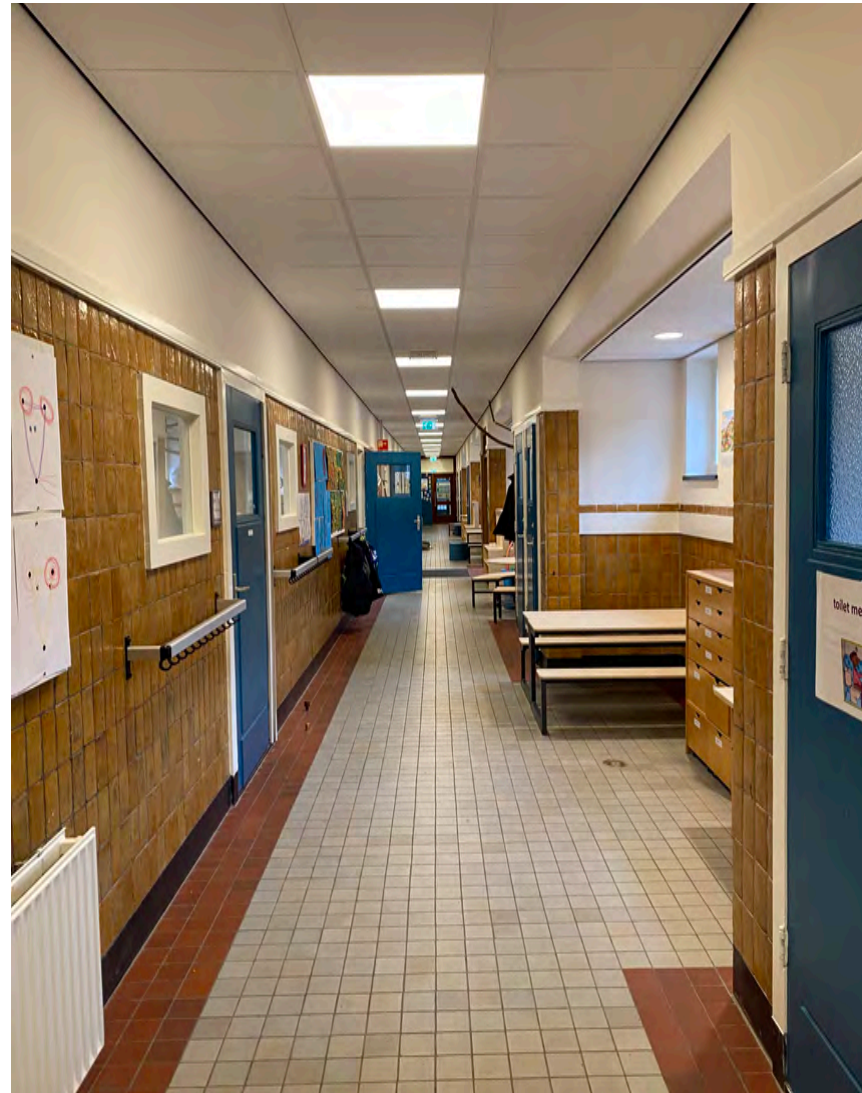
Gang met lokalen eerste verdieping Zwartewaalstraat vleugel

- monumentale details aanwezig
- achterstallig onderhoud
- onsamenhangend interieur afwerkingen
- verlaagde plafonds

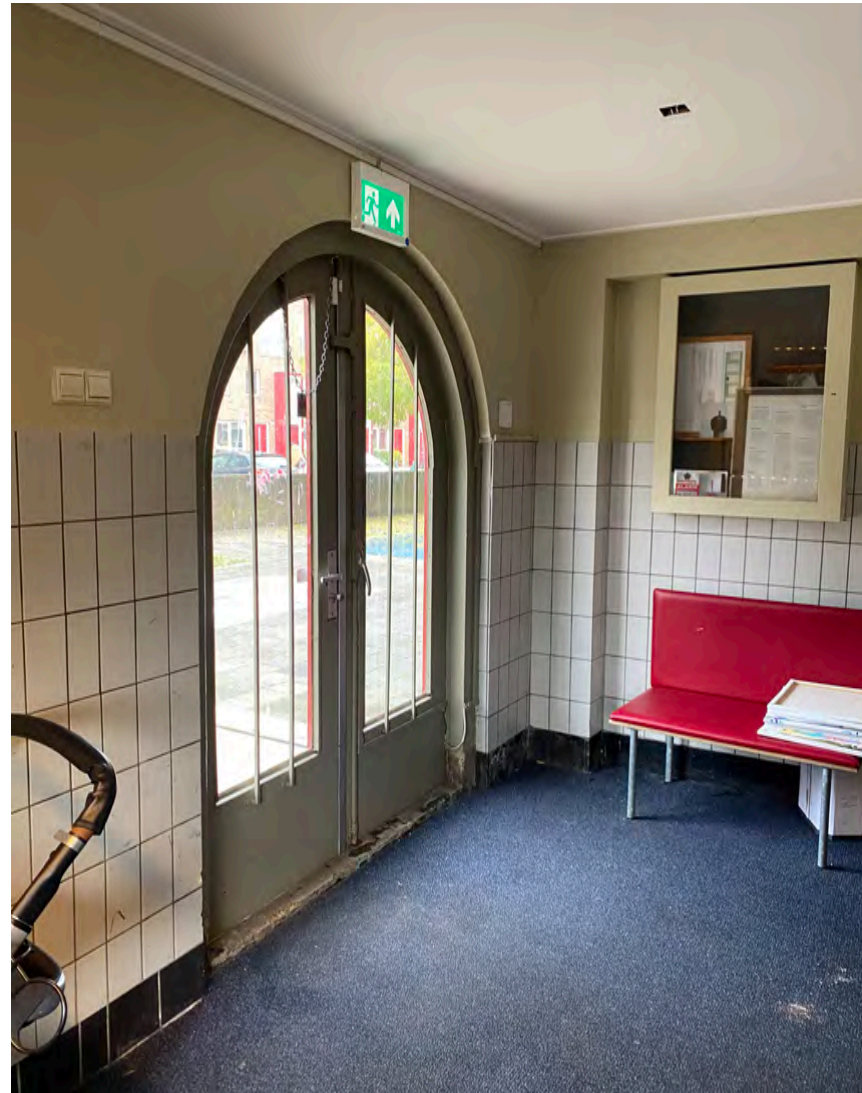
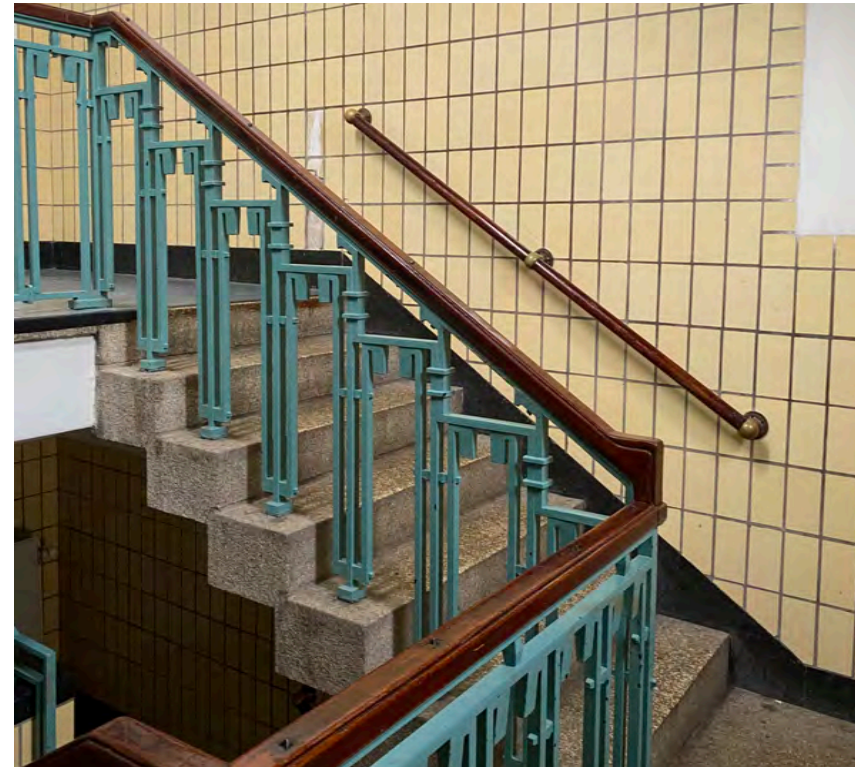
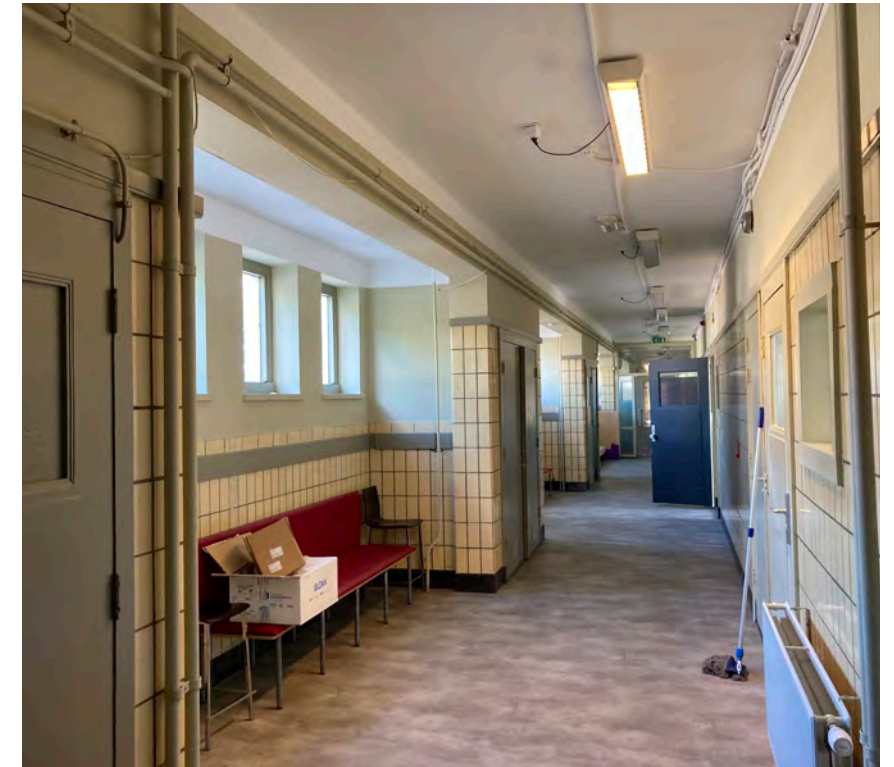
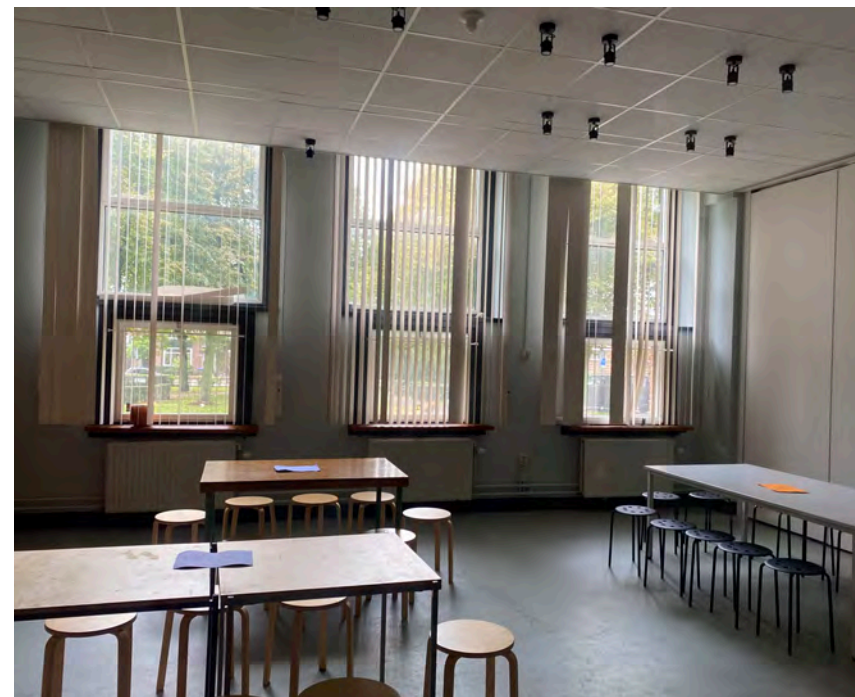
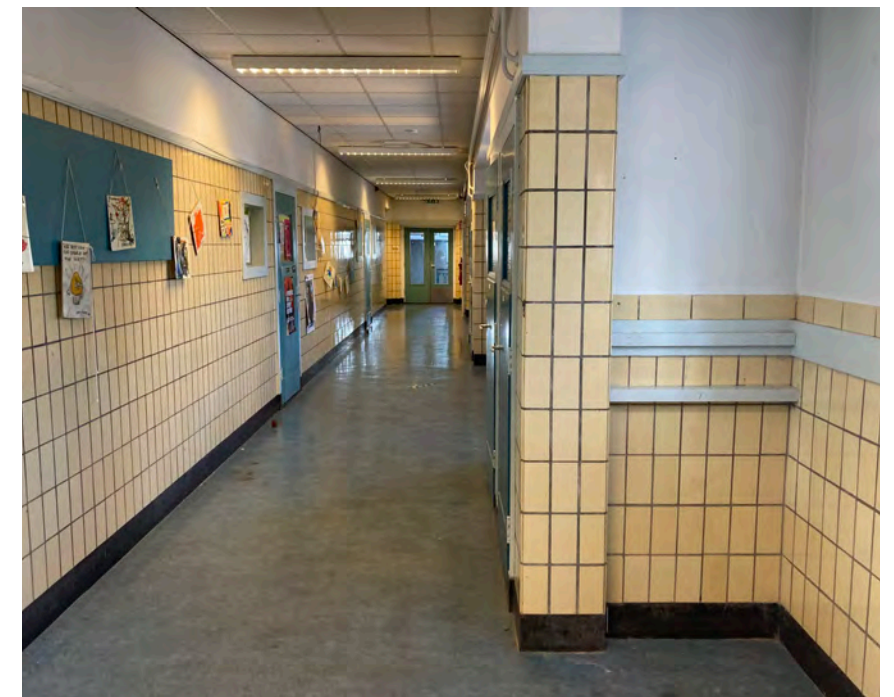
Entree

Trappenhuis

Gang begane grond

Lokaal begane grond

- monumentale details aanwezig
- achterstallig onderhoud
- onsamenhangend interieur afwerkingen, wel meer samenhangend en rustiger dan nr 38
- verlaagde plafonds

Gang eerste verdieping

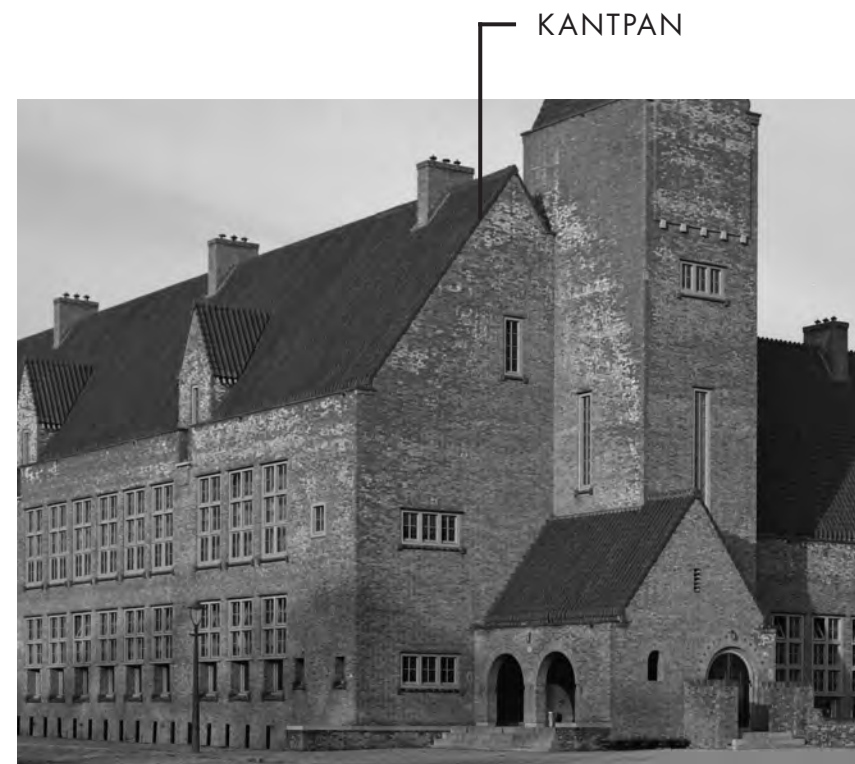
Oorspronkelijke toestand, Zwartewaalstraat 38, 1930, collectie Stadsarchief Rotterdam

Het advies is om alle niet-originele dakbedekkingen op zadeldaken te vervangen voor orangerode pannen. Het uitgangspunt is dat alle zadeldaken zijn voorzien orangerode OVH pannen conform
