WDJARCHITECTEN

ZWARTEWAALSTRAAT, ROTTERDAM

RESTAURATIEVISIE

25 APRIL 2025

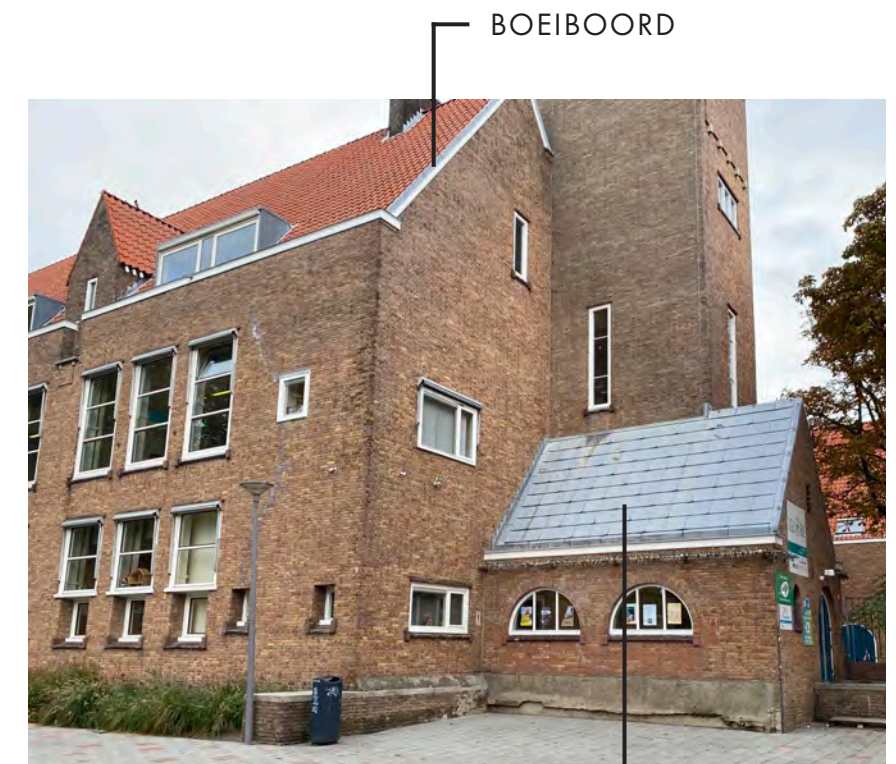
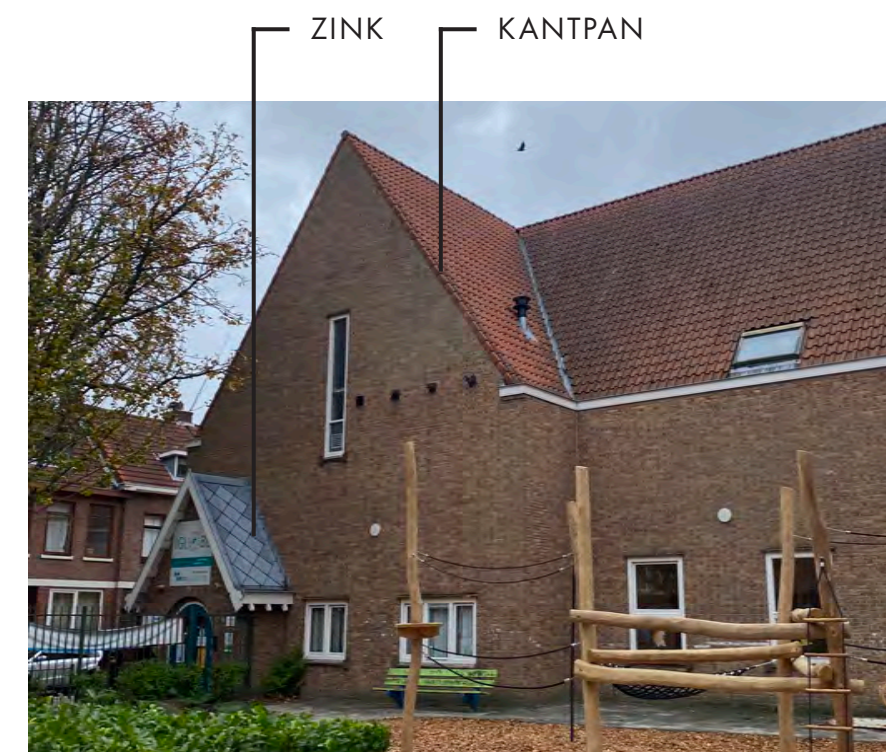
Bij verschillende dakranden zijn de kantpannen vervangen voor witte boeiboorden. Dit is echter niet integraal gebeurt. Het tast de kernwaarden complexmatigheid en herkenbaarheid aan. De aanbeveling is dan ook om de boeiboorden te verwijderen en de kantpannen weer te herstellen conform oorspronkelijk

Huidige toestand

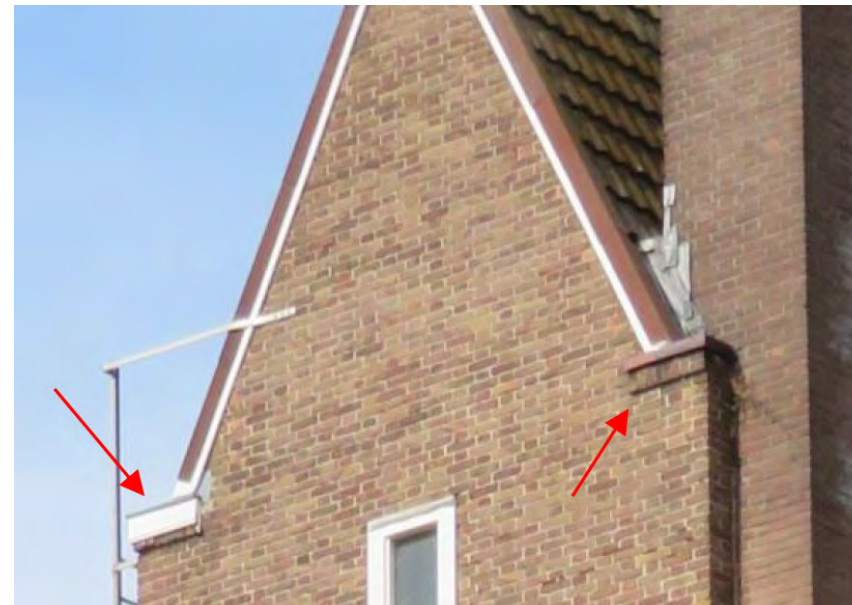
Toren Zwartewaalstraat 28 huidige toestand, links het witte grenen geprofileerde boeiboord en rechts het oorspronkelijke detail met de sprong in het metselwerk en de afdekking van hardgebakken plavuizen. De metselwerk rand onder de plavuizen lijkt alleen op de koppen te zijn toegepast.

Het oorspronkelijke dakrand detail met de knikpannen en keramische afdekker is integraal verwijderd (behalve deel toren). Bij andere scholen van Van der Steur in Charlois is dit oorspronkelijke dakrand detail ook integraal vervangen, dus waarschijnlijk gaf het detail problemen. Daarom is het advies niet om het oorspronkelijke detail terug te brengen. Door de integrale toepassing van de boeiboorden is het geen verstoring van de kernwaarde complexmatigheid. Echter is het wel een verstoring van het oorspronkelijke karakter en herkenbaarheid van de gebouwschil. De aanbeveling is om de boeiboorden te schilderen in een kleur passend bij het metselwerk om zo de herkenbaarheid te herstellen.

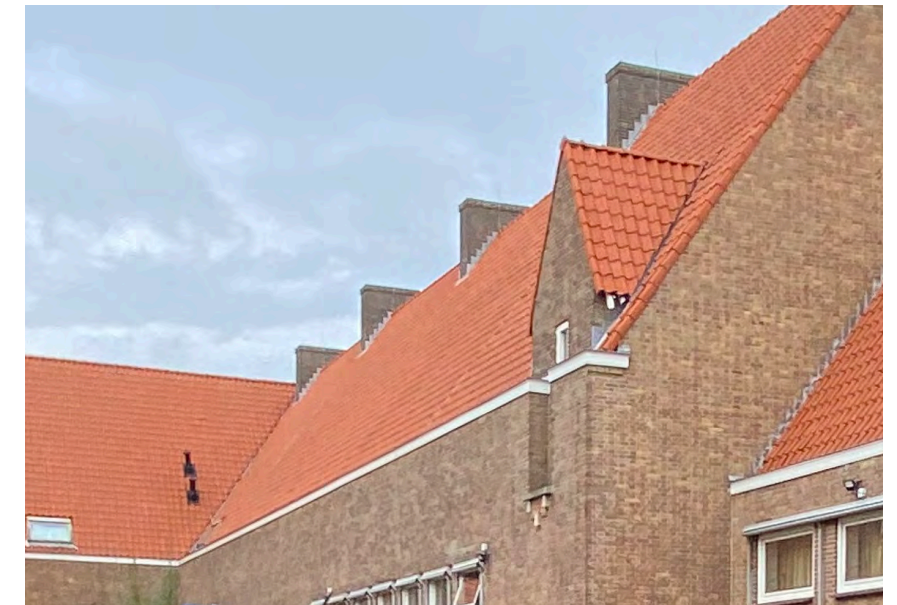
Dakrand huidige toestand met witte boeiboorden die integraal zijn toegepast.

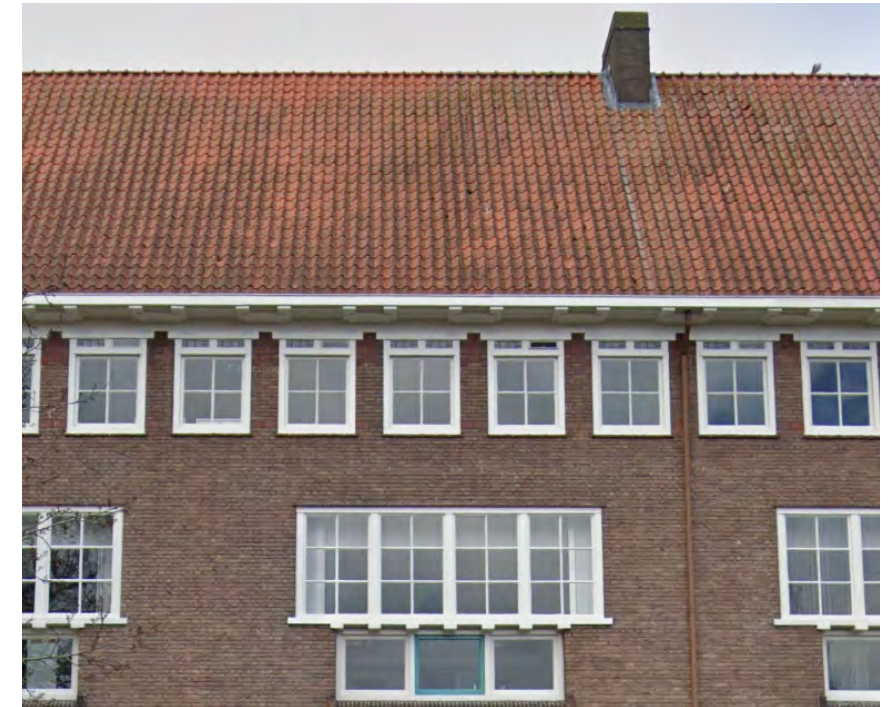
Mare 67 school, 2023, google street view. Ramen onder dakrand volgen niet het ritme van de gevel.

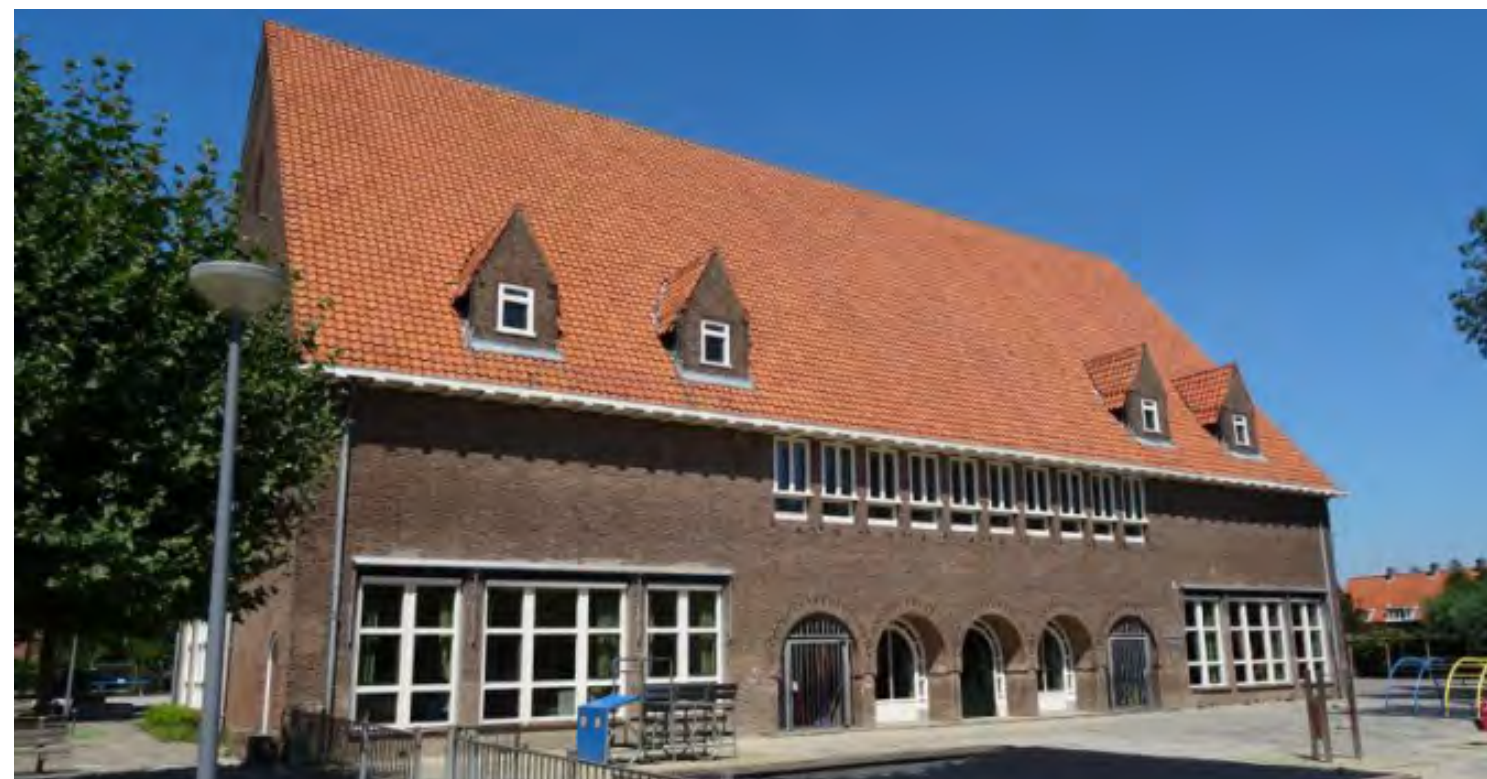
Bewaarschool en bibliotheek de Mare. Ramen onder de dakrand volgen het ritme van de gevel.

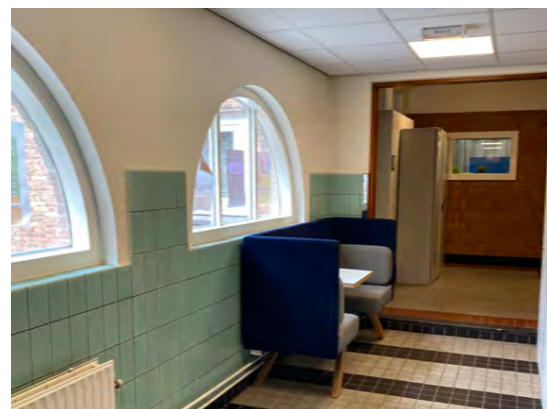
*Voormalige entree portiek Zwartewaalstraat 38: portiek is binnen geworden dus er is een interieur wandafwerking van tegels toegepast, echter is de kleur niet passend bij de oorspronkelijke afwerking. Dit geeft aanleiding tot aanpassing.*

De voormalige hoofdentrees op de koppen van de Zwartewaalstraat vleugels zijn samengevoegd tot één entree per kop. De oorspronkelijke logica van de entrees is hiervoor vervallen en de oorspronkelijke portiek is binnenruimte geworden. Als een overdekte buitenruimte een binnenruimte wordt, is de aanbeveling om de binnenruimte een interieurafwerking te geven, in kleur en materialisatie passend bij de oorspronkelijke afwerking. Dit versterkt de kernwaarden complexmatigheid en herkenbaarheid. Indien een later toegepaste interieurafwerking niet conform deze uitgangspunten is uitgevoerd, vormt dit aanleiding om deze aan te passen.

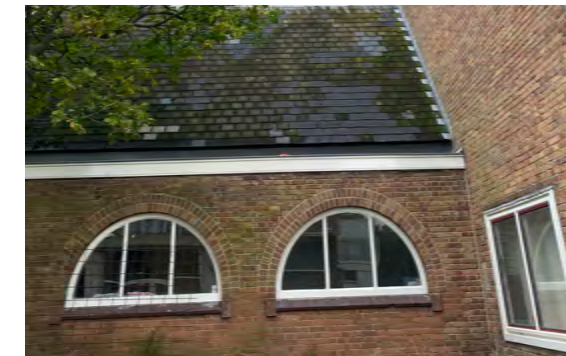
*Zwartewaalstraat 28, getoogde open poorten ingevuld met nieuwe kozijnen en boog ingekort. foto 2023*

De getoogde toegangspooten die zijn ingekort en ingevuld met ramen hebben een hoog ontwikkelingspotentieel. Dit geeft aanleiding om de getoogde vorm weer te herstellen en in te vullen met ramen, wat de complexmatigheid en de relatie binnen-buiten herstelt.

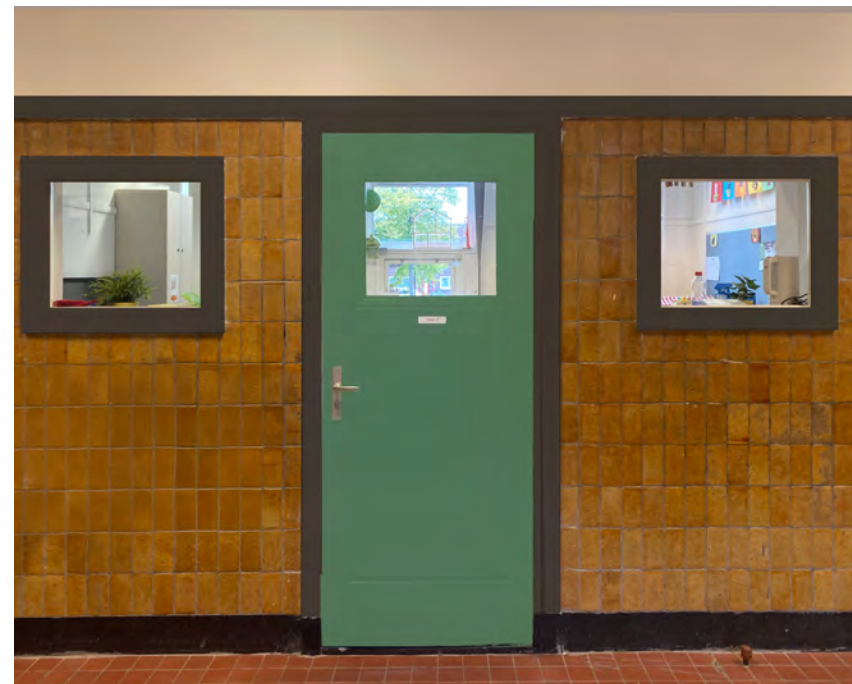
*Fragment gang Zwartewaalstraat 38, impressie oorspronkelijke kleuren*

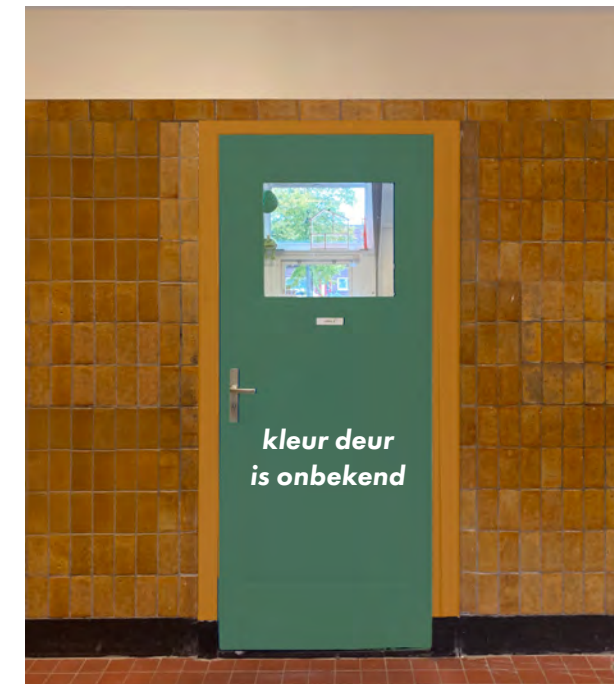
*Fragment gang Zwartewaalstraat 38 kleuter gedeelte, impressie oorspronkelijke kleuren*

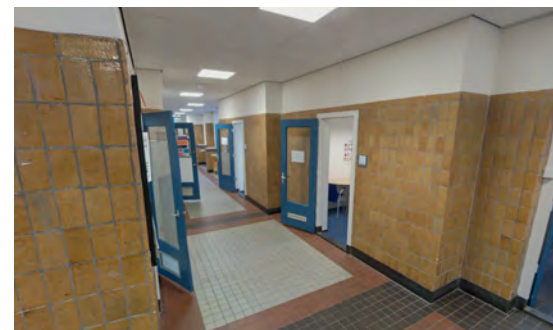
huidige toestand gang Zwartewaalstraat 38: balken in plafond niet meer zichtbaar door verlaagde plafonds.

De structuur van de gangen bestaat uit een optelling van plekken. Dit was oorspronkelijk onder andere zichtbaar in het plafond, waar balken een portaalwerking creëerden. Door de later aangebrachte verlaagde plafonds zijn deze portalen op veel plaatsen niet meer zichtbaar, wat de coulissewerking in de gangen heeft verzwakt.

Het advies is daarom om waar mogelijk de portalenstructuur te herstellen om daarmee de coulissewerking te versterken.

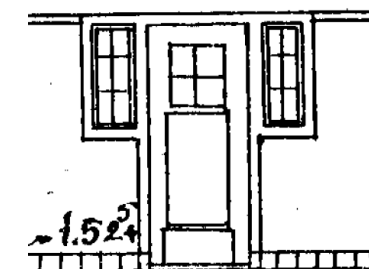
Oorspronkelijke doorsnede wand kleuterlokaal met openingen naar gang

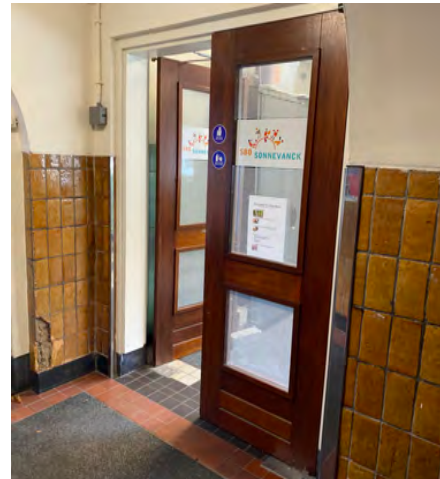
*Later toegevoegde brandwerende puien (foto huidige toestand)*

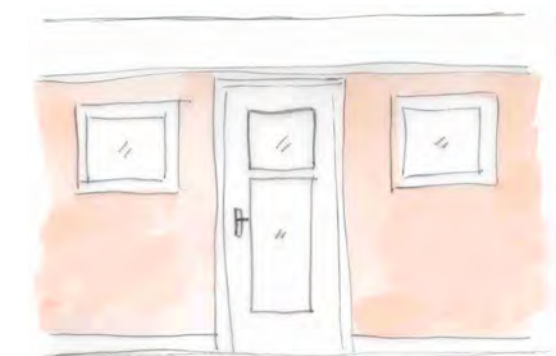
*schets gangwand met geluidswerend glas op de positie van het oorspronkelijke bossingpaneel*

plekken ook kapot is. Mocht een sterkere visuele verbinding wenselijk zijn dan is het voorstelbaar om het bossingpaneel te vervangen voor geluidswerend glas. Geluidswerendheid is een aandachtspunt.

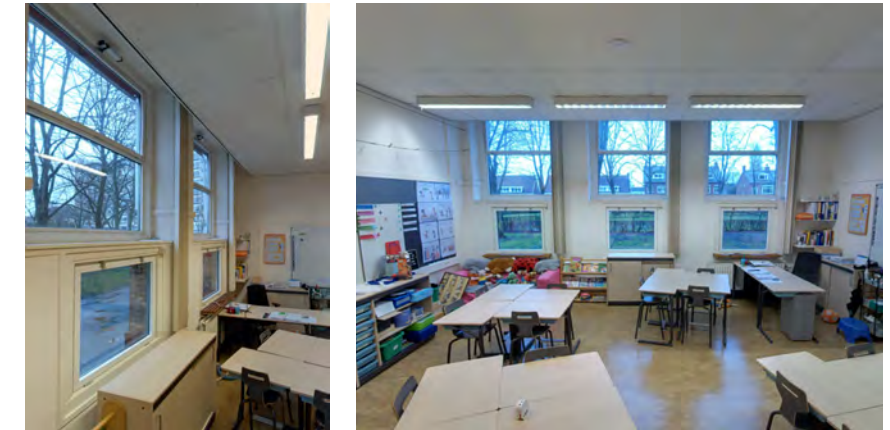
huidige toestand (2024) verlaagd plafond lokalen
