# QUICK SCAN BESCHERMDE NATUUR

## SLOOP VAN ACHT SCHUREN IN OVERASSELT

Toetsing Wet natuurbescherming, onderdeel  
soortenbescherming

In opdracht van: Gemeente Heumen

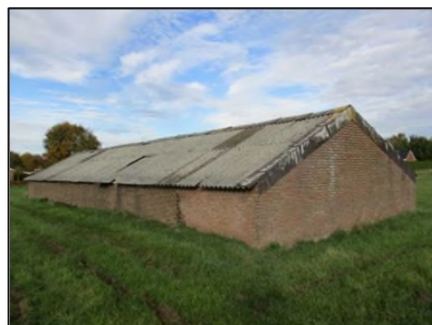
Figuur 3. Schuur 1.

#### Schuur 1 (figuur 3)

Grote schuur. Muur: bakstenen, enkelsteens, geen spouw. Dak: golfplaten, geen dakbeschot. Gebruik: opslag van materialen.

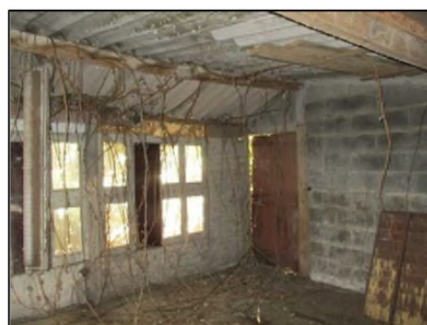
Figuur 4. Schuur 2, interieur.

#### Schuur 2 (figuur 4)

Klein schuurtje, overwoekerd door bramen. Muur: bakstenen, enkelsteens, geen spouw. Dak: golfplaten, klein deel dakbeschot van isolatieplaten. Gebruik: leeg, ongebruikt.

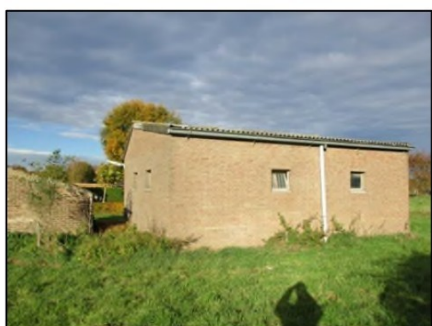
Figuur 5. Schuur 3.

Schuur 3 (figuur 5)

Stevige schuur. Muur: bakstenen, spouw. Dak: golfplaten, dakbeschot van piepschuimplaten en een afgetimmerd, afgesloten zoldertje. Gebruik: opslag van hooibalen, bakstenen en takken.

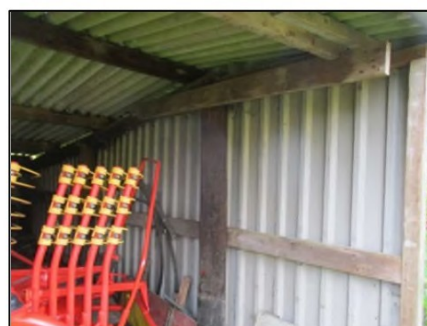
Figuur 6. Schuur 4.

Schuur 4 (figuur 6)

Open kapschuur. Muur: metalen damwanden. Dak: golfplaten, geen dakbeschot. Gebruik: als stalling van landbouwvoertuigen.

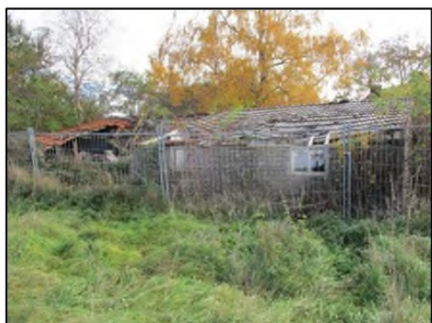
Figuur 7. Schuur 5.

Schuur 5 (figuur 7)

Grote schuur, op instorten, bouwhekken eromheen. Muur: bakstenen, spouw. Dak: dakpannen, dakbeschot van multiplex. Gebruik: geen gebruik.

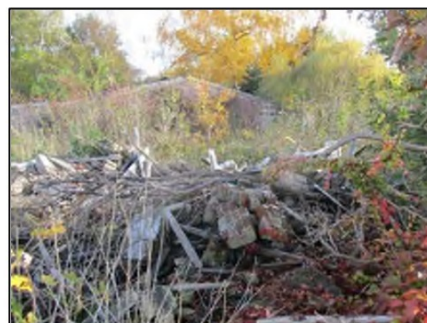
Figuur 8. Schuur 6, gesloopt.

Schuur 6 (figuur 8)

Voormalige schuur, thans alleen nog wat slooppuin aanwezig.

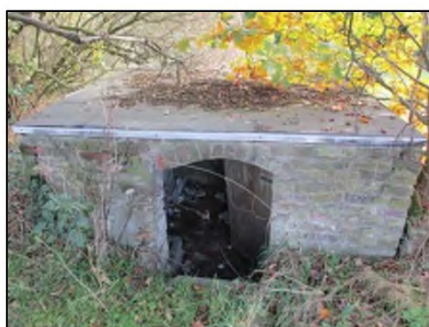
Figuur 9. Schuur 7.

Schuur 7 (figuur 9)

Aardappelkeldertje. Muur: bakstenen, geen spouw. Dak: bakstenen gewelf, afgedekt met dakleer. Gebruik: geen gebruik.

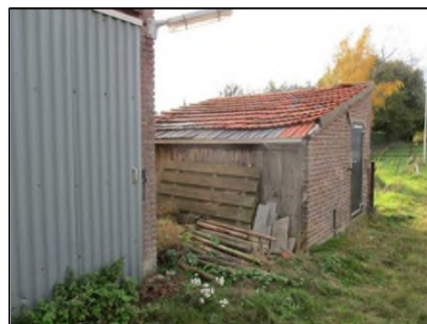
Figuur 10. Schuur 8.

Schuur 8 (figuur 10)

Klein schuurtje naast schuur 3. Muur: bakstenen, spouw. Dak: dakpannen, dakbeschot. Gebruik: opslag van materialen.

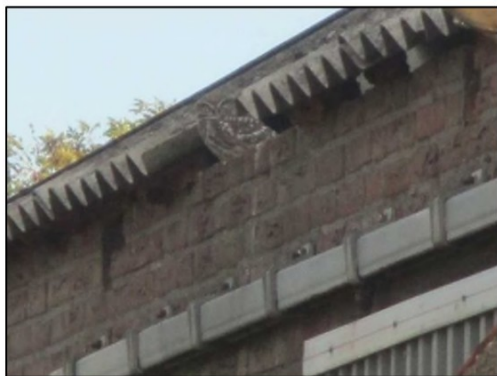
In de NDFF zijn waarnemingen opgenomen van steenuilen bij de schuren 2, 3 en 5. Tijdens de quick scan van 7-11-2018 was een steenuil aanwezig in schuur 3. Er werden geen braakballen of andere sporen van steenuilen gevonden in de schuren. Volgens de bewoners van de naastgelegen woning hebben in 2018 in schuur 3 zowel een paartje steenuilen als een paartje kerkuilen met succes gebroed.

Figuur 11. Steenuil in schuur 3 op 7-11-2018.

Voor de steenuil kunnen als vervanging van schuur 3 enkele steenuil-nestkasten worden opgehangen in de directe omgeving. De te treffen mitigerende maatregelen dienen bij voorkeur in overeenstemming te zijn met het Kennisdocument Steenuil (BIJ12, 2017b):

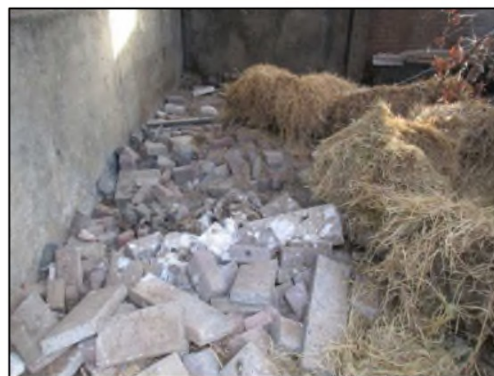
In de NDFF is een waarneming opgenomen van een kerkuil bij schuur 3. Tijdens de quick scan van 7-11-2018 werden zeer veel verse braakballen van kerkuilen aangetroffen in schuur 3. In schuur 1 werd een zeer oude braakbal van een kerkuil gevonden. In de andere schuren werden geen braakballen of andere sporen van kerkuilen gevonden.

Figuur 12. Braakballen en uitwerpselen van kerkuilen in schuur 3 op 7-11-2018.

Voor de kerkuil kunnen als vervanging van schuur 3 enkele kerkuil-nestkasten worden opgehangen in de directe omgeving. De te treffen mitigerende maatregelen dienen bij voorkeur in overeenstemming te zijn met het Kennisdocument Kerkuil (BIJ12, 2017a):
