Nader bodemonderzoek en saneringsplan  
Galgoord 3-5 te Haastrecht

**Nader bodemonderzoek en saneringsplan**  
Galgoord 3-5 te Haastrecht

<b>Projectnummer:</b>	<b>Datum:</b>	<b>Status:</b>	
BO214853/JJS	10 februari 2023	Concept 03	
<b>Opgesteld door:</b>	<b>Paraaf:</b>	<b>Gecontroleerd door:</b>	<b>Paraaf:</b>

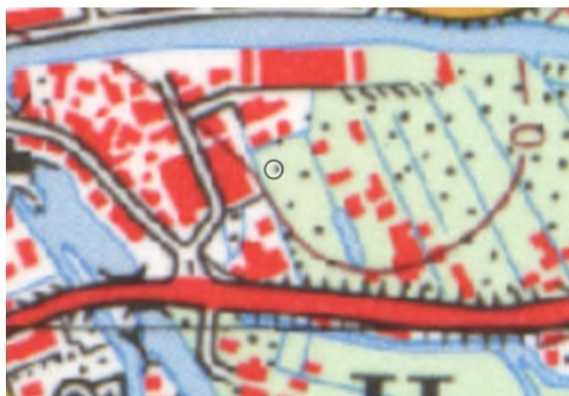
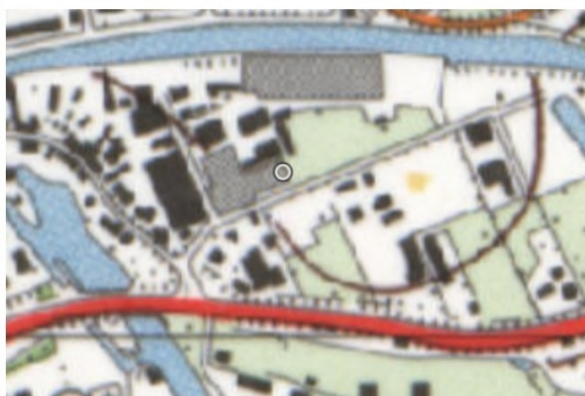
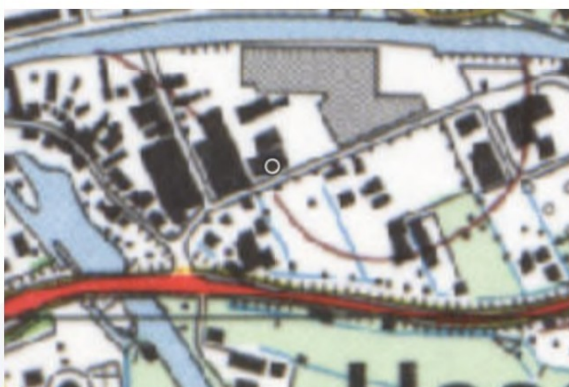
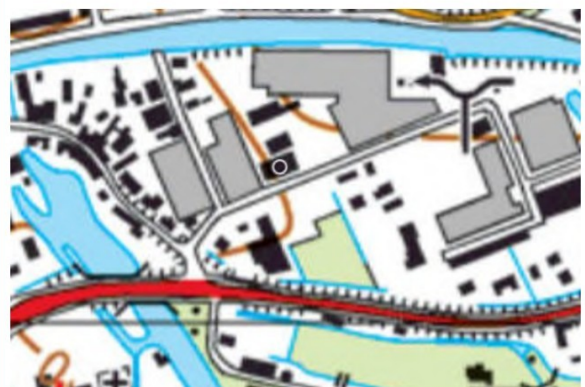
Tabel 2.1 Overzicht historisch kaartmateriaal  
(beschouwd vanaf 1900 en bij wijzigingen in onderstaande tabel weergegeven)

Op historisch kaartmateriaal vanaf 1900 tot 1961 is de locatie weergegeven als onbebouwd, agrarisch terrein. De locatie betrof percelen die werden gescheiden middels kavelsloten. Parallel aan de Hollandsche IJssel was sprake van een hoofdwatgang. Vanaf circa 1961 is de eerste bebouwing zichtbaar op de locatie. Vanaf 1961 tot heden is de bebouwing wisselend (oude bebouwing wordt in de loop der jaren vervangen voor nieuwbouw) en neemt in de jaren toe tot de huidige omvang. De kavelsloten zijn in de loop der jaren gedempt.

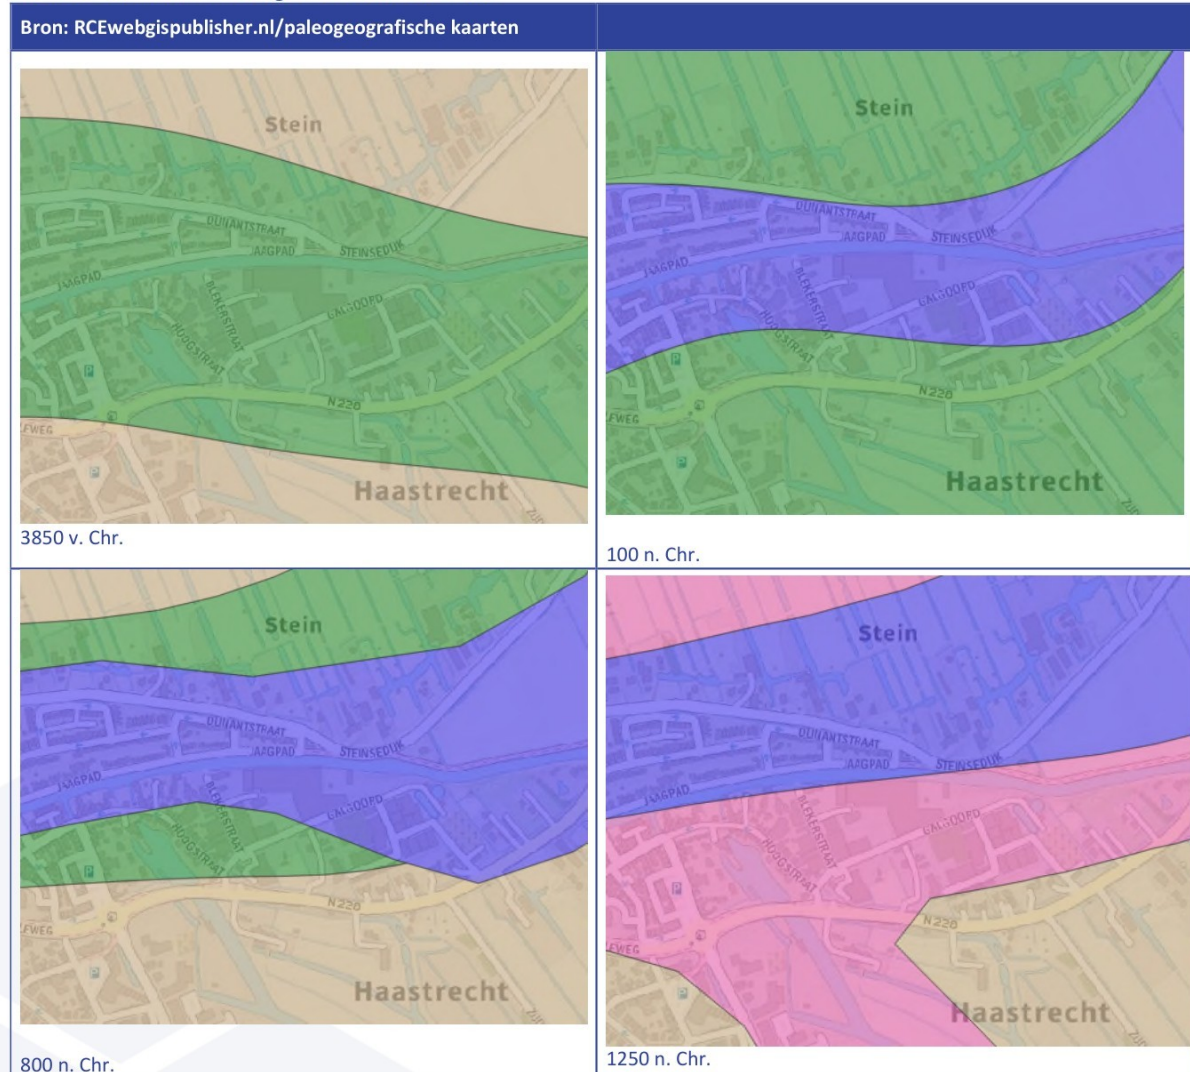
Tabel 2.2 Overzicht stroomgebied Hollandse IJssel

De deklaag van de bodem is in voorgaande eeuwen door sedimentatie van de rivier de Hollandsche IJssel afgezet. De bodemopbouw is door de sedimentatie gelaagd (en derhalve complex) van aard. De klei/veen pakketten vormen mogelijk geen aaneengesloten lagen maar zogenaamde schollen (plakkaten) met tussenliggende zandige lagen.

In de rapportage van het nader onderzoek dat, mede middels (MIP-) sondering, is uitgevoerd door Geofox Lexmond (kenmerk: 20060504/MOOS, rapportage d.d. 22 mei 2007) is op te maken dat de conventionele sonderingen afwisselende zand- en kleilagen van verschillende diktes weergeven. Plaatselijk is een veenlaag weergegeven.

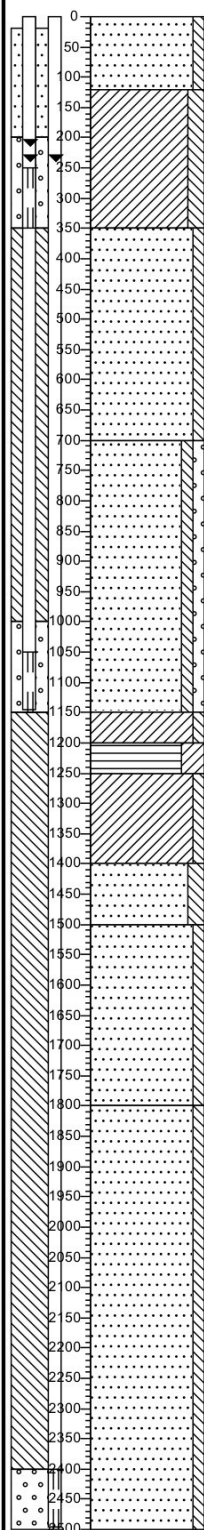
## Boring: 09

Boormeester Tycho Leushuis  
Datum: 23-9-2022  
GWS (cm -mv): 200

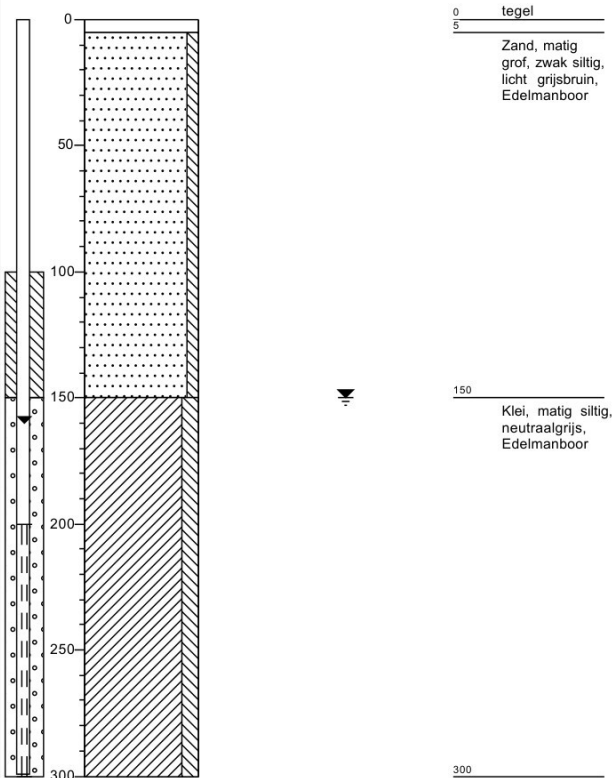
Boring: 2014

Boormeester P.S. Rinsma  
Datum: 16-11-2021  
GWS (cm -mv): 150

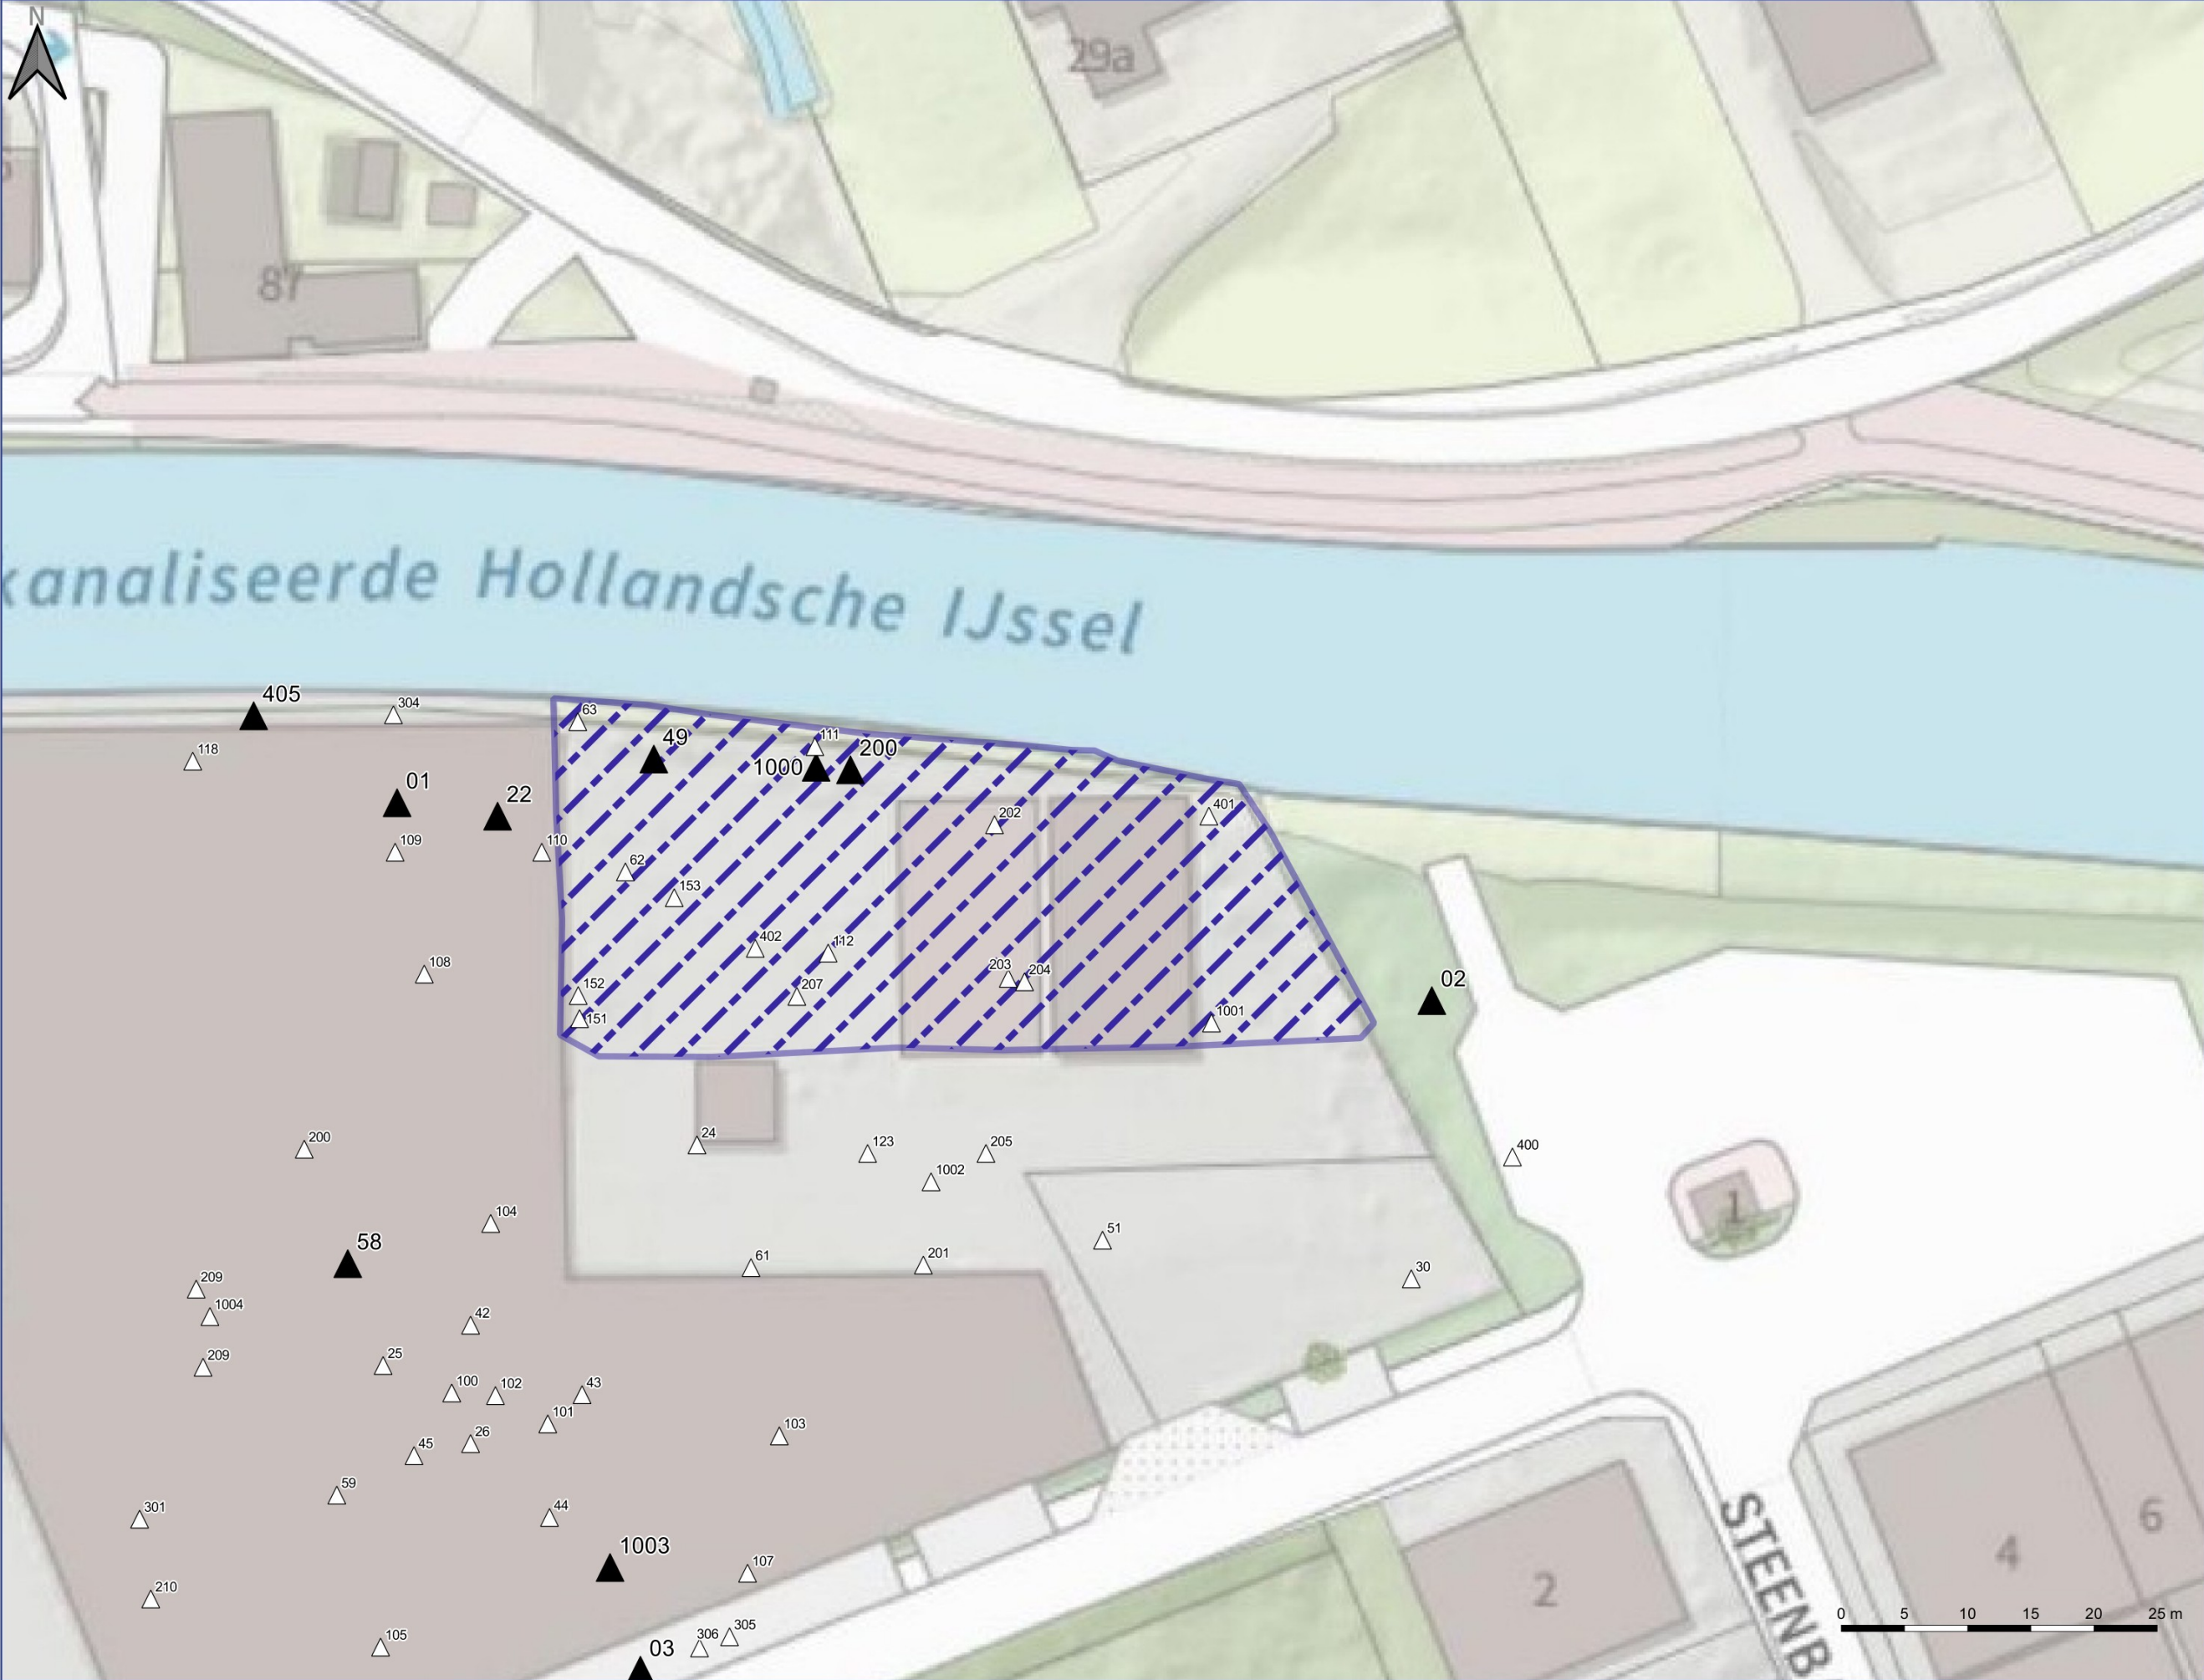
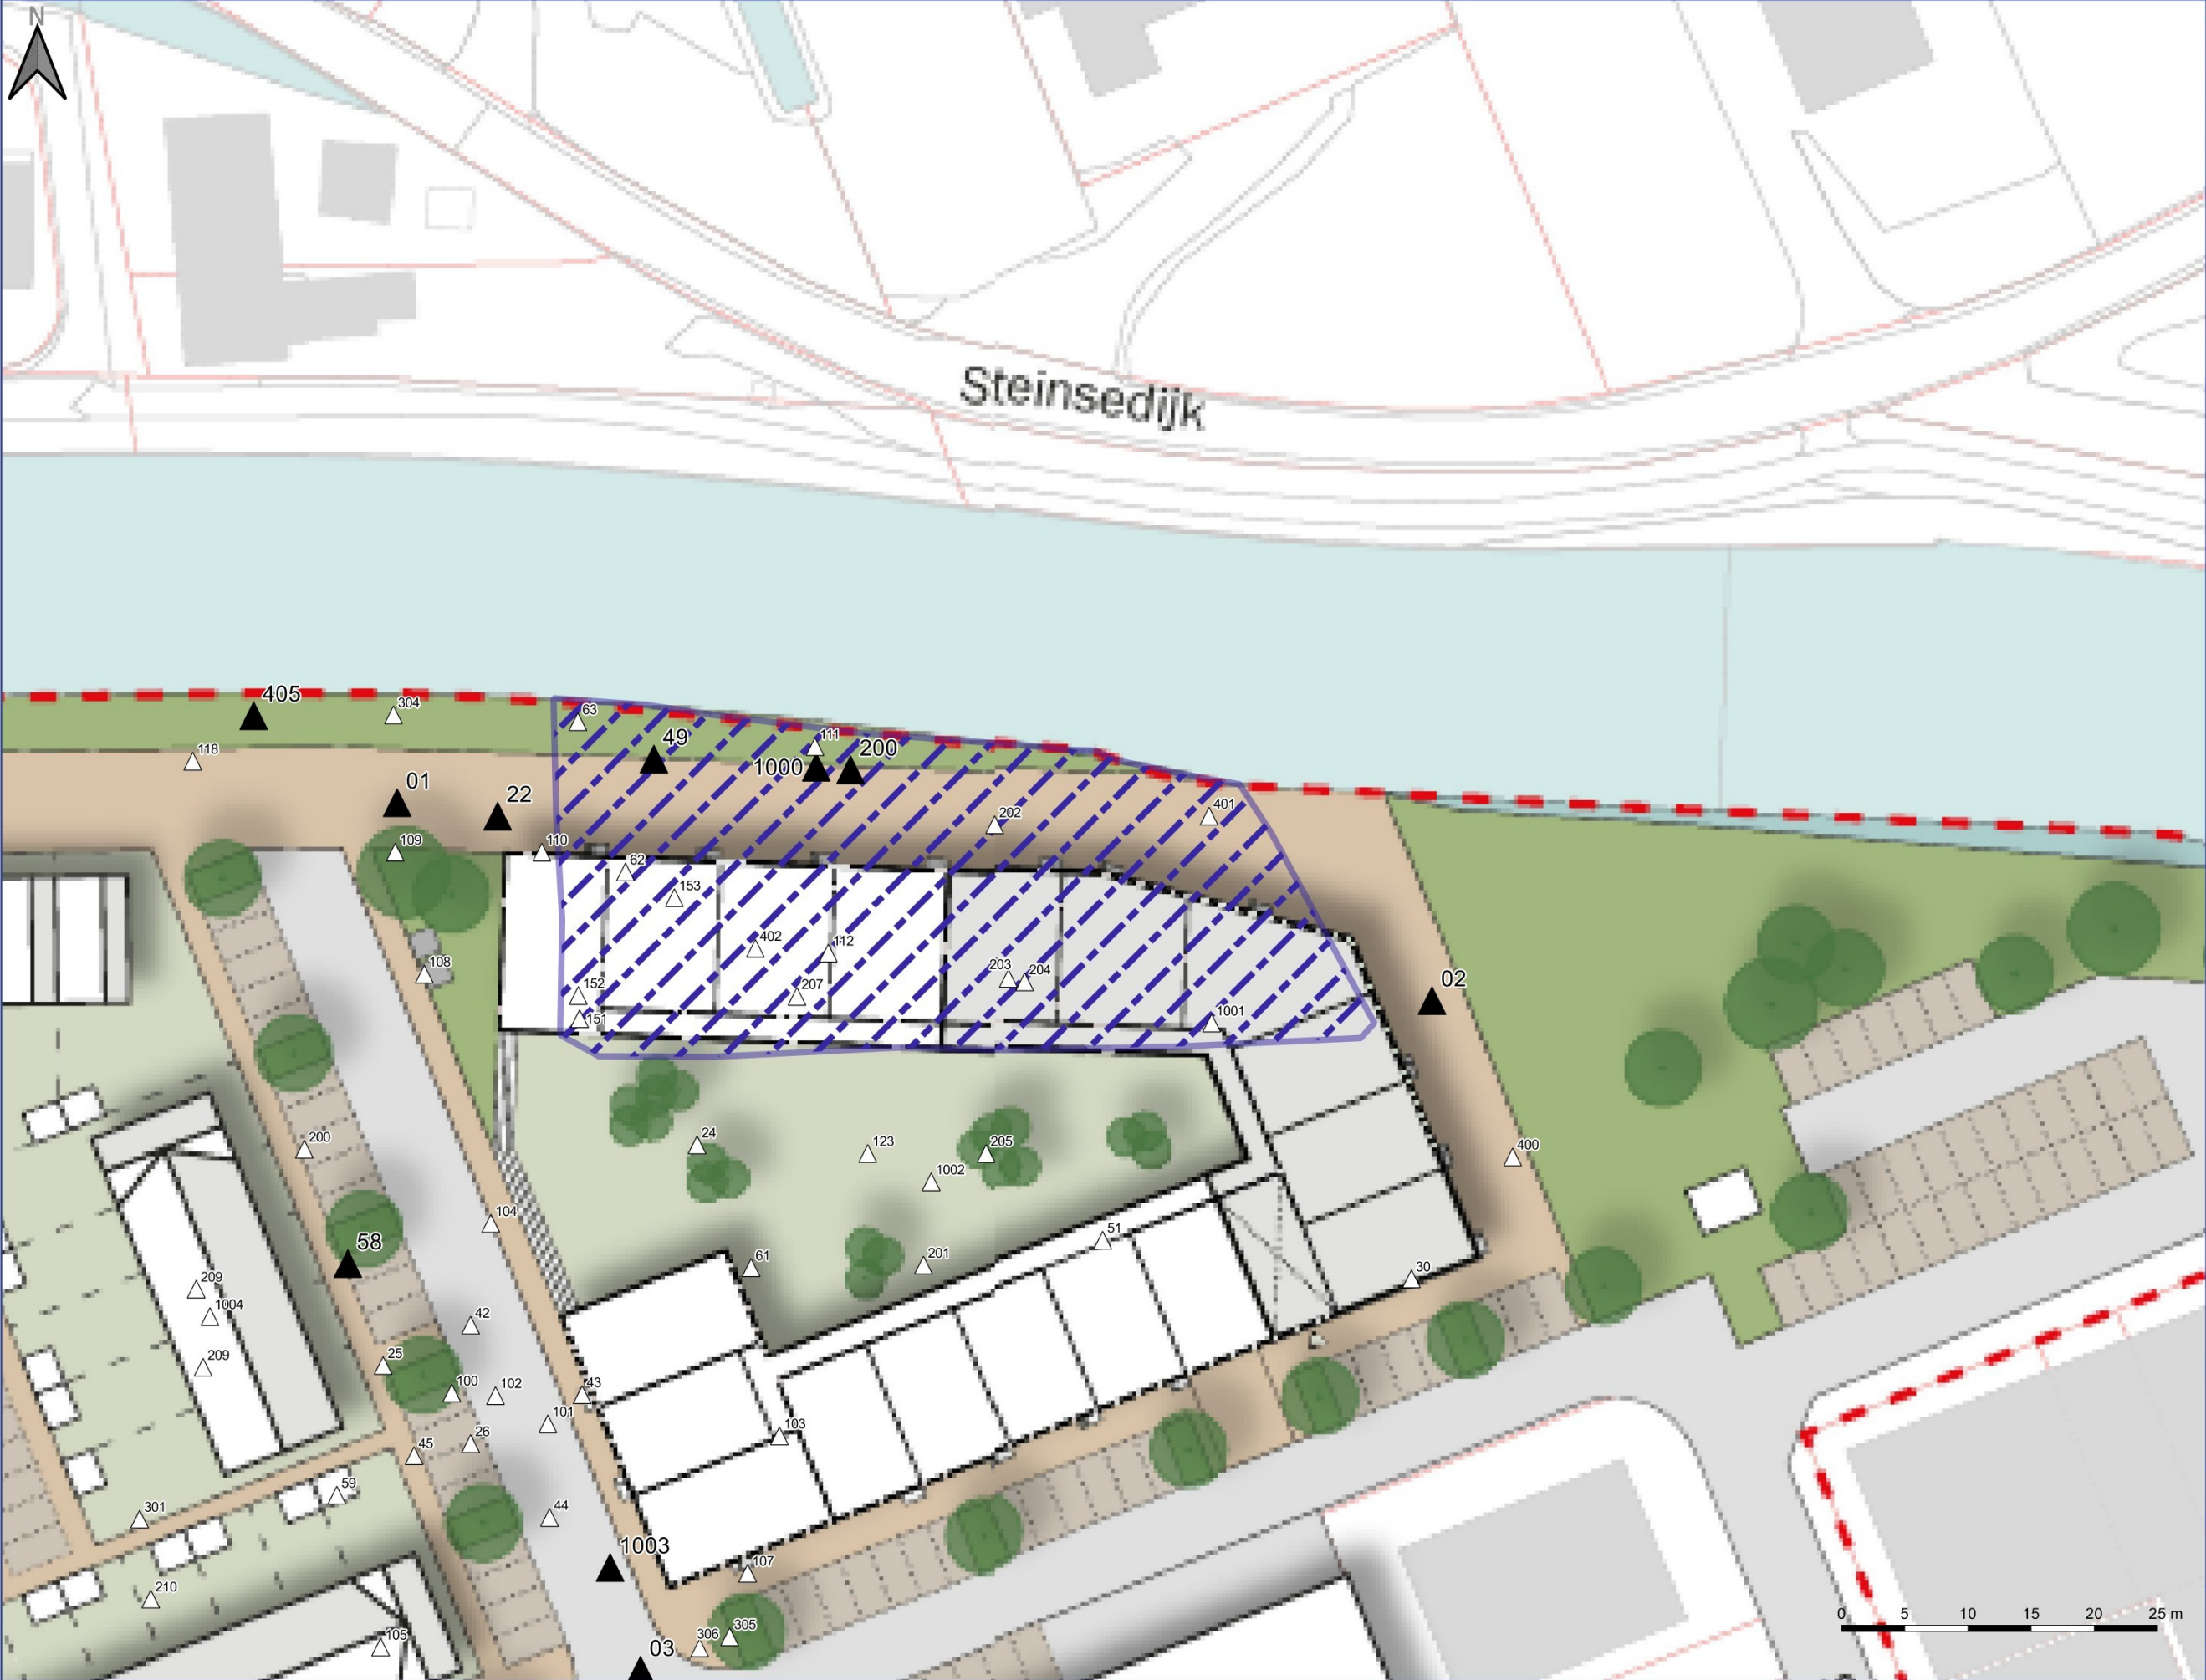
## Bijlage 6: Overzichtstekening met verontreinigingscontour

- >I zware metalen in grond

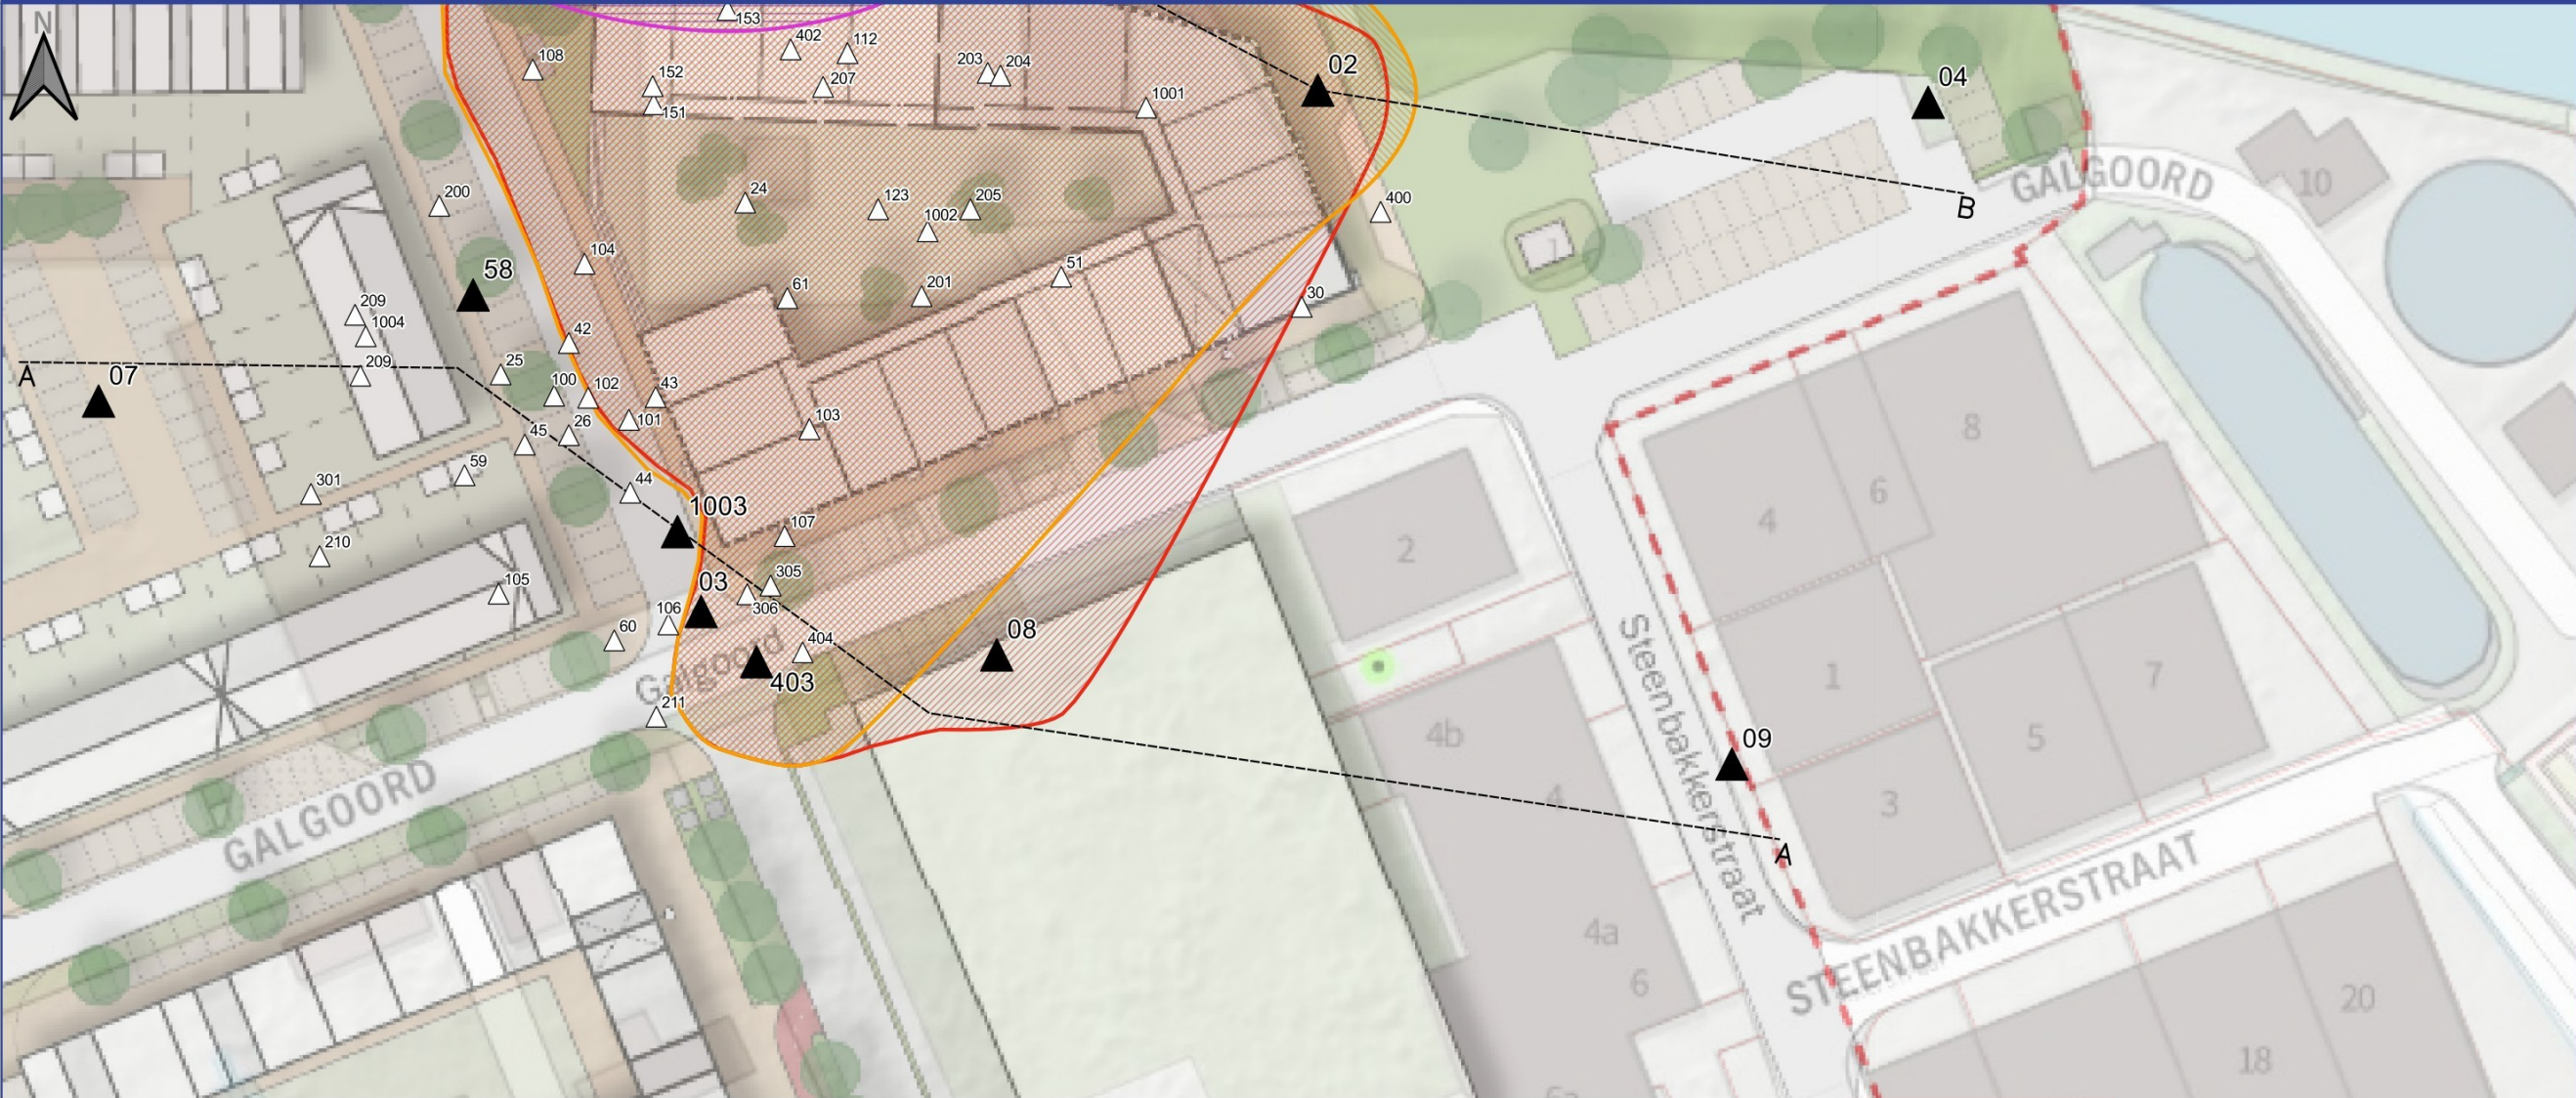
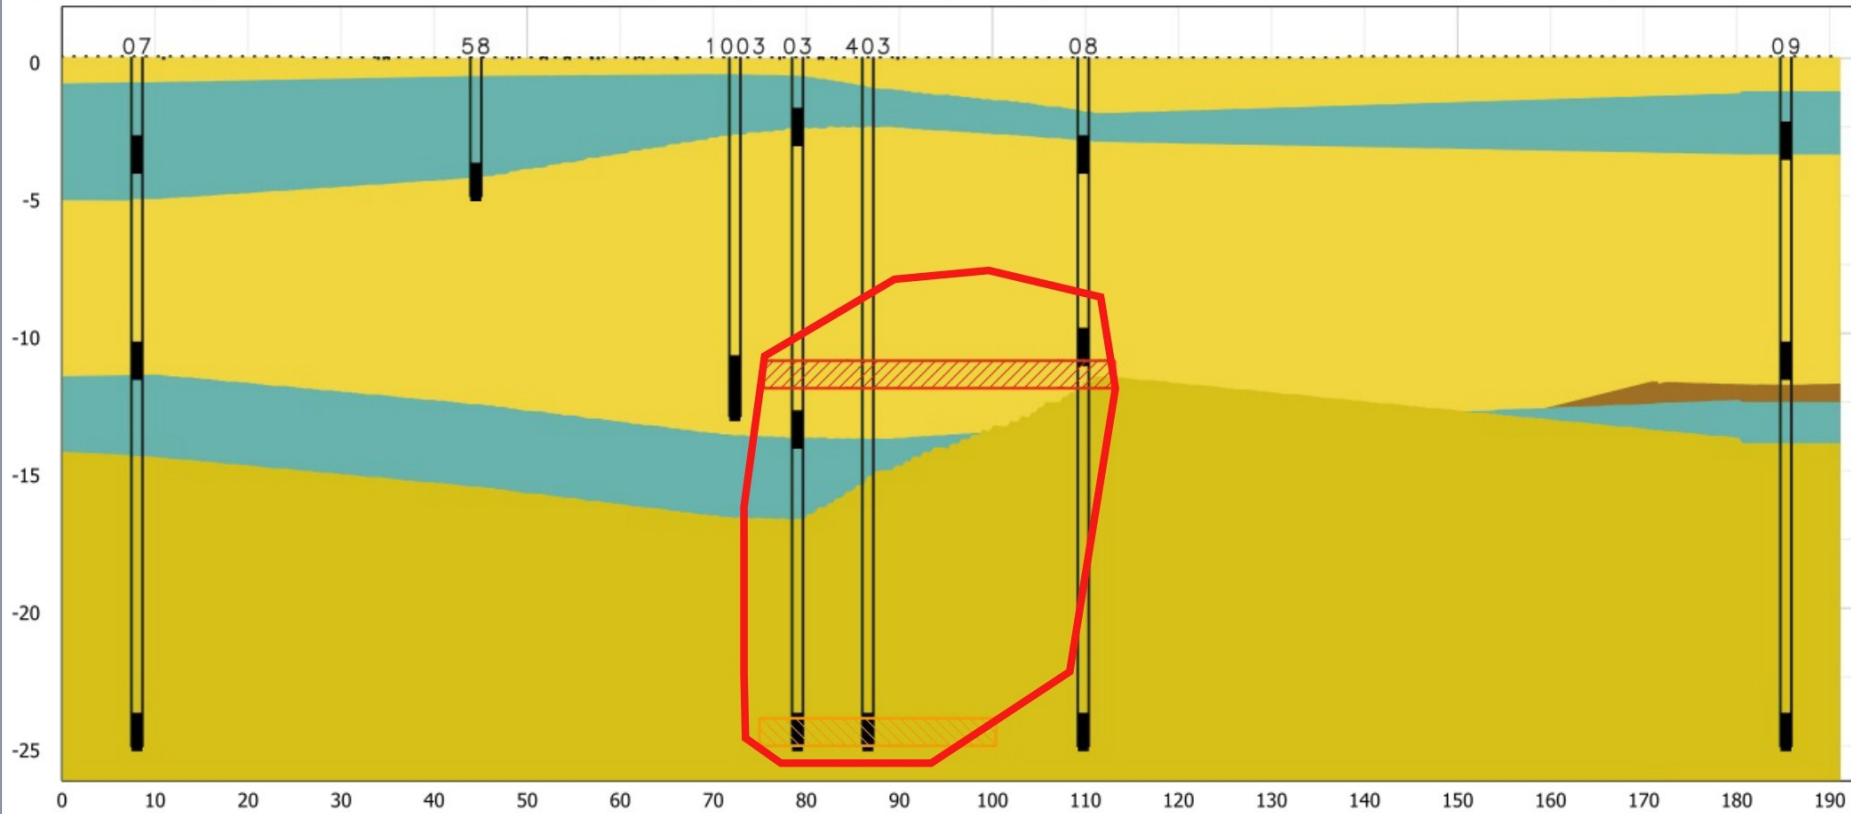
## Bijlage 7: Dwarsprofiel met verontreinigingscontour

- >I VOCL in grondwater <5 m -mv.
- >I VOCL in grondwater 5-14
- >I VOCL in grondwater 14-25 m -mv.

07	Datum	PER	TRI	DCE	VC
07				3,0 - 4,0	
	10-aug-22	<0,10	<0,20	0,74	0,76
				10,5 - 11,5	
	10-aug-22	<0,10	<0,20	0,14	<0,10
58				24,0 - 25,0	
	10-aug-22	<0,10	<0,20	0,14	<0,10
				4,0 - 5,0	
	1-jan-00			0,71	
1003	1-nov-13	<0,10	<0,20	0,14	<0,20
	16-nov-21	<0,10	<0,20	0,14	<0,10
				11,0 - 12,0	
	12-nov-18	<0,10	<0,20	0,1	<0,20
03	16-nov-21	<0,10	<0,20	0,14	0,12
				2,0 - 3,0	
	9-mrt-22	<0,10	<0,20	0,14	<0,10
				13,0 - 14,0	
403	9-mrt-22	25	<0,20	0,27	260
				24,0 - 25,0	
	9-mrt-22	<0,10	<0,20	4	340
				24,0 - 25,0	
08	6-dec-07	<0,10	<0,10	590	960
	1-nov-13	1	<0,20	920	480
				3,0 - 4,0	
	10-aug-22	<0,10	<0,20	0,14	2,5
09				10,0 - 11,0	
	10-aug-22	<0,10	<0,20	0,48	780
				24,0 - 25,0	
	10-aug-22	<0,10	<0,20	0,14	<0,10

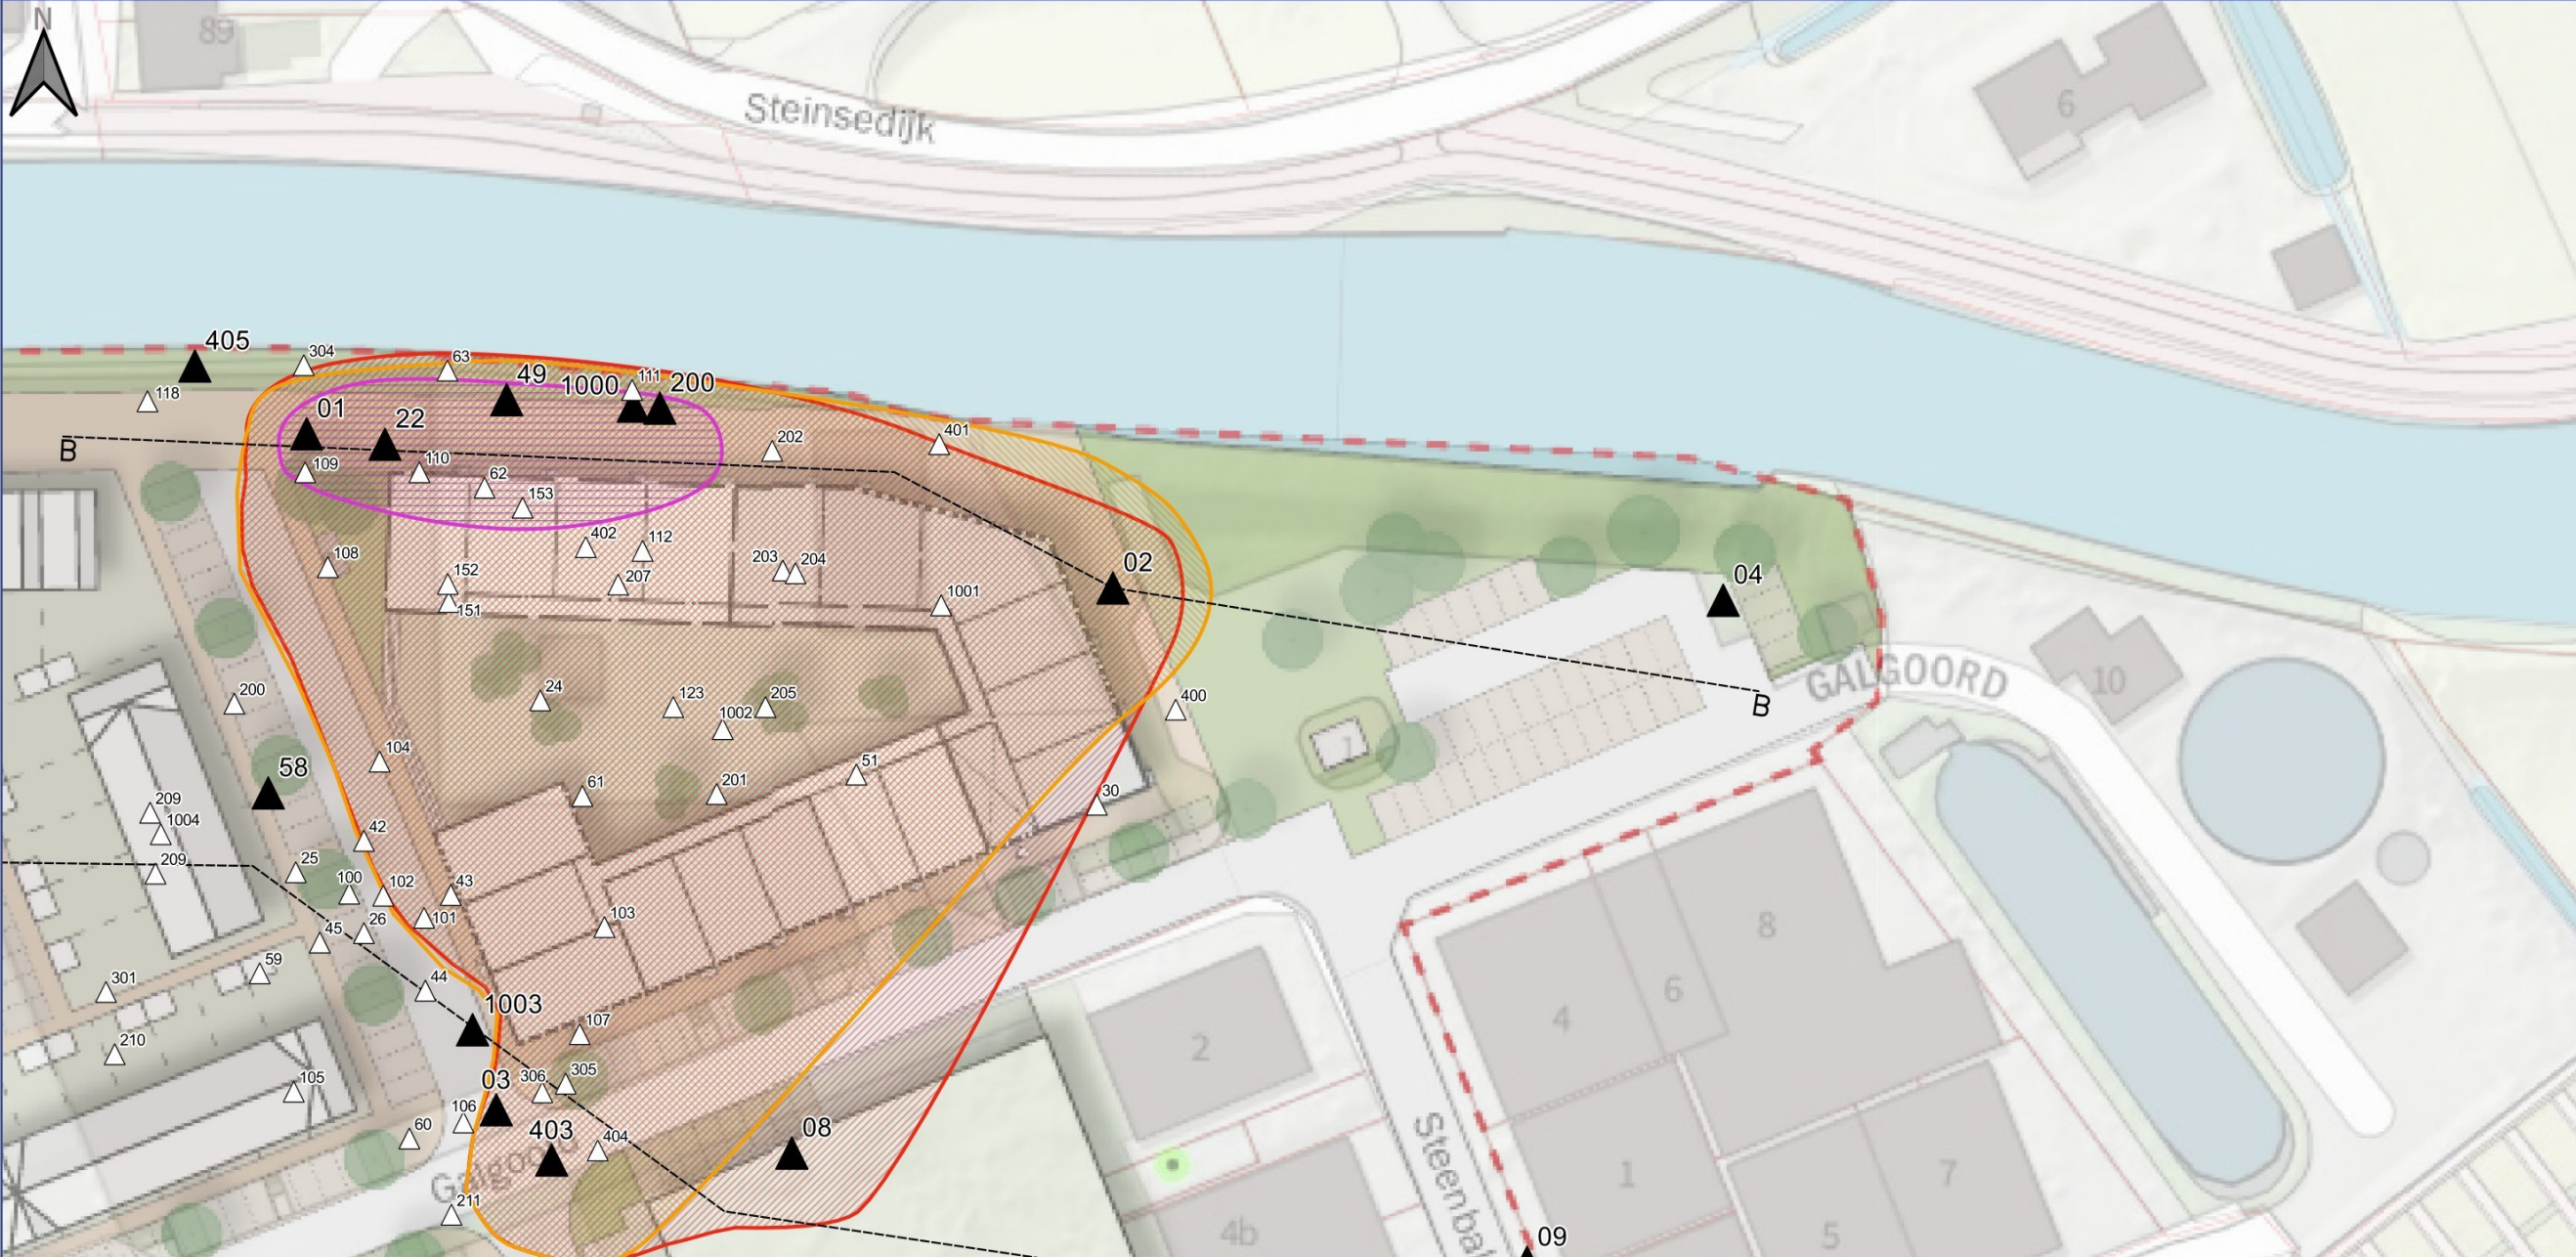
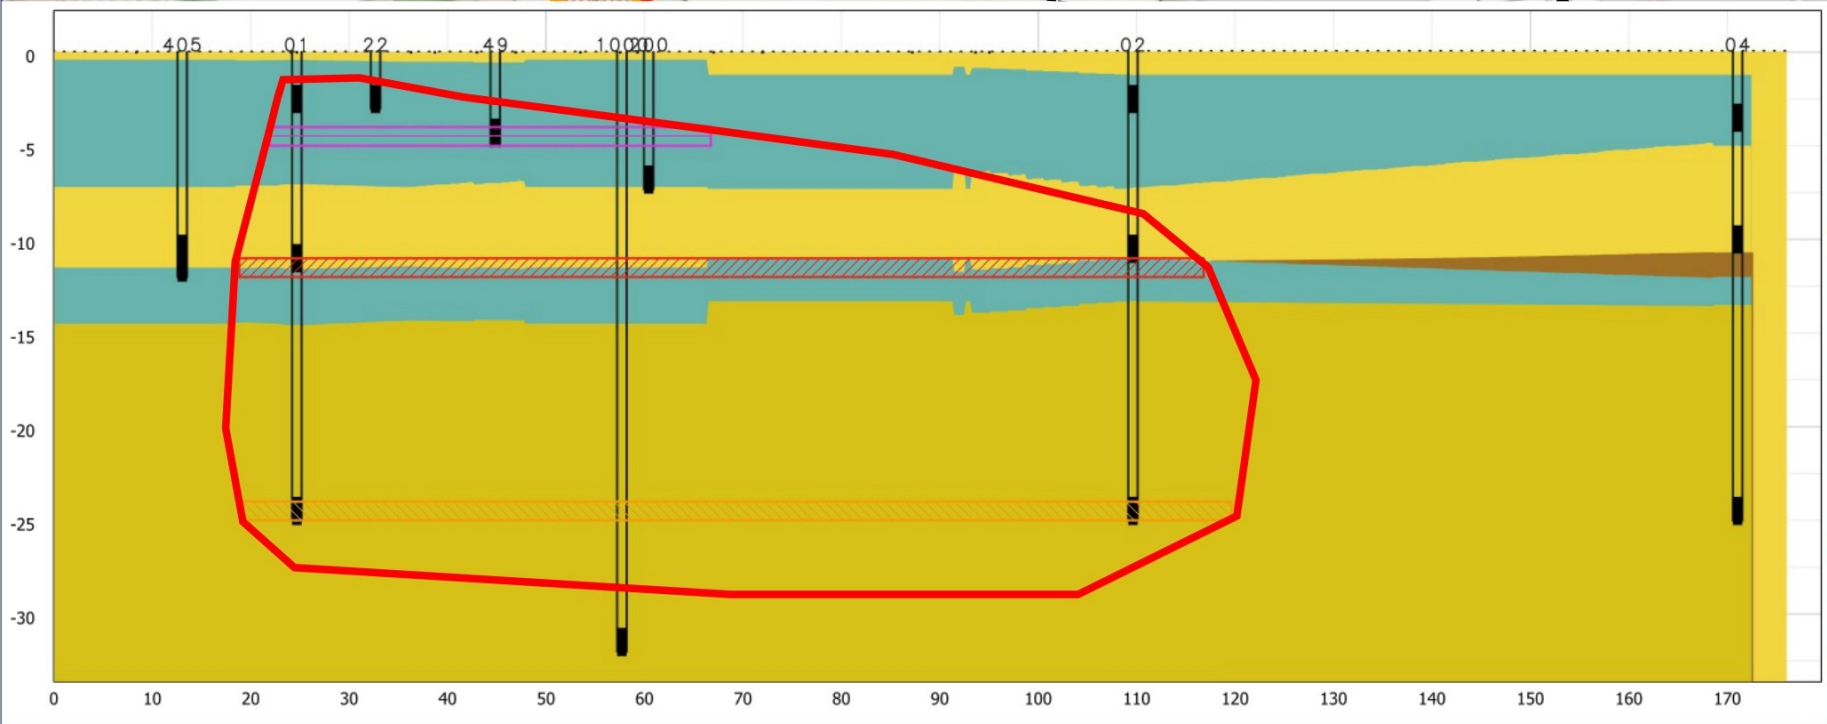
Overzichtstekening met doorsnede BB

- >I VOCL in grondwater <5 m -mv.
- >I VOCL in grondwater 5-14
- >I VOCL in grondwater 14-25 m -mv.

405	Datum	PER	TRI	DCE	VC
		10,0 - 12,0			
	6-dec-07	4,7	0,14	0,12	<0,10

01	Datum	PER	TRI	DCE	VC
		2,0 - 3,0			
	9-mrt-22	19	52	2100	200
		10,5 - 11,5			
	9-mrt-22	4,2	9,7	1900	190
		24,0 - 25,0			
	9-mrt-22	67	270	4000	430
