## **Vledder Aa, bodemonderzoek natuurmaatregelen**

Vooronderzoek NEN 5725 en NEN 5717

**21 februari 2024**

**Kenmerk** R001-1293905CJL-V01-prr-NL

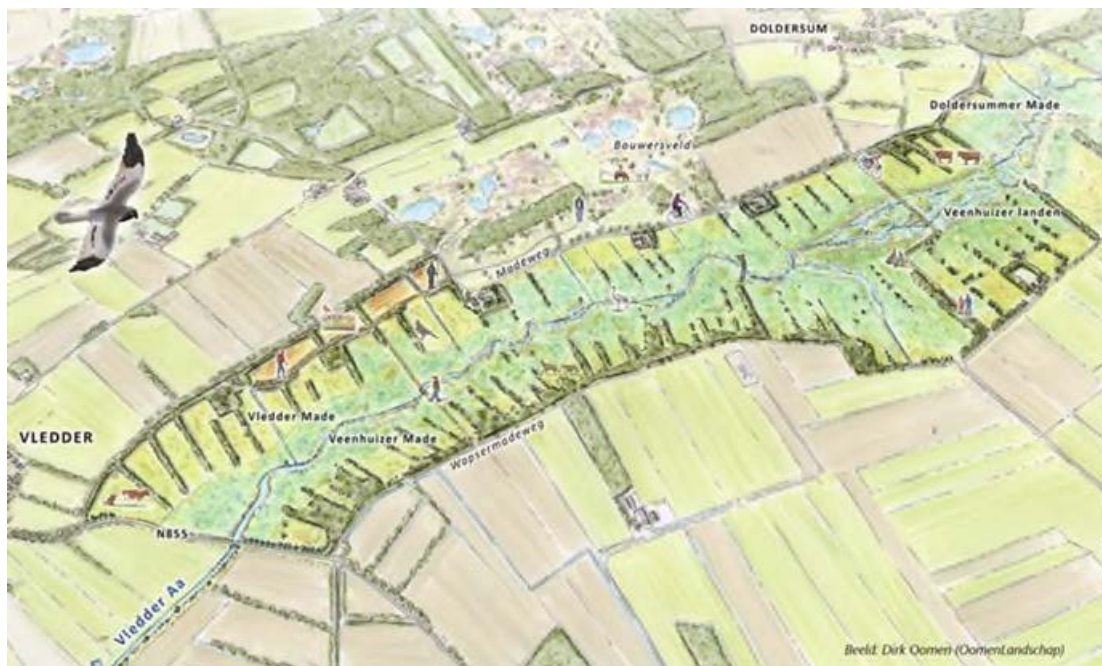
Afbeelding 1.1 Schetsontwerp inrichting Vledder Aa (bron: Prolander)

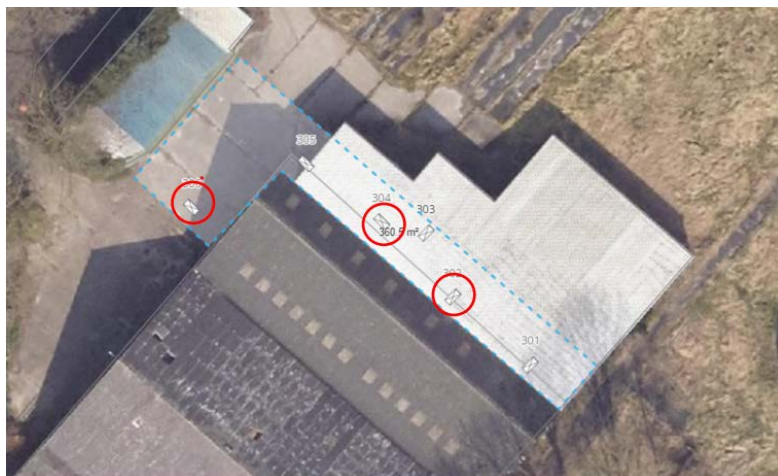
Figuur 2.4 Situering monsternamepunten en asbestverontreiniging

Saneringsevaluatie<sup>16</sup> uit juli 2023 gaat om het volledig verwijderen van de met asbest verontreinigde grond en stortmateriaal. Voor de verontreinigingssituatie is gebruik gemaakt van eerder uitgevoerd onderzoek<sup>17</sup>. Uit de resultaten van het bodemonderzoek blijkt dat het stortmateriaal geen negatieve invloed heeft gehad op de bodemkwaliteit. Er is visueel en analytisch in meerder sleuven asbest aangetroffen. In figuur 2.4 is de situering van de sleuven weergegeven. Uit de conclusie van de sanering blijkt dat er 991,46 ton met asbest verontreinigde grond afgevoerd. Na toetsing van de eindmonsters blijkt, dat alle eindmonsters aan de saneringsdoelstelling voldoen (gehalten tot beneden de rapportagegrens).

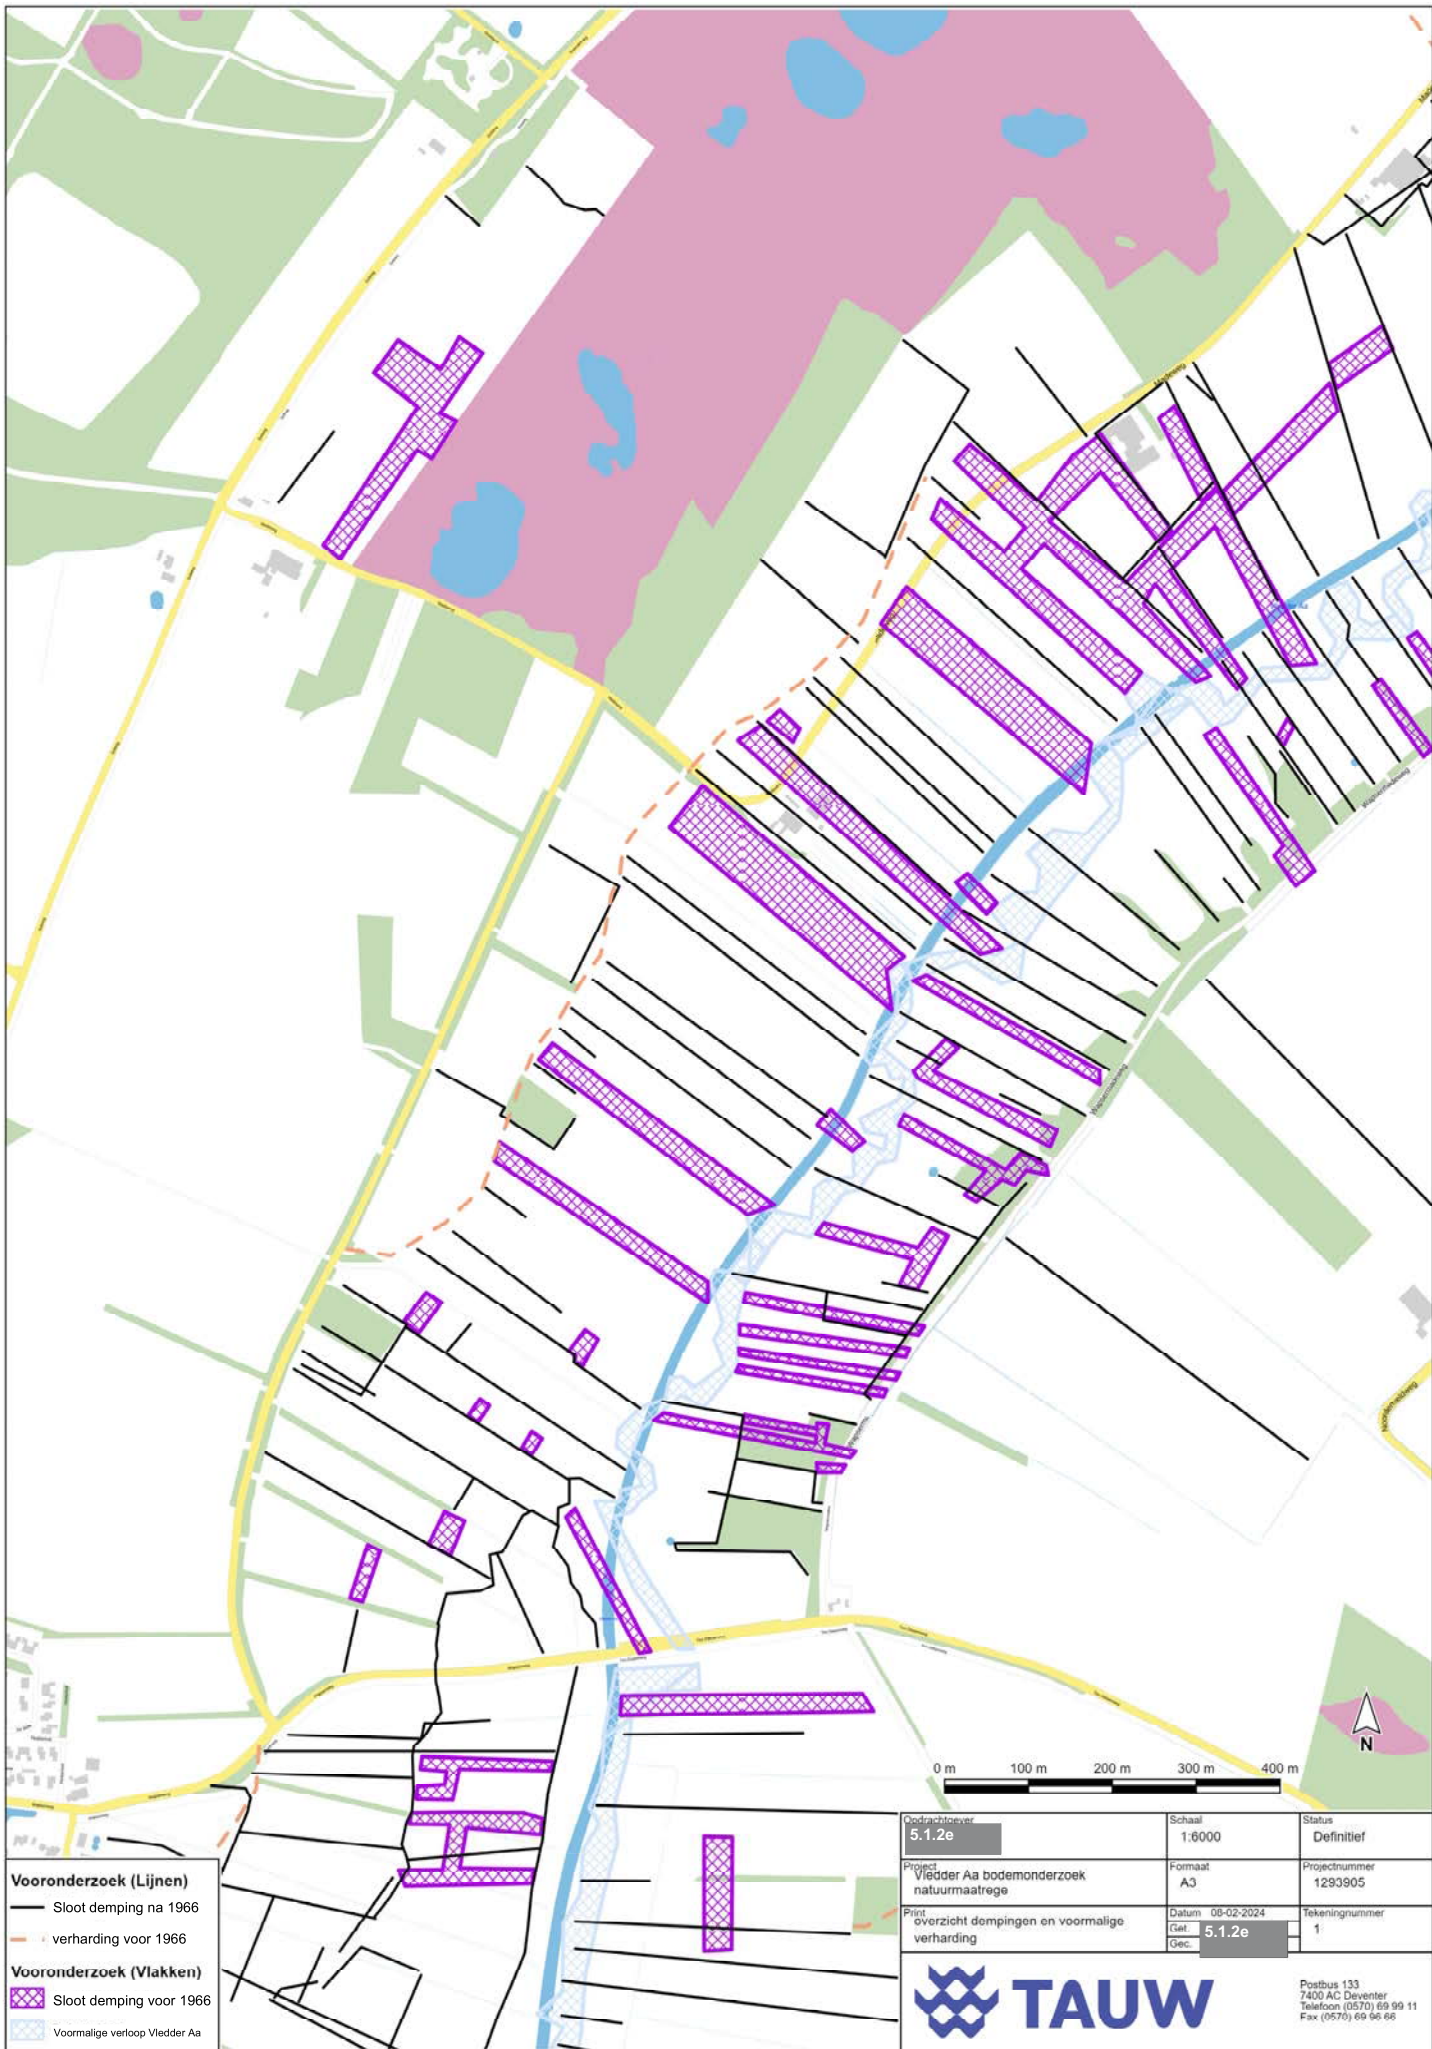
**Bijlage 2****Kaart met bevindingen vooronderzoek  
slootdempingen en (puin)paden**

- Vooronderzoek (Lijnen)**
- Slot demping na 1966
  - - - verharding voor 1966
- Vooronderzoek (Vlakken)**
- ▨ Slot demping voor 1966
  - ▨ Voormalige verloop Vedder Aa
  - ▨ verharding voor 1966
