## 15 locaties Leger des Heils

| <b>Kenmerk rapport</b> | QS2023-JMW-4048 – Quicksan 15 locaties Leger des Heils |
| <b>Datum rapport</b> | 12 december 2023 |

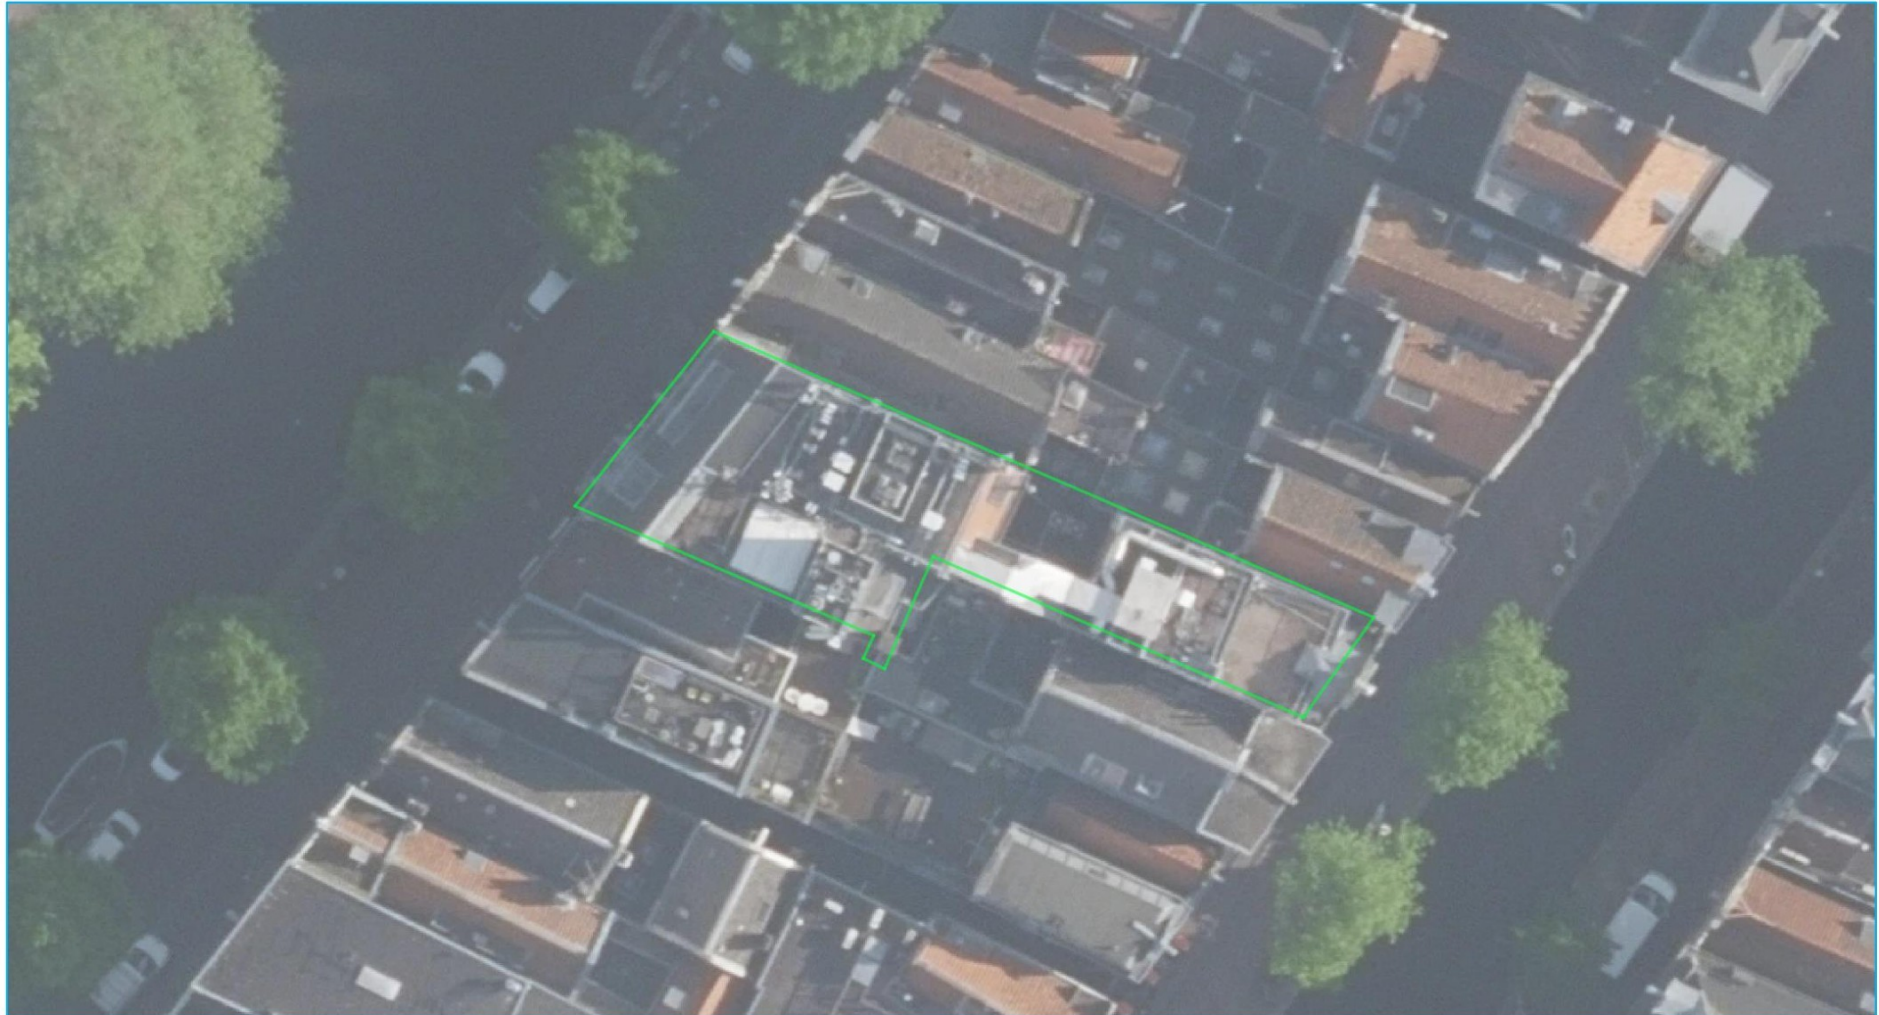
**Amsterdam**

- Geschikt voor gebouwbewonende soorten (nader onderzoek)
- Vrijgegeven

| Locatie | | Geplande ingrepen | | | | | Veldbezoek | | Bronnenonderzoek | | |
|---|---|---|---|---|---|---|---|---|---|---|---|
| Amsterdam | Oudezijds voorburgwal 87 | Nee | Nee | Nee | Ja | Ja | Vrijgegeven | Nee | Nee | Nee | Nee |

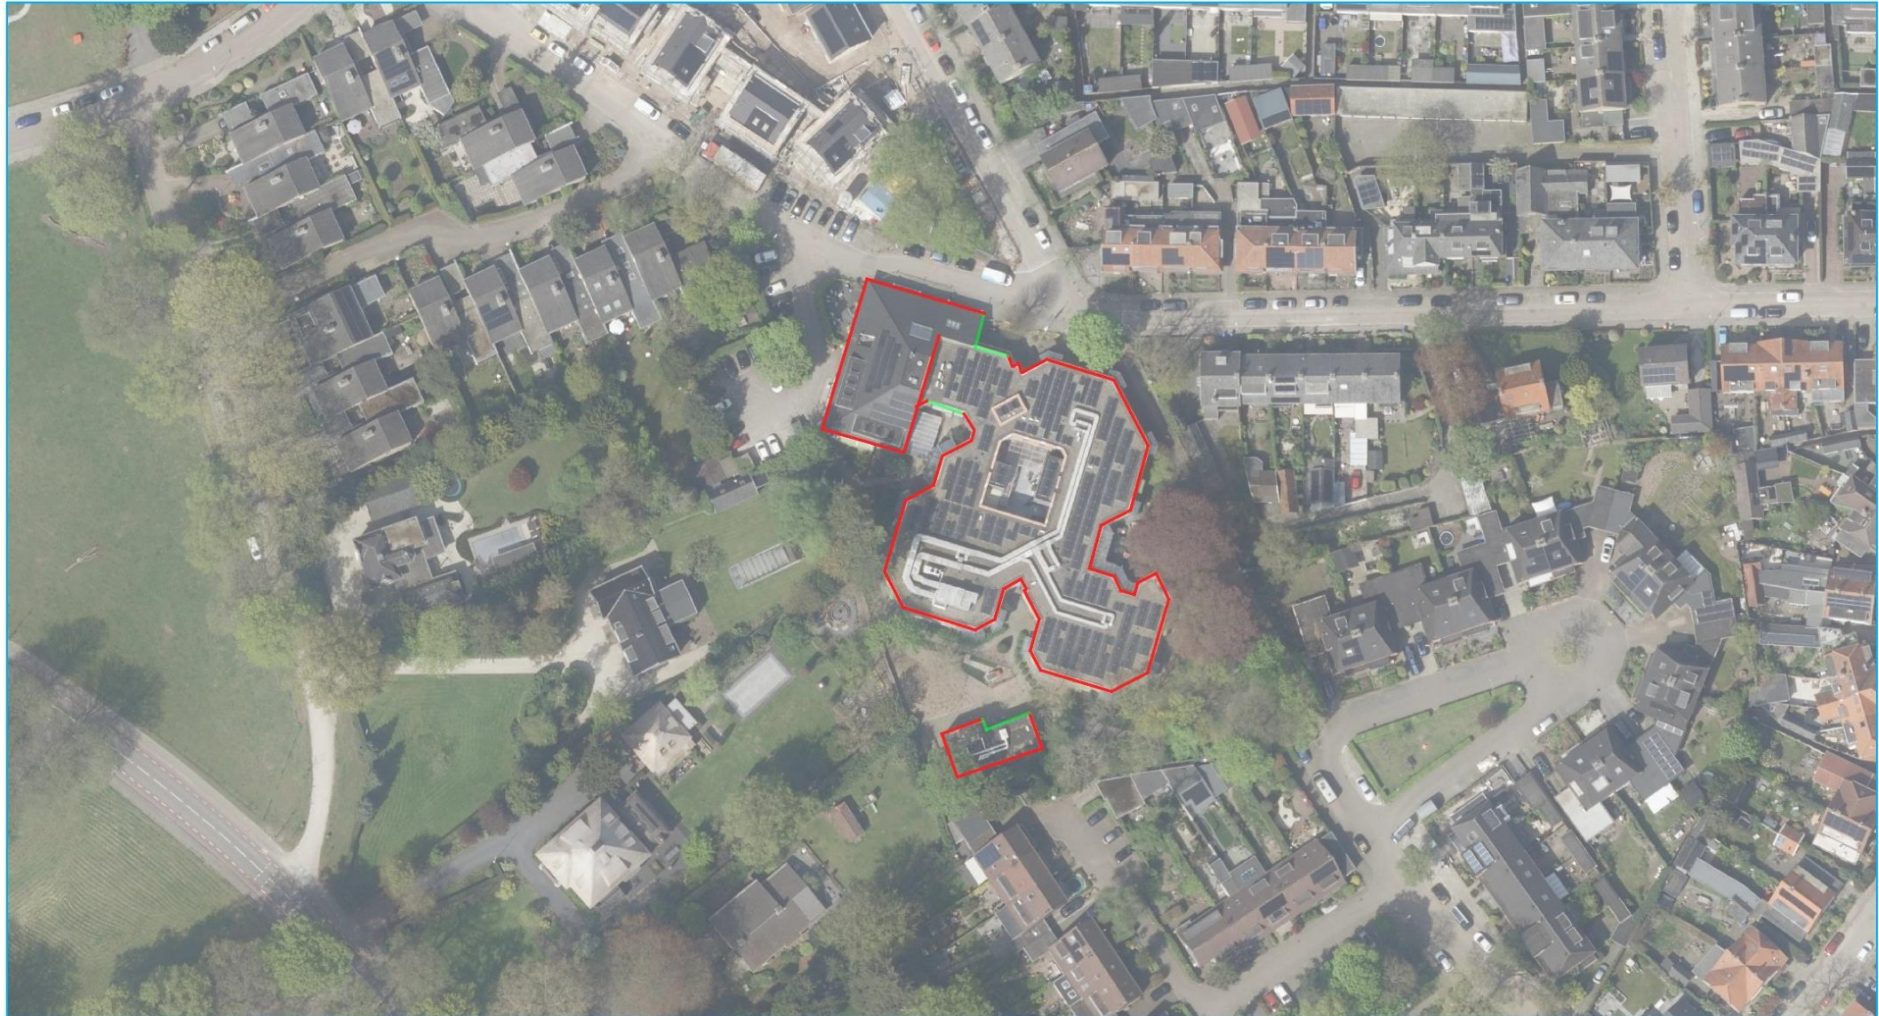
**Baarn**

- Geschikt voor gebouwbewonende soorten (nader onderzoek)
- Vrijgegeven

| Locatie | | Geplande ingrepen | | | | | Veldbezoek | | Bronnenonderzoek | | |
|---|---|---|---|---|---|---|---|---|---|---|---|
| Baarn | Zandvoortweg 211 | Ja | Ja | Nee | Ja | Ja | 5 gevels | Ja, overige gevels | Aanstaande | Aanstaande | Nee |

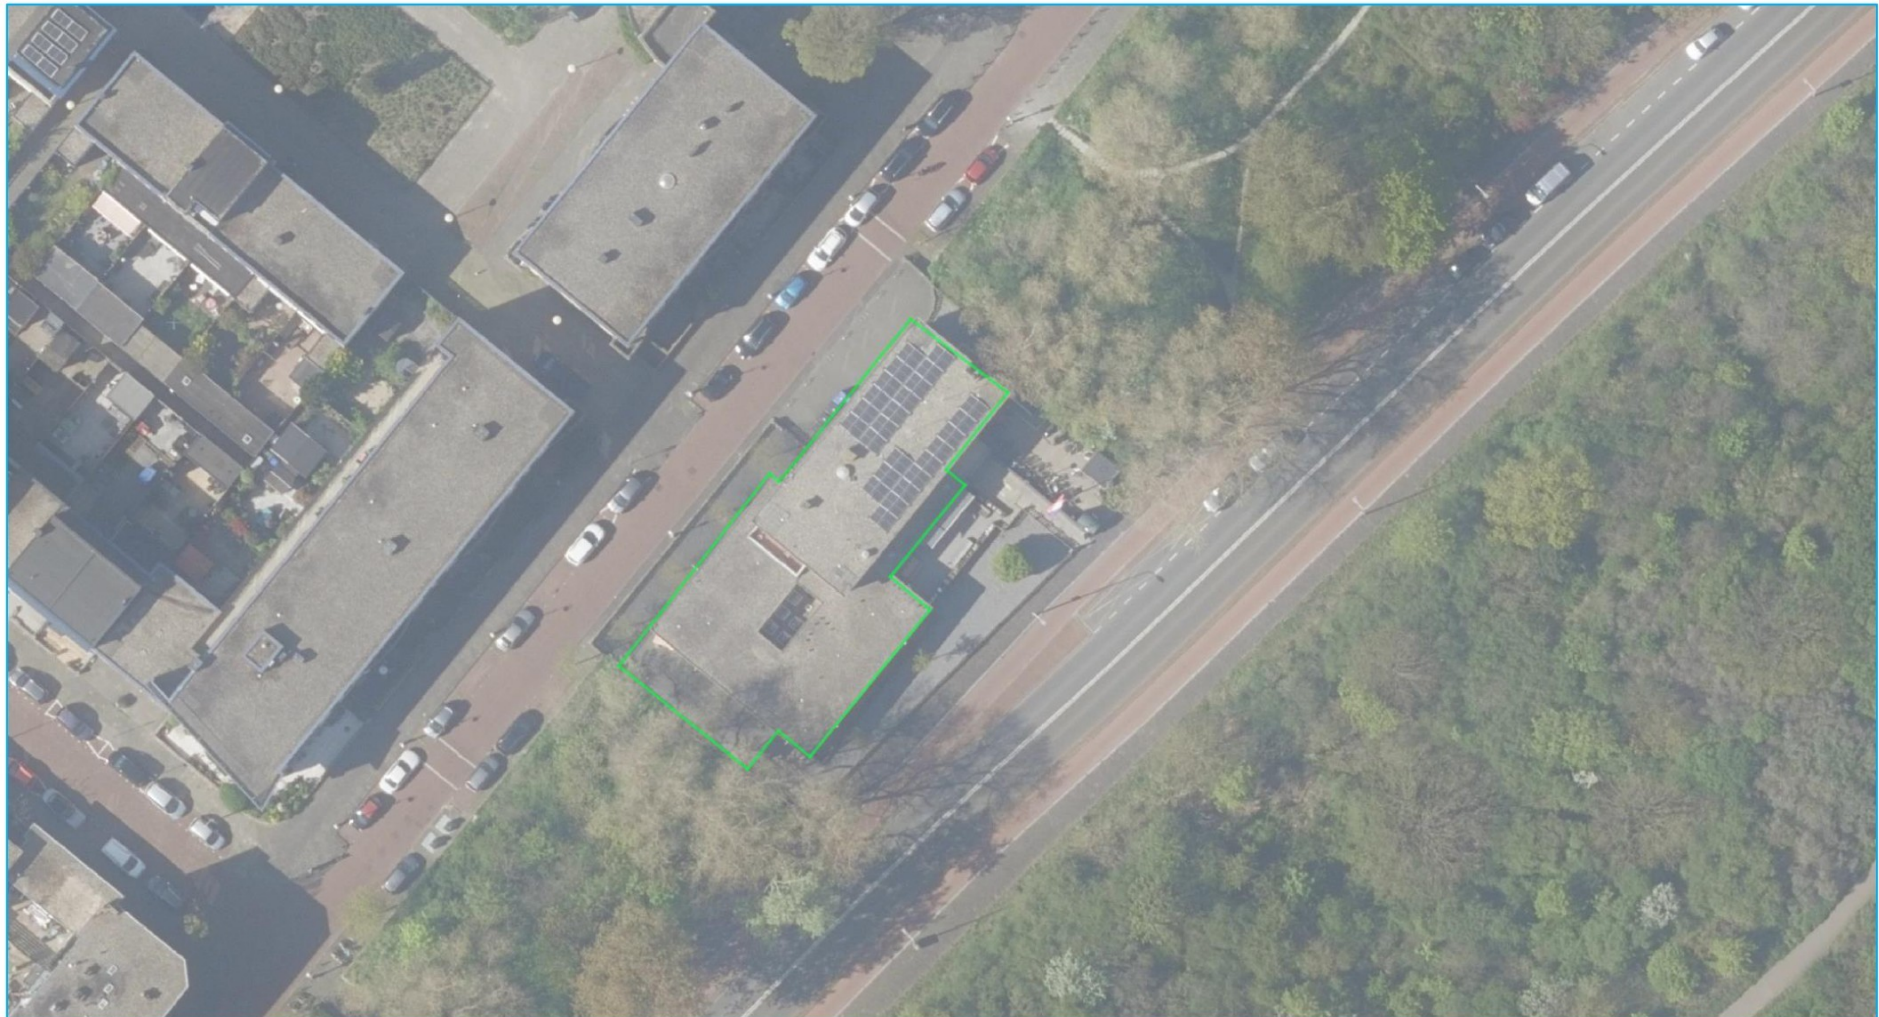
**Den Haag**

- Geschikt voor gebouwbewonende soorten (nader onderzoek)
- Vrijgegeven

| Locatie | | Geplande ingrepen | | | | | Veldbezoek | | Bronnenonderzoek | | |
|---|---|---|---|---|---|---|---|---|---|---|---|
| Den Haag | Nieboerweg 125 | Ja | Ja | Nee | Ja | Ja | Vrijgegeven | Nee | Nee | Nee | Nee |

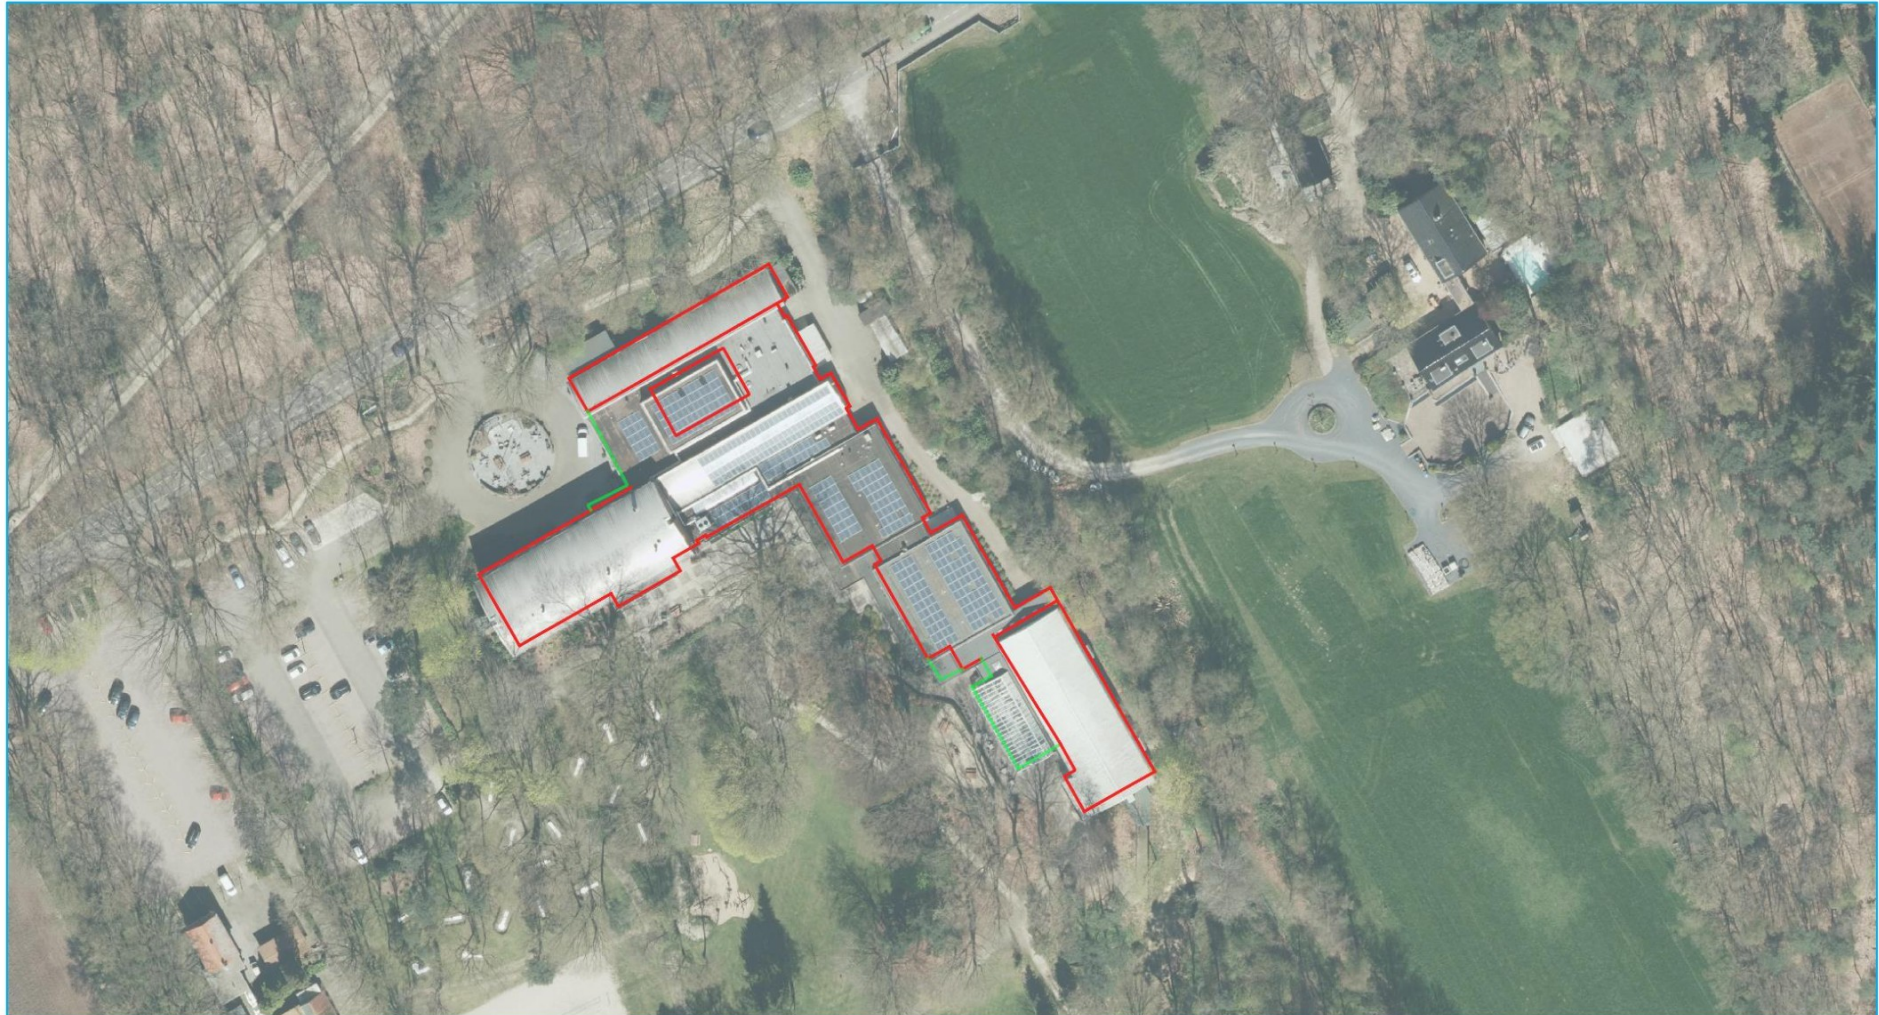
- Geschikt voor gebouwbewonende soorten (nader onderzoek)
- Vrijgegeven

| Locatie | | Geplande ingrepen | | | | | Veldbezoek | | Bronnenonderzoek | | |
|---|---|---|---|---|---|---|---|---|---|---|---|
| Ede | Goorsteeg 66 | Ja | Ja | Nee | Ja | Ja | 2 gevels | Ja, overige gevels | Aanstaande | Nee | Nee |

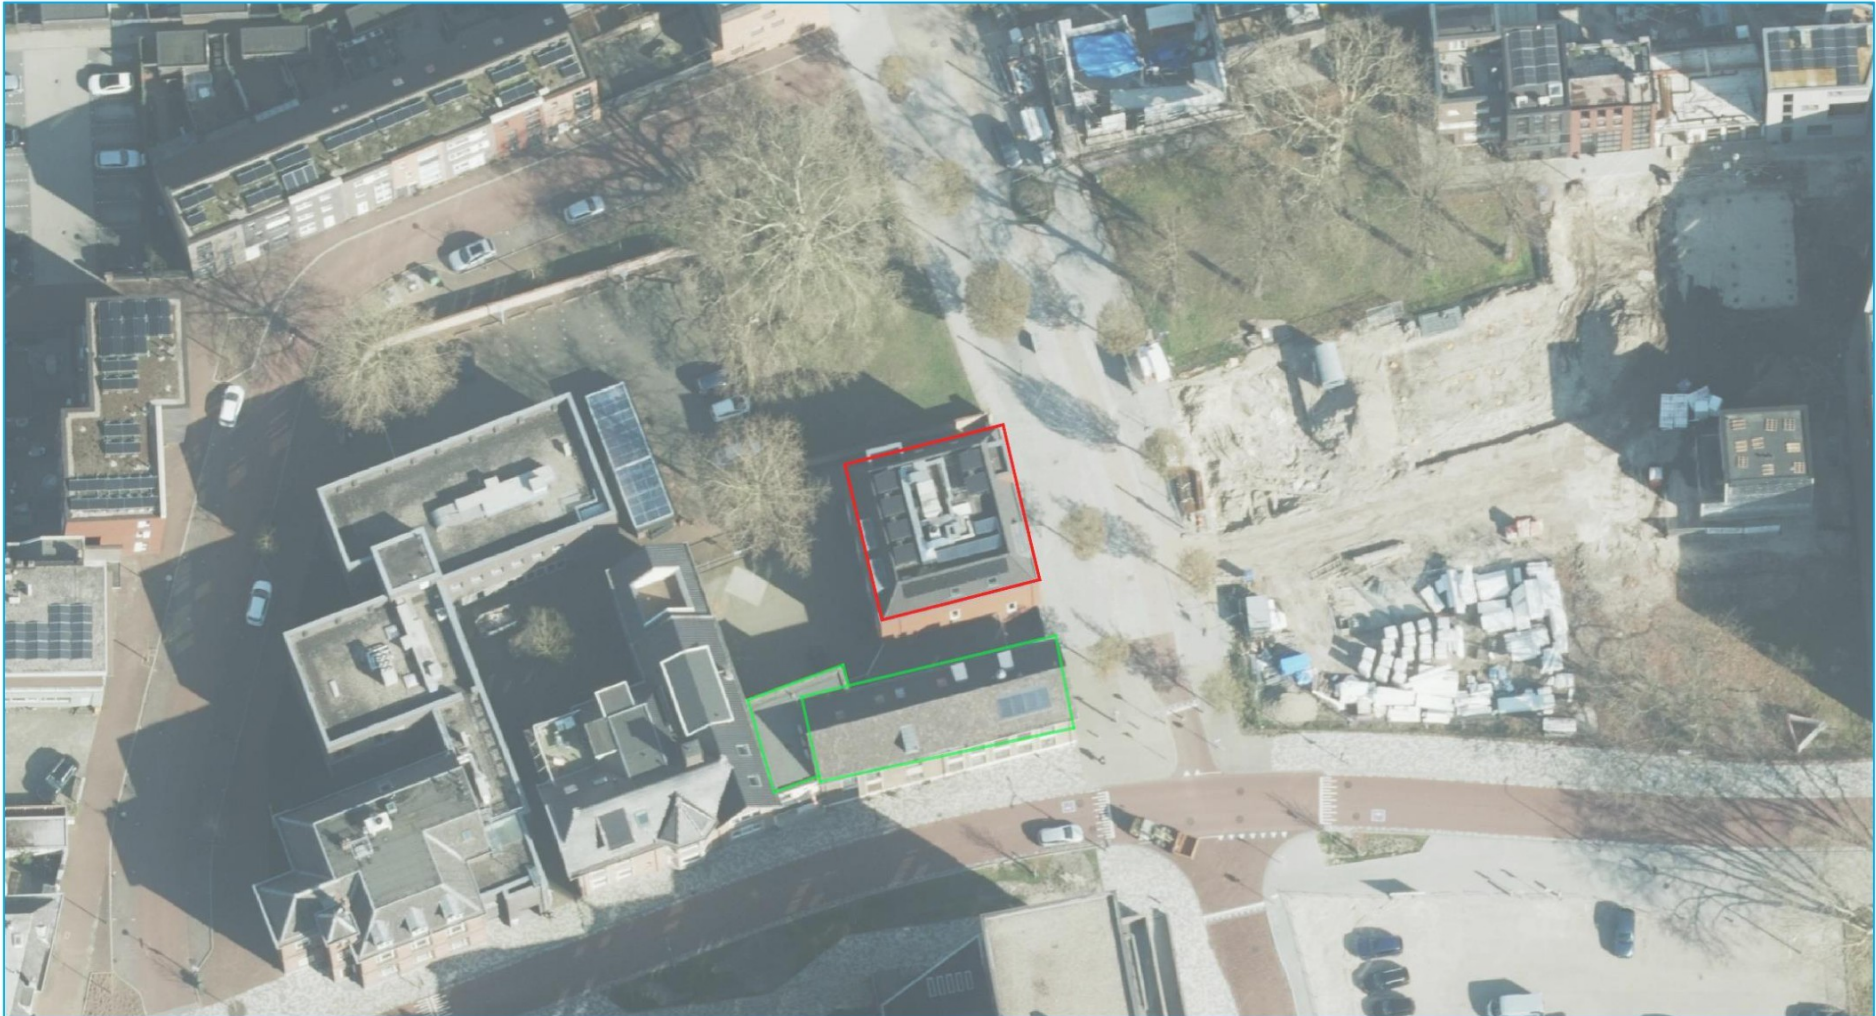
## Enschede

- Geschikt voor gebouwbewonende soorten (nader onderzoek)
- Vrijgegeven

| Locatie | | Geplande ingrepen | | | | | Veldbezoek | | Bronnenonderzoek | | |
|---|---|---|---|---|---|---|---|---|---|---|---|
| Enschede | Molenstraat 27 | Ja | Ja | Nee | Nee | Ja | 1 pand vrijgegeven | Ja | Nee | Nee | Nee |

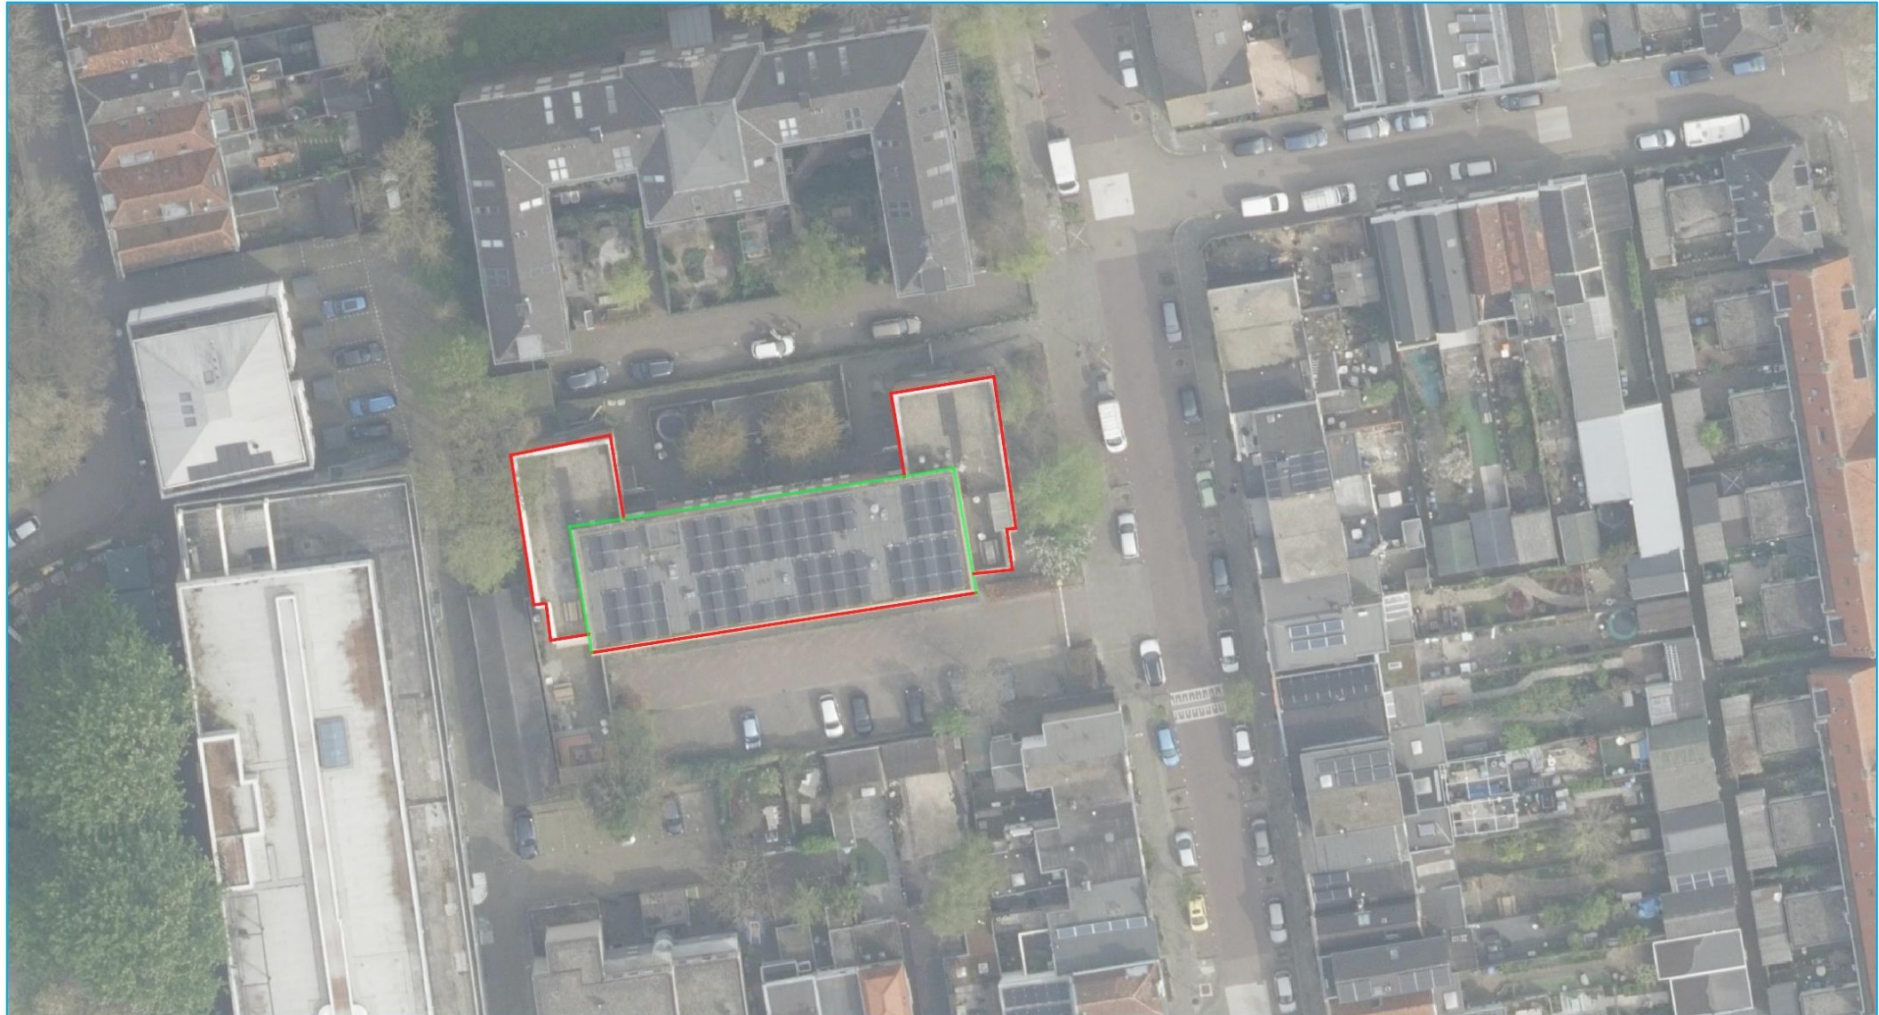
**Gouda**

- Geschikt voor gebouwbewonende soorten (nader onderzoek)
- Vrijgegeven

| Locatie | | Geplande ingrepen | | | | | Veldbezoek | | Bronnenonderzoek | | |
|---|---|---|---|---|---|---|---|---|---|---|---|
| Gouda | Ijssellaan 2a | Ja | Ja | Nee | Ja | Ja | 3 gevels | Ja, overige gevels | Aanstaande | Nee | Nee |

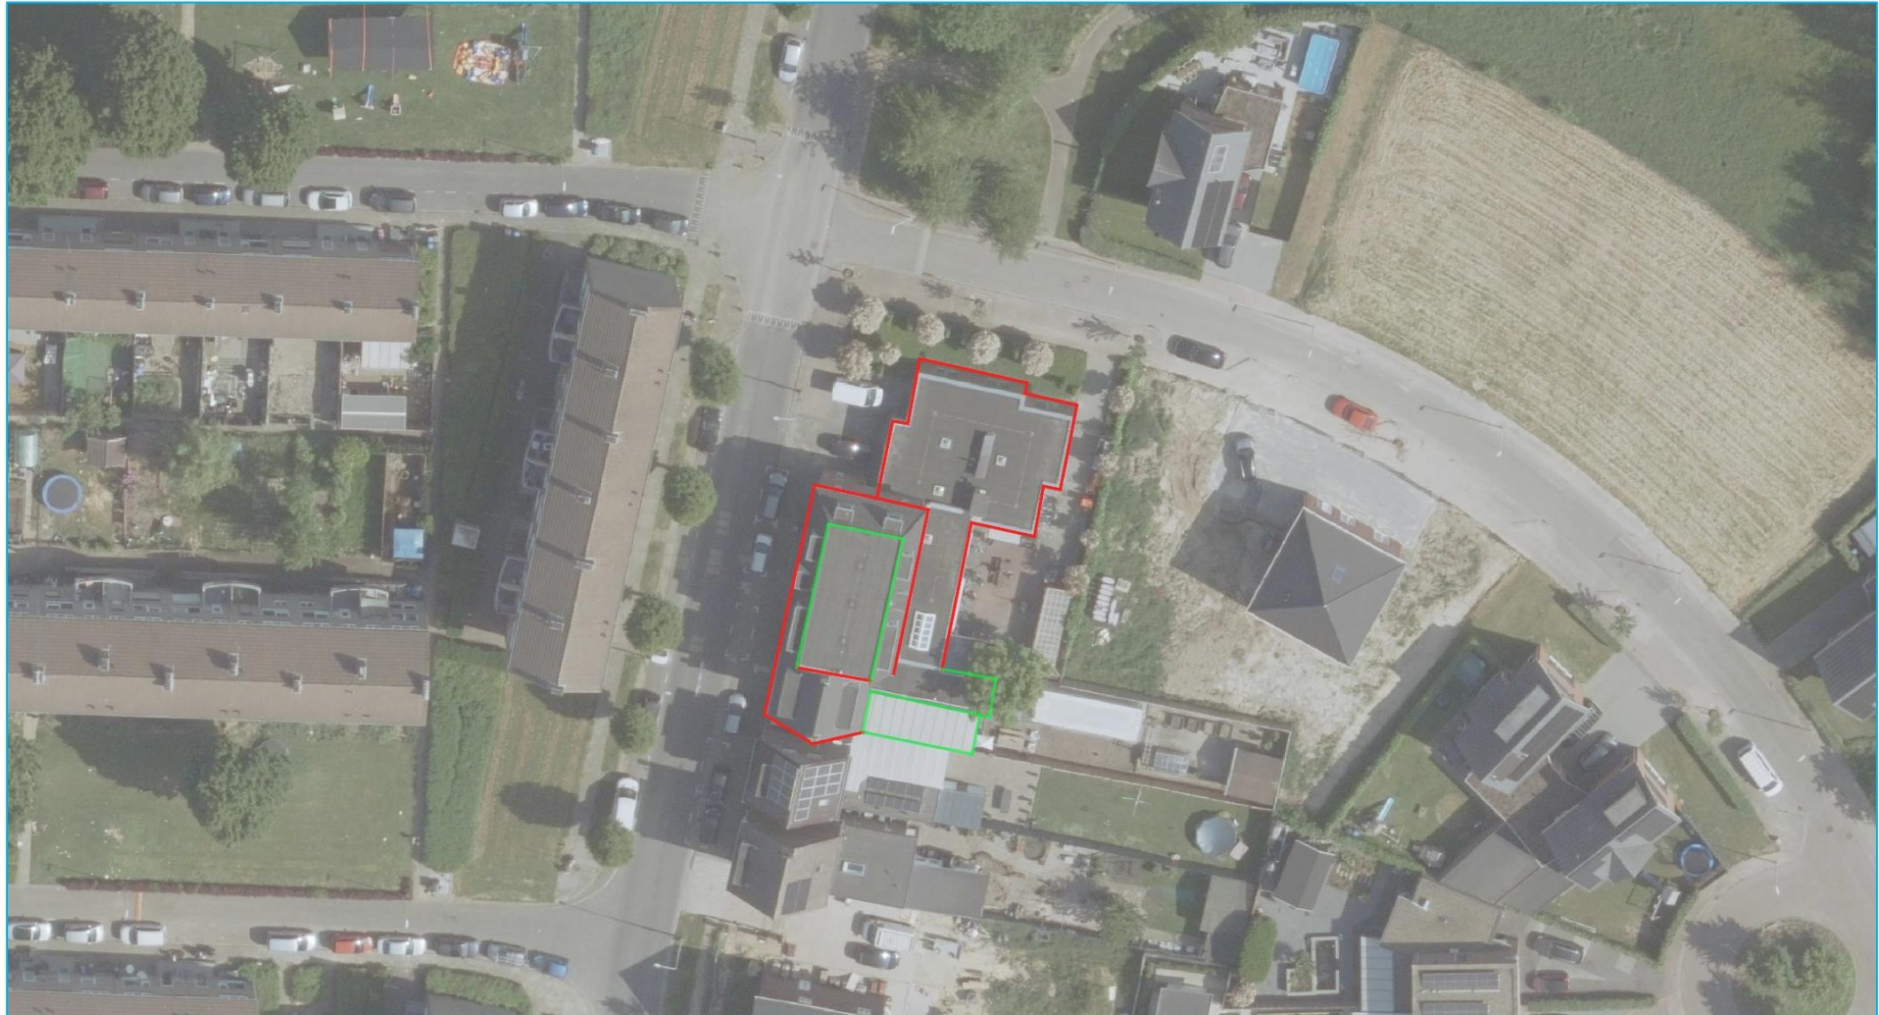
- Geschikt voor gebouwbewonende soorten (nader onderzoek)
- Vrijgegeven

| Locatie | | Geplande ingrepen | | | | | Veldbezoek | | Bronnenonderzoek | | |
|---|---|---|---|---|---|---|---|---|---|---|---|
| Heerlen | Oude Brunsummerweg 74 | Ja | Nee | Nee | Ja | Ja | 3 gevels | Ja, overige gevels | Aanstaande | Nee | Nee |
| | Oude Brunsummerweg 76 | Nee | Nee | Nee | Nee | Nee | 0 gevels | Ja | Aanstaande | Nee | Nee |

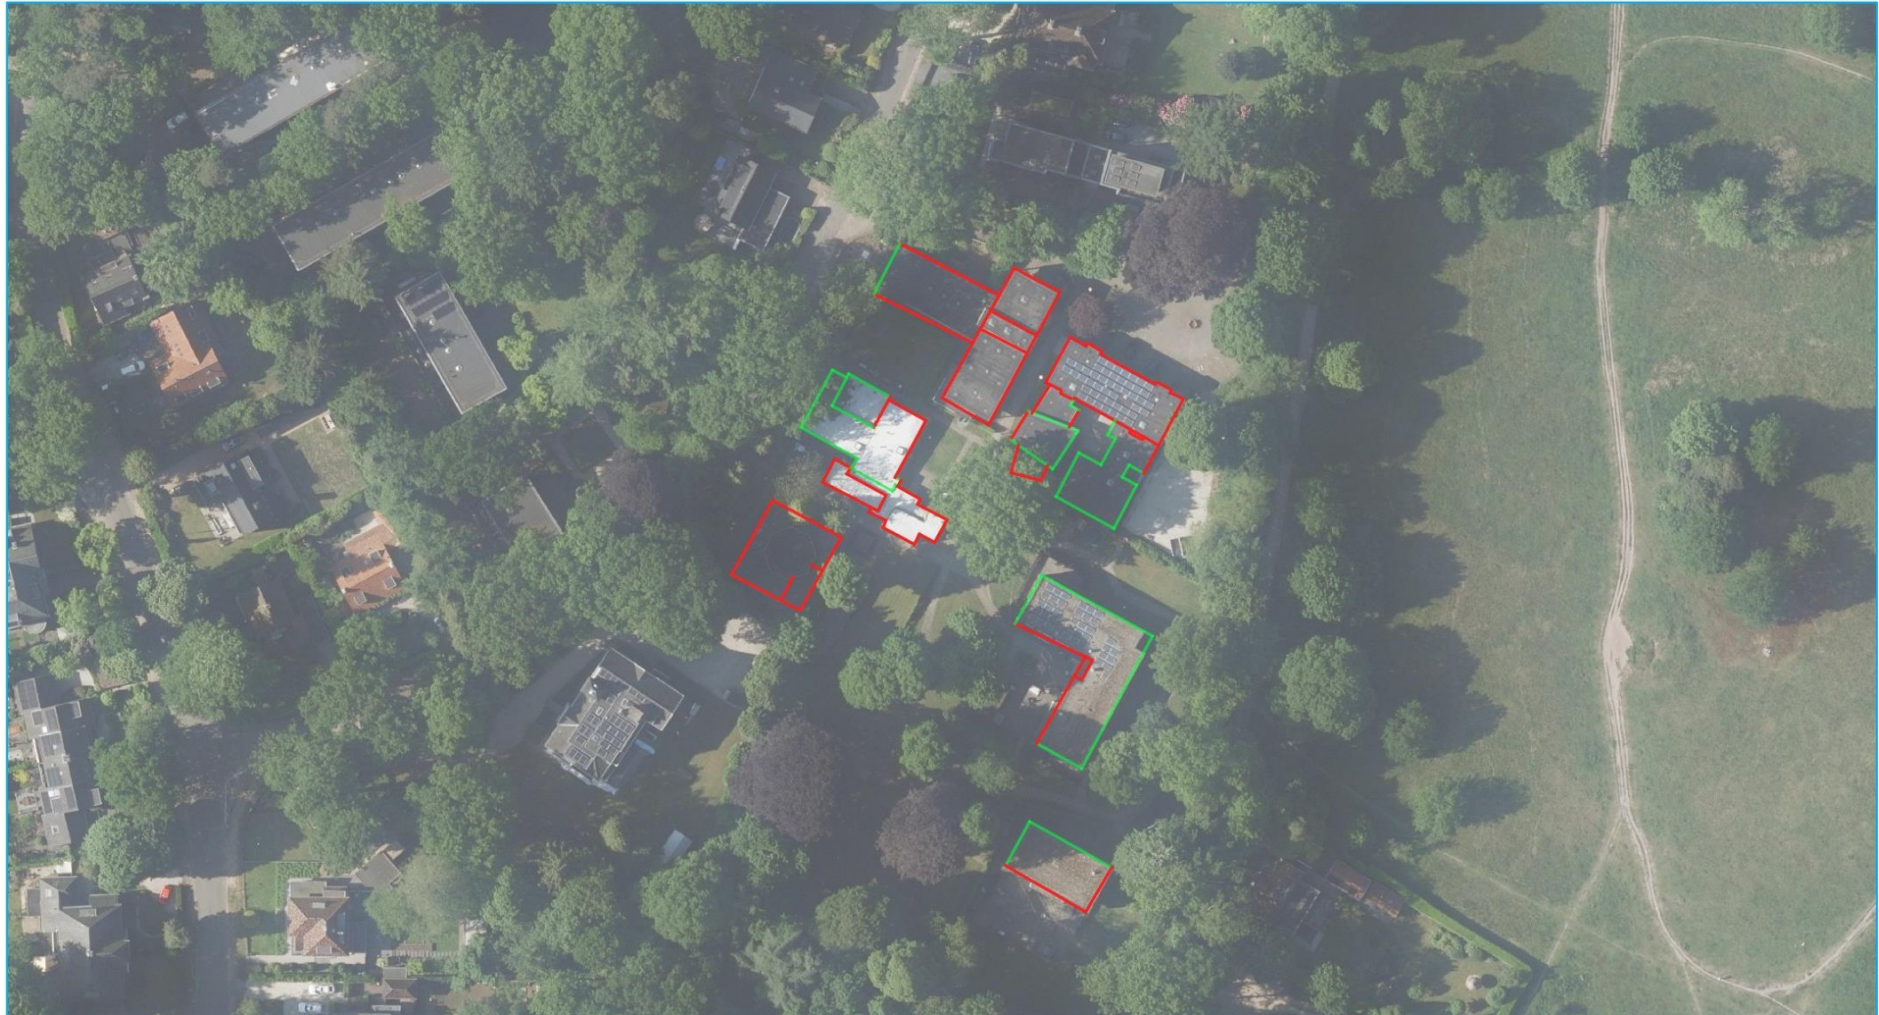
## Hilversum

- Geschikt voor gebouwbewonende soorten (nader onderzoek)
- Vrijgegeven

| Locatie | | Geplande ingrepen | | | | | Veldbezoek | | Bronnenonderzoek | | |
|---|---|---|---|---|---|---|---|---|---|---|---|
| Hilversum | Van Hengellaan 6-6E | Ja | Ja | Nee | Nee | Nee | 33 gevels | Ja, overige gevels | Nee | Nee | Nee |

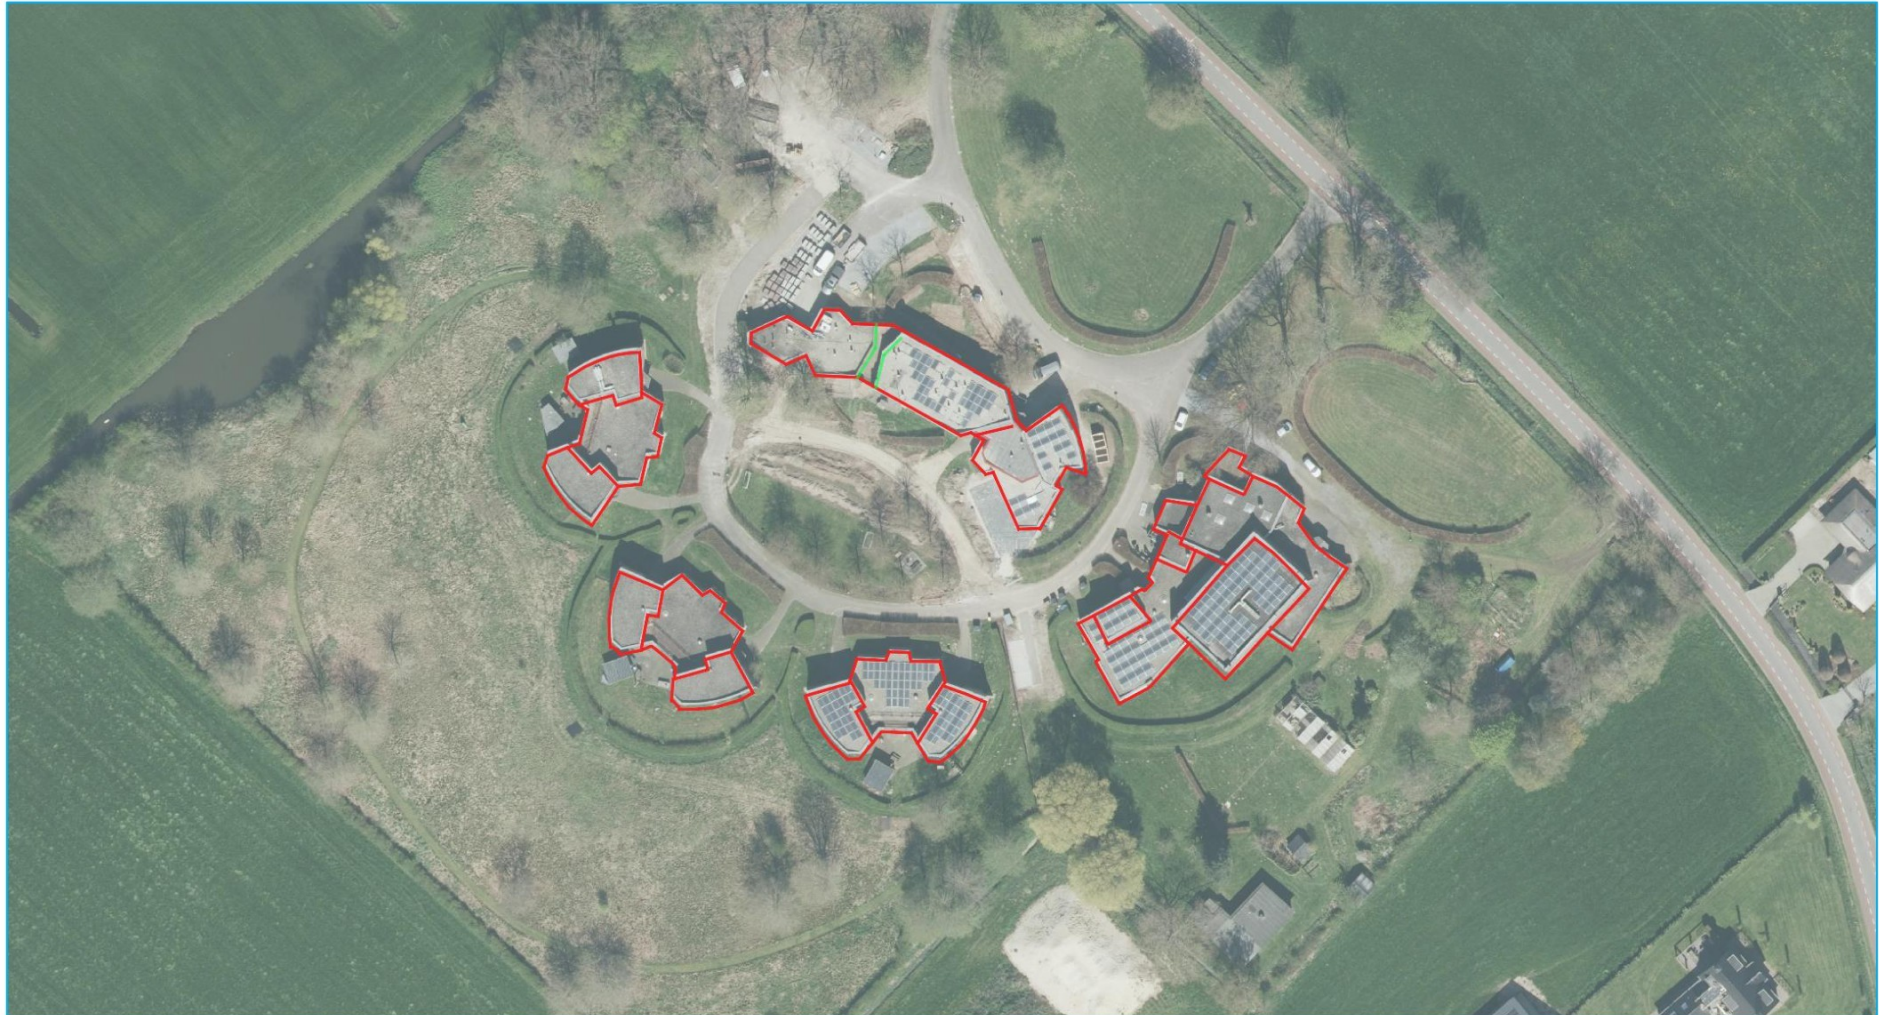
**Lunteren**

- Geschikt voor gebouwbewonende soorten (nader onderzoek)
- Vrijgegeven

| Locatie | | Geplande ingrepen | | | | | Veldbezoek | | Bronnenonderzoek | | |
|---|---|---|---|---|---|---|---|---|---|---|---|
| Lunteren | Postweg 249 | Ja | Ja | Nee | Ja | Ja | 0 gevels | Ja | Nee | Nee | Nee |

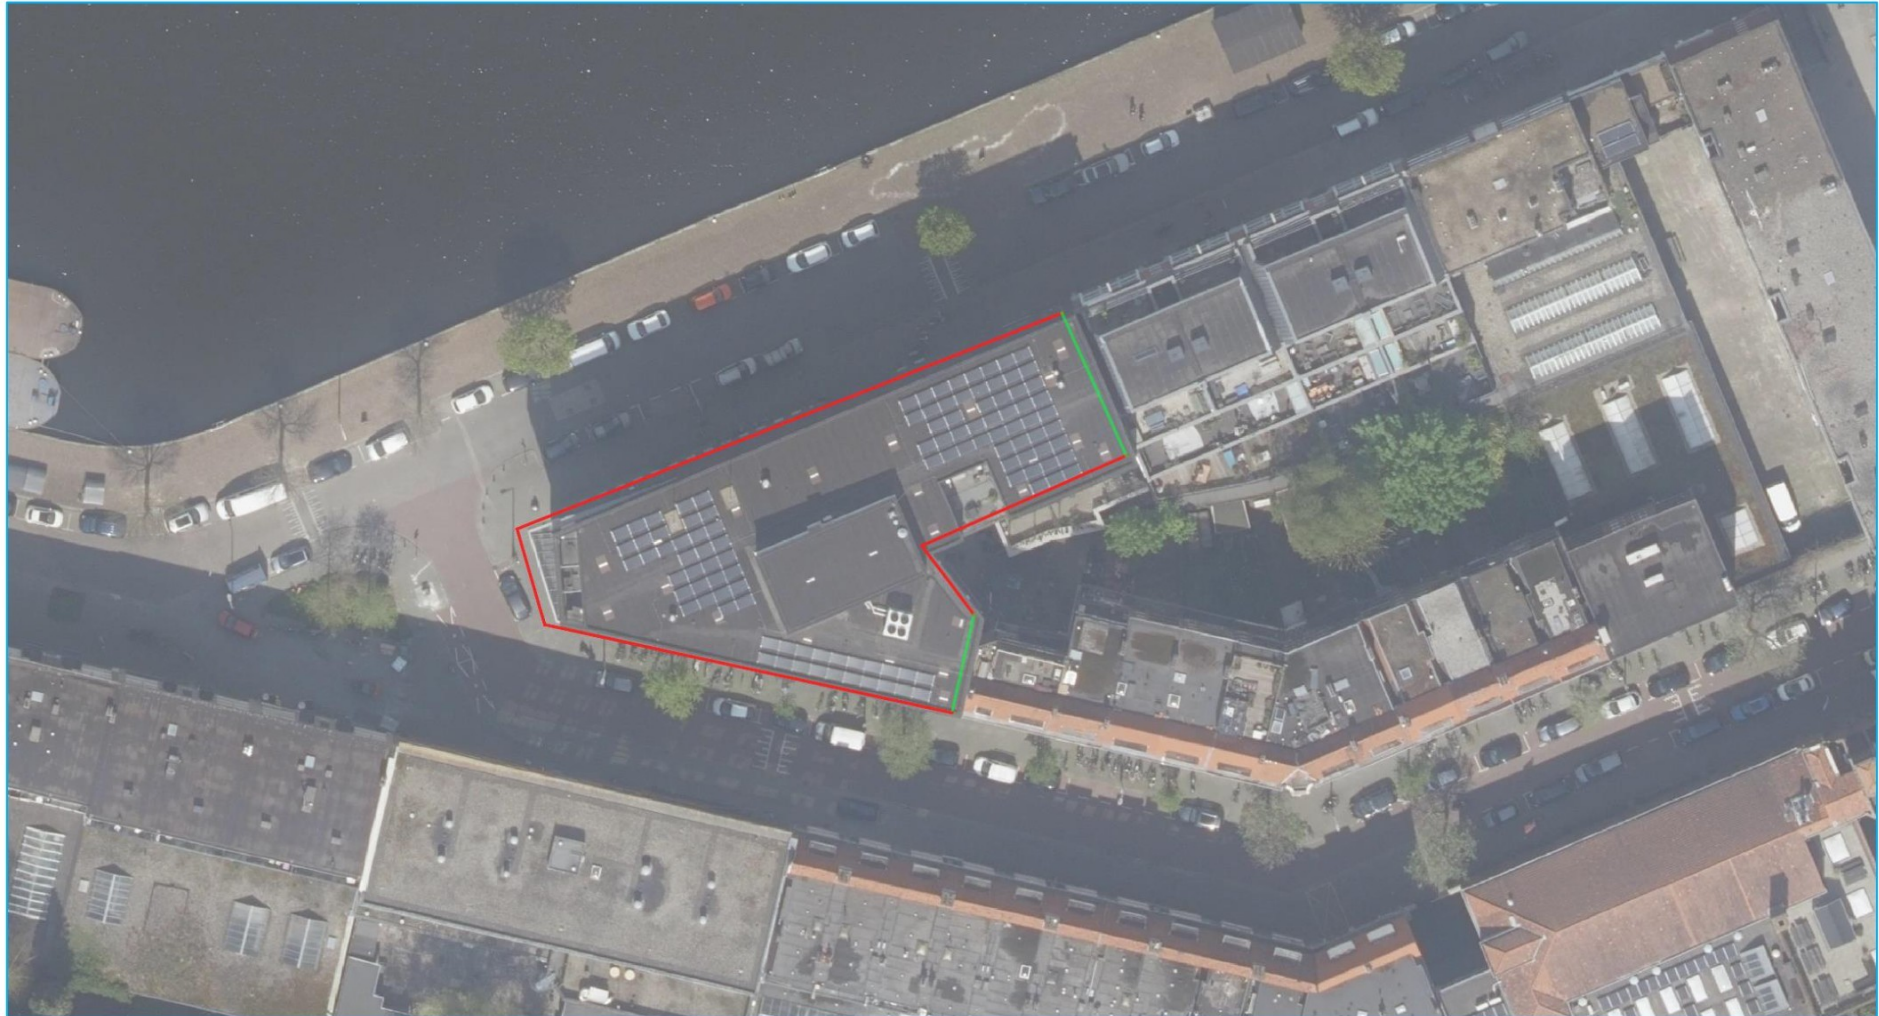
## Rotterdam

- Geschikt voor gebouwbewonende soorten (nader onderzoek)
- Vrijgegeven

| Locatie | | Geplande ingrepen | | | | | Veldbezoek | | Bronnenonderzoek | | |
|---|---|---|---|---|---|---|---|---|---|---|---|
| Rotterdam | Coolhaven 118 | Ja | Nee | Nee | Ja | Nee | 2 gevels | Ja, overige gevels | Nee | Nee | Nee |

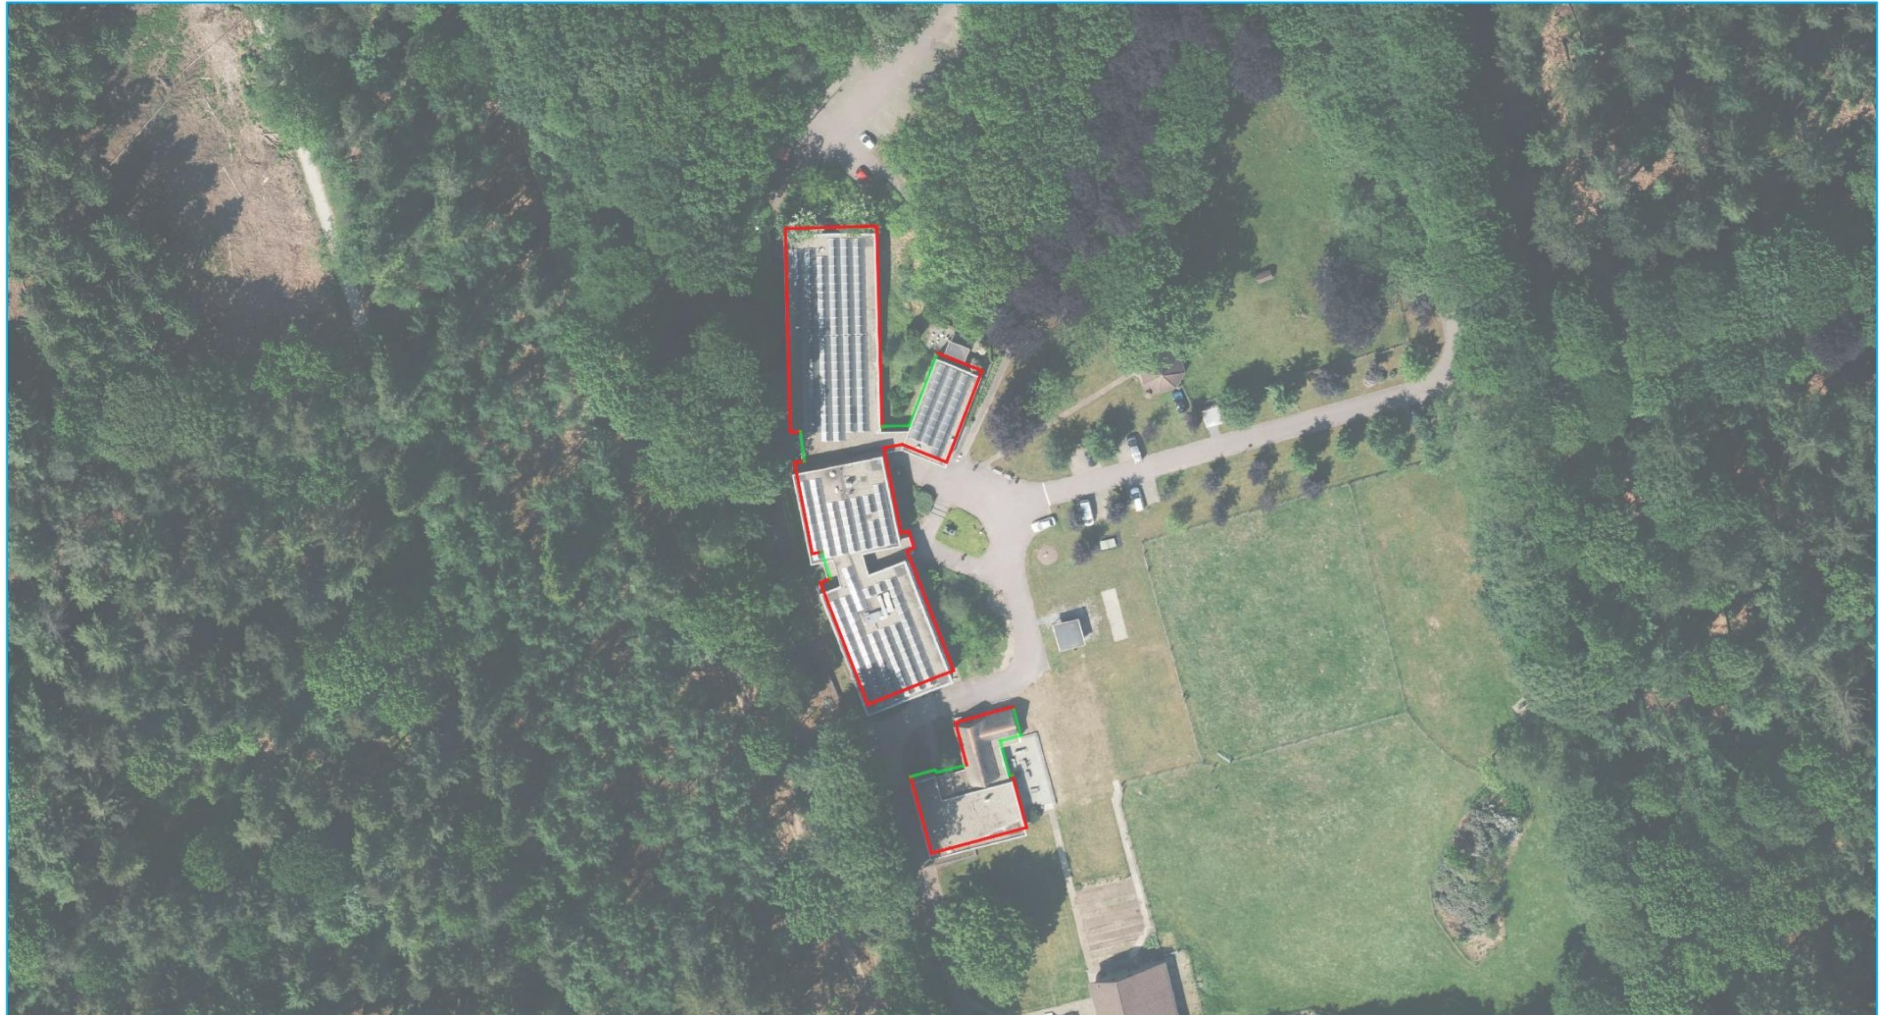
## Ugchelen

- Geschikt voor gebouwbewonende soorten (nader onderzoek)
- Vrijgegeven

| Locatie | | Geplande ingrepen | | | | | Veldbezoek | | Bronnenonderzoek | | |
|---|---|---|---|---|---|---|---|---|---|---|---|
| Ugchelen | Hoog Buurloseweg 145 | Ja | Ja | Nee | Ja | Ja | 8 gevels | Ja, overige gevels | Nee | Nee | Nee |
