## 15 locaties Leger des Heils

| <b>Kenmerk rapport</b> | QS2023-JMW-4048 – Quicksan 15 locaties Leger des Heils |
| <b>Datum rapport</b> | 12 december 2023 |

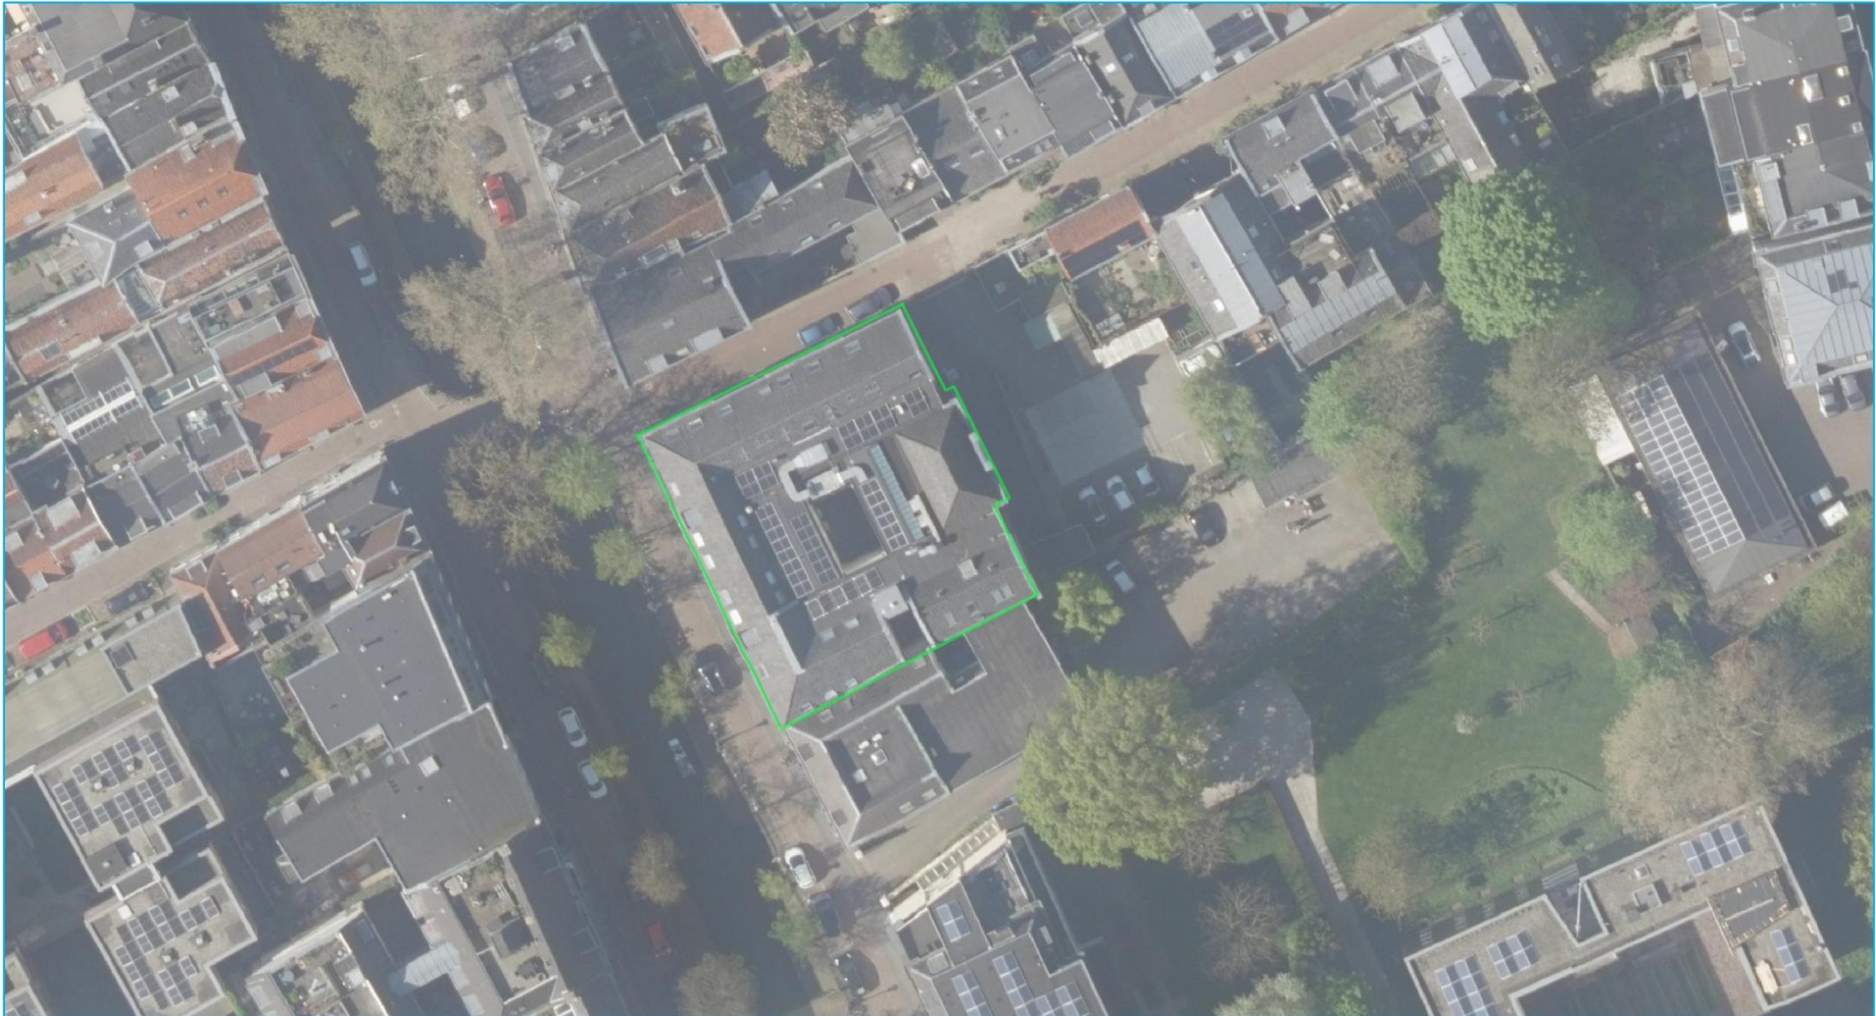
**Utrecht**

- Geschikt voor gebouwbewonende soorten (nader onderzoek)
- Vrijgegeven

| Locatie | | Geplande ingrepen | | | | | Veldbezoek | | Bronnenonderzoek | | |
|---|---|---|---|---|---|---|---|---|---|---|---|
| Utrecht | Nieuwegracht 92 | Nee | Nee | Nee | Ja | Nee | Vrijgegeven | Nee | Aanstaande | Aanstaande | Nee |

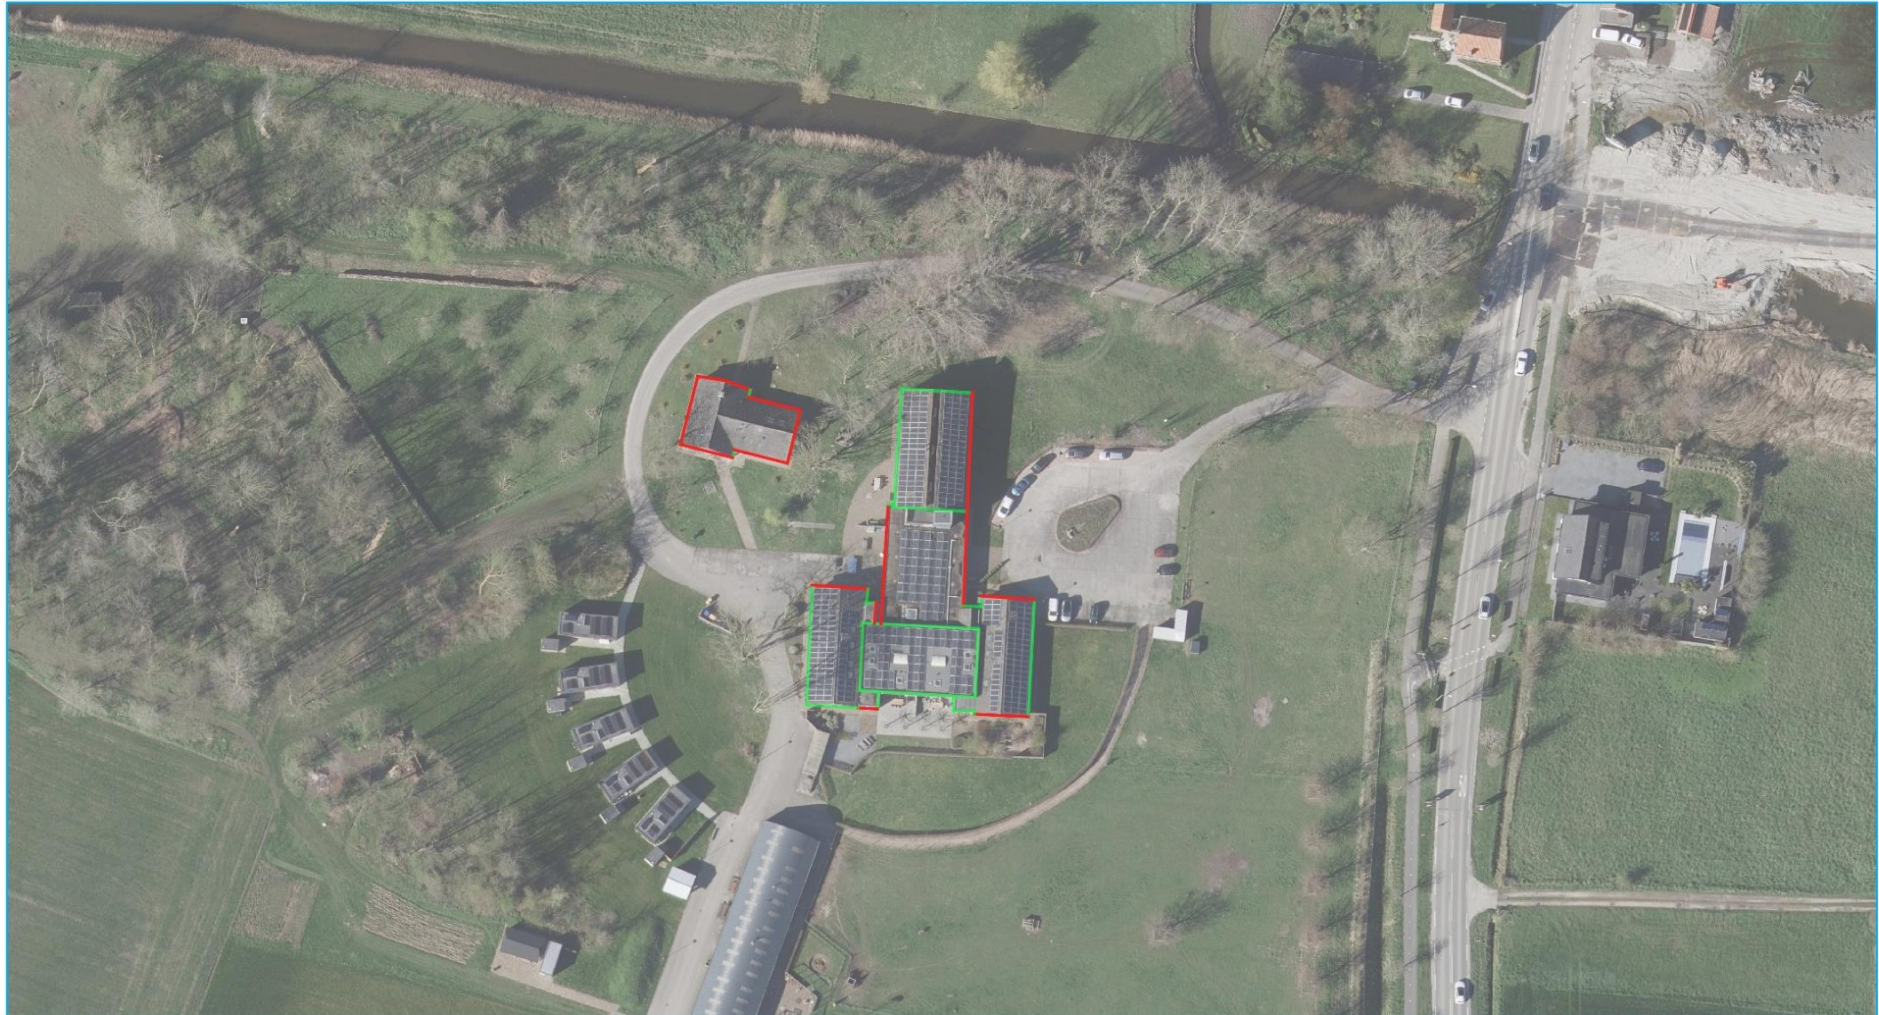
## Vogelwaarde

- Geschikt voor gebouwwonende soorten (nader onderzoek)
- Vrijgegeven

| Locatie | | Geplande ingrepen | | | | | Veldbezoek | | Bronnenonderzoek | | |
|---|---|---|---|---|---|---|---|---|---|---|---|
| Vogelwaarde | Rapenburg 119 | Ja | Ja | Nee | Ja | Ja | 16 gevels | Ja, overige gevels | Nee | Nee | Nee |

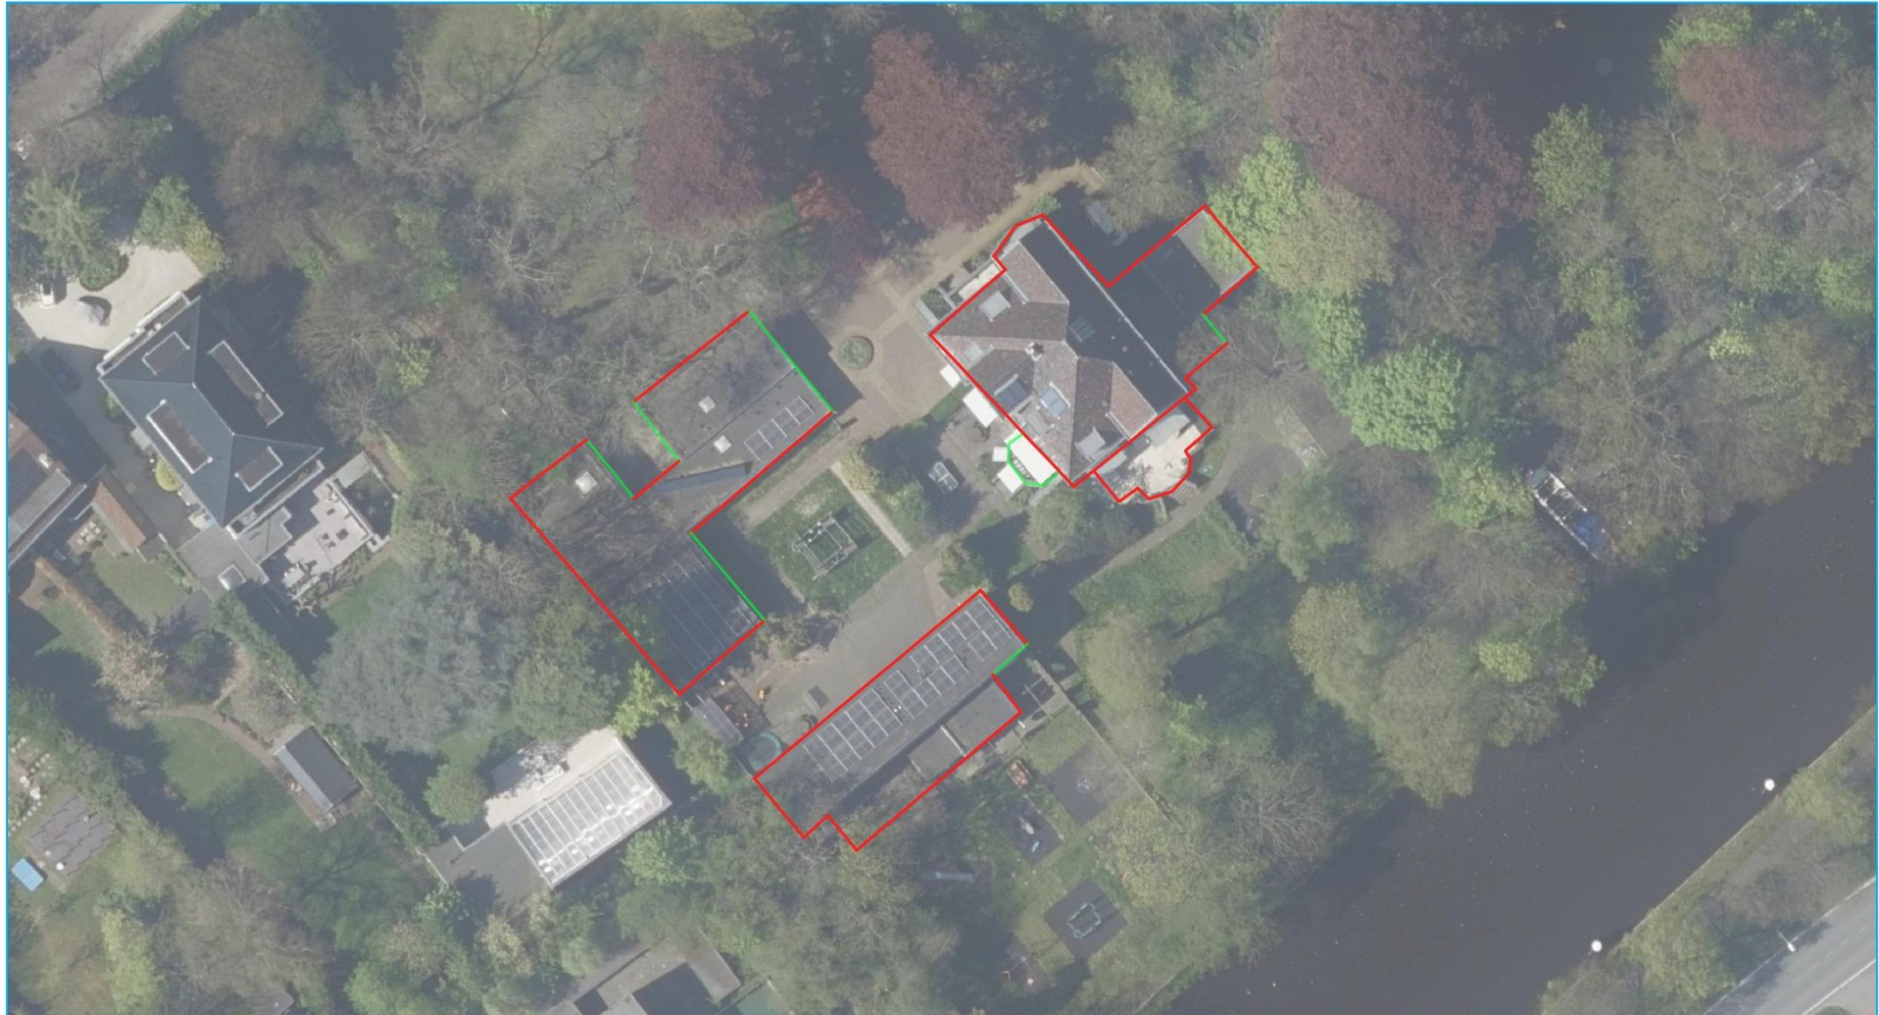
**Voorburg**

- Geschikt voor gebouwwonende soorten (nader onderzoek)
- Vrijgegeven

| Locatie | | Geplande ingrepen | | | | | Veldbezoek | | Bronnenonderzoek | | |
|---|---|---|---|---|---|---|---|---|---|---|---|
| Voorburg | Oosteinde 102 | Ja | Nee | Nee | Ja | Ja | 6 gevels | Ja, overige gevels | Nee | Nee | Nee |
