# Vossenhol 16

**Onderzoek:** bouwhistorische verkenning met waardestelling

**Functie:** boerderij met schuur

**Bouwjaar:** ca. 1875, met mogelijk oudere kern en latere verbouwingen

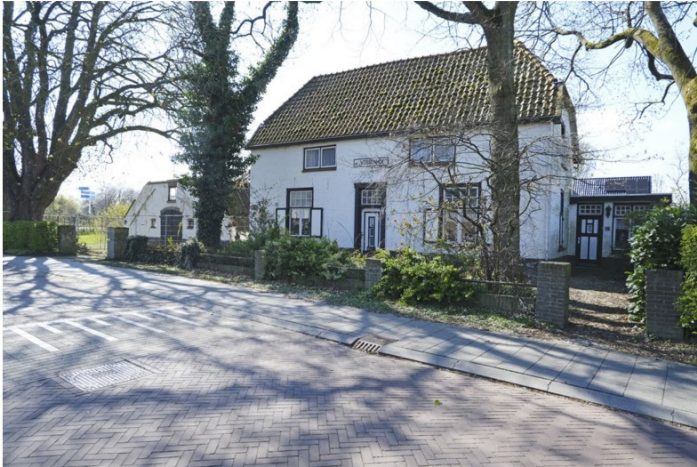
Afbeelding 1 van 4

Overzicht van boerderij 'De Vossenhol' met naastgelegen schuur aan de Vossenhol.

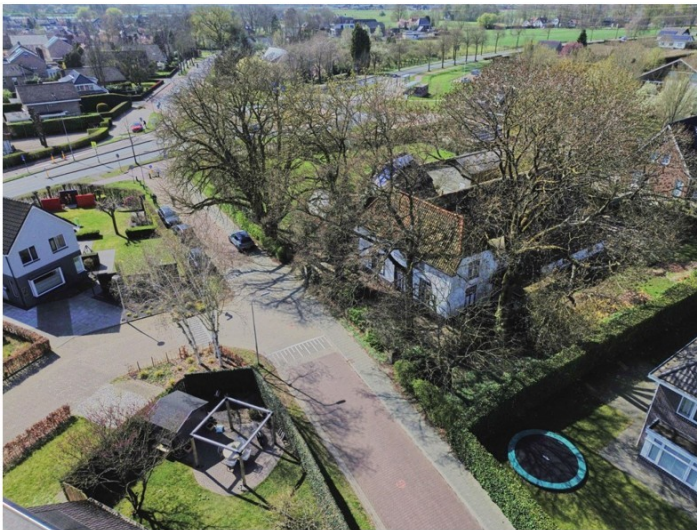
Afbeelding 1 van 4

Dronebeeld van de boerderij aan de Vossenhol vanuit het noordoosten.

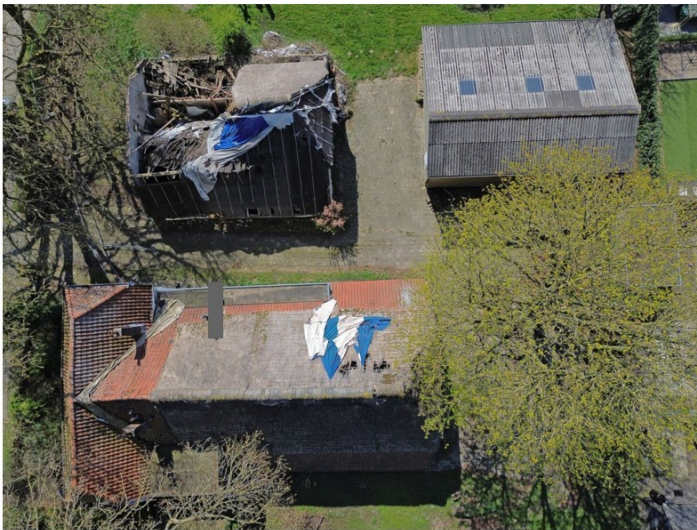
Afbeelding 3 van 4

Dronebeeld van boven van de boerderij en de schuur.

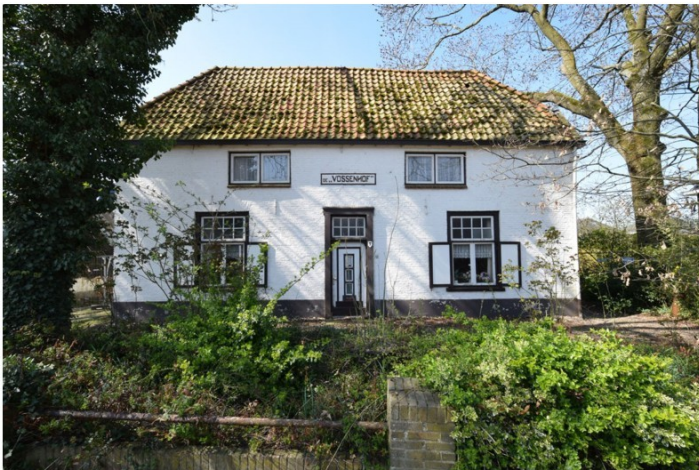
Afbeelding 1 van 9

De voorgevel is symmetrisch ingedeeld met centraal de voordeur, geflankeerd door T-vensters met stolpramen en onderluiken. Voordeur en vensters zijn voorzien van achtruits, met kathedraalglas gevulde bovenlichten en worden aan de bovenzijde afgesloten met strekken. Boven de voordeur is een bord met opschrift 'DE "VOSSENHOF"' bevestigd. Op zolderniveau bevat de gevel twee dubbele vensters onder rollagen.

Voorgevel van de boerderij.

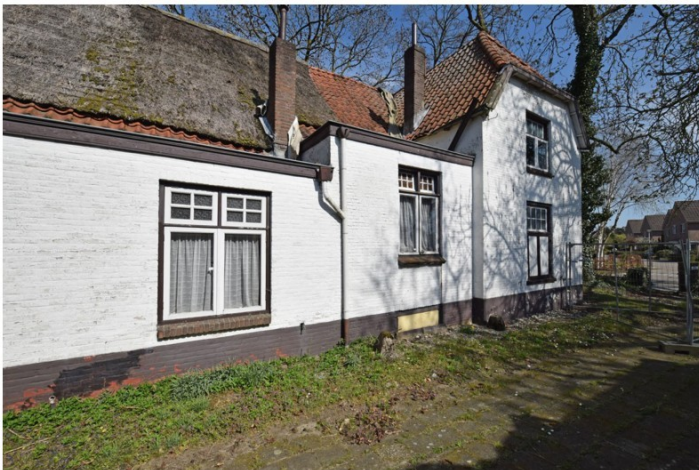
Afbeelding 2 van 9

De zijgevels van het voorhuis zijn uitgevoerd met vlechtingen en voorzien van een overstekende goot met windveren. De gevels zijn ingedeeld met twee boven elkaar geplaatste stolpvensters met bovenlichten. De vier- en achtruits bovenlichten zijn met kathedraalglas gevuld.

Het voorste deel van de linker zijgevel.

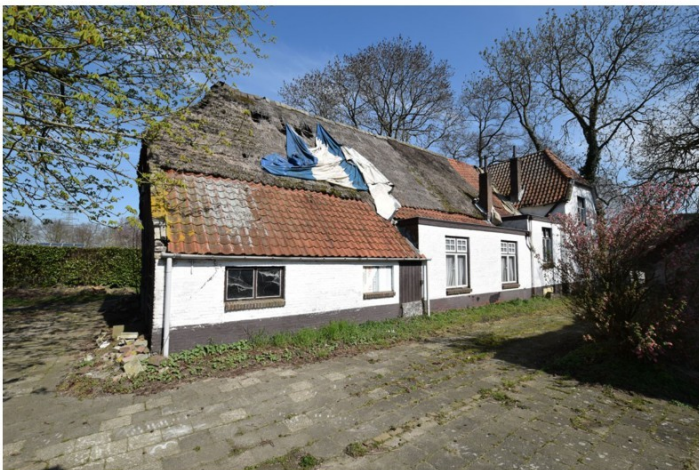
Afbeelding 3 van 9

De linker zijgevel is ingedeeld met drie stolpvensters met meerruits met kathedraalglas gevulde bovenlichten, een staldeur en twee liggende vensters.

Overzicht van de linker zijgevel aan de achterzijde.

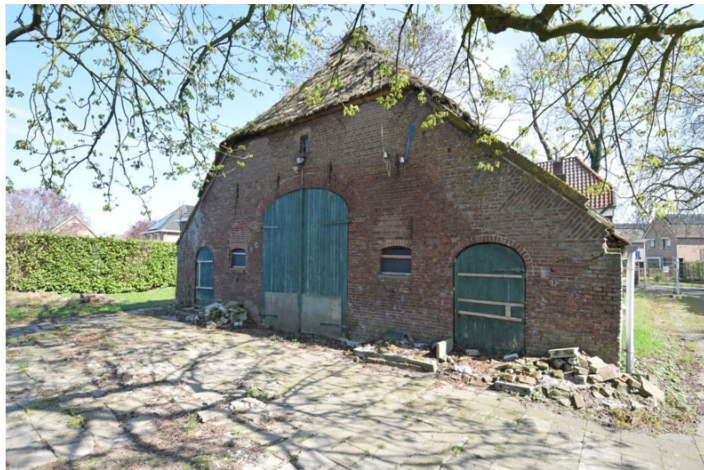
Afbeelding 4 van 9

De achtergevel is opgetrokken in schoon metselwerk en uitgevoerd met vlechtingen. De gevel is symmetrisch ingedeeld met centraal de dubbele deeldeuren onder een brede korfboog, geflankeerd door kleine vensteropeningen onder segmentbogen en staldeuren onder rondbogen. Op zolderniveau is een klein gietijzeren venster geplaatst onder een segmentboogje. De vensteropeningen zijn voorzien van bakstenen lekdorpels.

Achtergevel van de boerderij.

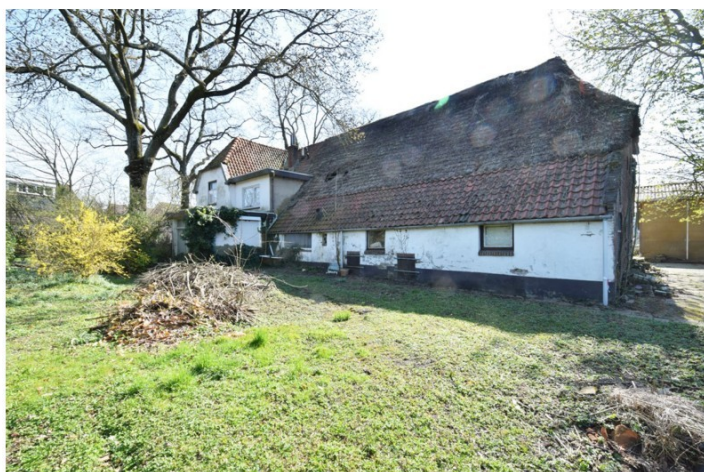
Afbeelding 5 van 9

De rechter zijgevel is aan de rechterzijde ingedeeld met twee vierkante vensters en twee mestluiken. Links daarvan een klein toiletvenster en een breed venster.

Overzicht van de rechter zijgevel ter hoogte van het bedrijfsgedeelte.

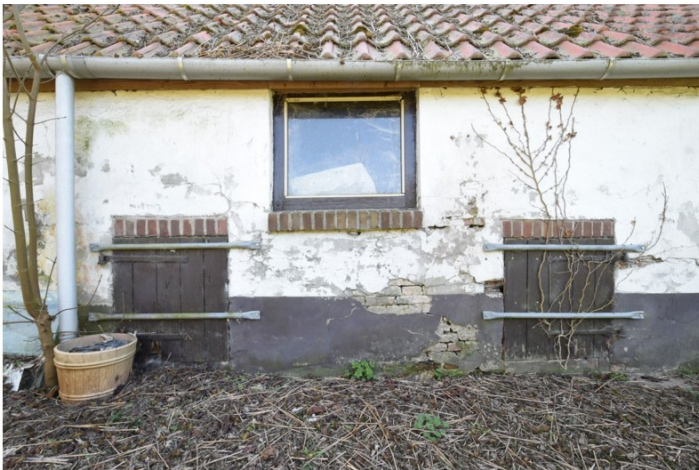
Afbeelding 6 van 9

Detail van één van de herplaatste kozijnen van voormalige hooiluiken en twee mestluiken in de rechter zijgevel.

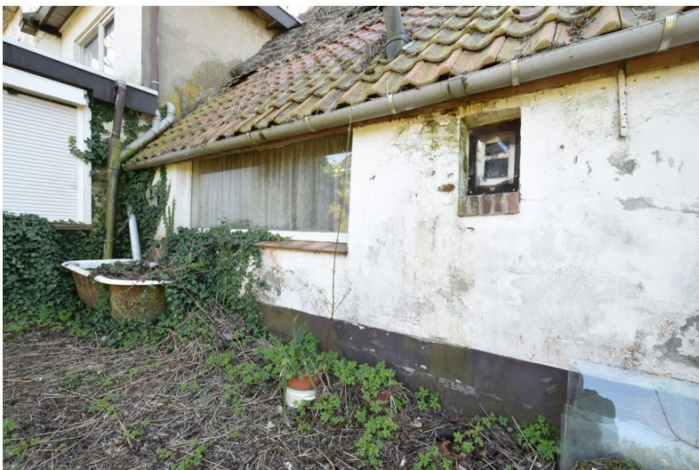
Afbeelding 7 van 9

Voorste deel van de rechter zijgevel van het achterhuis.

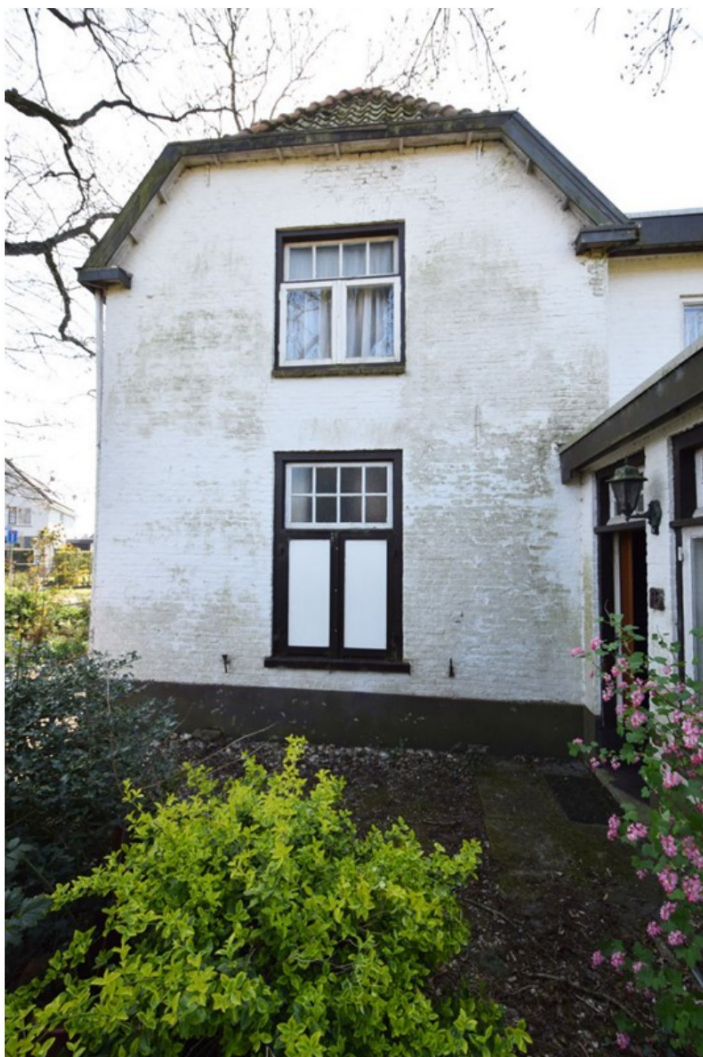
Afbeelding 8 van 9

Rechter zijgevel van het voorhuis van de boerderij.

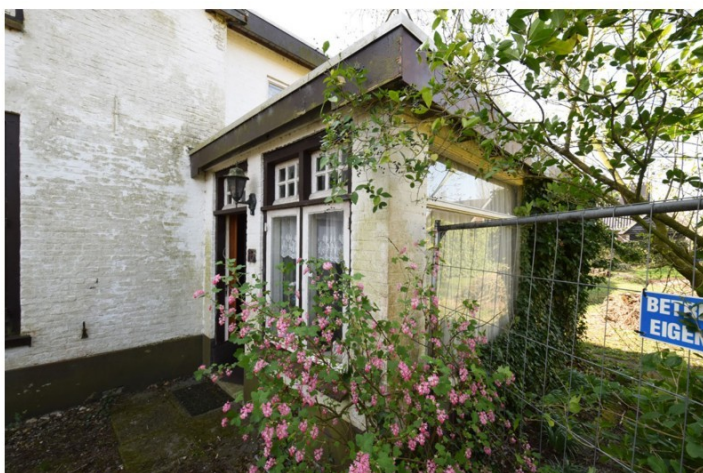
Afbeelding 9 van 9

De uitbouw tegen de rechter zijgevel is aan de voorzijde voorzien van een deur en een vierdelig venster, beiden voorzien van bovenlichten met een roedeverdeling. Aan de rechterzijde en achterzijde zijn in de uitbouw grote moderne vensters opgenomen.

Uitgebouwd entreeportaal tegen de rechter zijgevel.

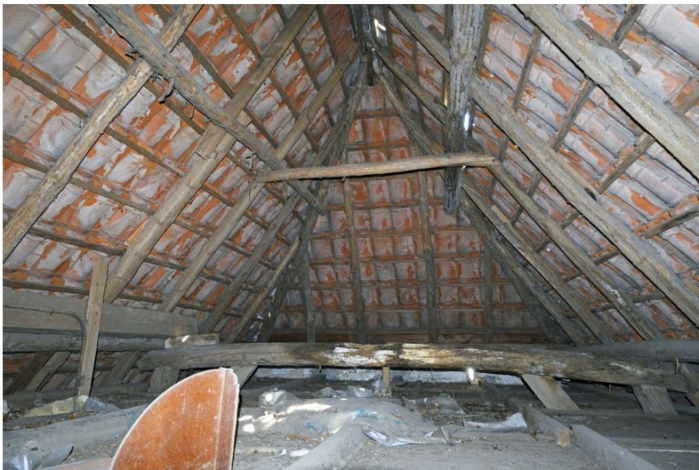
Afbeelding 1 van 3

Overzicht van de kapconstructie van het voorhuis.

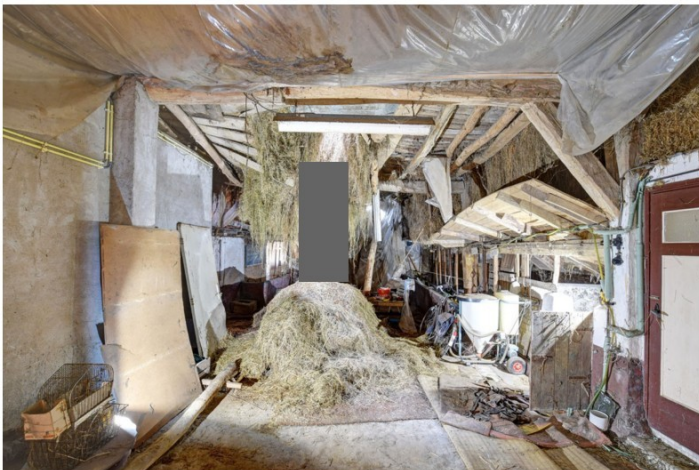
Afbeelding 2 van 3

Het bedrijfsgedeelte in het achterhuis wordt door de ankerbalkgebinten in drie beuken ingedeeld. In het midden wordt de hoge middenbeuk ingenomen door de deel met aan de voorzijde een spekkast. In de linker zijbeuk zijn achter de genoemde woonvertrekken twee ruimtes ingebouwd. In de rechter zijbeuk bevindt zich nog stalruimte onder de hilde.

Zicht op het interieur van het bedrijfsgedeelte richting de achtergevel.

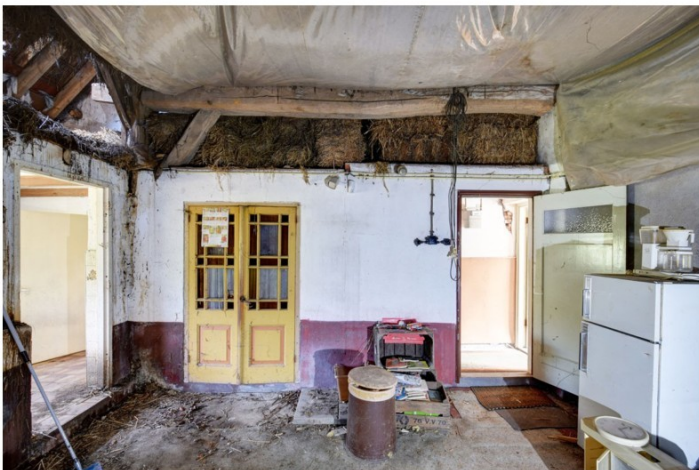
Afbeelding 3 van 3

Het bedrijfsgedeelte richting het woongedeelte.

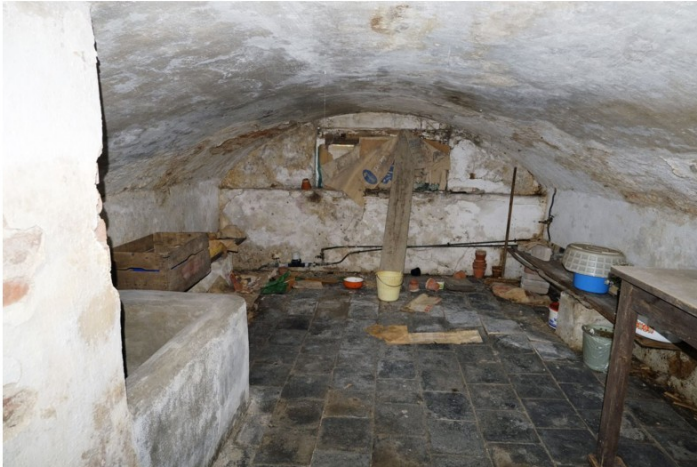
Afbeelding 4 van 19

Kelder met tongewelf achter de linker voorkamer.

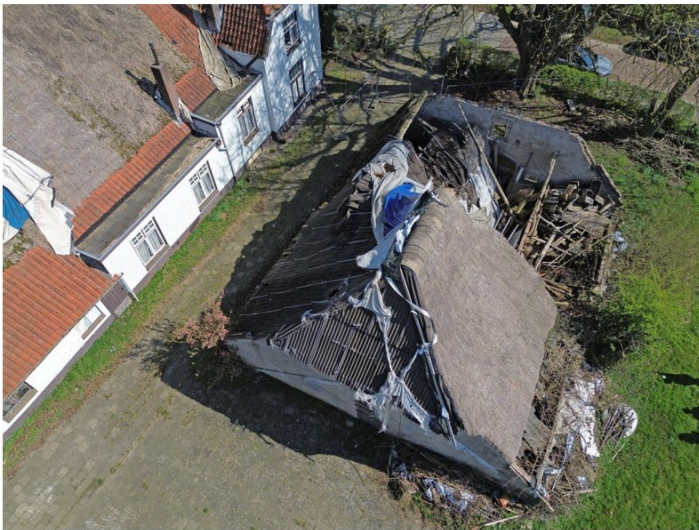
Afbeelding 1 van 7

De vrijstaande schuur is gebouwd op een rechthoekige plattegrond en telt één bouwlaag onder een grotendeels ingestort zadeldak met wolfeinden. Het dak was voor de instorting gedekt met een combinatie van riet, gesmoorde dakpannen en golfplaten. De bakstenen gevels zijn wit gepleisterd met een donkere plint. De voorgevel bevat centraal dubbele deeldeuren onder een segmentboog, geflankeerd door gietijzeren stalvensters en boven een houten venster onder een rollaag. De achtergevel bevat centraal een houten staldeur, met daarboven een houten luik onder een strek en een halfrond gietijzeren stalvenster. De rechter zijgevel is blind. De linker zijgevel is aan de rechterzijde ingedeeld met drie negenruits vensters, de linkerzijde is niet in het zicht.

Dronebeeld van de schuur vanaf de achterzijde van het erf.

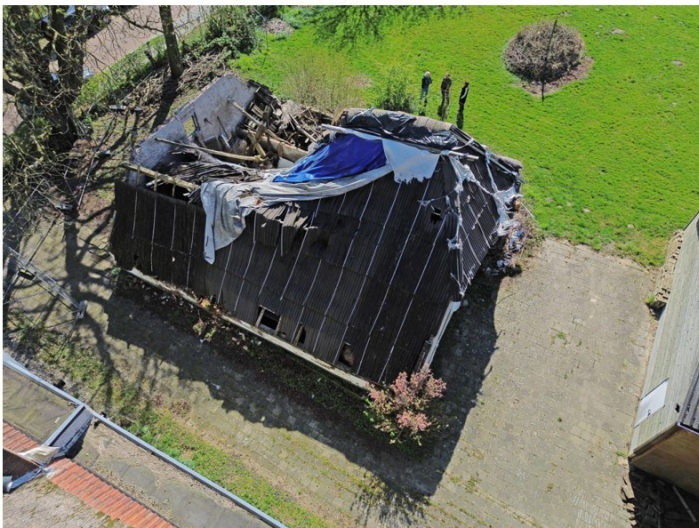
Afbeelding 2 van 7

Dronebeeld van de schuur vanaf de rechterzijde.

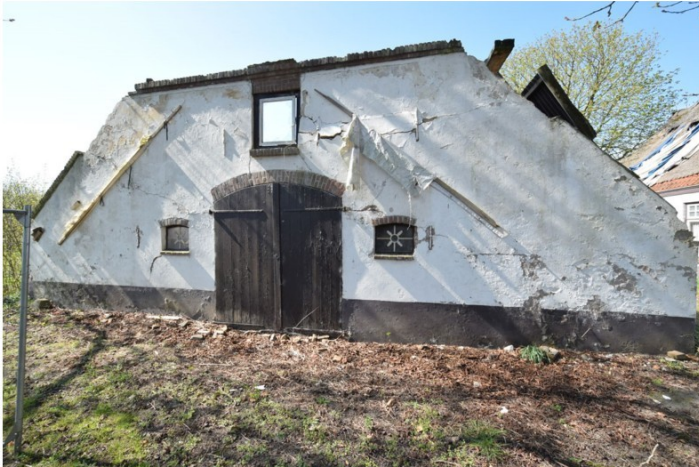
Afbeelding 3 van 7

Voorgevel van de schuur.

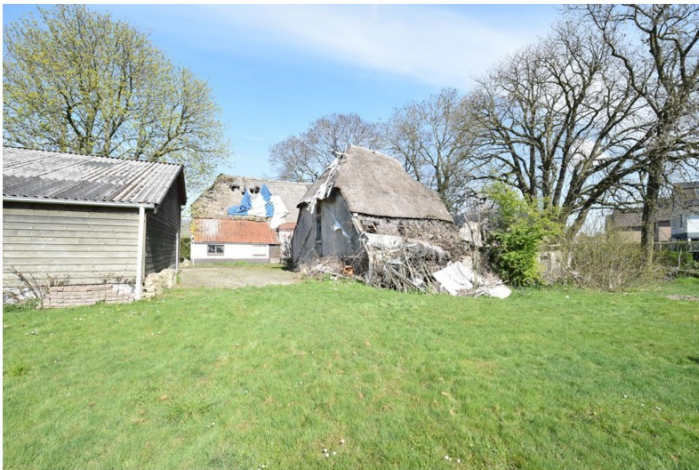
Afbeelding 4 van 7

Overzicht van de schuur en het erf aan de linkerkzijde.

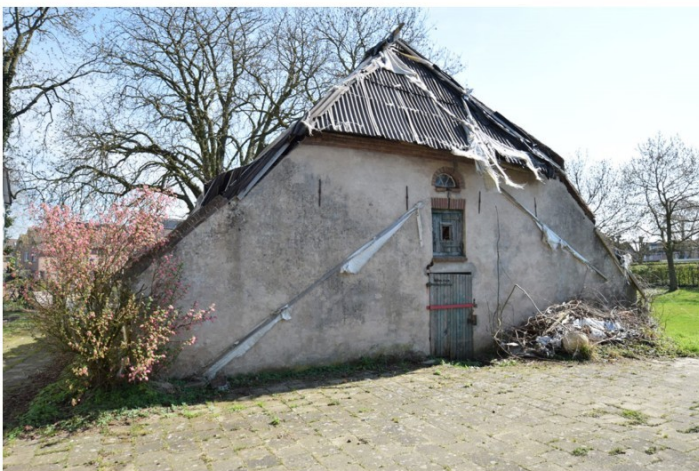
Afbeelding 5 van 7

Achtergevel.

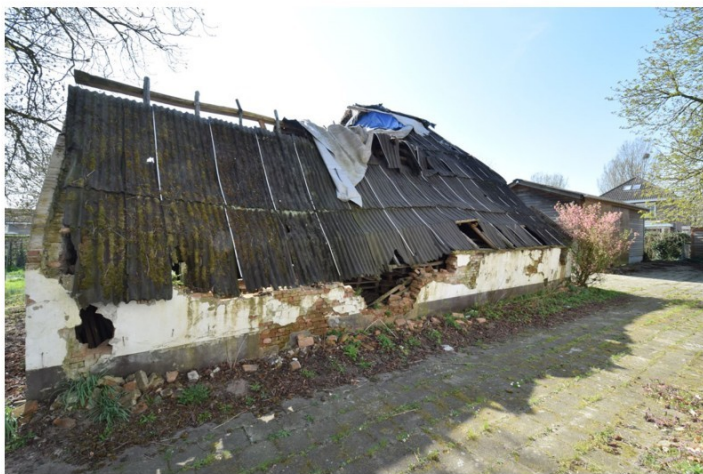
Afbeelding 6 van 7

Rechter zijgevel.

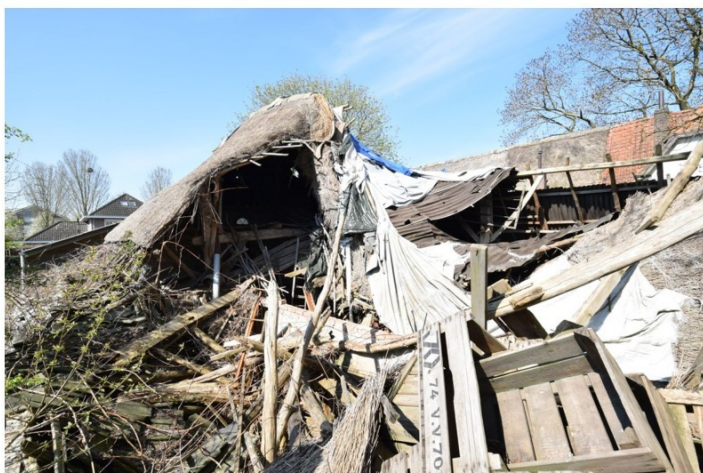
Afbeelding 7 van 7

Overzicht van het ingestorte dak, met zichtbare restanten van de ankerbalkgebinten.

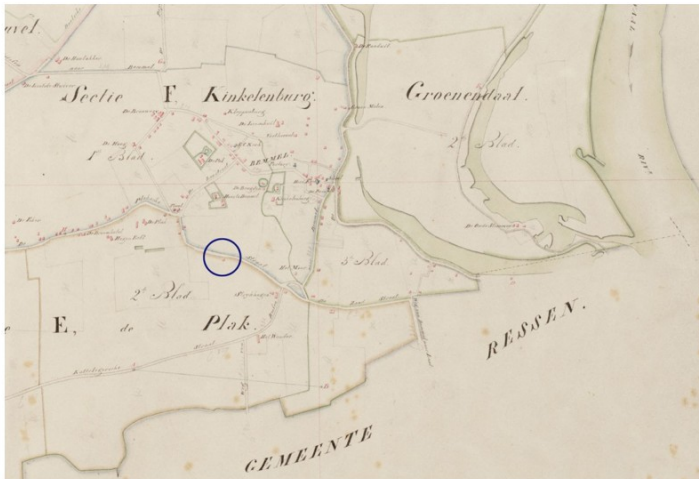
Afbeelding 1 van 1

Kadastraal verzamelplan van Bemmelen uit 1832. Het noorden is links. De locatie van Vossenhol 16 is blauw omcirkeld. (RCE beeldbank)

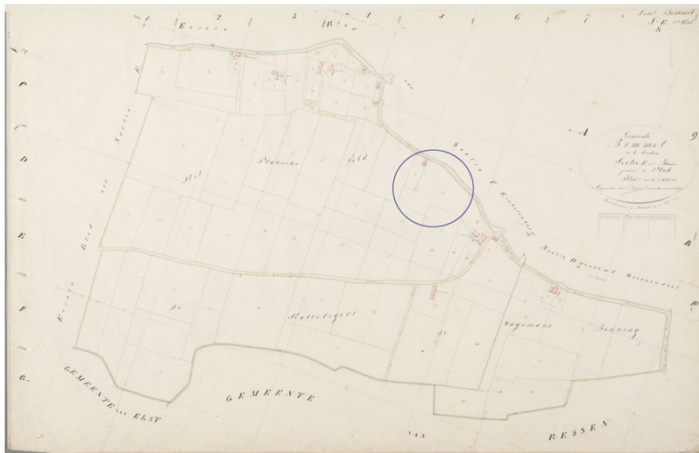
Afbeelding 1 van 2

Kadastraal minuutplan van Bemmelen, sectie E ('De Plak') uit 1832. Blauw omcirkeld de onderzochte locatie van Vossenhof 16. Ter plaatse stond reeds een boerderij aan wat toen nog de 'Plasche Straat' heette, aan de rand van de akkers van het 'Plasche Veld'. (RCE beeldbank)

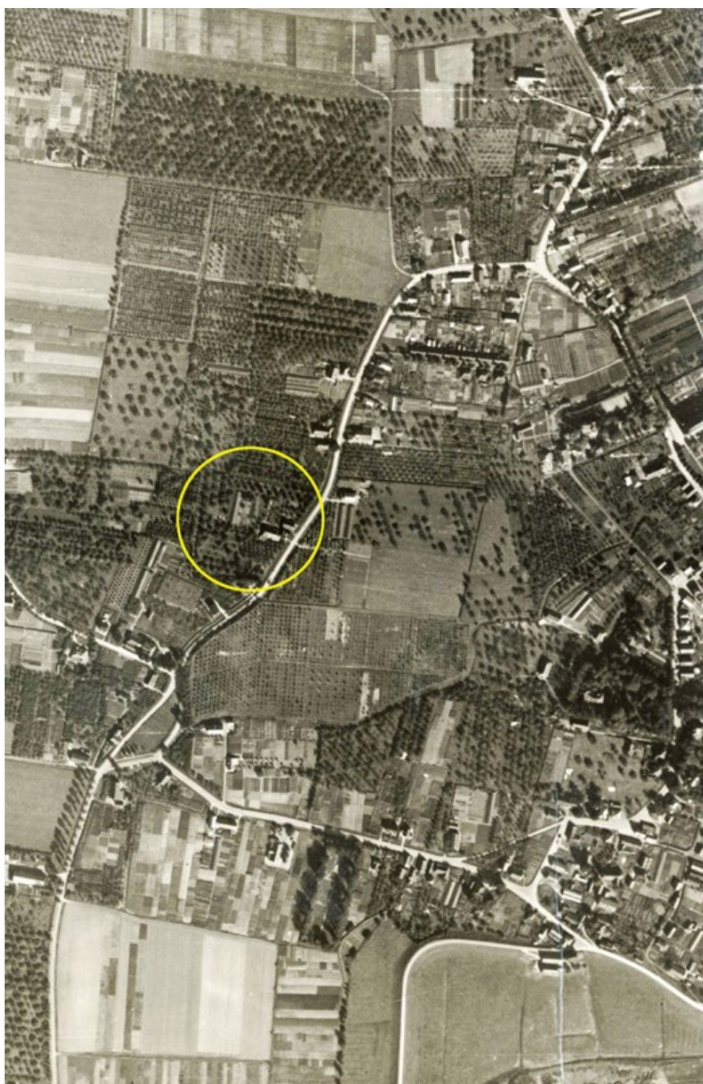
Afbeelding 2 van 2

Luchtfoto van het gebied rond de Vossenhol van de RAF van 12 september 1944. De locatie van de onderzochte boerderij met schuur is geel omcirkeld. In en rond Bemmeloord, ook rond boerderij 'De Vossenhof' lagen destijds nog talloze boomgaarden. (<https://library.wur.nl/WebQuery/geoportal/raf>)

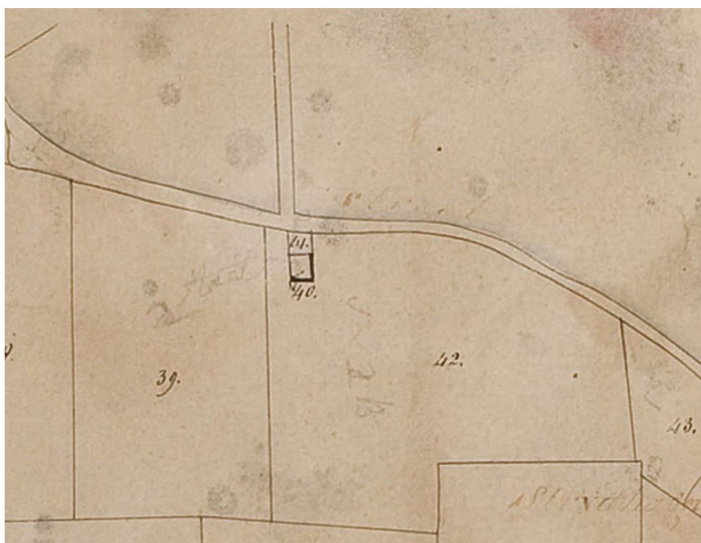
Afbeelding 1 van 3

Detail van de kadastrale kaart van Bemmelen uit 1818, met onder percelen 40-42 de kleinere boerderij met erf en bouwland. (Gelders Archief, beeldbank)

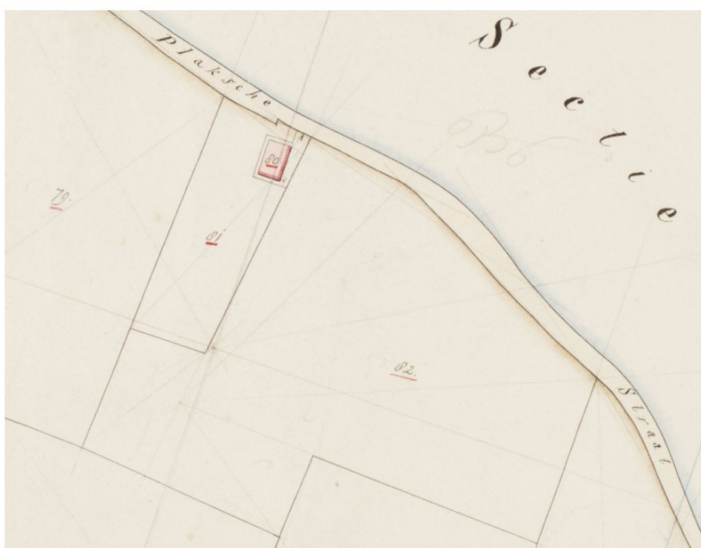
Afbeelding 2 van 3

Weergave van de kleine boerderij op het kadastraal minuutplan van 1832. (RCE, beeldbank)

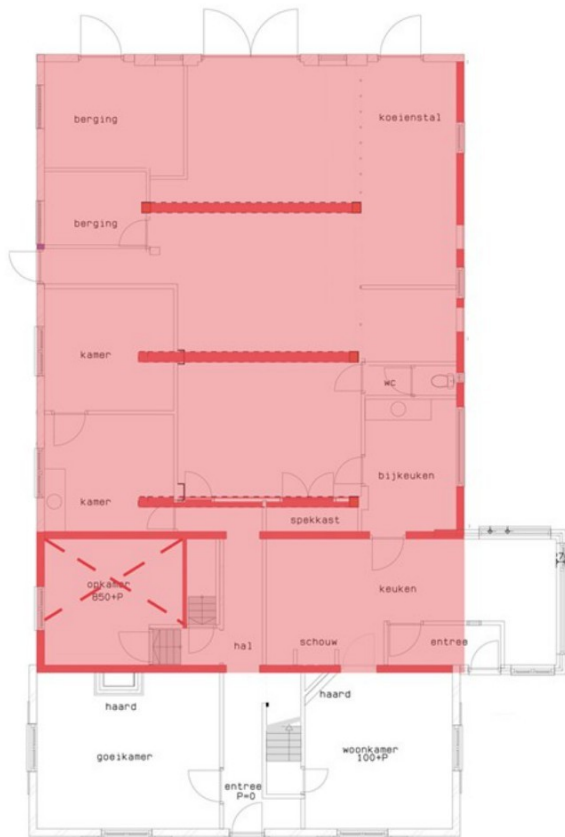
Afbeelding 3 van 3

De contouren van de boerderij zoals weergegeven op de kadastrale kaarten van 1818 en 1832 komt overeen met de omvang van het huidige achterhuis. In donkerrood de onderdelen van de huidige boerderij die mogelijk nog van voor 1818 kunnen dateren. De kelder is met een gestippeld kruis weergegeven. De dwarsmuren kunnen in theorie nog delen van de oude voorgevel en de oorspronkelijke scheidingsmuur met het bedrijfsgedeelte bevatten.

Op basis van de kadastrale informatie zouden de gebintenstructuur en delen van de indeling van het achterhuis nog van voor 1818 kunnen dateren. De oorspronkelijke driebeukige boerderij was in dat geval vier gebintvakken diep, waarbij het voorste gebintvak (ter plaatse van de opkamer en keuken) in gebruik zou zijn geweest als woongedeelte. De oude voorgevel zou ter plaatse van de huidige scheidingsmuur tussen voorhuis en achterhuis gestaan kunnen hebben. De indeling van een centrale heerd met rechts een zijkamer en in de linker zijbeuk een kelder met opkamer (voorheen onder het schuine dak) zou goed binnen de oorspronkelijke opzet van de kleinere boerderij kunnen passen. De oostelijke begrenzing van het tongewelf zou binnen deze hypothese wel voorbij het gebint steken.<sup>[1]</sup> Het bedrijfsgedeelte was volgens de typologie van het Oost-Nederlandse hallehuis ingedeeld in een hoge middenbeuk als deel en twee lagere zijbeuken waarin onder de hilden potstallen waren gesitueerd.

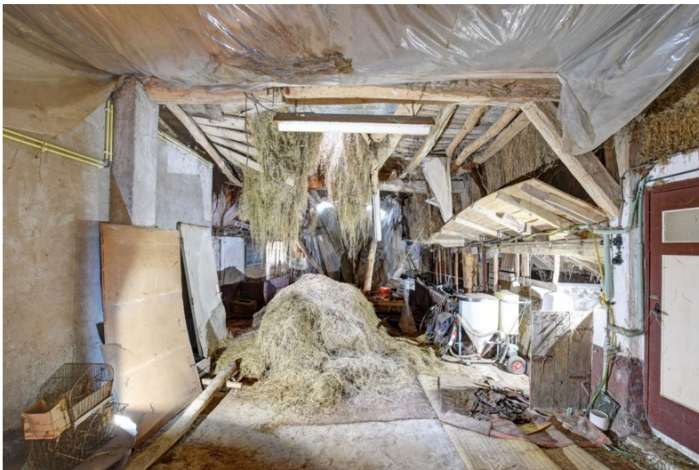
Afbeelding 1 van 6

Overzicht van de deel in het bedrijfsgedeelte van de boerderij, foto richting de achtergevel. De ankerbalkgebinten zijn gemaakt van populierenhout. Op de deel ligt nog een lemen vloer.

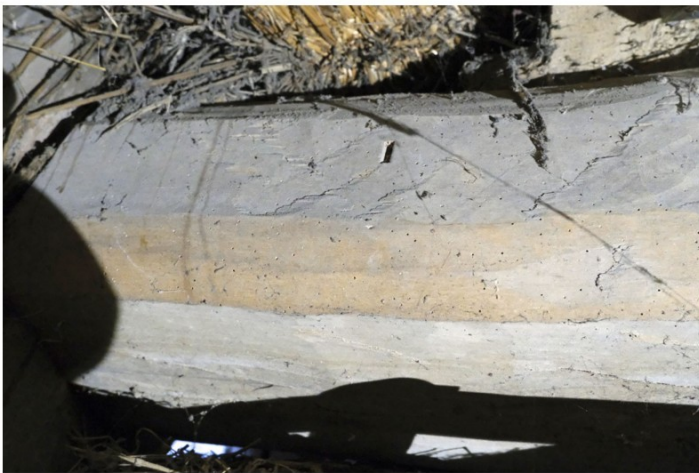
Afbeelding 2 van 6

Op het eerste gebint vanaf de voorzijde van de boerderij is op de ankerbalk het gehakte telmerk I waargenomen.

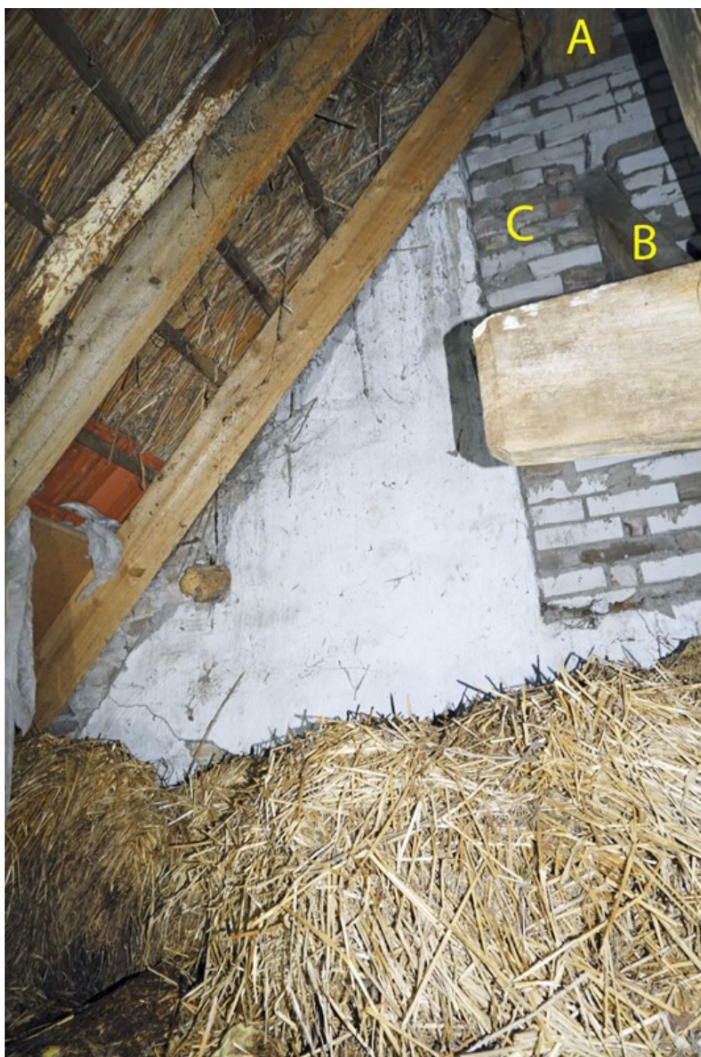
Afbeelding 3 van 6

De scheidingsmuur in het achterhuis tussen het bedrijfsgedeelte en het woongedeelte was maar beperkt waarneembaar. De gebintenstructuur met de gebintplaat (A) en de windschoor (B) loopt door tot voorbij de muur. Een deel is ter plaatse van de in 1977 gerealiseerde dakopbouw vernieuwd met moderne kalkzandsteen (C).

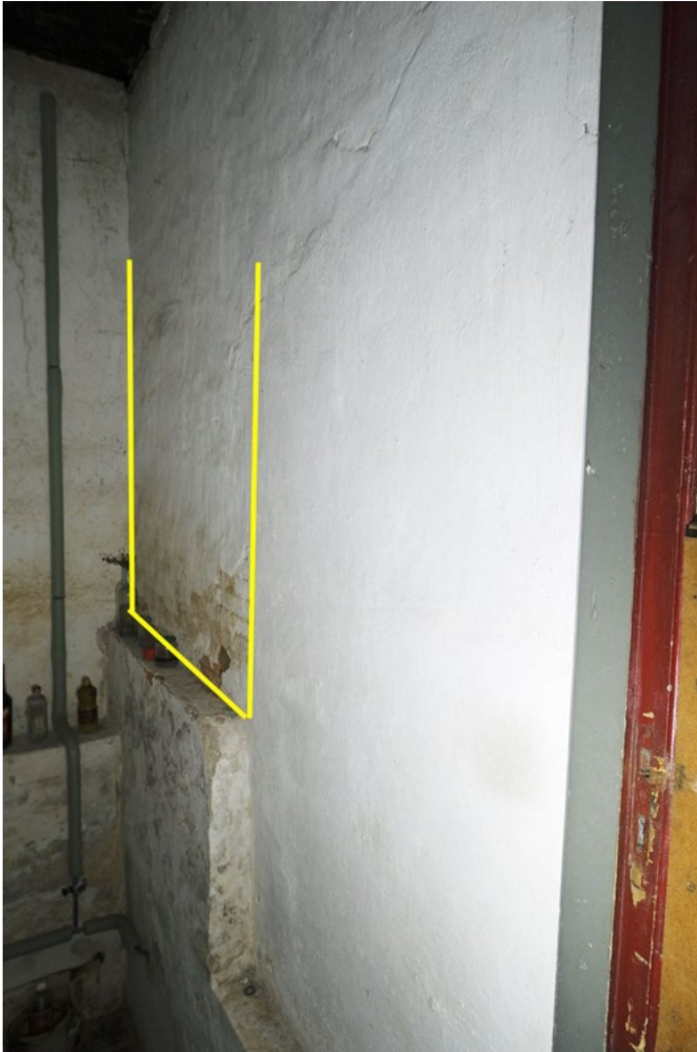
Afbeelding 6 van 6

In de gangmuur is aan de zijde van de kelder het bouwspoor van een dichtgezette doorgang te zien, mogelijk een oudere entree naar de kelder.

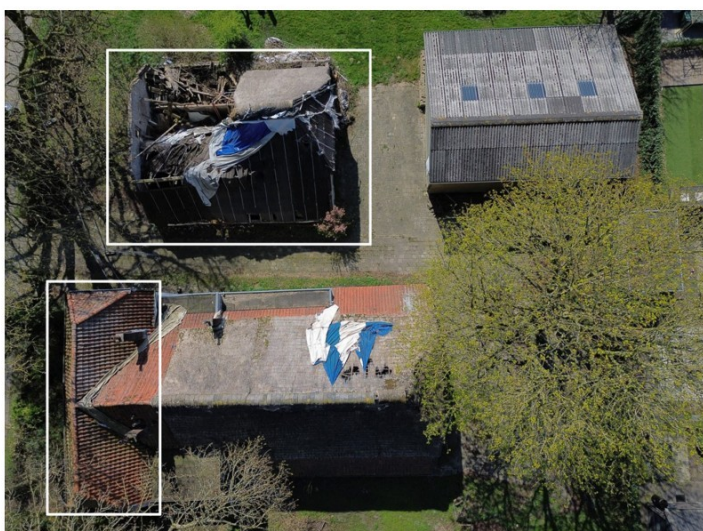
Afbeelding 3 van 8

Overzicht van de voorgevel van het voorhuis uit ca. 1875.

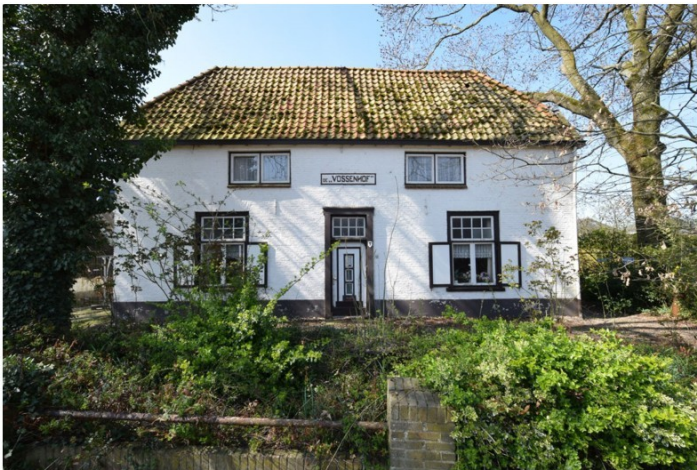
Afbeelding 4 van 8

De oorspronkelijke (schuif)ramen van het voorhuis zijn later vervangen, maar de oude kozijnen zijn bewaard gebleven. Hierop zijn nog de dichtgezette gaten van de verwijderde duimen van de oude luiken zichtbaar.

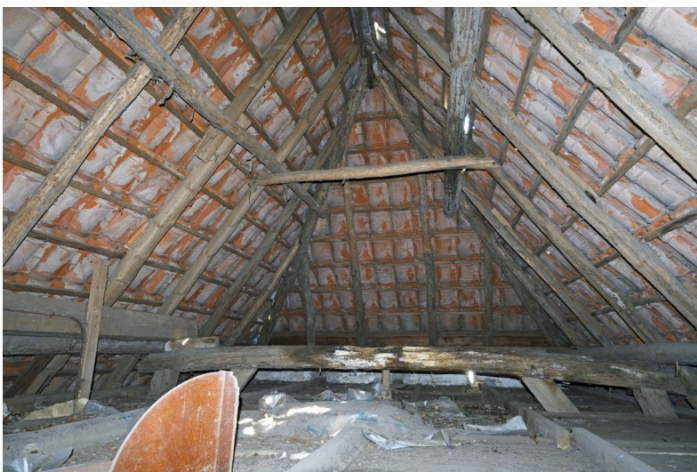
Afbeelding 6 van 8

De rondhouten kap van het voorhuis dateert nog uit de bouwtijd van ca. 1875. De verbeterde Hollandse pannen zijn later aangebracht.

De rondhouten sporenkap van het voorhuis dateert nog uit de bouwtijd. Of dat ook geldt voor de zolderbalklaag is niet bekend. Deze is nergens in het zicht. Afgezien van enkele paneeldeuren en de hergebruikte dubbele glasdeuren van een voormalige bedstede in een spekkast op de deel, zijn in het interieur verder geen interieuronderdelen uit de negentiende eeuw bewaard gebleven.

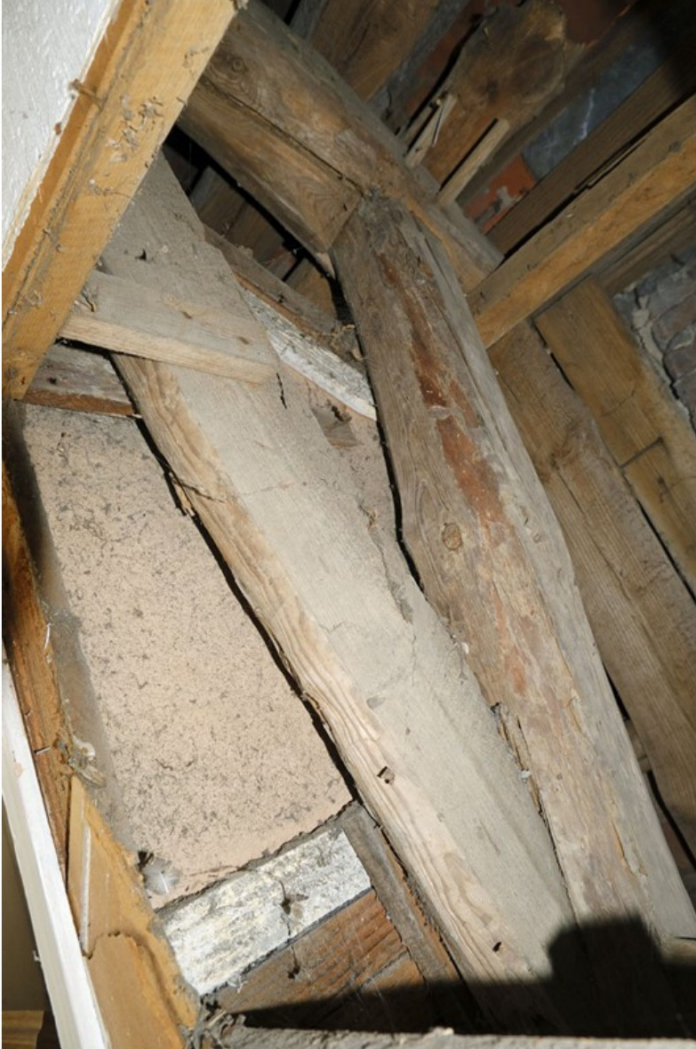
Afbeelding 7 van 8

De sporenkap wordt ondersteund door drie rondhouten dekbalkgebinten.

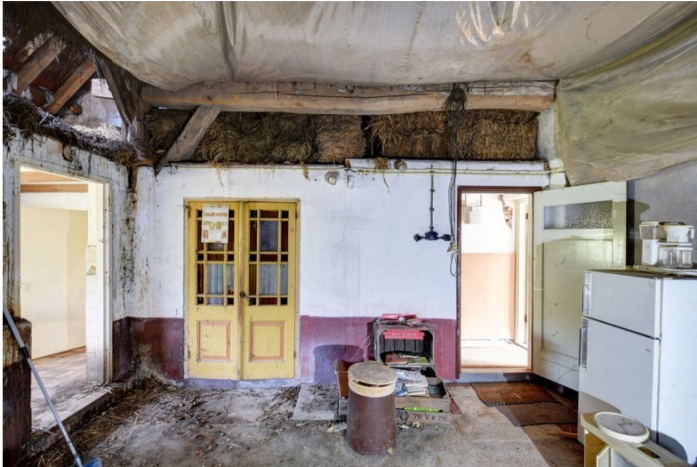
Afbeelding 8 van 8

Overzicht van de deel in het achterhuis richting het woongedeelte. De dubbele glasdeuren geven toegang tot een voormalige spekkast, maar maakten oorspronkelijk deel uit van een bedstede in het voorhuis.

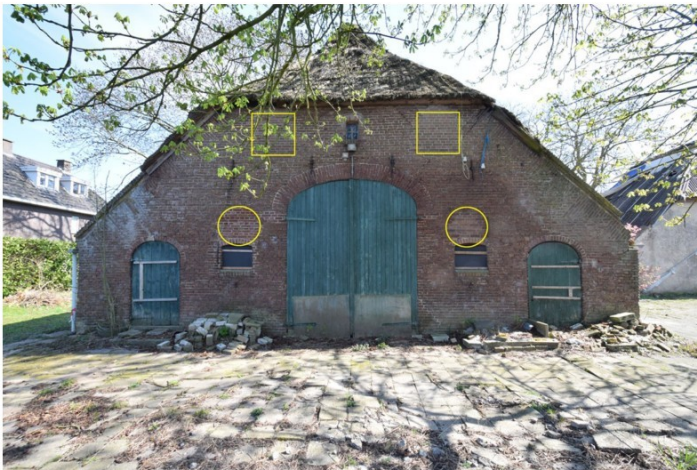
Afbeelding 1 van 3

Overzicht van de achtergevel uit de tweede helft van de negentiende eeuw, met in geel de contouren van de later verwijderde ronde stalramen en hooiluiken.

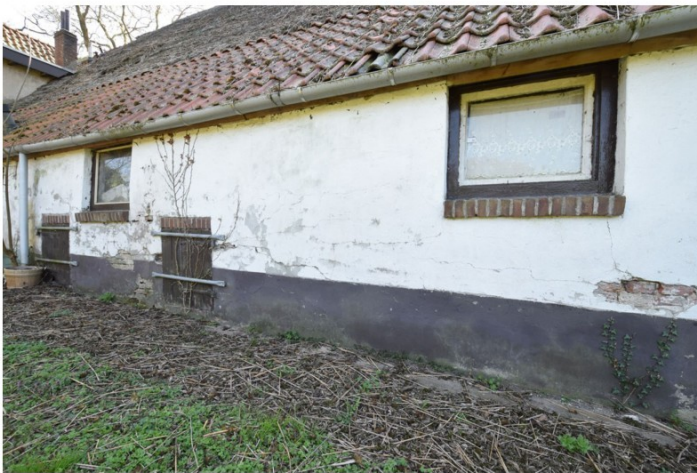
Afbeelding 2 van 3

De kozijnen van de twee hooiluiken zijn later zeer waarschijnlijk herplaatst (met nieuw raam) in de rechter zijgevel van het bedrijfsgedeelte.

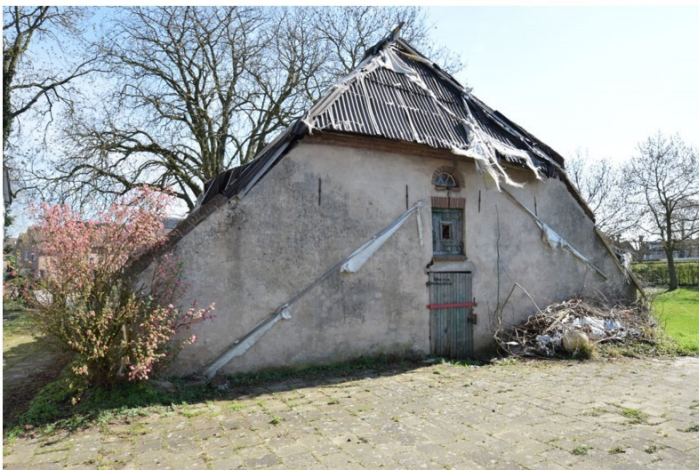
Afbeelding 3 van 3

Zicht op het ingestorte dak van de schuur. Daartussen zijn de restanten zichtbaar van twee ankerbalkgebinten.

De bakstenen gevels waren rondom oorspronkelijk zeer waarschijnlijk uitgevoerd in schoon metselwerk. De oorspronkelijke gevelindeling is door vele latere veranderingen en het aangebrachte pleisterwerk moeilijk te achterhalen. De hoofddraagconstructie bestond uit twee ankerbalkgebinten, vermoedelijk van populierenhout, waarvan de restanten deels nog overeind staan. De gebinten waren rond genummerd I t/m VIII met gehakte telmerken. [7] De rondhouten sporenkap is vrij recent ingestort.

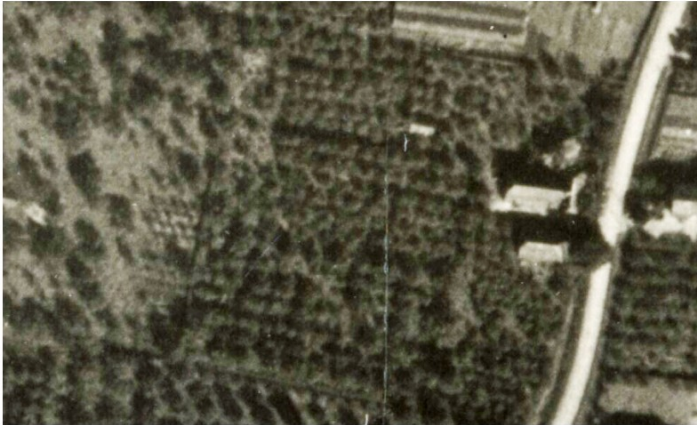
Afbeelding 1 van 9

Detail van de luchtfoto van de RAF uit 1944. De boerderij en schuur staan te midden van aan elkaar grenzende boomgaarden. In het linker dakvlak van het bedrijfsgedeelte lijkt aan de achterzijde nog de lijn van een licht geknikt dak zichtbaar. Grenzend aan het voorhuis lijkt het erop dat de opkamer al wel plat dak had en dus in 1944 reeds verhoogd was.

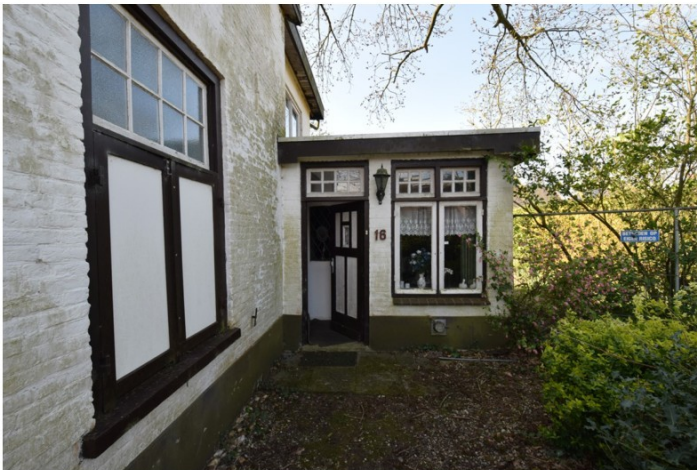
Afbeelding 5 van 9

De bestaande ramen van het voorhuis en van de opkamer werden waarschijnlijk omstreeks 1930 vernieuwd. Tegelijkertijd verving men de oude luiken in de zijgevels op zolderniveau door vensters.

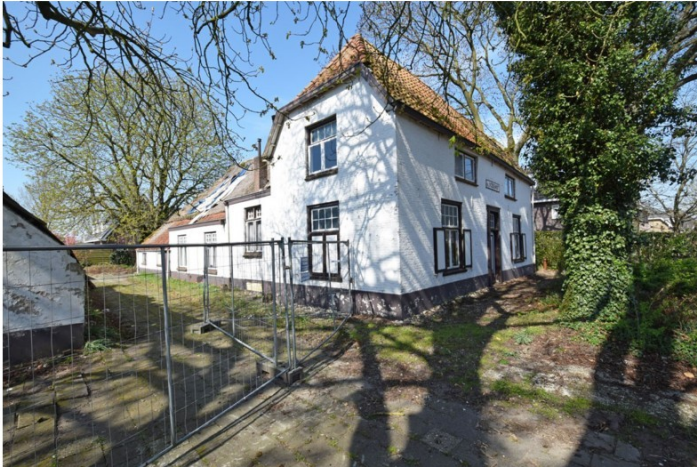
Afbeelding 6 van 9

De vensters op zolderniveau zorgden voor daglicht in de nieuwe zolderkamers. Deze zijn beiden nog voorzien van een Bruynzeel paneeldeur uit ca. 1930. De zachtboardplafonds in beide kamers zijn vermoedelijk omstreeks 1950 aangebracht.

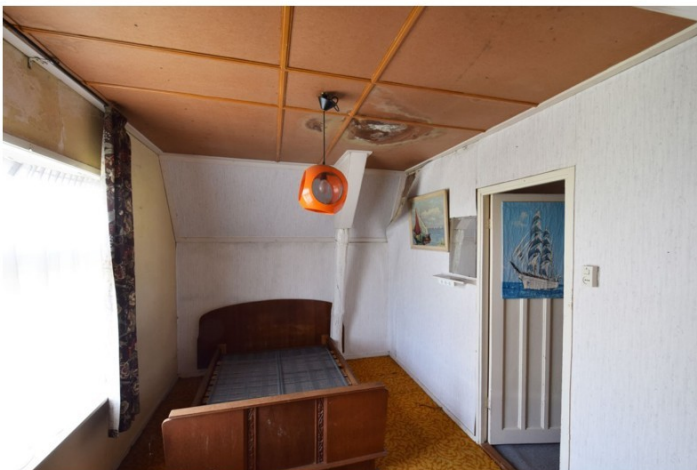
Afbeelding 7 van 9

Slaapkamer op zolder aan de linkerkzijde van het voorhuis.

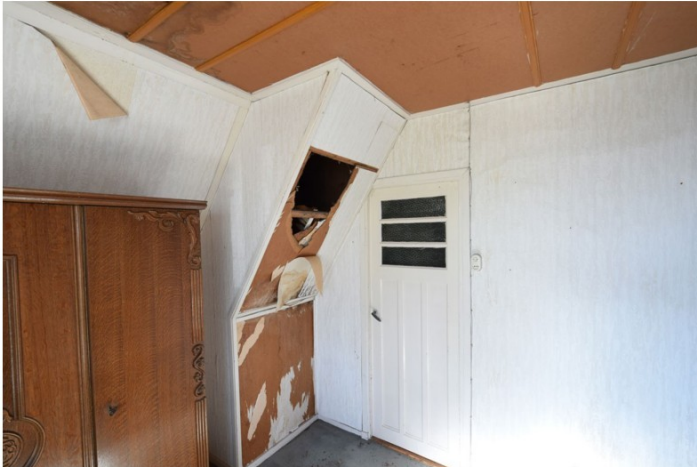
Afbeelding 8 van 9

De slaapkamers maakten deel uit van de rechter woning. Hiervoor werd van de rechter voorkamer een portaal afgescheiden voor een vaste zoldertrap. De bijbehorende paneeldeur dateert nog uit de late negentiende en werd vanuit de gang op deze plek herplaatst.

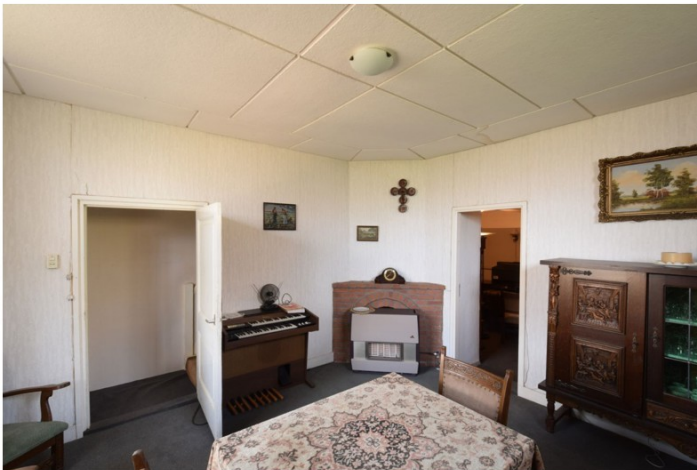
Afbeelding 9 van 9

Voormalige keuken van de rechter woning. De schouw, het zachtboardplafond en de servieskast dateren vermoedelijk uit omstreeks 1950.

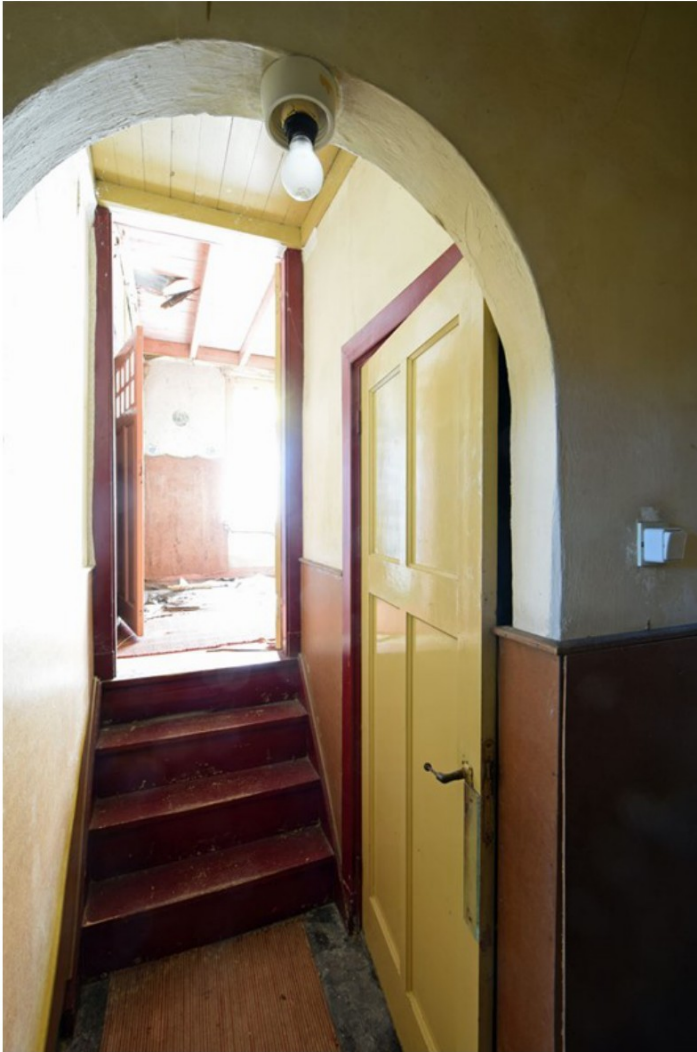
Afbeelding 2 van 7

Overzicht van de keldertoegang en het trapje naar de opkamer. Deze indeling is waarschijnlijk bij de modernisering van de boerderij en de verhoging van de opkamer omstreeks 1930 ontstaan.

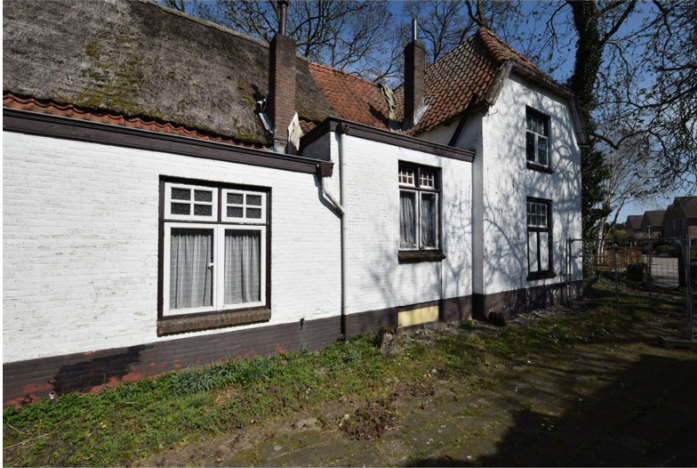
Afbeelding 4 van 7

De linker zijgevel werd in de twintigste eeuw gedeeltelijk verhoogd onder een plat dak, ter plaatste van de keuken en slaapkamer (vernieuwd in halfsteens verband) naar verluid in 1956, ter plaatse van de opkamer waarschijnlijk al omstreeks 1930.

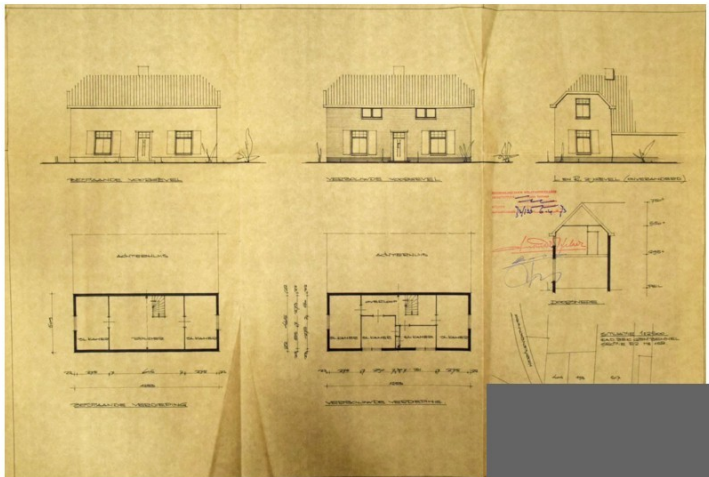
Afbeelding 1 van 7

Bouwtekening uit 1973 van het invullen van de resterende zolderruimte met een afgewerkte overloop en twee extra slaapkamers. Hiervoor werden in de voorgevel twee nieuwe zoldervensters geplaatst. (Regionaal Archief Nijmegen)

In 1973 kreeg [REDACTED] vergunning voor het realiseren van twee extra slaapkamers centraal op zolder. De vertrekken kregen licht via twee nieuwe zoldervensters in de voorgevel. De overloop werd via een doorbraak in de brandmuur verbonden met een nieuwe badkamer. Vier jaar later realiseerde men in 1977 een uitbouw aan de rechterzijde van het woongedeelte, waarbij de bestaande keuken werd vergroot. Daarboven kwam op zolder een dakopbouw tot stand met ruimte voor een vijfde slaapkamer.
