# Vossenhol 16

**Onderzoek:** bouwhistorische verkenning met waardestelling

**Functie:** boerderij met schuur

**Bouwjaar:** ca. 1875, met mogelijk oudere kern en latere verbouwingen

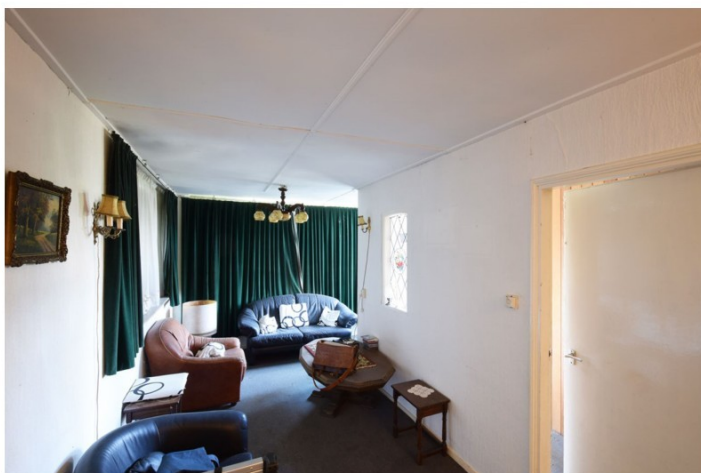
Afbeelding 4 van 7

Zicht op de uitbouw vanuit de keuken van de rechter woning. In het plafond is de uitbreiding duidelijk zichtbaar.

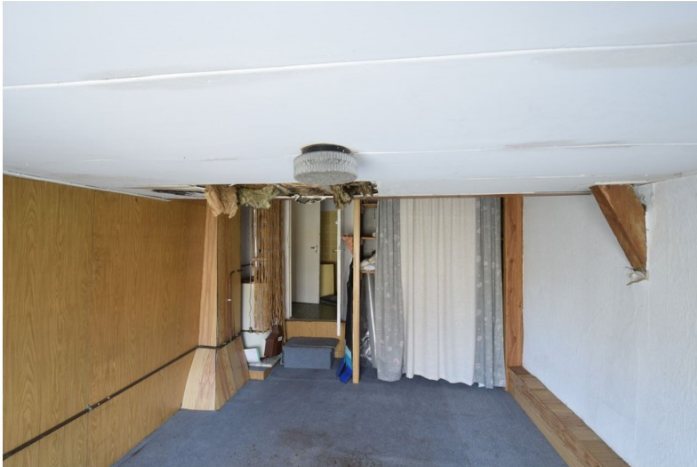
Afbeelding 7 van 7

Slaapkamer ter plaatse van de dakopbouw uit 1977. Rechts een deel van een windschoor dat door de scheidingsmuur steekt en verbonden zal zijn met een gebintplaat boven het zachtboardplafond.

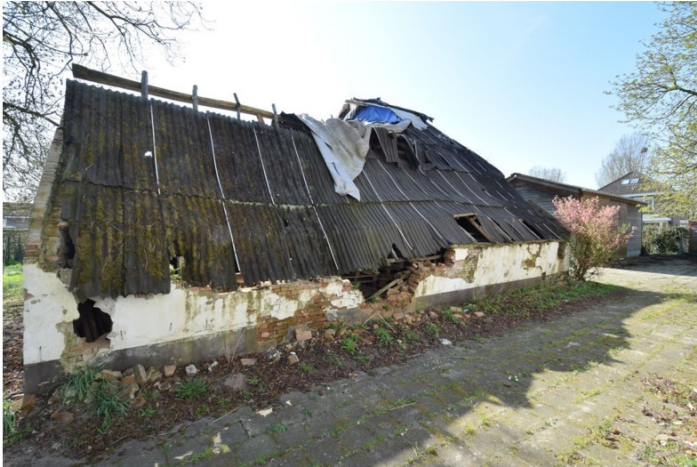
Afbeelding 1 van 2

De rechter zijgevel van de schuur is in de huidige situatie blind, maar zal oorspronkelijk ingedeeld zijn geweest met (stal)vensters, deuren en/of mestluiken.

Na de Tweede Wereldoorlog werd, mogelijk in meerdere fasen, de gevelindeling van de schuur gewijzigd. Daarbij werden naar verwachting ook substantiële delen van de gevels zelf vernieuwd, waarna men het geheel afwerkte met een pleisterlaag. In de voor- en achtergevel van de schuur werden oude luiken, kozijnen en stalvensters van de boerderij herplaatst. Ook de deuren van de schuur zouden in deze periode vernieuwd zijn. In de linker zijgevel bracht men aan de voorzijde drie vensters met roedeverdeling aan, naar verluid bevond zich in de schuur op deze plek een kippenhok. Aan de achterzijde zouden in deze zijgevel nog de mestdeuren van voormalige varkenshokken aanwezig zijn, deze konden gedurende het veldwerk echter niet waargenomen worden.

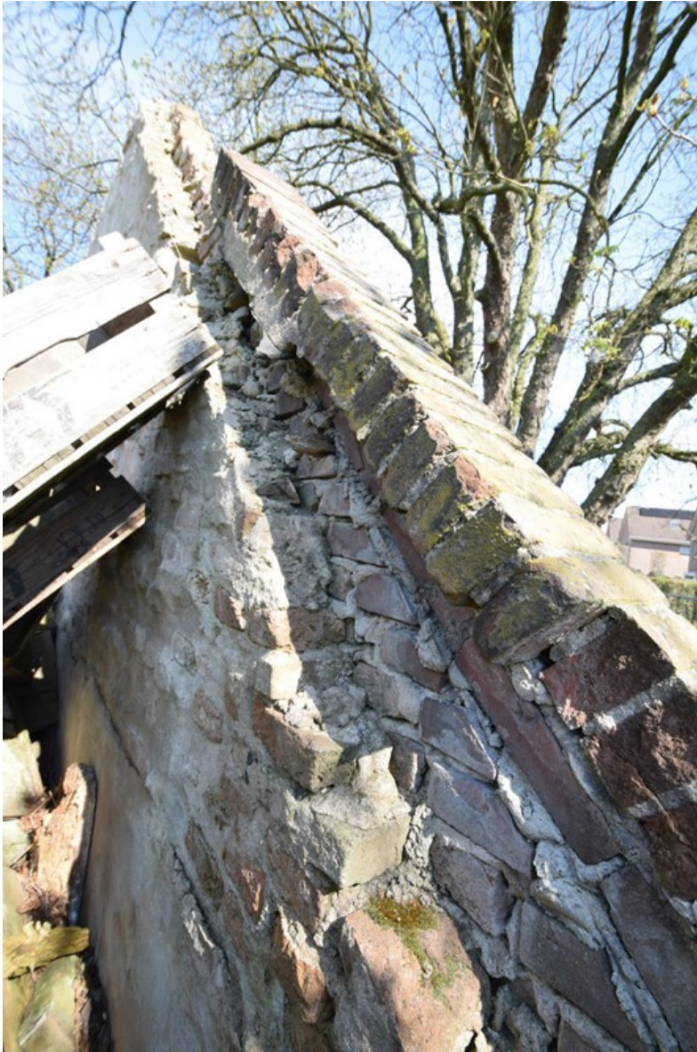
Afbeelding 2 van 2

De gevels van de schuur werden niet alleen opnieuw ingedeeld en van een pleisterlaag voorzien. Aan de voorzijde is zichtbaar dat het metselwerk ter plaatse van de rollaag uit machinale steen bestaat en later moet zijn aangebracht. Dit duidt mogelijk op aanpassing van de dakhelling.
