Rapport

**vooronderzoek**

**Boevenheuvel 10 en 10a te Eersel**

*Projectnaam* Boevenheuvel 10 en 10a te Eersel  
*Projectnummer* B3898

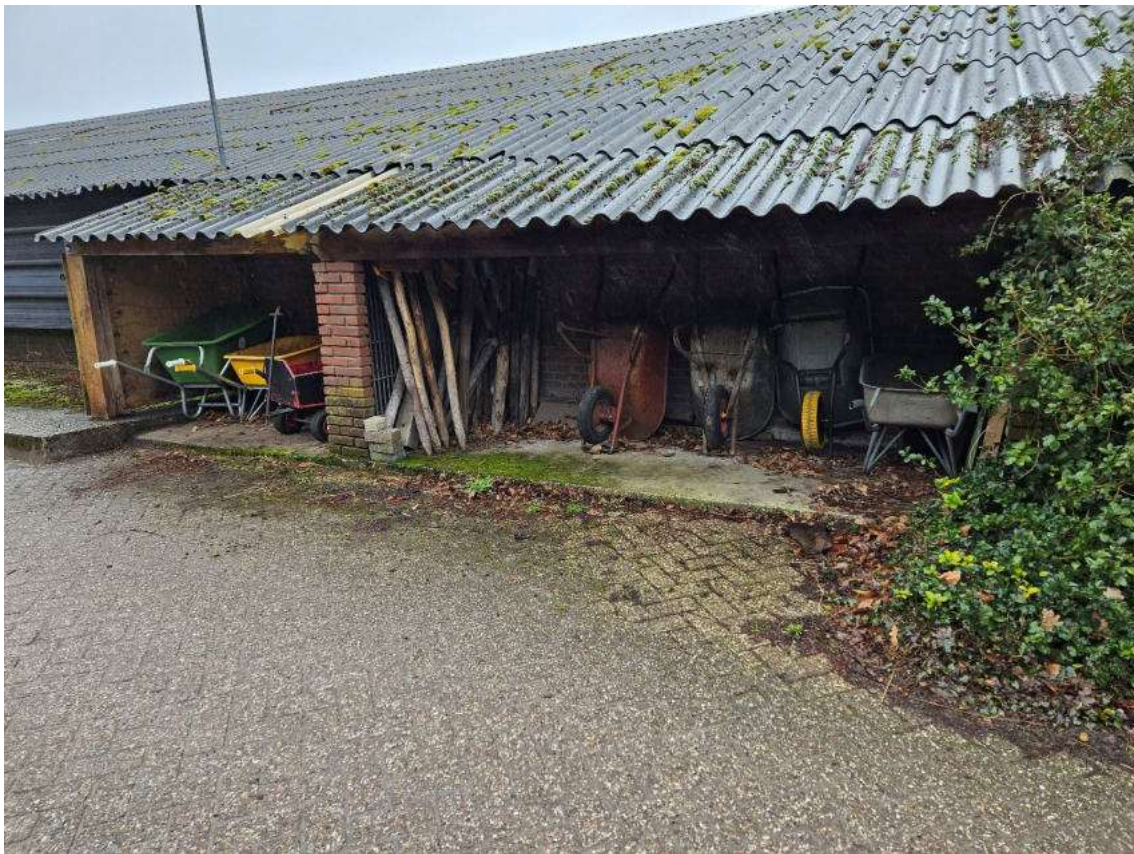
| bodembedreigende activiteiten, opslag tanks en opslag bodembedreigende stoffen | Tegen de buitengevel van de hobbyruimte bevond zich een bovengrondse dieseltank met een inhoud van 1.200 liter, in een lekbak. De tank is enkele jaren geleden opgeruimd, er zijn geen saneringsgegevens bewaard gebleven. |

locatie voormalige dieseltank

| deellocatie | opper-vlakte (m <sup>2</sup> ) | strate-gie | boringen tot | | kritische parameters | |
|---|---|---|---|---|---|---|
| voormalige dieseltank b.g. | 4 | VEP | - | 1 | 1 | minerale olie en BTEXN verdachte bodemlaag |
| | | | | | 1 | minerale olie en BTEXN grondwater |
