# Quicksan Wet natuurbescherming

Hoofdstraat 83, Hillegom

11 oktober 2023

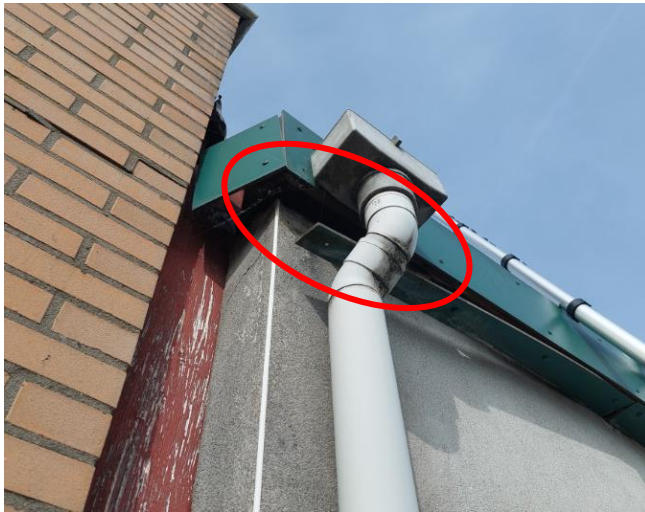
Figuur 4 Opening bij het boeiboord aan de oostkant van deel 4

In deel 4 is een opening aanwezig naast de hemelwaterafvoer (Figuur 4). Hier is een opening (3cm) aanwezig welke doorloopt tot een spleetvormige tussenruimte waar vleermuizen kunnen verblijven. Deze plek heeft, voor de vleermuis, voldoende vrije valruimte onder de opening en is daarom geschikt voor vleermuizen om te verblijven. Sloop van het gebouw leidt mogelijk tot overtreding van de Wet Natuurbescherming artikel 3.5 lid 1 (doden of verwonden), lid 2 (opzettelijk verstoren) en lid 4

(beschadigen/vernielen van verblijfplaatsen). De potentiële verblijfplaatsen zijn geschikt als zomer-, winter-, kraam-, en paarverblijfplaatsen van de kleine-, gewone- en ruige dwergvleermuis.

Nader onderzoek naar verblijfplaatsen voor gebouwbewonende vleermuizen is noodzakelijk.

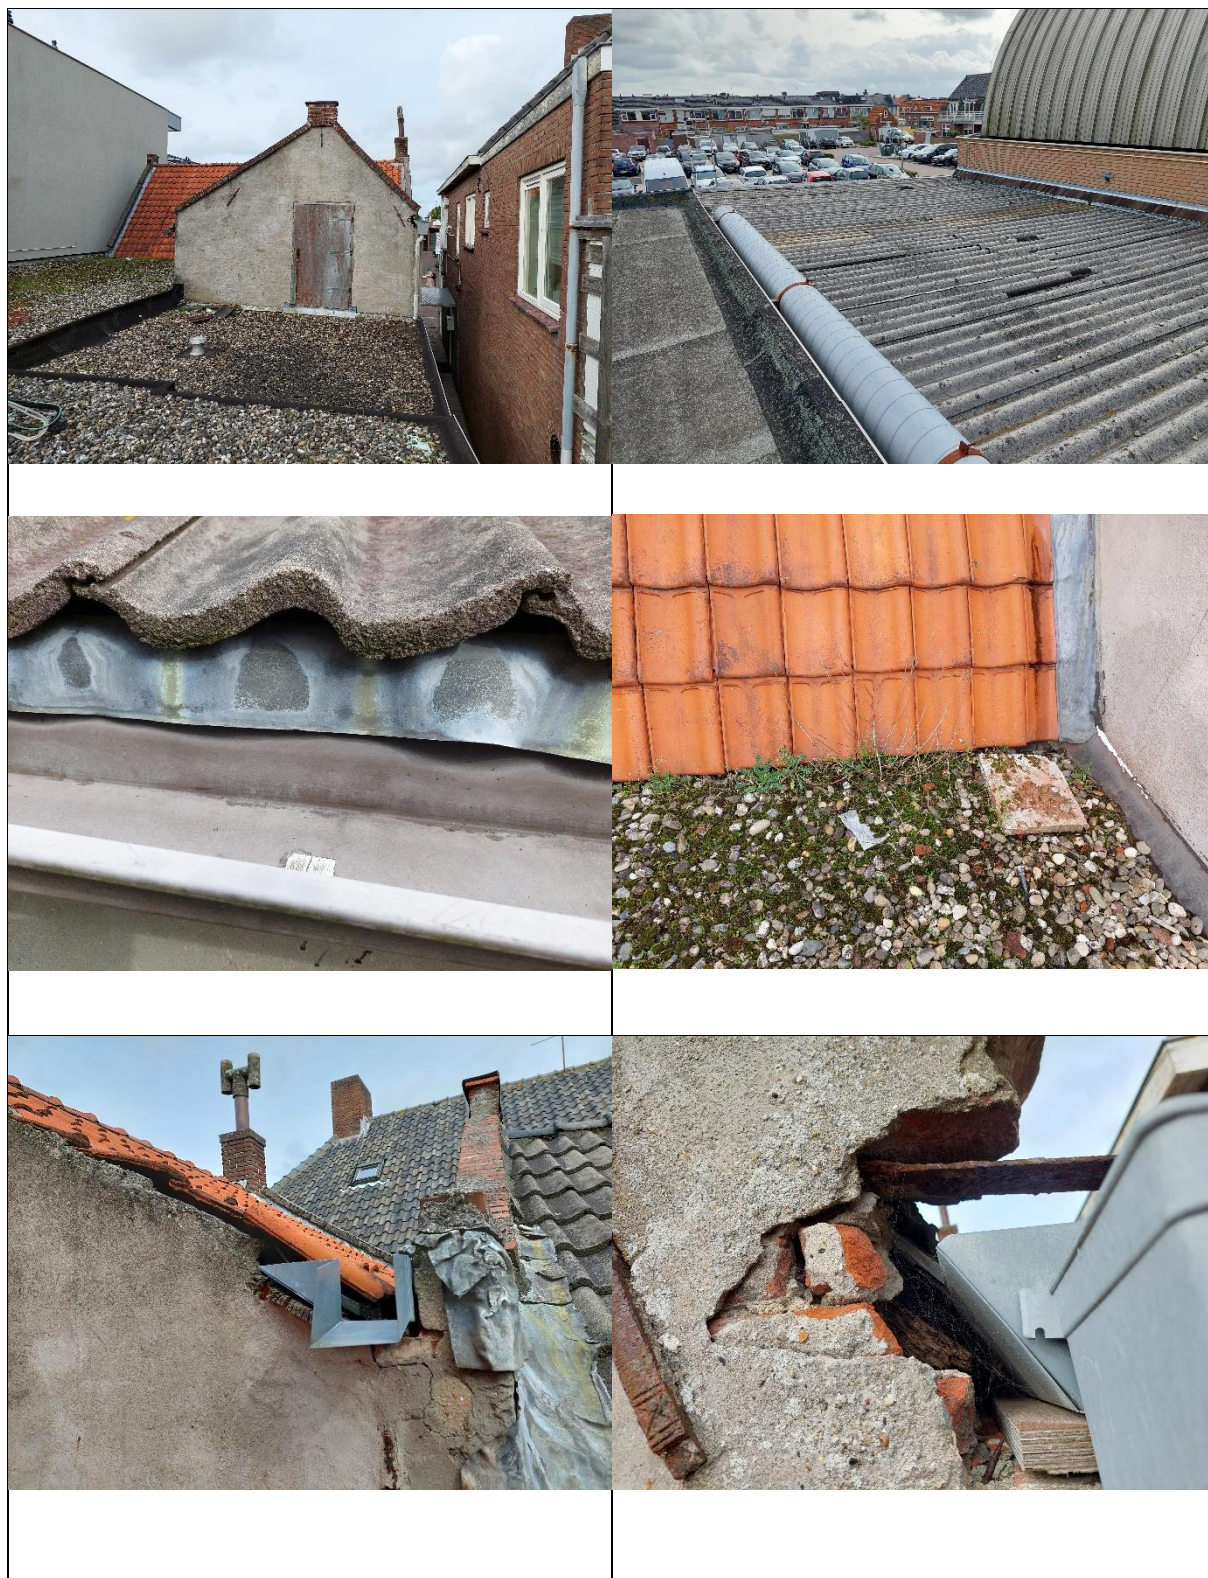
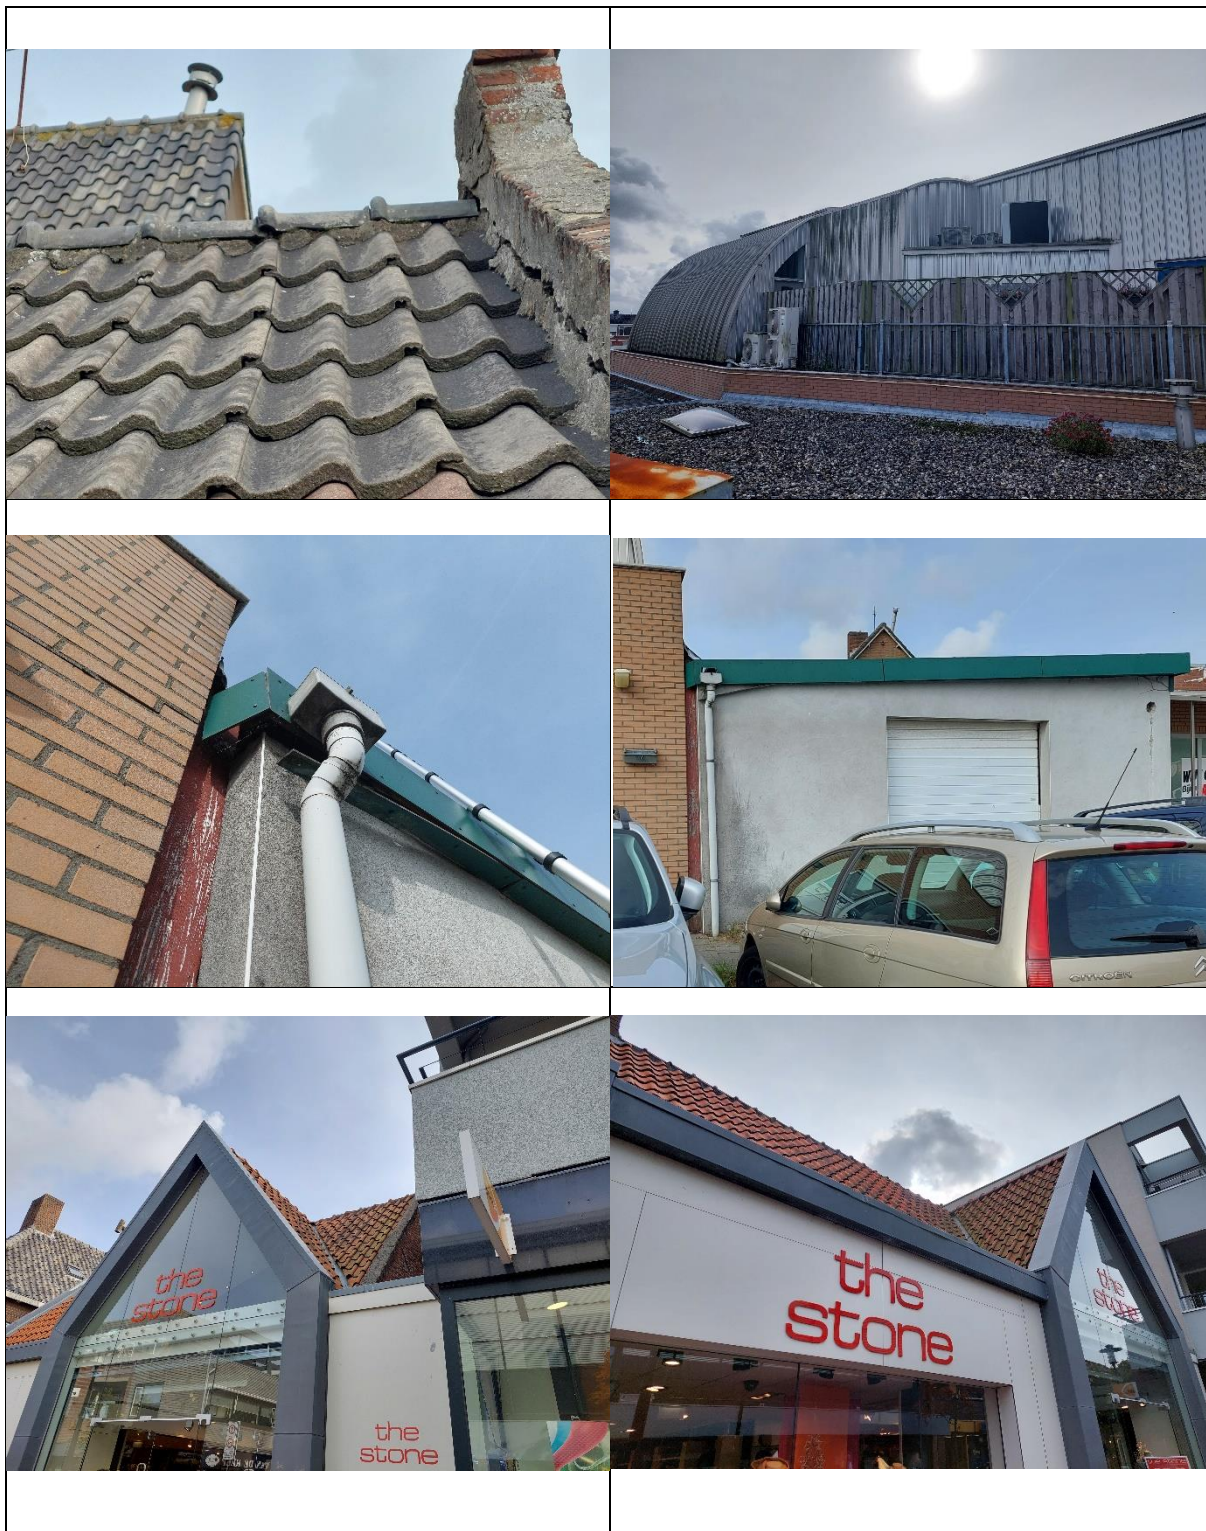
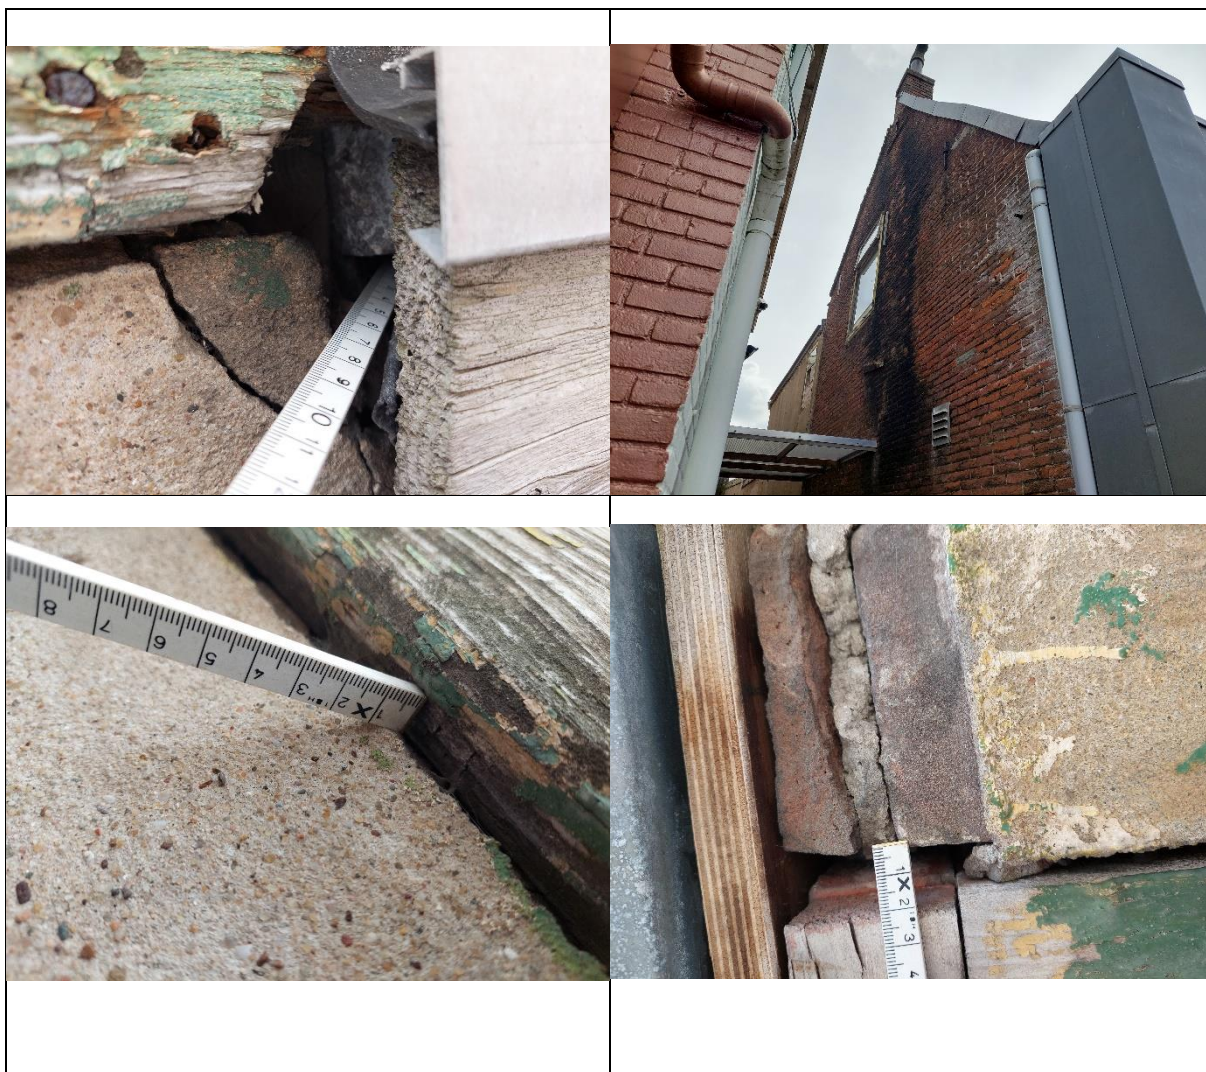
## Bijlage 1 Foto's veldonderzoek

Deel 1 betreft een gedeelte met zadeldak met kilkepers, bedekt met rode pannen. Er ontbreken geen pannen en de pannen sluiten aan op het platte grinddak (deel 3). De gevel aan de oostzijde van de Hoofdstraat bestaat uit wit beton met een nauwsluitend antraciet kunststof nok en trespaplaten. In de keelgoten en de aansluiting van de pannen op de kopgevel zijn loodslabben aangebracht. Aan de westkant sluiten deze nauw aan, aan de kant van de Hoofdstraat zijn openingen welke toegang bieden onder de pannen. De gevel aan de noordzijde van deel 1 is opgetrokken uit bakstenen. Op de gevelrand aan deze zijde staat een afgesloten bakstenen schoorsteen. De schuine dakrand is afgewerkt met hoekpanelen. Tussen de hoekpanelen en de bakstenen gevel zit een smalle gleuf, waaronder direct bakstenen aanwezig zijn.

Deel 2 betreft een gedeelte met zadeldak bedekt met zwarte pannen. Er zijn geen kapotte, scheefliggende of ontbrekende pannen aanwezig. Onder de dakrand is een dakgoot aanwezig. Tussen de pannen en de dakgoot zijn loodslabben aangebracht, echter zijn er nog steeds openingen aanwezig welke toegang bieden tot de ruimte onder het dak. Aan de noordzijde van het zadeldak is eveneens een dakgoot aanwezig. Aan de noordzijde van het zadeldak is er een hoekje van een pan afgebroken waardoor er een opening aanwezig is. De dakgoot is direct onder deze opening. De kopgevel van het zadeldak heeft een bakstenen gevelrand die hoger is dan de pannen. De kopgevel is gestuct. In het metselwerk van het dak naar de bakstenen gevelrand zit een smalle, niet doorlopende, scheur. Er zijn twee bakstenen schoorstenen aanwezig. Eén schoorsteen heeft een loodslab over de opening. Aan de oostzijde van het zadeldak is een afgesloten houten deur aanwezig, zonder kieren en met loodslab naar het grinddak.

Deel 3 betreft een grinddak met een metalen schoorsteen en drie lichtkoepels. De nokpannen in deel 3 zijn afgesloten met cement. Er liggen enkele losse bakstenen en een losse geroeste ventilatie-unit op het dak. Er groeit één plant op het dak.

De noordgevel van de eerste bouwlaag van deel 1, 2 en 3 zijn opgetrokken uit grijs beton met een houten balk en een plank bij de overgang naar het dak. Bij deel 3 is een smalle kier aanwezig bij de dakoverstek, de kier is niet doorlopend. De dakstrip is aansluitend.
