## Nabij Grachtweg 47 te Lisse

Milieuhygiënisch vooronderzoek  
Verkennd milieukundig bodemonderzoek

Kenmerk : A7028-06/KHA/rap1  
Datum : 8 mei 2025

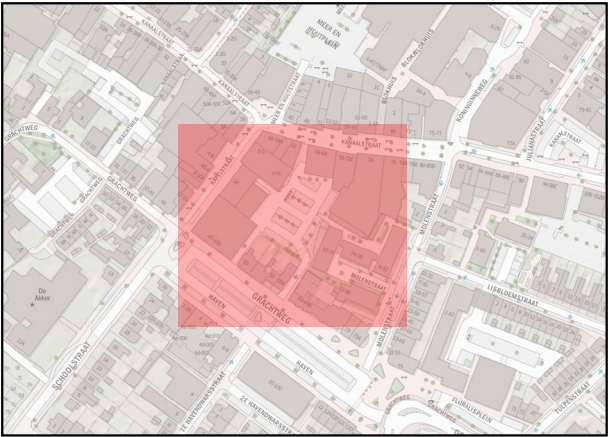
Bijlagenummer: 1.2

- Legenda**
- Herontwikkeling openbaar terrein
  - Nieuwbouw
  - Sloop en herontwikkeling
  - Boorpunten**
    - Boring tot 1,0 m-mv
    - Boring tot 2,0 m-mv
    - Boring met peilbuis
    - Constructieboring

Omschrijving: Situatietekening
