## Volledige asbestinventarisatie type A Conform SC-540/ 2011

Gemeente Barneveld – afdeling Vastgoed &  
Infrastructuur:  
CMC-1404-401 Schoolgebouw aan de Zonnebloemstraat  
25 te Barneveld

CMC-1404-401

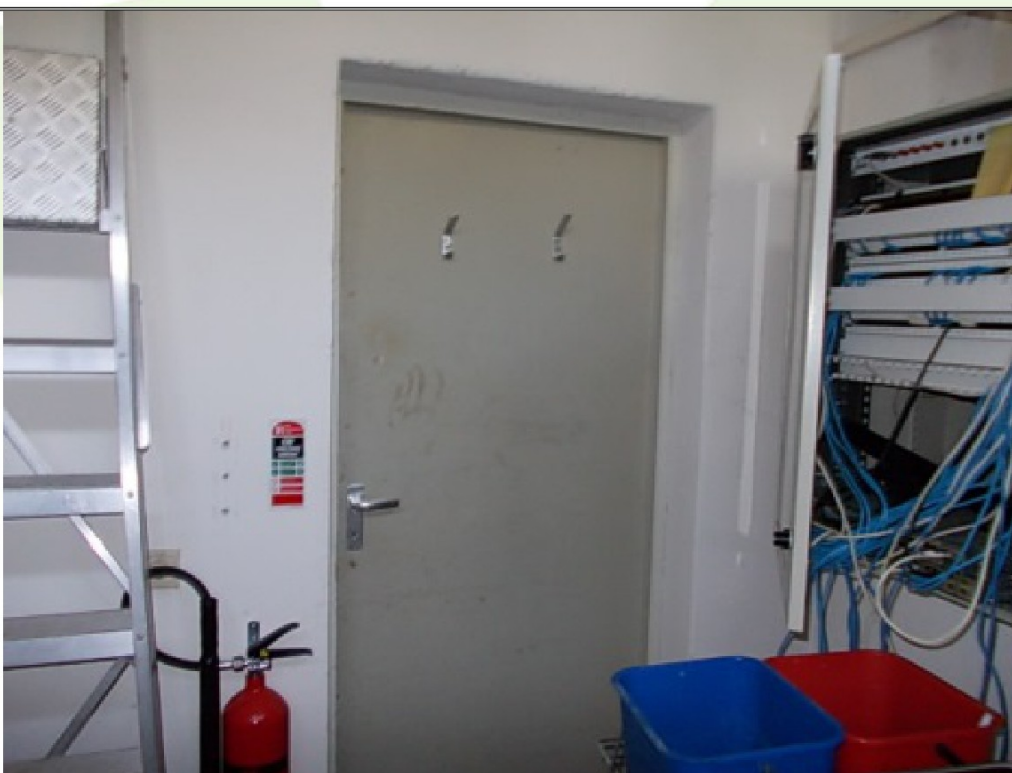
| Monster codering | Locatie | Materiaal | Hoeveelheid (circa) | Bevestigd/Bereikbaarheid | Analyse-resultaat / Risicoklasse | Hecht gebonden Ja / Nee |
|---|---|---|---|---|---|---|
| <b>MM1</b> | CV Ruimte | Platen in deur | +/- 2m2 | GK/G | 30-60% CHR /1 | Nee |

| M | ID | Referentie | Materiaal | Resultaat (% m/m) | Hb |
|---|---|---|---|---|---|
| 1 | MM1 | Cv-ruimte, platen in deur | Vlakke plaat | 30-60 Chrysotiel | nee |

MM1 asbesthoudende beplating in deur CV ruimte

| Locatie | Materiaal | Binnensanering | Buitensanering | Conditie |
|---|---|---|---|---|
| CV Ruimte | Platen in deur | <b>Risicoklasse 1</b> | *** | + |

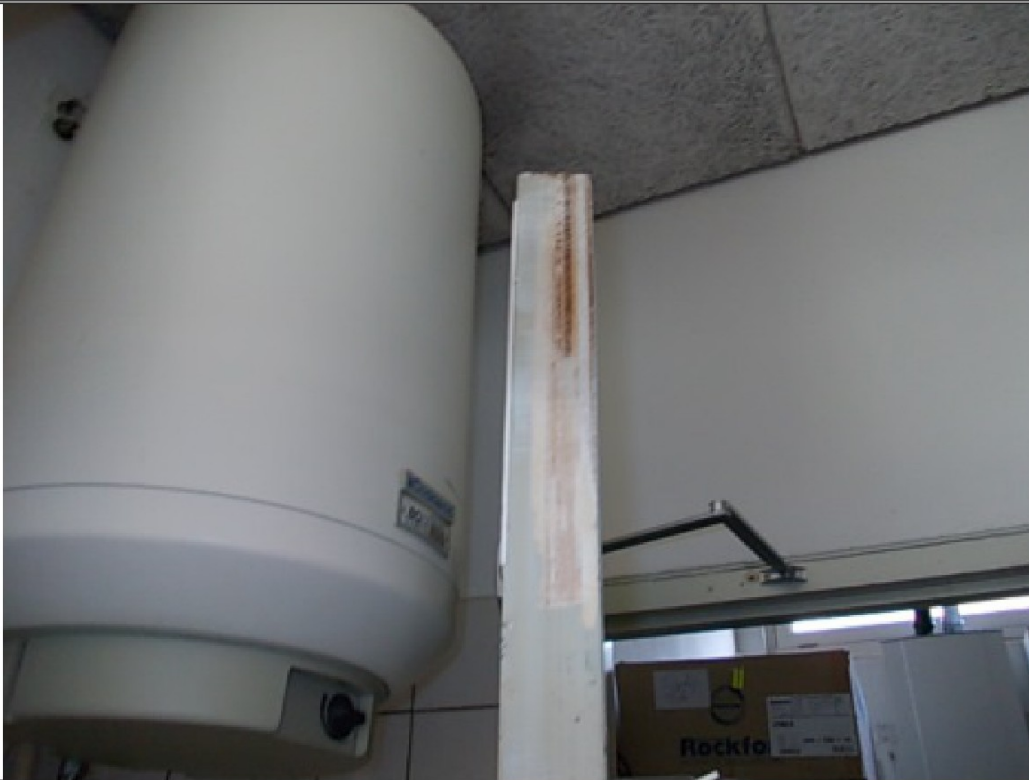
**MM1**, harde en hechtgebonden asbesthoudende platen  
verwerkt in houten deur van cv-ruimte. Deur is +/- 2m2.  
Risicoklasse 1, binnensanering

MM1 asbesthoudende beplating in deur CV ruimte

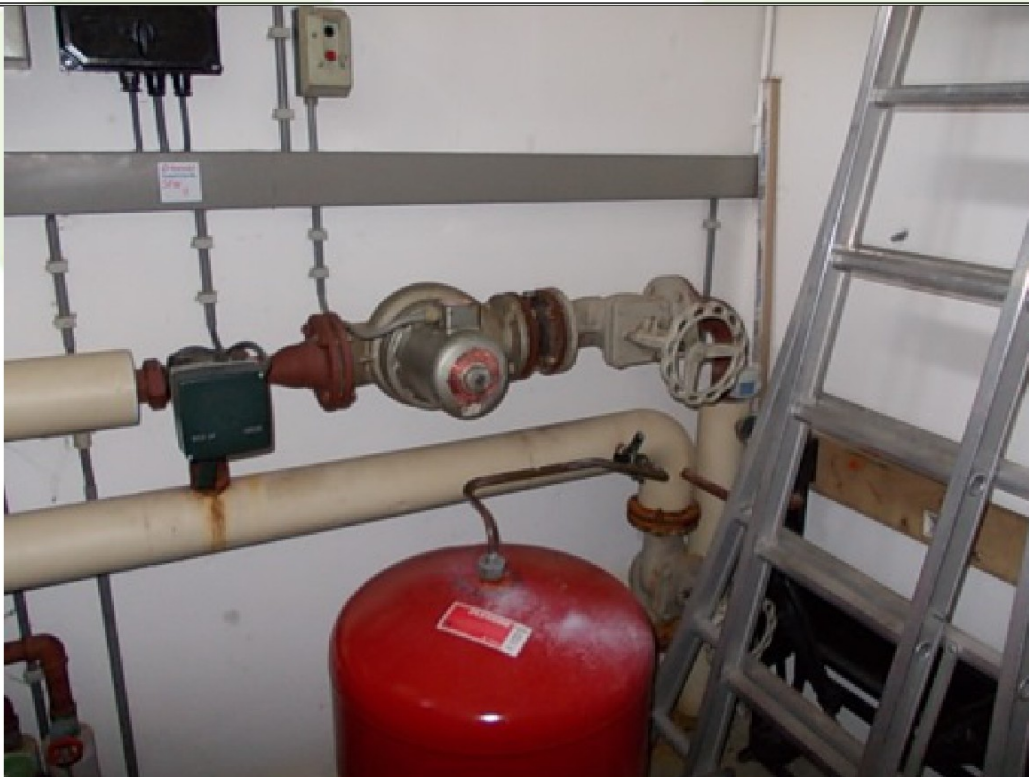
| Monster codering | Locatie | Materiaal | Hoeveelheid (circa) | Bevestigd/Bereikbaarheid | Analyse-resultaat / Risicoklasse | Hecht gebonden Ja / Nee |
|---|---|---|---|---|---|---|
| <b>MM2</b> | CV ruimte | Flenspakkingen | 6 stuks | GK/G | 30-60% CHR /1 | Nee |

| M | ID | Referentie | Materiaal | Resultaat (% m/m) | Hb |
|---|---|---|---|---|---|
| 2 | MM2 | Cv-ruimte, flens pakkingen | Pakkingen | 30-60 Chrysotiel | nee |

MM2 asbesthoudende pakkingen appendages

| Locatie | Materiaal | Binnensanering | Buitensanering | Conditie |
|---|---|---|---|---|
| CV ruimte | Flenspakkingen | <b>Risicoklasse 1</b> | *** | + |

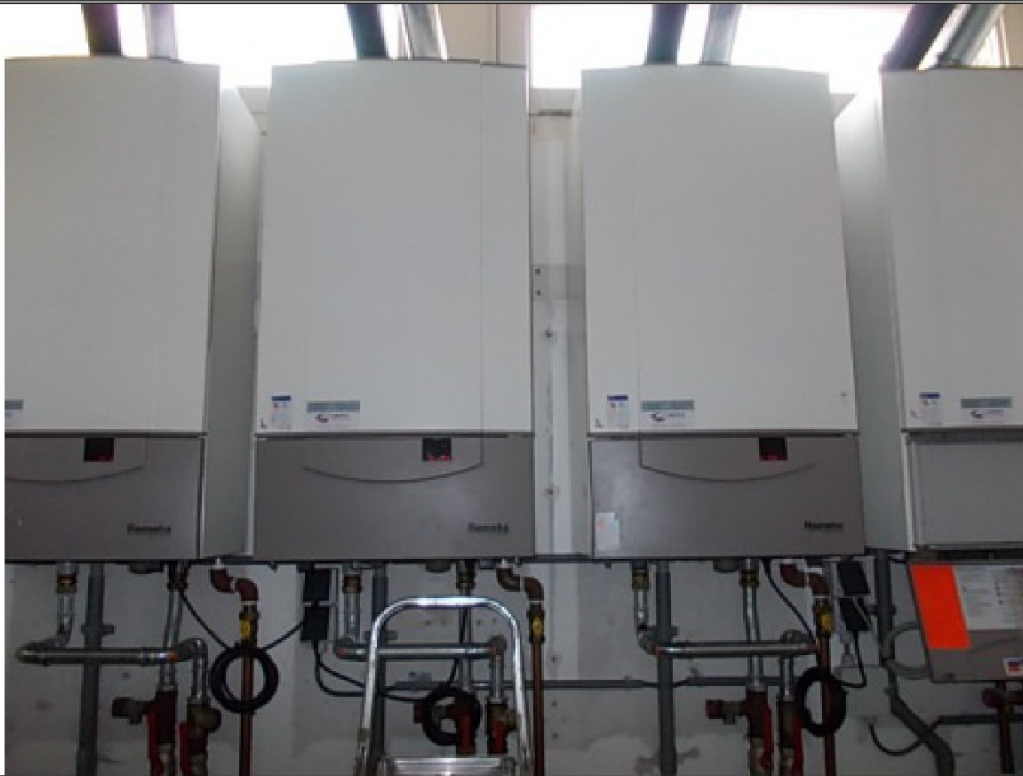
Asbestvrije Cv ketels

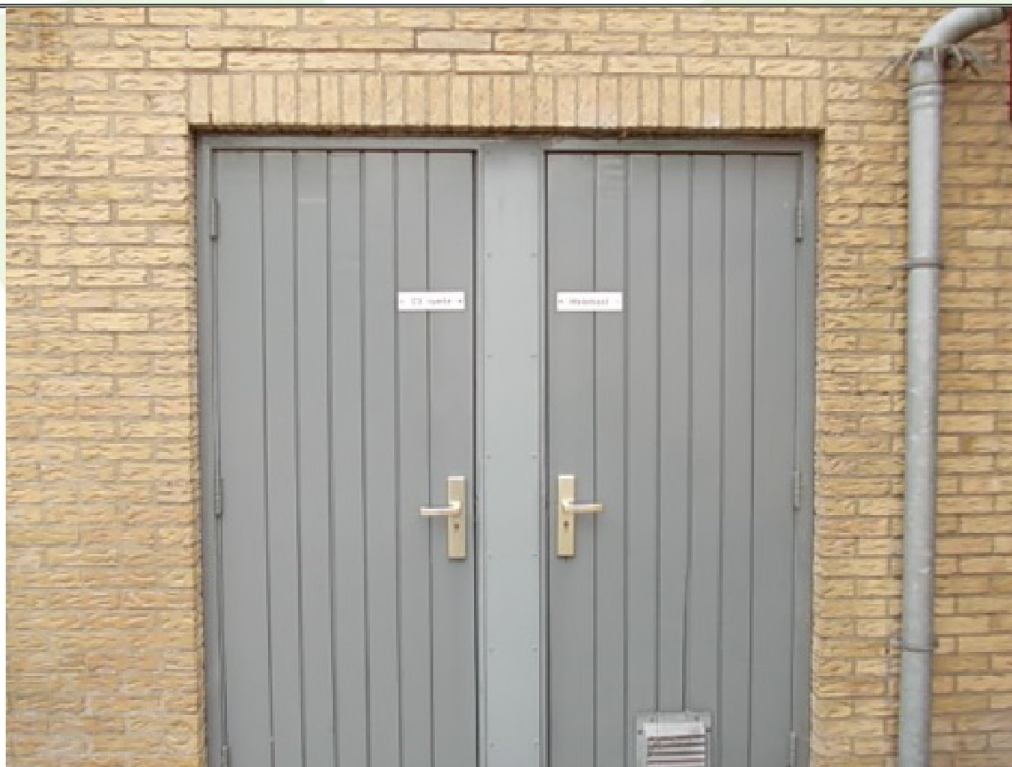
Houten deuren en kozijnen
