## Indicatieve metingen methaan / project Schiehoven Rotterdam

Opsteller : [REDACTED]  
Datum : 19 september 2023

Projectnaam:                   Sleepmatmetingen methaan op locatie Asserweg235/Hamakerstraat 277  
  Locatie Aafje Schiehoven

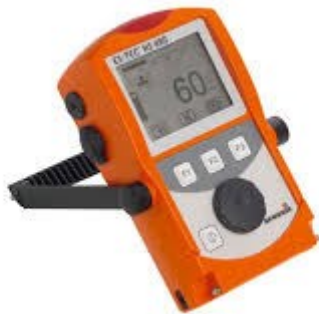
### Sewerin HS 680.

Deze meter is specifiek geschikt voor het meten van Methaan in diverse omstandigheden op ppm niveau in vol % methaan en in vol % LEL.

Meetbaar vanaf 1 ppm, 0-10 vol% Methaan en 0- 100% LEL (Onderste explosiegrens).

De onderste explosiegrens van methaan = 4,4 vol% is gelijk aan 100% LEL  
Grenswaarde 10% is 4400 ppm of 0,44 vol% methaan.

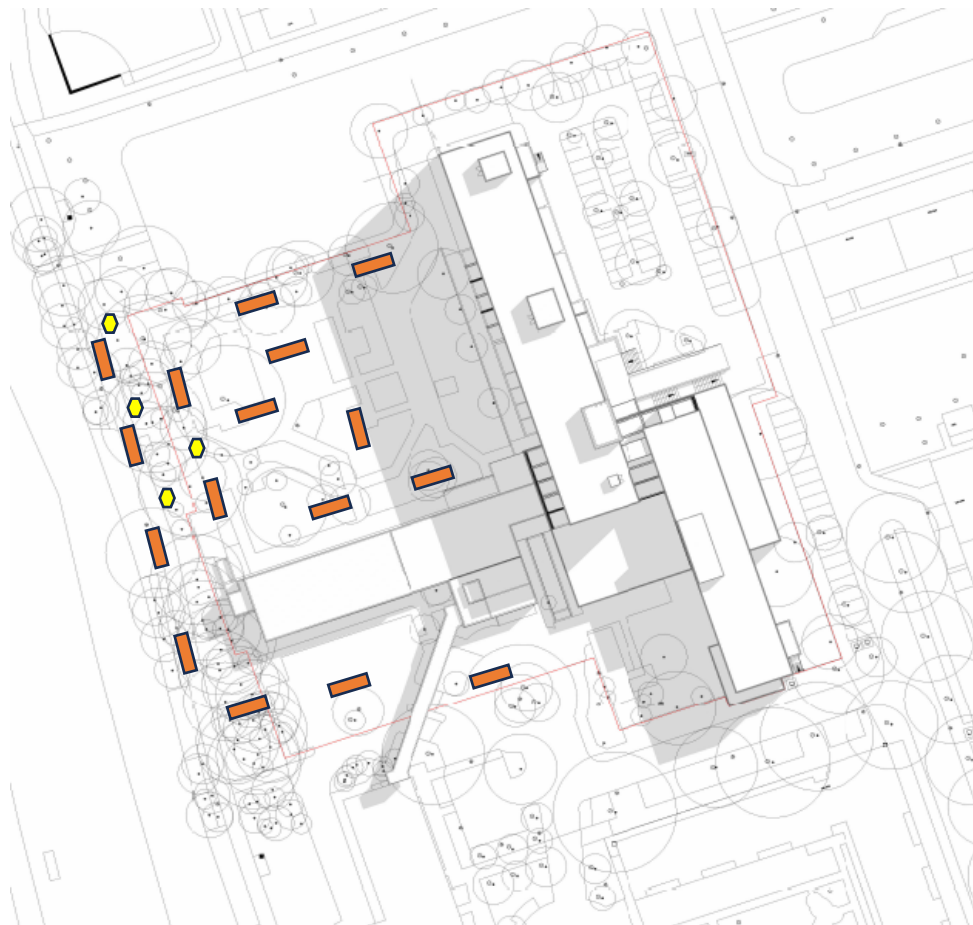
Op onderstaande afbeelding afkomstig uit tekening B-02-PL-Plattegronden Aafje zijn indicatief de meetpunten<sup>5</sup> aangegeven.

De sleepmat metingen zijn d.m.v. een

en de boringen d.m.v.

aangegeven.

<sup>5</sup> Het aantal aangegeven punten van de sleepmatmetingen is in de praktijk een afgelopen route zodat het hele aangegeven gebied in kaart is gebracht.
