BACK MILIEU-ADVIES
EN ONDERZOEK BV

**Verkennd bodemonderzoek
Hamakerstraat 77 in Rotterdam**

Uitvoering : Back Milieu - advies en onderzoek B.V.
Projectnummer : BM5026
Opgesteld door : XXXXXXXXXX
Datum : 29 september 2022
Rapport versie : 2

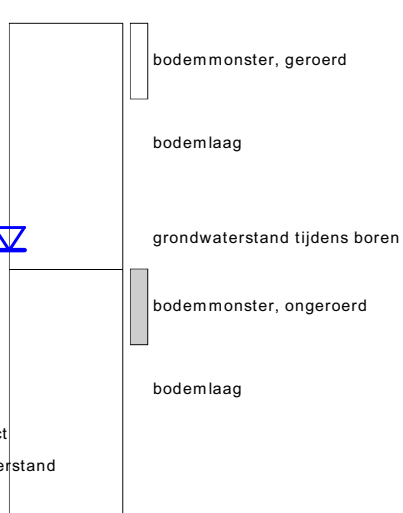
BORING

meetpunt **106**
naam **1**
traject **180-280 cm-mv**
datum **11 Aug 2022**
materiaal **HDPE**
doorloop **slecht**
hoogte -
ec -
diameter **32 mm**
bentoniet **70-120 cm-mv**
grind **120-280 cm-mv**
opmerking -

meetpunt **106**
naam **1**
traject **180-280 cm-mv**
datum **17 Aug 2022**
gws **153 cm**
ref. gws **maaiveld**
ph **6.8**
ec **1105 us/liter**
troebelheid **27 NTU**
temperatuur -
pompmethode -
volume **5 liter**
belucht **nee**
drijfslag -
monsternemer **[REDACTED]**
opmerking -
