BOUWHISTORISCHE VERKENNING & WAARDESTELLING

# VILLA REALE

Utrechtseweg 129, Arnhem

11 september 2024

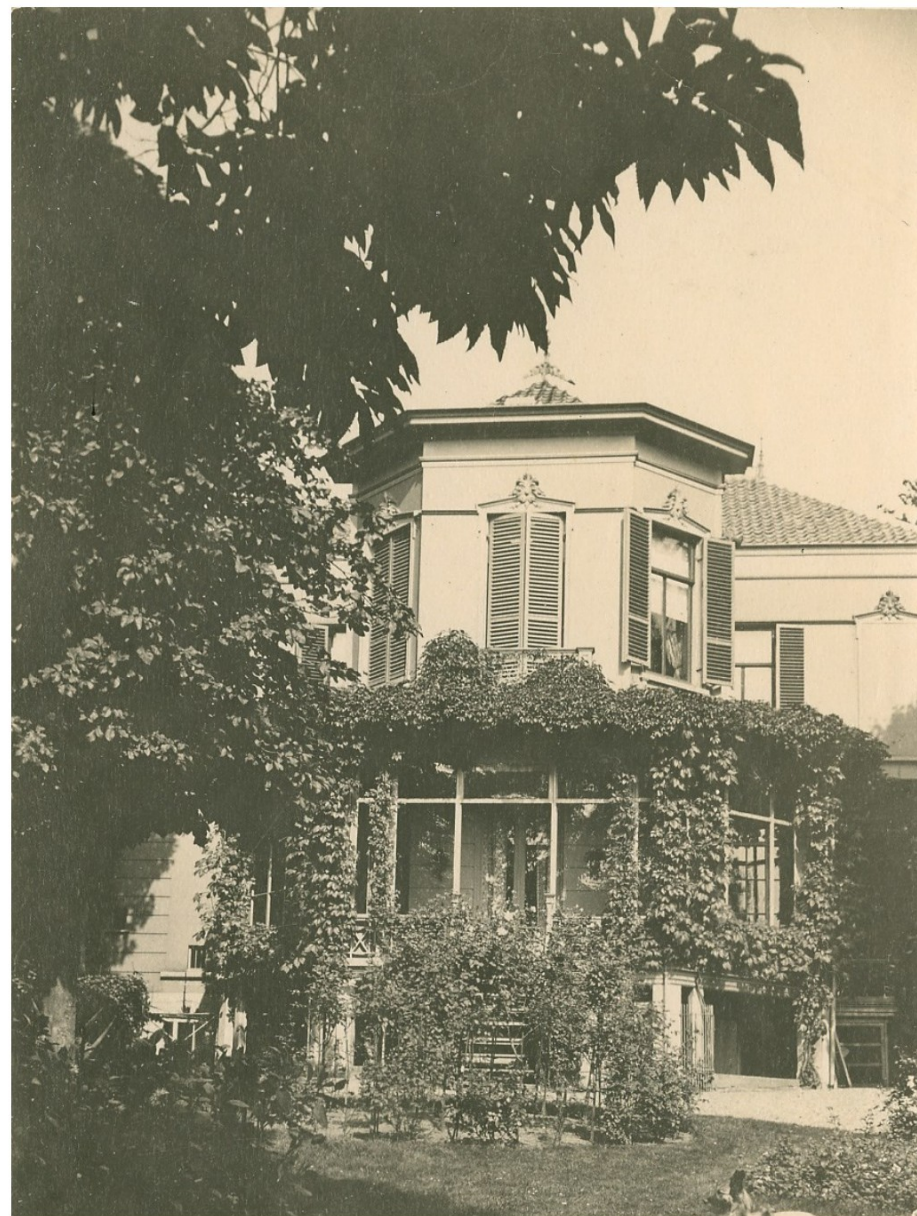
De vijfzijdige uitbouw met veranda aan de achterzijde in 1916. De uitbouw wordt gedekt met een schilddak. Bron: beeldbank GA, 1501-04-15687.

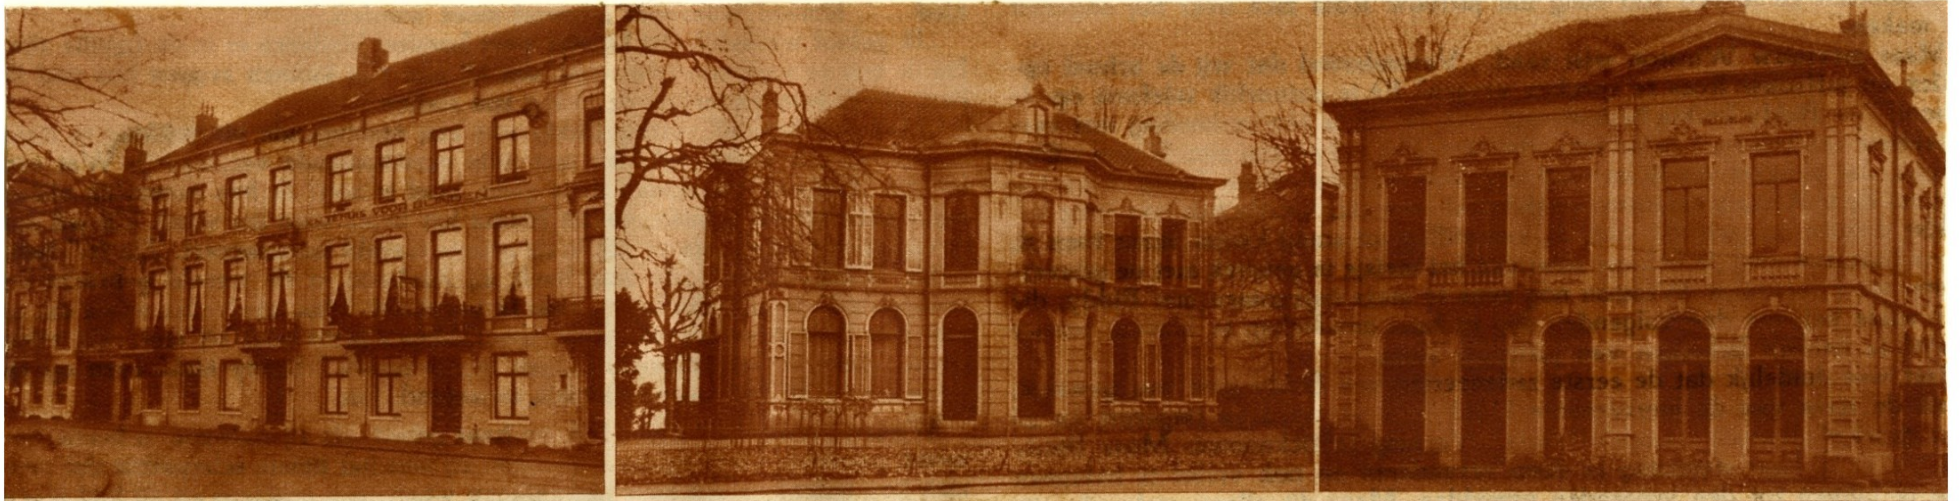
De gebouwen van de Geldersche Blinden Vereeniging in 1932. Van links naar rechts: Marktstraat, Utrechtseweg 67 (Villa Reale) en Utrechtseweg 69 (Villa Clara). Aan het middelste pand valt op dat alle vensters in de voorgevel, behalve die in de driezijdige uitbouw, nog zijn voorzien van persiennes.

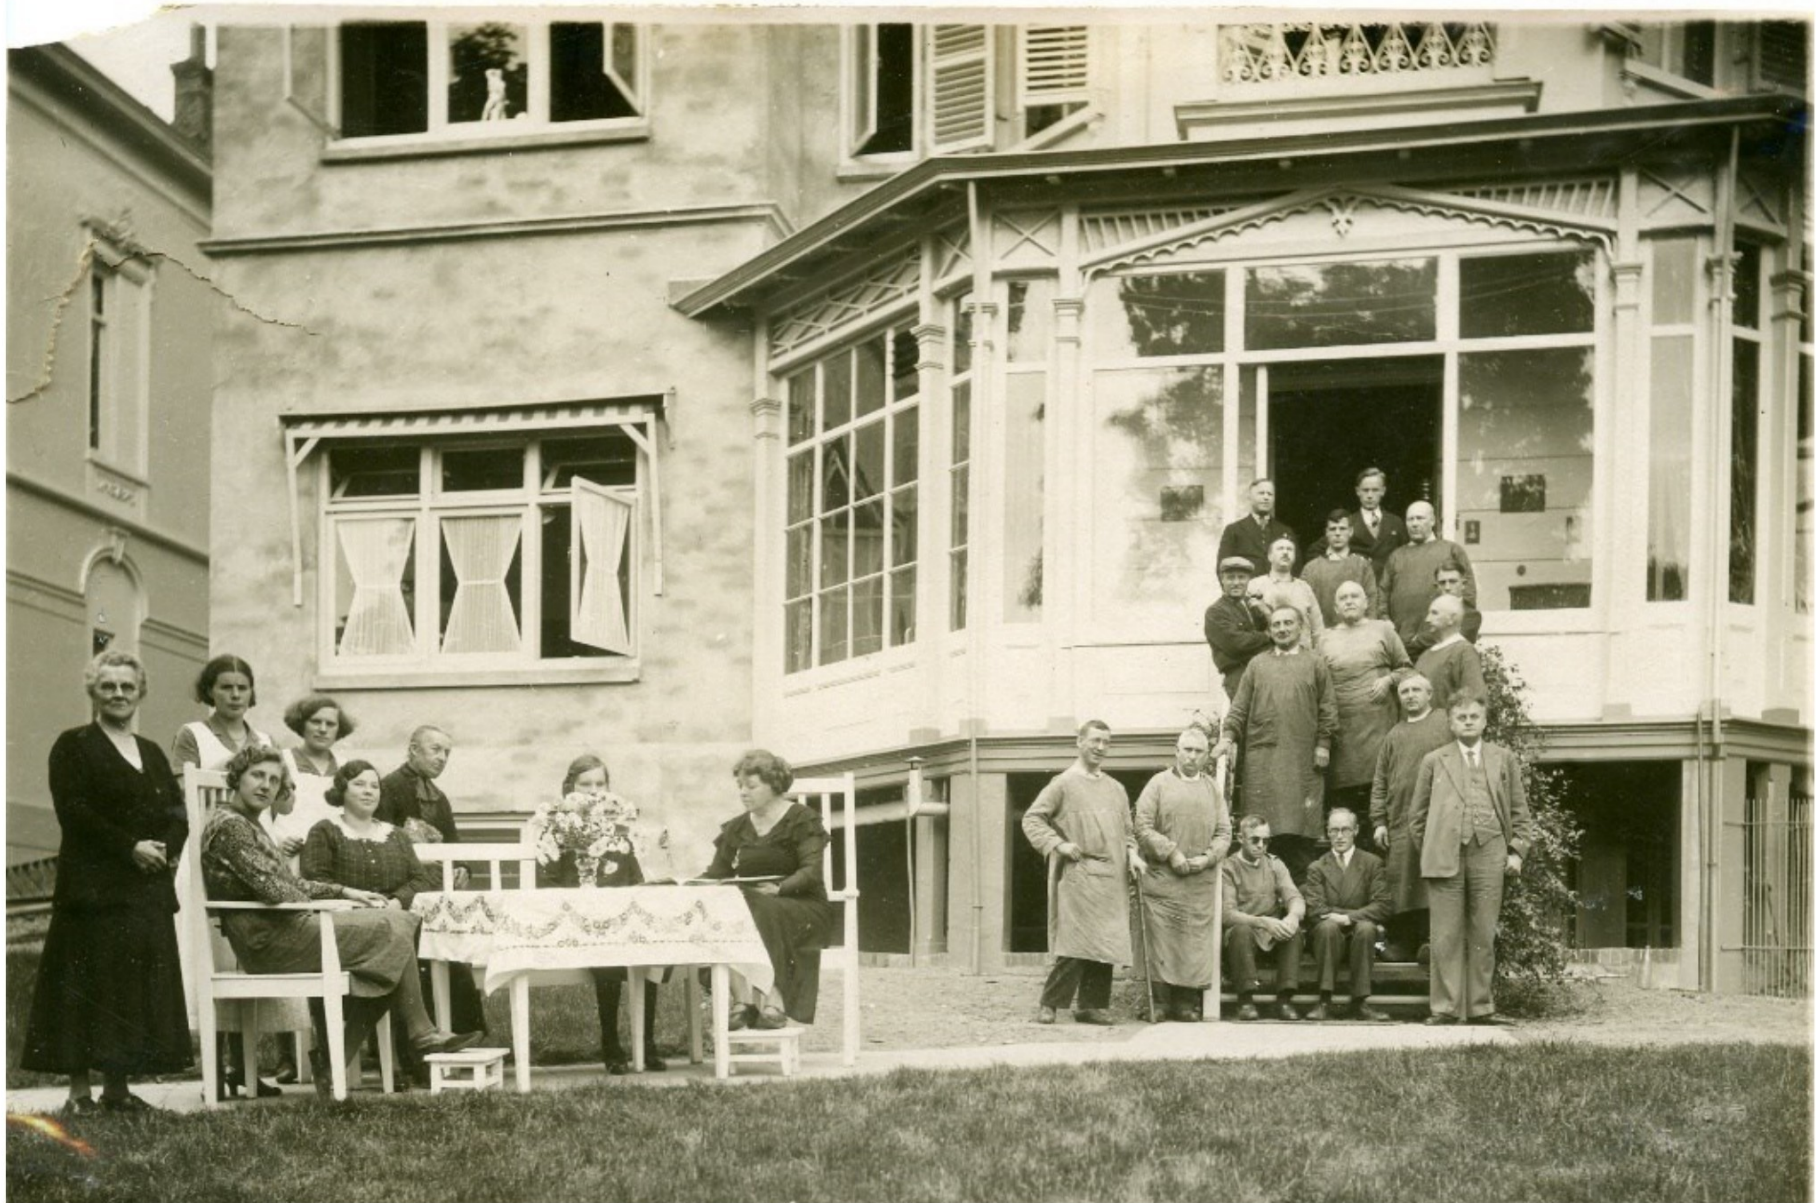
De achterzijde van de villa omstreeks 1935, met links van de veranda de uitbreiding uit 1933. Bron: beeldbank GA, 1583-12736.

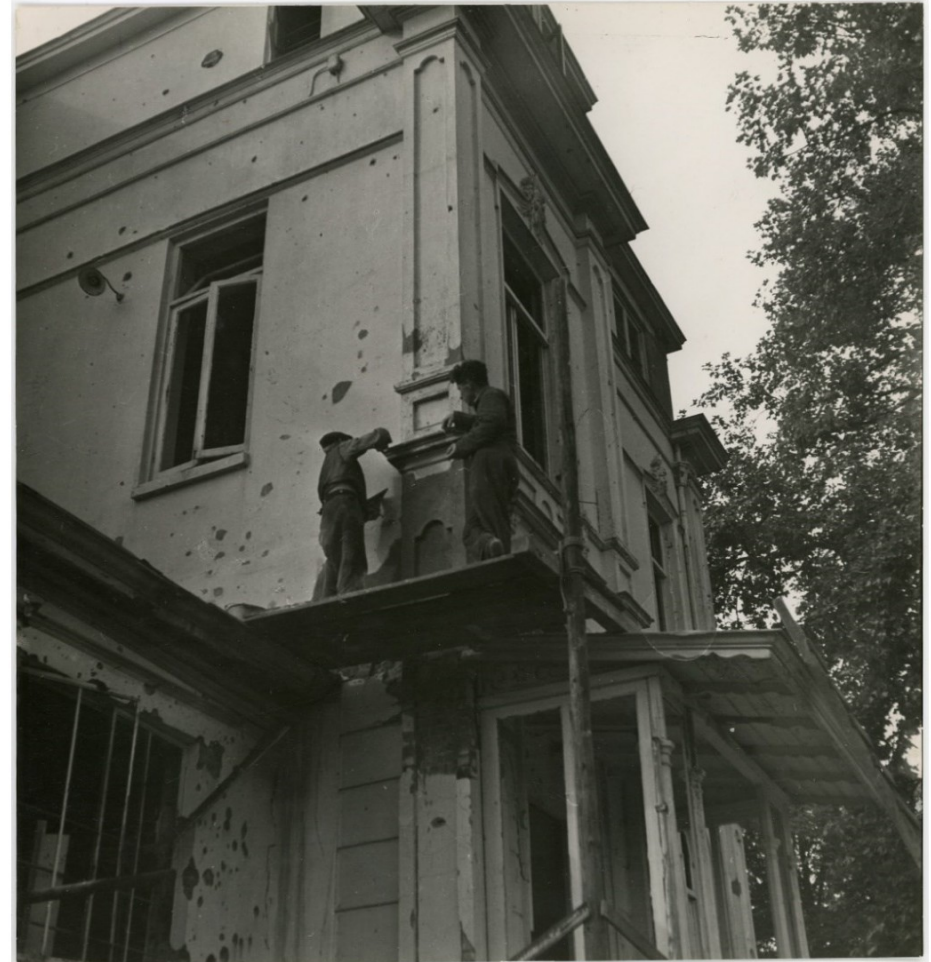
Herstelwerk aan de achtergevel en de linkerzijgevel in september 1945. Bron: E.E. Andriesse, beeldbank GA, 4291-24.

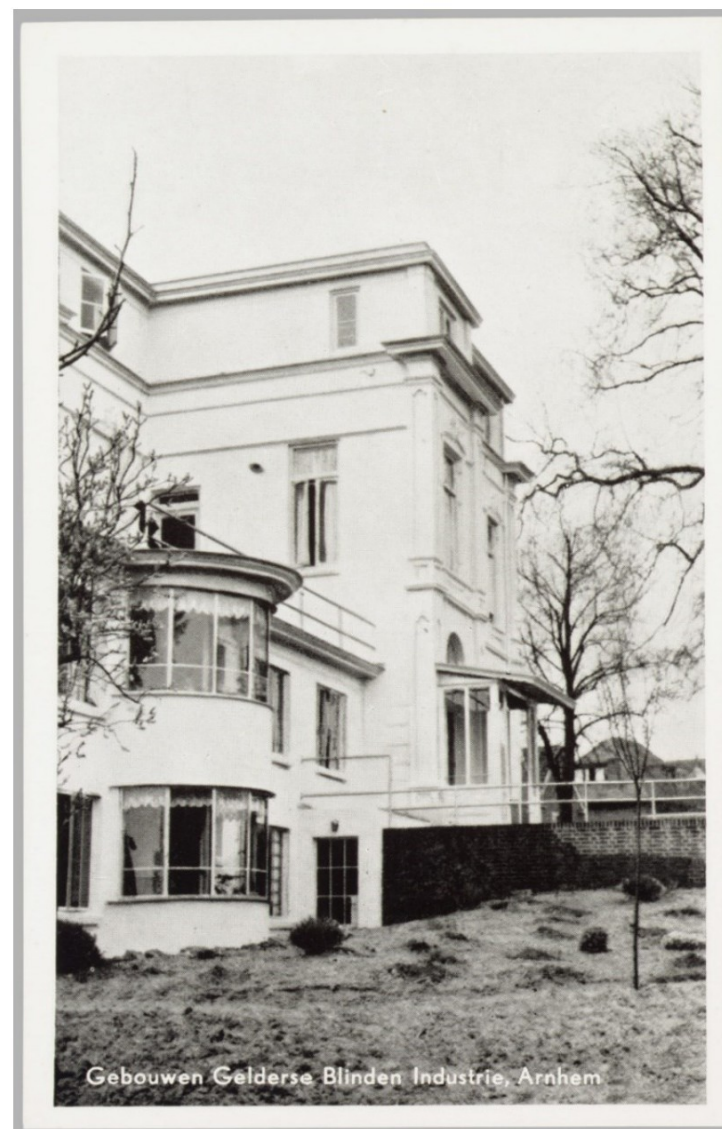
De achterzijde en linker zijgevel van de villa en een deel van de aanbouw rond 1950. Bron: Stichting Geldersche Blinden Vereniging, beeldbank GA, 1500-4223.

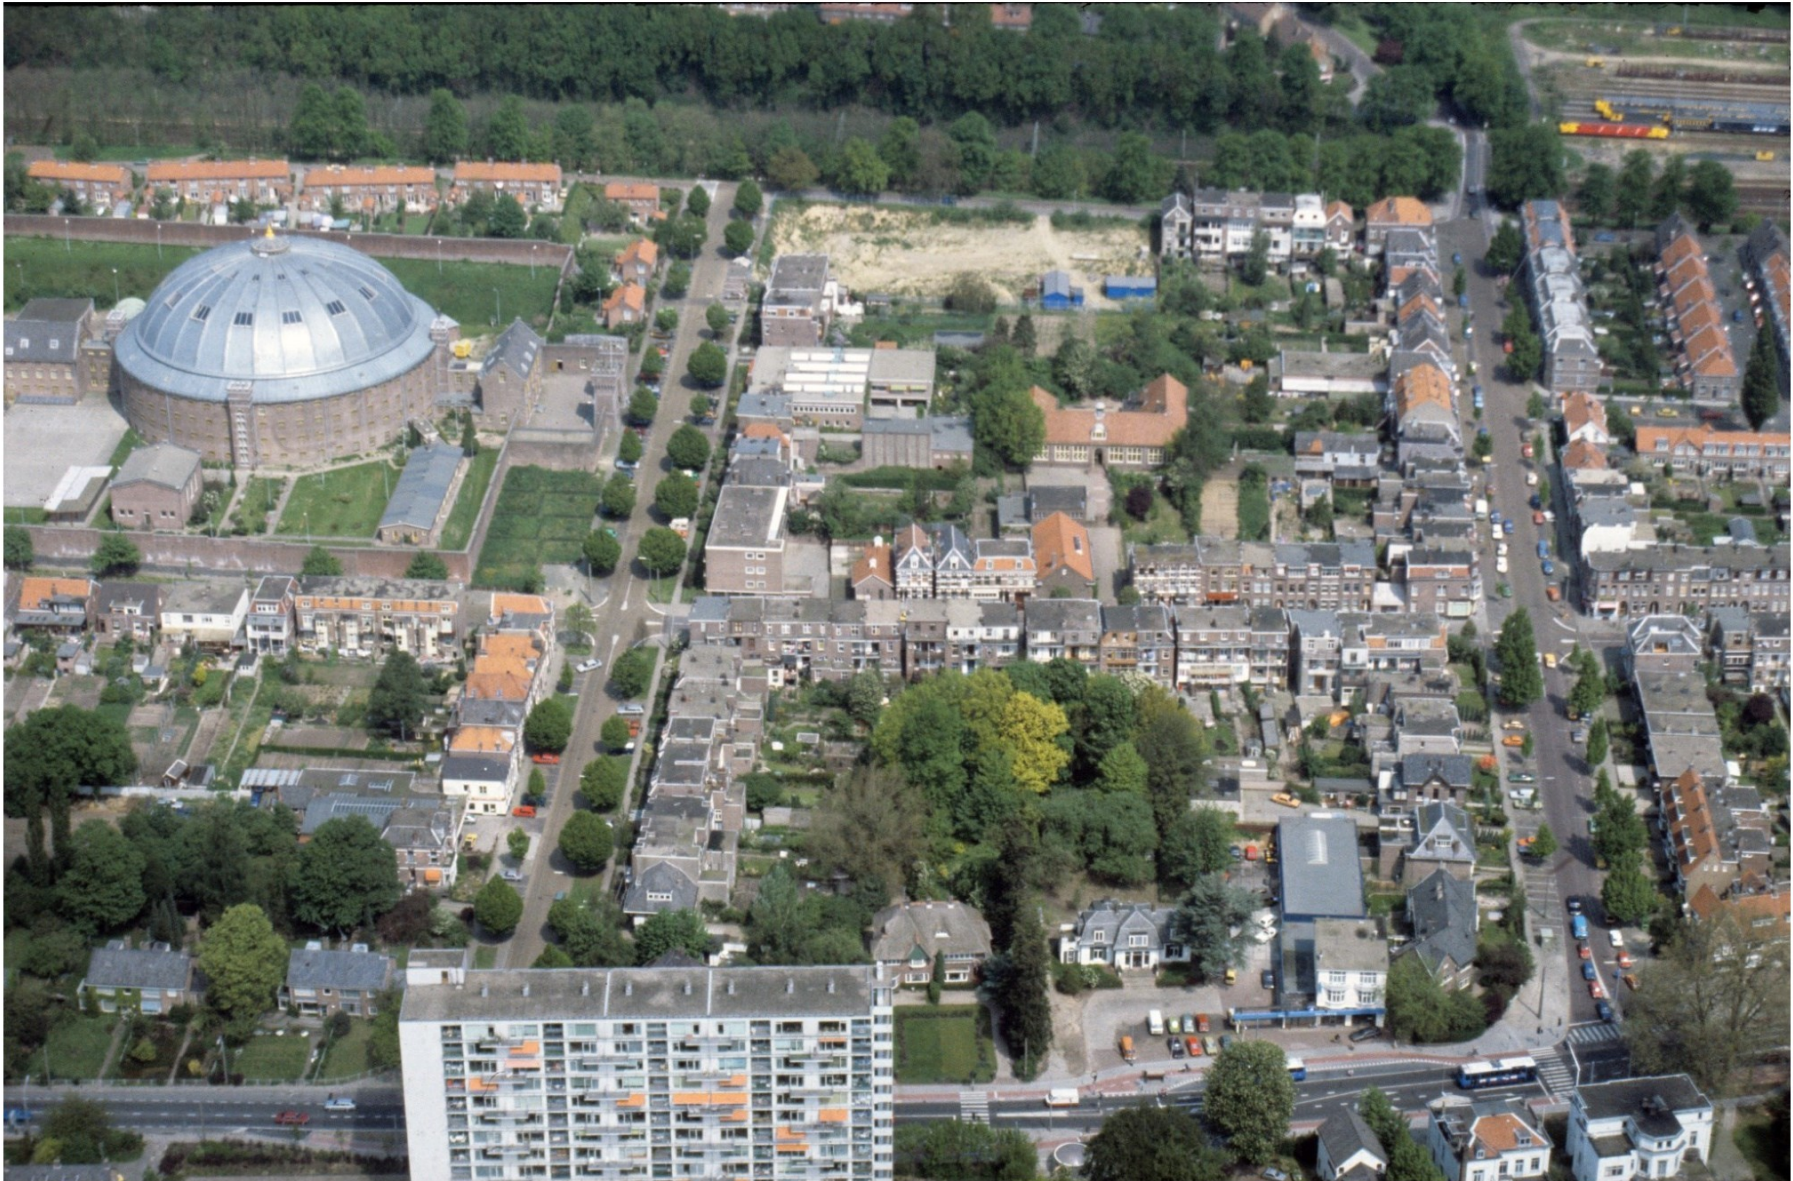
Luchtfoto van de wijk Lombok, gezien in noordelijke richting omstreeks 1980. Linksboven de koepelgevangenis, onderaan de Utrechtseweg en rechts de Oranjestraat. Uiterst rechtsonder staat Villa Reale. De aanbouw links aan de achterzijde heeft nog een eerste verdieping. Bron: beeldbank GA, 1524-12889.

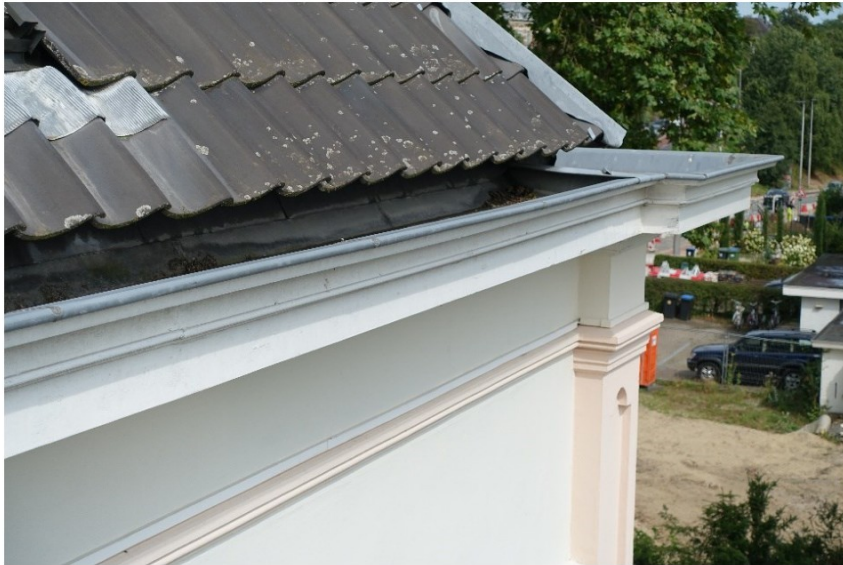
De daklijst en de met oude holle pannen belegde kap van de villa.

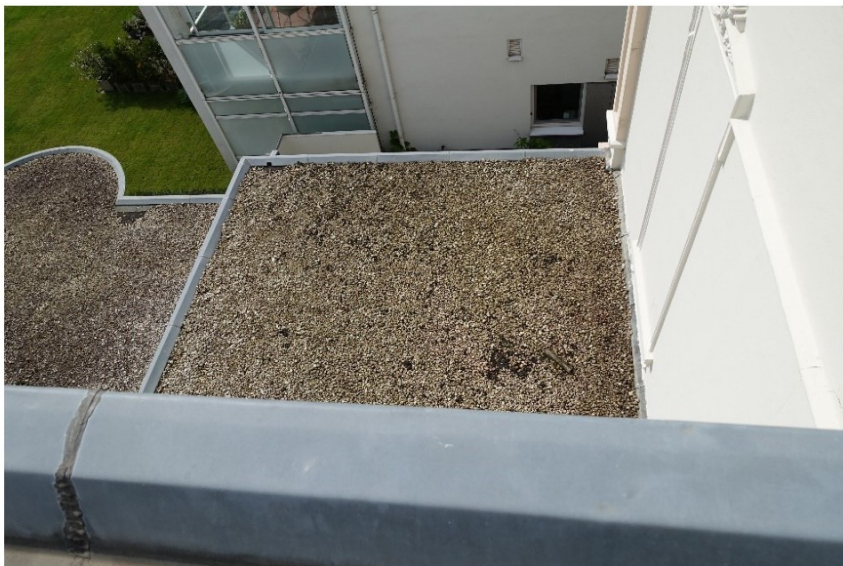
De dakbedekking met ballastgrind van de aanbouw uit 1938 (links) en de in de jaren 1990 verlaagde aanbouw uit 1933.

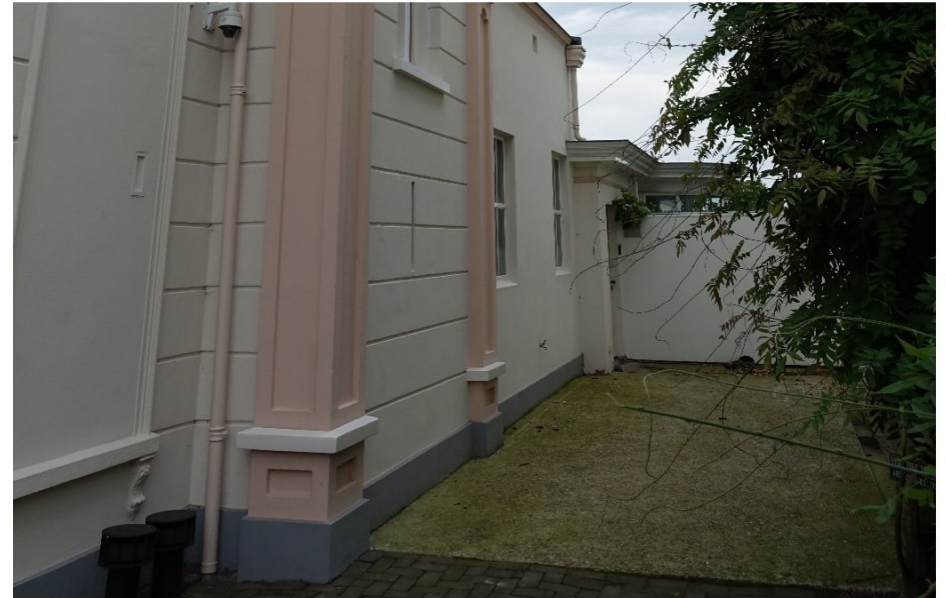
Ten slotte bevindt zich tegen de westgevel van de villa en uitbreiding uit 1933 een aanbouw op het niveau van het souterrain. Het betonnen dak van dit rechthoekige volume ligt op het niveau van de voortuin en fungeert als tuinvloer.

Het dak van de aanbouw tegen de westgevel vormt de bestrating in de 'zijtuin'.

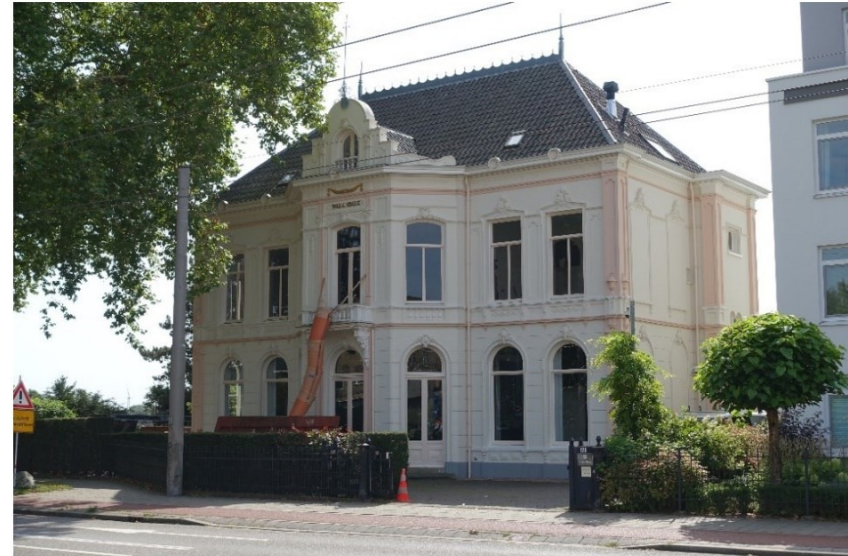
De voorgevel.

De symmetrische voorgevel telt twee bouwlagen en wordt, behalve door eerder genoemde waterlijsten, horizontaal geled middels een cordonlijst die zich boven de verdiepingsvloer bevindt. De gevel telt zeven vensterassen waarvan de middelste drie zich bevinden in een driezijdige uitbouw. Aan de geveluiteinden bevinden zich hoeklisenen met verdiepte velden. Boven de cordonlijst zijn op deze hoeken half uitspringende vazen geplaatst. De centrale vensteras wordt verder benadrukt middels smalle lisenen met verdiepte velden aan weerszijden van de gevelopeningen, een balkon op rijk geornamenteerde consoles, de naam van de villa onder en een guirlande op de kroonlijst, en een uitgebouwde topgevel daarboven.

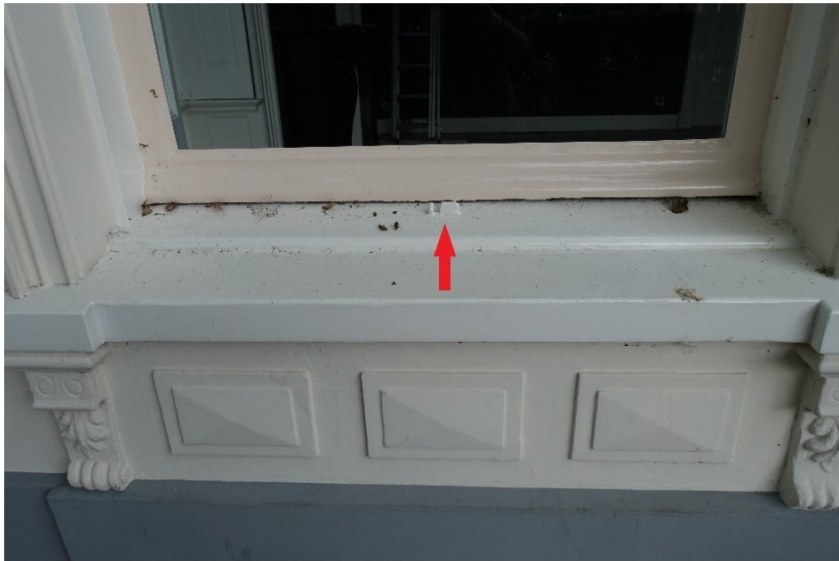
Alle vensters op de begane grond bezitten een rechtopstaande metalen pin midden op de onderdorpel. Waarschijnlijk diende die voor het vastzetten van luiken of andere zonwering.

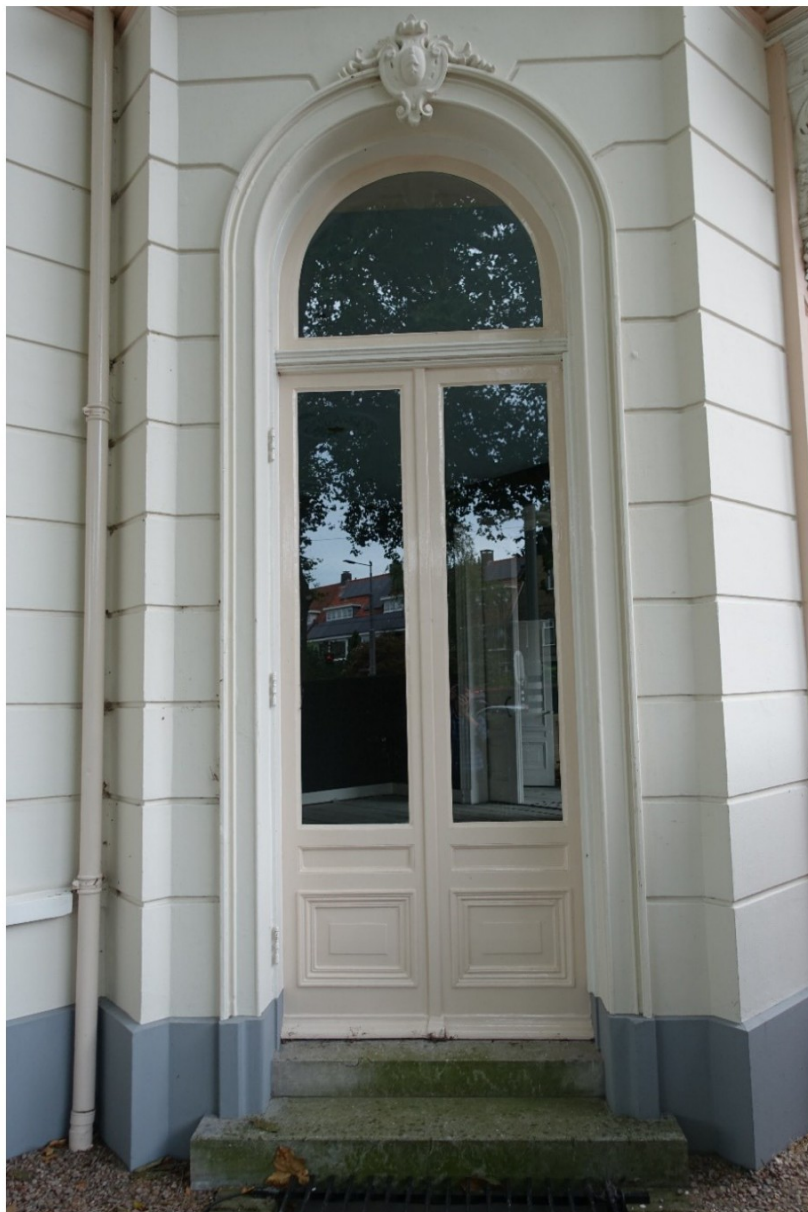
Deuropening met hardstenen treden in de driezijdige uitbouw. Scharnieren links wijzen op de vroegere aanwezigheid van persiënnes.

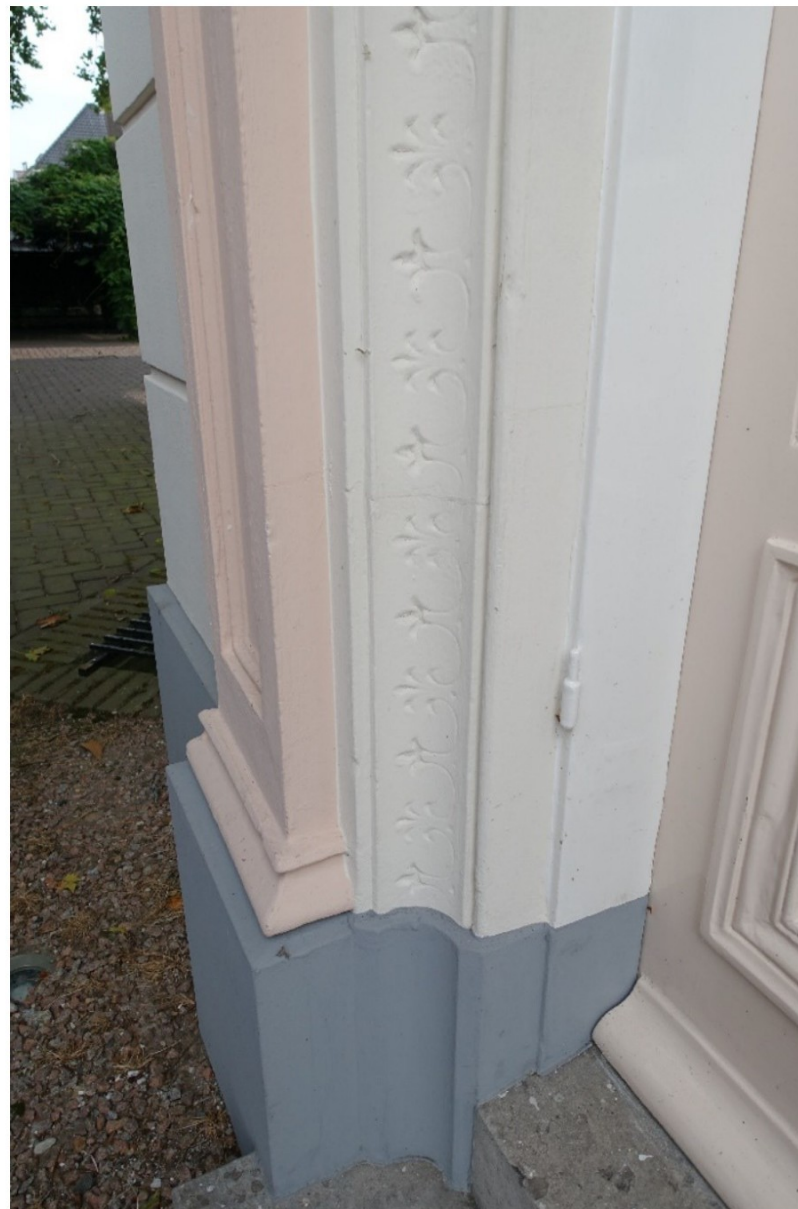
De omlijsting van de centrale deur in de driezijdige uitbouw is wat rijker uitgevoerd dan die van de andere deuren: met motieven van lelies en (lichtroze beschilderde) lisenen.

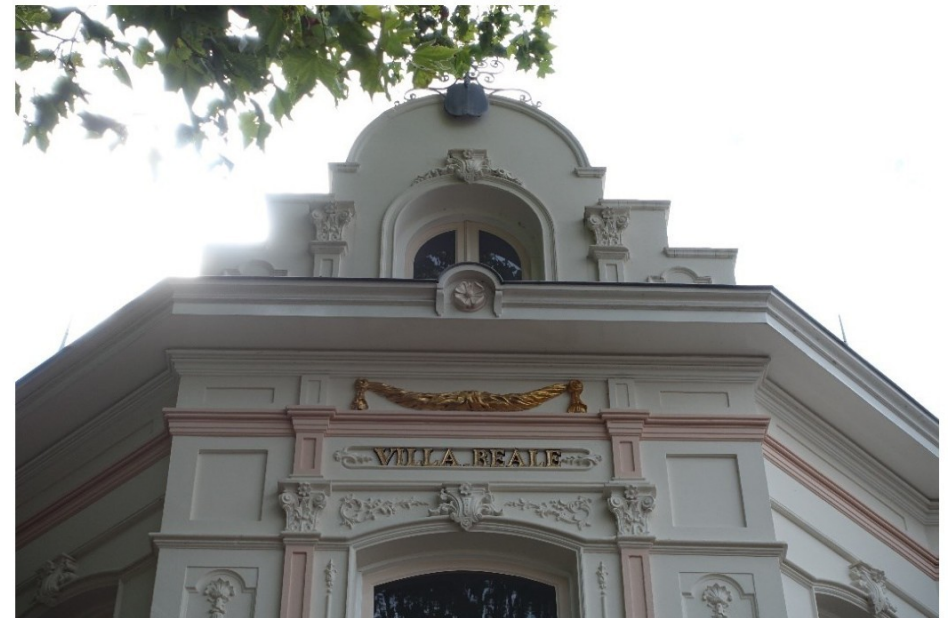
De bij de restauratie nieuw aangebrachte topgevel heeft een getrapte vorm met een halfronde afsluiting. Het rondboogvenster in het midden is gevuld met een diep liggend tweedelig draairaam. De geprofileerde vensteromlijsting wordt bekroond met een ornament met plantmotieven. Aan weerszijden van het venster is een kleine pilaster geplaatst, afgesloten door kapitelen met voluten. De uiteinden van de topgevel bevatten lijstwerk. De treden van de trapgevel zijn van dekplaten voorzien, de halfronde afsluiting van een lijst met sierlijk smeedijzerwerk als bekroning. Terzijde van de topgevel zijn schuin aflopende, 'liggende' schouderstukken geplaatst met een afgeronde beëindiging en voorzien van ornamenten.

De topgevel in de driezijdige uitbouw. In de daklijst in één van de halfronde uitstulpingen met rozet zichtbaar.

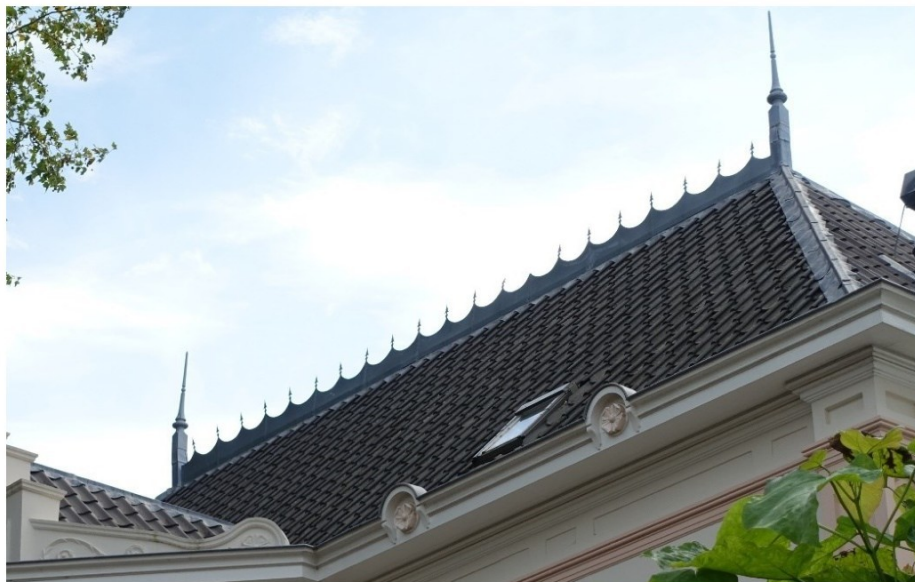
Laag in het dak zijn twee kleine dakramen geplaatst. Het dak wordt bekroond door een zinken kam in kartelvorm, met spitsjes op de bovineinden. De uiteinden van de kam worden afgesloten met zinken pironnen.

De bekroning van het schilddak met een kam en pironnen.

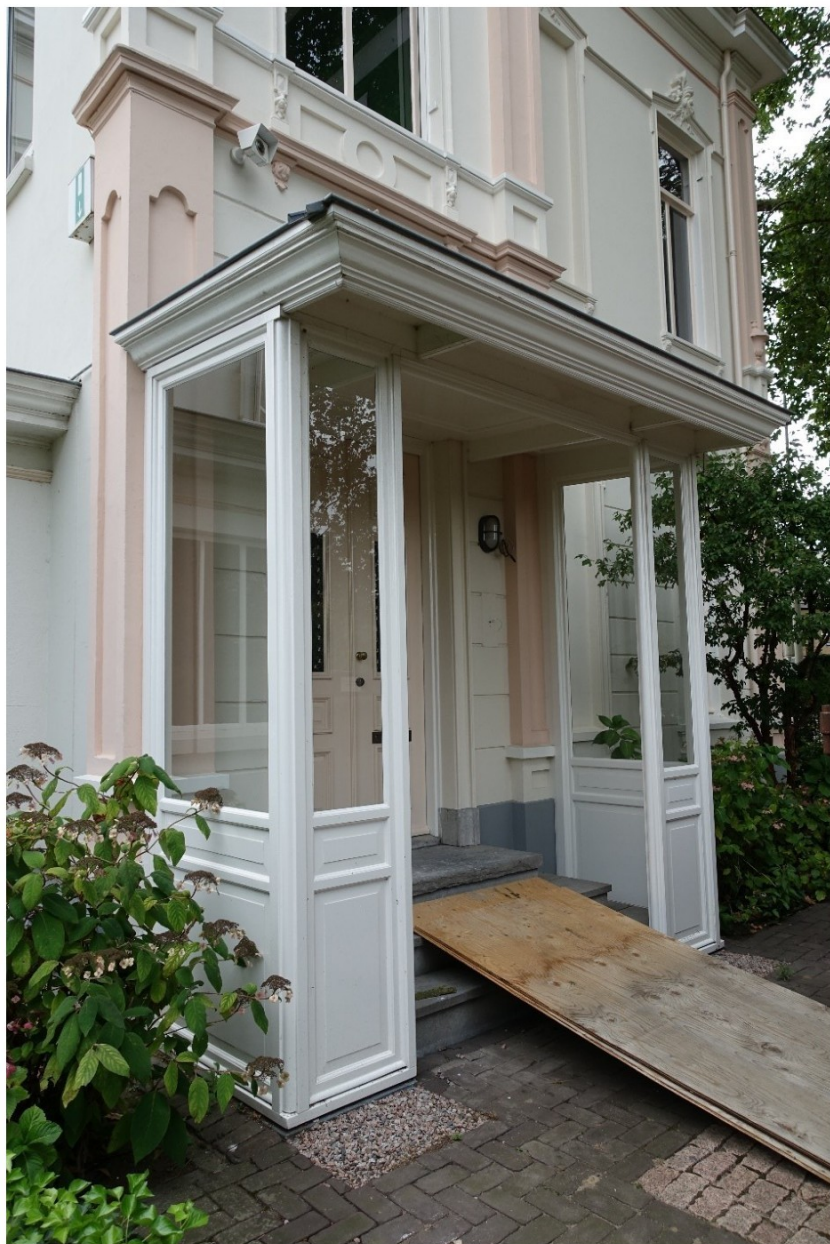
Links op de begane grond bevindt zich de ingangspartij. Een eenlaags houten portaal heeft bestaat uit stijlen met daartussen een hoge borstwering, voorzien van panelen met bossing en staande ruiten. Aan de voorzijde bevindt zich een brede opening. Het portaal wordt gedekt door een plat dak met een zware geprofileerde lijst dat aan de voorzijde oversteekt. In het portaal leidt een hardstenen trap met drie treden naar de voordeur. Behalve de bovenste dekplaat ogen alle treden vrij recent vernieuwd te zijn.

Het portaal voor de ingang.

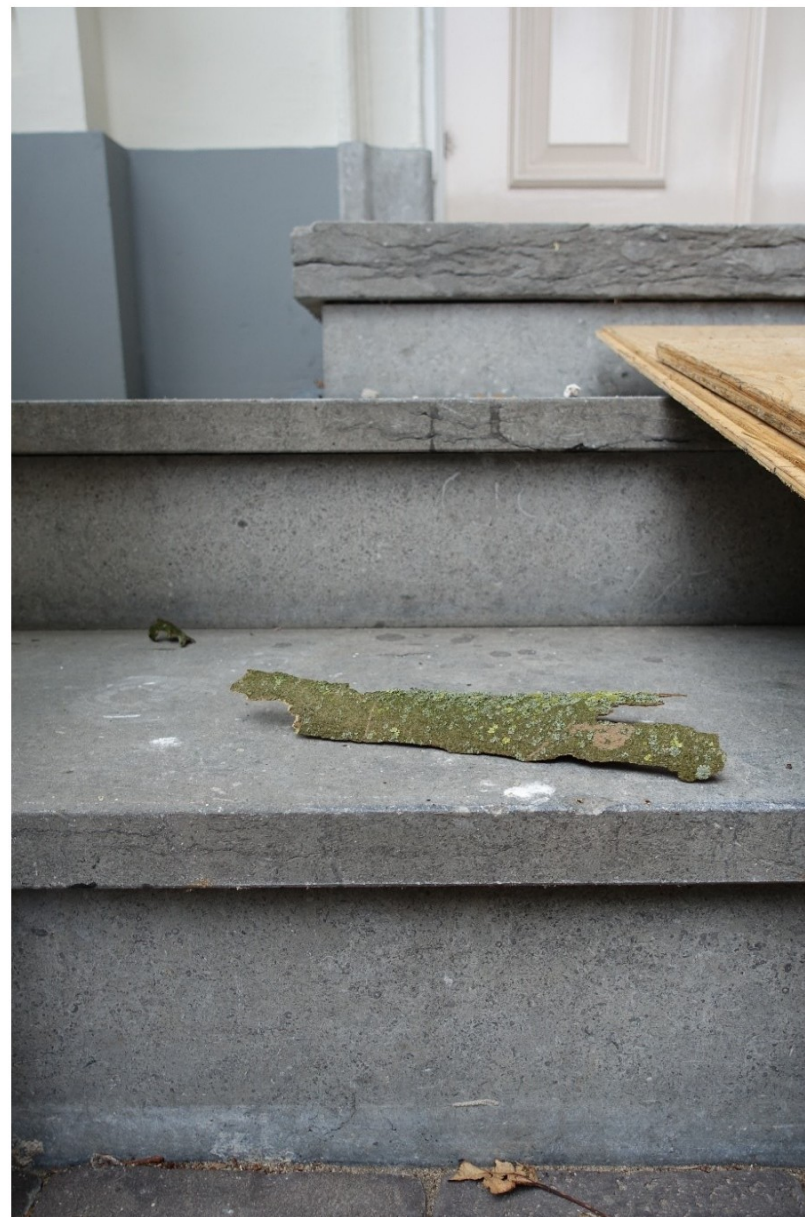
De hardstenen trappen vóór de ingang. Alleen de dikke bovenste trede is mogelijk nog authentiek, de andere zijn waarschijnlijk in de jaren 1990 vernieuwd.

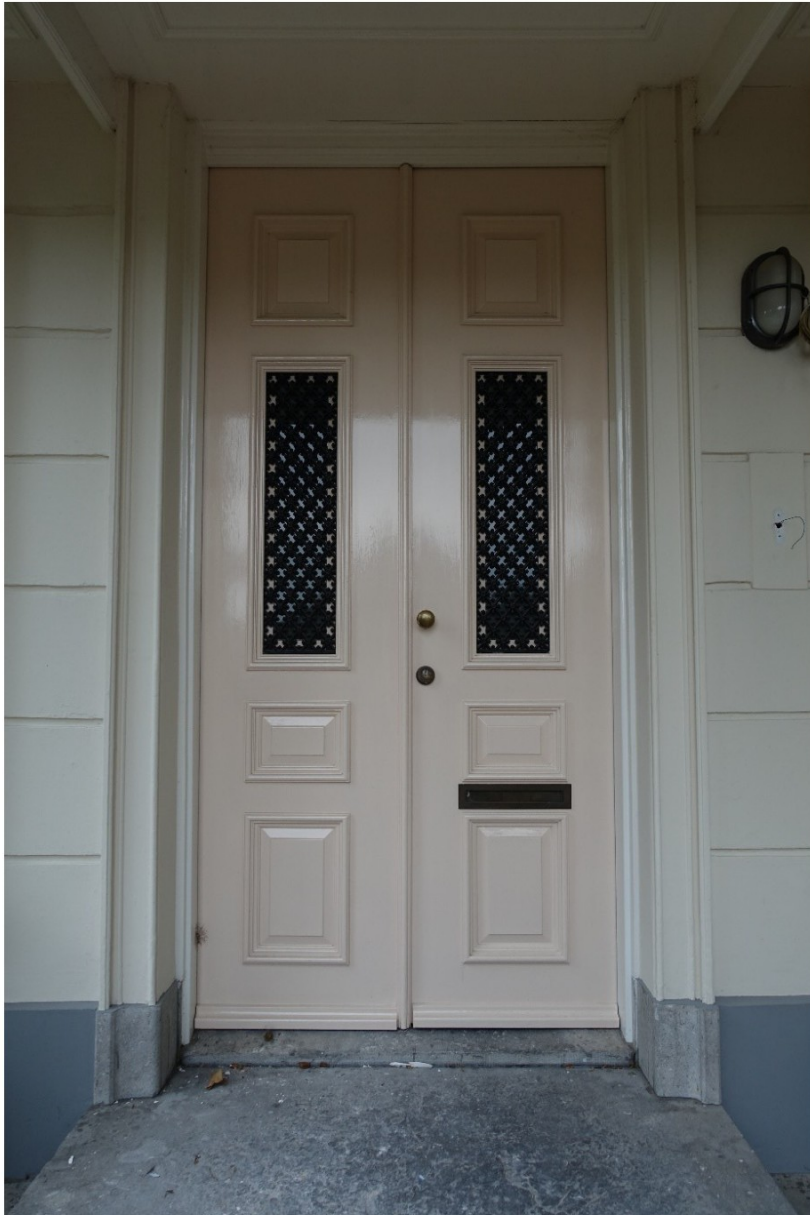
De voordeur staat verdiept binnen een geprofileerde omlijsting op hardstenen neuten. Ook de onderdorpel is van hardsteen. De dubbele deur – waarschijnlijk uit de jaren 1990 – is voorzien van 2 x 4 omlijste velden. De staande vensters zijn voorzien van traliewerk in de vorm van steengaas.

De voordeur.

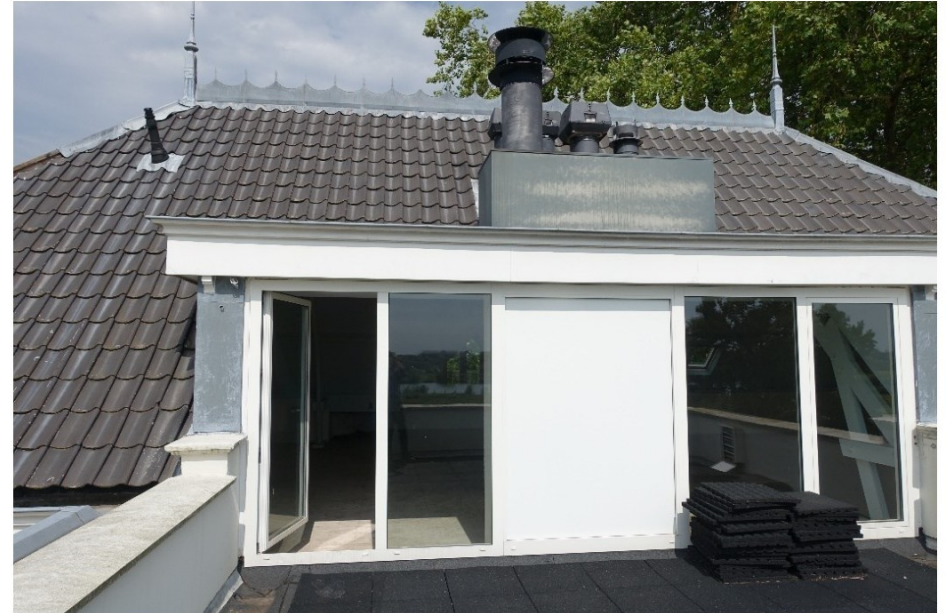
De aanbouw in de kap, aansluitend op het balkon.

Het dak bevat centraal aan de achterzijde een brede, symmetrische uitbouw met een dubbele toegang tot het dakterras. Deze uitbouw is mogelijk in de jaren 1990 aangebracht, maar waarschijnlijk pas in de eenentwintigste eeuw.

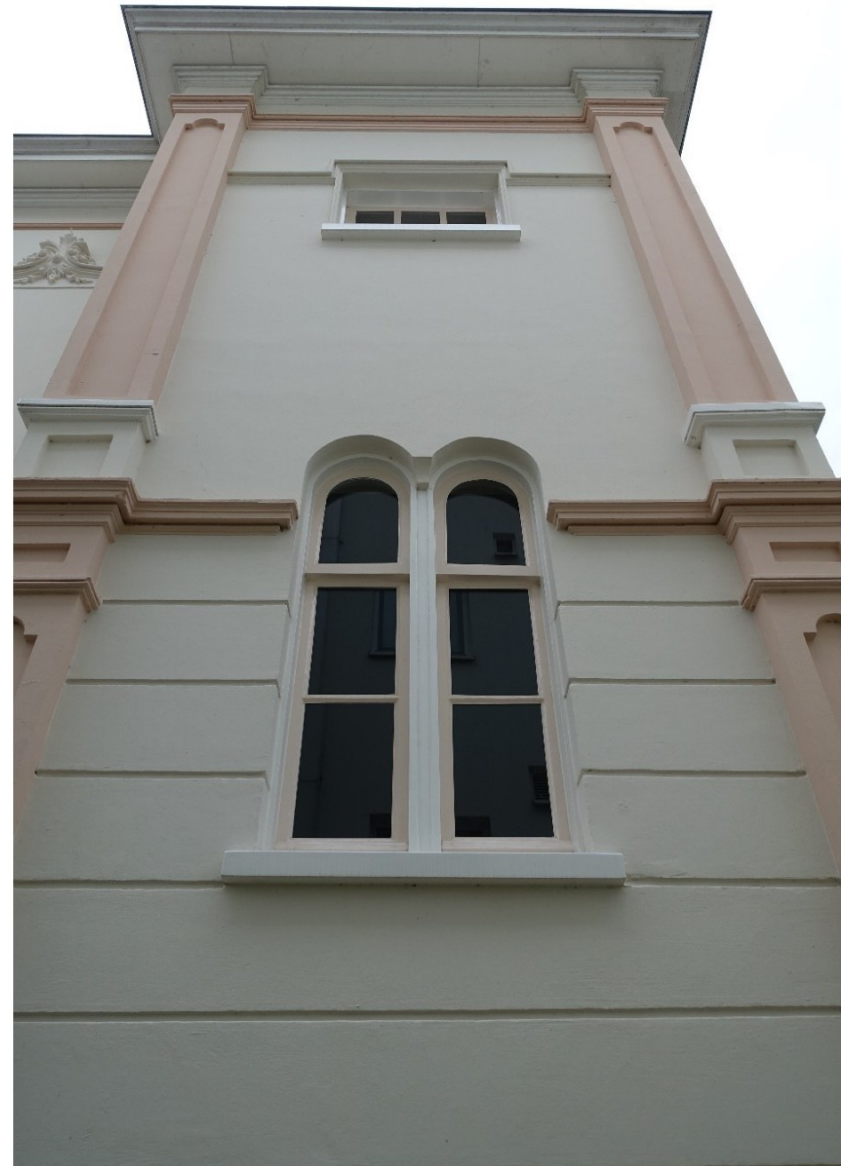
De vensters van het trappenhuis.

Van het tweelaags volume van de villa springt de rechter vensteras licht naar voren. Achter dit risaliet, dat aan weerszijden wordt beëindigd door lisenen met verdiepte velden, bevindt zich het trappenhuis. Om die reden zijn de vensters hier op grote hoogte geplaatst. Op de begane grond is op ooghoogte wel een smalle staande gevelopening aangebracht ten behoeve van een toiletraampje. Daarboven betreft het twee smalle gekoppelde rondboogvensters, elk met een driedelig raam. Op de eerste verdieping zit een liggend venster met driedelig raam en smalle geprofileerde omlijsting.

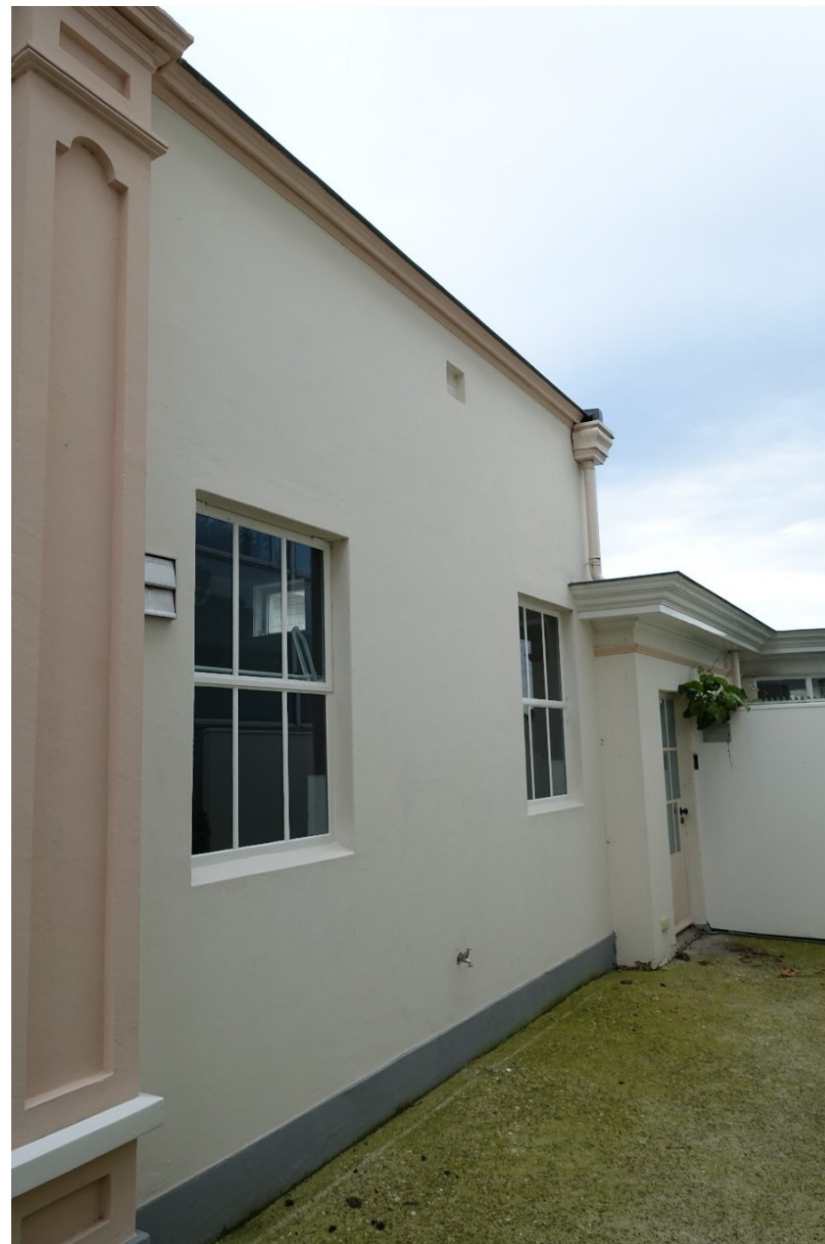
De eenlaags aanbouw rechts van de villa is vlak gepleisterd. De twee liggende stalen zesruits vensters zijn in 1938 aangebracht. De in de jaren 1990 aangebrachte smalle dakrand is geprofileerd.

Het restant van de uitbreiding van Eich uit 1933. De lage ingang rechts is van later datum.

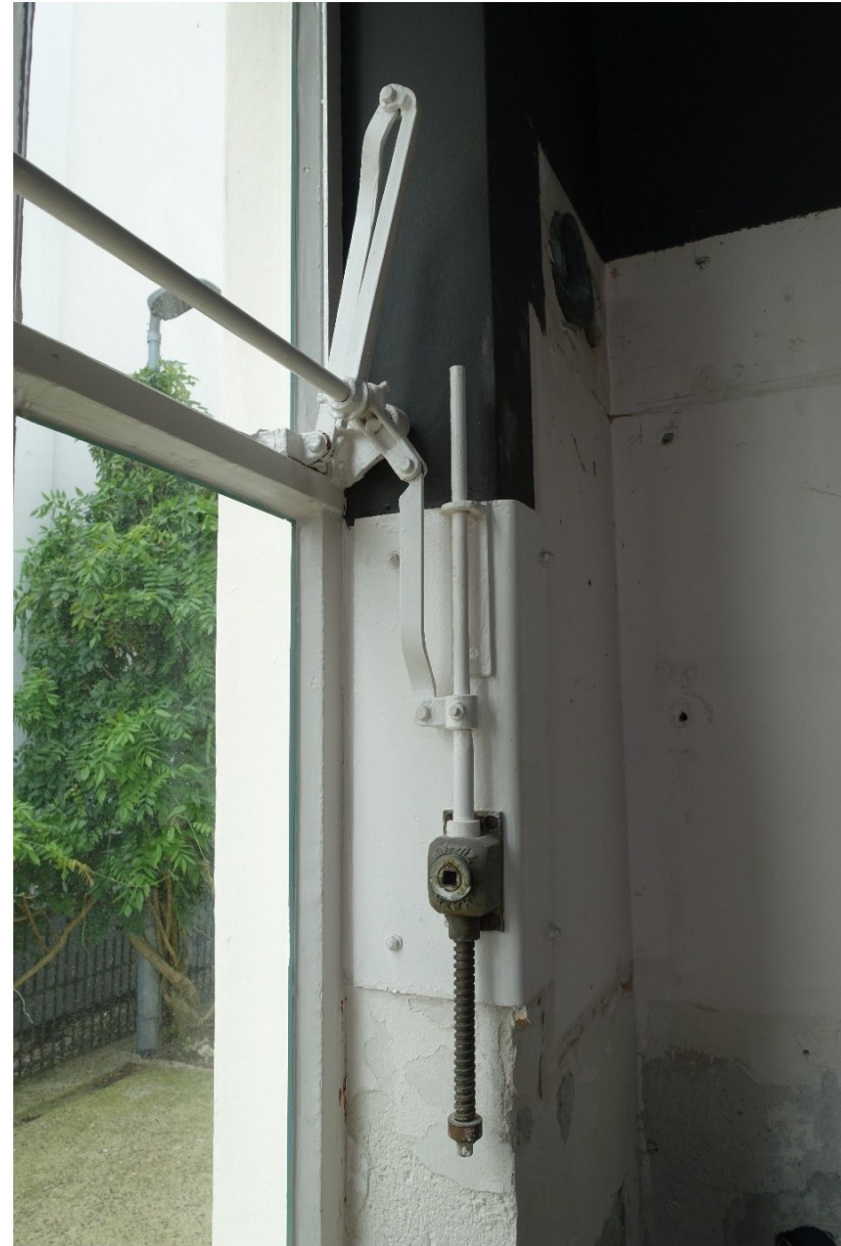
Het sluitsysteem van Hara.

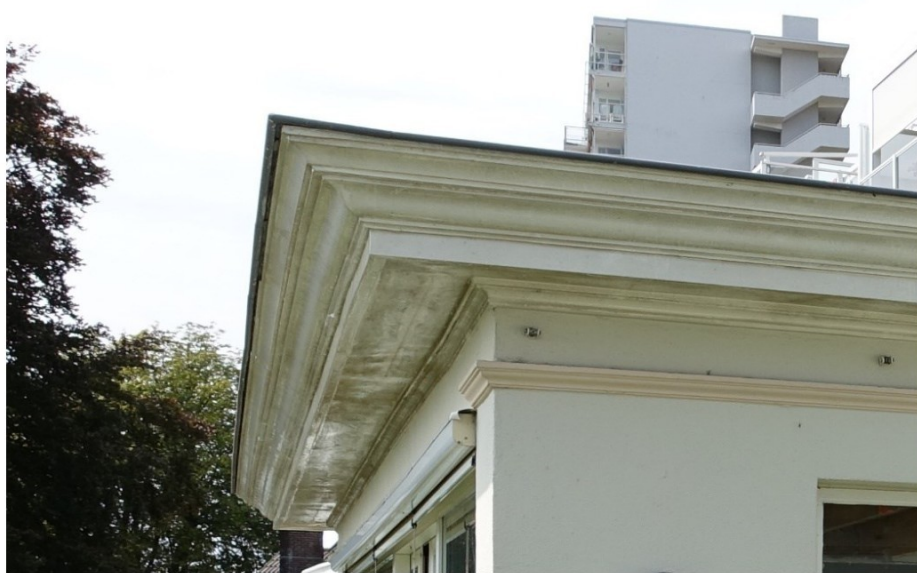
Kenmerkende ver overstekende, geprofileerde dakrand van de aanbouw uit 1938.

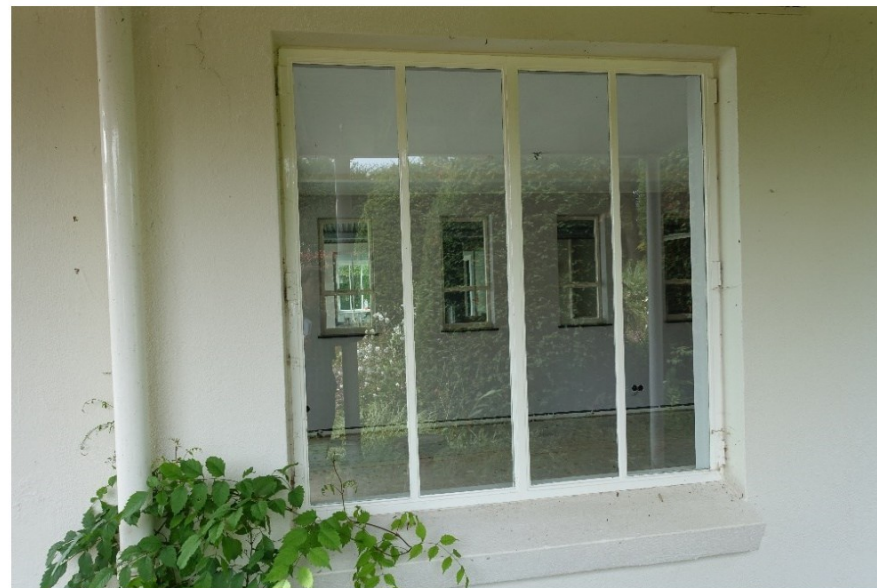
Een stalen vierruits venster met verdikte middenroede.
