BOUWHISTORISCHE VERKENNING & WAARDESTELLING

# VILLA REALE

Utrechtseweg 129, Arnhem

11 september 2024

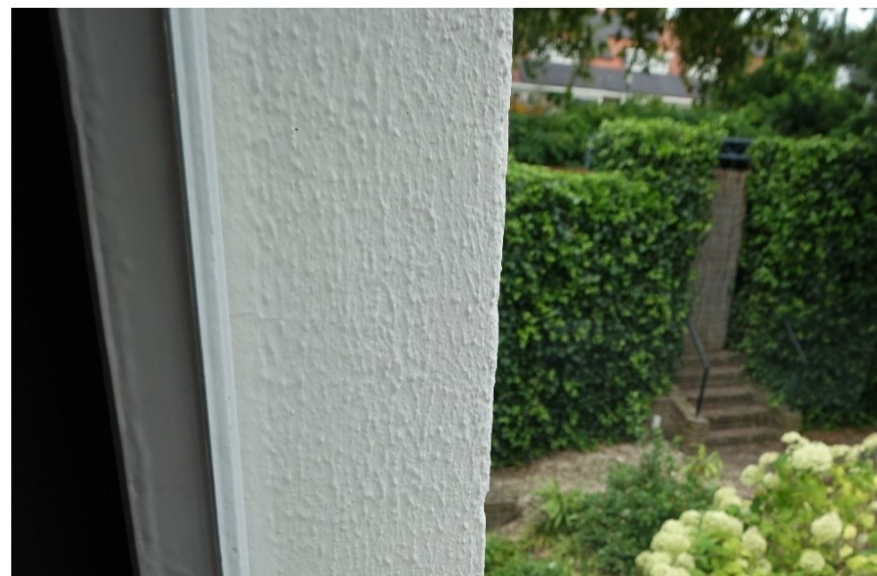
De afwerking van het pleisterwerk met een structuur, waarschijnlijk later aangebracht.

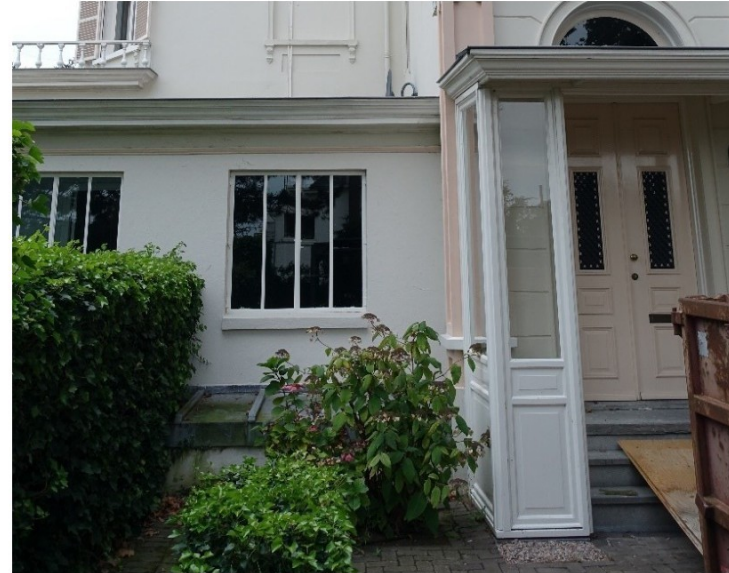
Het rechter deel van de linker zijgevel. Onder het venster springt een ondergrondse uitbouw naar voren.

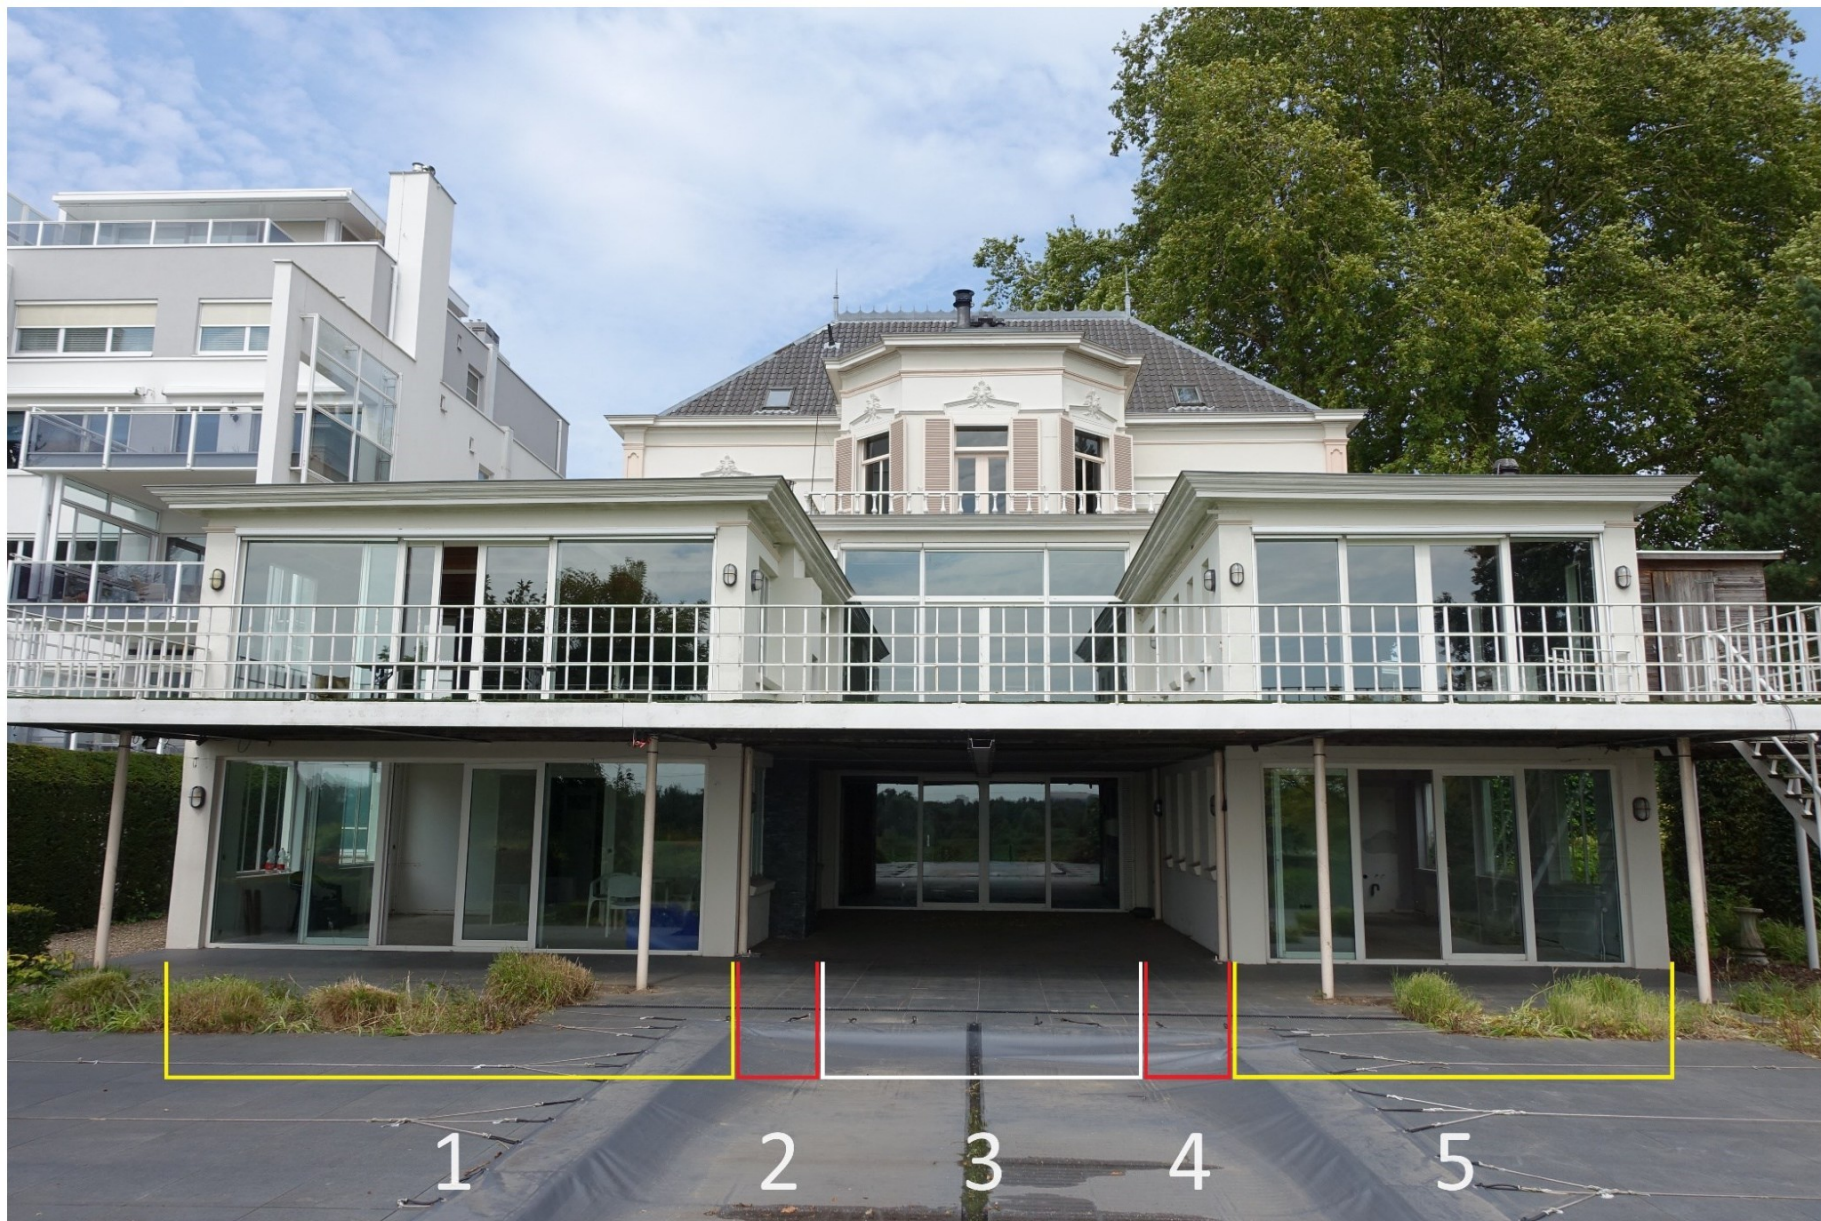
De achtergevel, met veel glazen openingen, valt in vijf delen uiteen: twee kopgevels (1 en 5) en drie binnengevels (2, 3 en 4).

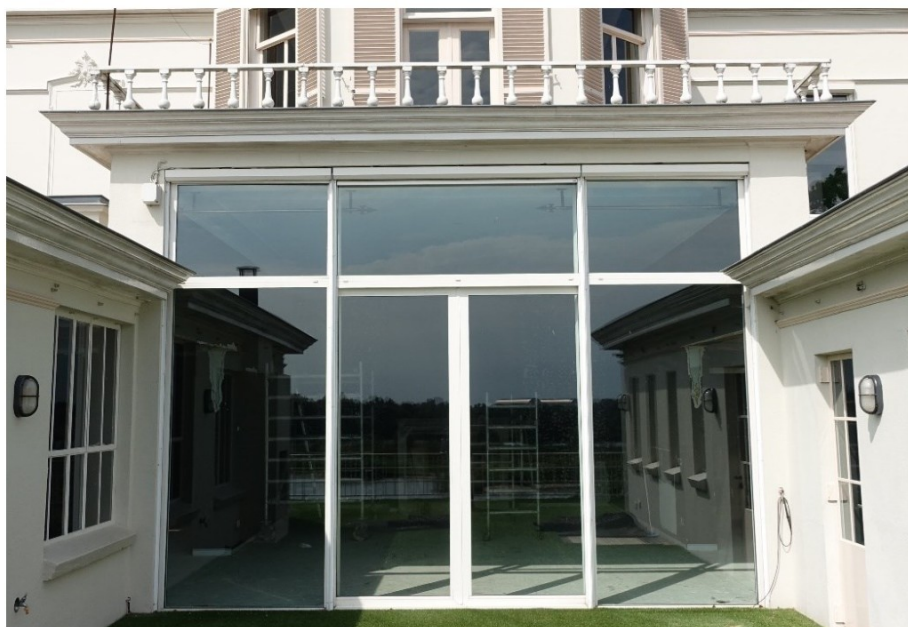
De pui van het verbindende middendeel. Bovenop de afwijkend vormgegeven balustrade van het dakterras.

Het middelste geveldeel, eveneens naar het zuiden gericht, bevat op souterrainniveau een gevelvullende kunststof pui met grote glasoppervlakken en in het midden een dubbele deur. Op de begane grond is de ten opzichte van de zijvleugels verhoogde gevel ook voorzien van een bijna gevelvullende driedelige kunststof pui met centraal een dubbele deur en aan weerszijden grote vensters, alle voorzien van bovenlichten. Het dakterras wordt boven de daklijst afgebakend met een houten balustrade in historiserende vormen, dat in vormgeving echter noch aansluit op de villa, noch op de functionalistische aanbouw.

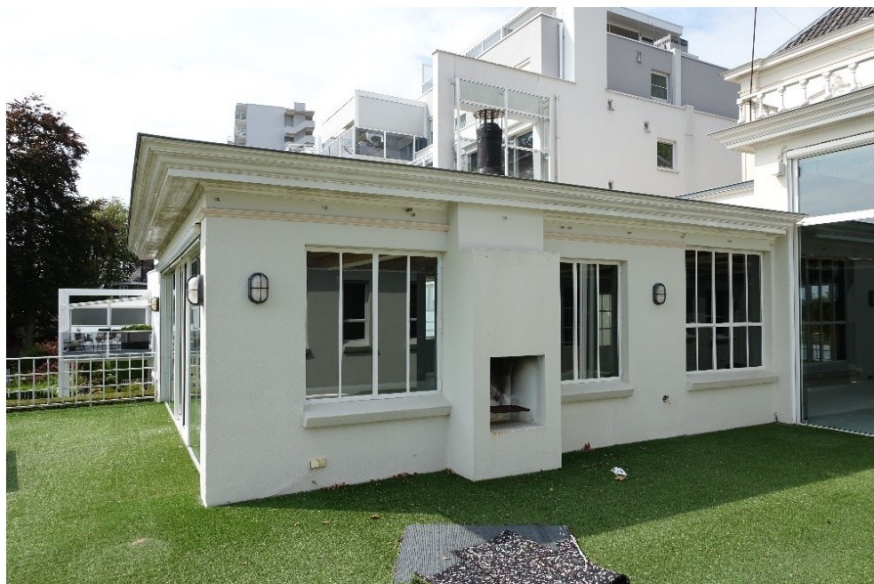
De linker binnengevel bevat op souterrain- en begane grondniveau twee liggende vierruits vensters met daartussen een vrij recent aangebrachte open haard met rookkanaal. Op souterrainniveau is rechts een derde venster dichtgezet, op de begane grond bevindt zich rechts een hoger liggend achtruits venster.

De linker binnengevel van de begane grond.

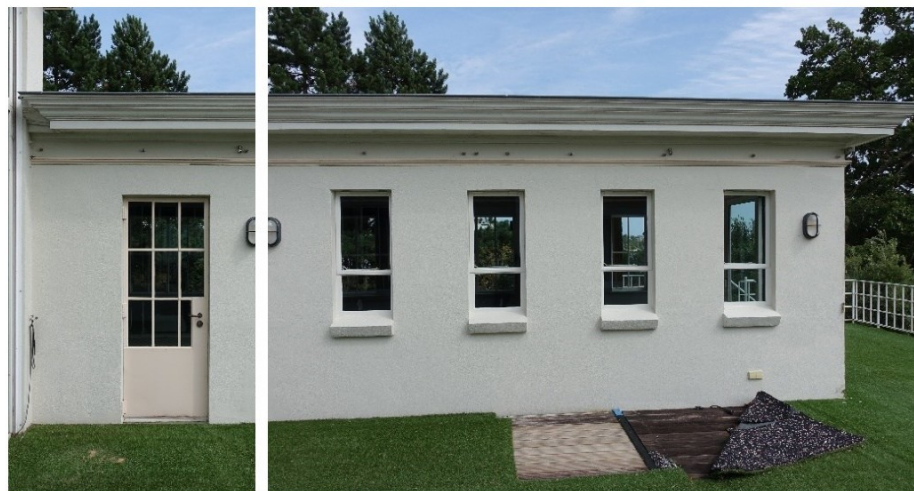
De rechter binnengevel van de begane grond.

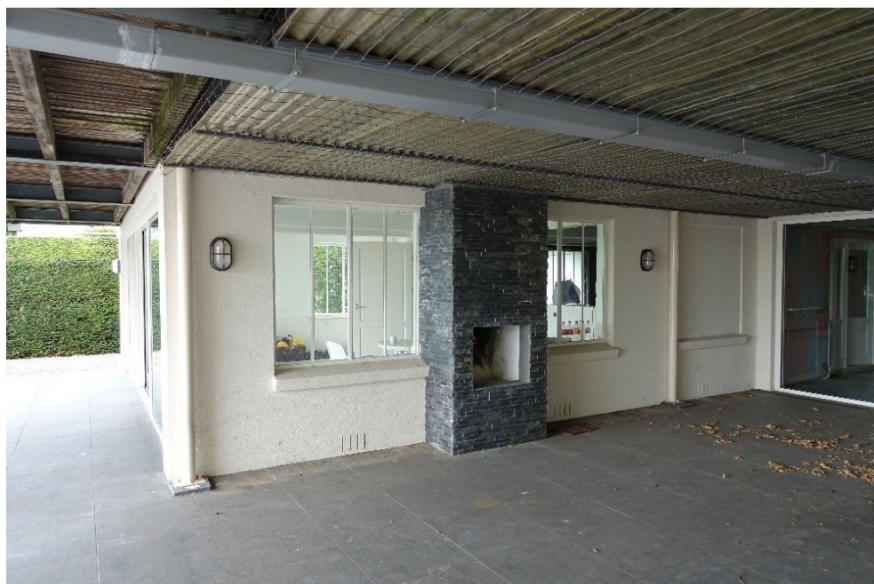
De linker binnengevel van het souterrain.

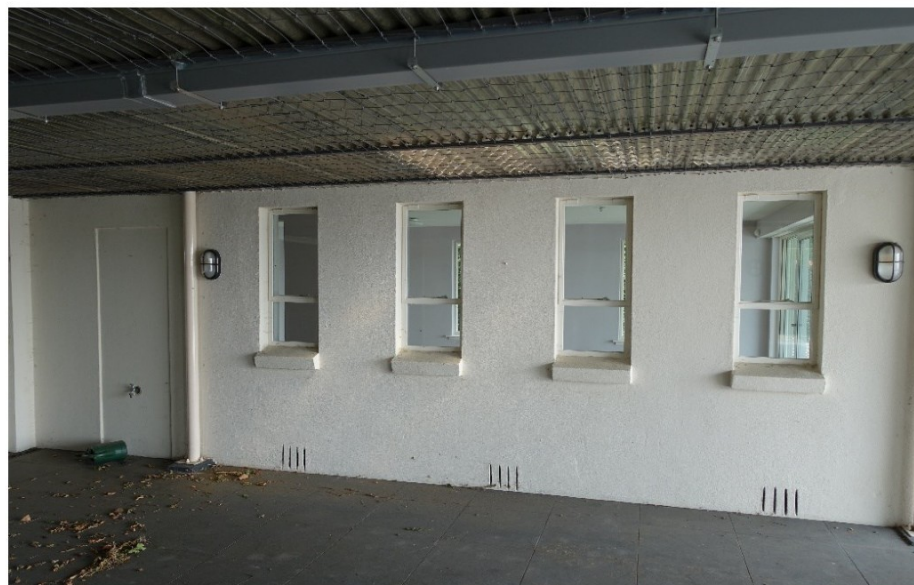
De rechter binnengevel van het souterrain.

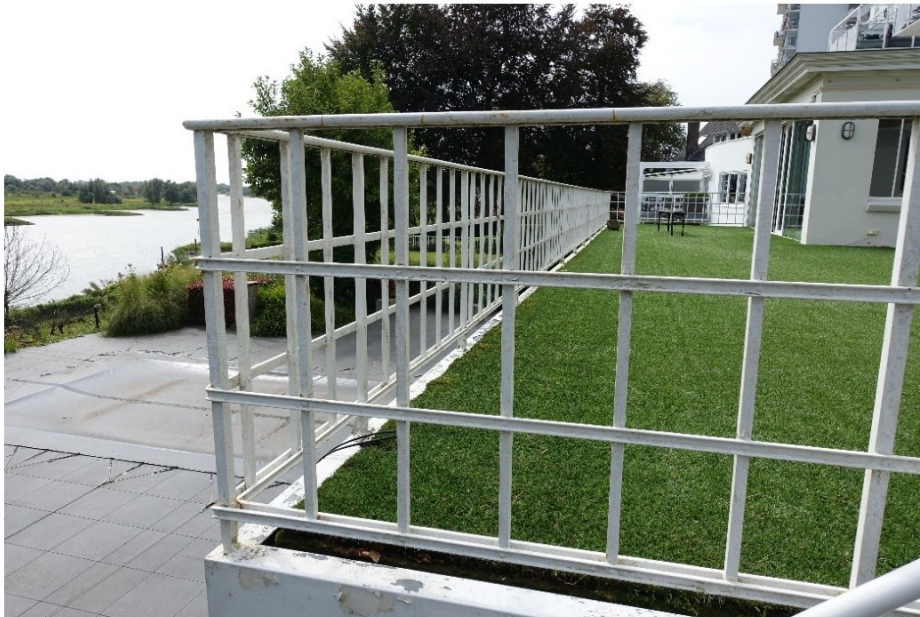
Het balkonhek is nog origineel, maar op zijn minst gedeeltelijk verplaatst.

Het balkon wordt afgesloten door een ijzeren hek met stijlen en regels. Het bestaat uit oorspronkelijke delen uit 1938, maar is met de vergroting van het balkon deels herplaatst. De stalen trap aan de rechter zijde is niet oorspronkelijk en waarschijnlijk ook na 1990 toegevoegd. Dat geldt ook voor het houten tuinhuis dat opzij geplaatst is.

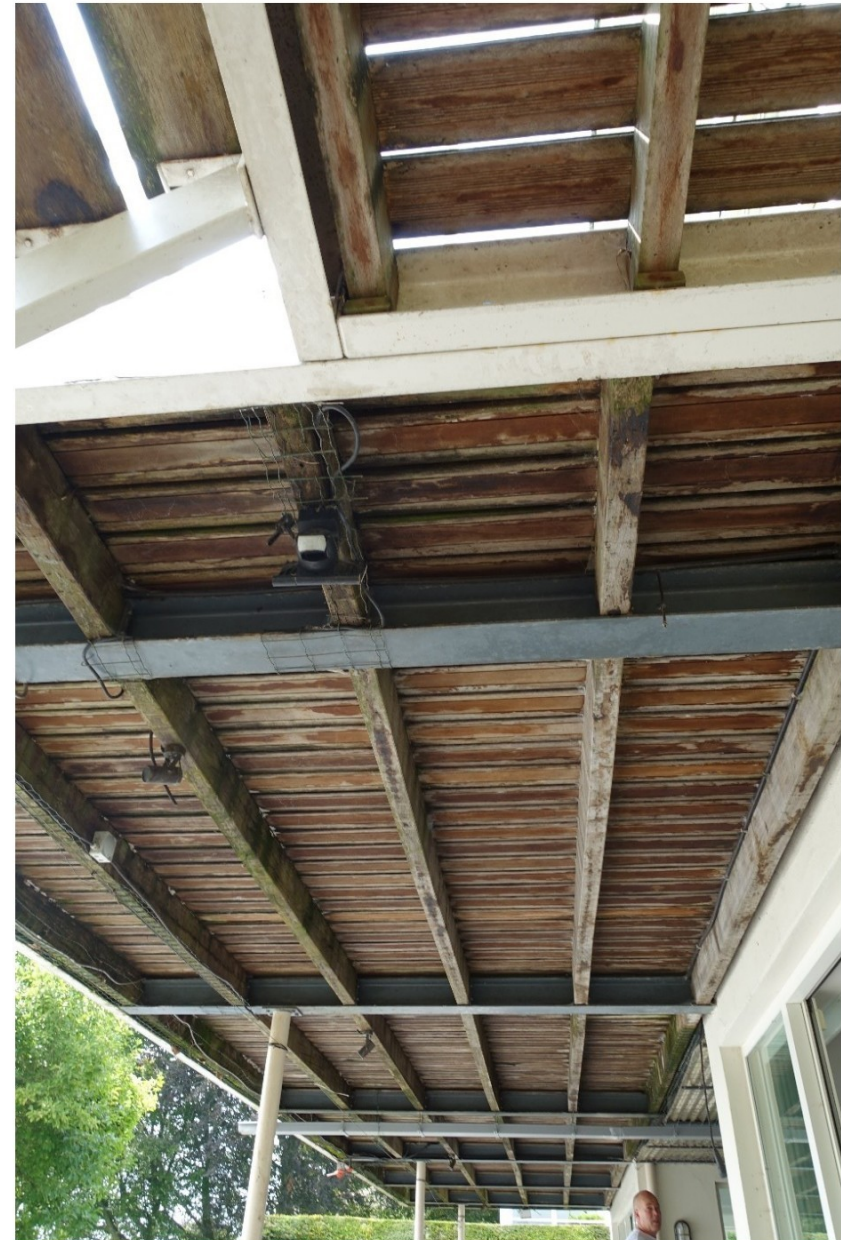
Het balkon van onderaf gezien.

De kopgevels van de begane grond komen uit op brede balkons, die waarschijnlijk tijdens of na de restauratie in de jaren 1990 maar zeker vóór 2007 zodanig zijn uitgebreid dat ze met elkaar zijn verbonden en ook doorlopen over de gehele ruimte tussen de binnengevels. De balkons met hardhouten vloerdelen rusten op l-vormige stalen liggers die in de gevels zijn opgelegd en aan de uiteinden op 2 x 2 stalen stijlen steunen. De liggers dragen houten balken waarop de vloerdelen liggen.

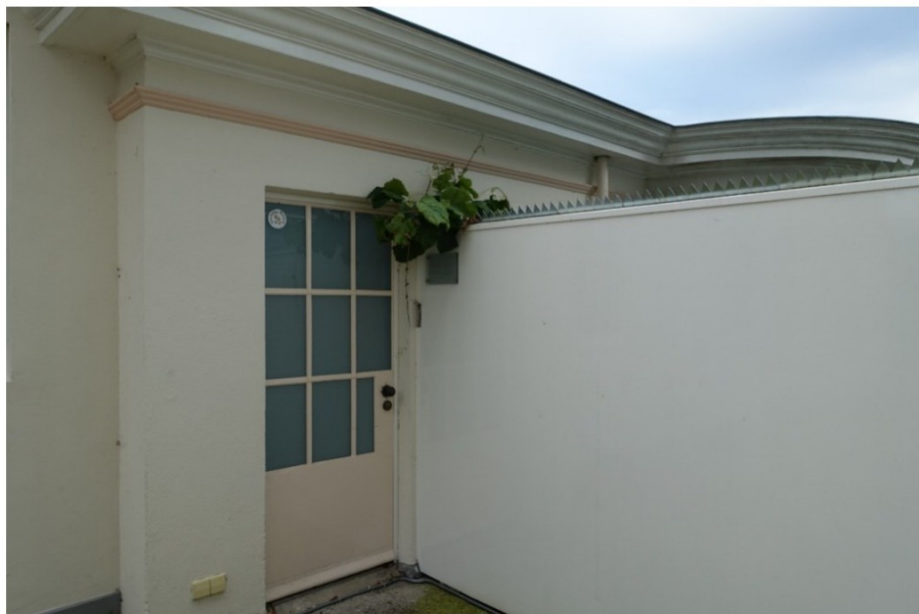
Het linker deel van de rechter zijgevel, met de modern vormgegeven stalen deur uit 1938. Achter de scheidingswand rechts ligt de tuin enkele meters lager.

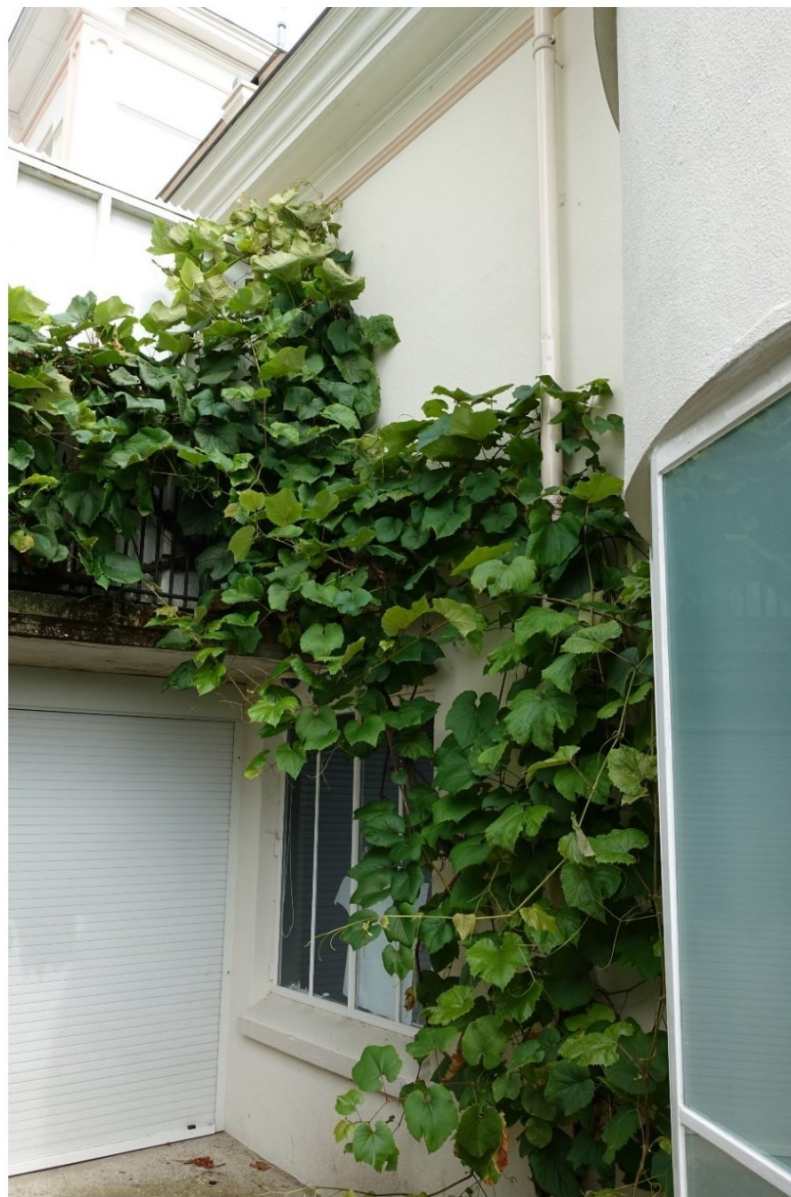
Het midden van de rechter zijgevel. Links de garagedeur met daarboven de scheidingswand, rechts de halfronde uitbouw.

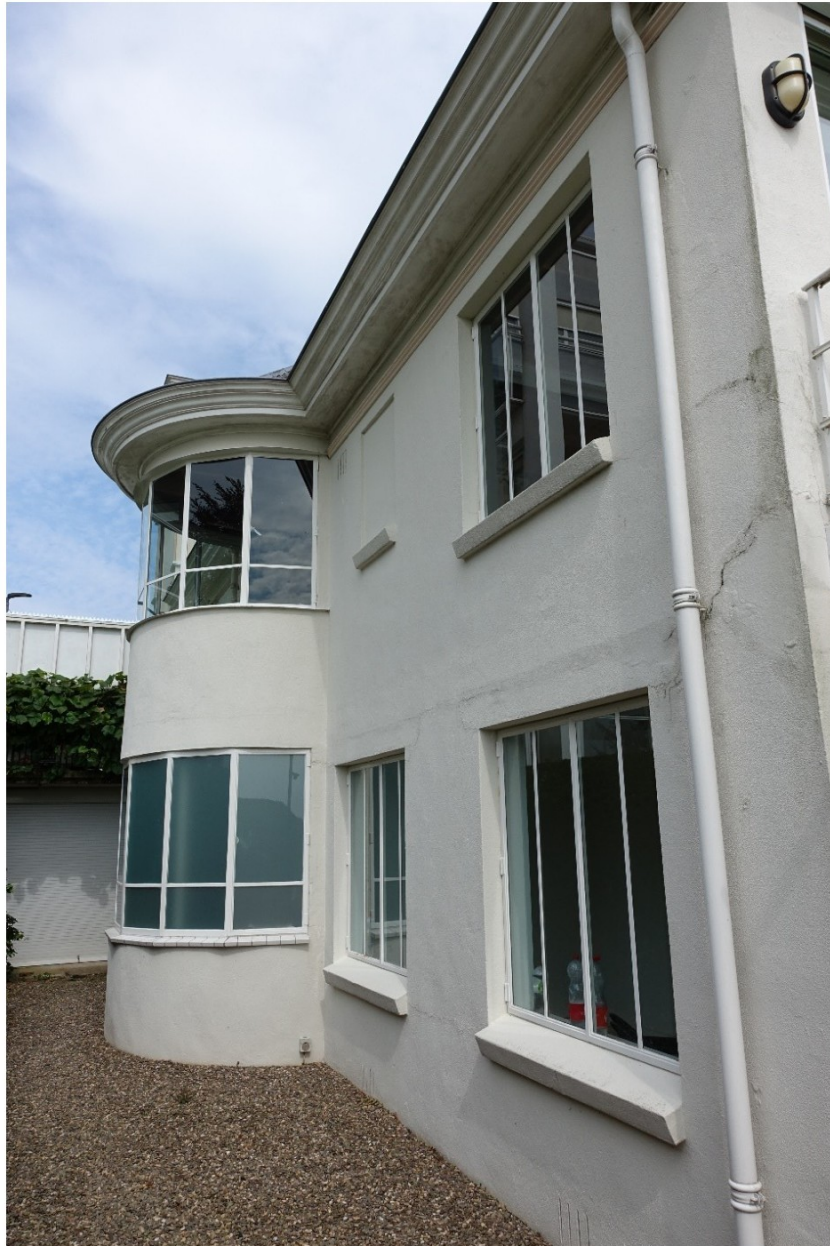
Het rechter deel van de rechter zijgevel.

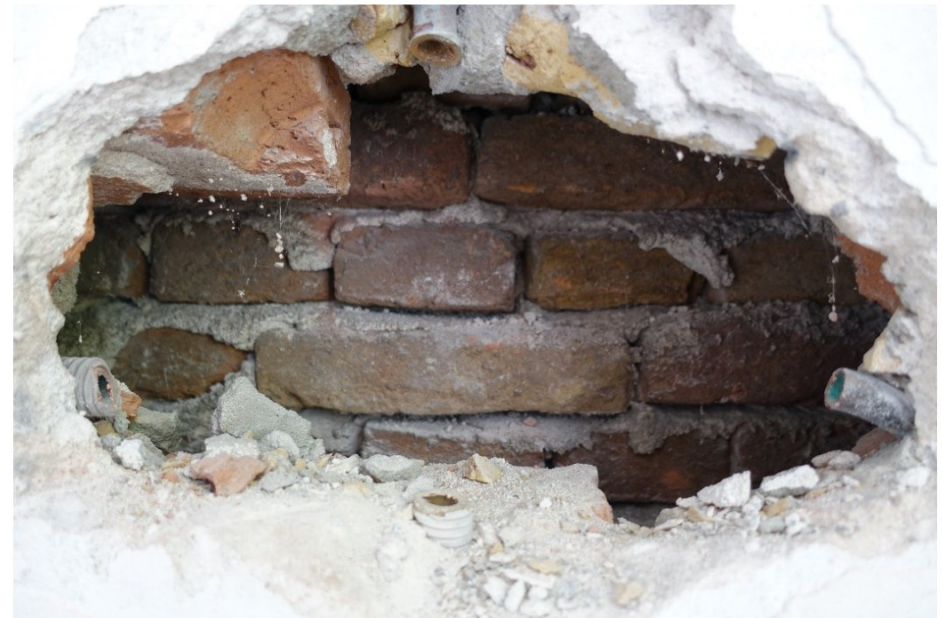
Blik door een opening in de binnenmuur op de spouw en de buitenmuur, in een vertrek op de eerste verdieping van de villa.

Het hele gebouw is op staal gefundeerd. Alleen nabij de aansluiting van de uitbouw van Feenstra uit 1938 en de oudere villa zijn funderingspalen geslagen, zo is uit de bouwtekening af te leiden. De villa uit 1873 heeft dikke gemetselde muren op het niveau van het souterrain. De muren zijn in kruisverband opgetrokken uit handvormstenenvormbaksteen in Waalformaat (21 x 10,5 x 5,5 cm). Daar overheen is een pleisterlaag aangebracht. Bijzonder is dat de meeste buitenmuren, zo niet alle, een spouw bevatten. Tussen de steens dikke buitenmuur en de halfsteens binnenmuur bevindt zich een spouw van enkele centimeters. Binnenmuren zijn steens dik gebouwd in kruisverband.

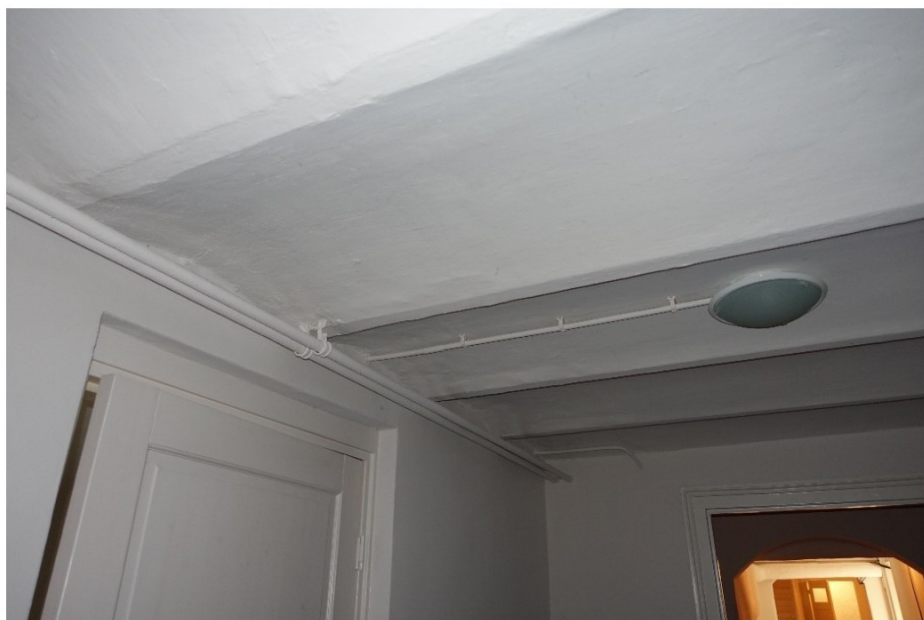
Troggewelven in de kelder van de villa. In diverse vertrekken zijn de gewelven later uit het zicht verdwenen door het aanbrengen van verlaagde plafonds.

Zowel in de villa uit 1873 als in de latere aanbouwen zijn de buitenmuren dragend. De kelder van de villa wordt overkluisd door bepleisterde troggewelven, waarschijnlijk rustend op stalen balken. Boven de begane grond en de eerste verdieping van de villa en de aanbouw van Eich rustten oorspronkelijk houten balklagen op de dragende muren. Zij zijn waarschijnlijk nog grotendeels aanwezig, al is niet uit te sluiten dat balklagen bij verbouwingen na 1990 hier en daar zijn vervangen door stalen balken. Dat kan bijvoorbeeld het geval zijn in de noordwestelijke hoek, waar op de eerste verdieping een betonvloer is gestort.

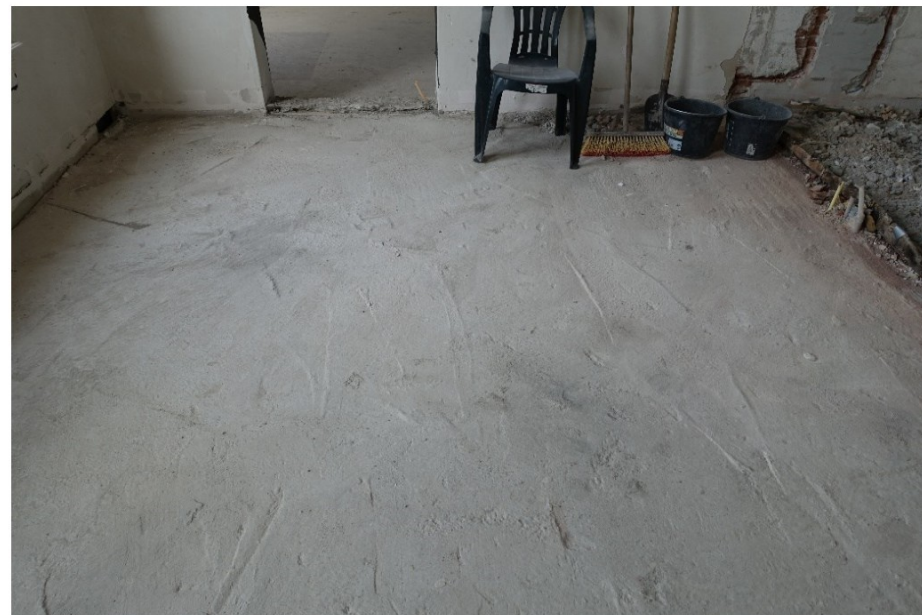
De dikke betonvloer op de eerste verdieping van de villa.

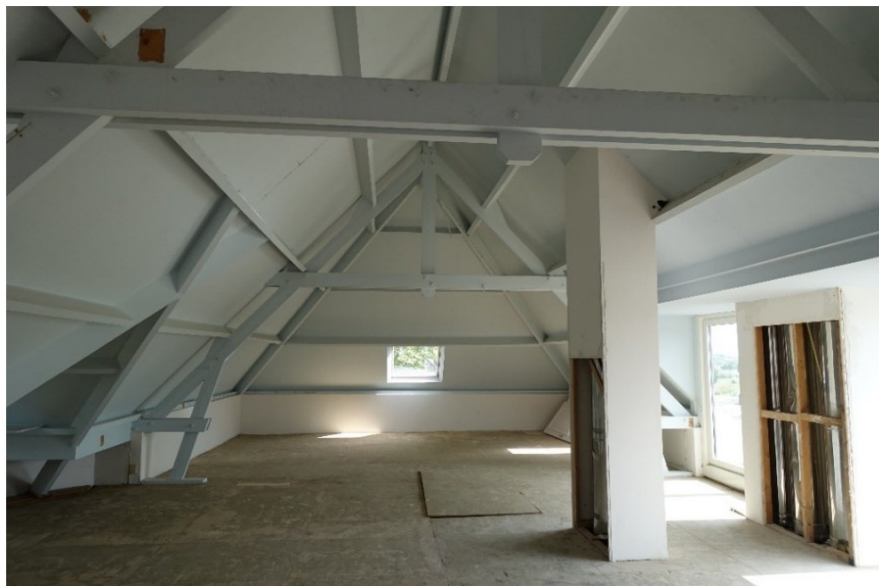
De in de jaren 1990 herbouwde kap van de villa, naar het oosten gezien.

De kapconstructie van de villa is in de jaren 1990 geheel nieuw herbouwd op een semi-traditionele wijze, niet gelijkend op de oorspronkelijke kap met (gebogen) schenkelspanten. De gordingenkap is opgebouwd uit twee A-spanten met kreupele stijlen en nokstijl, waarop een nokbalk rust. De verbindingen zijn met bouten en muren gerealiseerd.

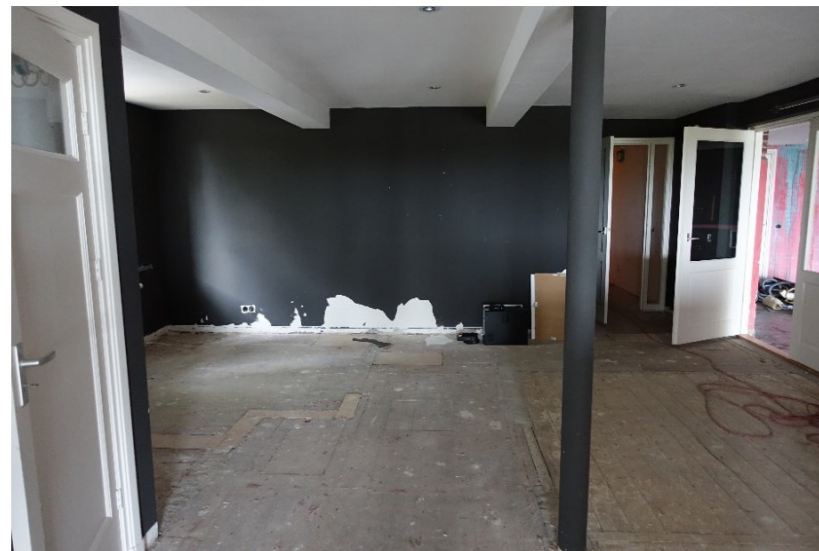
Het souterrain in de westelijke vleugel van de aanbouw. Een ronde stalen stijl draagt een balk waarop de vloer rust.

De functionalistische aanbouw van 1938 is eveneens nog op vrij traditionele wijze gebouwd: de buitenmuren zijn dragend. Er is een lage kruipruimte onder (ten minste delen van) het bouwvolume. De houten vloerdelen en het dak rusten op stalen liggers met I-profiel en naaldhouten balklagen. Na het verwijderen van binnenmuren werd in het souterrain van de bredere westvleugel enkele ronde stalen stijlen geplaatst ter ondersteuning van (stalen?) balken, waarop de houten balklaag ligt.

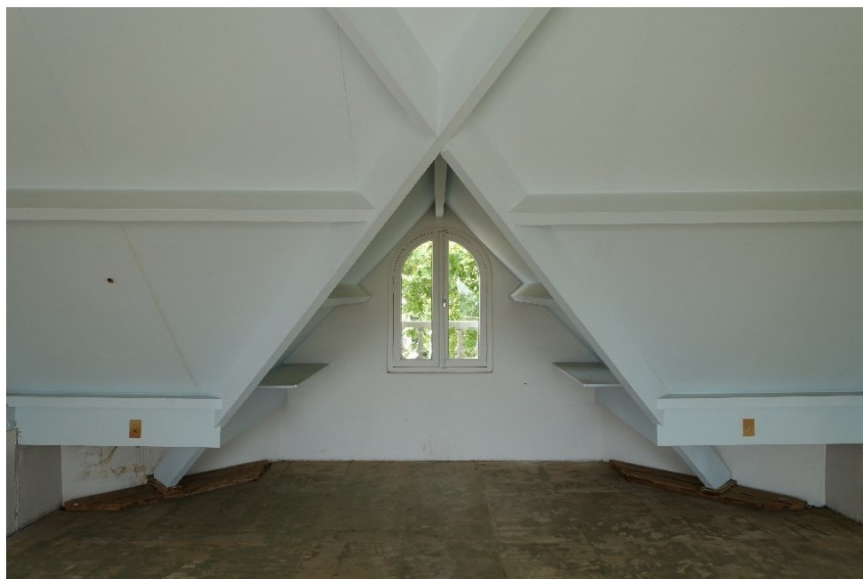
De steekkap van de topgevel.

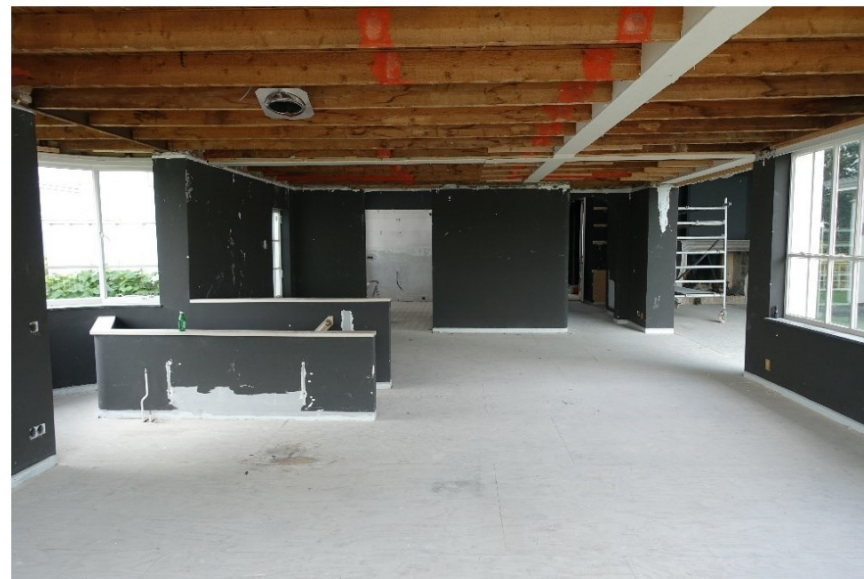
Een verdieping hoger is de balklaag met stalen liggers zichtbaar.

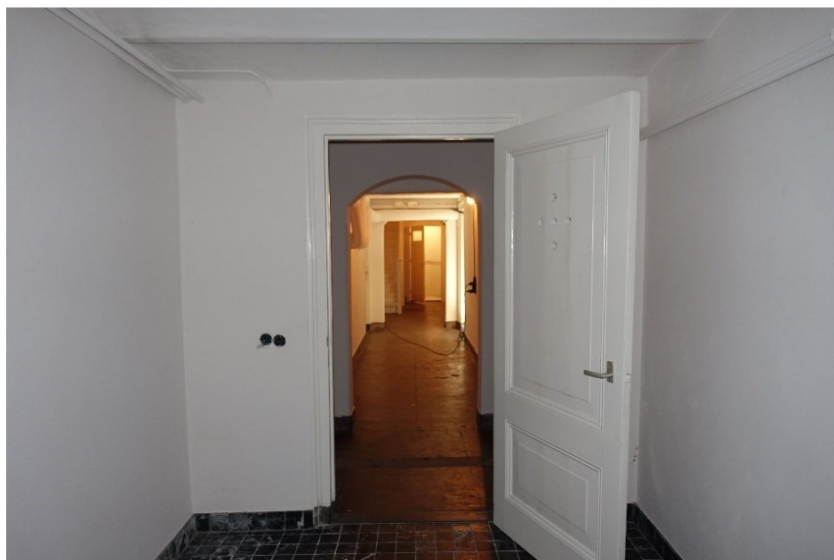
Vertrek -1.1, gezien richting de hal (-1.2). In de deur zitten ontluchtingsopeningen.

Deze berging heeft een verhoogde betegelde vloer met plint. De toegangsdeur vanuit vertrek 1.2, met vijf ontluchtingsopeningen bovenin, is mogelijk nog origineel. In dit vertrek is het troggewelf in het zicht.

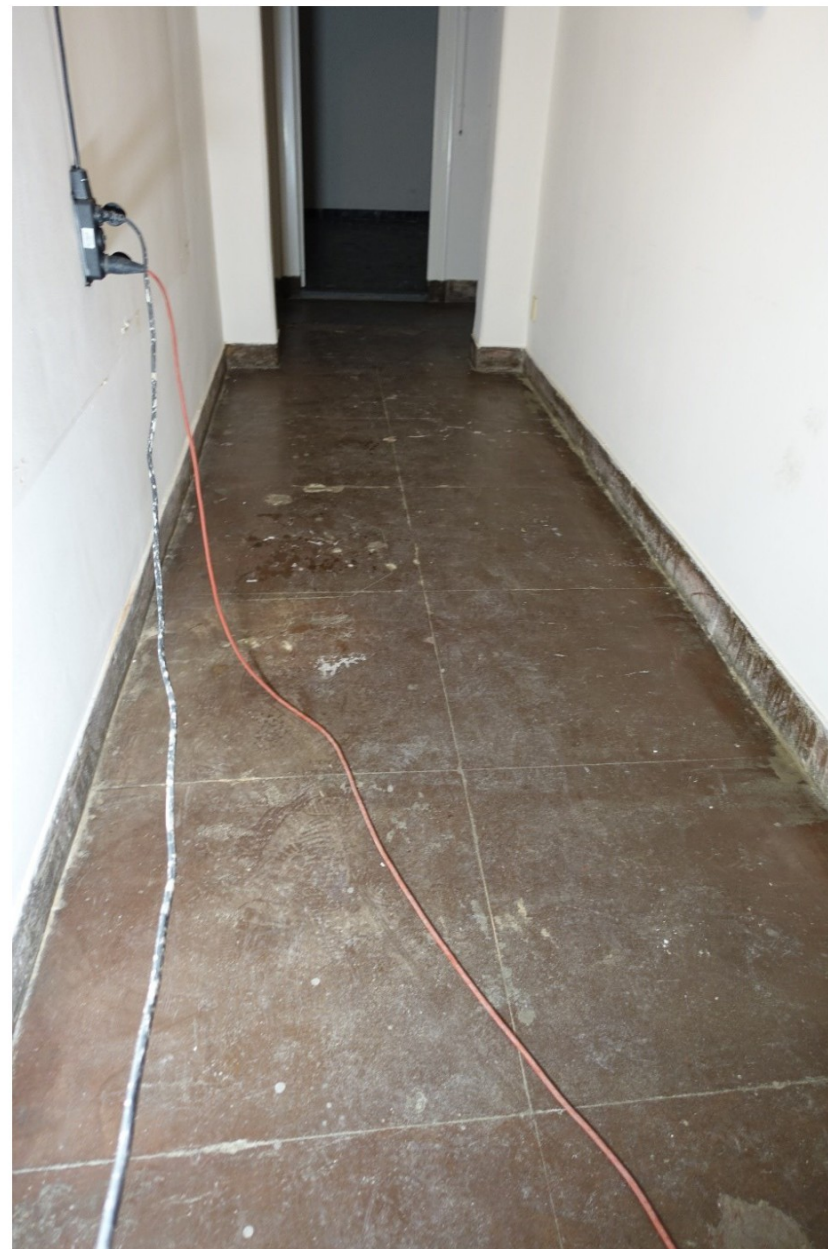
De vloer van vertrek -1.2.

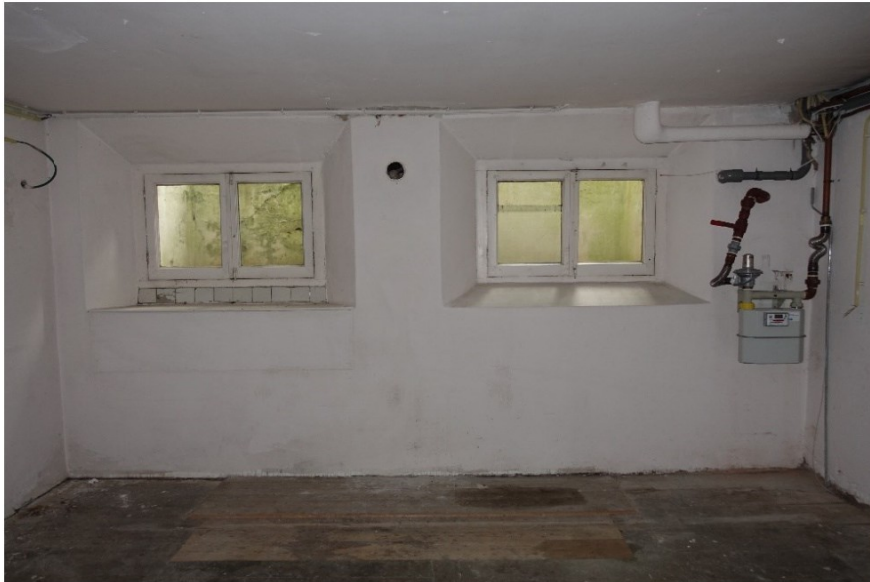
De kelderkoekoeken in de oostgevel van vertrek -1.3.

De vloer van deze berging (oorspronkelijk de mangelkamer) bestaat uit oorspronkelijke houten delen, de noordwesthoek is gecementeerd, mogelijk heeft hier een kast gestaan. In de oostelijke wand bevinden zich twee grote brede kelderlichten met elk oorspronkelijke tweeruits draairamen. De linker vensteropening is mogelijk later wat vergroot aan de onderzijde.

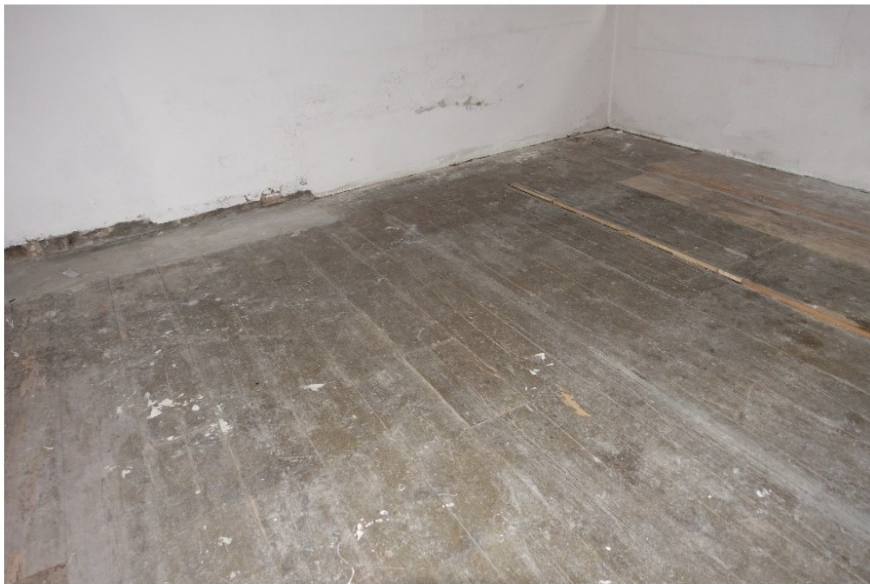
De houten vloer van vertrek -1.3.

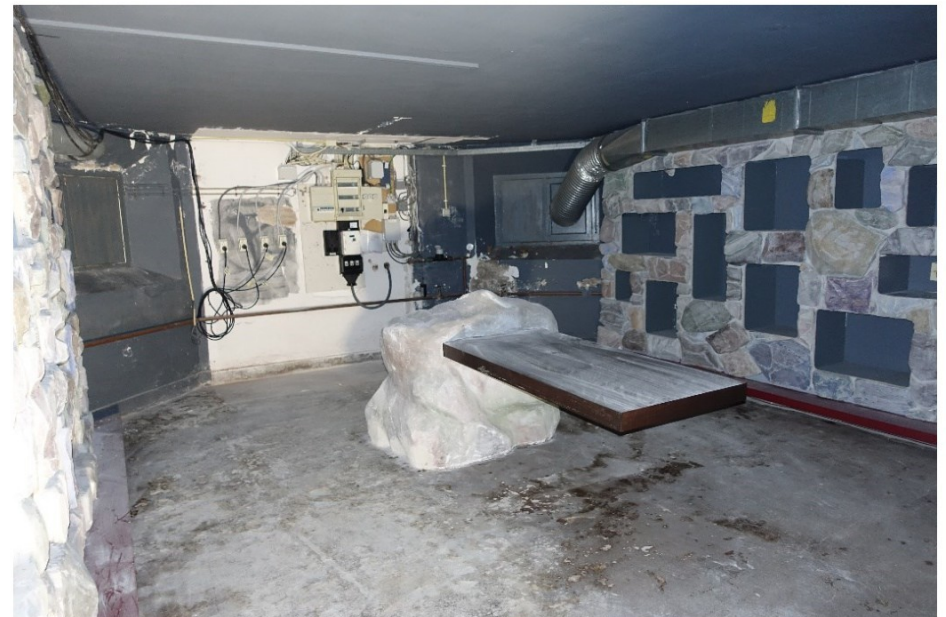
De wijnkelder (vertrek -1.4), met achteraan twee vensteropeningen met dichtgezette kelderkoekoeken.

Dit vijfzijdige vertrek bevat twee vensteropeningen waar kelderkoekoeken in zijn geplaatst. Het pleisterwerk is donker beschilderd. De kozijnen en ramen zijn mogelijk nog origineel, dat geldt ook voor het deurkozijn en de deur. Voor het overige bevat dit vertrek geen waardevolle elementen.

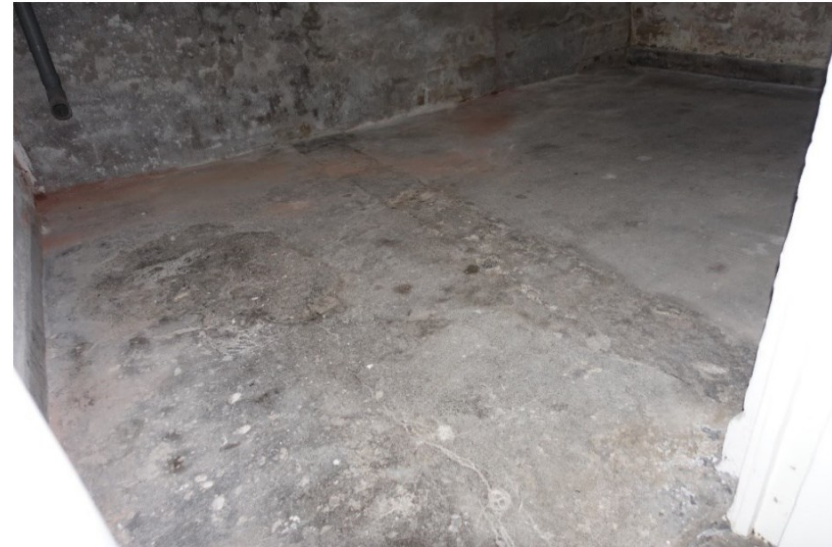
De vloer van vertrek -1.5b, gezien in noordwestelijke richting. De verdwenen tussenmuur scheidde in 1873 de brandstofbergplaats (links) van de knechtskamer, die ook vertrek -1.5a omvatte.

De bergruimten hebben gecementeerde vloeren. In de vloer van -1.5b tekenen zich sporen af van een verdwenen tussenwand. In vertrek -1.5a staat een zware stalen kluis op poten van Martens in Doetinchem, waarschijnlijk uit circa 1960.

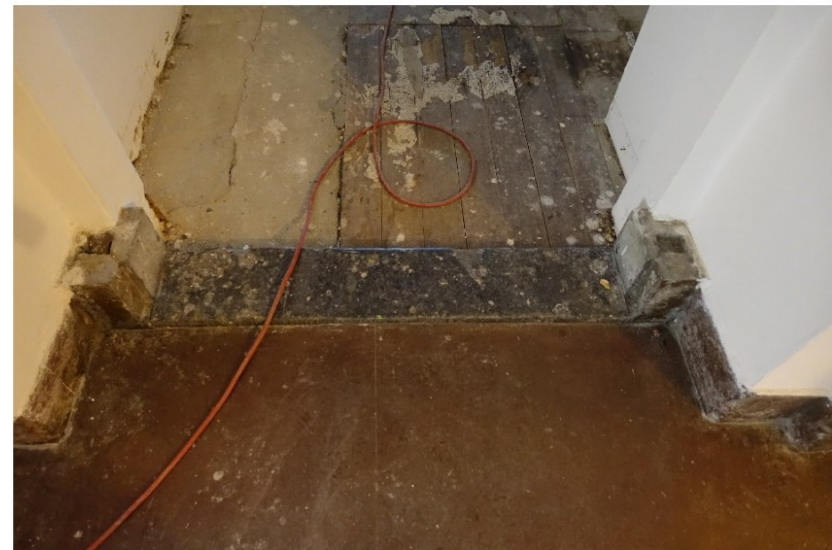
De doorgang van vertrek -1.2 naar vertrek -1.7, met de hardstenen dorpel en neuten.

De vertrekken -1.7 en -1.8 werden als één vertrek gebouwd in 1933 en later gescheiden. De vloer van vertrek -1.7 bevat smalle houten delen en is deels gecementeerd terwijl de vloer van vertrek -1.8 is betegeld. Opvallend is dat op de doorgang van vertrek -1.2 naar -1.7 de hardstenen neuten van de deuropening nog aanwezig zijn, maar het kozijn is verdwenen. Geen van beide ruimten bevat waardevolle interieurelementen. Dat geldt ook voor de garage, die pas van na de renovatie uit de jaren 1990 dateert.

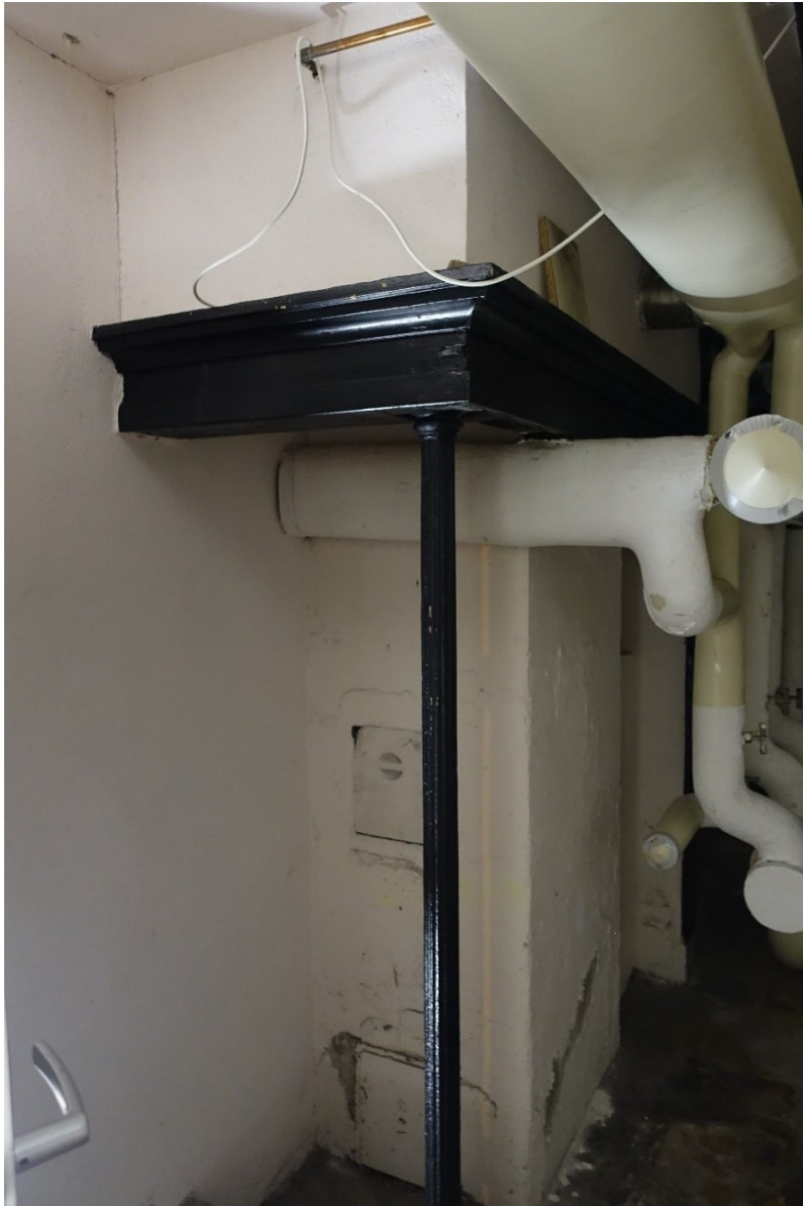
De schouw in vertrek -1.6.

In deze ruimte, toegankelijk via een (nieuwere) deur in een oud kozijn, heeft het middendeel een verlaagde gecementeerde vloer. Eén van de hogere delen is gedekt met dezelfde bruine vierkante natuurstenen tegels als in de hal. Tegen de noordzijde bevindt zich een schouw met rookvang die van een geprofileerde lijst is voorzien en steunt op een gecanneleerd gietijzeren zuiltje op de linker hoek. Aan de rechterzijde sluit een houten lijst de zijmuur van de schouw af. In de schouw is een rookkanaal geplaatst.

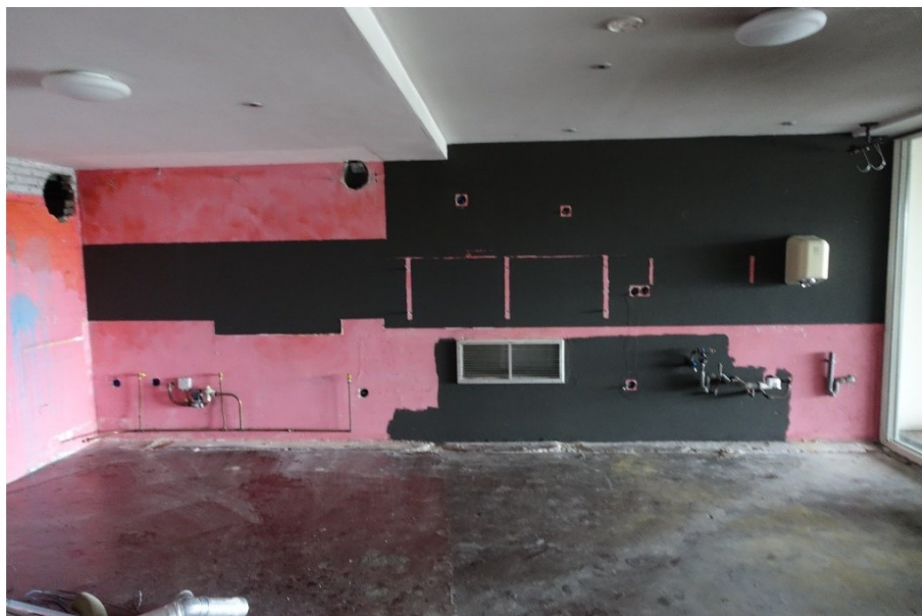
De restanten van de industriële keuken in vertrek -1.13. Rechts de moderne pui.

Deze ruimte bevat geen bijzondere elementen of afwerkingen. De vloer is met een harde laag afgewerkt en de muren zijn zwart.

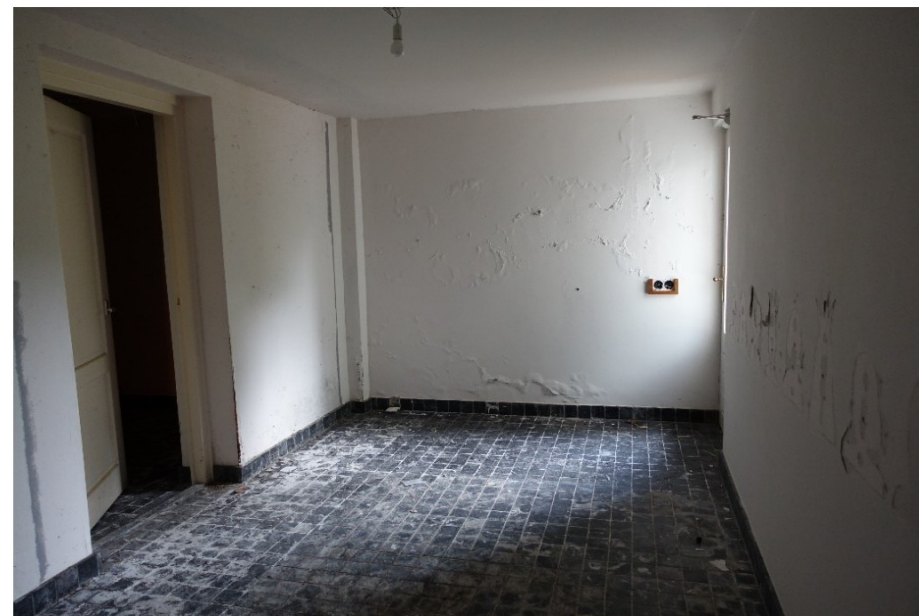
Vertrek -1.15 naar het oosten gezien. Links de deur naar vertrek -1.1, rechts achteraan de opening naar de achtertuin.

De oostelijke zijvleugel van de aanbouw uit 1938 liggen aan een smalle gang die uitkomt op eerder beschreven hal (vertrek -1.2). Op de overgang van vertrek -1.2 naar -1.14 bevindt zich een hardstenen dorpel met dito neuten waarboven een deurkozijn ontbreekt, net zoals in de overgang van vertrek -1.2 naar -1.7. De vloer van de gang bestaat uit smalle houten delen en is niet bedoeld om in het zicht te liggen. De gang bevat geen noemenswaardige afwerkingen. Dat geldt ook de hal ernaast, die met een vloer van kleine zwarte tegels is belegd. Deze hal biedt toegang tot vertrek -1.1 en heeft een moderne deur die naar de achtertuin leidt.
