BOUWHISTORISCHE VERKENNING & WAARDESTELLING

# VILLA REALE

Utrechtseweg 129, Arnhem

11 september 2024

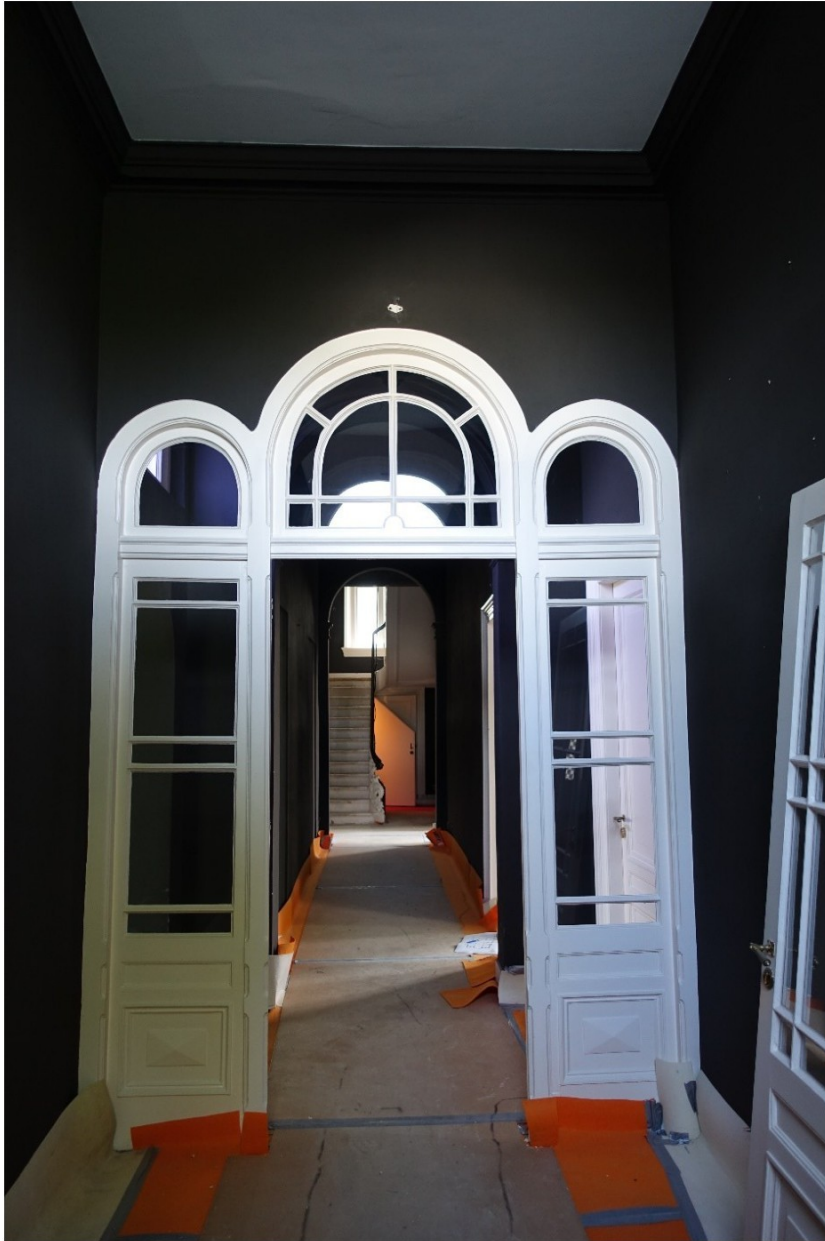
Het tochtportaal, gezien in de richting van de hal.

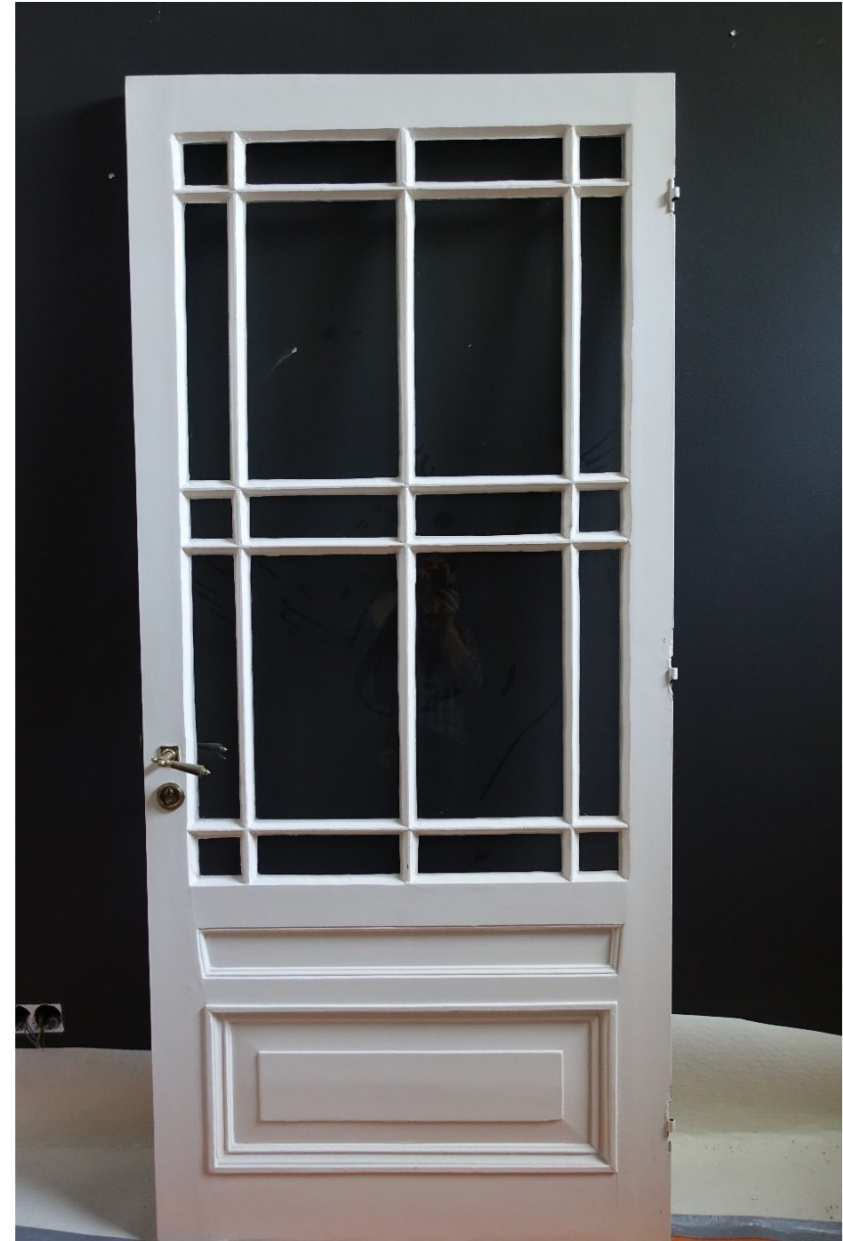
De deur van het tochtportaal.

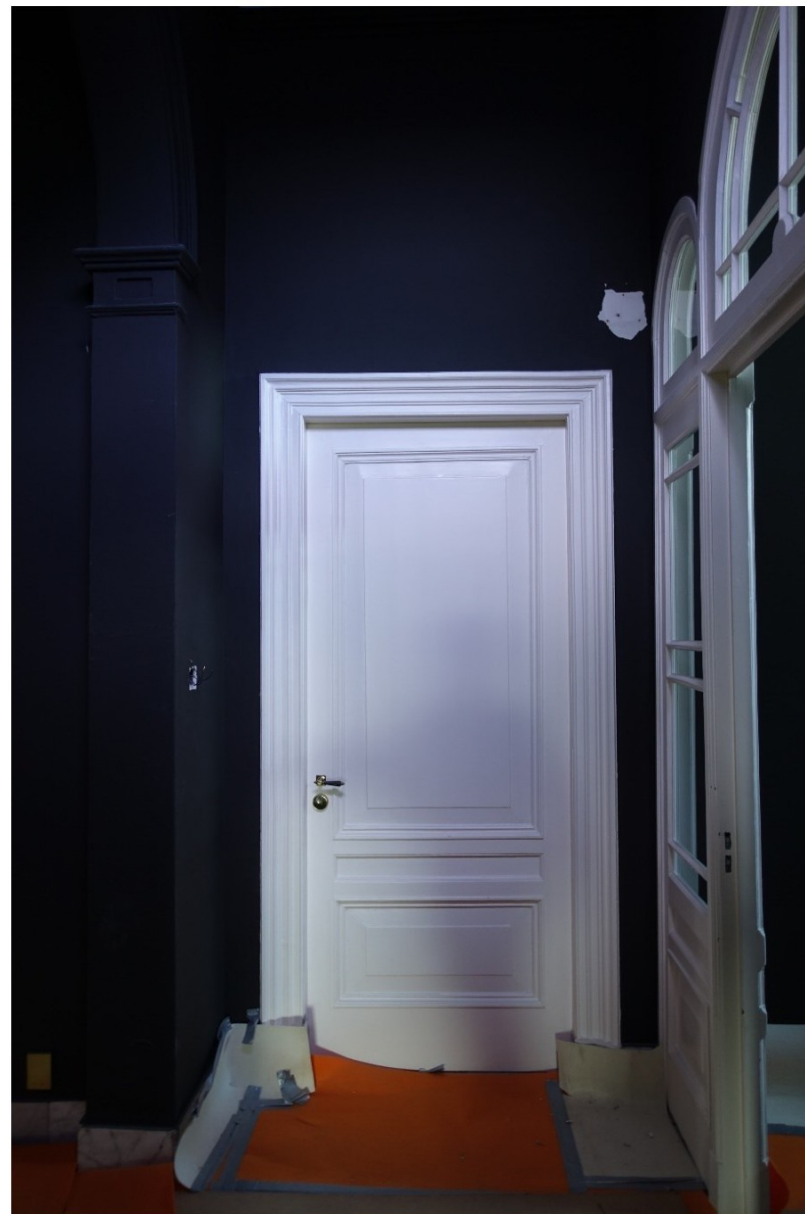
Een deur met omlijsting in de kleine hal (vertrek 0.2a).

In de kleine hal bevindt zich aan de zuidzijde een liggend bovenlicht in de buitenmuur. In de noordelijke zijmuur van de gang is één van de twee oorspronkelijke deuropeningen aanwezig, in de zuidelijke zijmuur bevinden zich twee licht verdiepte geveldelen op de plaatsen waar voorheen deuropeningen zaten. De marmeren neuten zijn behouden.

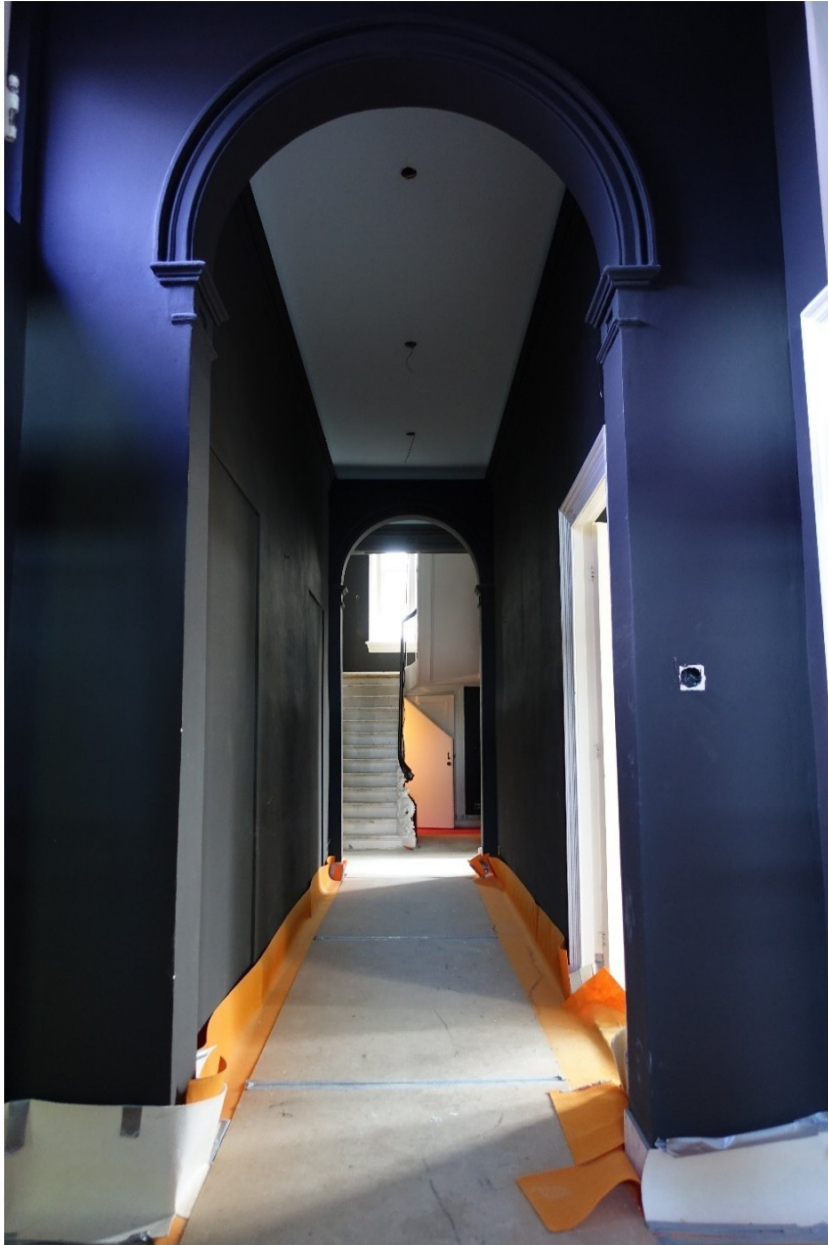
De hal, met op de achtergrond het trappenhuis. Bovenaan een rondboog met omlijsting.

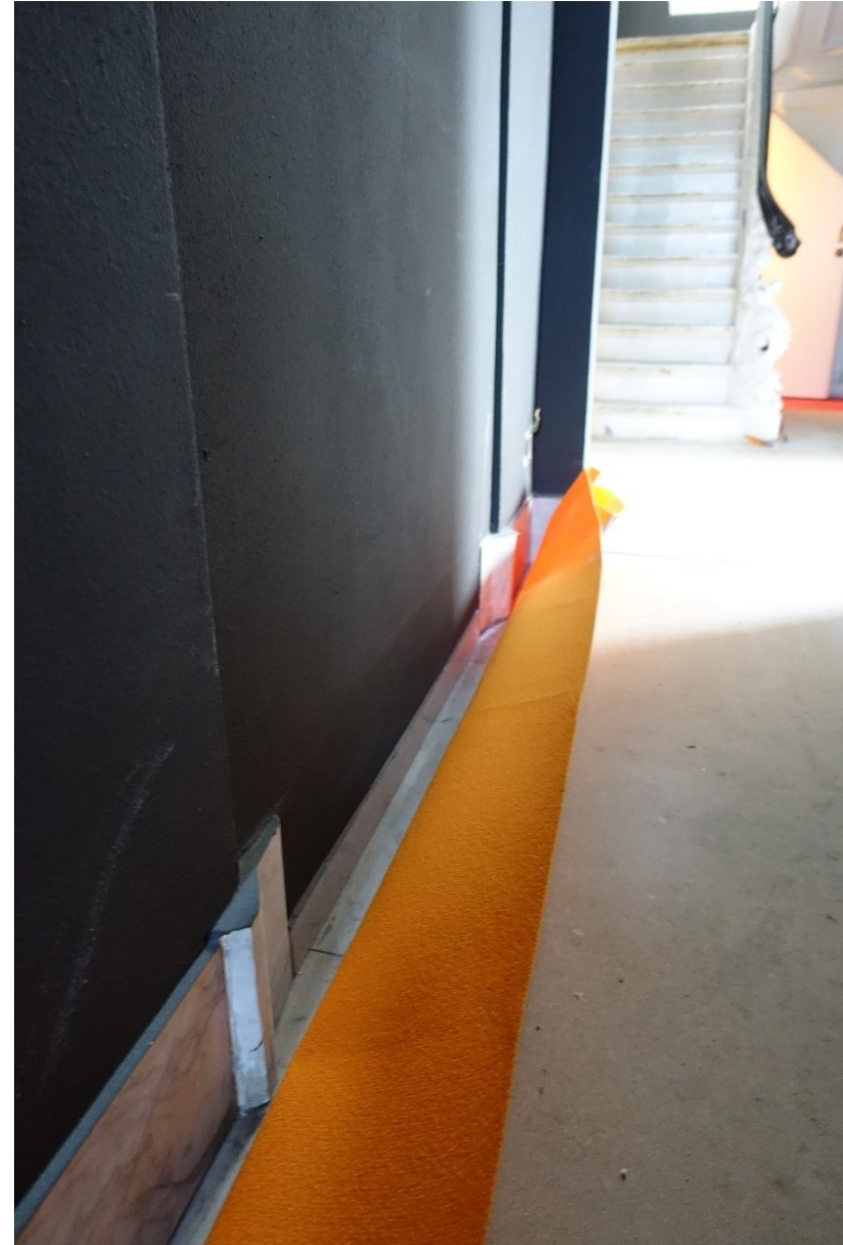
Eén van de dichtgezette deuropeningen in de zuidelijke zijmuur van de gang.

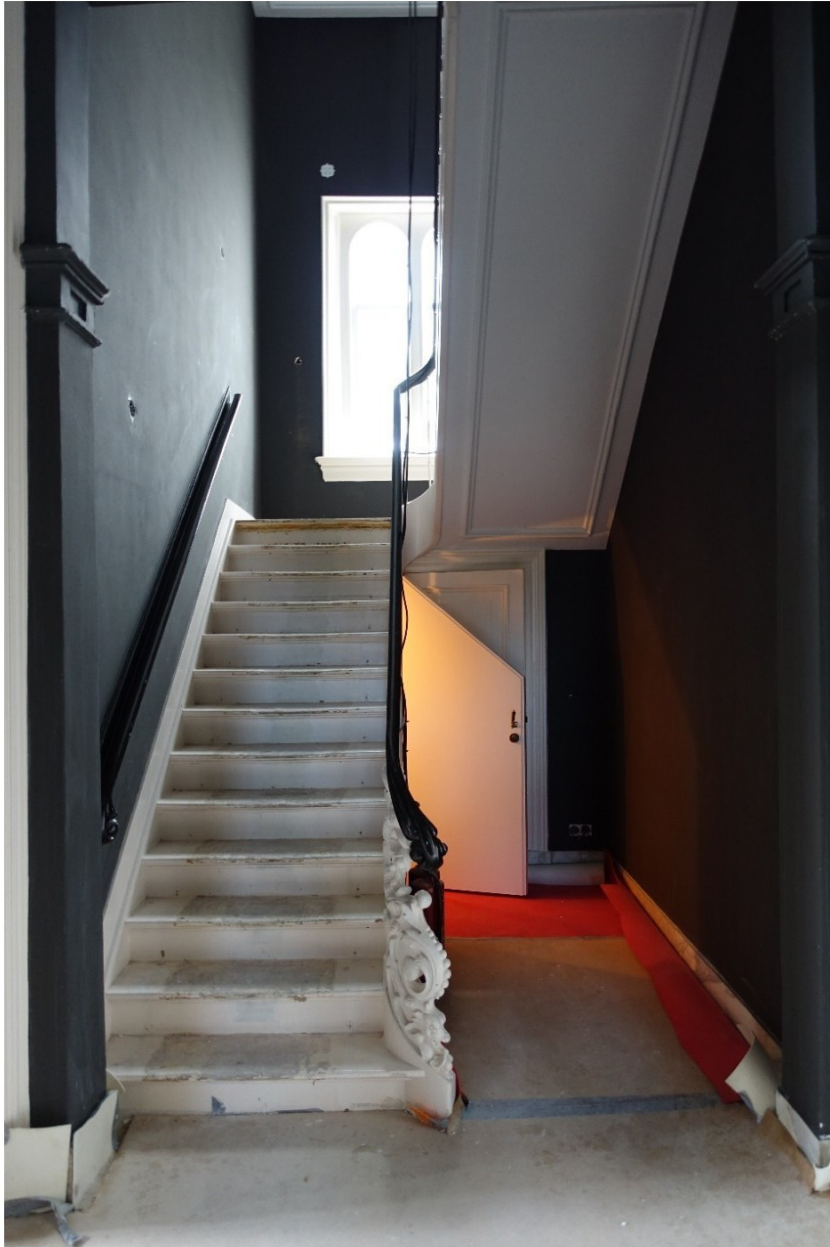
De trap, gezien in westelijke richting. De onderste trede buigt naar buiten af.

In het trappenhuis bevindt zich een omlopende trap met bordes halverwege en een smal schalmgat. De houten trap heeft geprofileerde treden (waarvan de onderste met een sierlijke ronding), een doorlopende handleuning op gietijzeren spijlen en handleidingen tegen de wanden, alle origineel. Het licht naar buiten draaiende gedraaide klauwstuk onderaan is van rijk houtsnijwerk met plantenmotieven. De onderzijde van de trap is gestuct en van een eenvoudige geprofileerde lijst voorzien. Onder de trap leidt een deur naar de keldertrap.

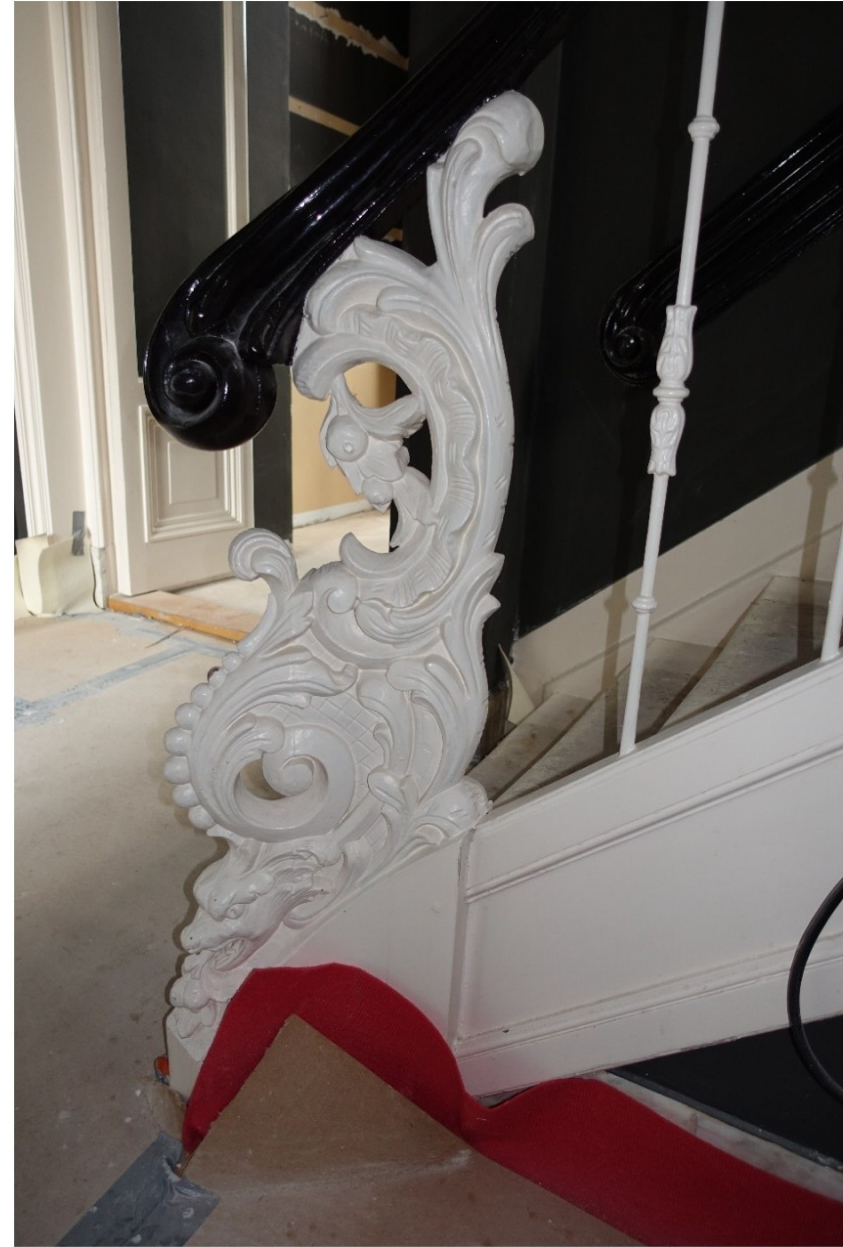
De klauw, het uiteinde van de handleuning en een ijzeren spijl.

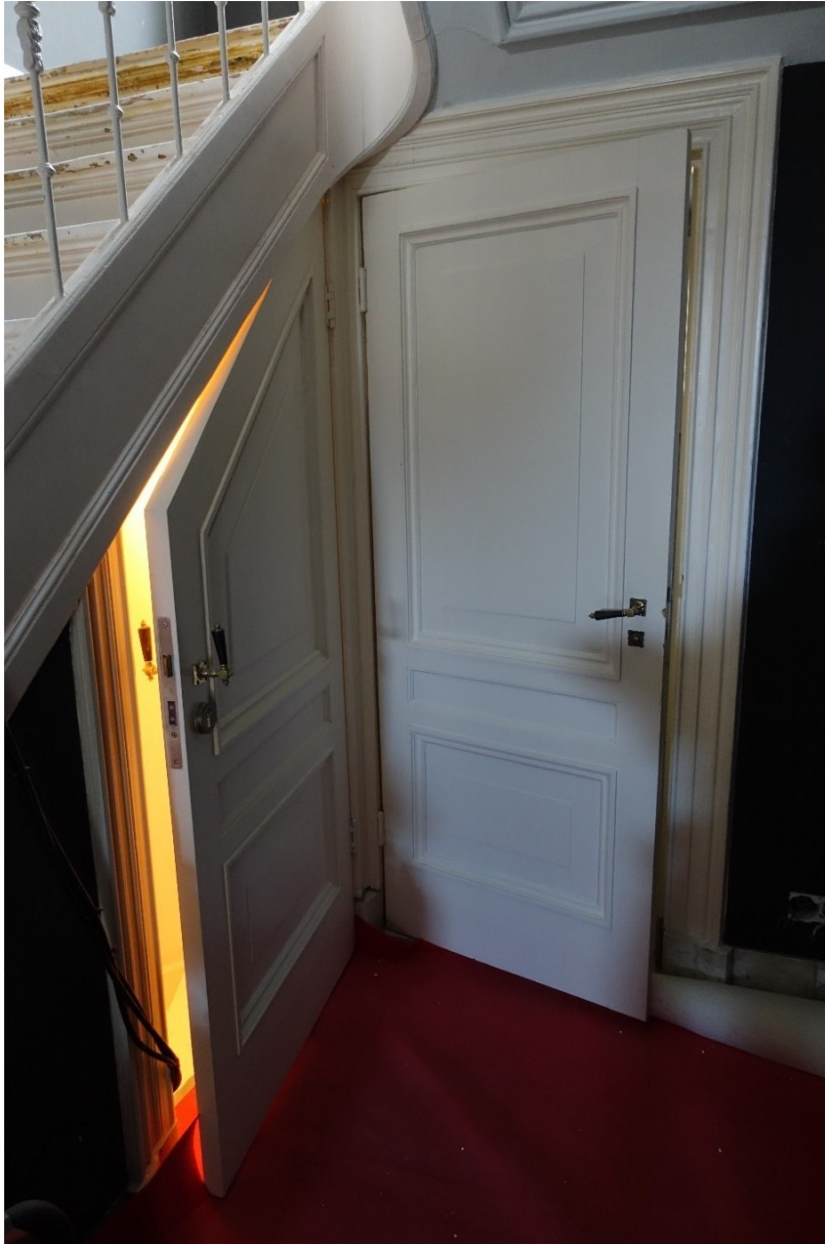
De deuren naar de keldertrap en naar het toilet.

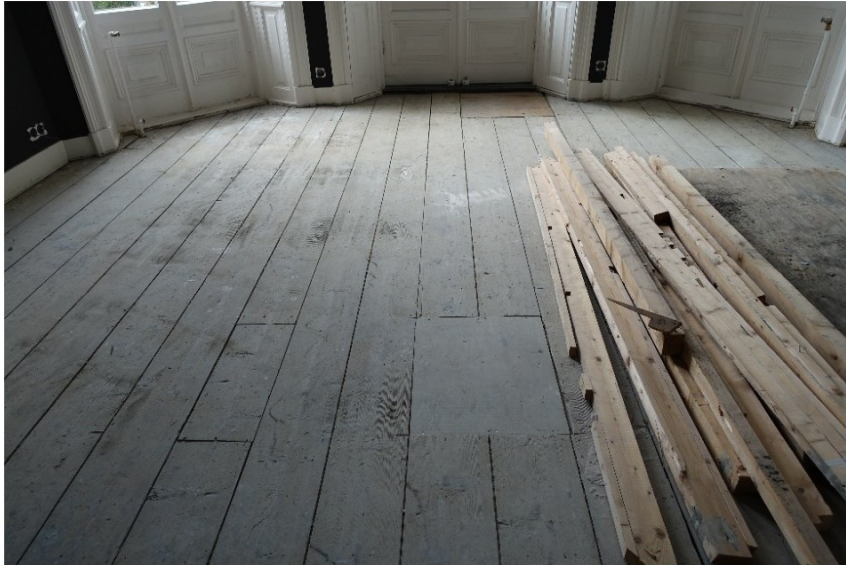
De houten vloerdelen in vertrek 0.4.

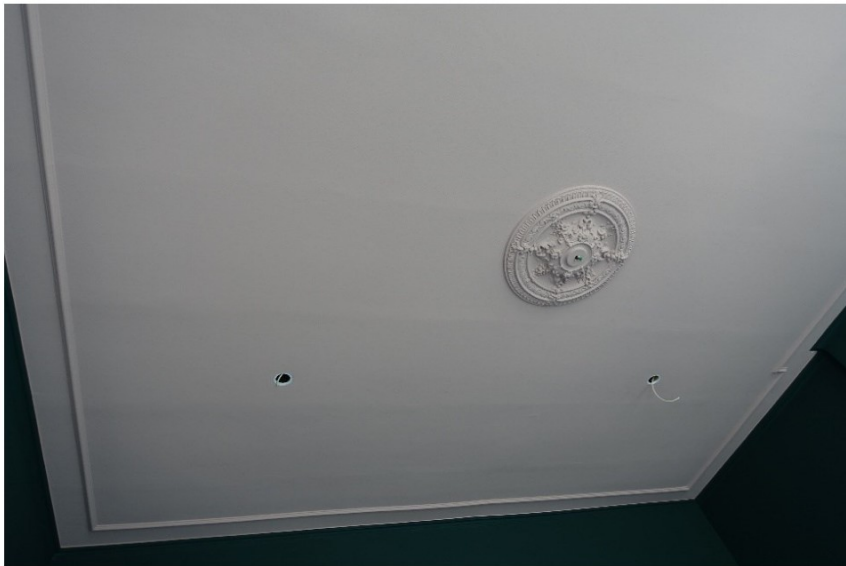
Het plafond van vertrek 0.5 is van vrij recente datum, getuige de smalle lijst en het opgeplakte middenornament.

De plafonds zijn van vrij recente datum en zijn vermoedelijk niet van stucwerk maar van boardmateriaal, waarop een middenornament en aan de randen smalle profiellijsten zijn geplakt.

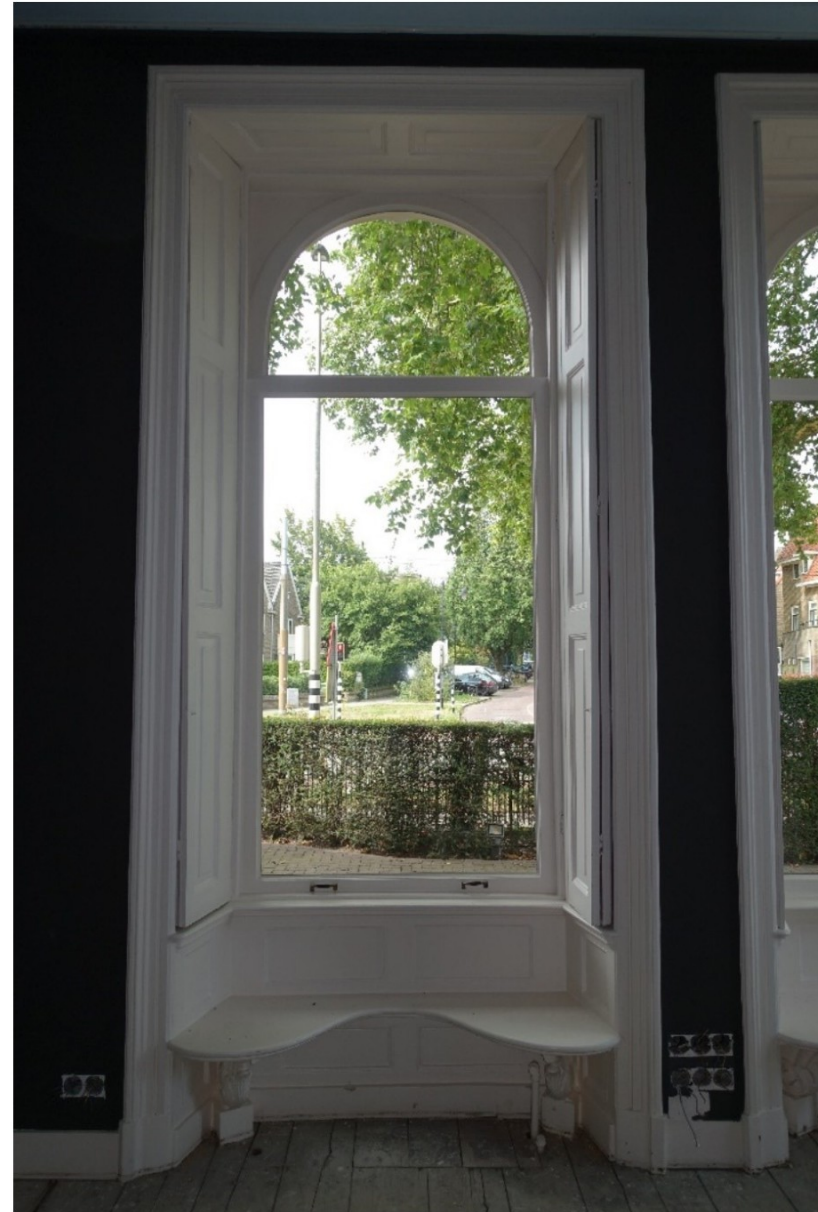
Een vensteropening in vertrek 0.3 met gepaneleerde betimmering, binnenluiken, geprofileerde omlijsting en vensterbanken op consoles.

De recht omlijste vensters in vertrekken 0.3 en 0.5 bevatten de originele houten schuiframen die echter niet meer als zodanig functioneren: ze zijn vastgezet en de raamkoorden ontbreken. De vensters zijn in de neggen voorzien van betimmering en bevatten (deels licht kromgetrokken en vastgeklemd) binnenluiken of vouwblinden: elk venster bevat twee tweedelige binnenluiken. De panelen kennen een verticale driedeling met verdiepte panelen. Met een metalen sluitboom zijn de binnenluiken vast te zetten. De gepaneleerde betimmering keert terug boven en onder de vensters. Voor elk venster bevindt zich een in- en uitzwenkende vensterbank, rustend op twee rijk gesneden consoles met bladmotief. De venster- en deuropeningen in vertrek 0.4 wijken af en worden verderop beschreven.

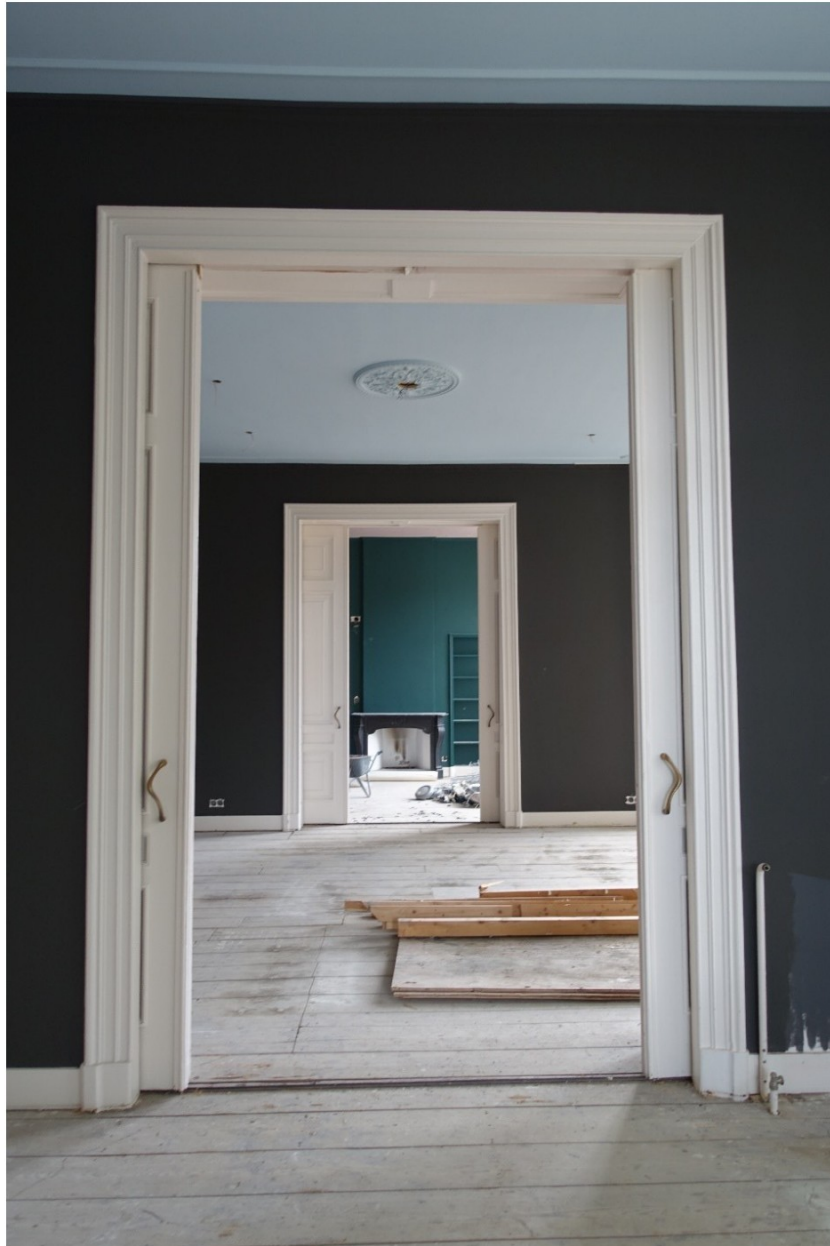
De schuifdeuren aan weerszijden van vertrek 0.4.

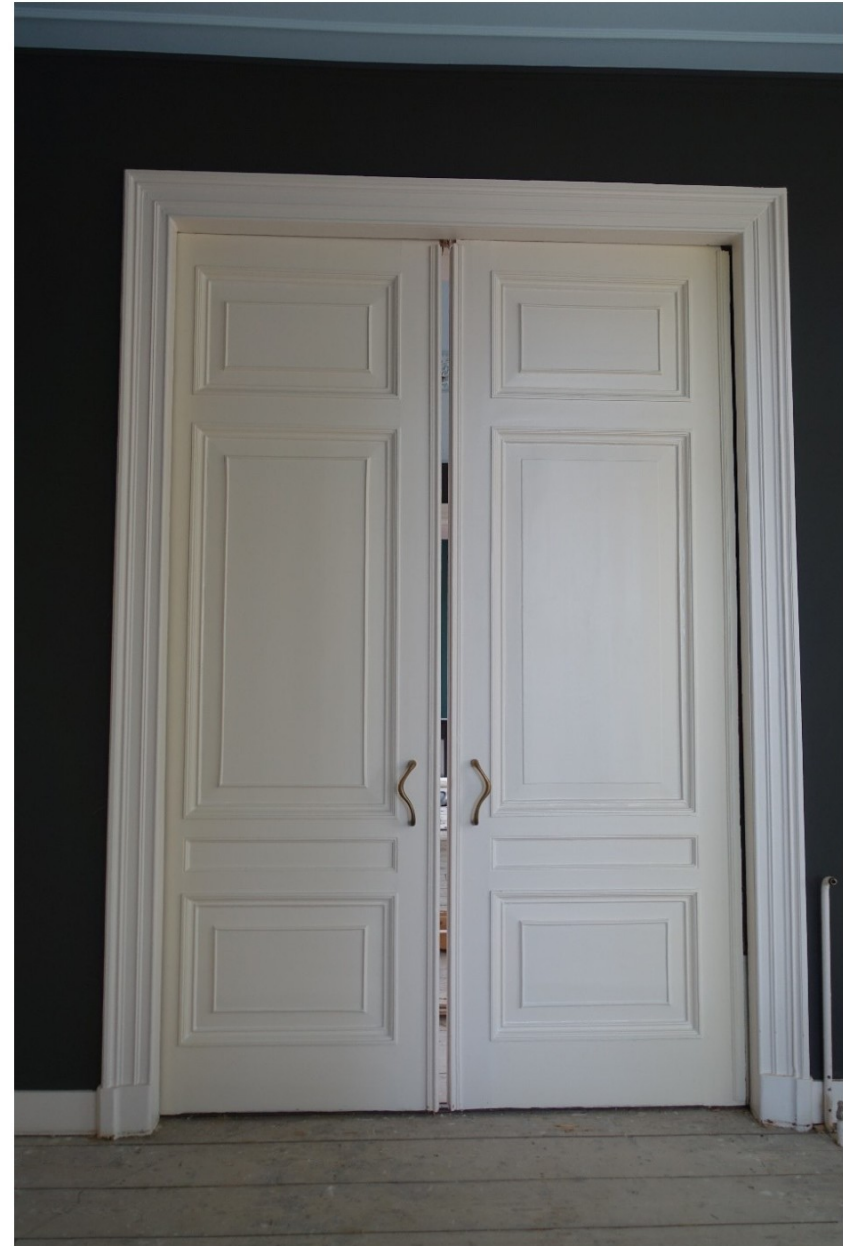
Een schuifdeur in gesloten toestand.

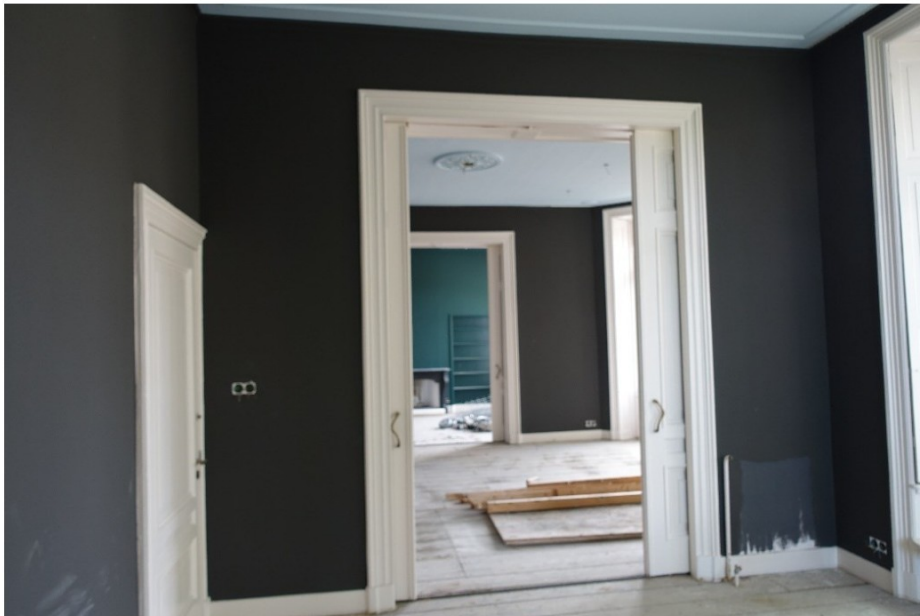
De westzijde van vertrek 0.3.

Het rechthoekige vertrek in de noordoosthoek van het pand telt aan de noordzijde twee vensters met binnenluiken en vensterbanken. Centraal in de oostzijde bevindt zich een oorspronkelijke schoorsteenmantel van zwart marmer of Belgisch hardsteen in laat negentiende-eeuwse vormen. Links van de schoorsteen bevindt zich een venster dat smaller is dan de twee voornoemde, maar dezelfde opzet kent. Rechts van de schoorsteen is een ondiepe ingebouwde kast met geprofileerde lijst aangebracht. Hij is al op de bouwtekening van 1873 ingetekend.

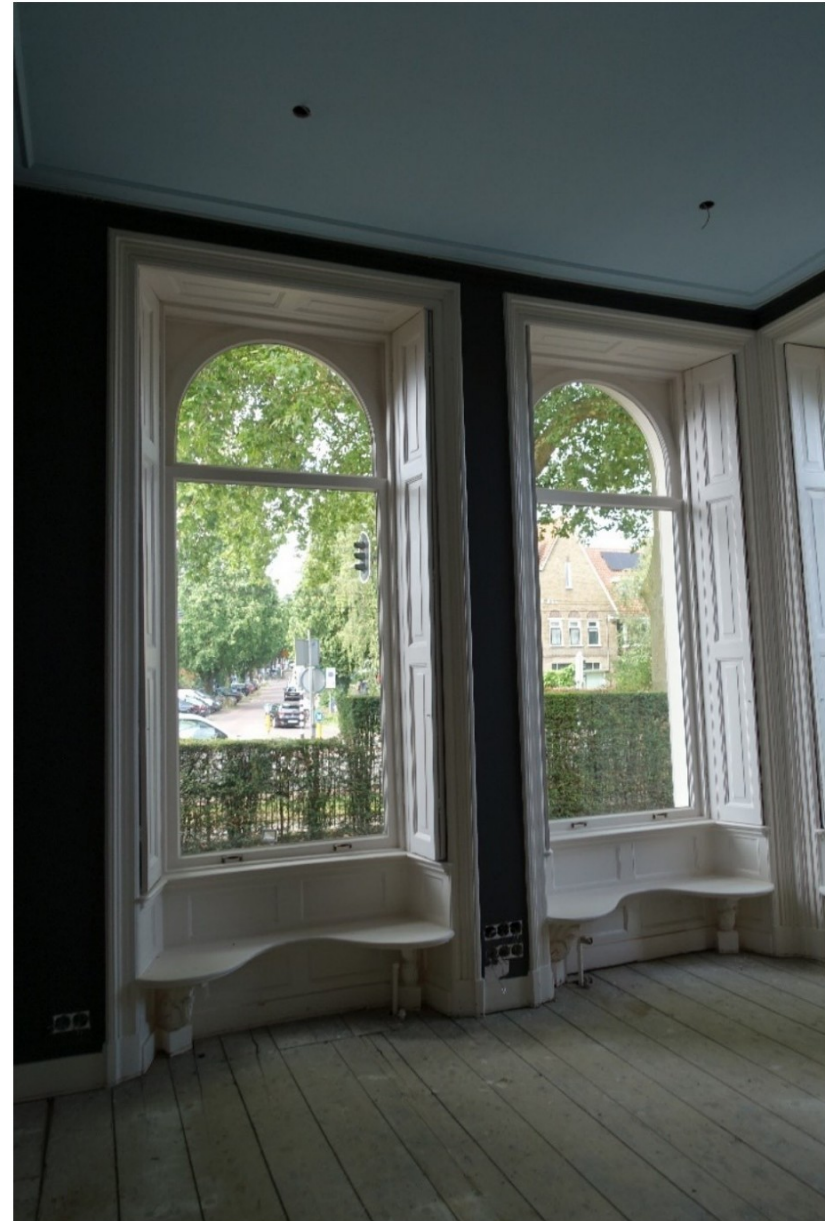
De noordzijde van vertrek 0.3.

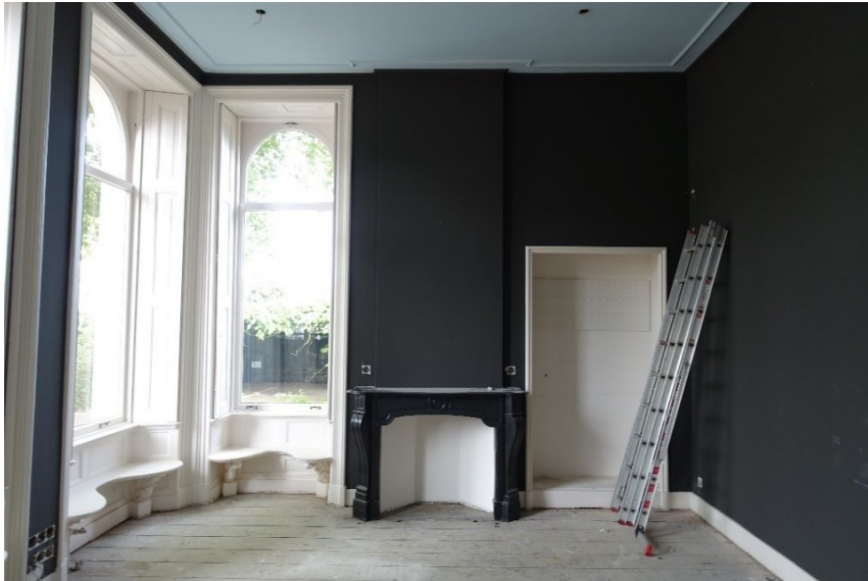
De oostzijde van vertrek 0.3.

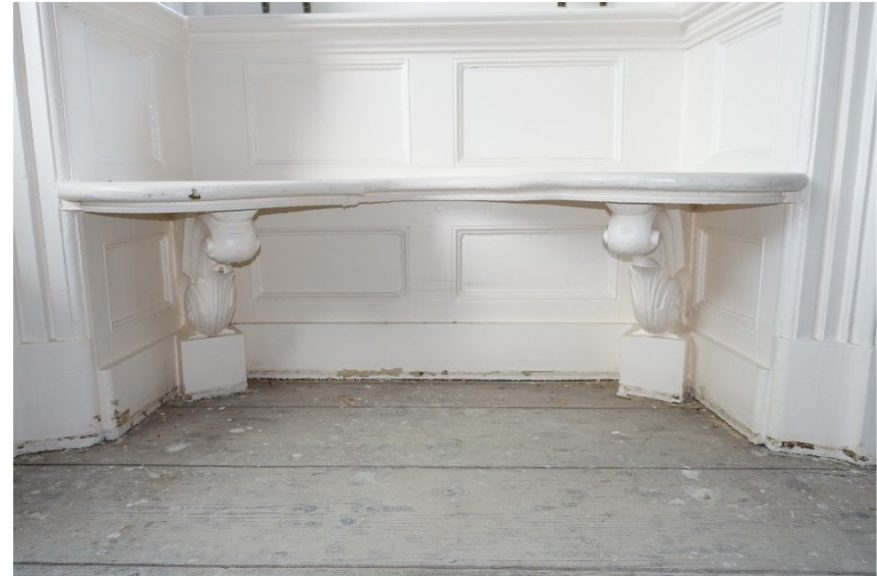
Eén van de vensterbanken met consoles in vertrek 0.3.

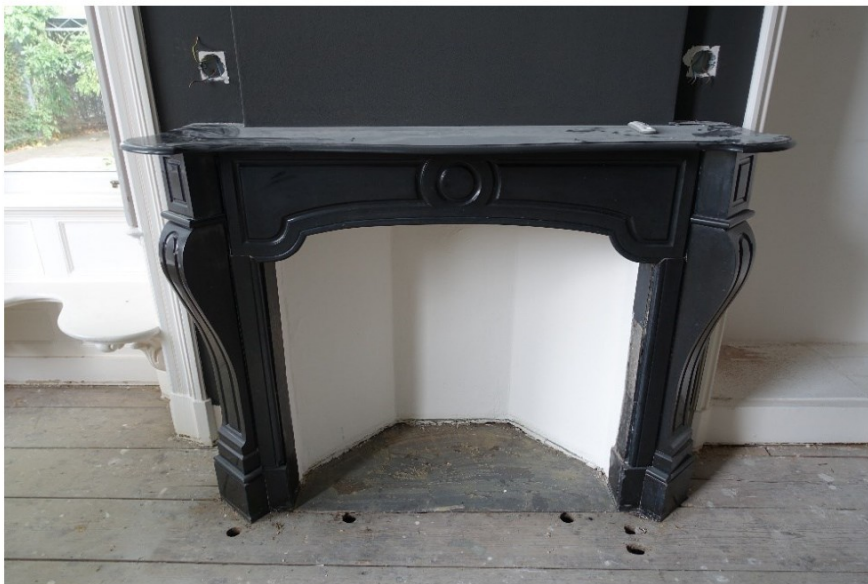
De schoorsteenmantel.

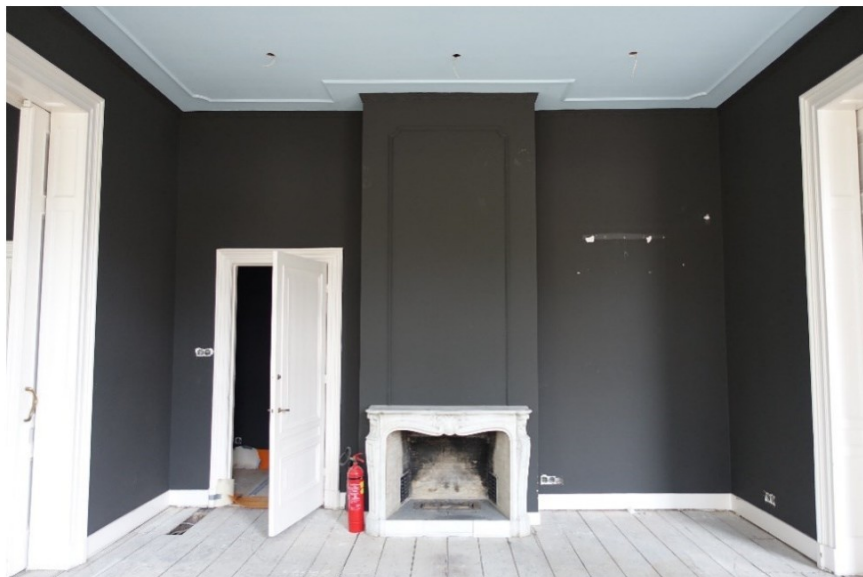
De zuidzijde van vertrek 0.4.

Het middelste vertrek met de driezijdige uitbouw heeft in de zuidwand nog één van de twee oorspronkelijke toegangsdeuren. Die bevindt zich links van de schouw met een schoorsteenmantel met vormen uit circa 1900, die echter naar alle waarschijnlijkheid vrij recent is geplaatst. Daarop wijzen de moderne asla, binnenbekleding met lichte, vrij nieuwe bakstenen en het van licht materiaal gebouwde rookkanaal met sierlijstje. De oost- en westwand bevatten schuifdeuren. De driezijdige uitbouw aan de noordzijde bevat in alle zijden een dubbele deur. Ook deze gevelopeningen zijn voorzien van binnenluiken. Rondom de centrale deuropening zijn deze over de gehele hoogte – vanaf vloerniveau – open te draaien. Bij de deuren aan weerszijden is het onderste paneel onderdeel van de vaste betimmering. De binnenluiken sluiten alleen boven het niveau van de borstweringen van de deuren. Deze binnenluiken zijn met schroeven vastgezet.

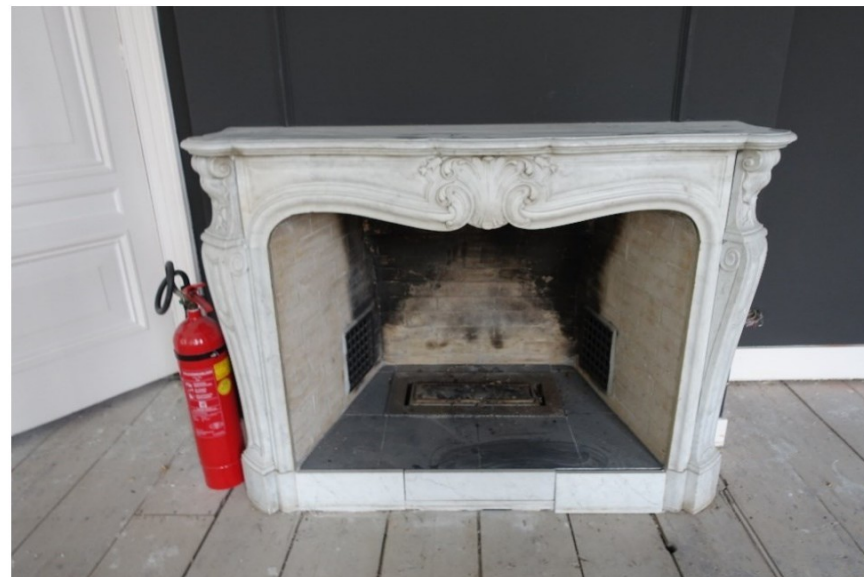
De schouw in vertrek 0.4.

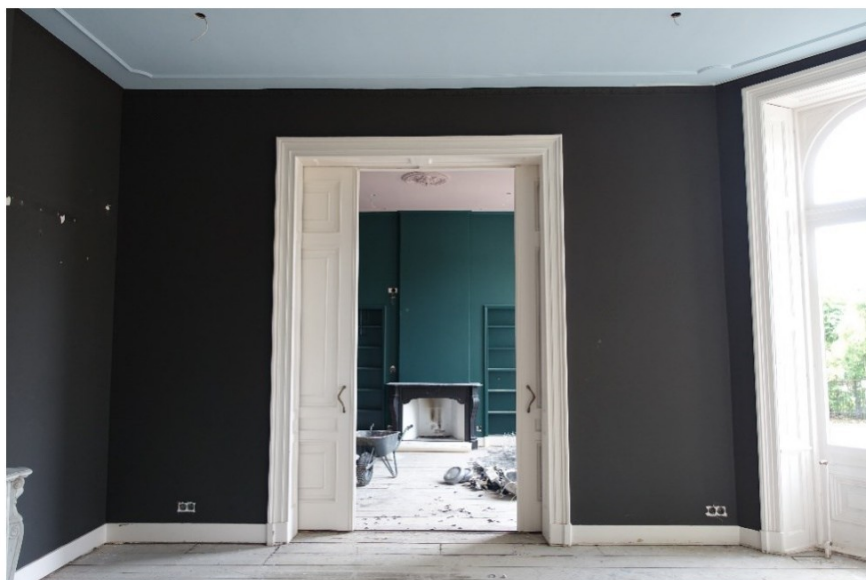
De westzijde van vertrek 0.4.

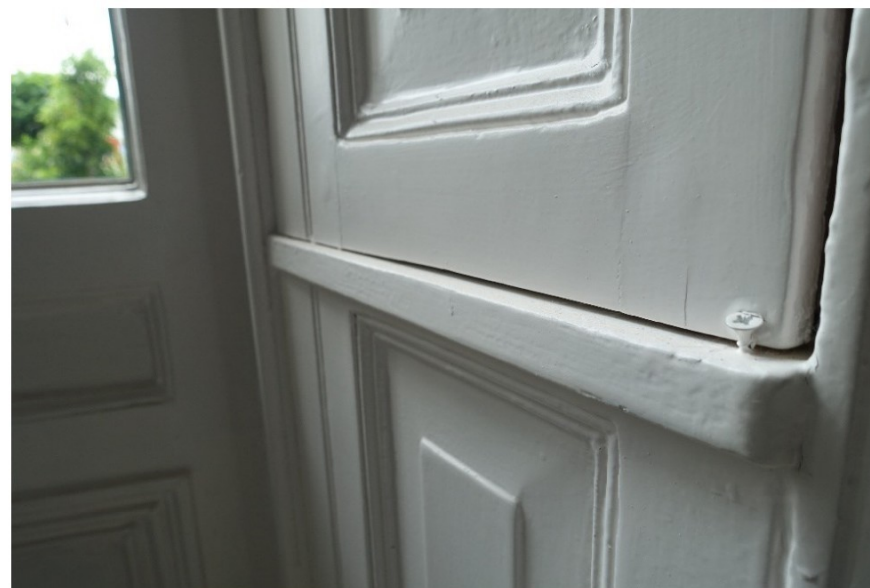
Een vastgezet binnenluik in vertrek 0.4.

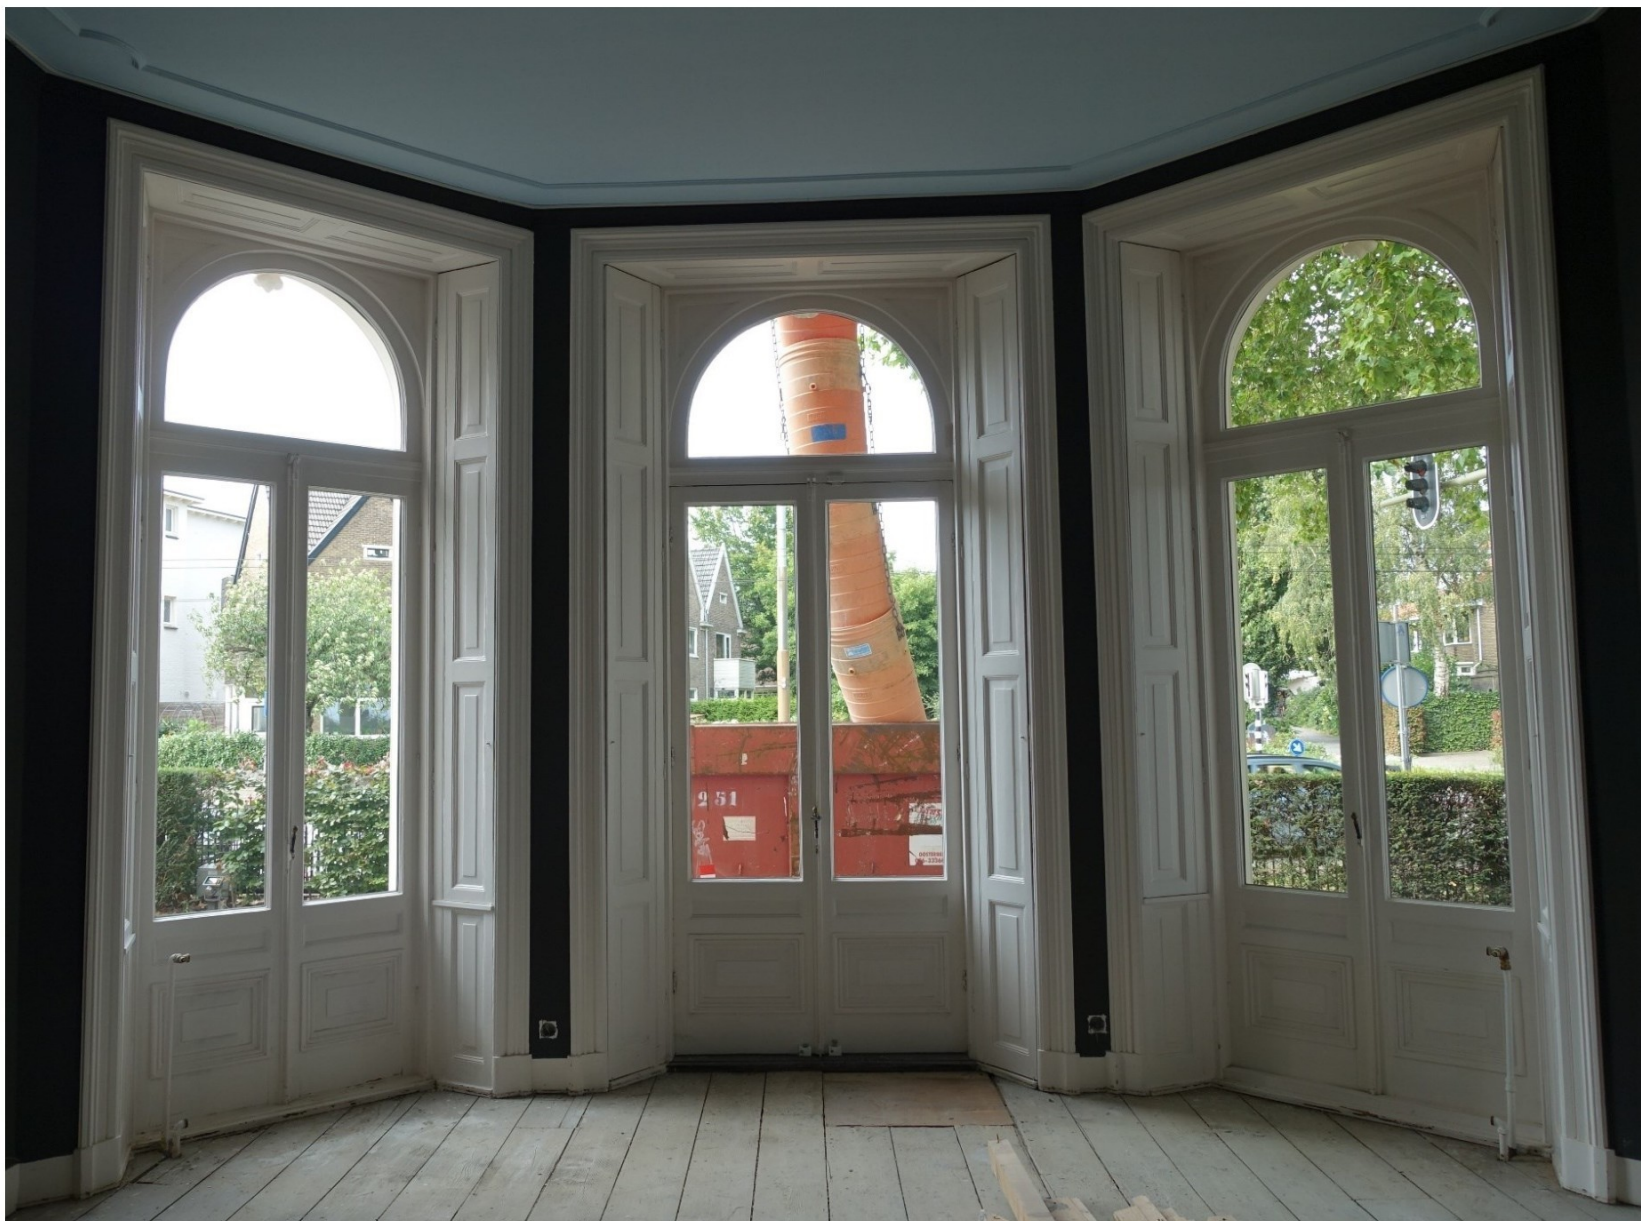
De driezijdige uitbouw van vertrek 0.4. Alleen de binnenluiken rond de middelste dubbele deur lopen door tot vloerniveau.

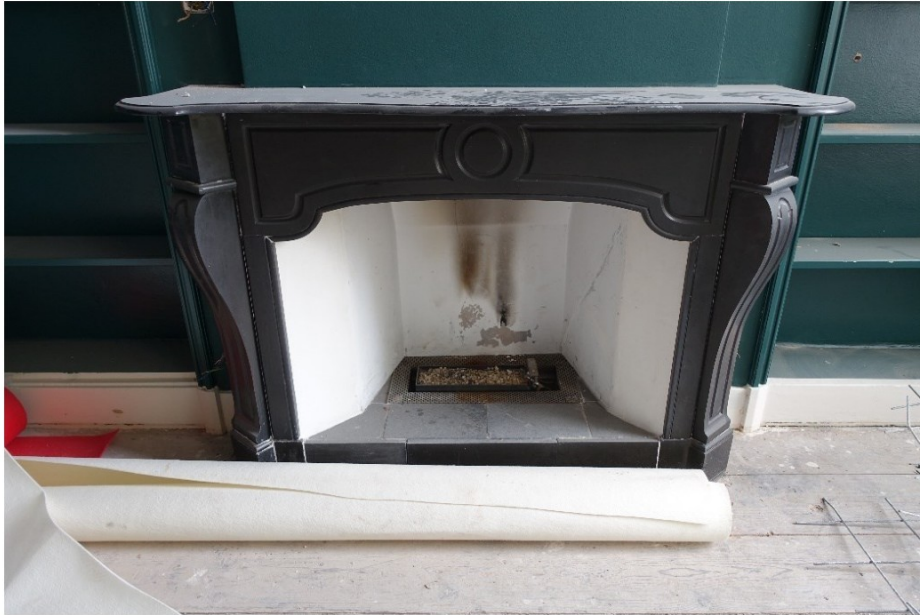
De schouw in vertrek 0.5.

Het rechthoekige vertrek in de noordwesthoek van het pand telt aan de noordzijde twee vensters met binnenluiken en vensterbanken. Centraal in de westzijde bevindt zich een schoorsteenmantel vrijwel identiek aan die in vertrek 0.3. Deze is later aan de onderzijde van een asla voorzien, waarvoor ook de plint van de mantel wat is gewijzigd. Aan weerszijden van de schoorsteen is een ondiepe ingebouwde kast met geprofileerde lijst aangebracht. Beide zijn op de bouwtekening van 1873 ingetekend.

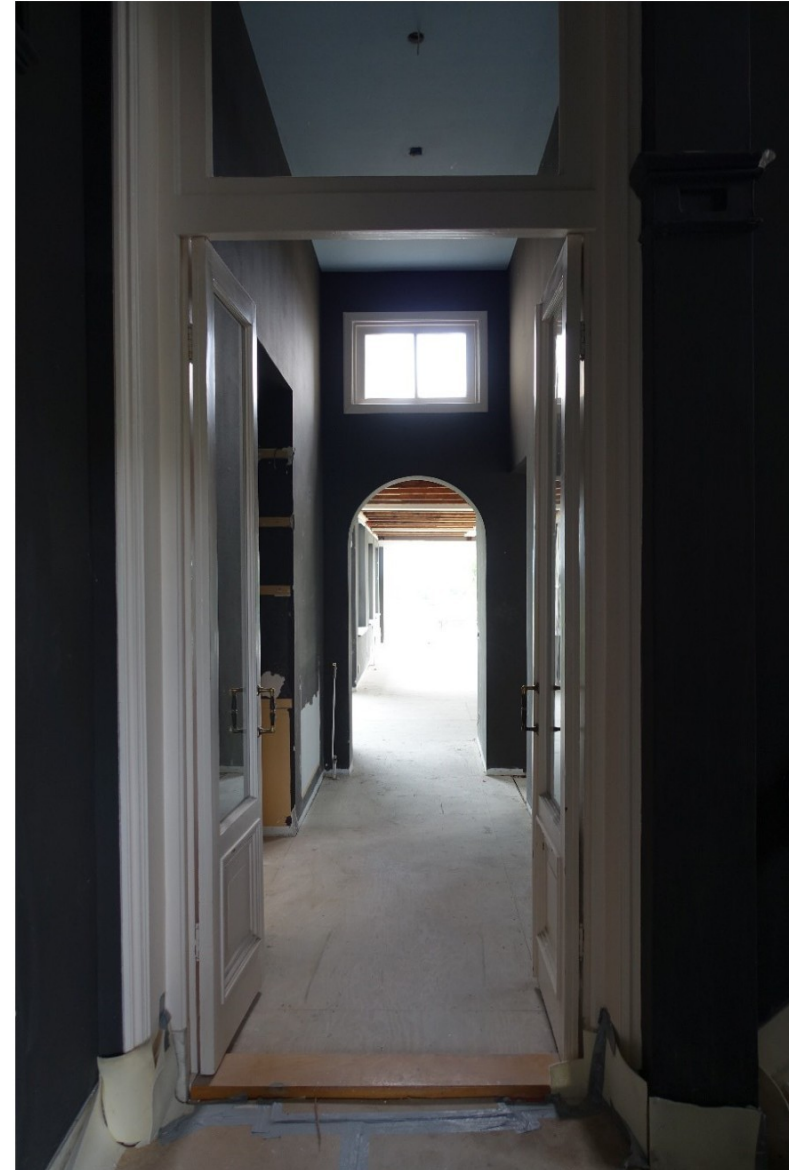
Vertrek 0.6, gezien vanuit vertrek 0.2. Links achter de linker deur is in de zijmuur een opening te zien. Die leidde oorspronkelijk naar de tuinkamer.

Een dubbele deur met bovenlicht in een oud kozijn geeft toegang tot een korte hal. De doorgangen naar de aangrenzende vertrekken hebben geen deuren. Het andere, zuidelijke uiteinde van de hal wordt afgebakend door een rondboog met daarboven een bovenlicht in de buitenmuur. De vloer is met recente beplating afgedekt. In de oostelijke muur bevindt zich een na 1938 dichtgezette deuropening.
