BOUWHISTORISCHE VERKENNING & WAARDESTELLING

# VILLA REALE

Utrechtseweg 129, Arnhem

11 september 2024

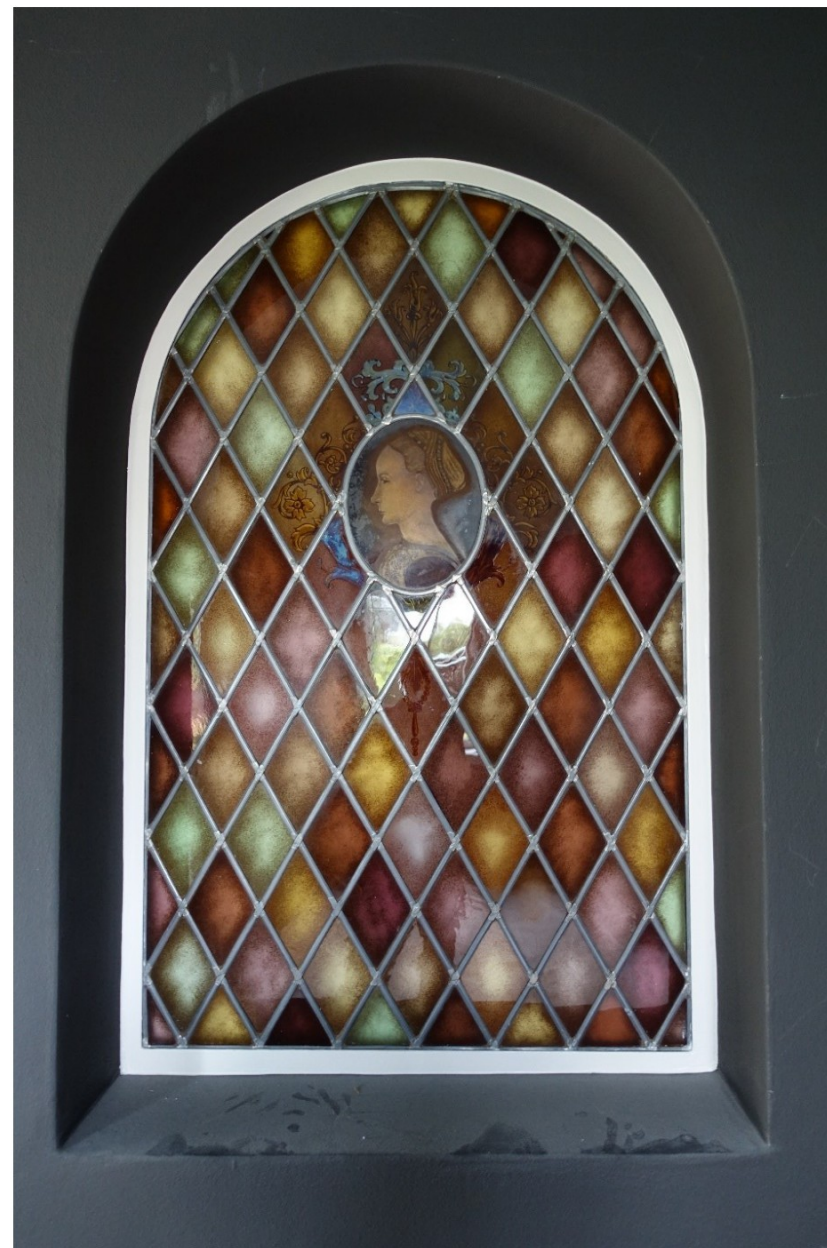
Het glas-in-loodraam in vertrek 0.8.

Een opvallend element, waarvan de herkomst en betekenis helaas niet duidelijk zijn, is een glas-in-loodraam in een rondboognis die zich bevindt in de westelijke muur van de hal. Deze nis is na 1938 aangebracht op de plaats van een vroegere doorgang. Het raam bestaat uit een ruitvormig patroon van gebrandschilderde gekleurde glazen (vooral in gele, oranje en rode tinten) met in het midden een ovale ruit waarop het zijaanzicht van een dame met verfijnde haardracht is afgebeeld. Hieromheen zijn sierlijke bloemmotieven aangebracht. Het werk is niet gesigneerd, dateert waarschijnlijk uit de periode 1935-1955 en is waarschijnlijk van elders overgeplaatst.

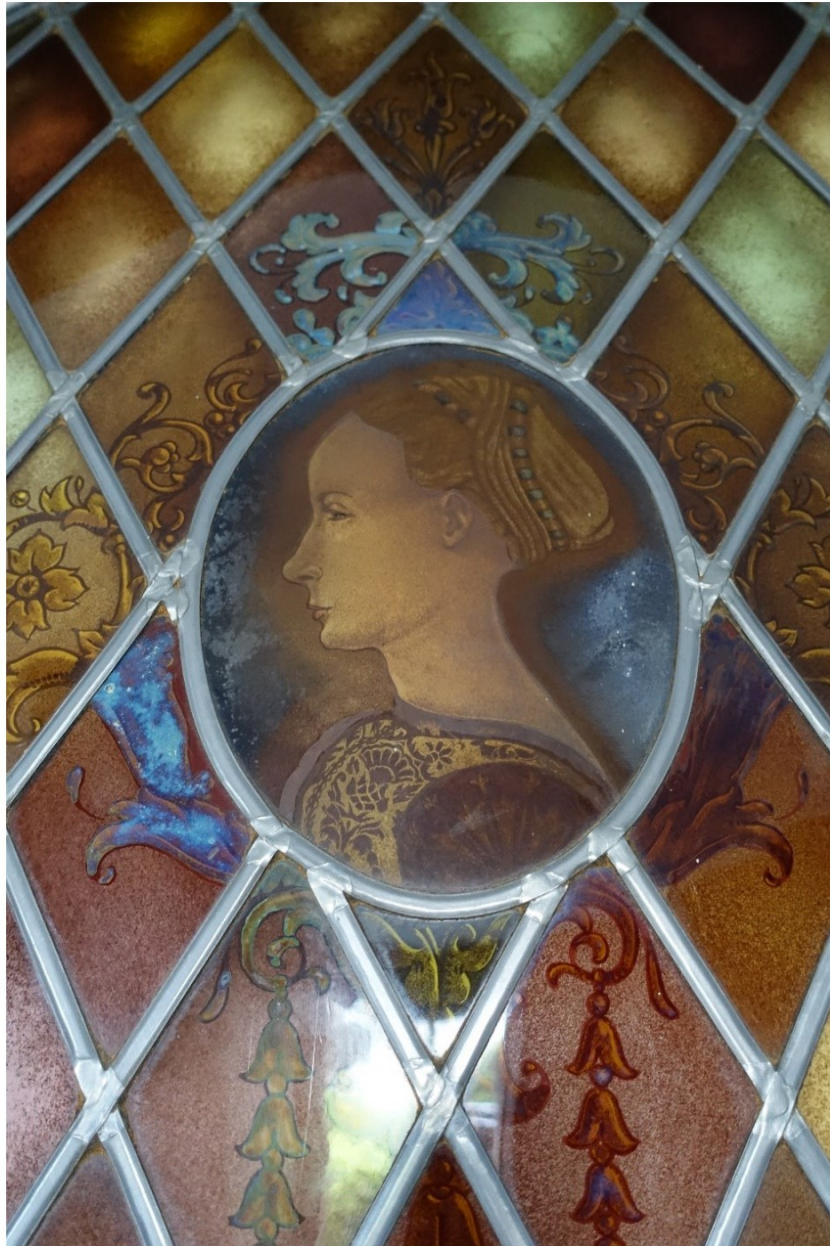
Detail van het glas-in-loodraam.

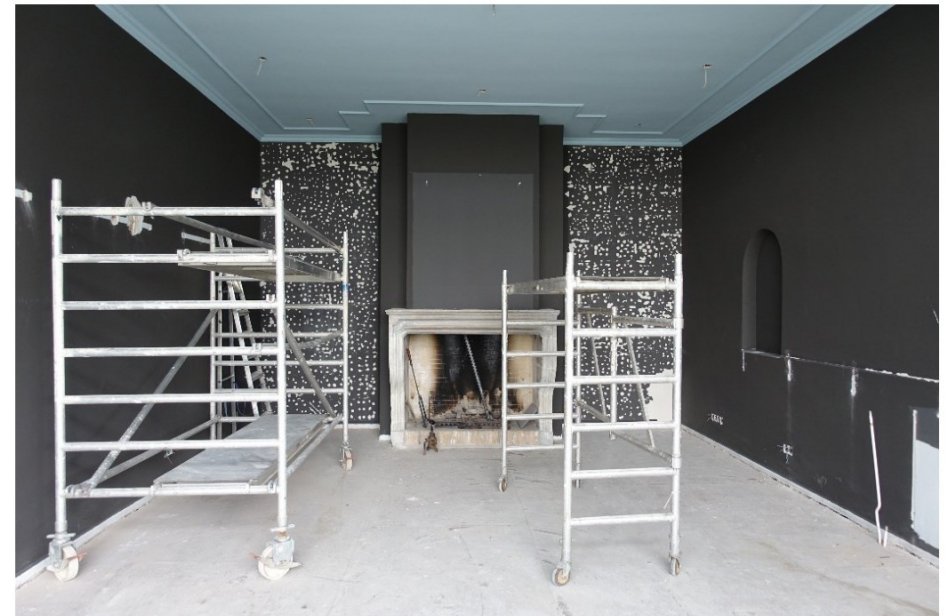
Het middendeel van vertrek 0.9, gezien naar het noorden. In het midden de schouw met schoorsteenmantel.

In het middendeel (0.9b) bevindt zich een grote schouw met natuurstenen schoorsteenmantel die na de restauratie in de jaren 1990 moet zijn toegevoegd. Hetzelfde geldt voor de kleinere schoorsteenmantel in de oostelijke zijvleugel.

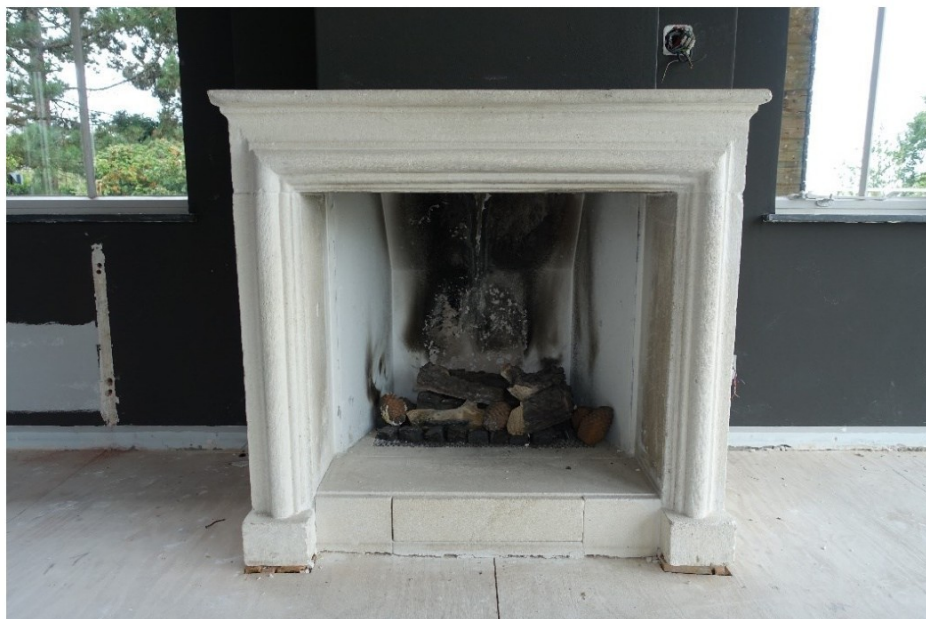
De schoorsteenmantel in de oostelijke zijleugel van vertrek 0.9.

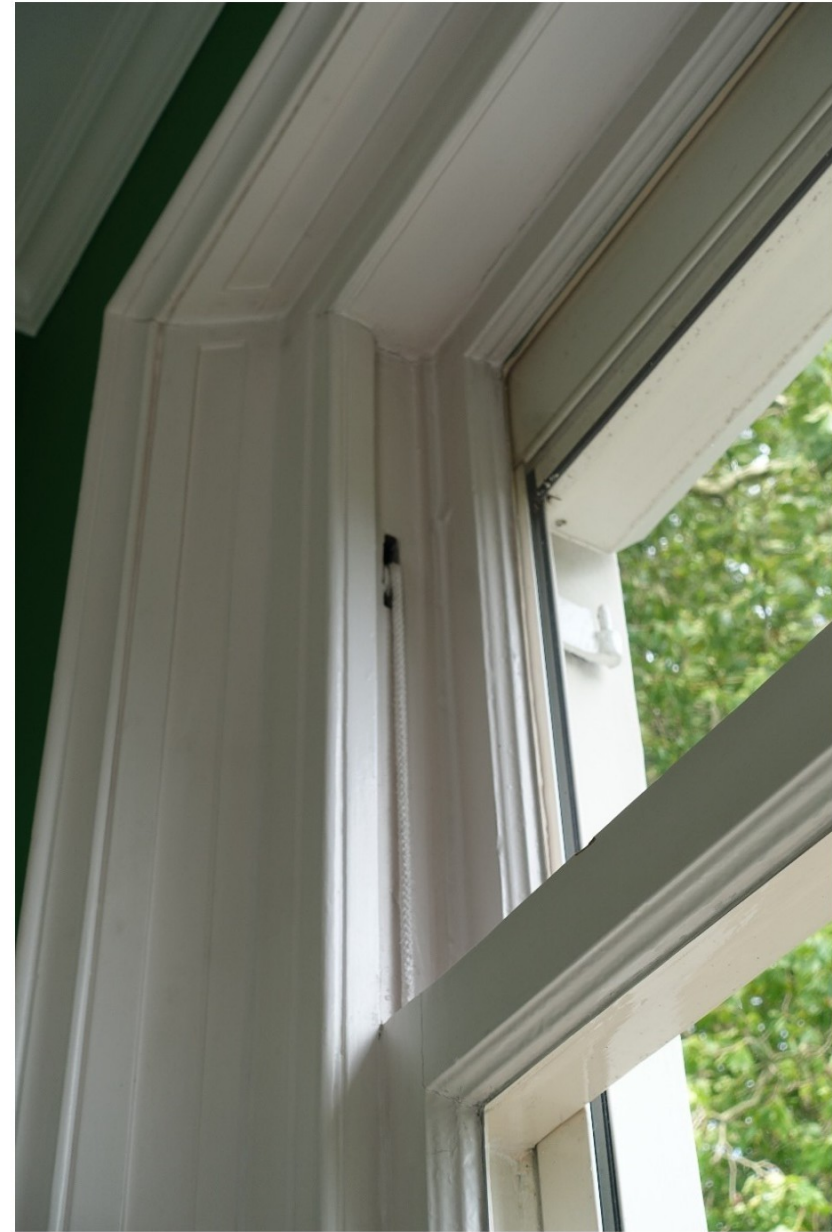
Detail van het schuifraam met betimmering. Aan de buitenzijde is een roluijk aangebracht.

Dit smalle vertrek in de oostgevel een venster met oorspronkelijke geprofileerde omlijsting en vensterbank. Het schuifraam is nog intact, met katrollen en raamkoorden. Het kleinere venster in de zuidgevel bevat een kunststof draairaam met bovenlicht. De omlijsting en vensterbank zijn soberder uitgevoerd en dateren uit 1933. Het vertrek bevat verder geen bijzondere elementen.

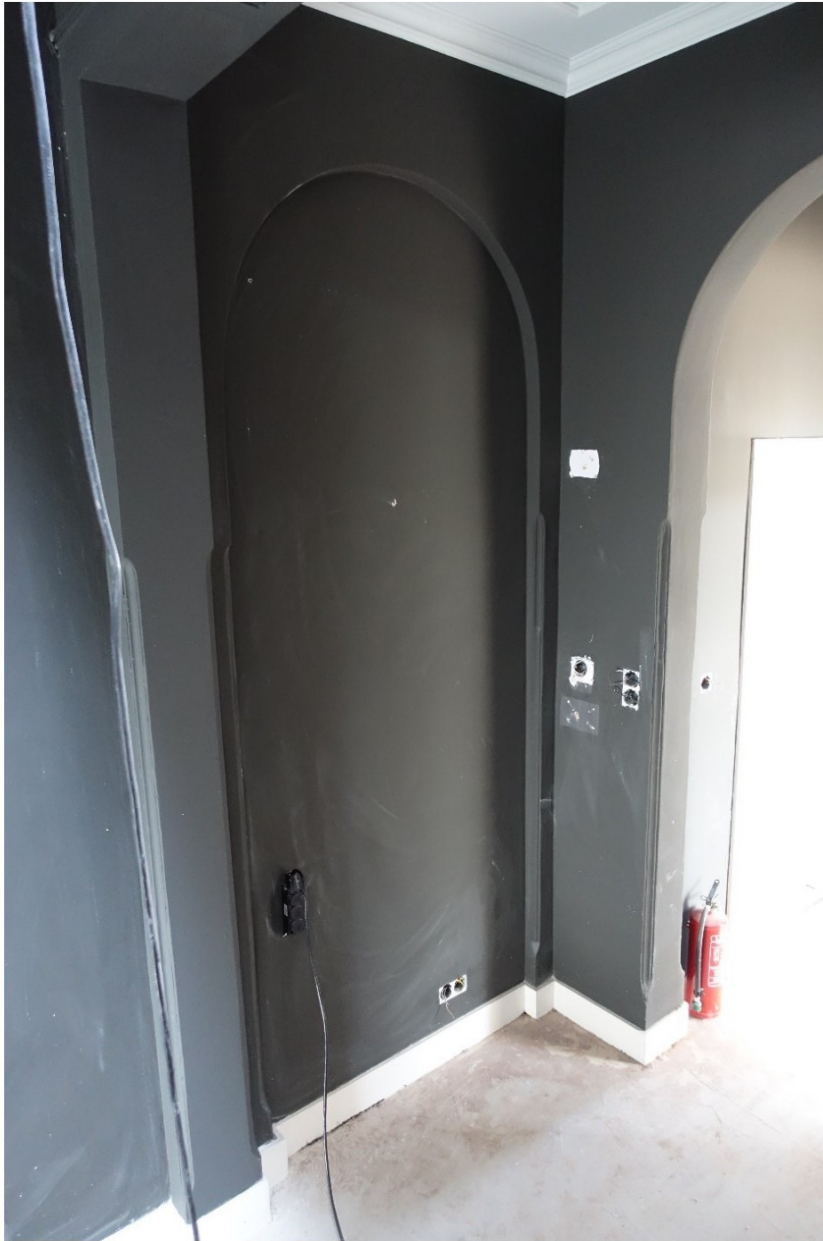
De dichtgezette doorgang naar vertrek 1.5...

In het trappenhuis vallen aan de noord- en zuidzijde verdiepte gevelvelden op: hier bevonden zich doorgangen naar respectievelijk vertrek 1.5 en de afgebroken bovenverdieping van de aanbouw uit 1933. De houten trap maakt ook op deze verdieping en bij het borden een sierlijke ronde draai.

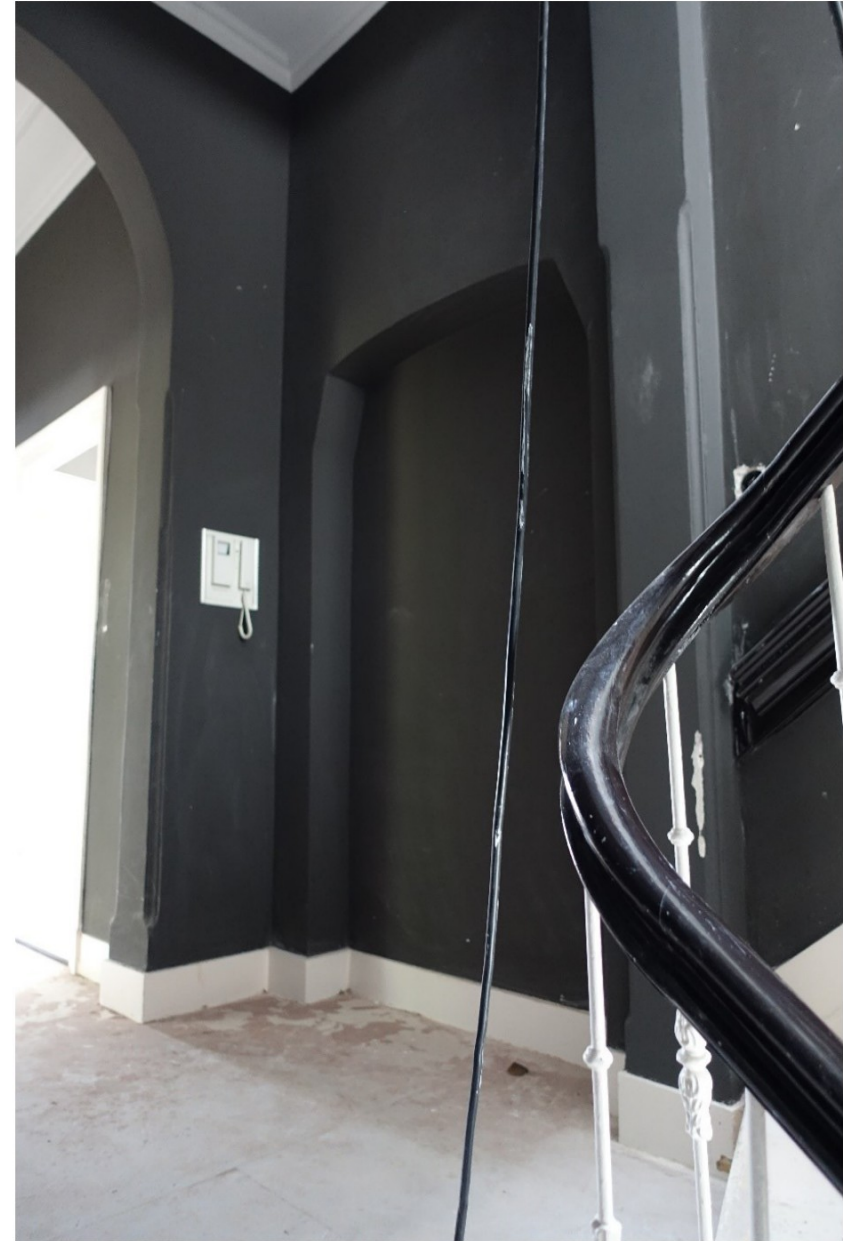
... en de dichtgezette doorgang naar de deels afgebroken aanbouw uit 1933.

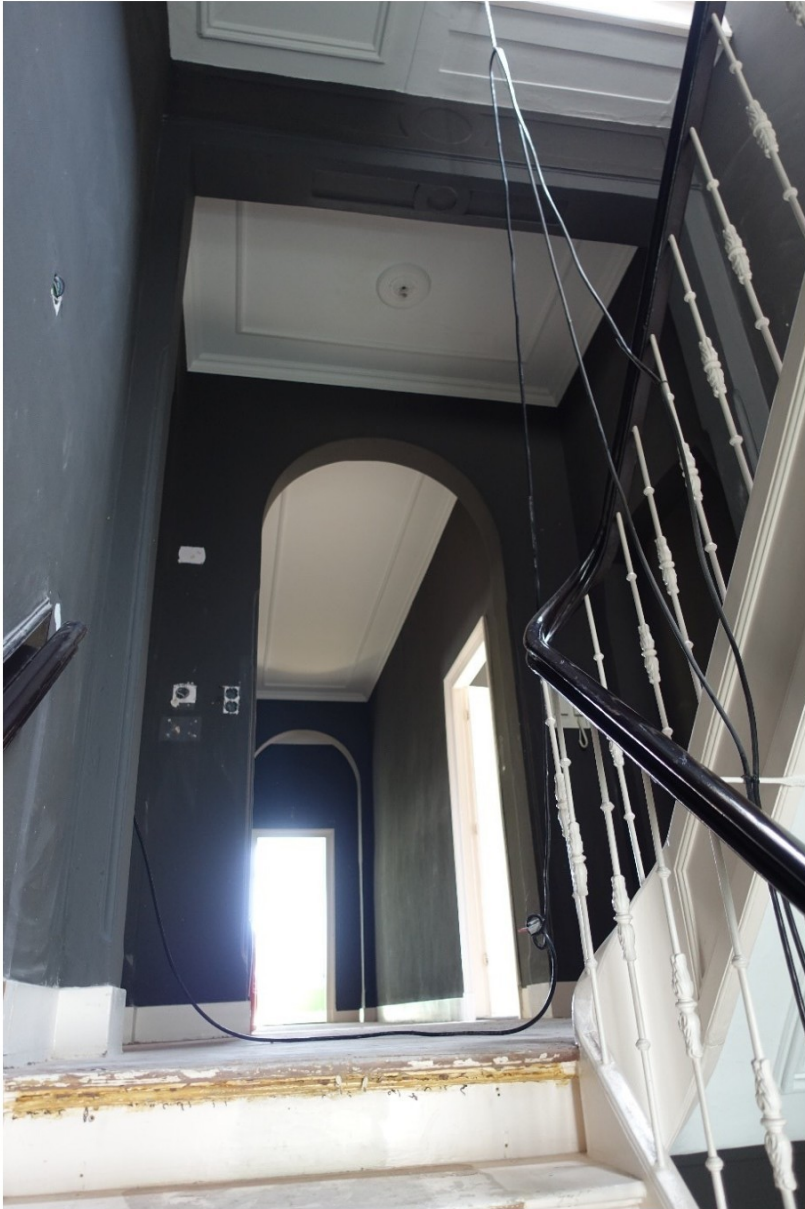
Een doorkijk vanaf de trap op de achtereenvolgende ruimten van de hoofdas, van elkaar gescheiden door vernauwingen met rondbogen.

De hal bestaat uit drie delen. Vanaf vertrek 1.1 gezien zijn dat achtereenvolgens een kleine hal (1.2a), een gang (1.2b) en een hal met trappenhuis (1.2c). De doorgangen van de gang naar de halletjes aan de uiteinden worden door onversierde rondbogen gemarkeerd.

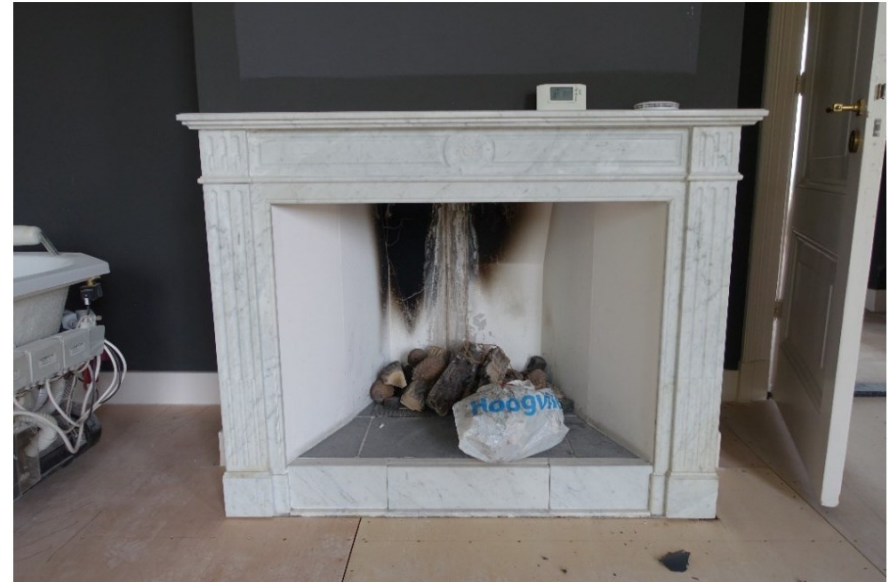
De schoorsteenmantel met gecanneleerde pilasters in vertrek 1.4.

In de zuidwand van het middelste vertrek met de driezijdige uitbouw bevindt de toegang zich nog op de oorspronkelijke plaats. Links ervan staat een centraal geplaatste schouw met een witmarmeren schoorsteenmantel in negentiende-eeuwse vormen. Zeer waarschijnlijk is deze vrij recent geplaatst, wat is af te leiden uit de moderne asla en het van licht materiaal gebouwde rookkanaal. In de linker zijkant van het kanaal zit een moderne rookklep. De oost- en westwand zijn onversierd en bevatten doorgangen naar de flankerende vertrekken. De driezijdige uitbouw bevat in het midden een deuropening (leidend naar het kleine balkon) met een rechte geprofileerde omlijsting en betimmering in de neggen. De vensters aan weerszijden ervan zijn vormgegeven zoals eerder is beschreven, de schuiframen zijn vastgezet.

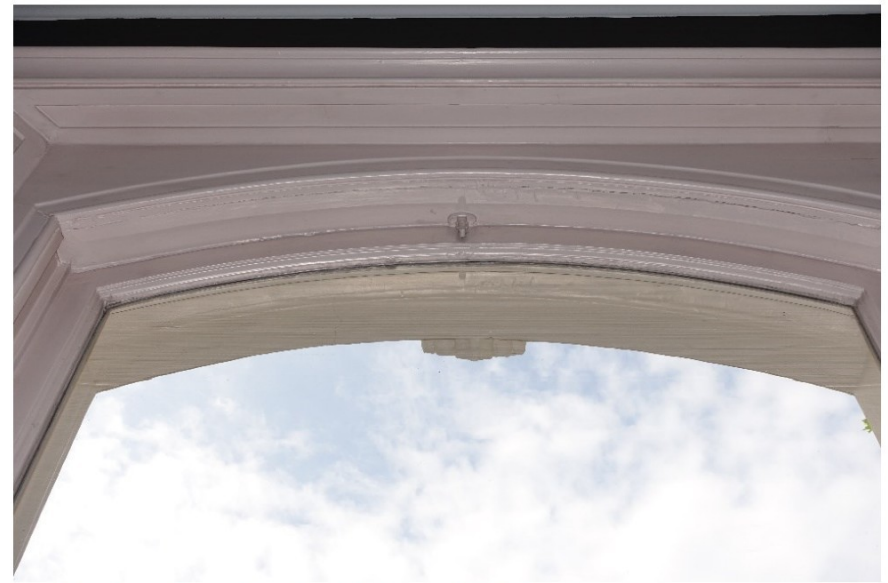
Een detail: een kleine katrol midden boven het linker venster.

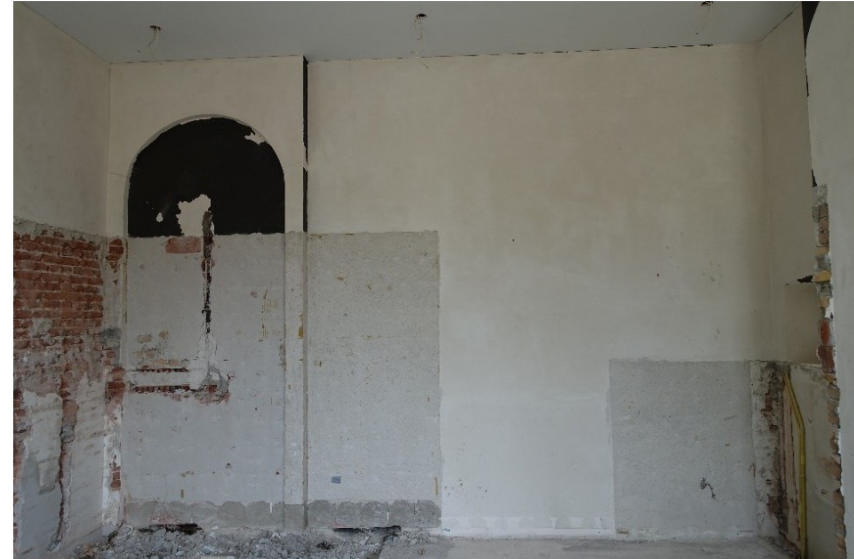
De zuidzijde van vertrek 1.5. Links onder de rondboog was oorspronkelijk de doorgang naar het trappenhuis (vertrek 1.2c).

In de zuidelijke gevel tekent zich links duidelijk de vroegere doorgang (met rondboog) naar het trappenhuis af als een nis. De westelijke gevel bevat links van het midden een rookkanaal, de schouw is echter niet meer aanwezig. Links van het rookkanaal is in de gevel een klein, zich naar buiten toe versmallend getoogd venster met draairaam geplaatst: een wc-raampje uit de bouwtijd. In de noordgevel zijn twee vensters aangebracht, van gelijke vorm als die in vertrek 1.3.

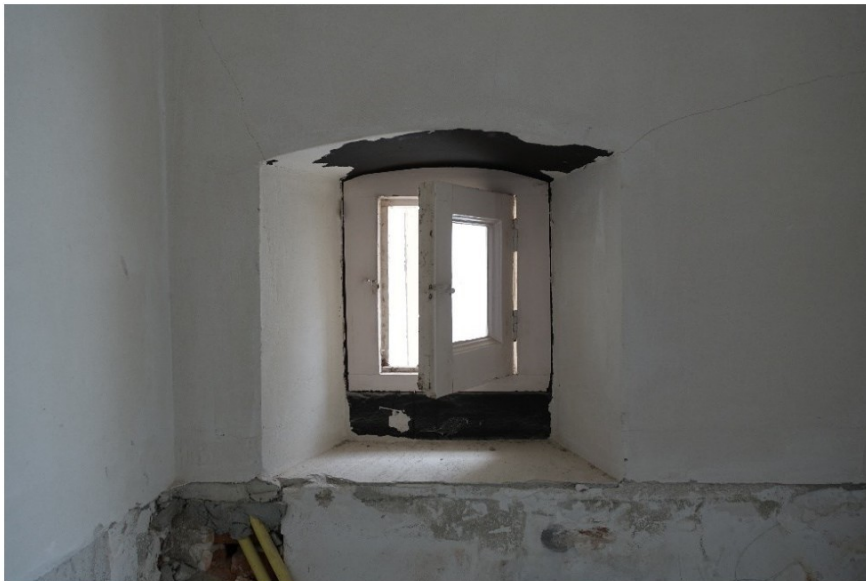
Het wc-raampje in vertrek 1.5.

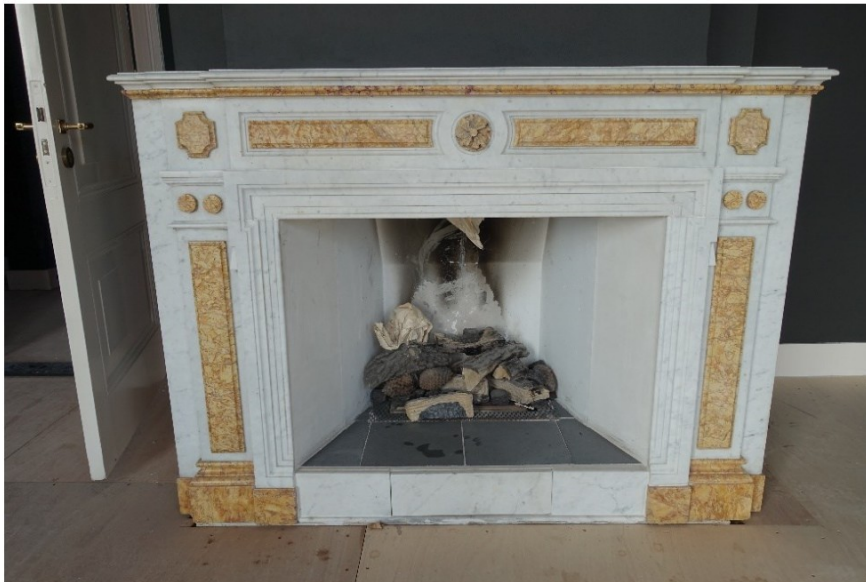
De schoorsteenmantel in vertrek 1.6.

Tegen de noordelijke muur staat centraal een rookkanaal met een forse schoorsteenmantel met witmarmeren bekleding en geelbruine velden en lijstwerk. Hij heeft vroeg negentiende-eeuwse vormen (een rozet, omgezette hoeken in de omlijsting), maar vermoedelijk is ook deze schoorsteenmantel later ingebracht, wat is af te leiden uit de moderne asla en het van licht materiaal gebouwde rookkanaal. In de rechter zijkant van het kanaal zit een moderne rookklep.

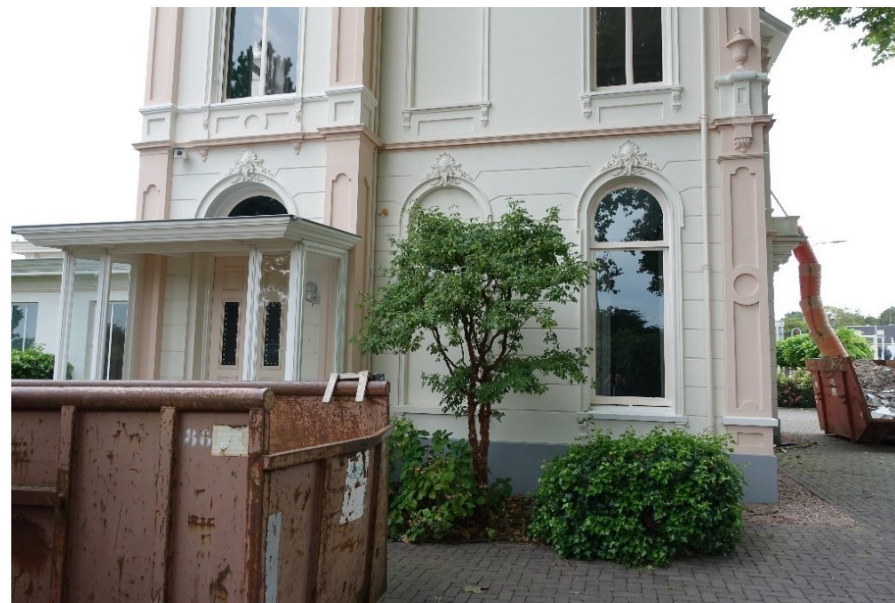
De voortuin, hier bij de hoofdingang. Pal tegen de villa ligt een kiezelstrook.

De tuin achter het hek is vrijwel geheel verhard met klinkers. Een strook direct rond de villa is aan de voorzijde van kiezelbestrating voorzien. Links (oostelijk) van de villa staat een carport. Direct rondom de ingang in de linker zijgevel staan perken met planten. Rechts van de villa is het gehele terrein verhard.

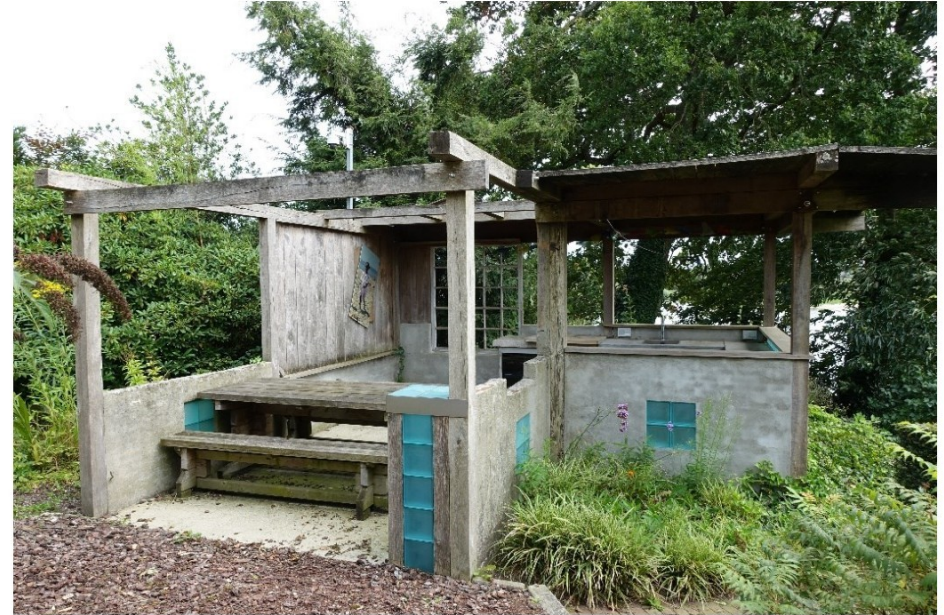
Het tuinpaviljoen.

Een pad van kokosvezel aan de zijkant links voert langs een deels overdekt tuinpaviljoen uit de jaren 1990. Dat heeft een grondplan bestaand uit twee elkaar snijdende rechthoeken, waarvan de gemetselde muurtjes zijn bepleisterd en van glasblokken zijn voorzien. Hierop is een pergola-achtige structuur van hardhout geplaatst.

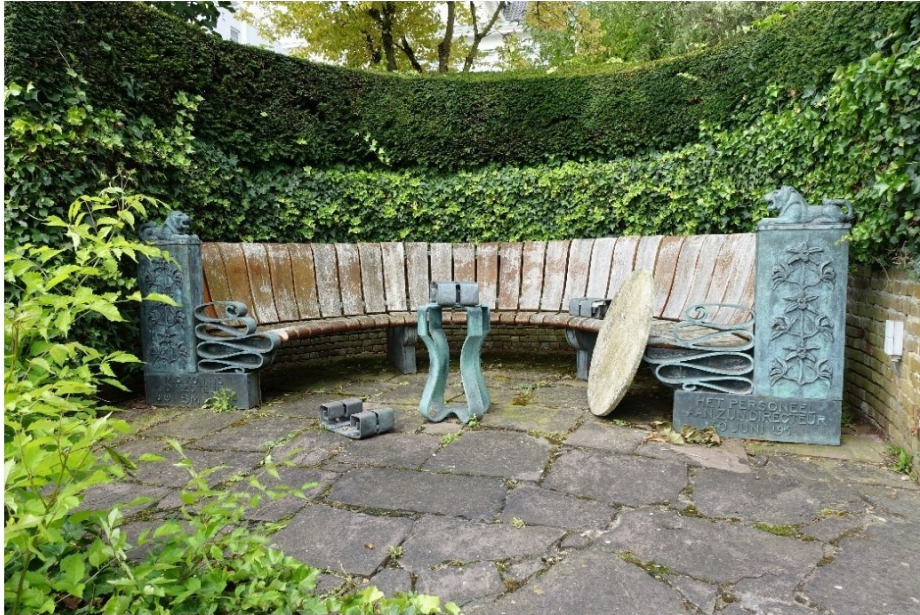
De halfronde bank op het bovenste niveau in het terrasvormige deel van de achtertuin.

Op het terras staat een opmerkelijke halfronde tuinbank met houten zitting, koperen leuning en met koper beklede uiteinden. De uiteinden zijn gesierd met bloemmotieven en liggende leeuwen bovenop. De teksten op de voet onthullen de betekenis van de bank. Links staat:

M.C. Koning (1873-19) was directeur van de in 1870 in Amsterdam opgerichte Stoomvaart Maatschappij Nederland (SMN). De bank werd hem aangeboden bij zijn afscheid.<sup>9</sup> Waarom de bank hier staat, is vooralsnog onbekend. Koning nam destijds afscheid van zijn personeel in Amsterdam.<sup>10</sup> Voor zover bekend was hij niet aan de Gelderse Blindenvereniging verbonden. Mogelijk is de bijzondere bank naderhand geplaatst.

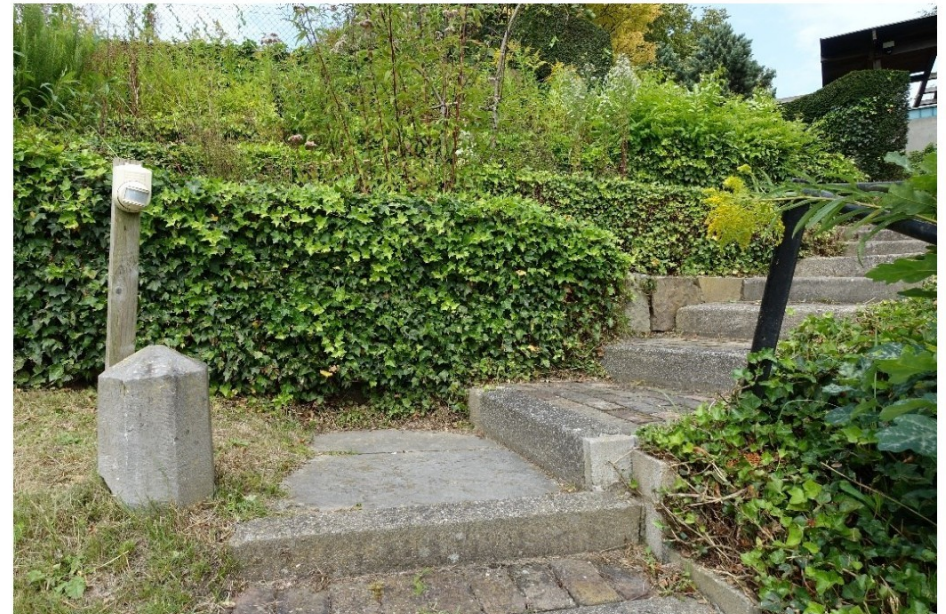
De hardstenen paal onderaan de trap langs de terrassen.

De twee niveaus eronder zijn van elkaar gescheiden door uit baksteen opgetrokken en begroeide muurtjes. Op deze niveaus zijn kiezelpaden aangelegd. Naast de trap staat op het onderste niveau een achzijdige hardstenen paal met puntige top. De herkomst ervan is niet bekend.

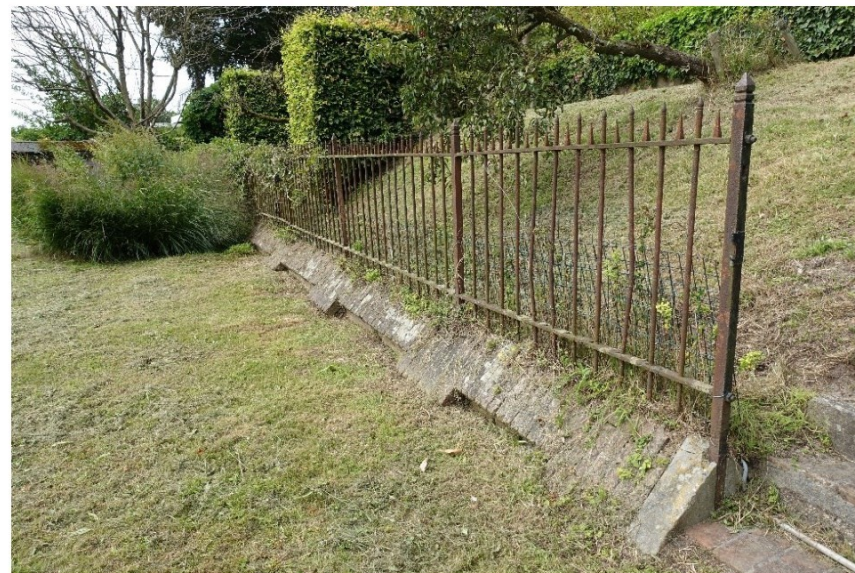
Een deel van het hekwerk op een muurtje met ezelsrug, onderaan in de tuin.

Daar waar de steile terrasvormige helling overgaat in de minder steile rivieroever, op ongeveer 20 meter van die oever, staat over de gehele breedte van de tuin een laag recht gemetseld bakstenen keermuurtje met ezelsrug en daarop een laat negentiende-eeuws smeedijzeren hekwerk.

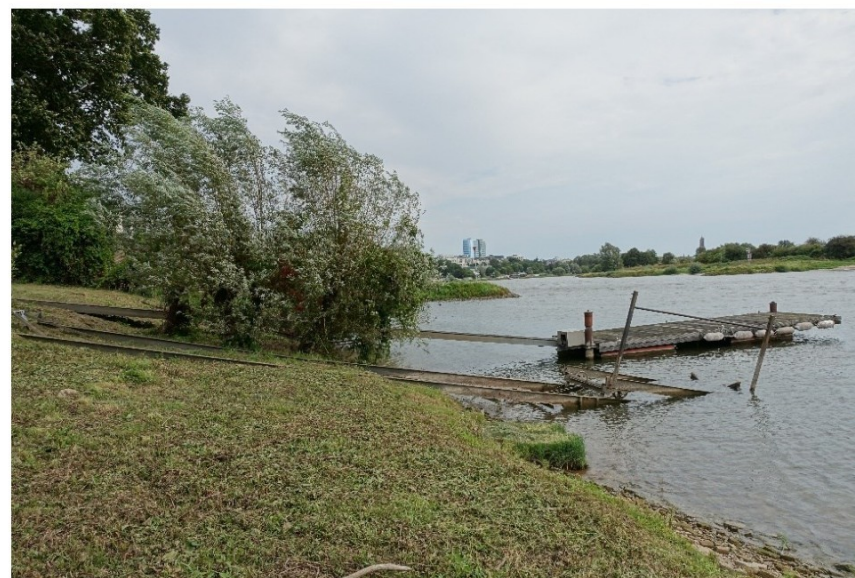
De steiger en scheepshelling aan de oever van de Nederrijn.

Het laagste deel van de tuin is met gras begroeid en leidt naar de oever van de Nederrijn. Op de oever bevinden zich een kleine scheepshelling en een houten steiger die ongeveer 20 meter de rivier in steekt. Deze hebben geen historische waarde.
