Project: **Civiele rioolopdracht 2025**  
Omschrijving: **Bouwmeesterbuurt herstel werkzaamheden 1H**

Tekeningnummer: **SRU-00-25-022-R01**

Blad 8 van 17

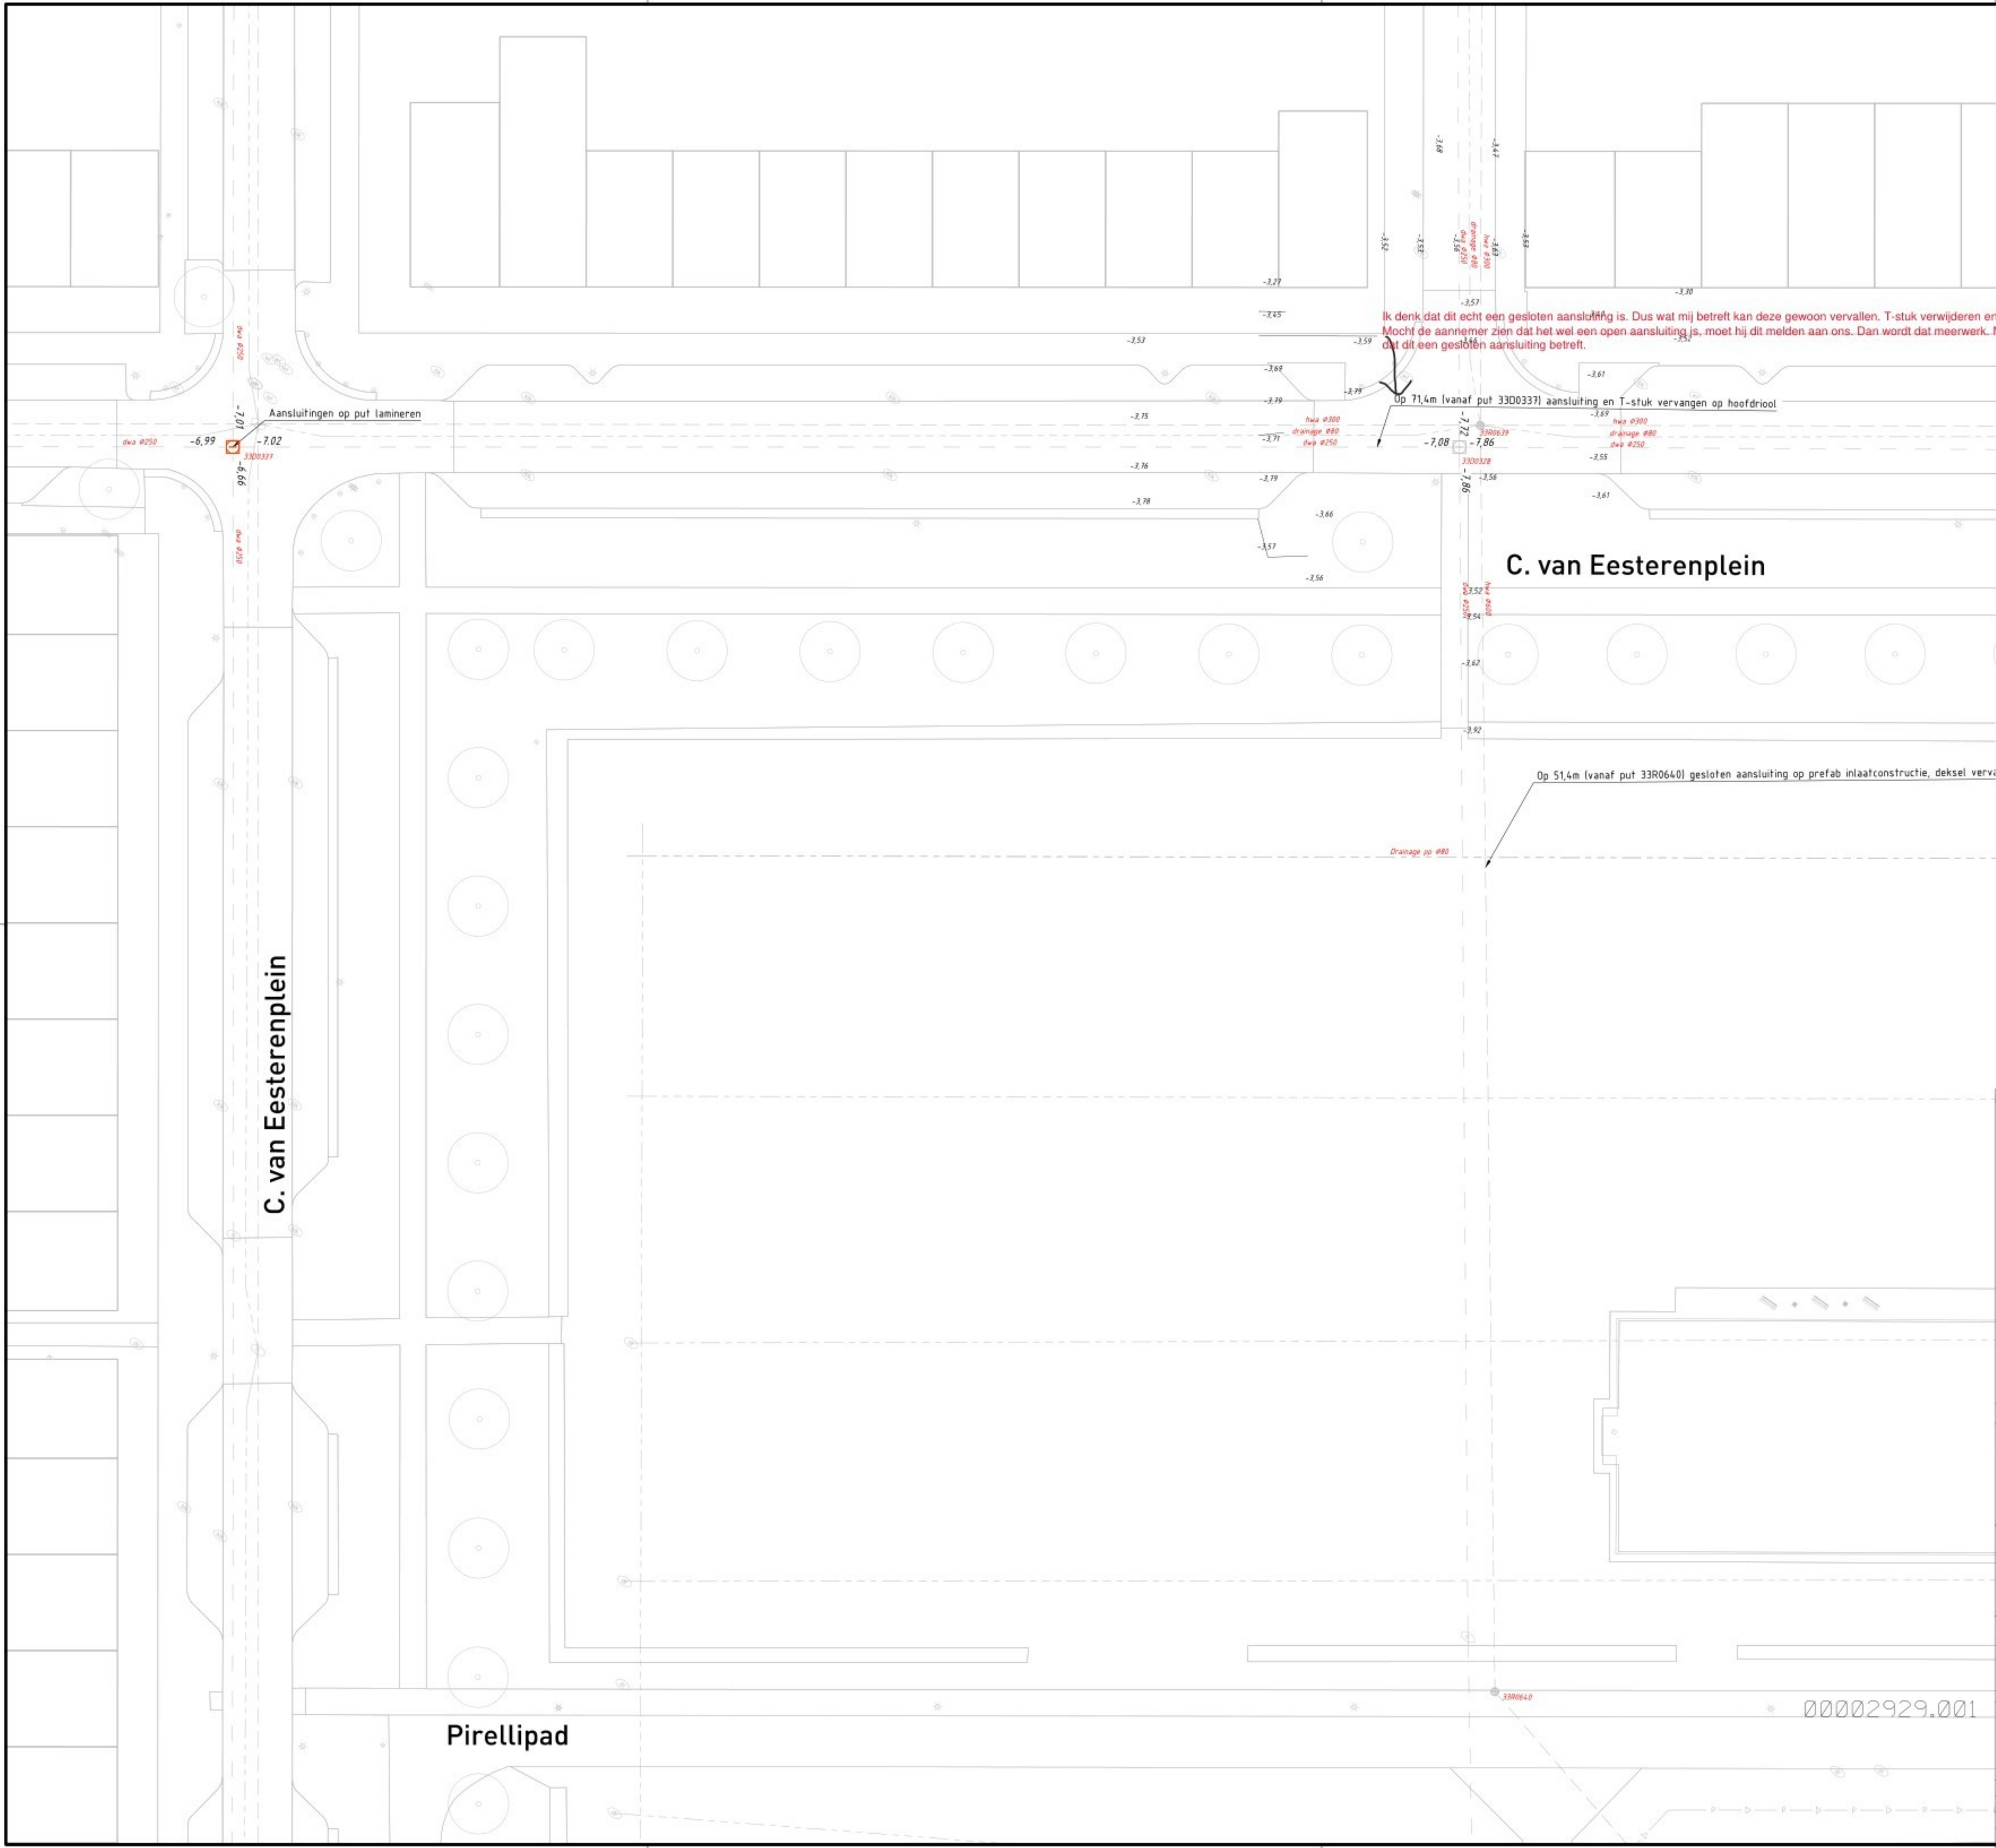
Ik denk dat dit echt een gesloten aansluiting is. Dus wat mij betreft kan deze gewoon vervallen. T-stuk verwijderen en schuifmoffen plaatsen en buis herstellen.  
Mocht de aannemer zien dat het wel een open aansluiting is, moet hij dit melden aan ons. Dan wordt dat meerwerk. Maar aan de hand van de tekeningen, en inspectiebeelden concluderen wij dat dit een gesloten aansluiting betreft.
